**Anexo I - Levantamento CIGERD's, datados de 08/2023**

## LEVANTAMENTO DA CONDIÇÃO DAS ESTRUTURA FÍSICAS CIGERD BLUMENAU

## **RELATÓRIO DE SITUAÇÃO DO CIGERD**

### **COORDENADORIA REGIONAL DE DEFESA CIVIL DE CAÇADOR**

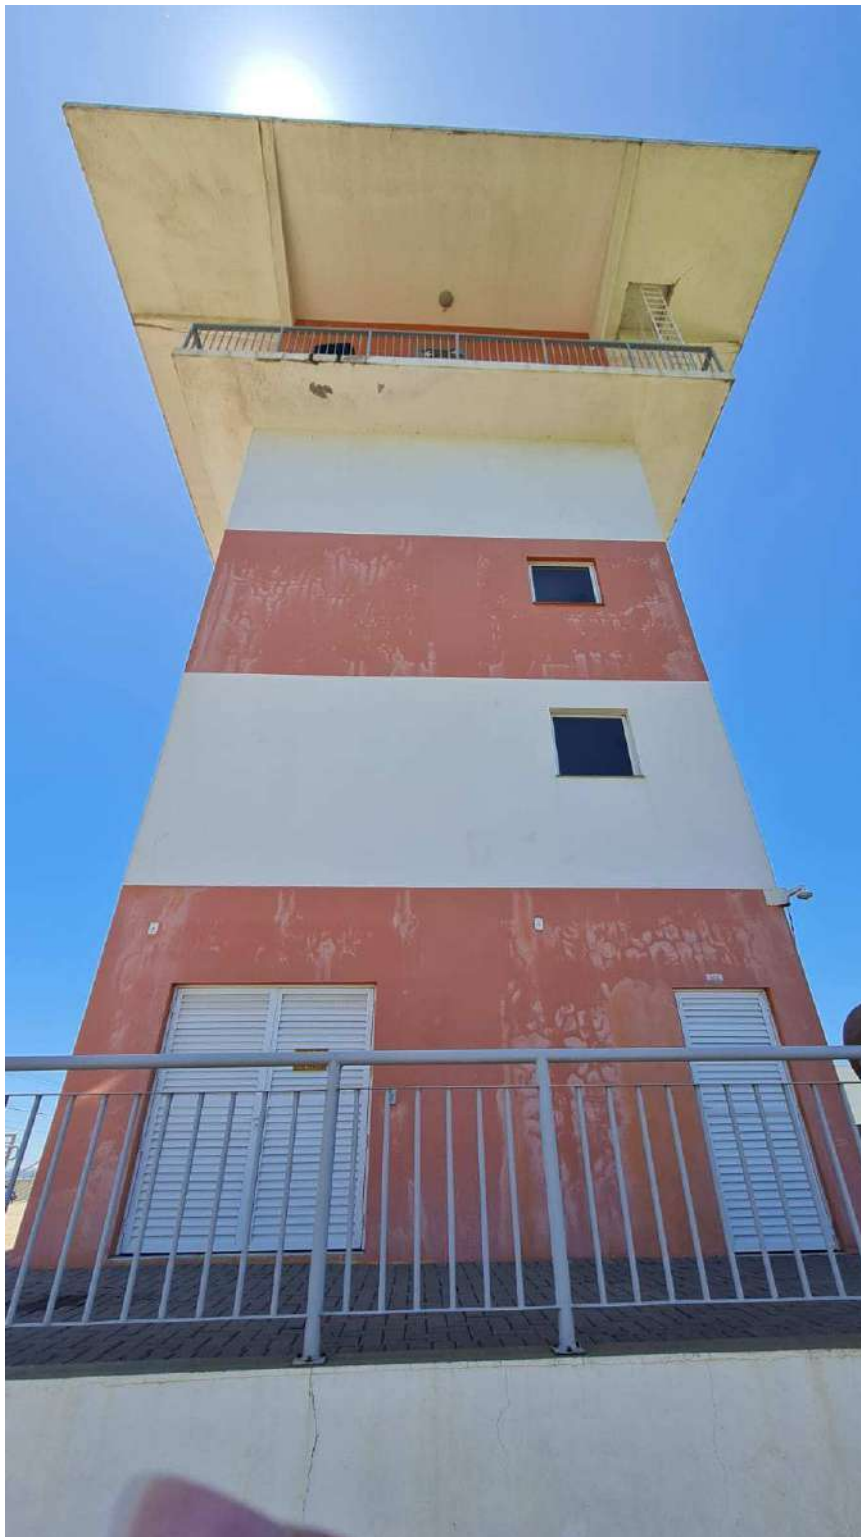
- Imagem traseira torre do radar
- Continua o desgaste da pintura externa;

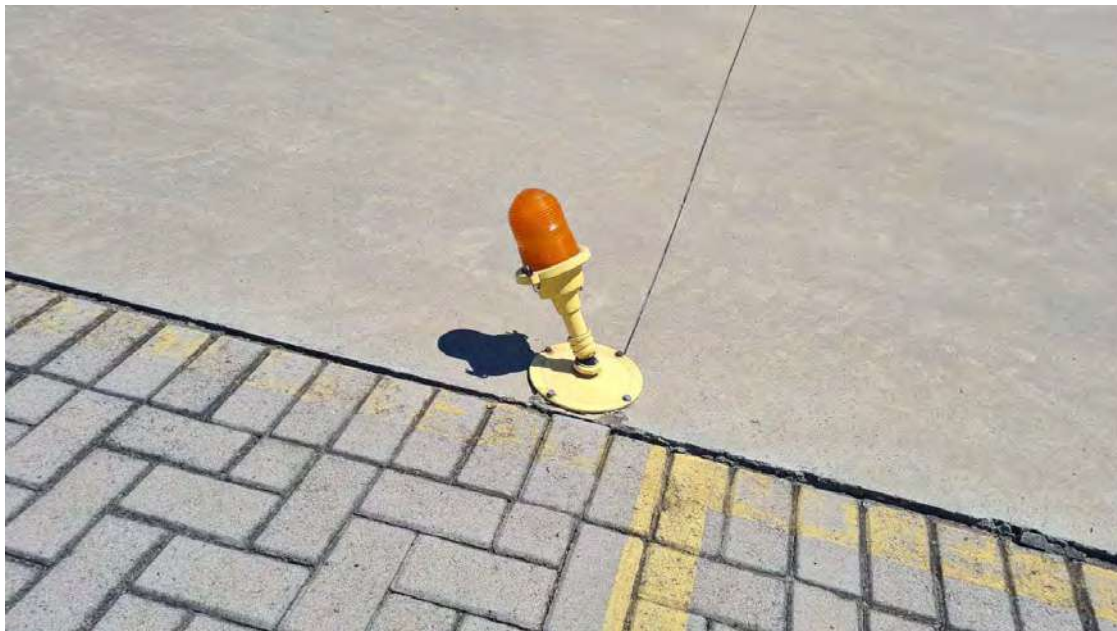
- Imagem refletor
- Continua os danos e desgaste;

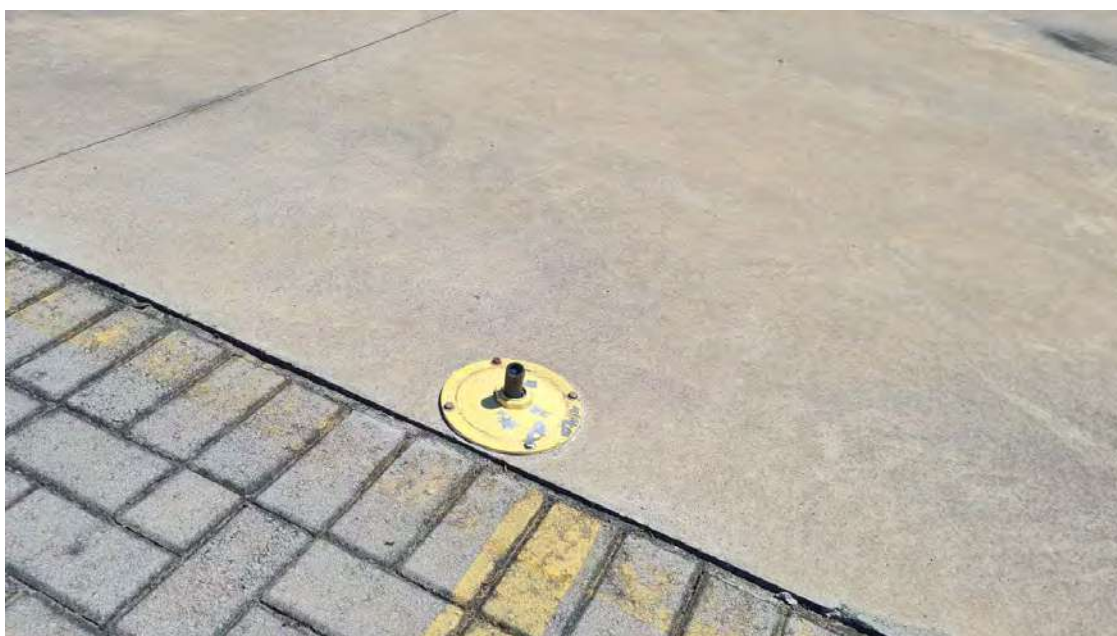
- Imagem refletor
- Continua os danos e desgaste;

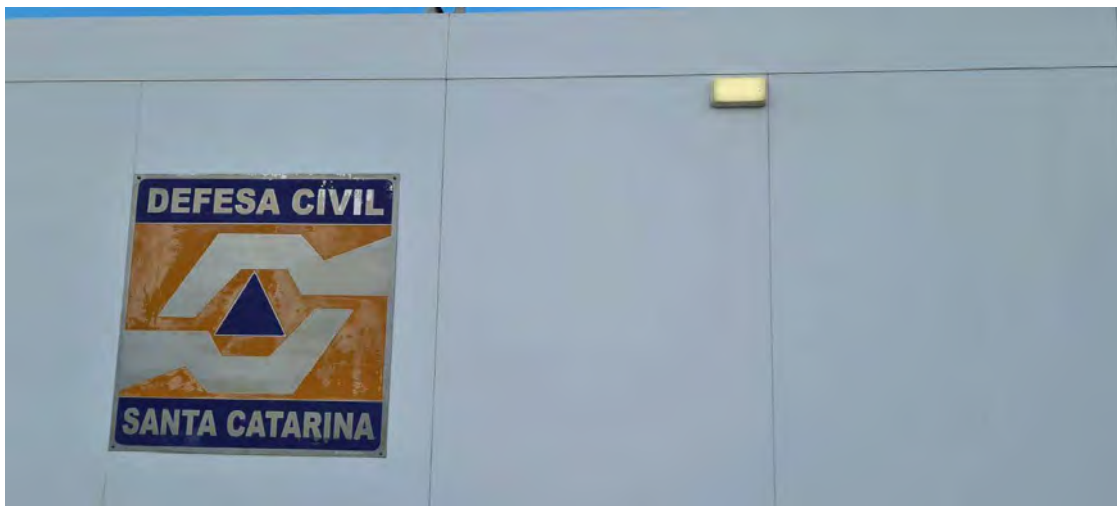
- Imagem iluminação
- Continua os problemas, permanecem ligadas no período diurno;

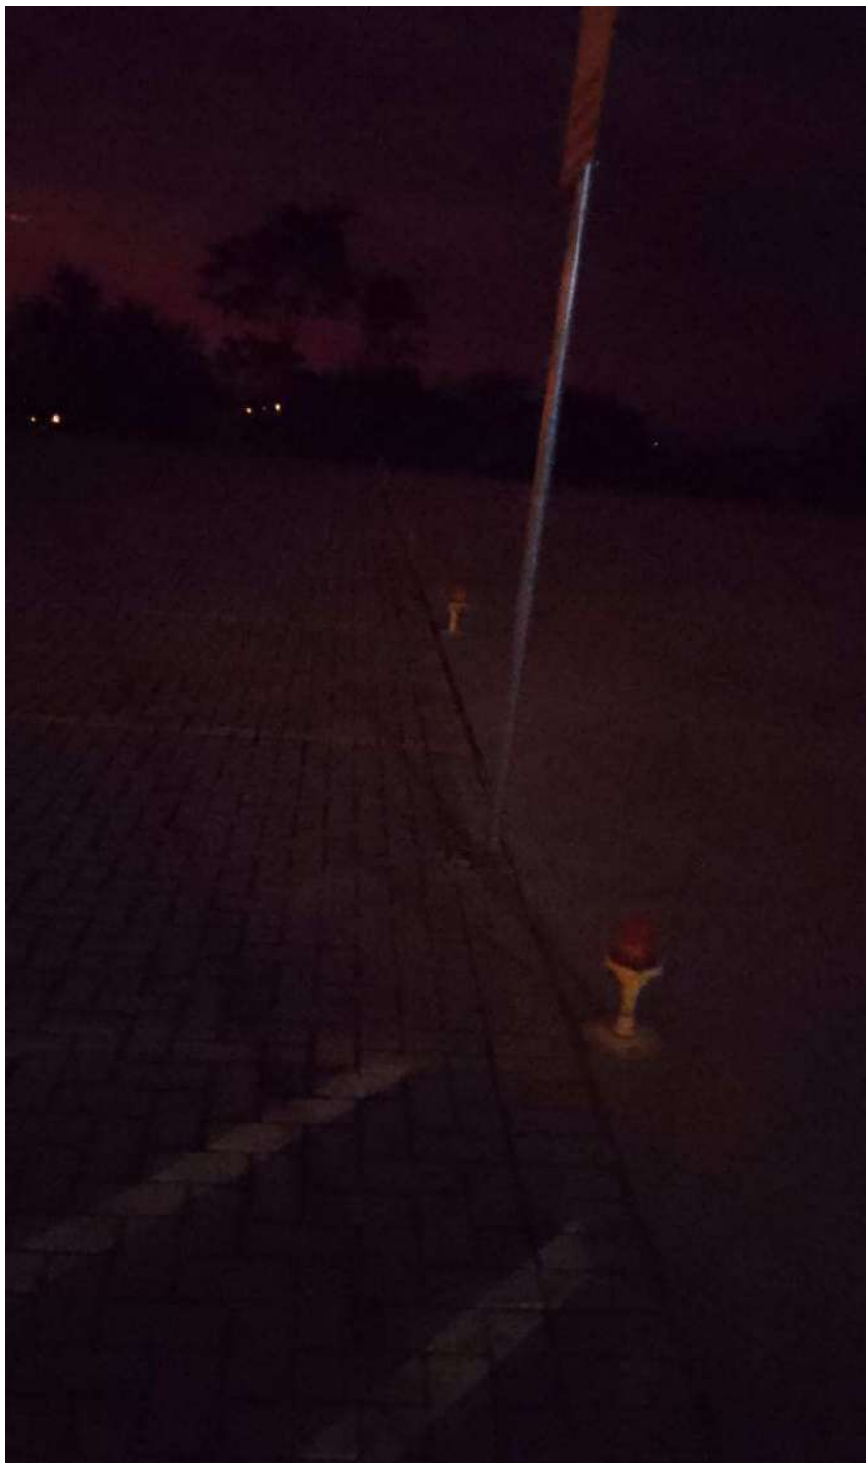
- Imagem iluminação externa noturna
- Continua sem funcionamento;

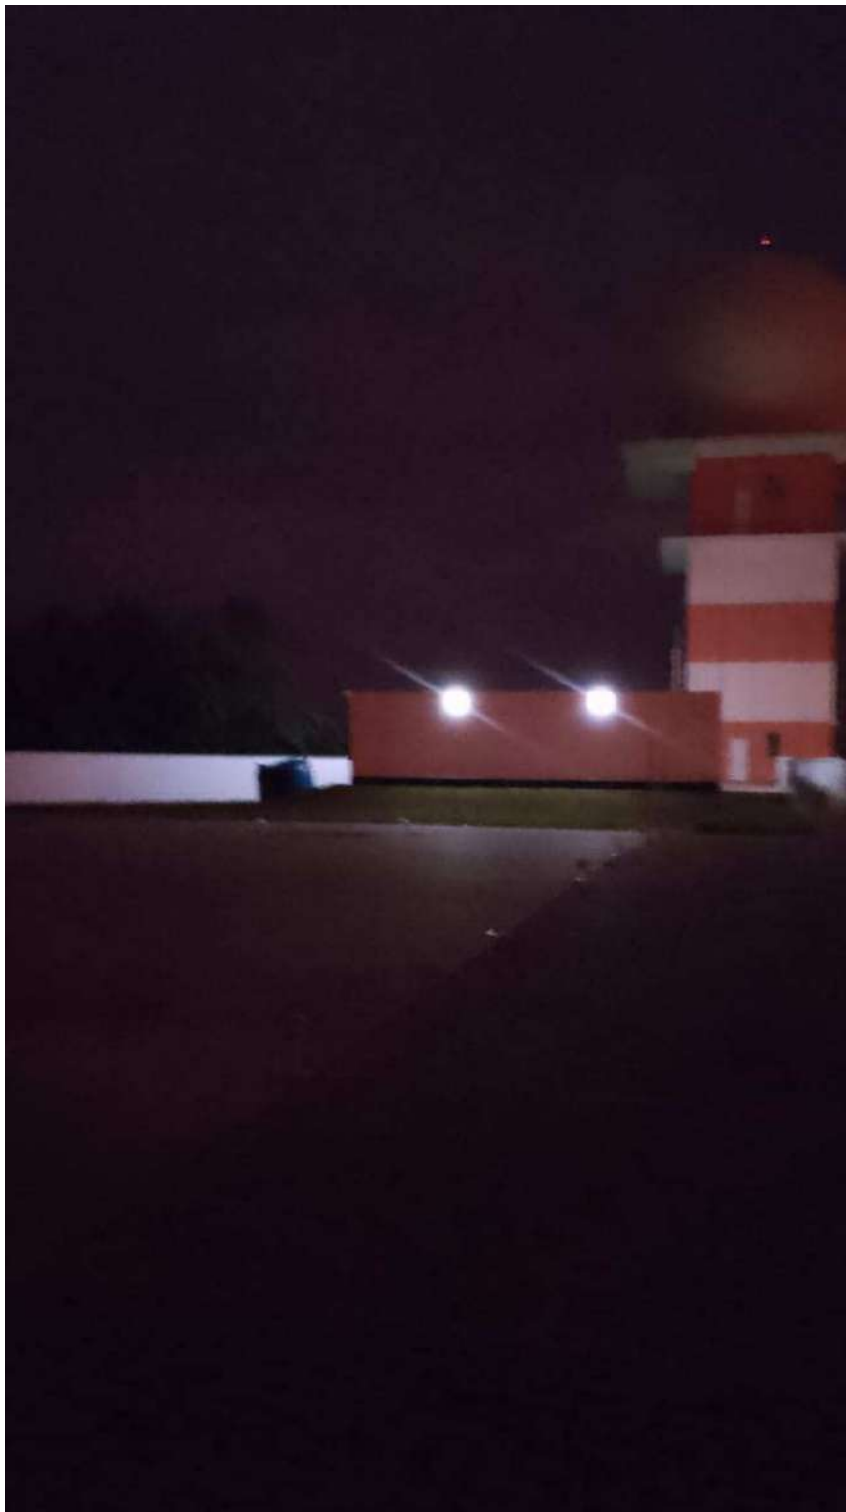
- Imagem iluminação externa noturna
- Continua sem funcionamento;

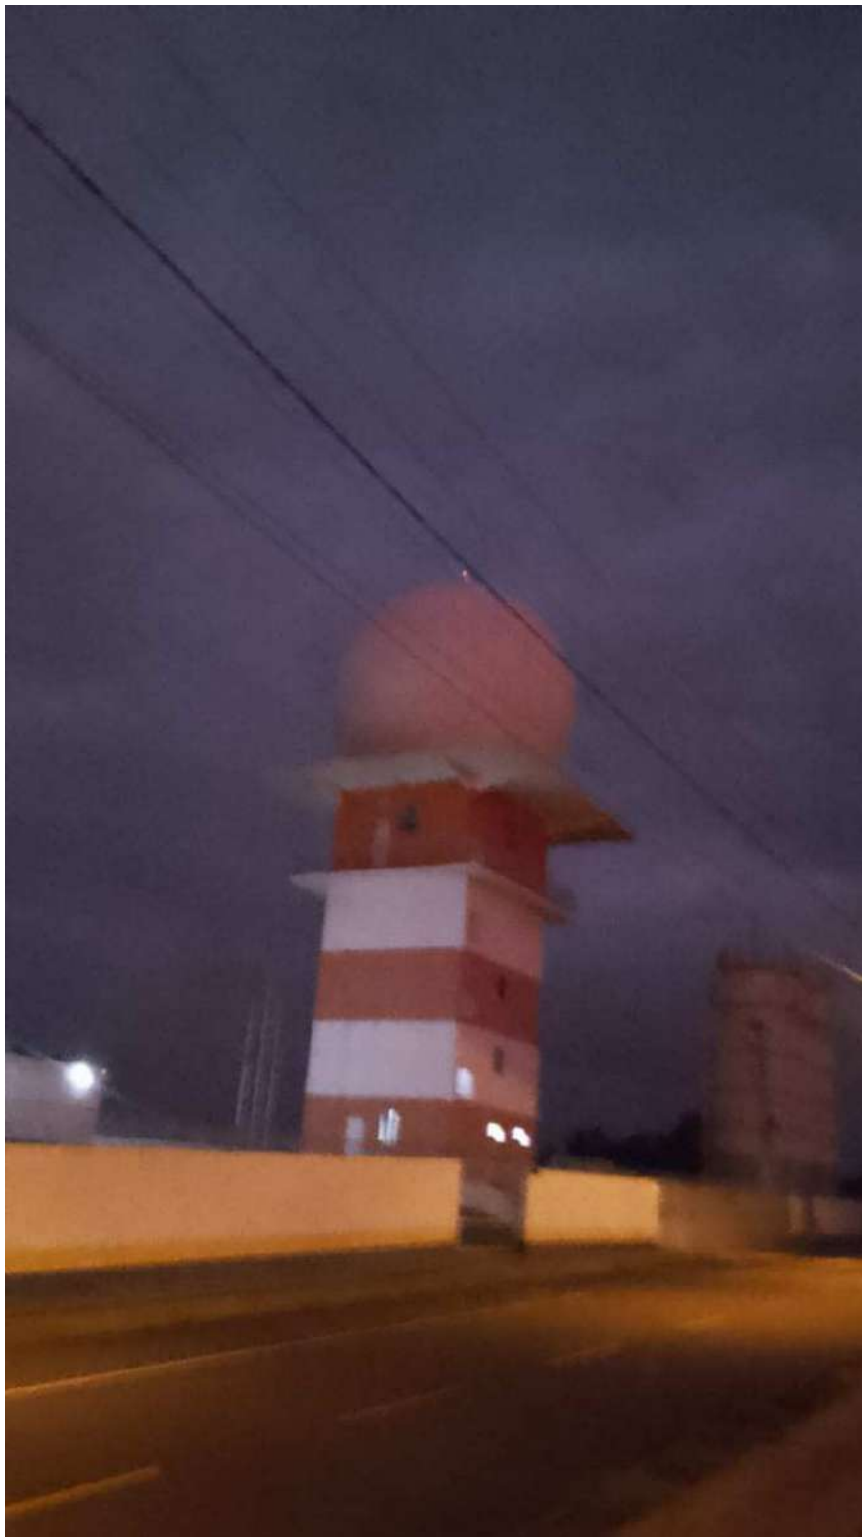
- Imagem iluminação externa noturna
- Radar Oeste sem iluminação externa

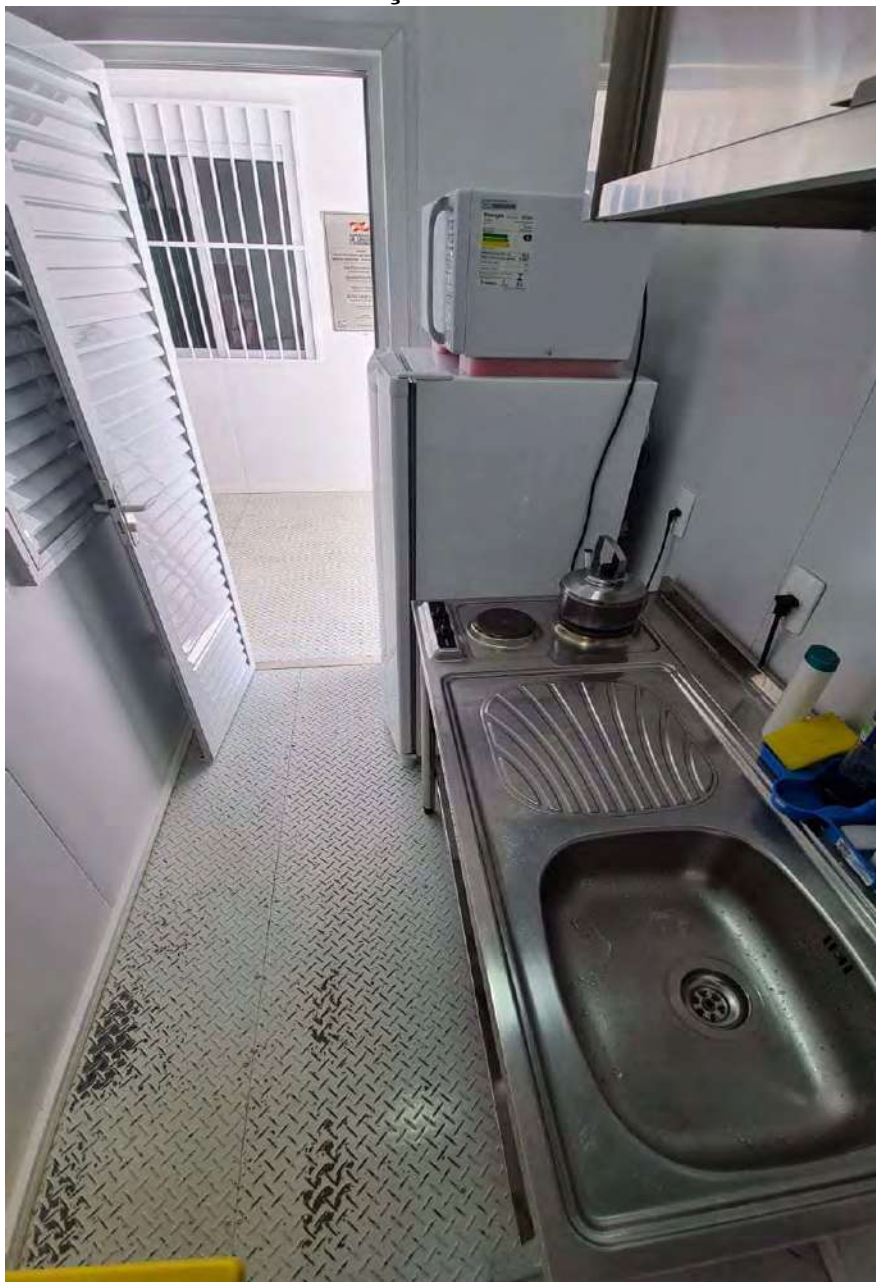
- Imagem copa
- O piso metálico apresenta desgaste na pintura;

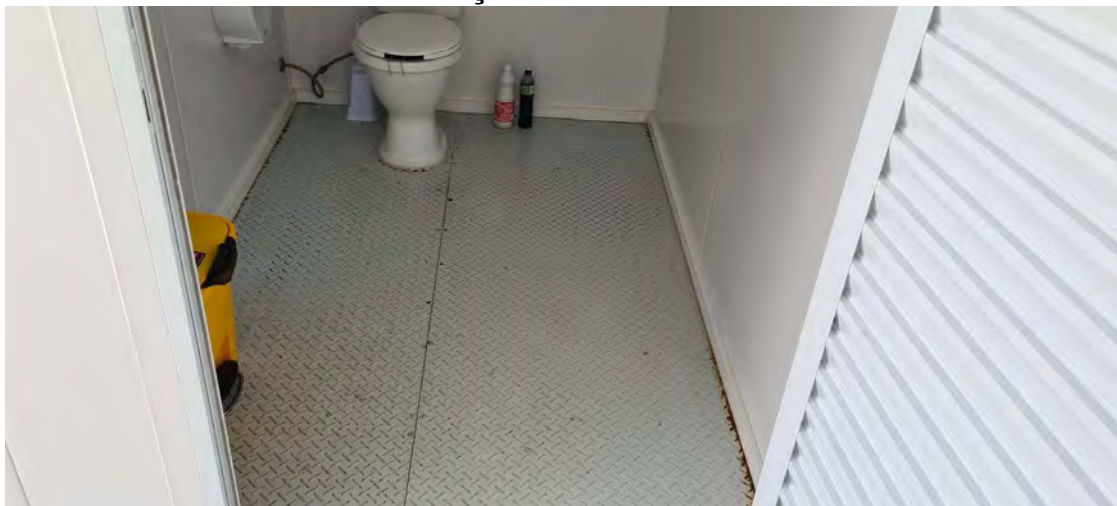
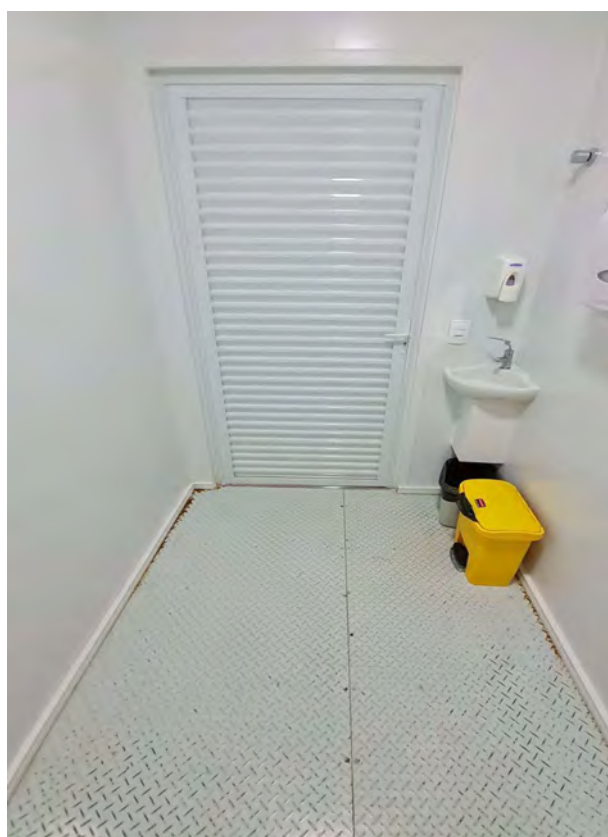
- Banheiro
- Piso apresenta ferrugem devido infiltração de água pela parede externa;
- Não existe janela ou qualquer ventilação nesse local;

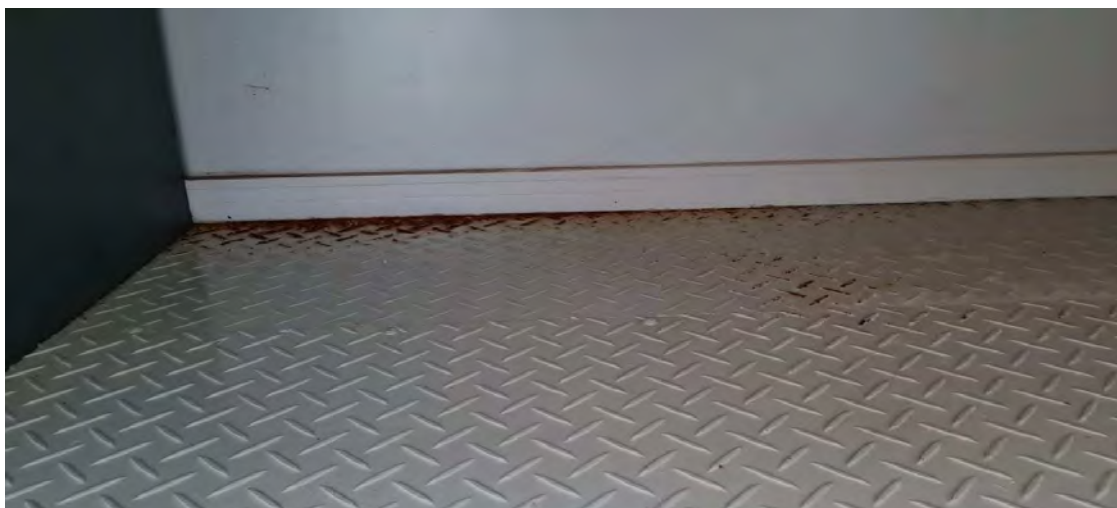
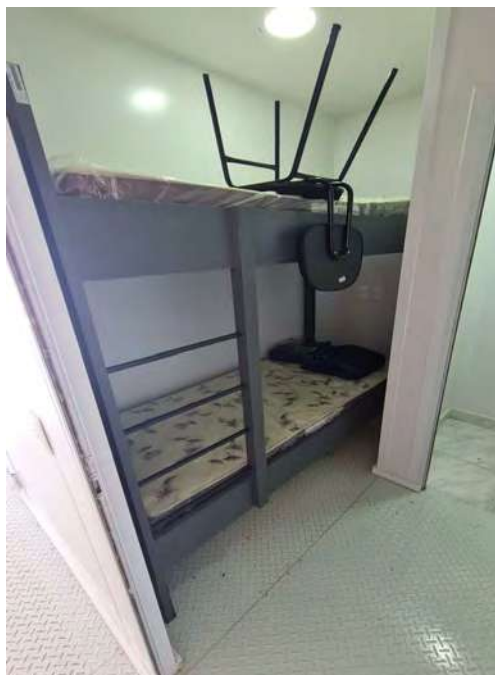
- Alojamento
  - Piso metálico apresenta ferrugem devido infiltração de água pela parede externa;

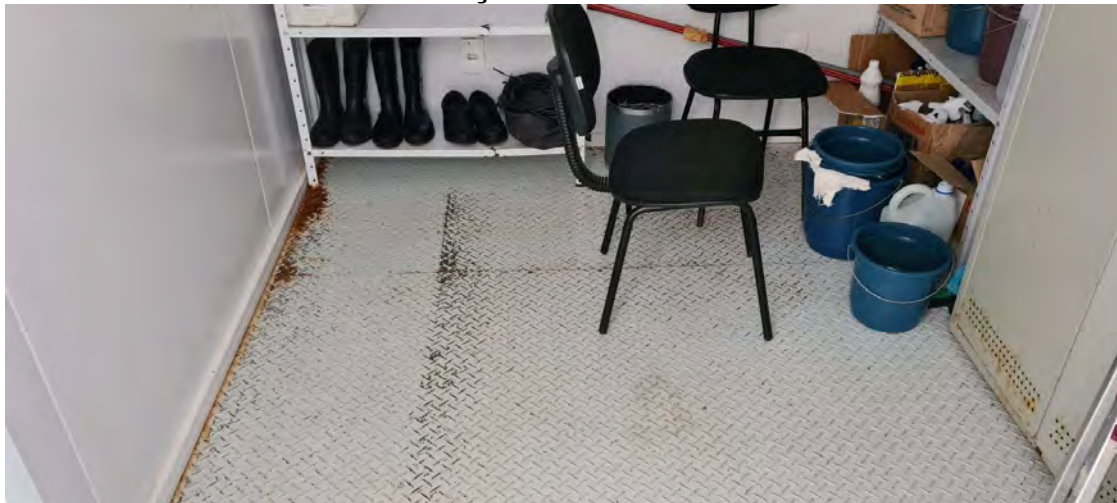
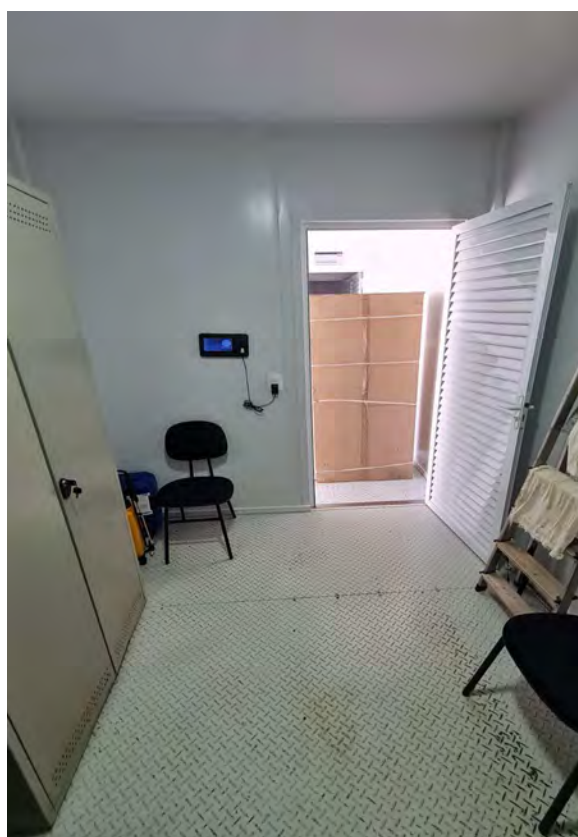
- Depósito
- O piso metálico apresenta ferrugem devido a goteiras e infiltração de água pela parede externa e desgaste na pintura;

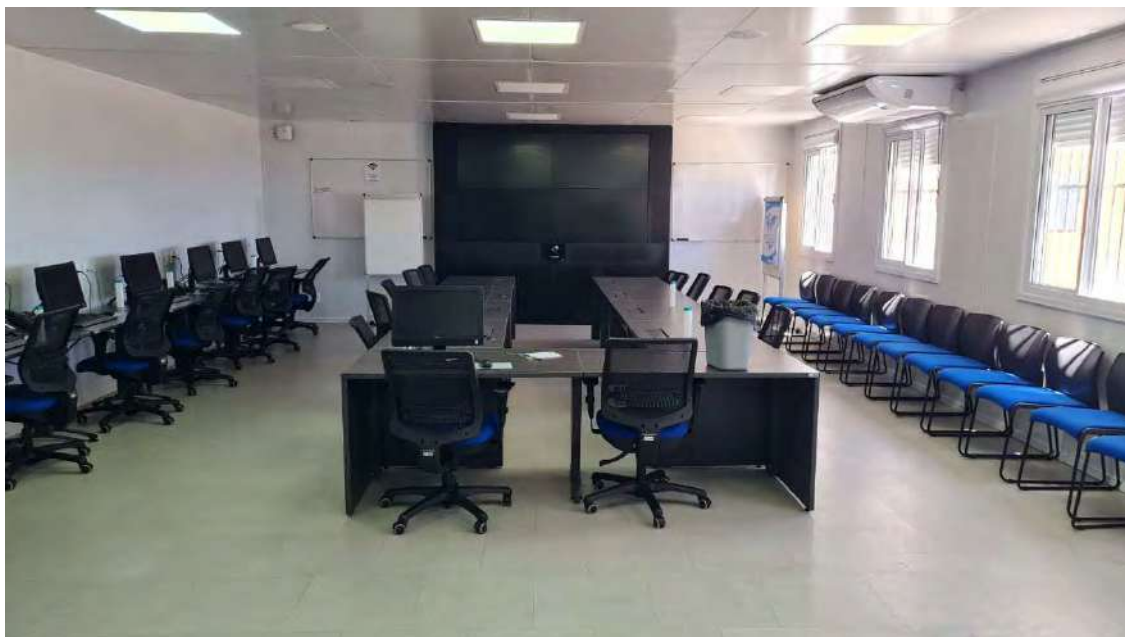
- Sala de videoconferência
- De Janeiro até agora houve AUMENTO significativo no números de goteiras e problemas de infiltração no teto;

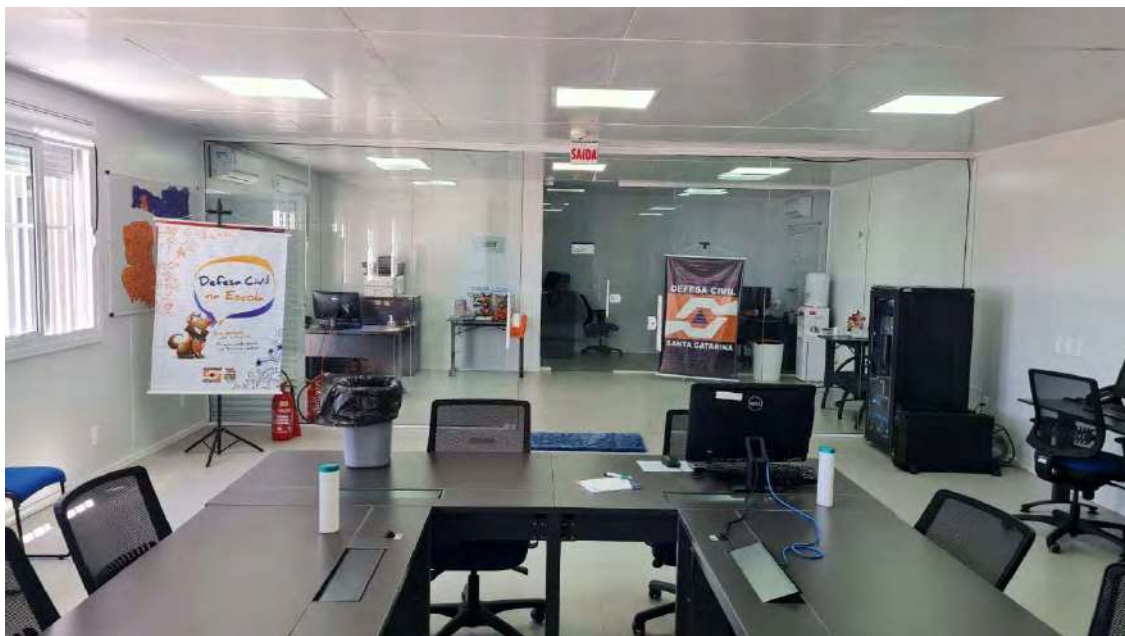
- Sala de videoconferência
- De Janeiro até agora houve AUMENTO significativo no números de goteiras e problemas de infiltração no teto;

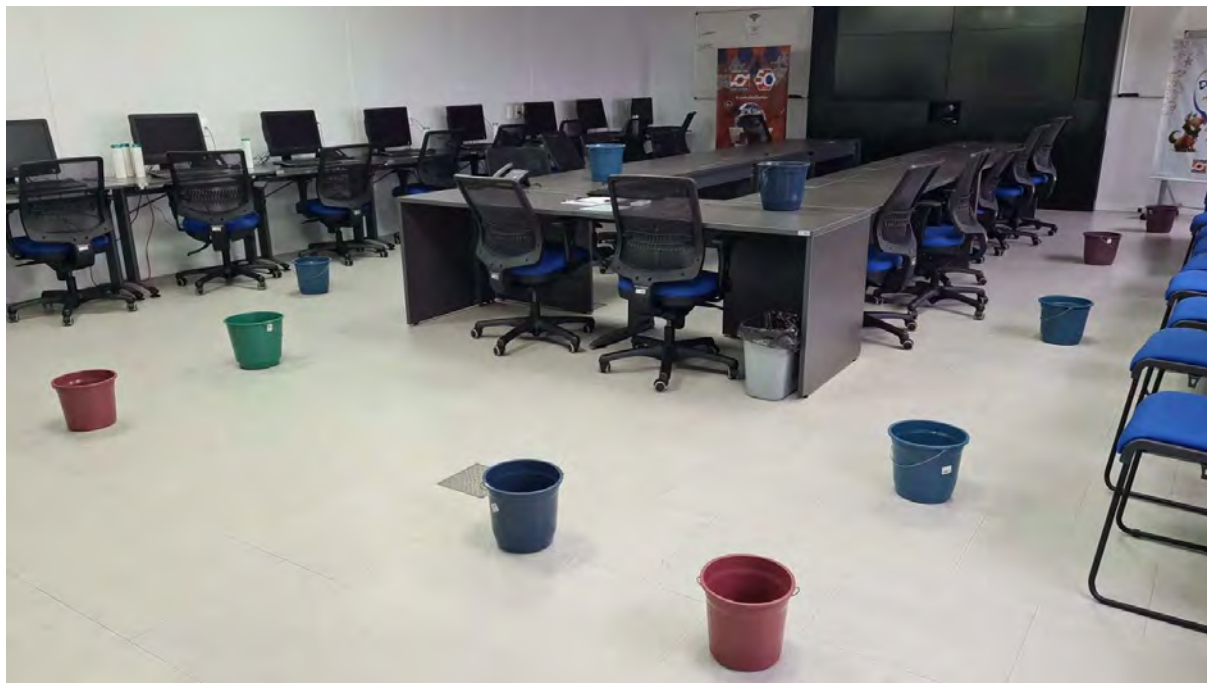
- Sala de videoconferência
- Infiltração no teto e goteiras;

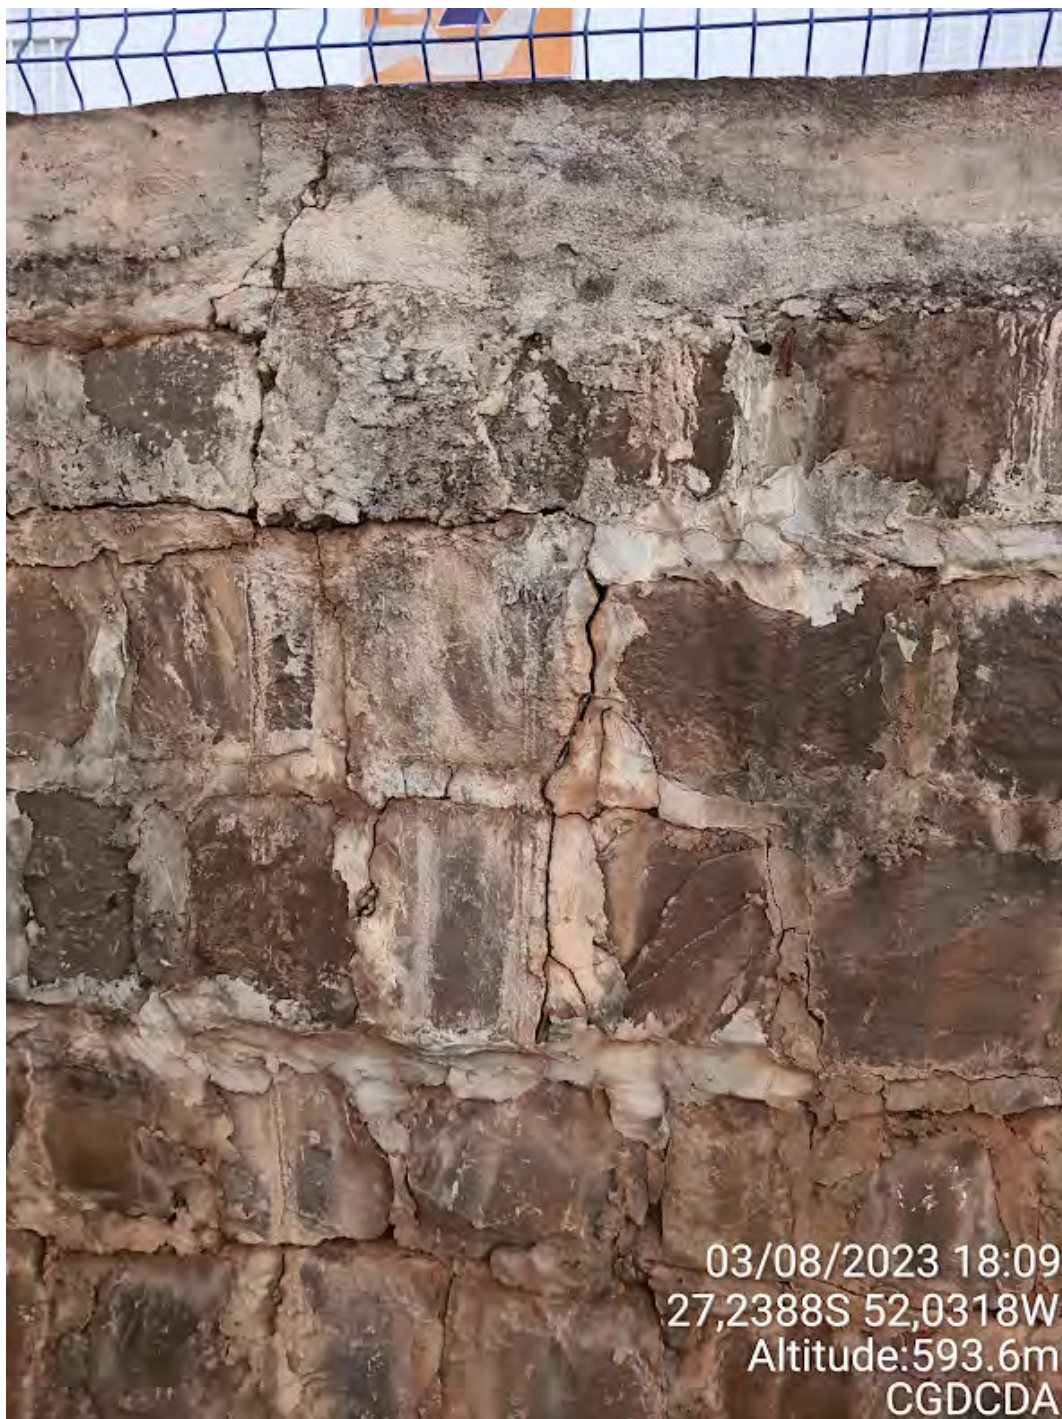
- Muro apresenta diversas trincas (Figura 2, Figura 3 e Figura 4);
- Acabamento das paredes externas descolando (Figura 5);
- Fiação elétrica encostada no solo apresenta infiltração de umidade (Figura 6);

**Figura 2 - Muro frontal**

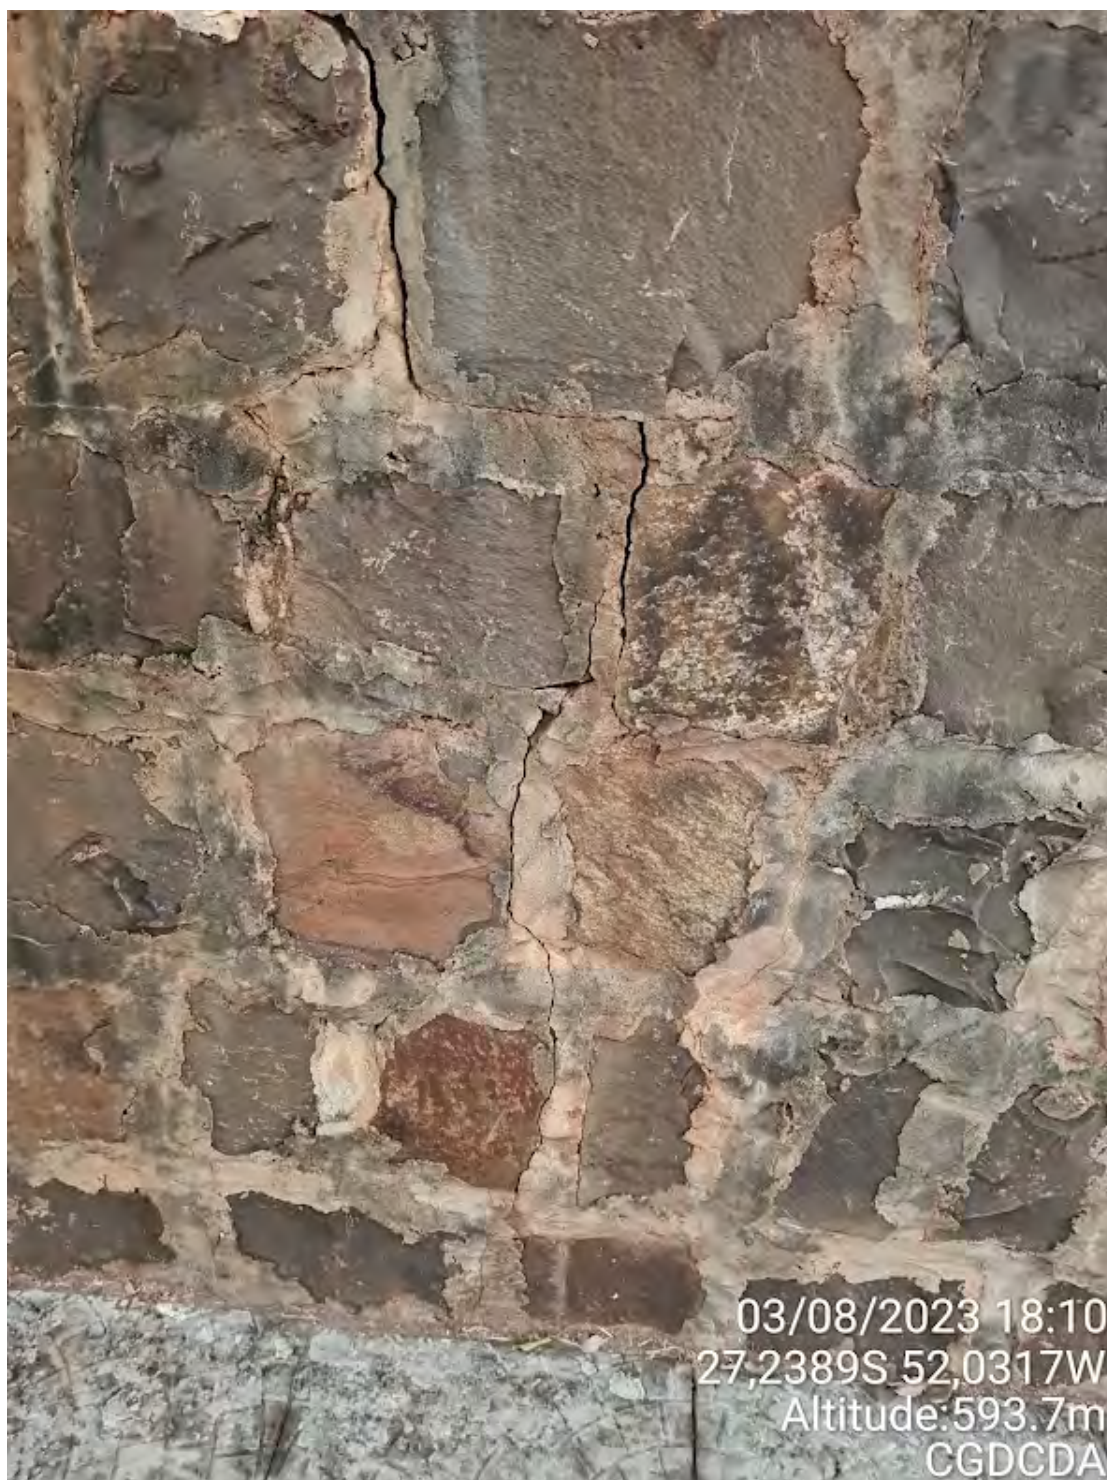
**Figura 3 - Muro frontal**

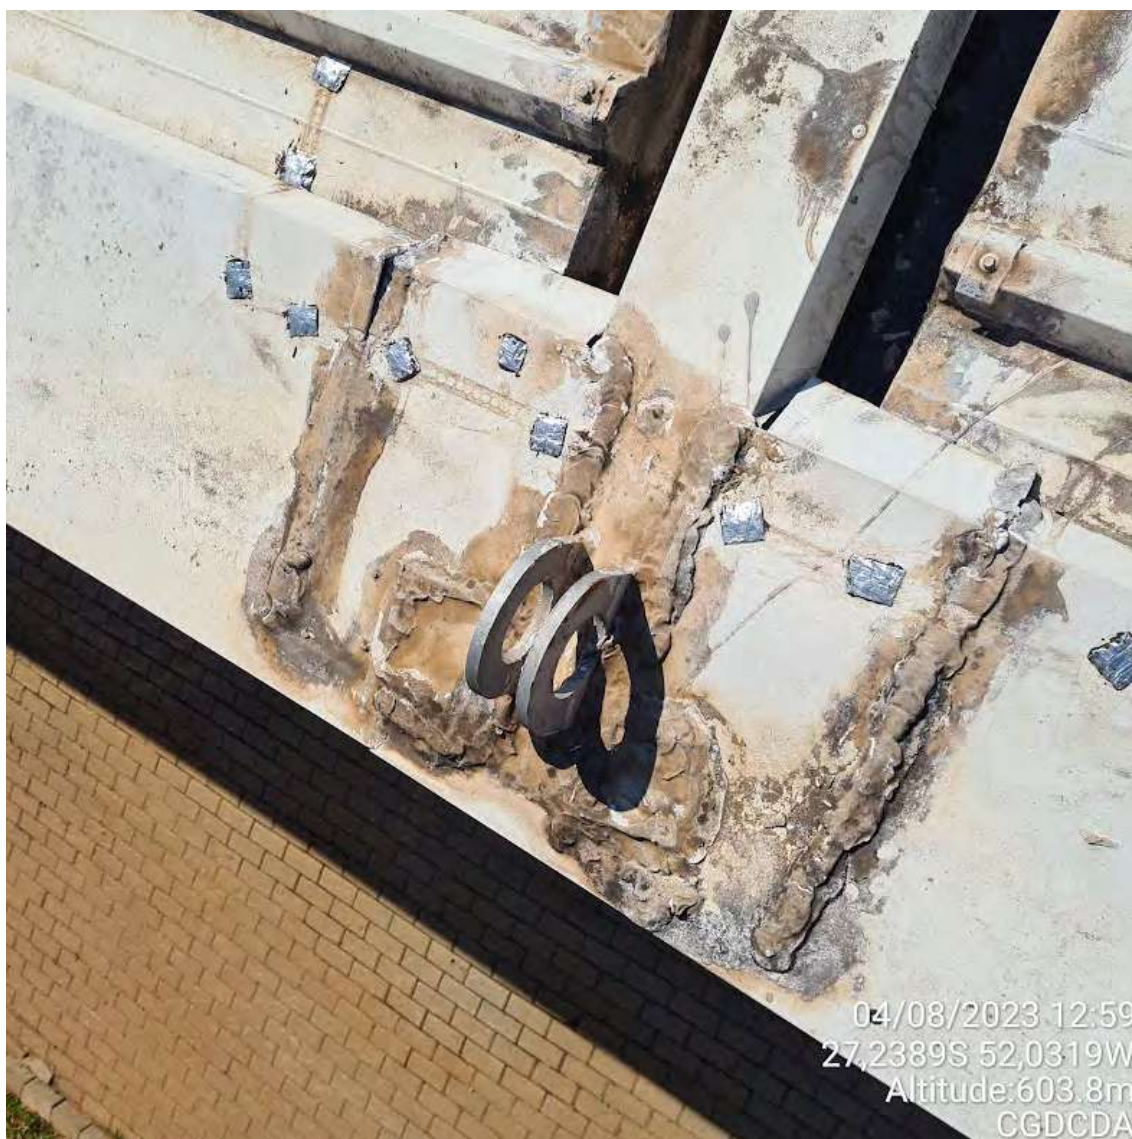
- Isolamento contra infiltração totalmente danificados e com excesso de remendos necessitando substituição (Figura 7, Figura 8 e Figura 9);
- Placa de identificação necessita manutenção (Figura 10);

**Figura 7 - Telhado com isolamento danificado**

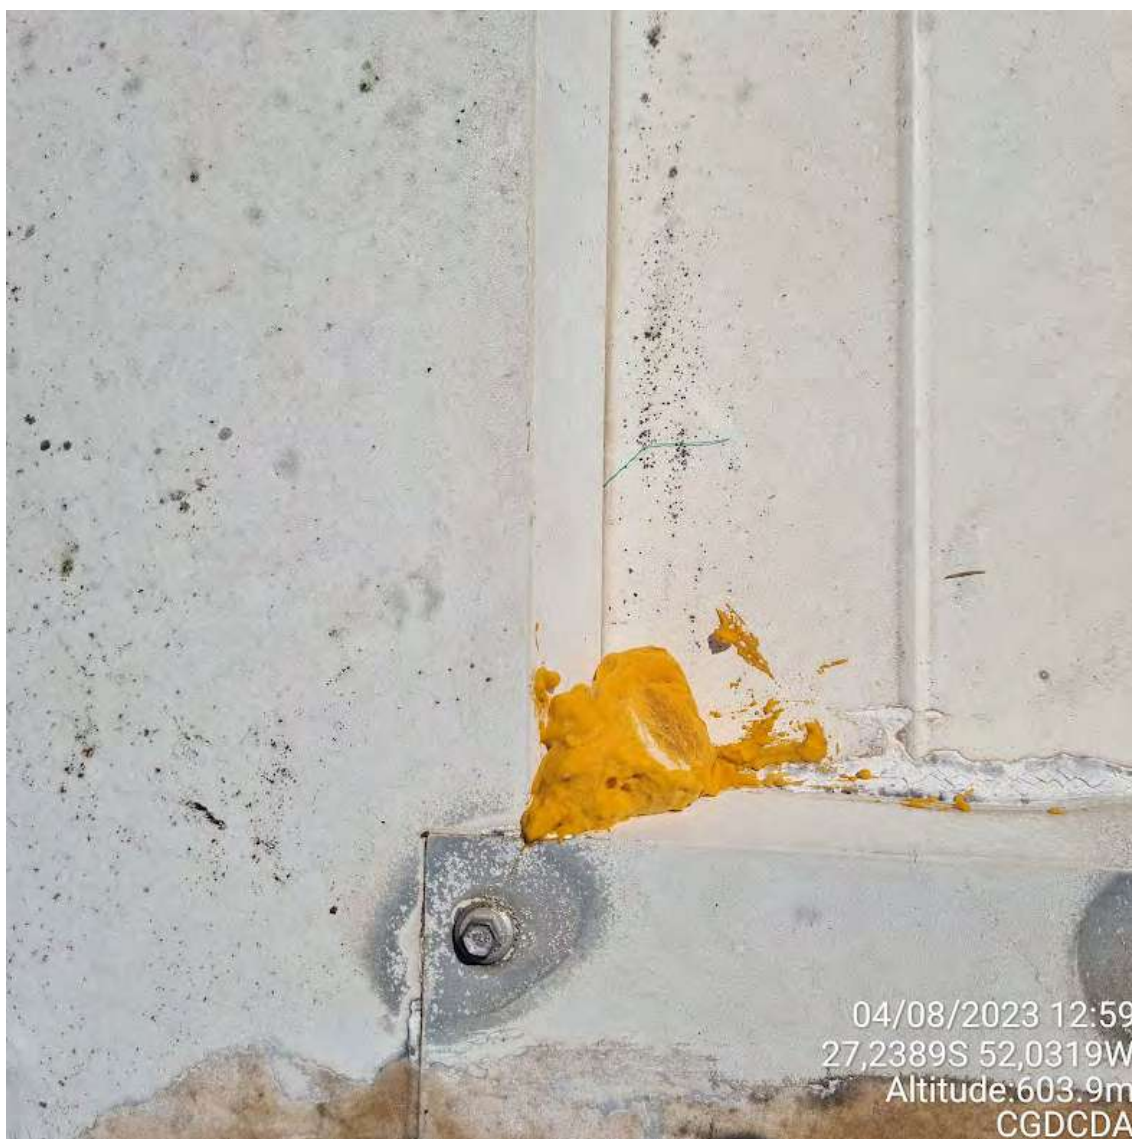
**Figura 8 - Telhado danificado**

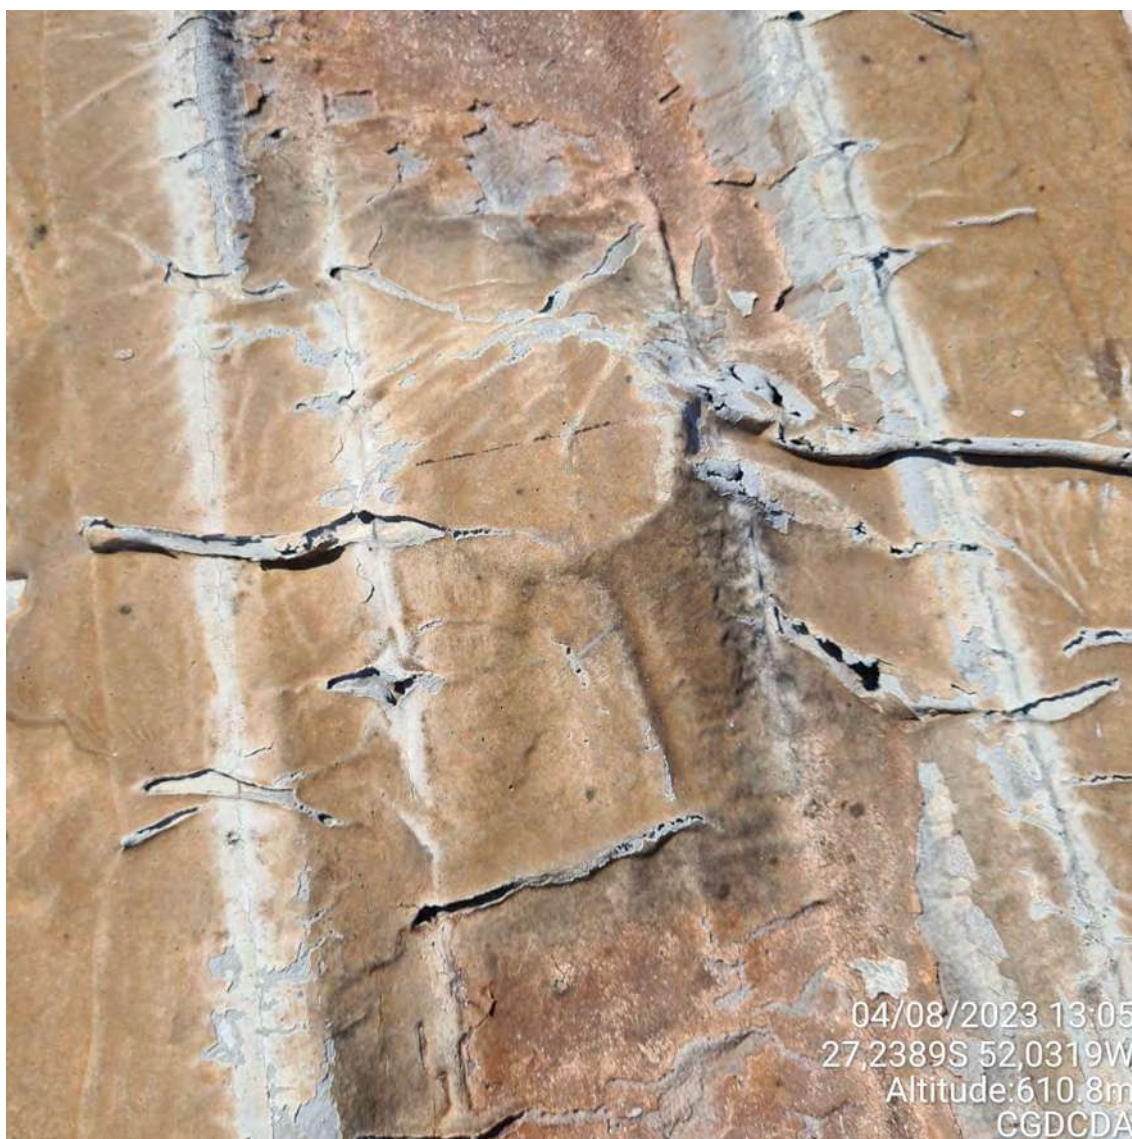
**Figura 9 - Isolamento danificado**

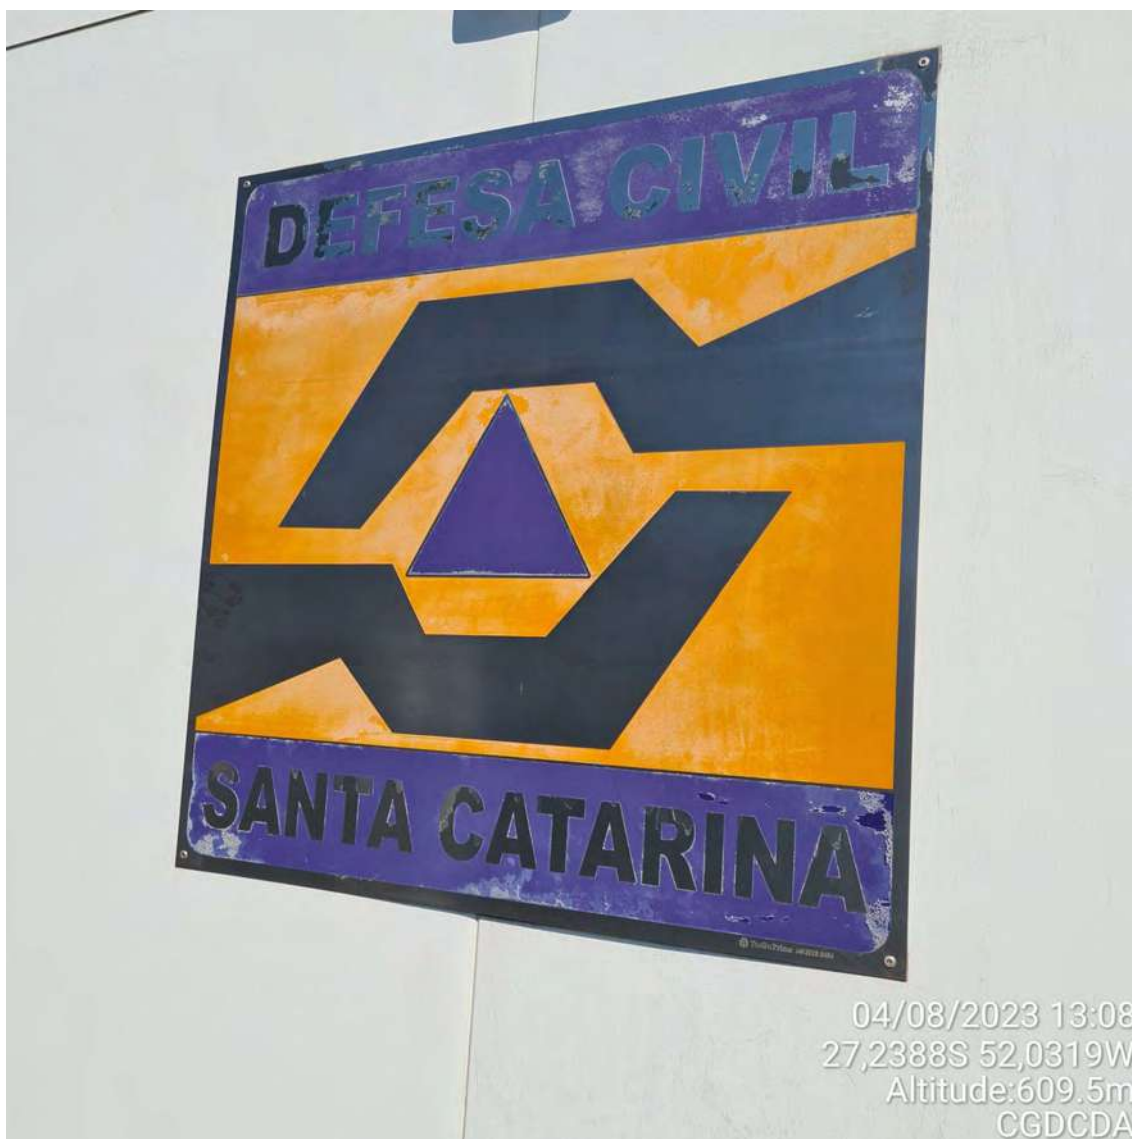
**Figura 10 - Placa de identificação**
