**Anexo I - Levantamento CIGERD's, datados de 08/2023**

## LEVANTAMENTO DA CONDIÇÃO DAS ESTRUTURA FÍSICAS CIGERD BLUMENAU

## **RELATÓRIO DE SITUAÇÃO DO CIGERD**

### **COORDENADORIA REGIONAL DE DEFESA CIVIL DE CAÇADOR**

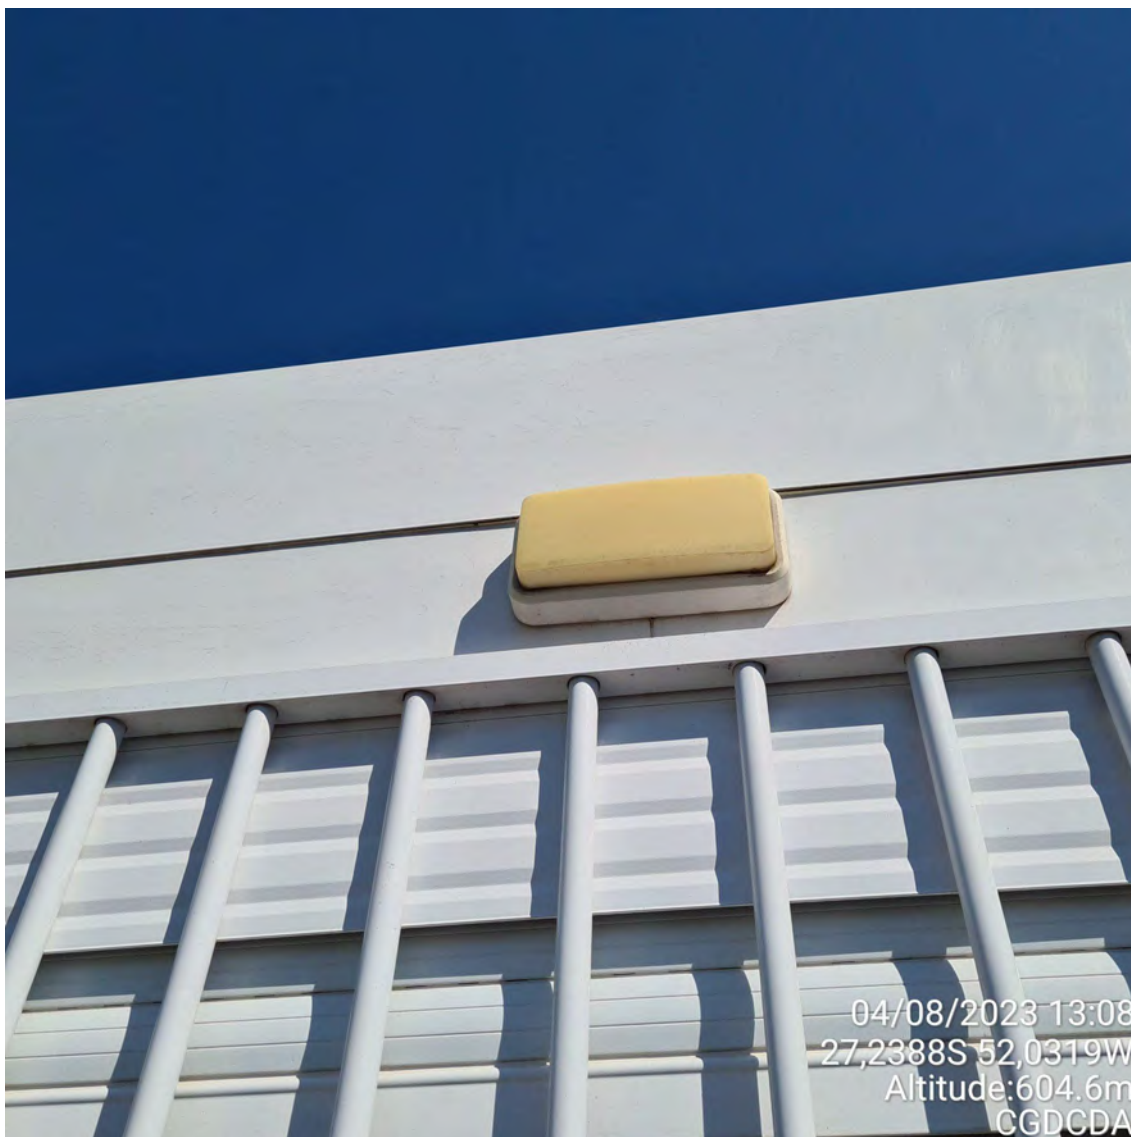
**Figura 11 - Lâmpadas inoperantes**

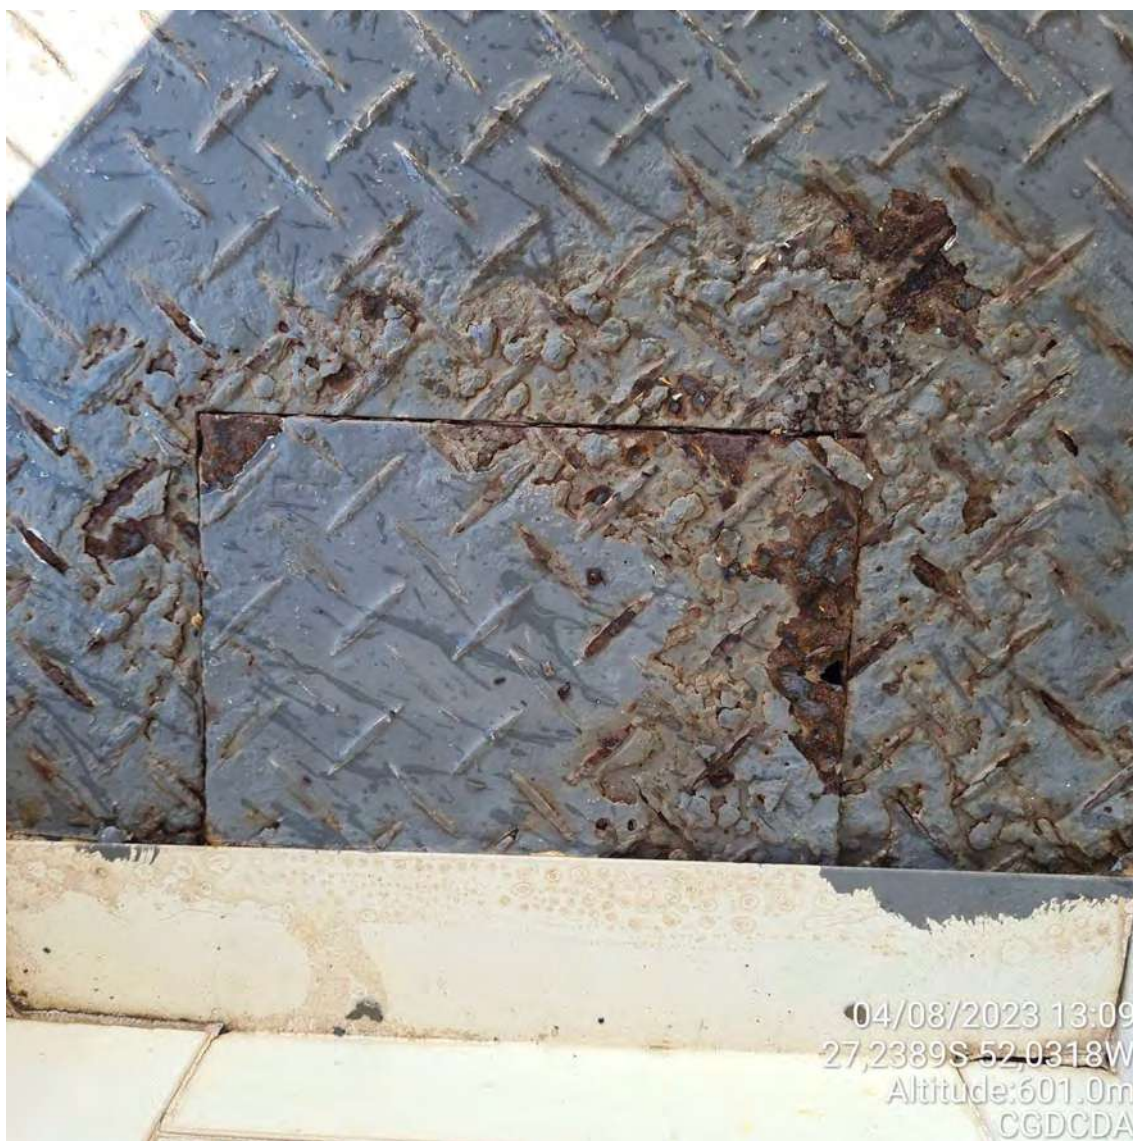
**Figura 12 - Piso enferrujado**

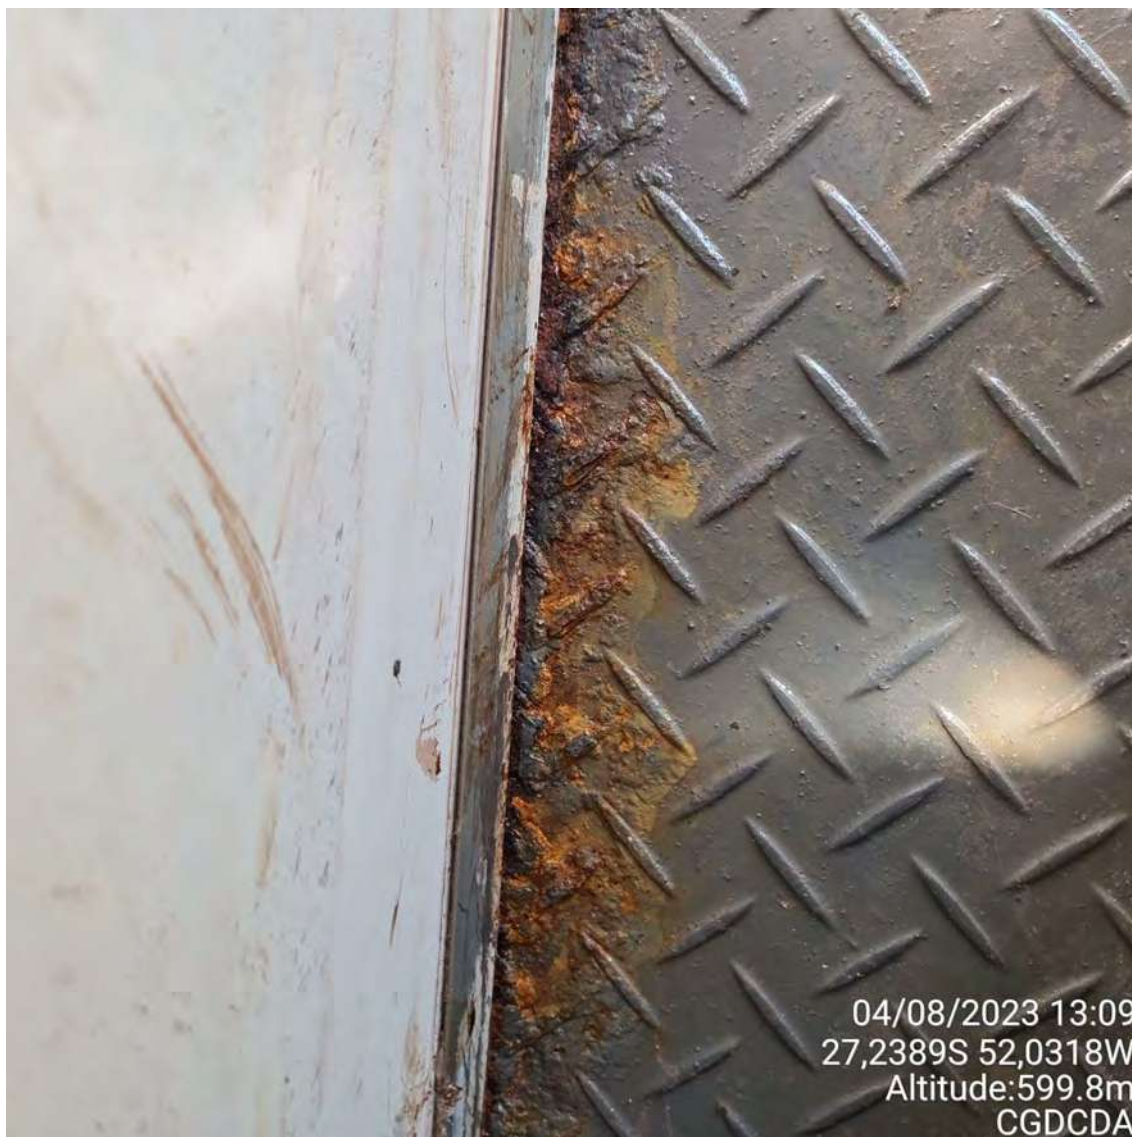
**Figura 13 - Cozinha com piso enferrujado**
