## **PARECER TÉCNICO**

### **CENTROS INTEGRADOS DE GERENCIAMENTO DE RISCOS E DESASTRES**

#### **1 DO OBJETO**

Trata-se de elaboração de Parecer Técnico, determinado pelo Chefe da Defesa Civil em Santa Catarina, por meio da Portaria nº 12, datada de 06 de março de 2020, a fim de apurar possíveis irregularidades relacionadas à contratação do fornecimento dos Centros Regionais da Defesa Civil de Santa Catarina.

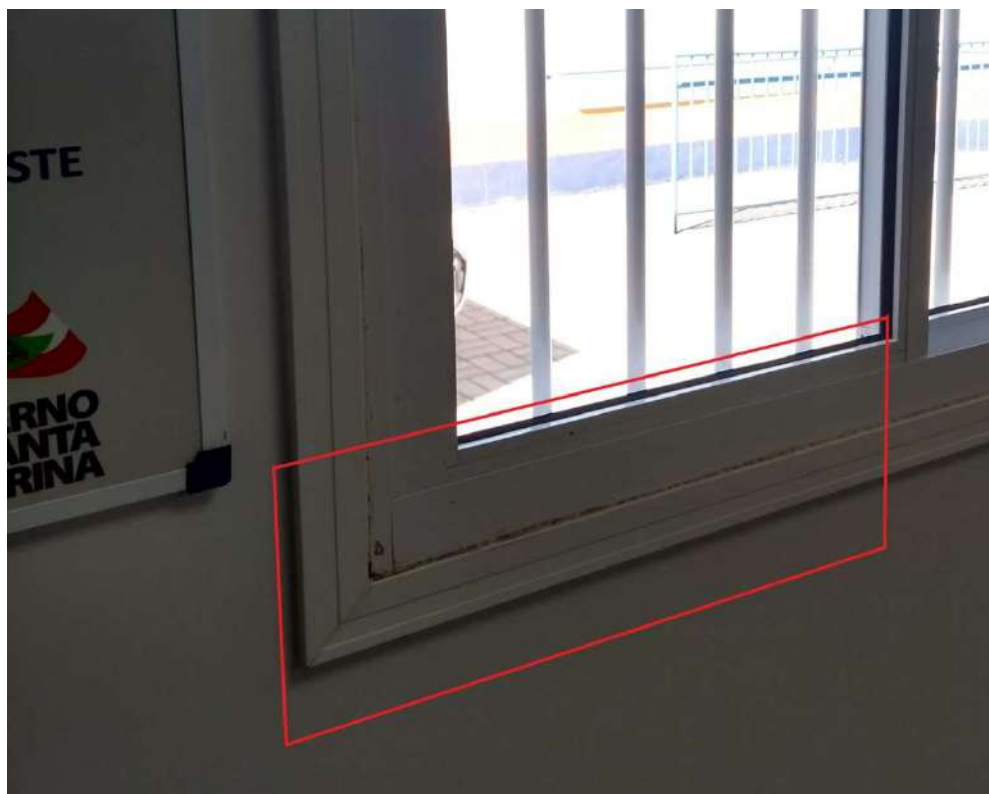
Outro ponto de infiltração é na janela da Sala de Situação (módulo 4 e 5), ocorrendo devido à falta de vedação e ausência de caimento que direcione a água para fora da edificação (Figura 1).

Figura 1. Infiltração pela janela na Sala de Situação.

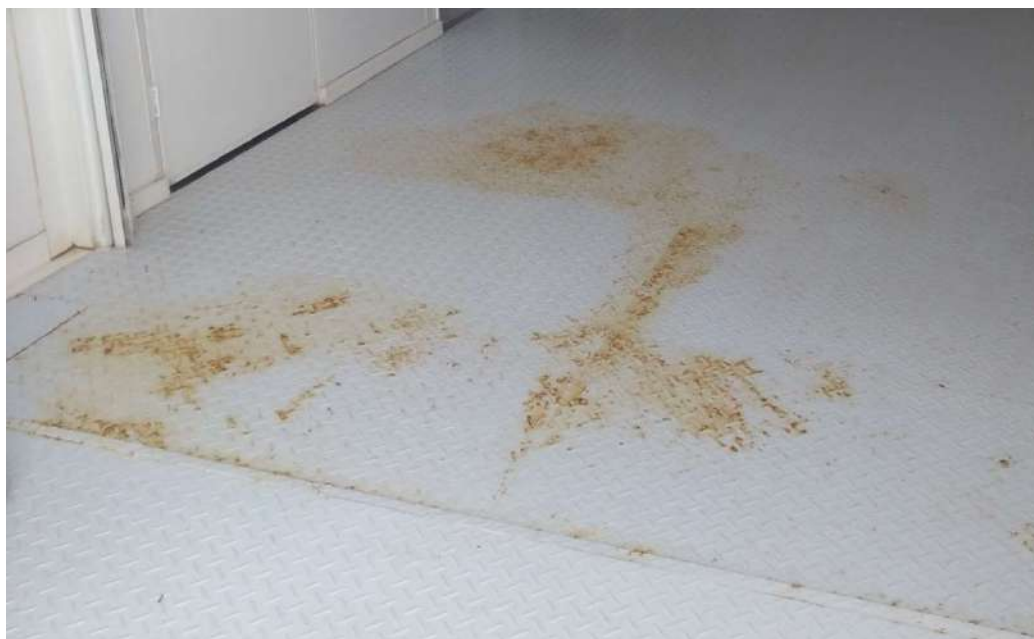
Figura 2. Ferrugem no piso de chapa xadrez.

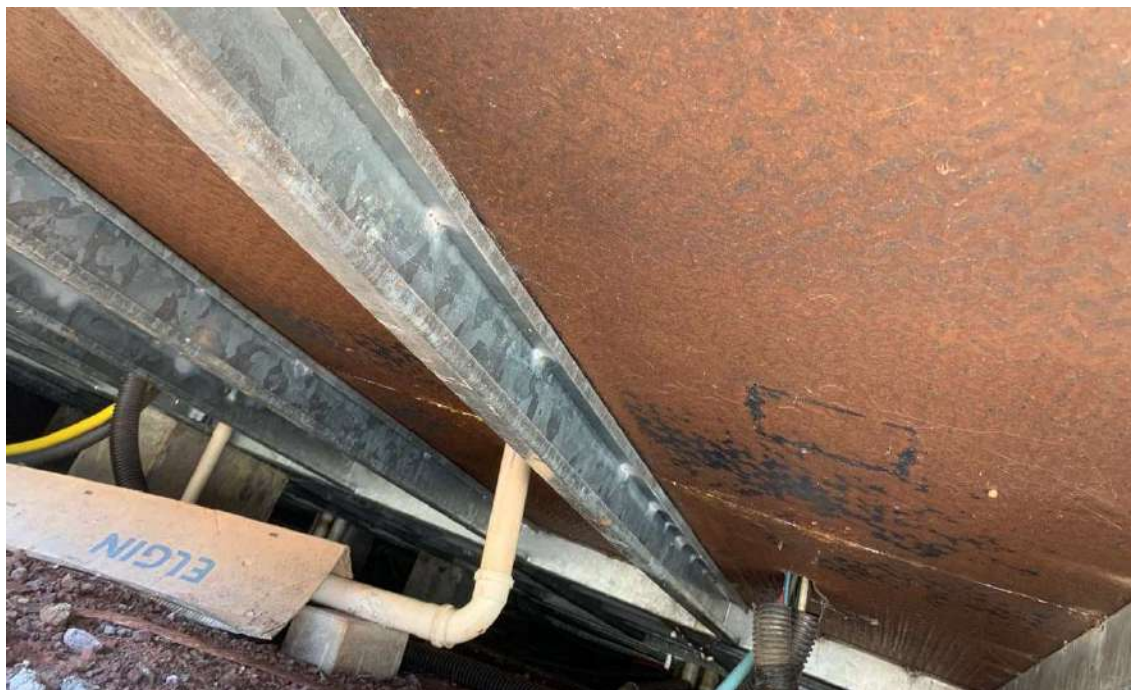
Figura 3. Face inferior da chapa xadrez.

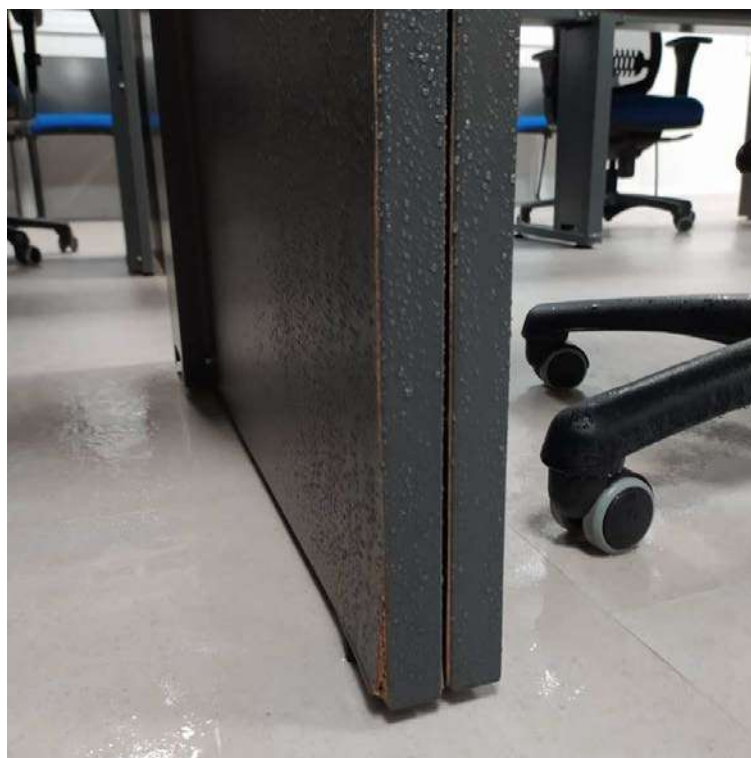
Outro problema relatado foram as infiltrações em diversos módulos do CIGERD. Há infiltrações na Sala de Situação, sendo que a água passa pelas caixas de som (módulo 5 e 6), comprometendo o sistema, e estão causando deterioração das mesas (Figura 4).

Figura 4. Deterioração da mesa devido a infiltração.

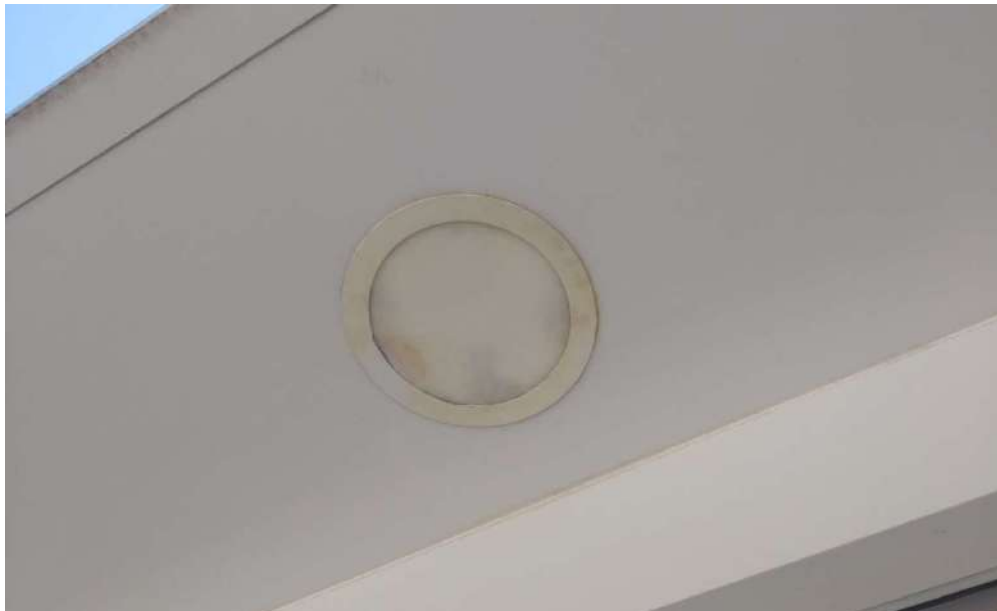
Outro local que apresenta infiltração é a luminária localizada na entrada da edificação, na Figura 5 é possível visualizar indícios desta infiltração.

Figura 5. Luminária com infiltração.

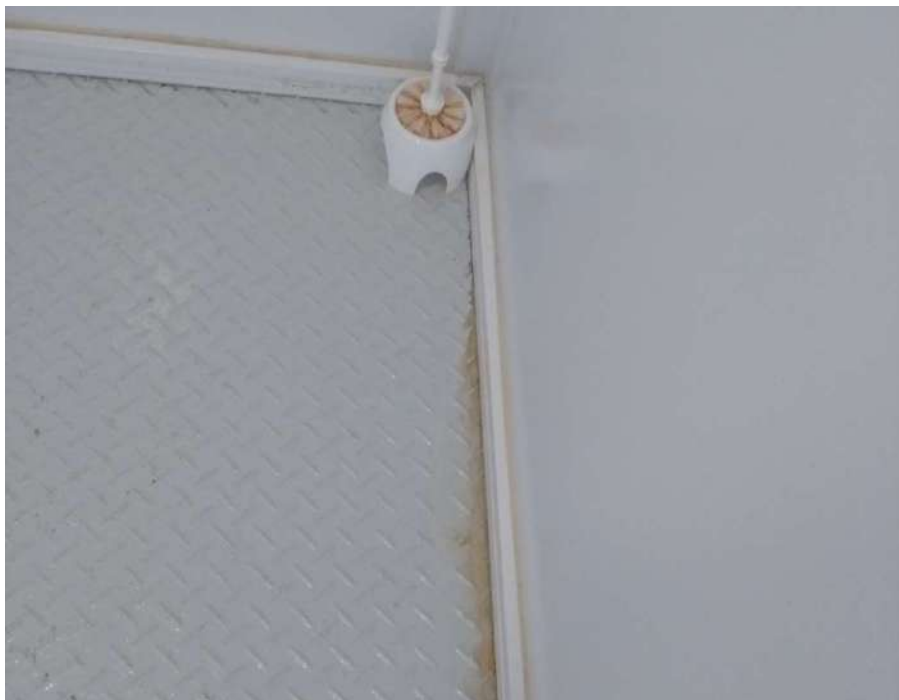
Por fim, há infiltração na parede do banheiro (Figura 6), sendo que a água escorre por baixo da parede e passa para o dormitório, causando deterioração na estrutura do beliche (Figura 7).

Figura 6. Infiltração na parede do banheiro.

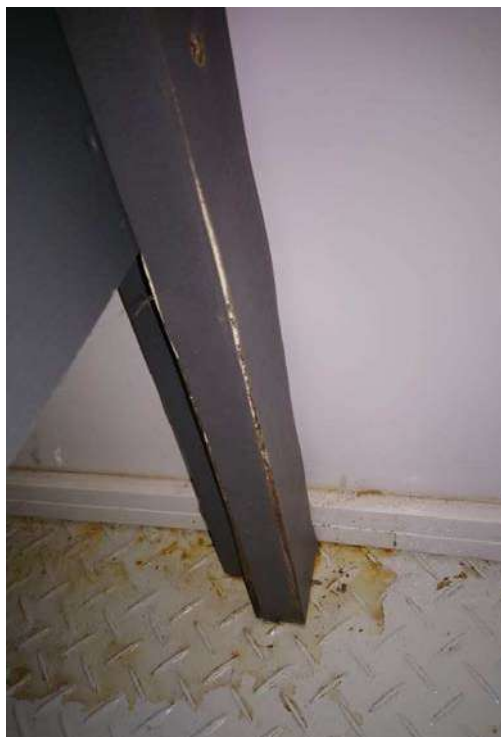
Figura 7. Deterioração na estrutura do beliche.

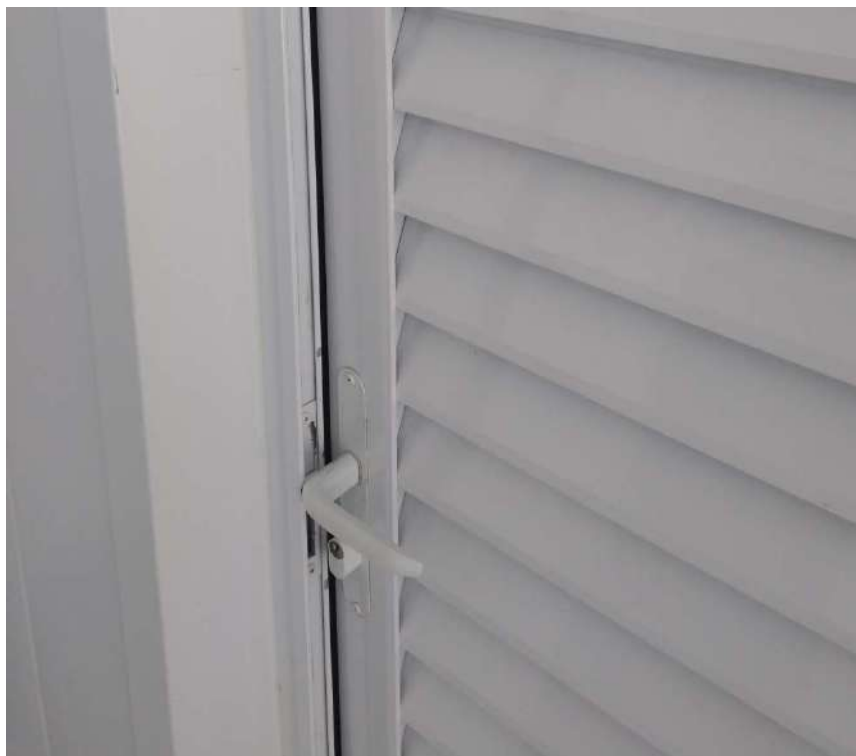
Além das infiltrações e da ferrugem, constatou-se também que a porta do depósito não fecha (Figura 8).

Figura 8. Porta do depósito.

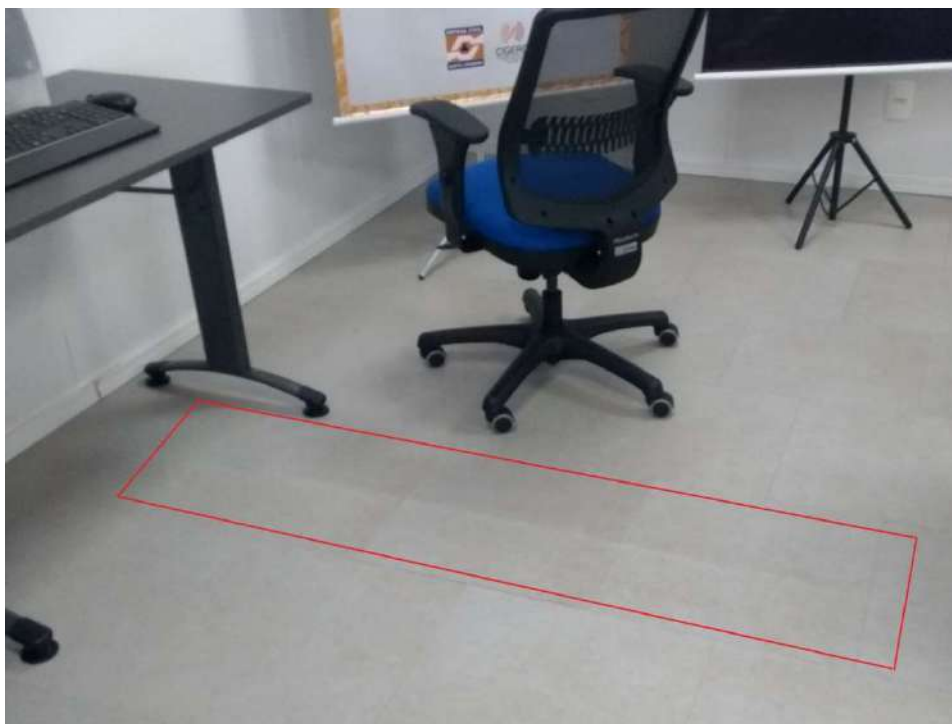
Na visita, constatou-se que o CIGERD apresenta dois principais problemas no piso. O primeiro é uma elevação no lado esquerdo da Sala de Situação (Figura 9), entre módulos 8 e 9. Segundo o Coordenador, a elevação não é recente, ocorreu nos primeiros meses após a entrega da edificação. Devido a pequena distância entre o piso e o solo, não foi possível acessar ao subsolo para investigar a causa da elevação.

Figura 9. Elevação do piso, Sala de Situação.

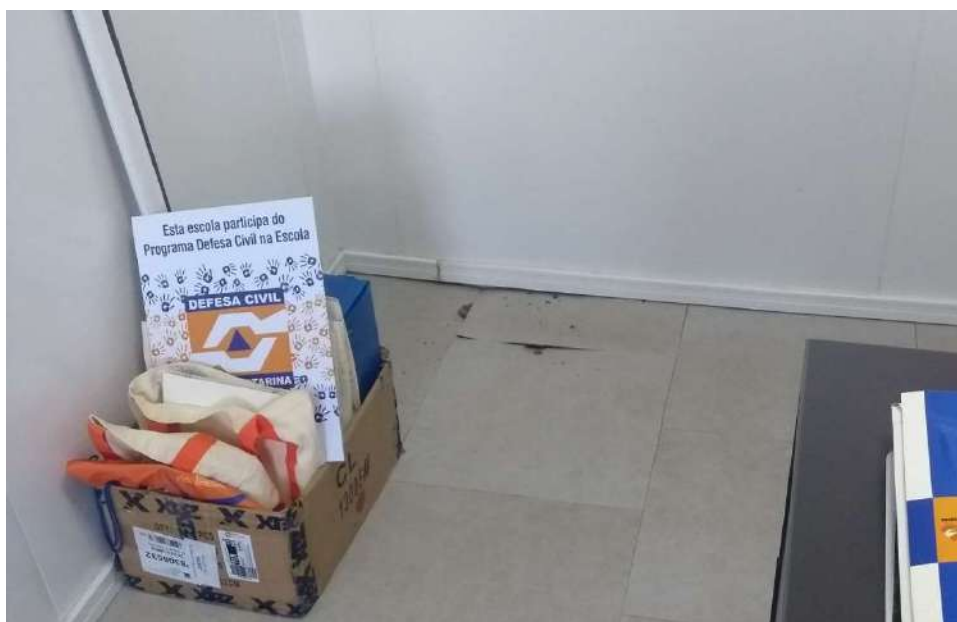
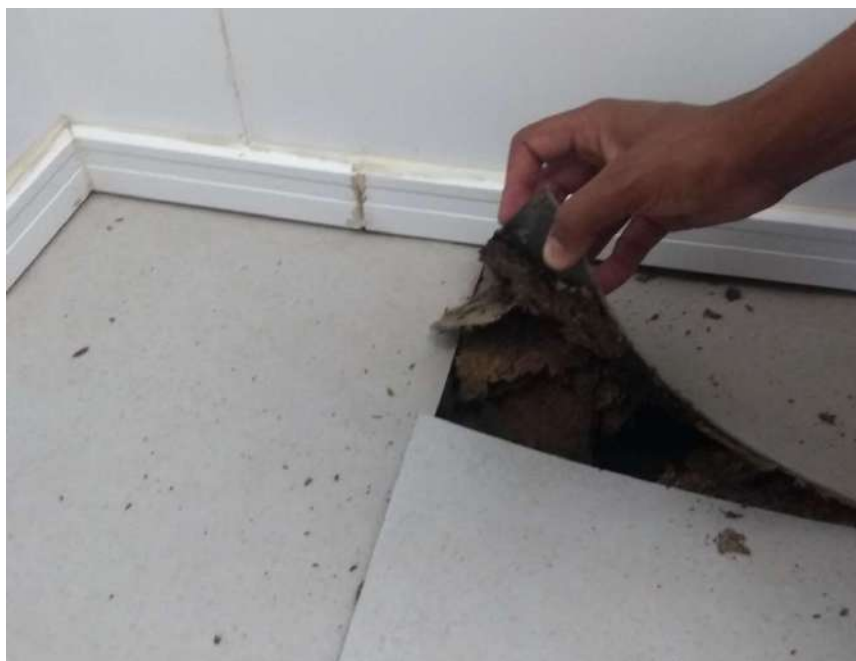
O segundo problema no piso encontra-se na sala do Coordenador Regional. A placa OSB encontra-se deteriorada e sem resistência (Figura 10 e Figura 11).

Figura 10. Deterioração do piso na sala do Coordenador.

Figura 11. Deterioração do piso na sala do Coordenador.

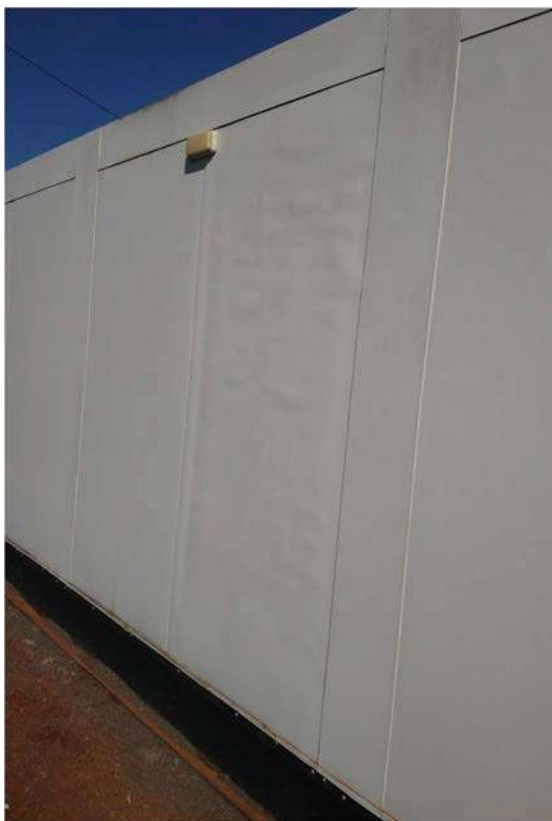
Ao observar-se o lado externo da placa utilizada na parede da sala do Coordenador, notam-se indícios de infiltração (Figura 12).

Figura 12. Possível infiltração na placa de vedação.

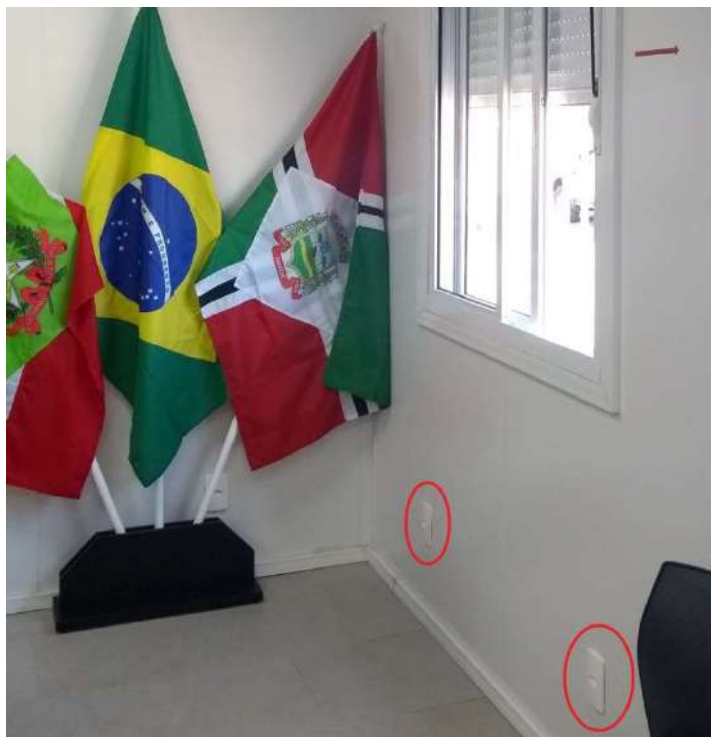
Outro problema relatado foi uma infiltração pela janela no módulo 9. A água da chuva entra pela parte inferior da janela e infiltra pelas duas tomadas que se localizam abaixo da janela (Figura 13).

Figura 13. Tomadas nas quais ocorrem infiltração.

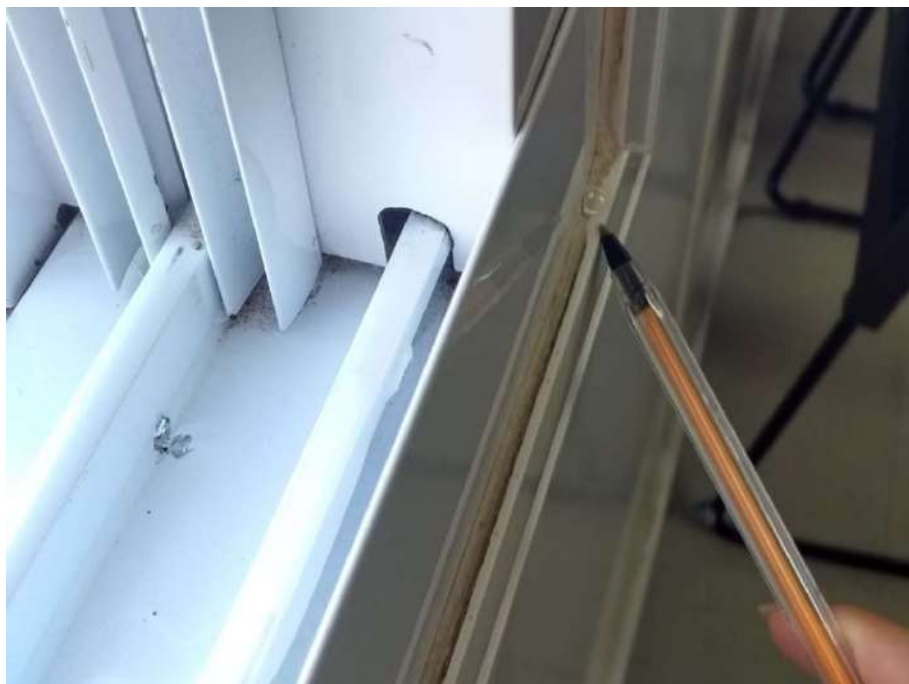
Ao adicionar um pouco de água na janela foi possível constatar que o caimento e a vedação estão inadequados, ocorrendo infiltração (Figura 14).

Figura 14. Infiltração pela janela.

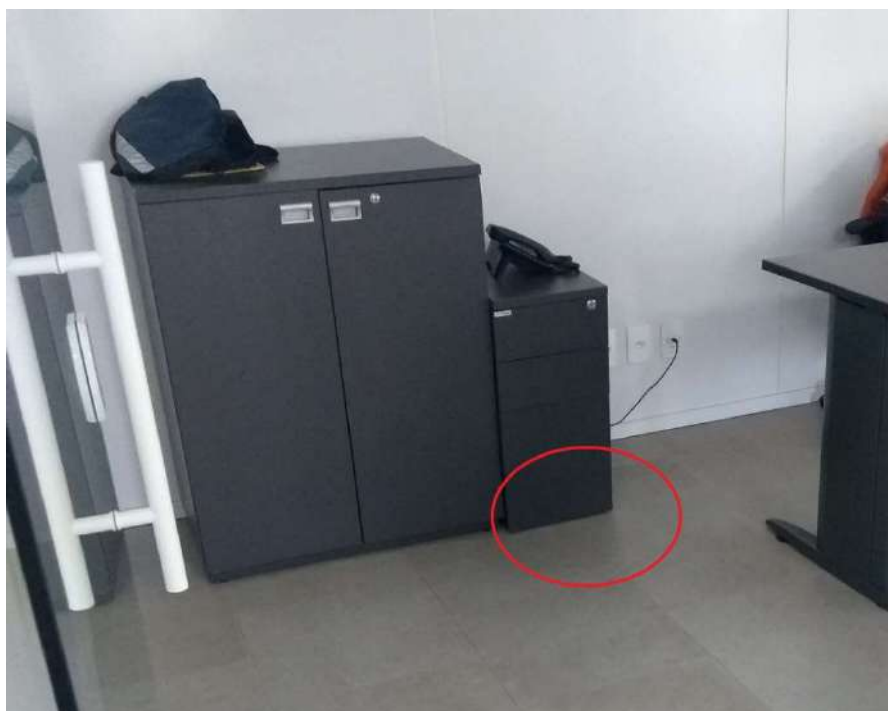
Atualmente, o CIGERD apresenta problema em diversos pontos no piso da edificação. Na sala do Coordenador é possível constatar a perda de resistência da placa OSB (Figura 15).

Figura 15. Região com problema no piso, sala Coordenador.

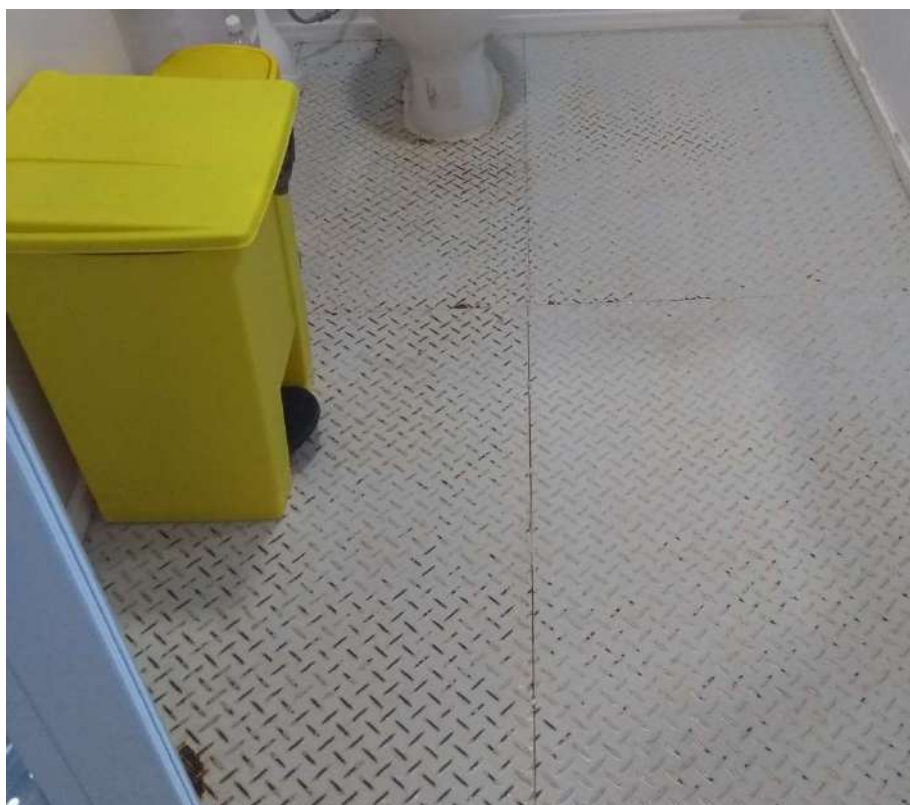
O piso de chapa xadrez encontra-se com ferrugem em diversos locais: entrada, banheiro, copa e depósito. Na Figura 17 é possível visualizar o piso do banheiro.

Figura 17. Ferrugem na chapa xadrez no banheiro.

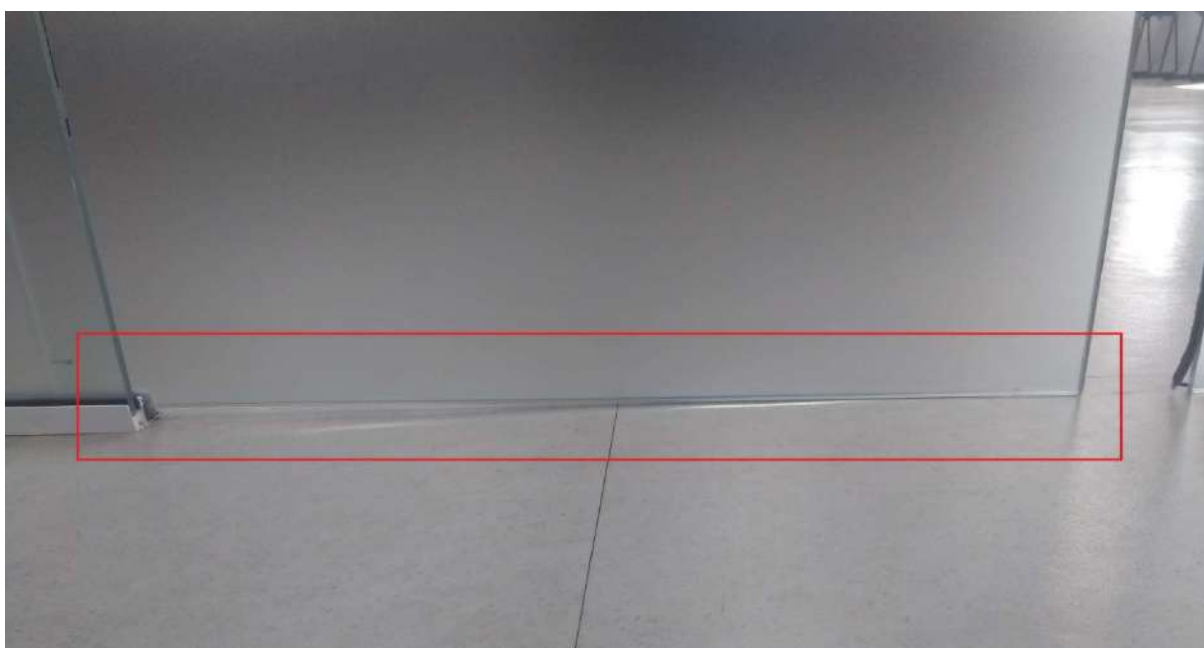
Na visita técnica constatou-se que há uma elevação no piso da entrada da sala do Coordenador Regional até a sala de situação, ocasionando dificuldade para abrir e fechar a porta da Sala de Situação. Na Figura 18 é possível observar que no vão central a porta de vidro encosta no piso, evidenciando a elevação deste.

Figura 18. Elevação no piso na porta da Sala de Situação.

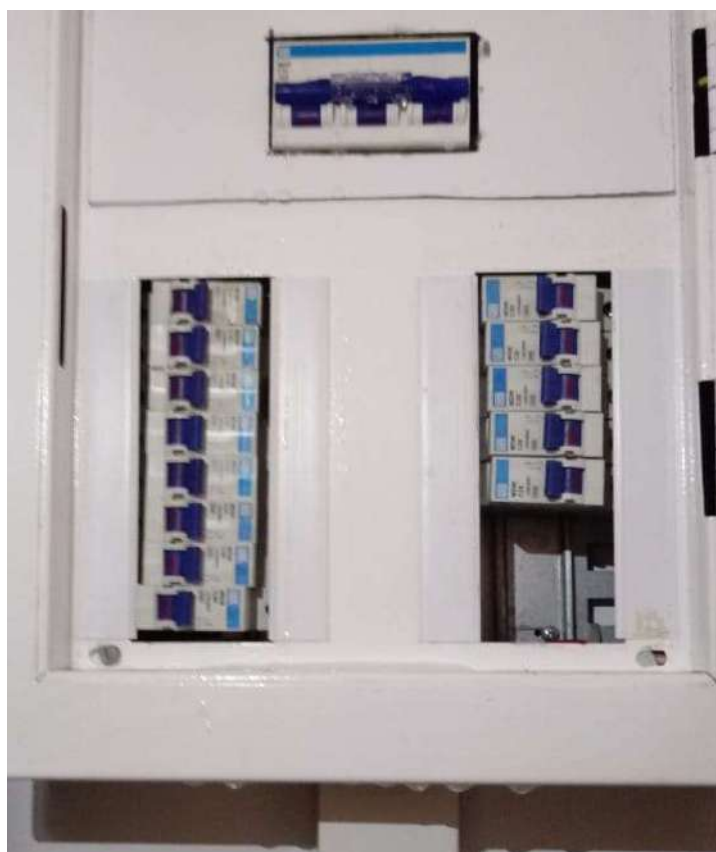
1. Problemas de infiltração nas lâmpadas dos módulos 6 e 7, na caixa de disjuntores localizada no depósito (Figura 19), na sala do Coordenador Regional. Diversas luminárias apresentam pontos com ferrugem (Figura 20). Salienta-se que as infiltrações ocasionaram danos ao beliche.

Figura 19. Infiltrações na caixa de disjuntores.

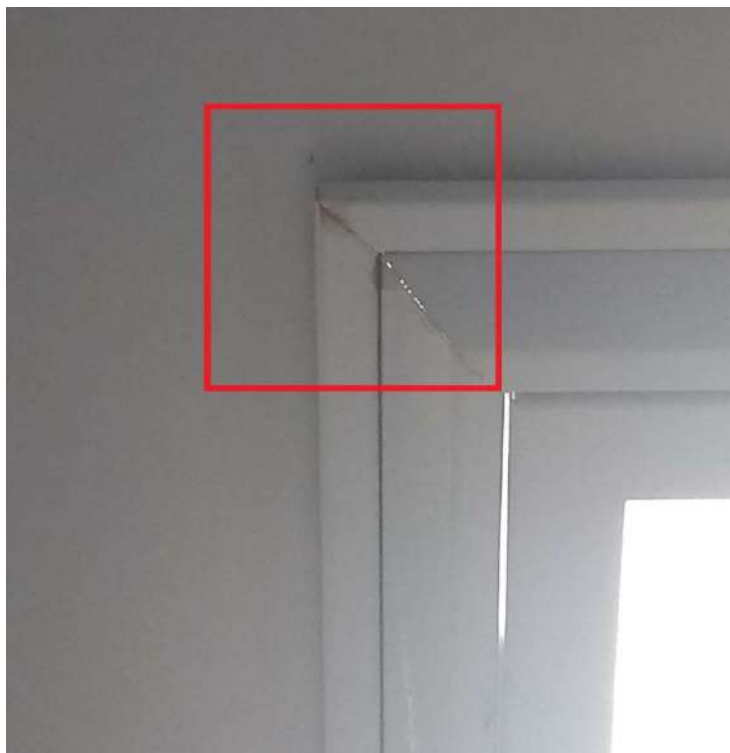
Figura 20. Luminária com ferrugem.

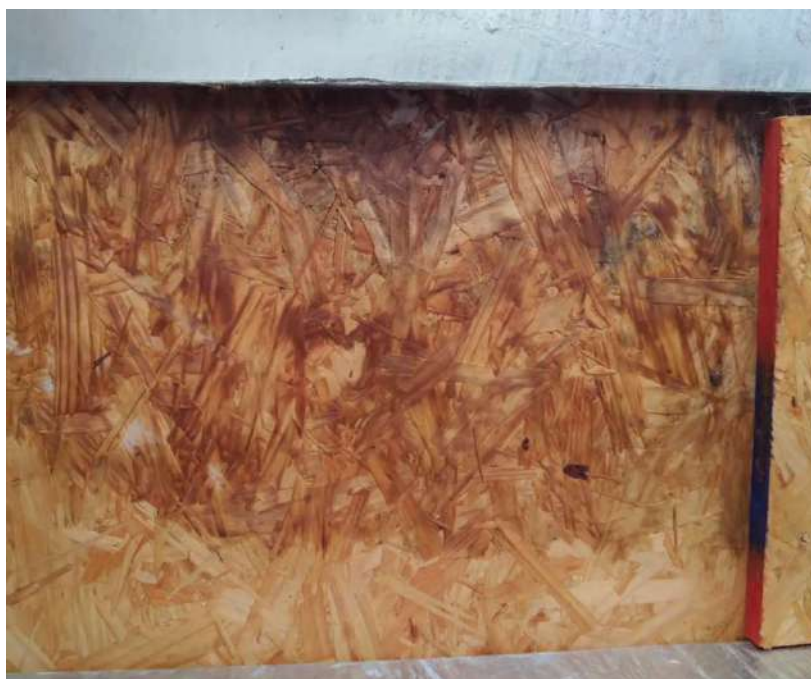
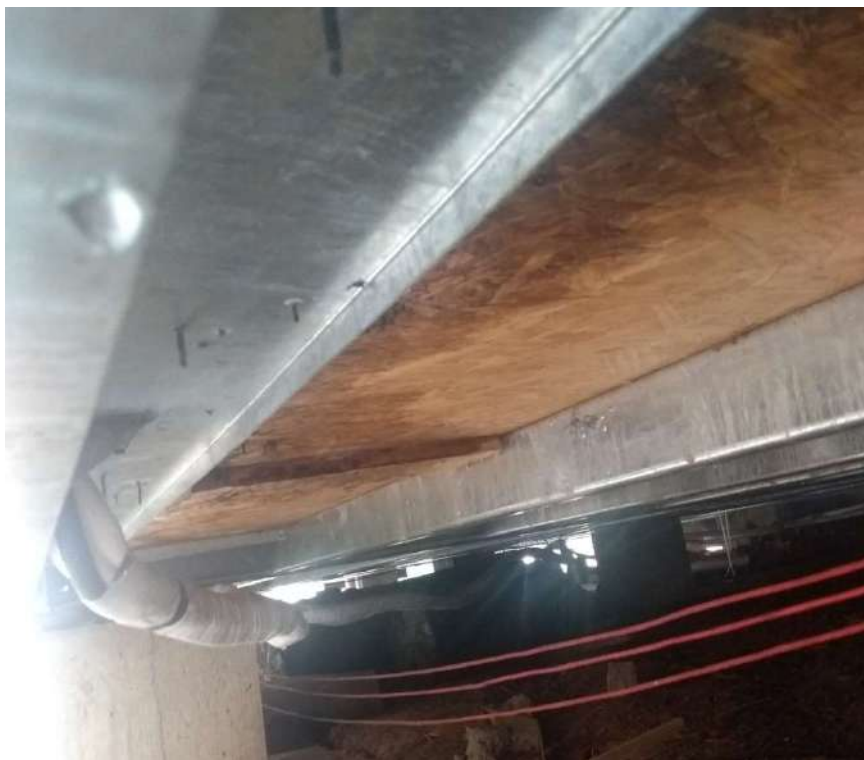
2. Umidade na placa OSB nos módulos 4 a 8 (Figura 21 e Figura 22), e estufamento do piso no vão da porta da sala de situação (Figura 23).

Figura 21. Placa OSB com umidade.

Figura 22. Placa OSB com umidade.

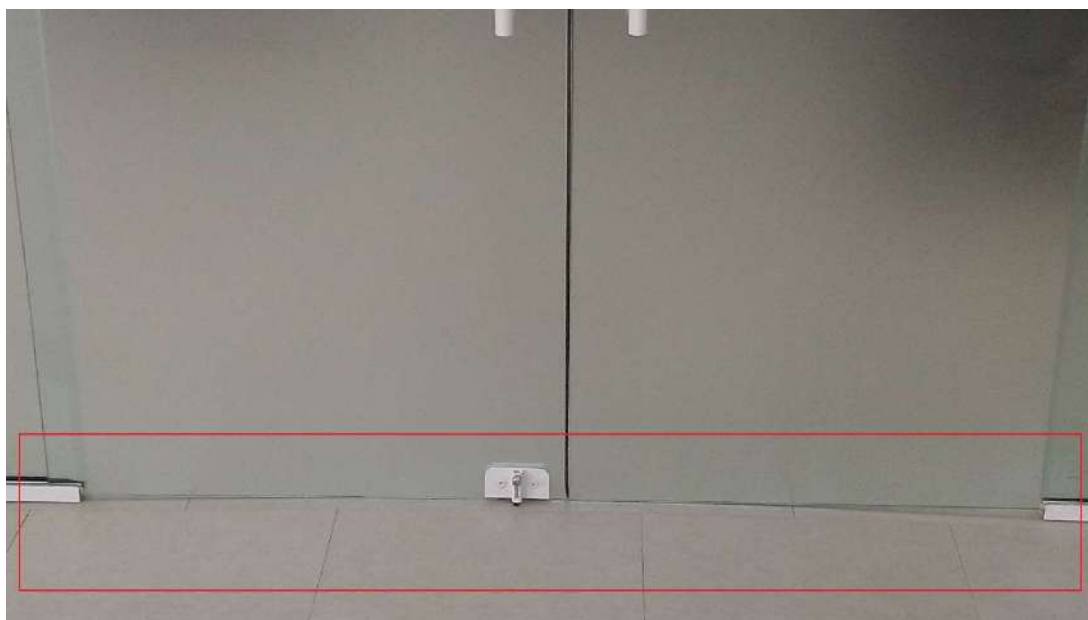
Figura 23. Porta sala de situação.

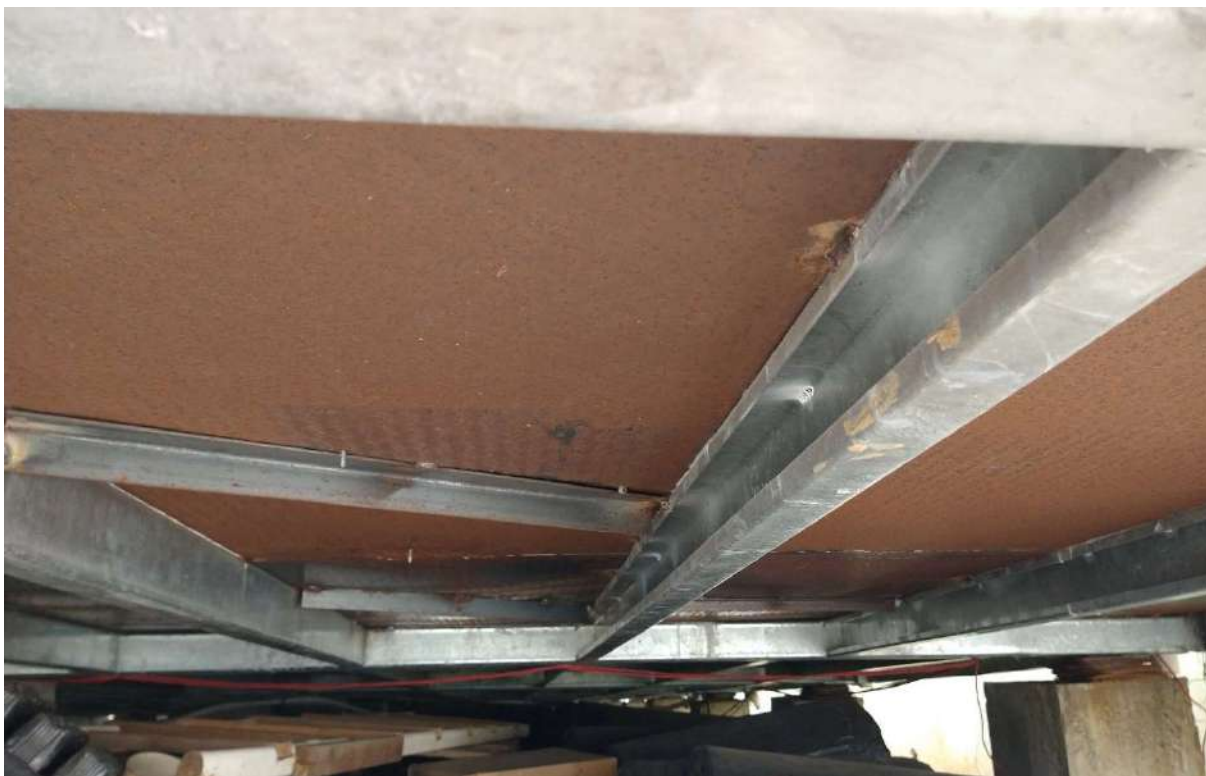
3. O centro regional apresenta um desnível, possivelmente devido ao recalque da fundação, que faz com que as portas de correr não se mantenham abertas na Sala da Recepção e fechada na Sala do Coordenador Regional.
4. A chapa xadrez apresenta bastante ferrugem na face inferior (Figura 24).

Figura 24. Face inferior das chapas xadrez.

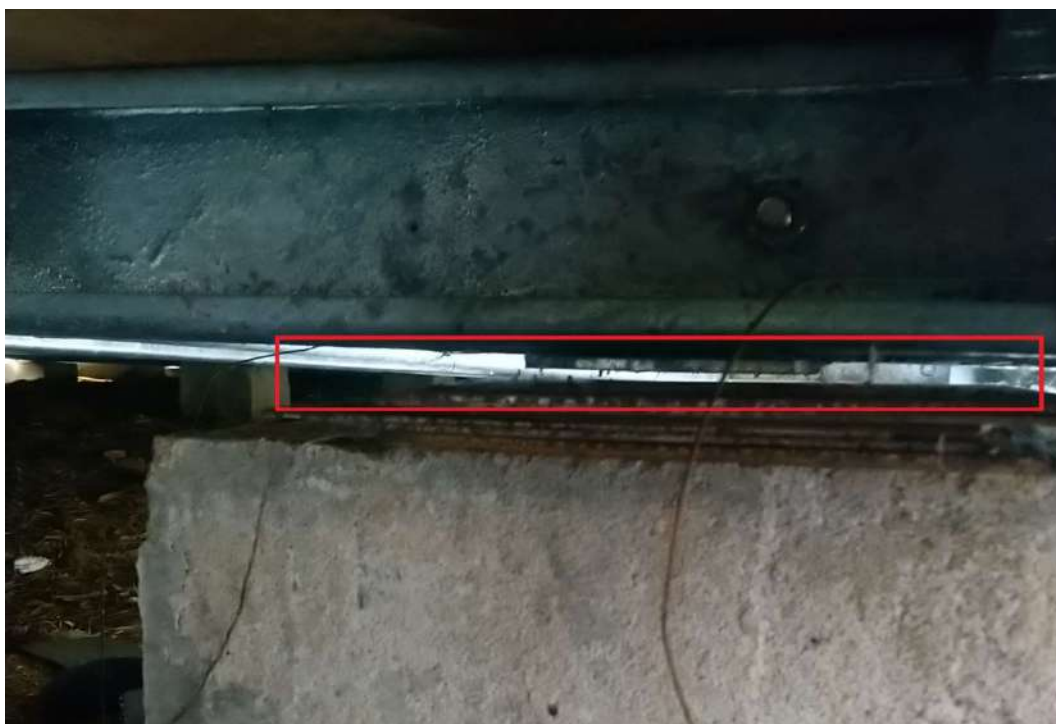
5. A sapata que se encontra entre os módulos 5 e 6 sofreu recalque, sendo que, há um vão de aproximadamente 0,5 cm entre a fundação e a estrutura (Figura 25).

Figura 25. Vão entre as placas metálicas e a fundação.

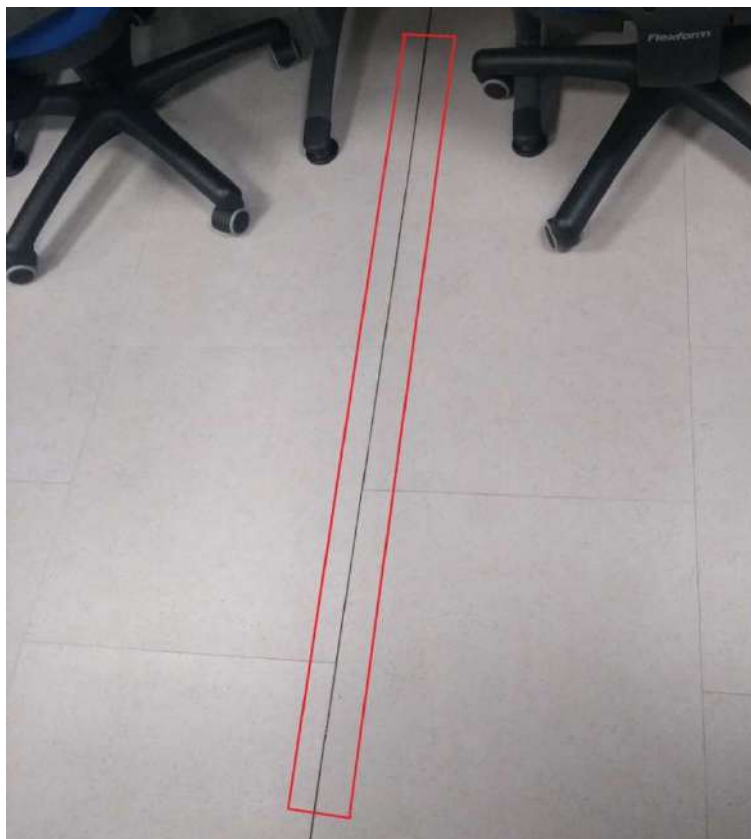
6. Acima da sapata que apresentou recalque, entre os módulos 5 e 6, há uma separação na placa OSB e, conseqüentemente, no piso vinílico (Figura 26).

Figura 26. Abertura no piso vinílico.

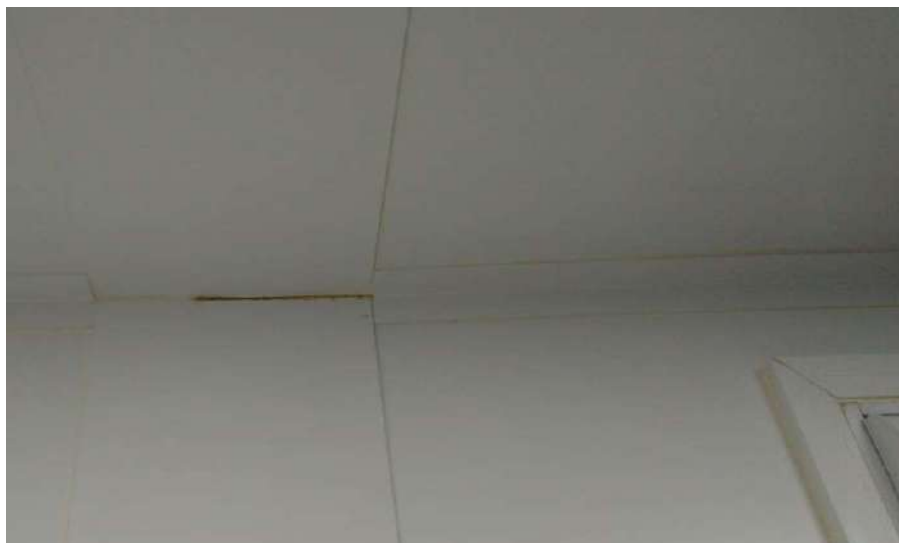
Atualmente, de acordo com o Coordenador, Sr. Edival, as infiltrações persistem, ocorrendo nos módulos 6, 7 e 9, causando ferrugem em alguns pontos do teto (Figura 28).

Figura 28. Ferrugem no teto.

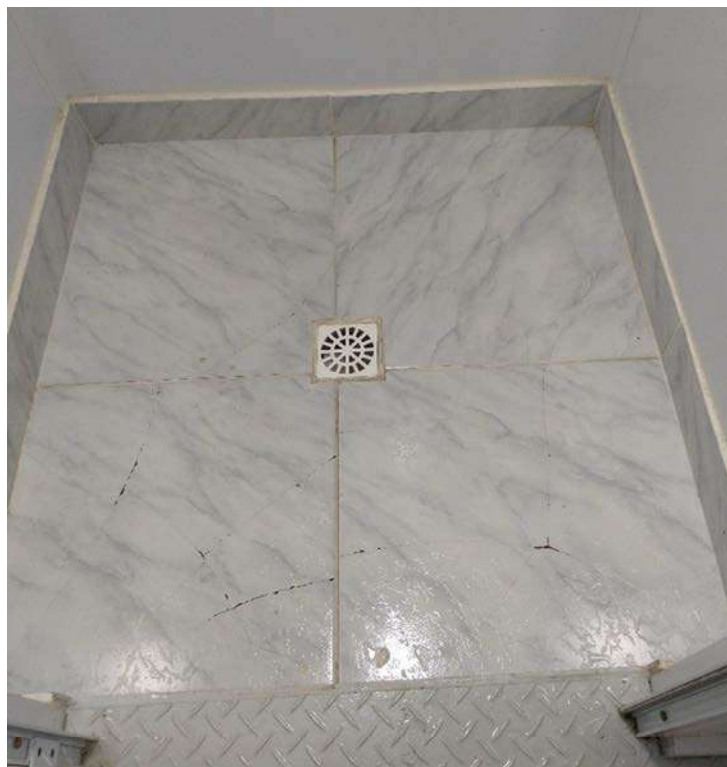
Na visita, constatou-se também que o piso cerâmico do box anexo ao dormitório encontra-se quebrado (Figura 29), problema recorrente em outros centros regionais.

Figura 29. Piso cerâmico, banheiro anexo ao dormitório.

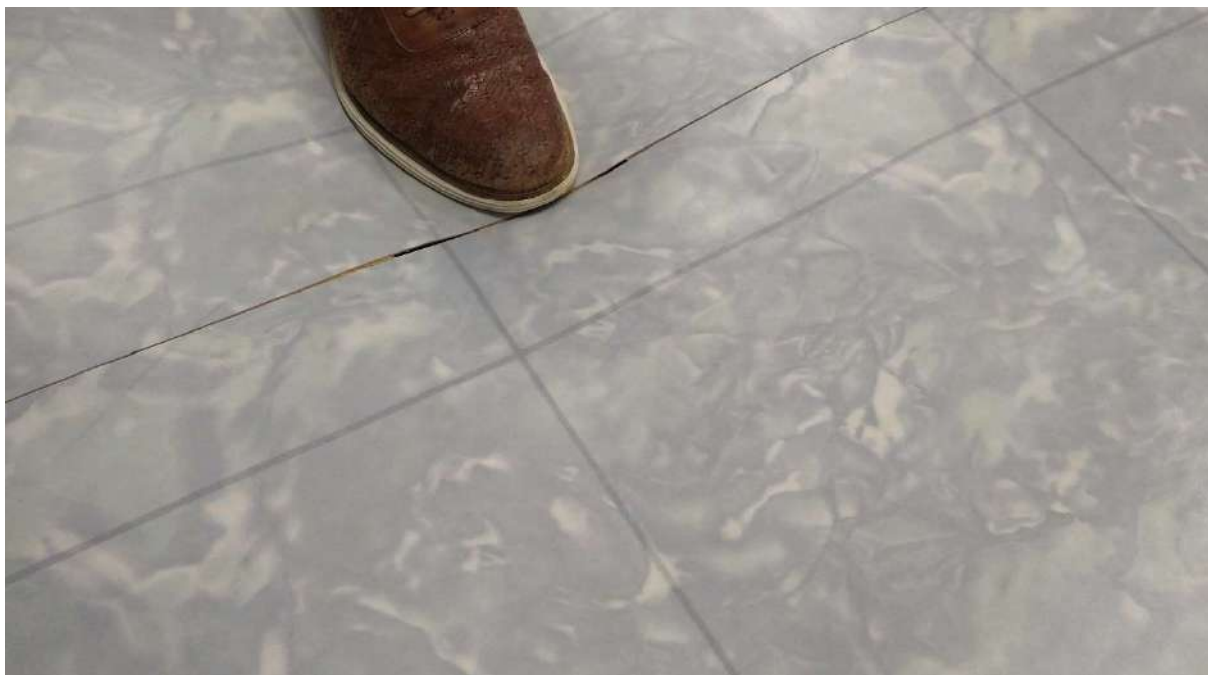
Conforme Comunicação da empresa WDD do dia 2 de abril de 2019, o piso de placas OSB dos módulos 6, 7, 8 e 9 do Centro Regional foram trocados no dia 28 de março de 2019. Entretanto, na visita constatou-se que o problema persiste, ocorrendo perda da resistência nas e desintegração das placas novas, conforme pode-se observar na Figura 30 e na Figura 31.

Figura 30. Perda de resistência da placa OSB.

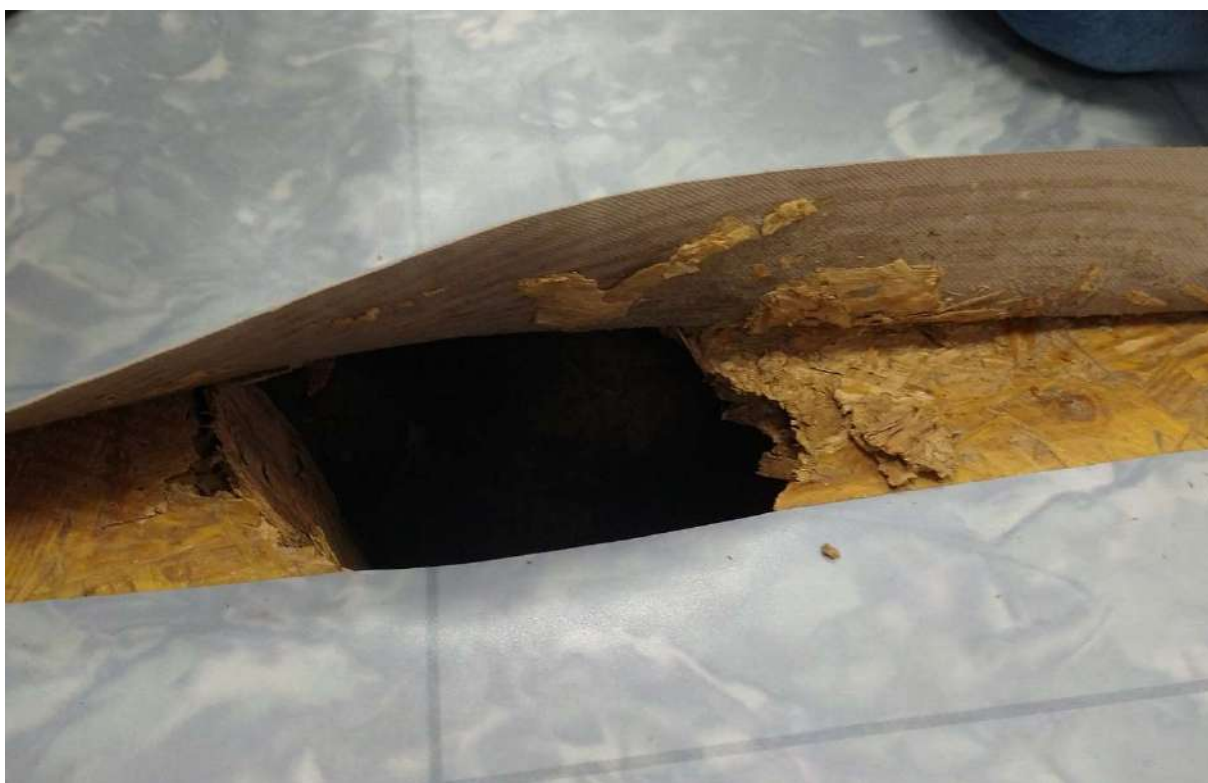
Figura 31. Desintegração da placa OSB.

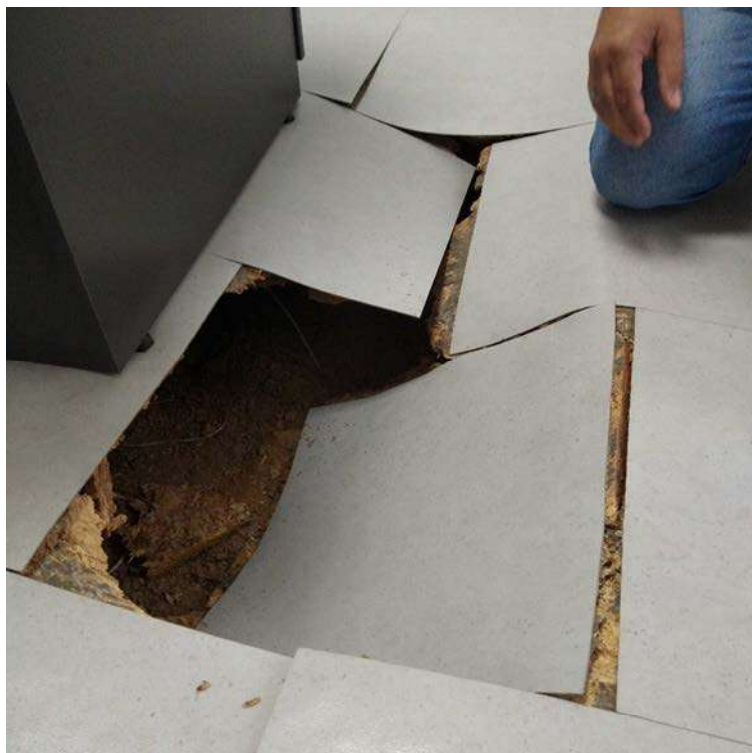
Há problemas também nos módulos onde não foi realizada a troca do piso. Na Figura 32 é possível visualizar o piso da sala do Coordenador, ocorrendo a mesma situação na recepção (módulo 3).

Figura 32. Piso sala Coordenador.

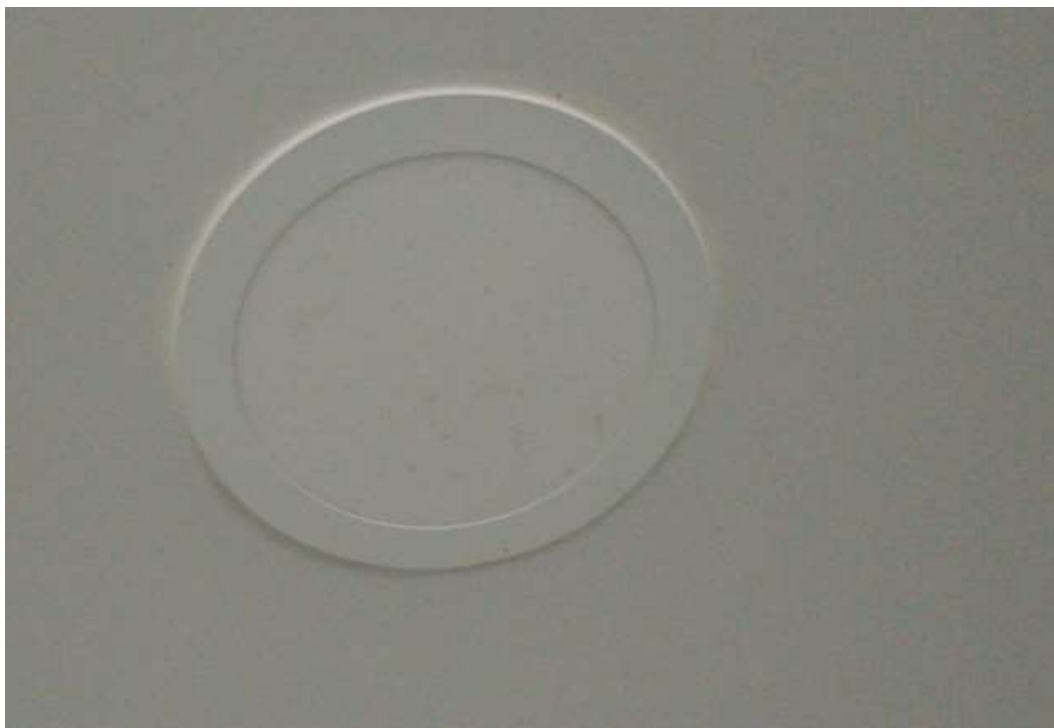
Na visita, relatou-se que as infiltrações persistem em diversos pontos como entre os módulos 3 e 4, e nos módulos 1, 8 e 9, afetando a recepção, banheiro e sala de situação. Também foi registrada infiltração pelo sistema de som, pelas luminárias e próxima ao *videowall*. Na Figura 33 é possível visualizar pontos de infiltração na luminária.

Figura 33. Luminária com umidade.

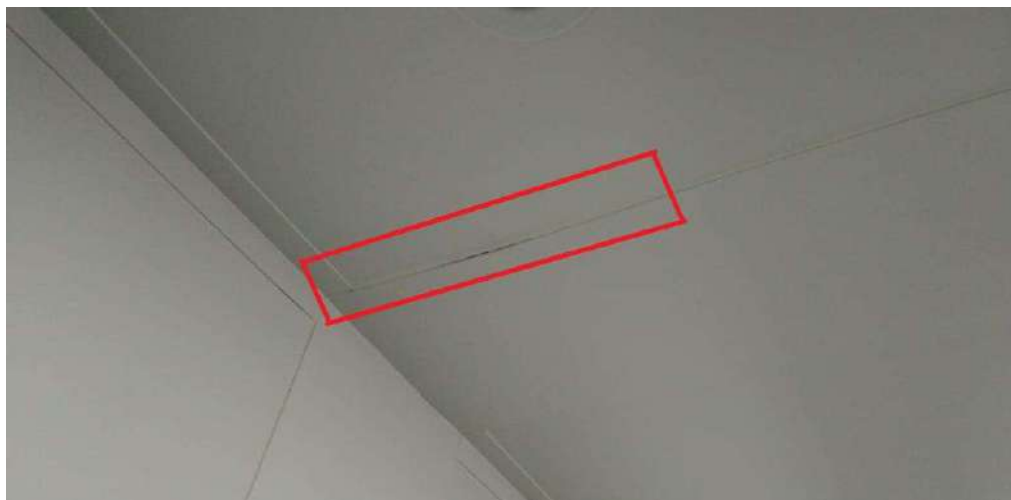
Na visita, relatou-se que há infiltrações na recepção, sala do coordenador, depósito e dormitório, ocorrendo mofo em encontro das placas no teto da estrutura (Figura 34).

Figura 34. Ocorrência de mofo no encontro entre placas.
