## **PARECER TÉCNICO**

### **CENTROS INTEGRADOS DE GERENCIAMENTO DE RISCOS E DESASTRES**

#### **1 DO OBJETO**

Trata-se de elaboração de Parecer Técnico, determinado pelo Chefe da Defesa Civil em Santa Catarina, por meio da Portaria nº 12, datada de 06 de março de 2020, a fim de apurar possíveis irregularidades relacionadas à contratação do fornecimento dos Centros Regionais da Defesa Civil de Santa Catarina.

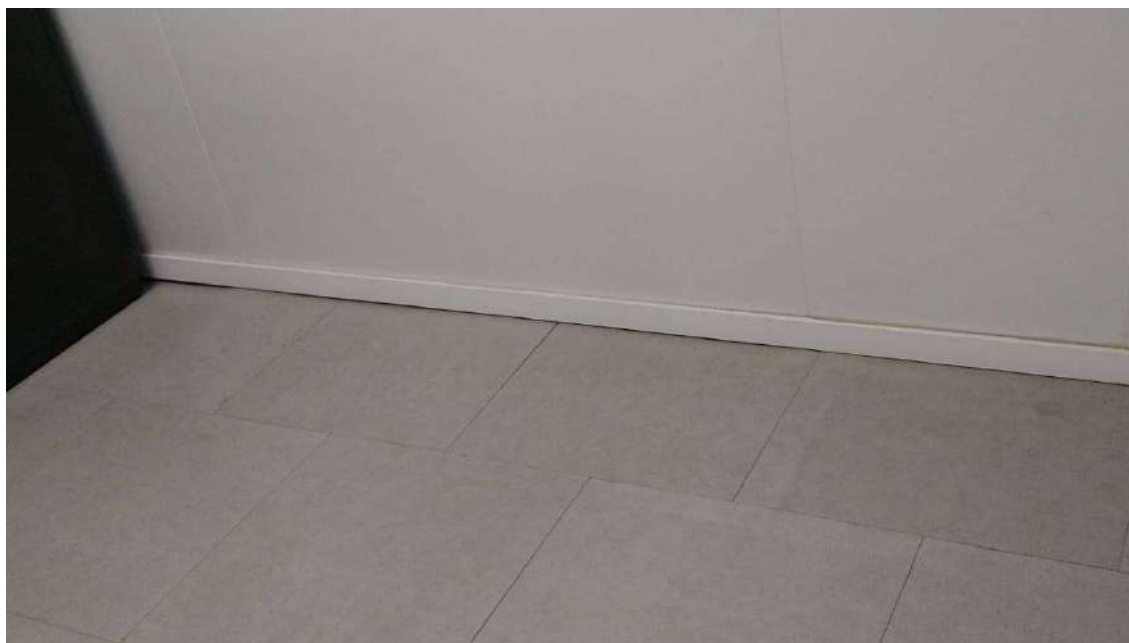
Há também um afundamento no piso da recepção, o que pode indicar o início de uma deterioração da placa OSB (Figura 35).

Figura 35. Afundamento no piso da recepção.

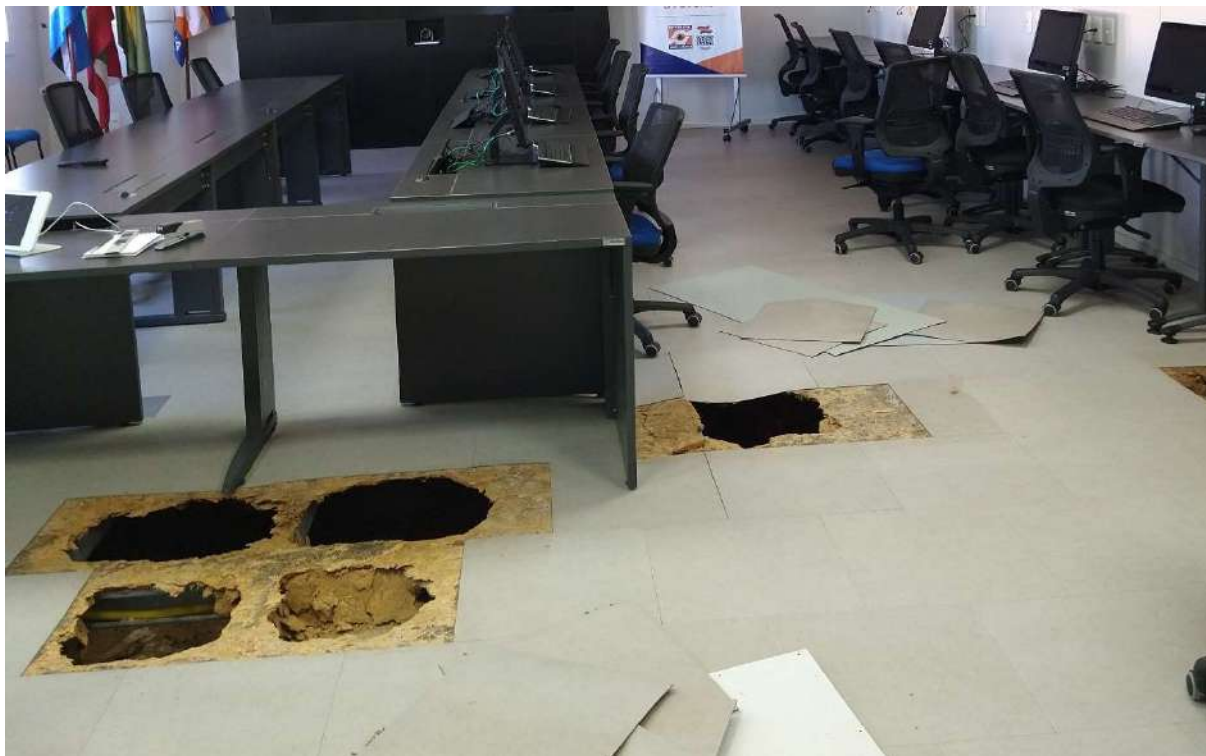
Na visita, constatou-se que a deterioração do piso ocorreu, principalmente, nos módulos 5, 7 e 9, na sala de situação, porém, há outros pontos nos quais o piso apresenta perda de resistência, indicando um possível início de deterioração da placa. Salienta-se que o CIGERD apresenta rede de drenagem que direciona as águas captadas para fora da edificação, não contribuindo para aumento da umidade do solo.

Figura 36. Piso sala de situação.

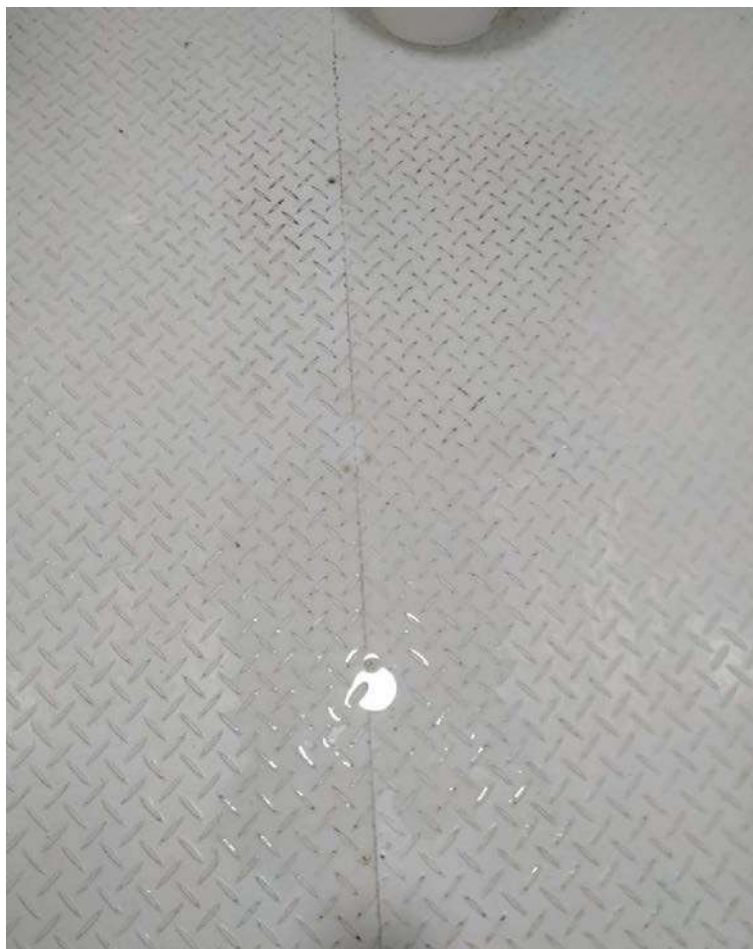
Posteriormente à visita, o Coordenador relatou que há um acúmulo de água no piso do banheiro (Figura 37), não sendo possível identificar sua origem.

Figura 37. Acúmulo de água no piso do banheiro.

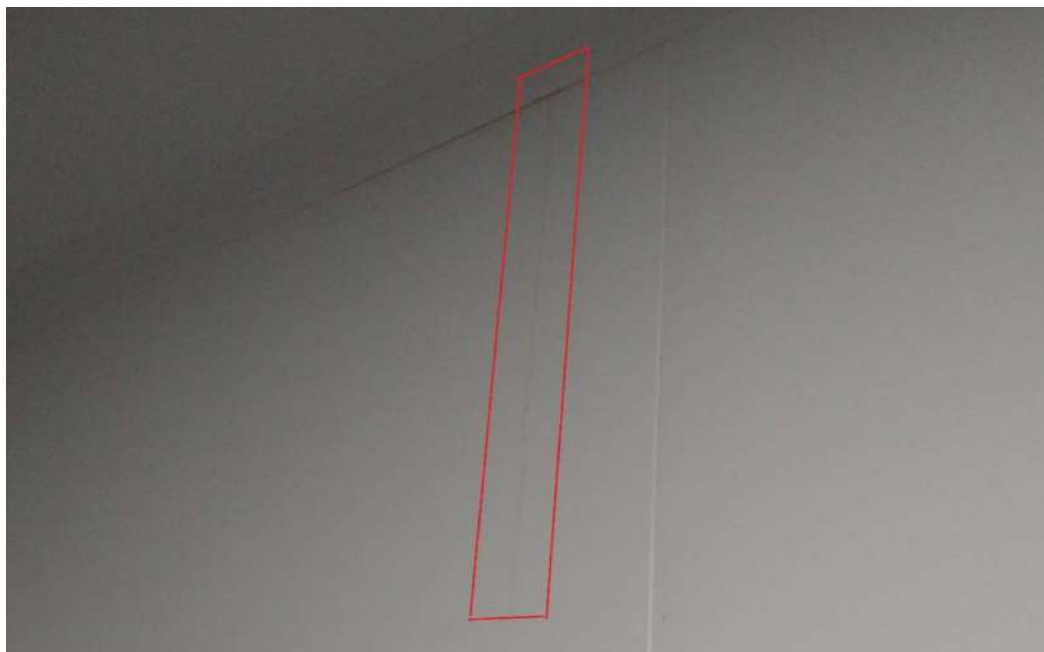
Algumas infiltrações foram solucionadas, porém o problema permanece na sala do Coordenador Regional, na porta de entrada e no depósito (Figura 38).

Figura 38. Mancha de escorrimento na parede do depósito.

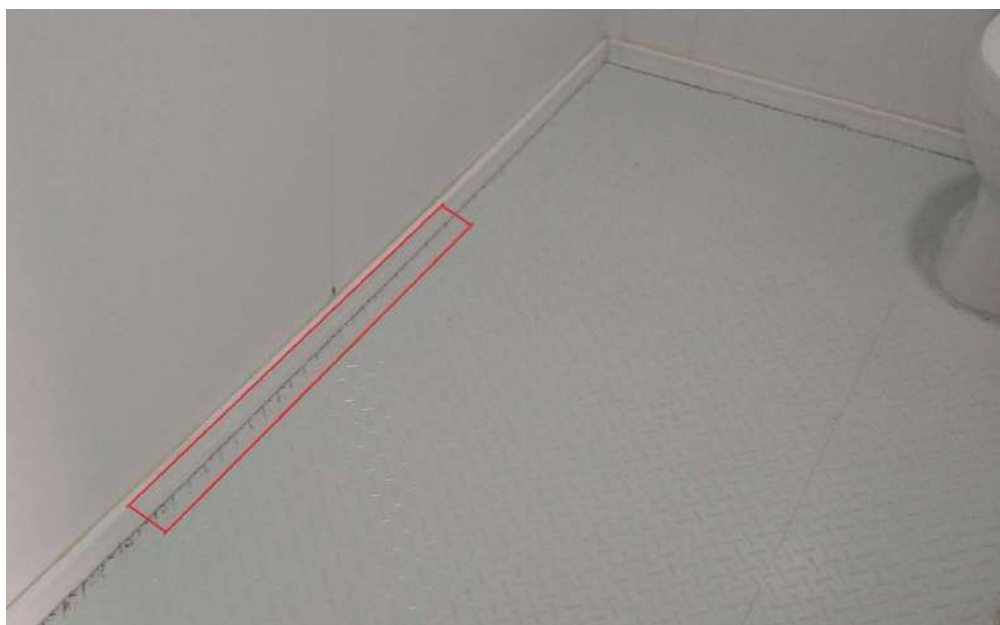
Com relação ao piso de chapa xadrez, salienta-se que foi realizada manutenção em dezembro de 2019, porém, observa-se que há novos pontos com ferrugem na chapa entre o banheiro e a copa (Figura 39).

Figura 39. Ferrugem na chapa xadrez.

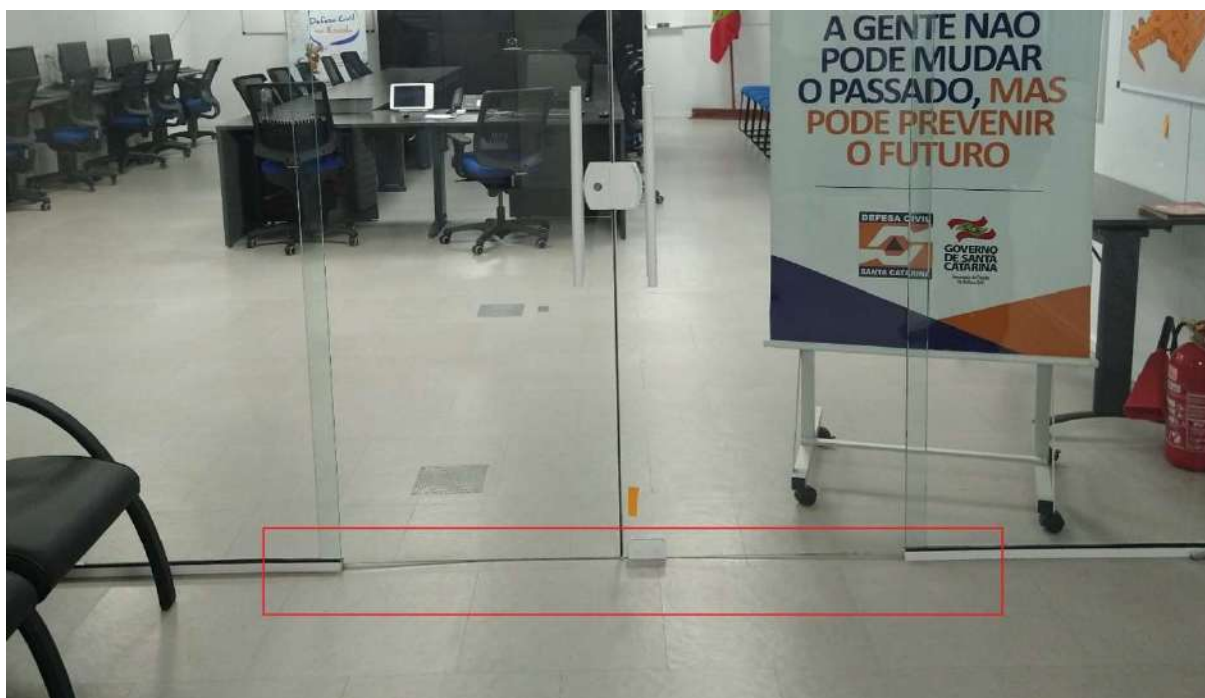
Com relação a porta da sala de situação, observou-se que há um levantamento do piso no meio do vão (Figura 41), o que resulta em dificuldades para abrir e fechar a porta. Há outros pontos no módulo 3 nos quais o piso começou a apresentar perda de resistência, indicando possível deterioração da placa OSB.

Figura 41. Levantamento do piso na porta da sala de situação.

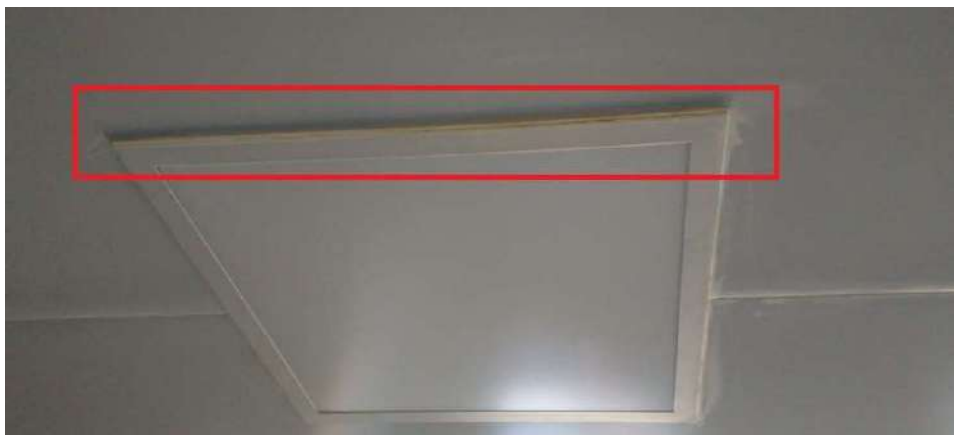
Conforme o Coordenador Regional Marcelo da Rocha Minussi, a edificação apresenta pontos de infiltração na porta da sala de situação, em algumas luminárias (Figura 42) e caixas de som da sala de situação, na porta da copa e do depósito e no banheiro. Salienta-se que foram realizadas cerca de 26 notificações relacionadas às infiltrações, e, conforme a empresa foi desenvolvido e utilizado um selante especialmente para o centro regional. Entretanto, constata-se que o problema persiste.

Figura 42. Infiltração pela luminária.

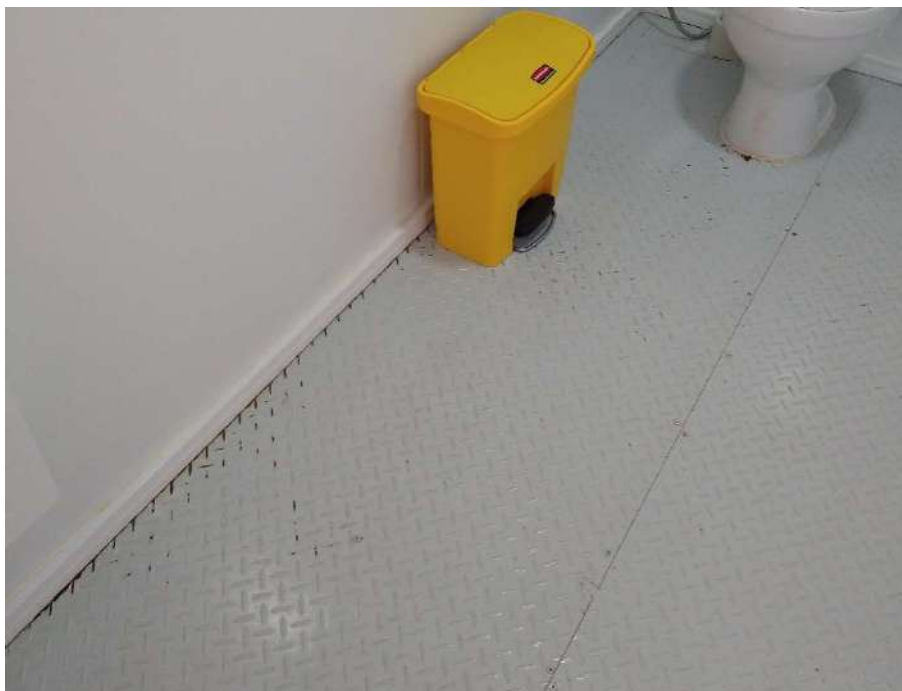
Outro problema relatado é a ocorrência de ferrugem no piso de chapa xadrez nos cantos do banheiro (Figura 43).

Figura 43. Ferrugem no piso de chapa xadrez.

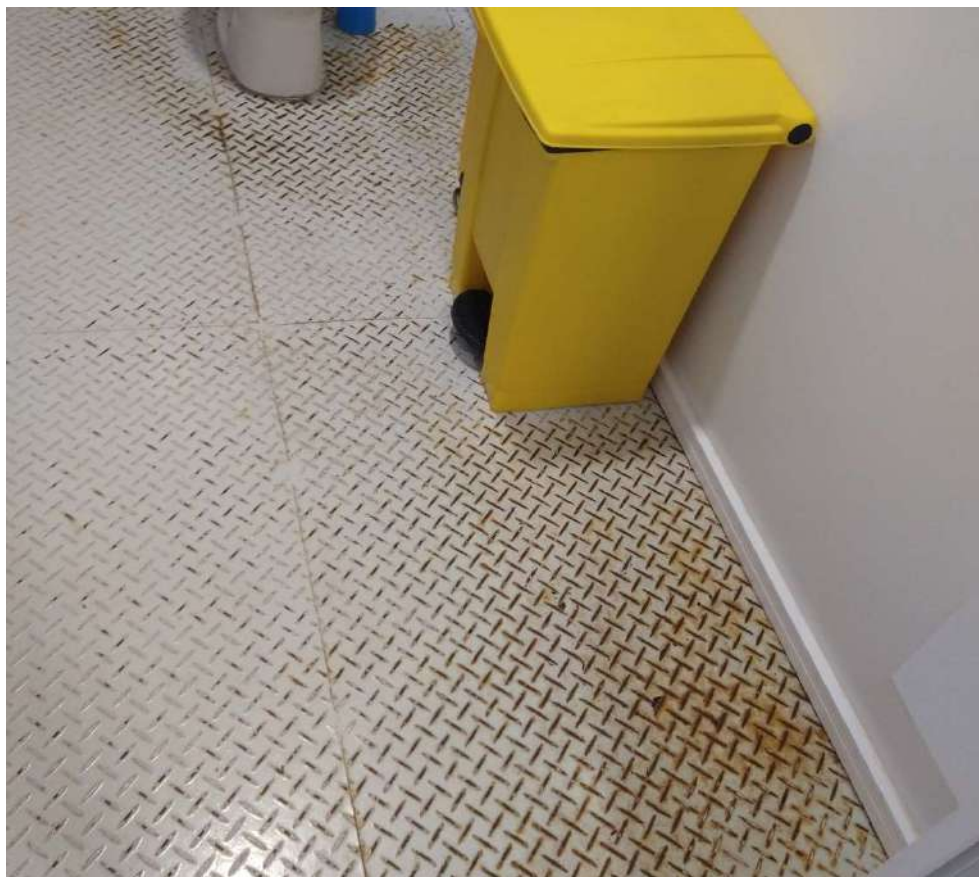
Na visita, constatou-se ferrugem no piso de chapa xadrez, ocorrendo de forma acentuada no banheiro (Figura 44).

Figura 44. Ferrugem no piso de chapa xadrez.

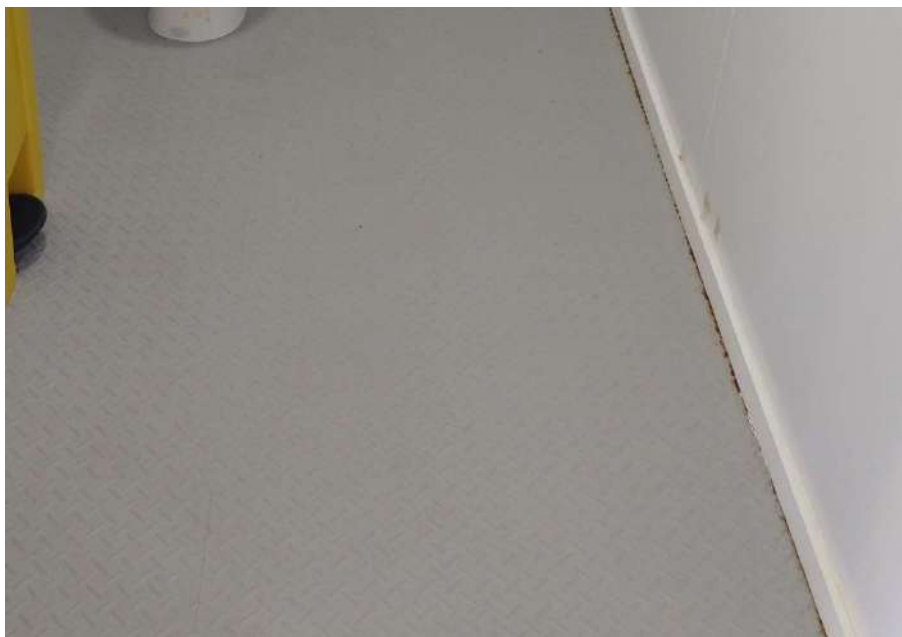
Na visita, constatou-se que há ferrugem na chapa de piso xadrez do banheiro, possivelmente devido a infiltrações entre a parede do banheiro e do dormitório (Figura 45). Salienta-se que em outubro de 2019 foi realizada manutenção nas chapas, sendo lixadas e pintadas.

Figura 45. Ferrugem na chapa xadrez.

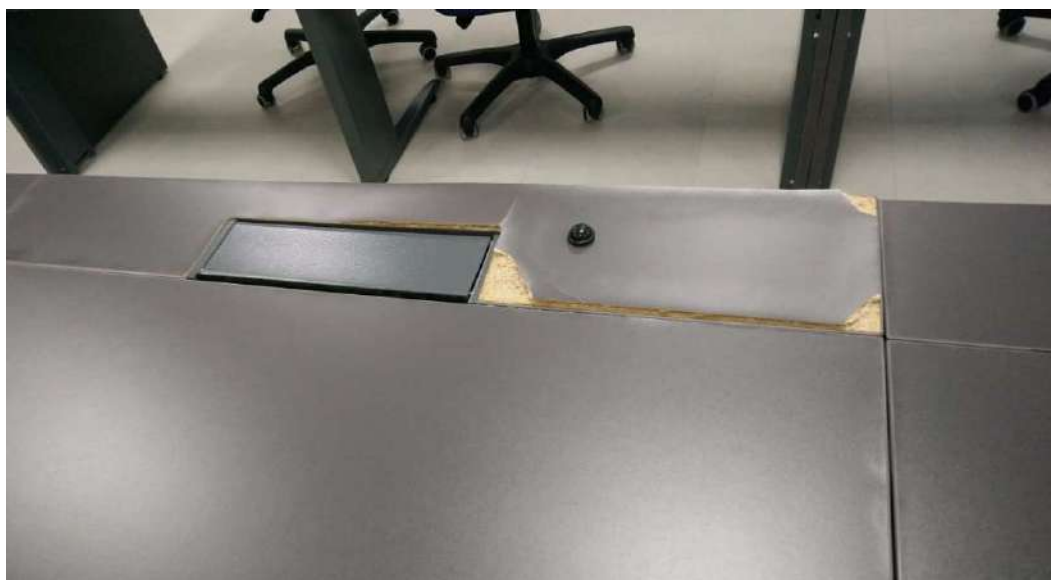
Relatou-se que há infiltrações no banheiro e no depósito, e que haviam infiltrações na sala de situação e no dormitório, as quais ocasionaram deterioração da chapa da mesa de reuniões (Figura 46) e da estrutura do beliche.

Figura 46. Deterioração da mesa da sala de situação.

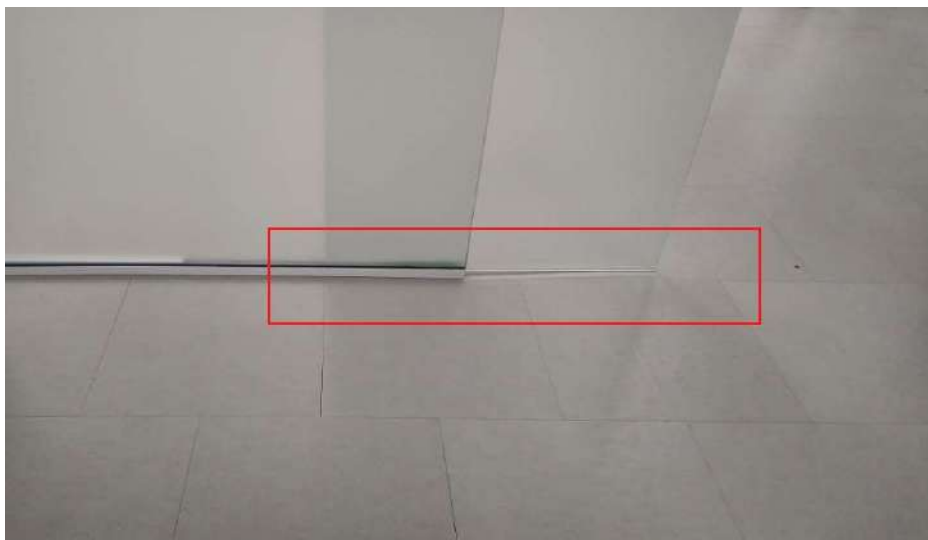
Por fim, constatou-se que a porta da sala de situação apresenta problemas para abrir e fechar devido a uma elevação do piso no meio do vão (Figura 47).

Figura 47. Elevação do piso - porta da sala de situação.

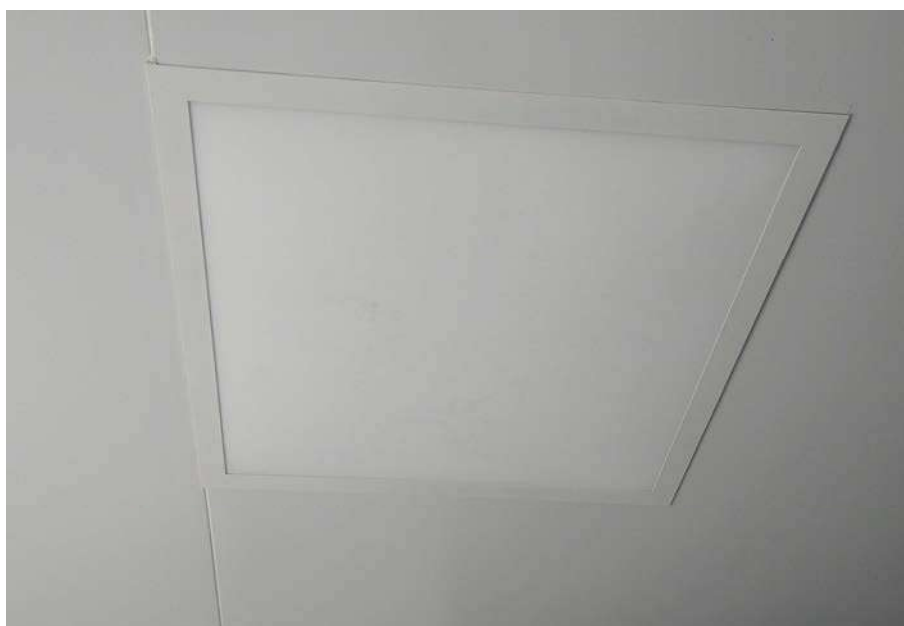
Na visita relatou-se que há infiltrações em luminárias da sala de situação (módulo 9 - Figura 48), na sala do gerador e na porta de entrada.

Figura 48. Luminária com infiltração.

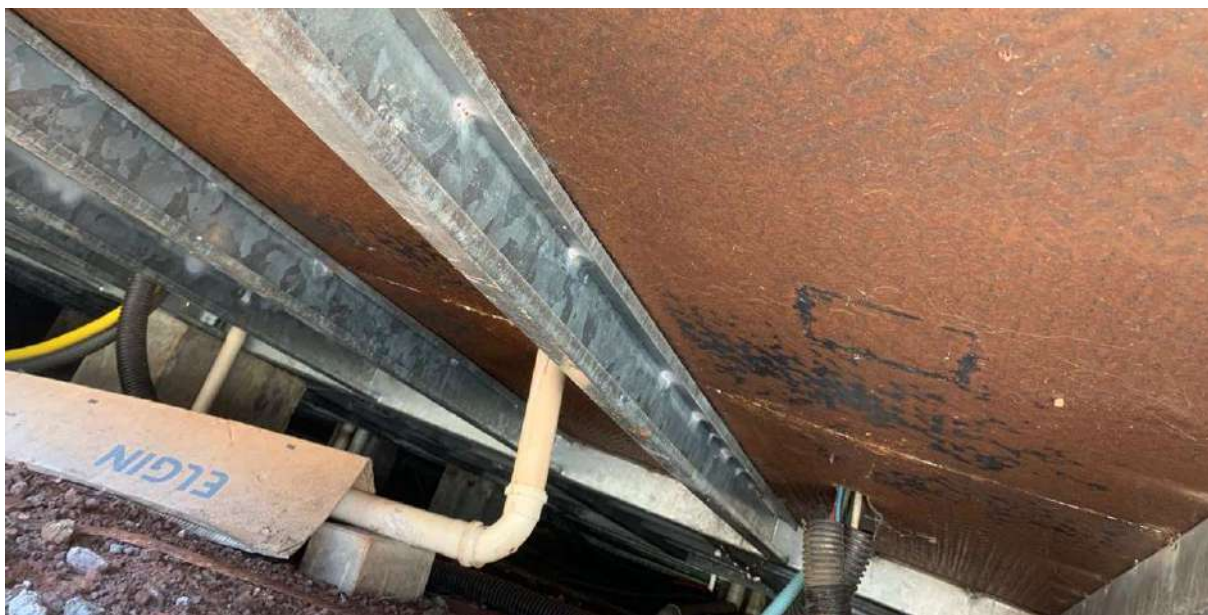
Figura 51. Chapa xadrez - centro regional de Maravilha.

utilizar-se chapas de aço não galvanizadas em pisos instalados em ambiente úmido dificilmente esta VUP será atendida, exemplo disto é o centro regional de Maravilha, no qual já foram realizadas manutenções e a corrosão persiste. Além disso, salienta-se que no manual não consta qualquer manutenção na face inferior da chapa, e, mesmo que fosse prevista, poderia ser impraticável em algumas edificações por não haver espaço suficiente entre o solo e o piso.

Desta forma, tem-se que a utilização de chapas de aço não galvanizadas não atende ao estabelecido na NBR 15.575, cabendo à Construtora Wdd, responsável pelo projeto e pela execução, propor soluções definitivas para as edificações que apresentam corrosões nos pisos de chapas xadrez.

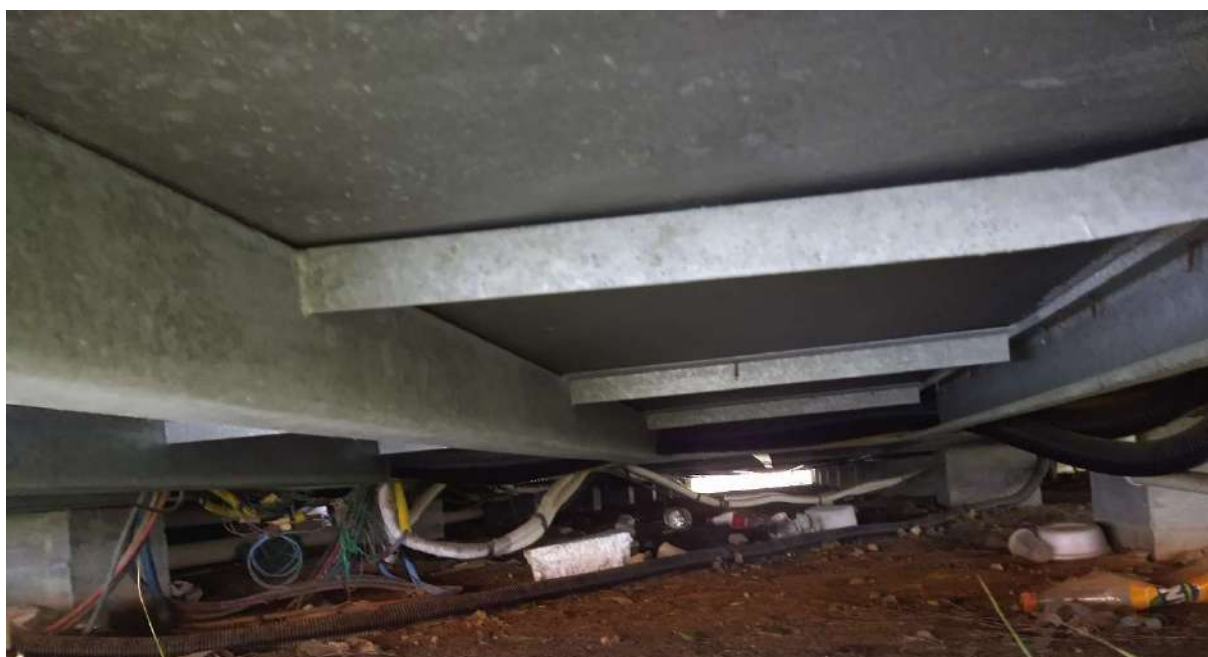
Figura 52. Chapa xadrez - centro regional de Tubarão.

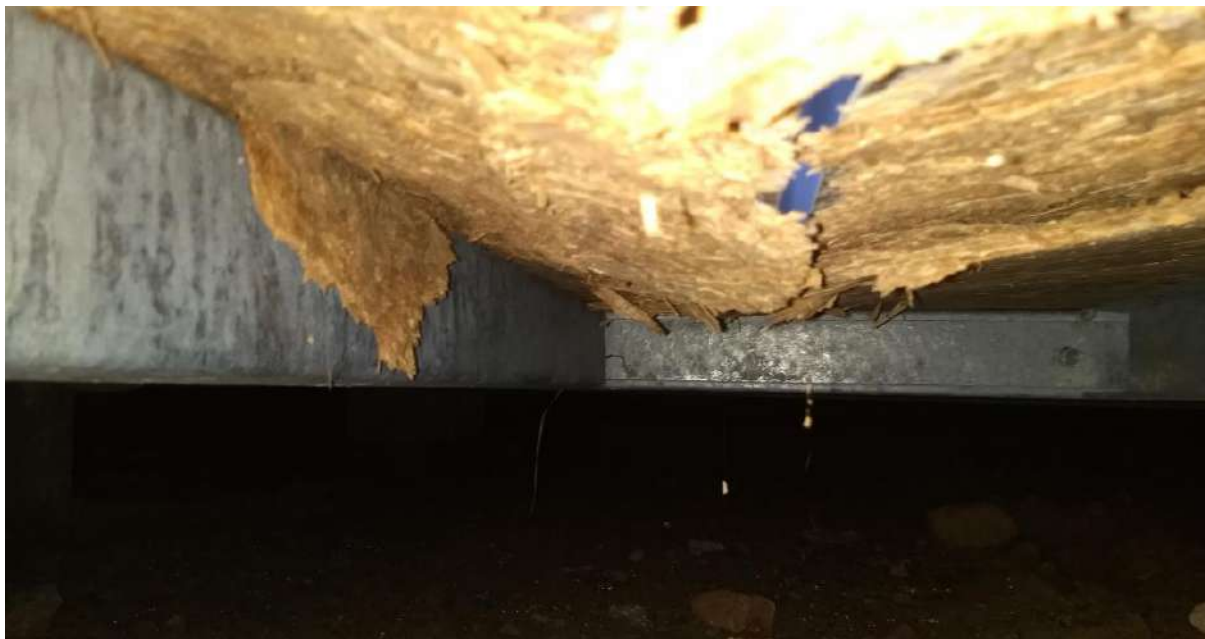
*Distância de 50 a 200mm entre o solo e o OSB*

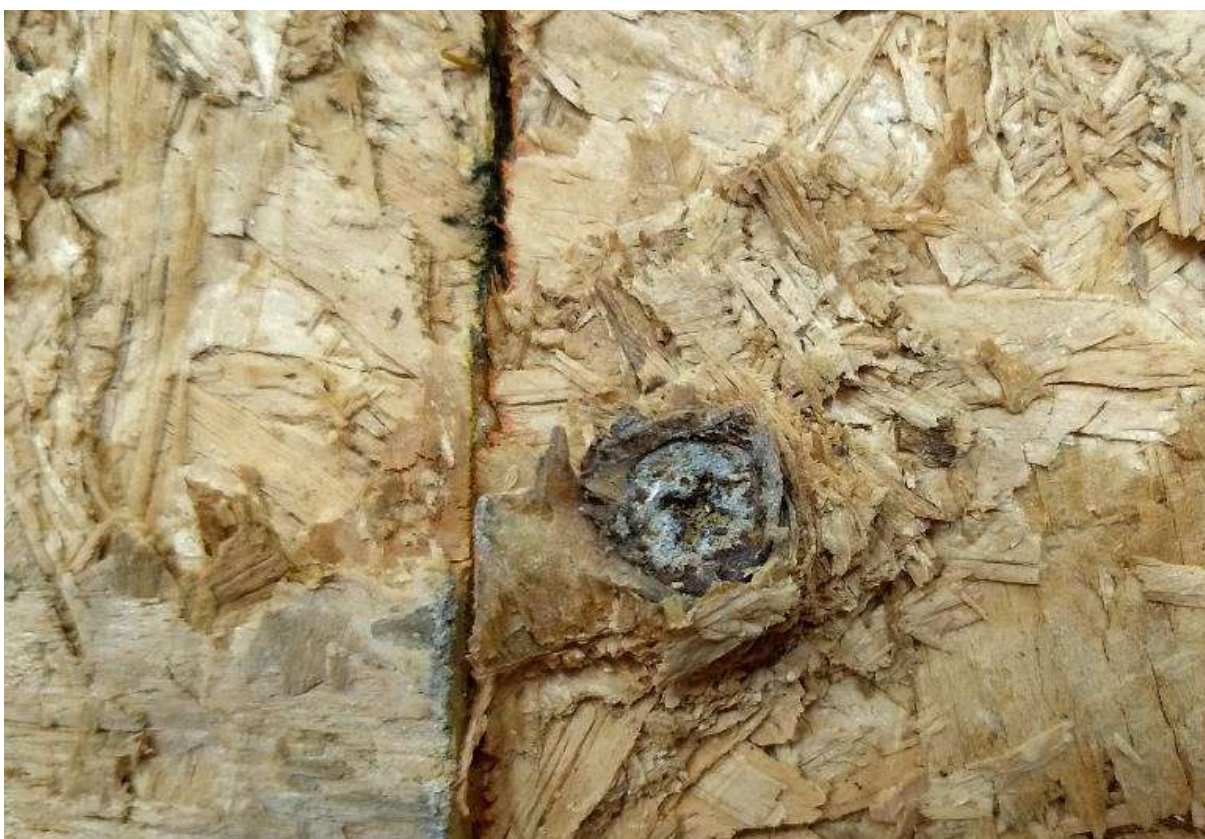
*Parafuso oxidado pela umidade.*

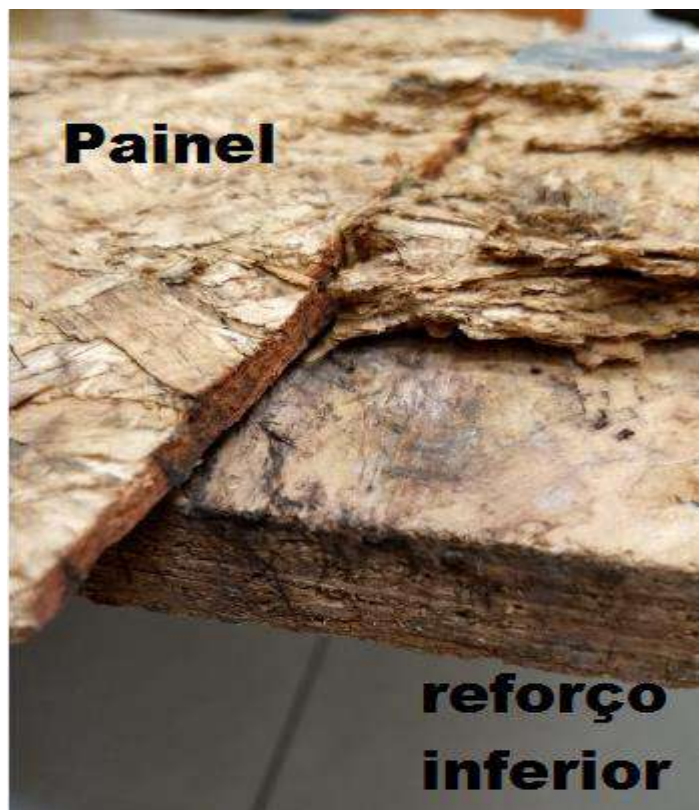
*Existe um sinal de escorrimento de água na união dos painéis do piso e o painel utilizado como reforço.*

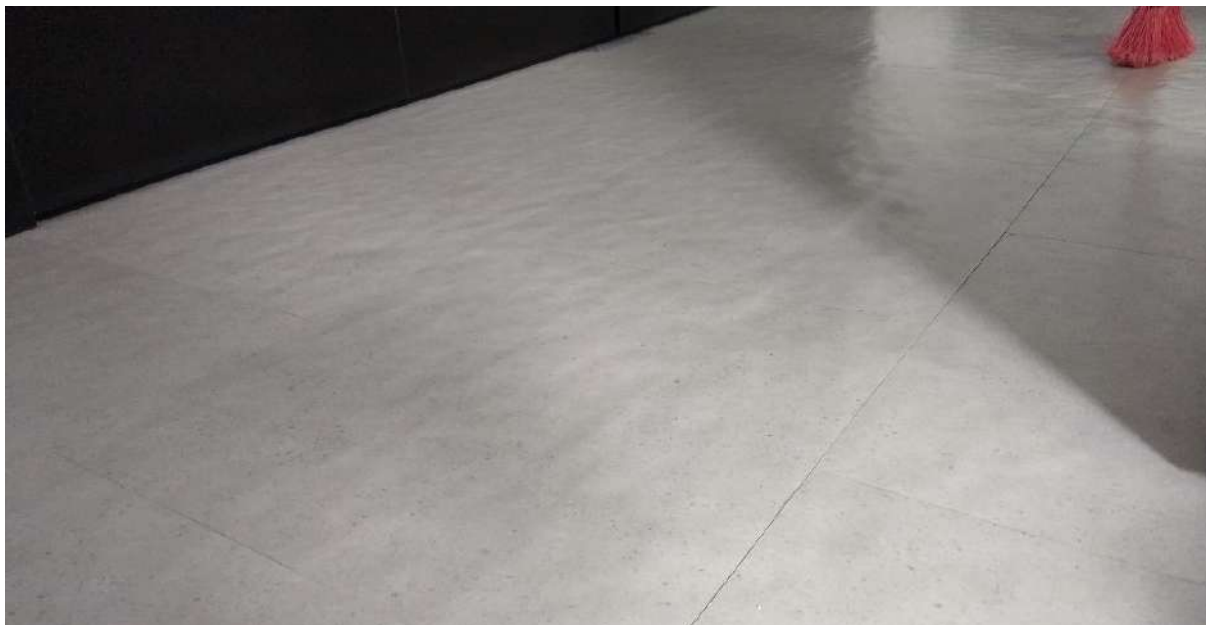
*Sinais de ondulações no piso, revelando o inchamento do painel OSB.*

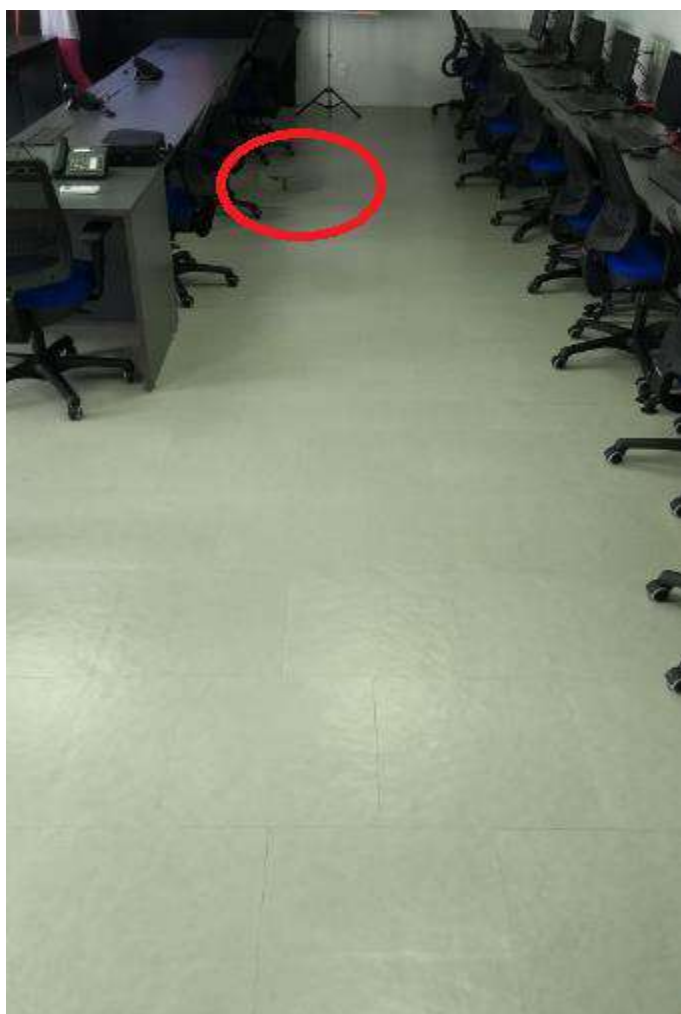
*Ponto de quebra do piso, próximo à luminária com vazamento.*

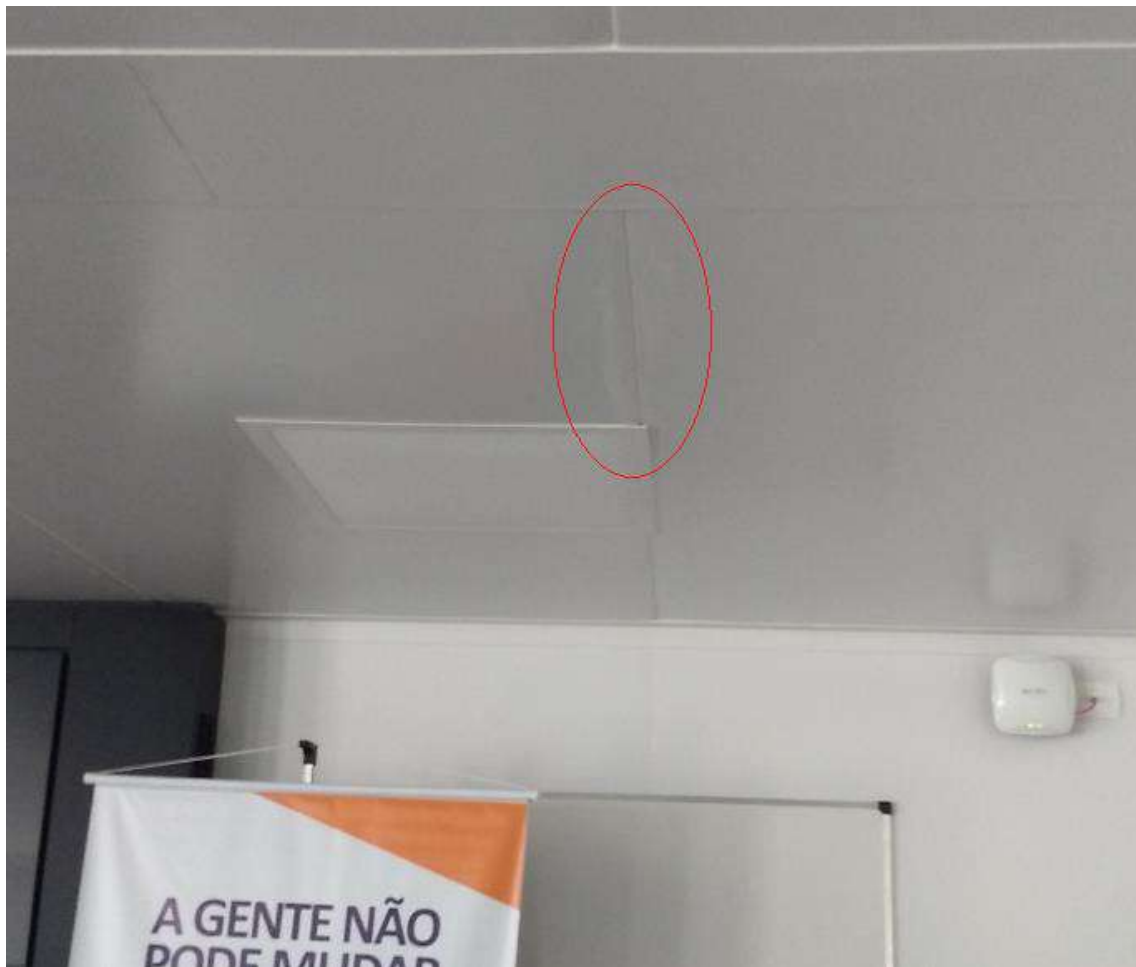
*Nota-se rejunte recém aplicado próximo à luminária que fora filmada com gotejamento.*

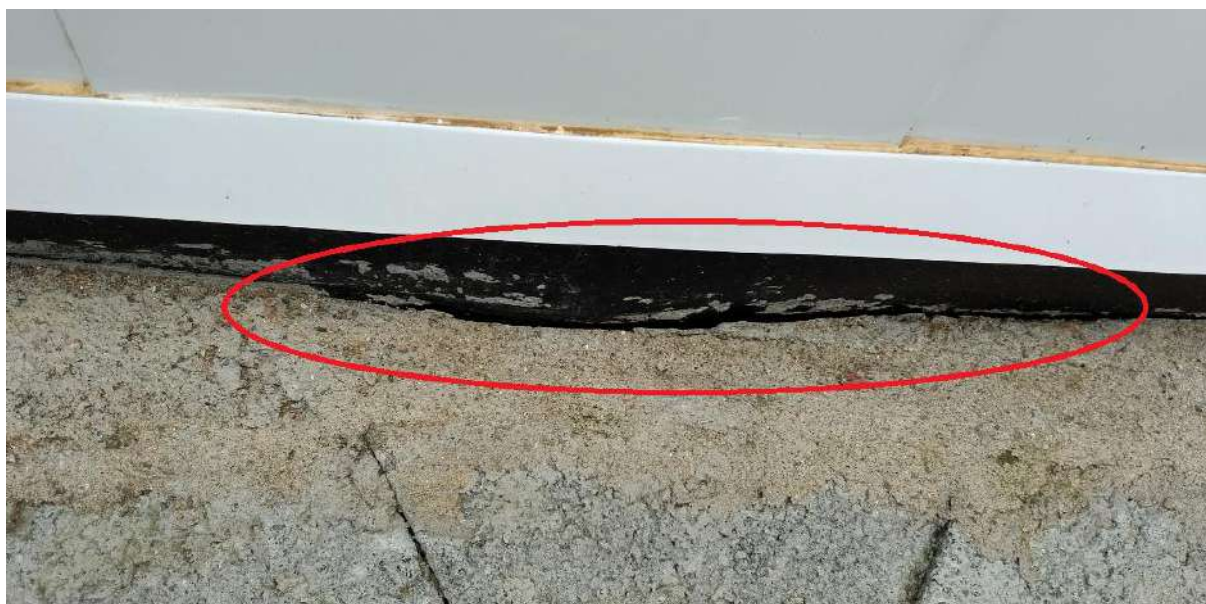
*Espaço entre o rejunte do paver e a lateral do módulo, permitindo entrada de água para o solo.*

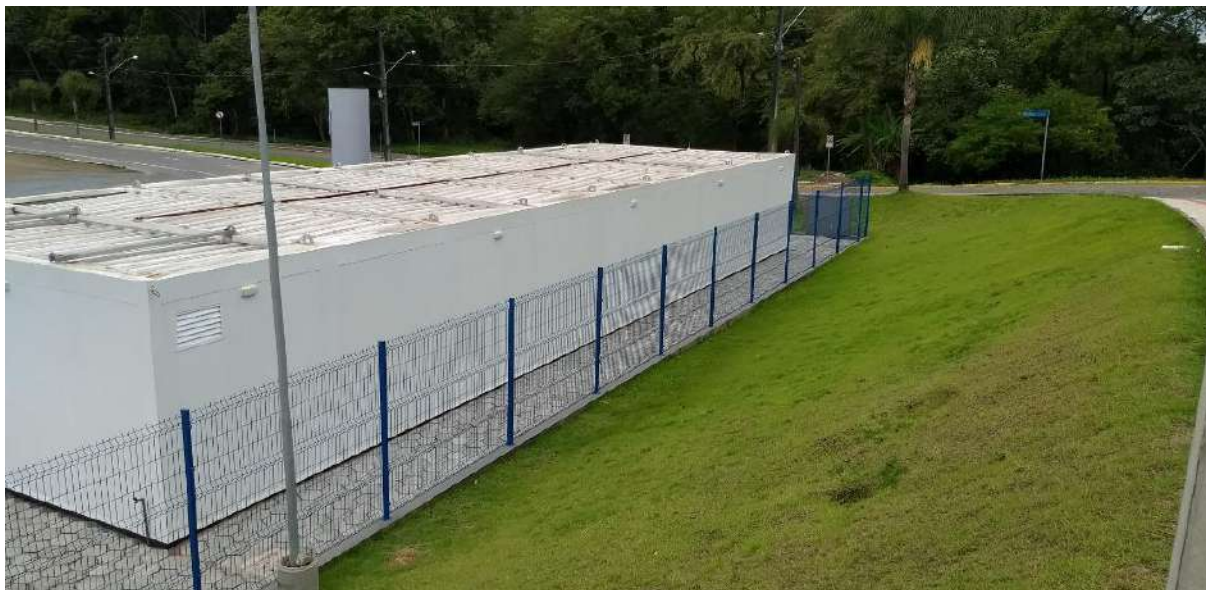
*Barranco lateral ao Módulo, escoando água de chuva para o solo e encharcando terreno da obra.*

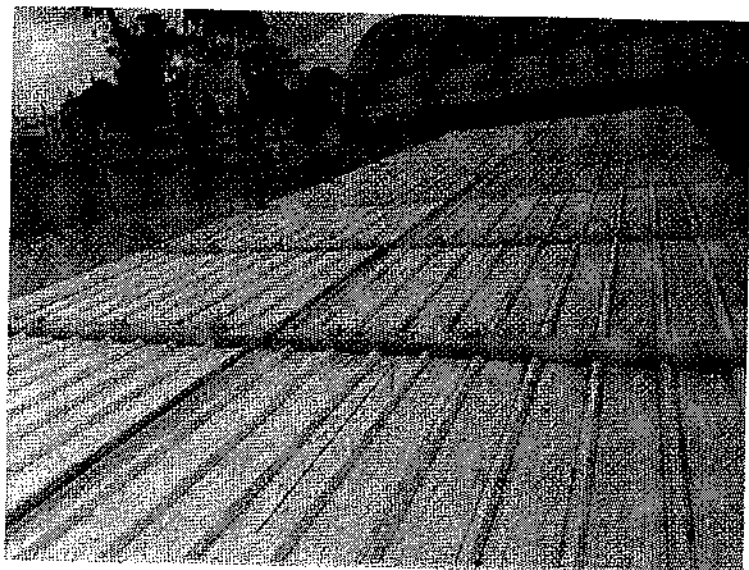
Para vedação da cobertura foi utilizado selante sikaflex. Alguns pontos já apresentam problemas de fixação do selante nos materiais. Em alguns pontos o selante esta se soltando da cobertura. A dilatação do aço, a exposição do material as intempéries e má vedação dos parafusos contribui para infiltração das águas pluviais.

Obs: Referente problemas de infiltração das águas pluviais, a solução paliativa de colocar mais selante na cobertura não vai resolver o problema. Uma alternativa seria desmontar toda a cobertura, recolocar as calhas com inclinação mais que 0,5%, executar a cobertura em duas águas para poder utilizar a outra calha. Outra alternativa seria instalar uma cobertura única com caída para os fundos com calha externa para captação, e na frete elevar a cobertura escondendo com uma platibanda.

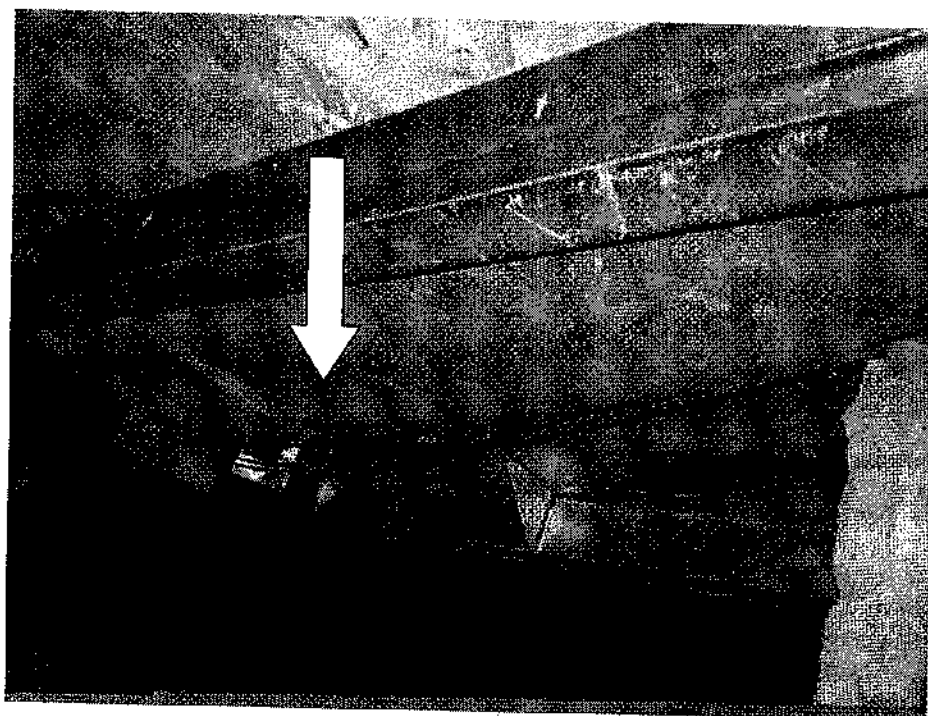
A rampa de acesso não esta nivelada e esta afastada da edificação causando um ponto de possível acidente se alguém tropeçar neste local.

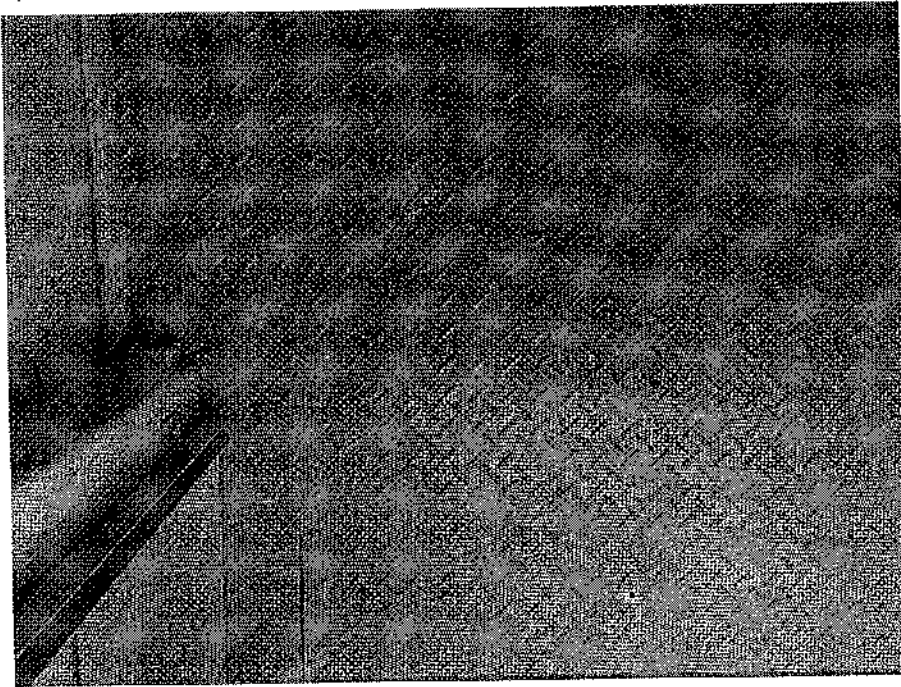
O piso vinílico esta apresentando bolhas nos pontos onde ocorreu infiltração na cobertura.
