# Parecer Técnico

## LAGES - SC

Nº PARECER: 138

### **PROCEDIMENTO COMUM CÍVEL Nº 5020906-76.2021.8.24.0023/SC**

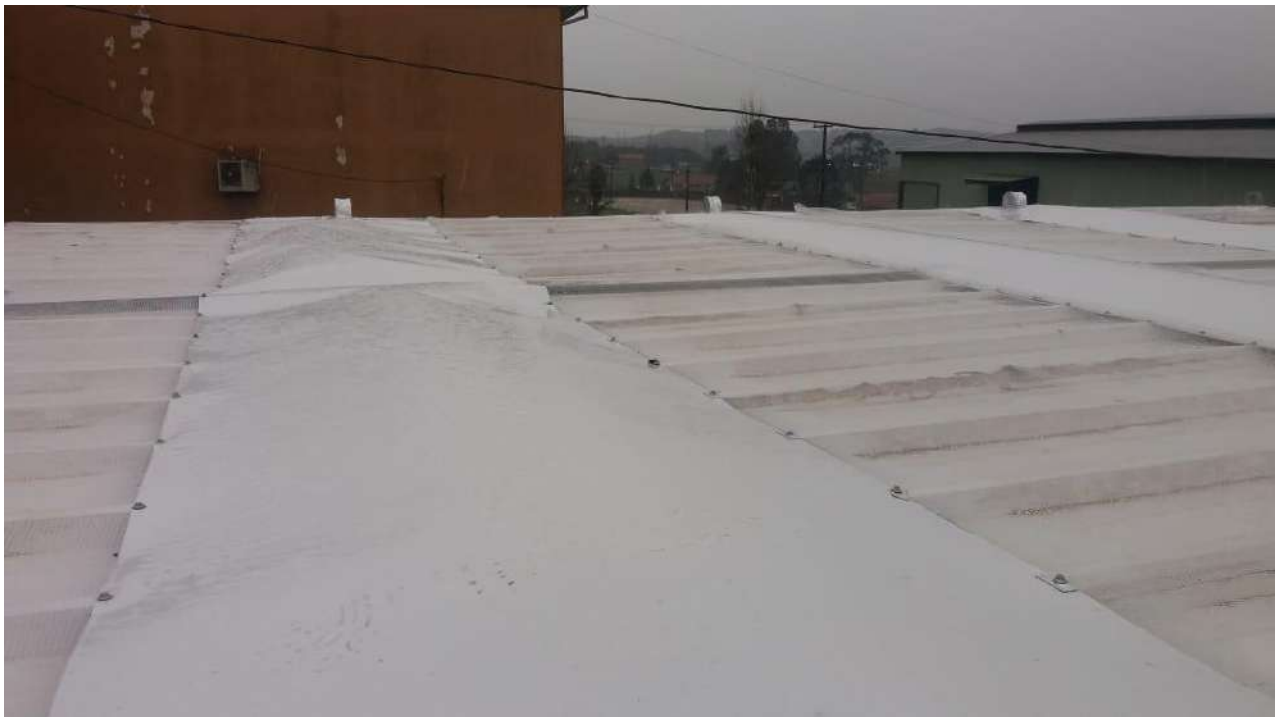
Figura 3.Cobertura - Situação em 03.09.2018, banco de dados DC.

Ressalta-se que a chapa instalada entre os módulos não consta em projeto e foram instalados após a entrega do centro, visando sanar a principal manifestação - infiltração..

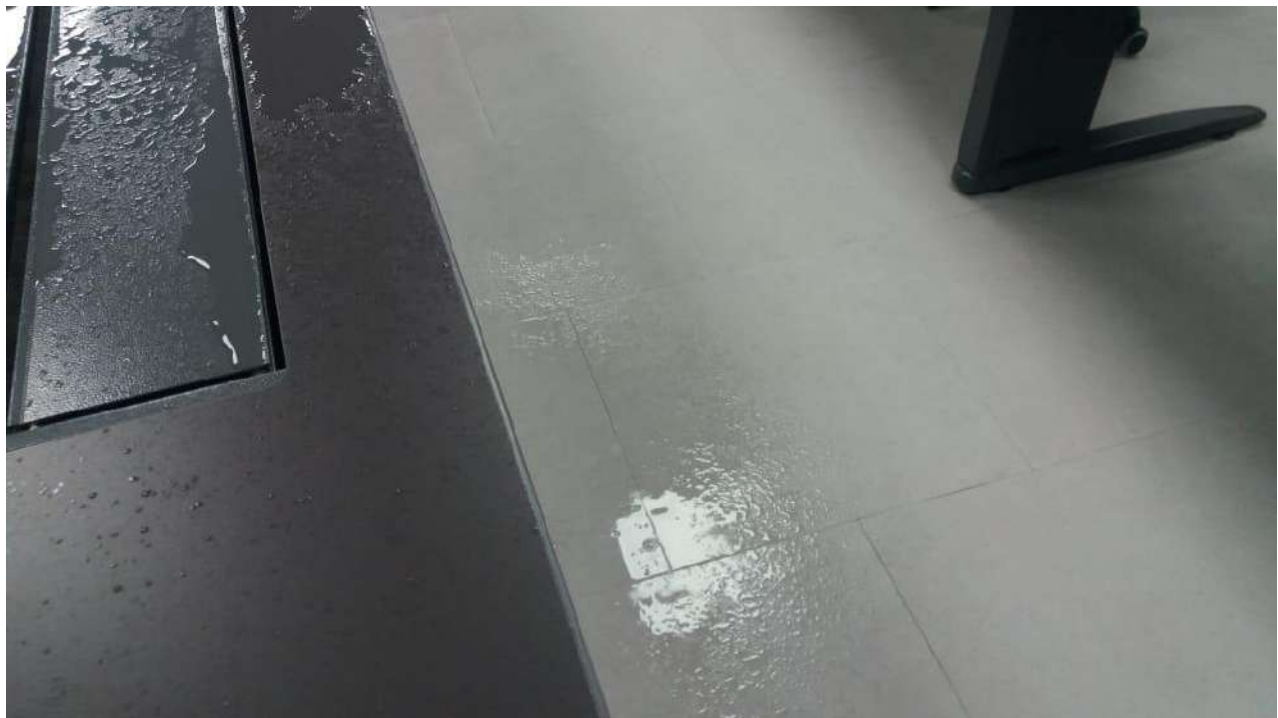
Figura 4. Interno - gotejamento - Situação em 03.09.2018, banco de dados DC

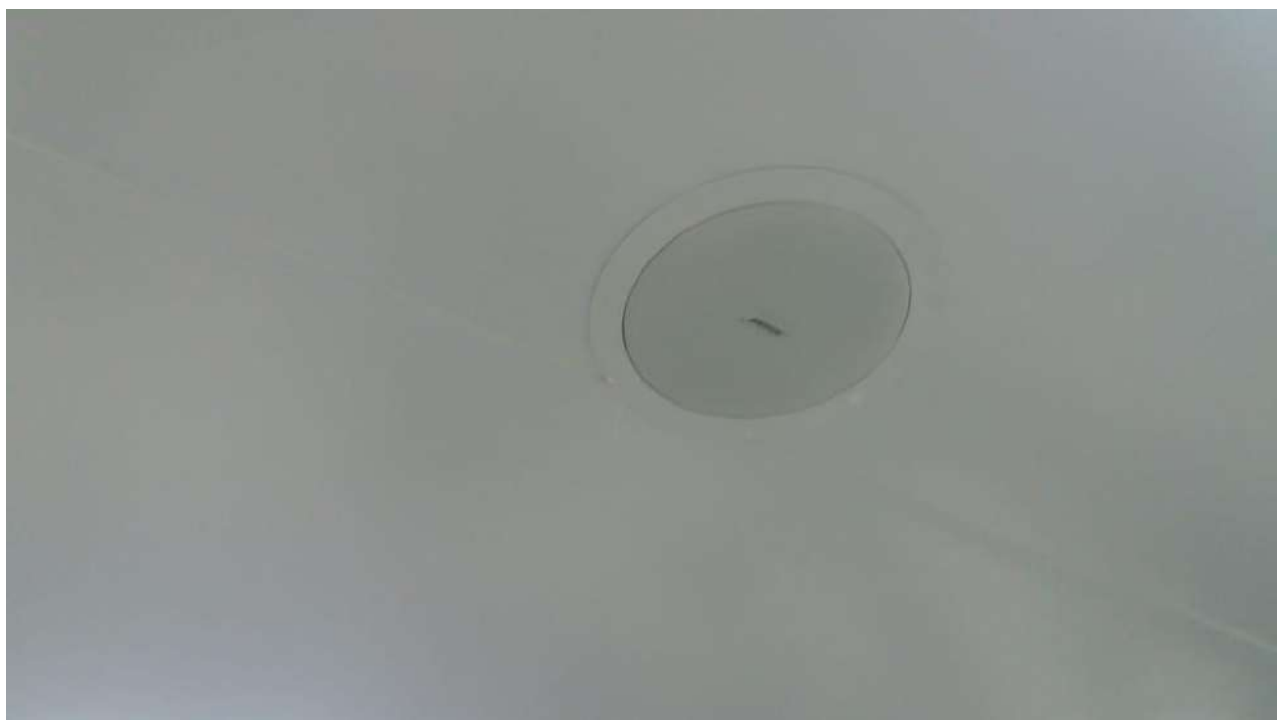
Figura 5. Interno - gotejamento pela luminária - Situação em 03.09.2018, banco de dados DC

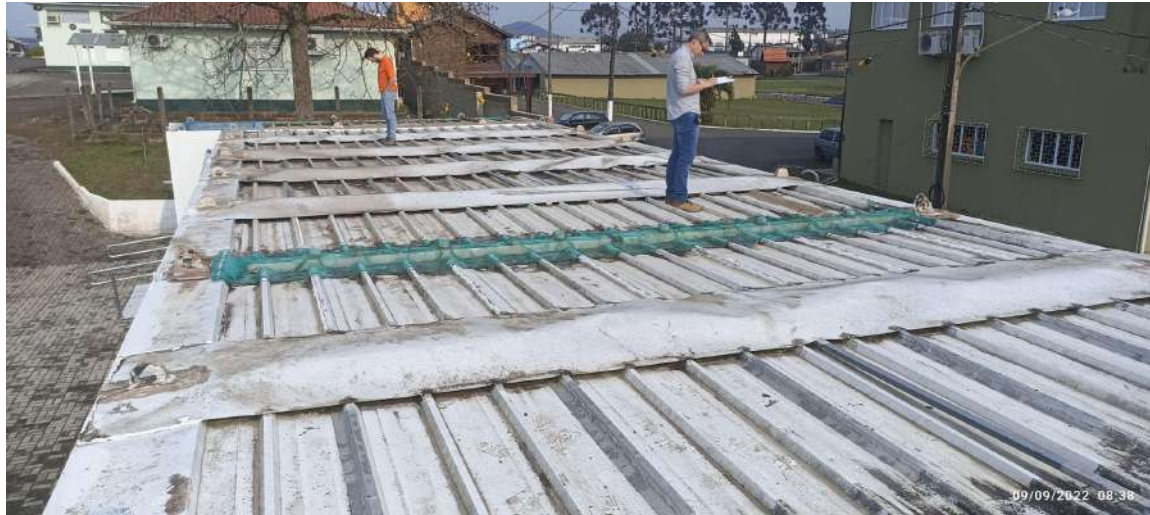
**NÃO CONFORMIDADE 1**

Figura 6. Cobertura - falha de proteção entre os módulos, autores.

| ANOMALIA | CLASSIFICAÇÃO | FALHA | GRAU DE RISCO |
|---|---|---|---|
| FALHA NO COBRIMENTO DA COBERTURA | ENDÓGENA | DE EXECUÇÃO | CRÍTICO |

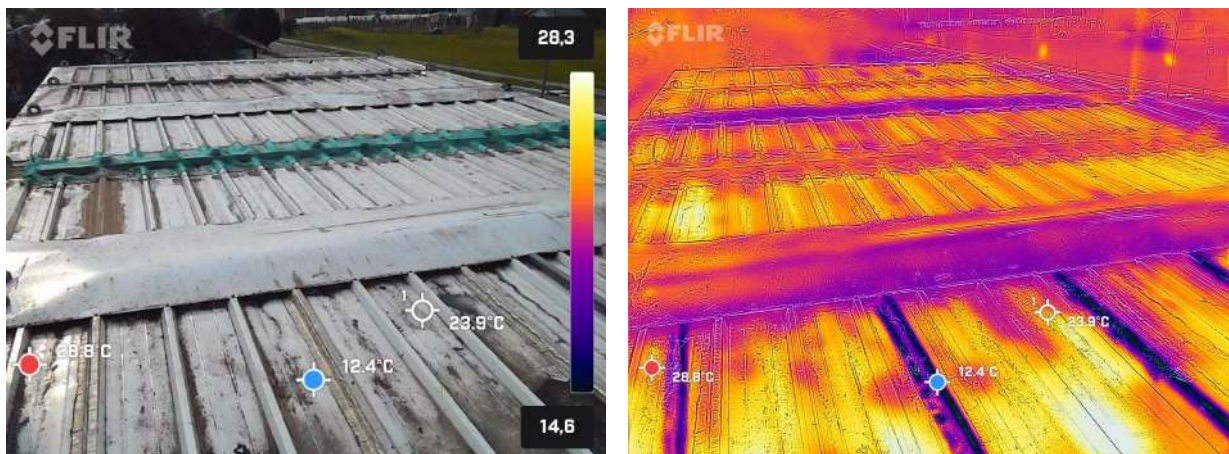
**NÃO CONFORMIDADE 2**

Figura 7. A imagem termográfica captada com equipamento termógrafo mostra os locais mais frios e (consequentemente) sujeitos a infiltrações na cobertura

| ANOMALIA | CLASSIFICAÇÃO | FALHA | GRAU DE RISCO |
|---|---|---|---|
| FALHA NO SISTEMA DE IMPERMEABILIZAÇÃO | ENDÓGENA | DE EXECUÇÃO | CRÍTICO |

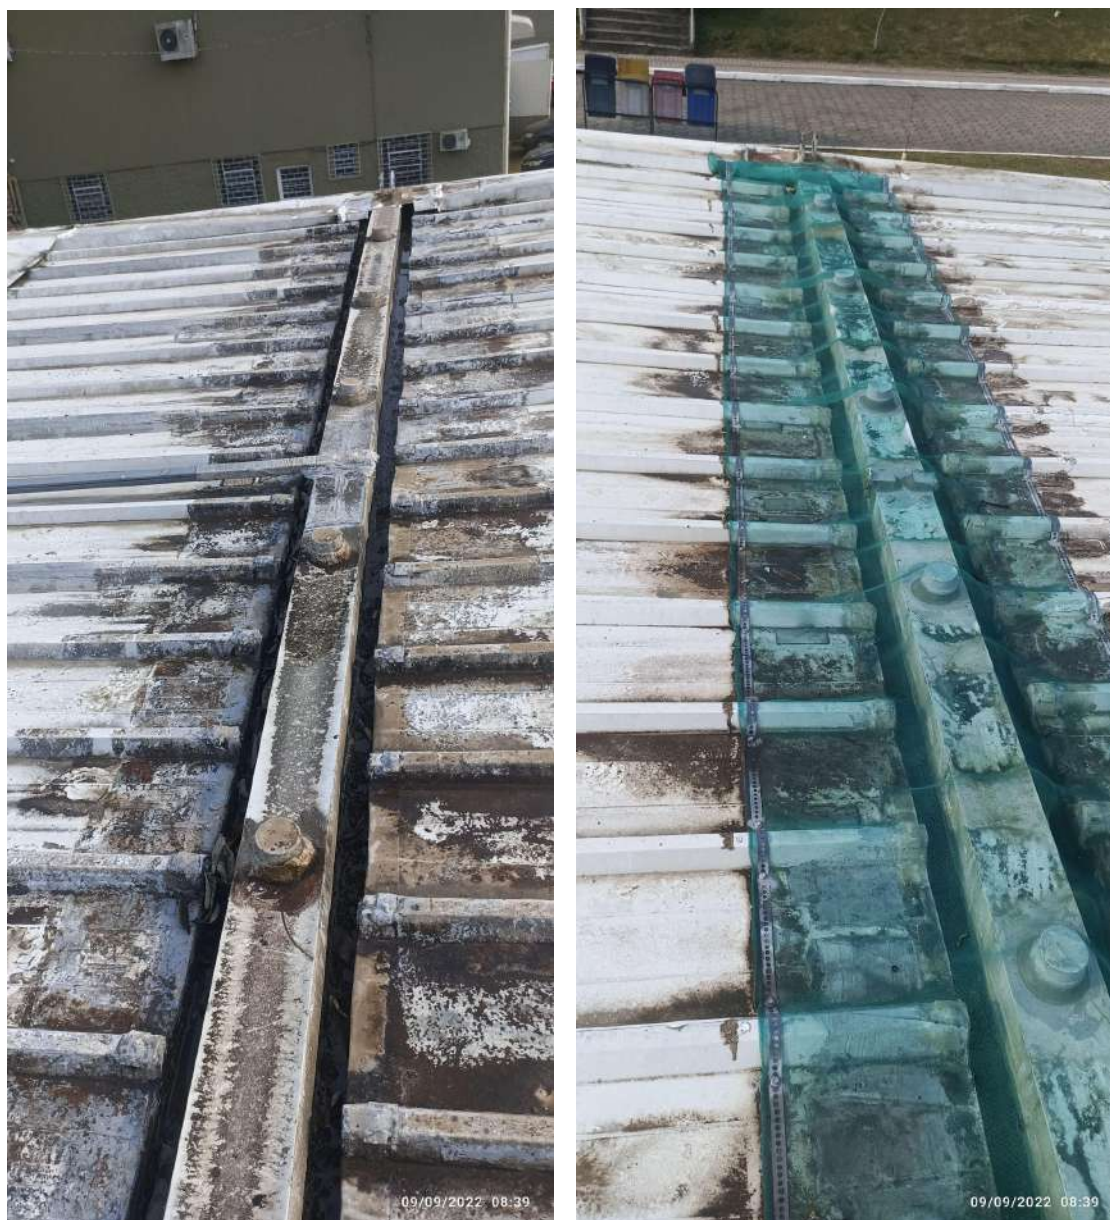
**NÃO CONFORMIDADE 3**

Figura 8. Cobertura, detalhe da junção entre os módulos, autores.

| ANOMALIA | CLASSIFICAÇÃO | FALHA | GRAU DE RISCO |
|---|---|---|---|
| FALTA DE LIMPEZA DAS CALHAS | EXÓGENAS | GERENCIAL | MÉDIO |

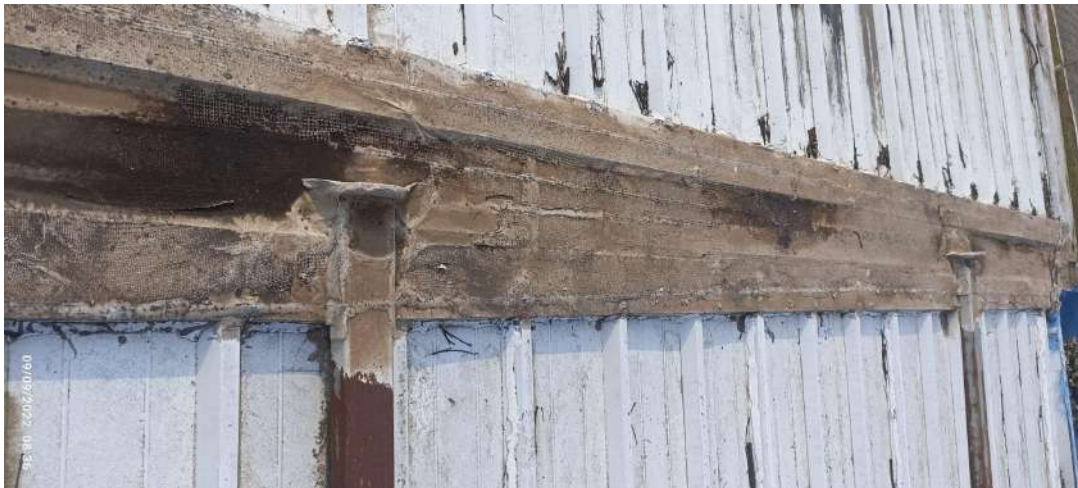
**NÃO CONFORMIDADE 4**

Figura 9. Piso da laje da cobertura, autores

| ANOMALIA | CLASSIFICAÇÃO | FALHA | GRAU DE RISCO |
|---|---|---|---|
| FALHA NO SISTEMA DE IMPERMEABILIZAÇÃO | ENDÓGENA | DE EXECUÇÃO | CRÍTICO |

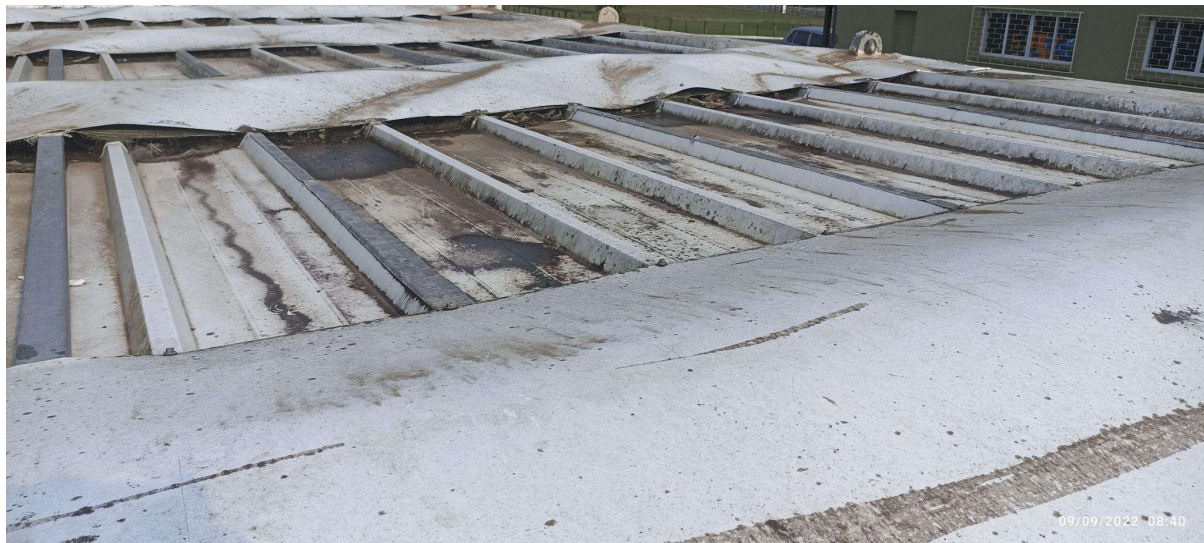
**NÃO CONFORMIDADE 5**

Figura 10. Cobertura, Cumeeira metálica, autores

| ANOMALIA | CLASSIFICAÇÃO | FALHA | GRAU DE RISCO |
|---|---|---|---|
| A instalação da cumeeira metálica dificulta a limpeza das calhas. A dilatação térmica da cumeeira danifica a tela instalada. A maioria encontra-se danificada ou inexistente. | ENDÓGENA | DE EXECUÇÃO | CRÍTICO |

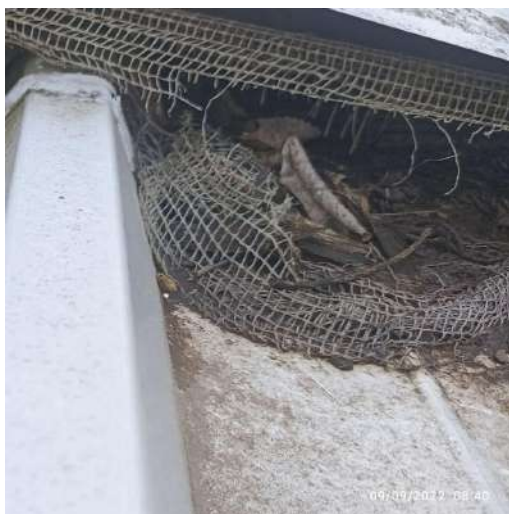
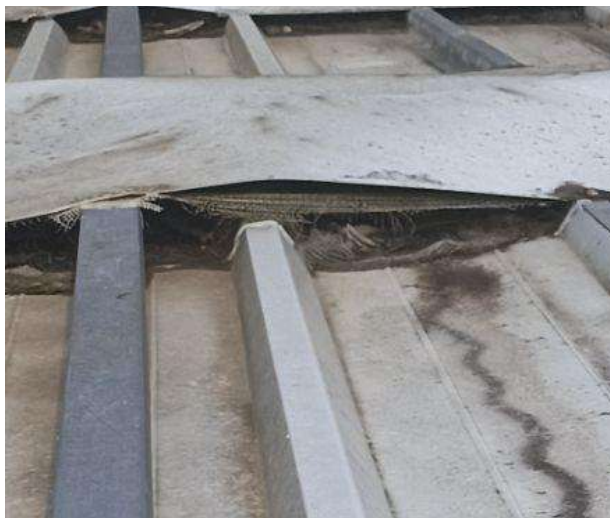
**NÃO CONFORMIDADE 6**

Figuras 11 e 12. Cumeeira metálica enviesada e tela rasgada.

| ANOMALIA | CLASSIFICAÇÃO | FALHA | GRAU DE RISCO |
|---|---|---|---|
| A tela instalada não é a adequada para proteção de folhas, uma vez que não pode sofrer dilatação. Trata-se de uma tela de uso para impermeabilização. | ENDÓGENA | DE EXECUÇÃO | CRÍTICO |

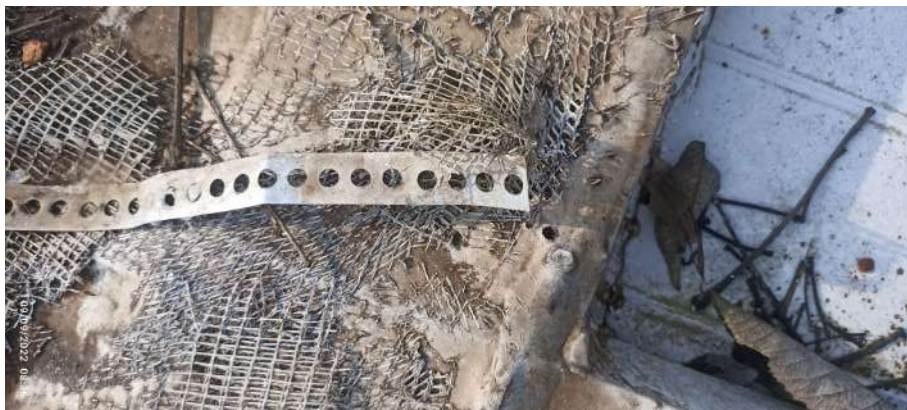
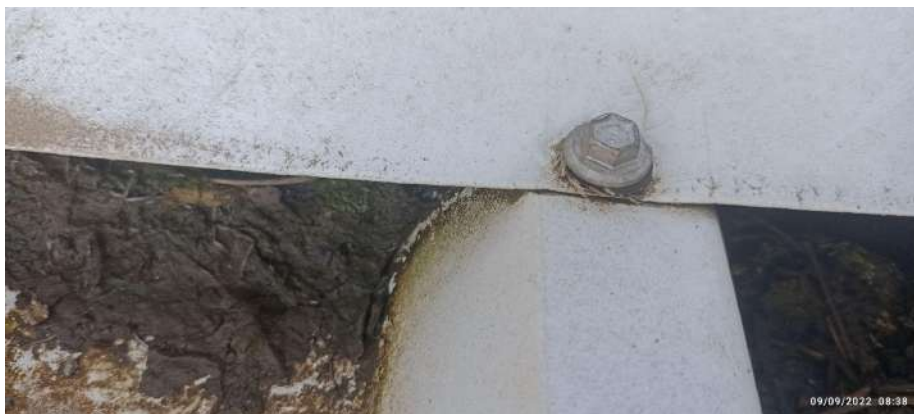
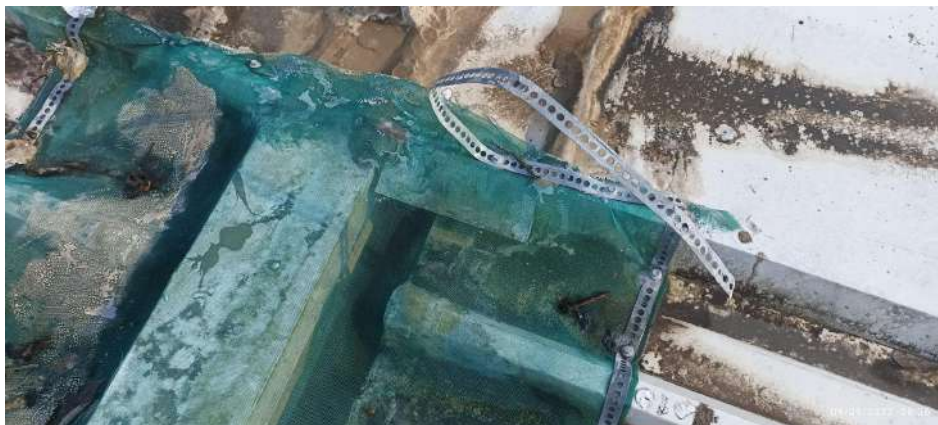
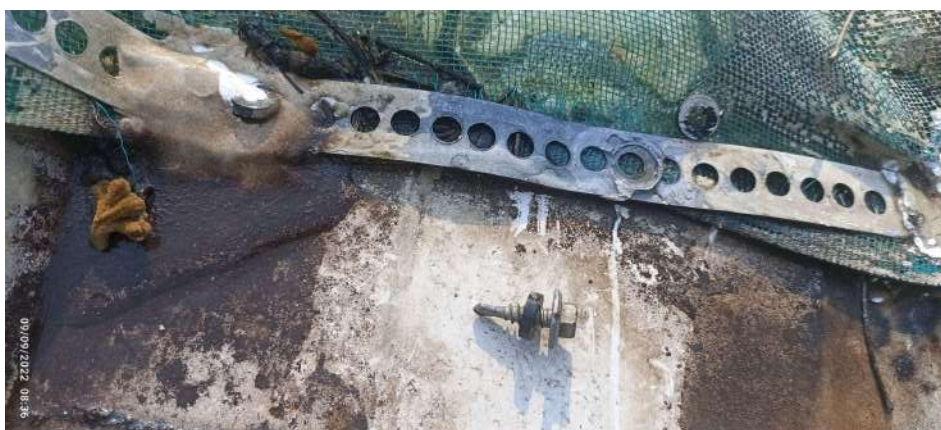
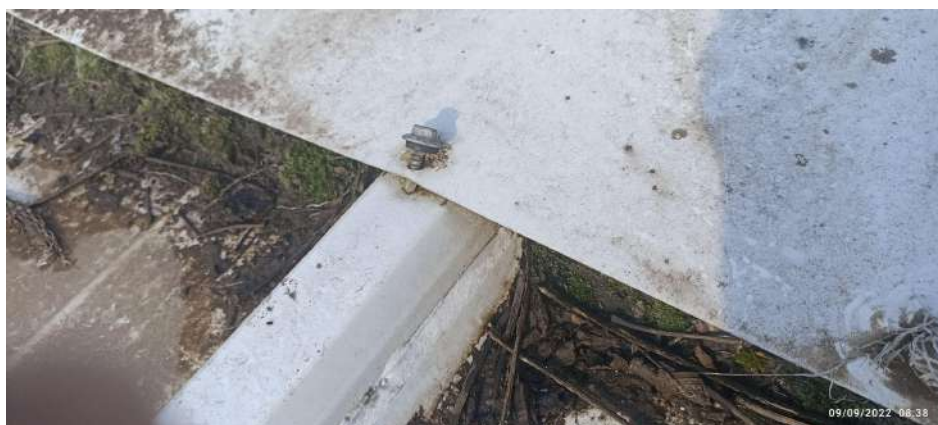
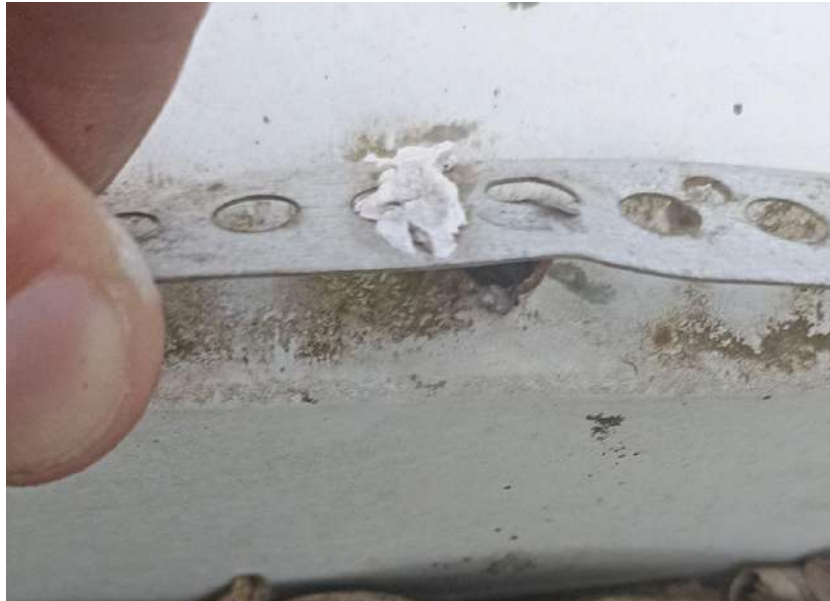
**NÃO CONFORMIDADE 7**

Figuras 13 (a,b, c, d,e, f) - Fixação de peças metálicas no telhado

| ANOMALIA | CLASSIFICAÇÃO | FALHA | GRAU DE RISCO |
|---|---|---|---|
| Os parafusos auto brocantes utilizados para fixação das peças metálicas estão, em grande maioria, soltos ou sem vedação. Esses pontos estão sujeitos a infiltração. | ENDÓGENA | DE<br>EXECUÇÃO | CRÍTICO |

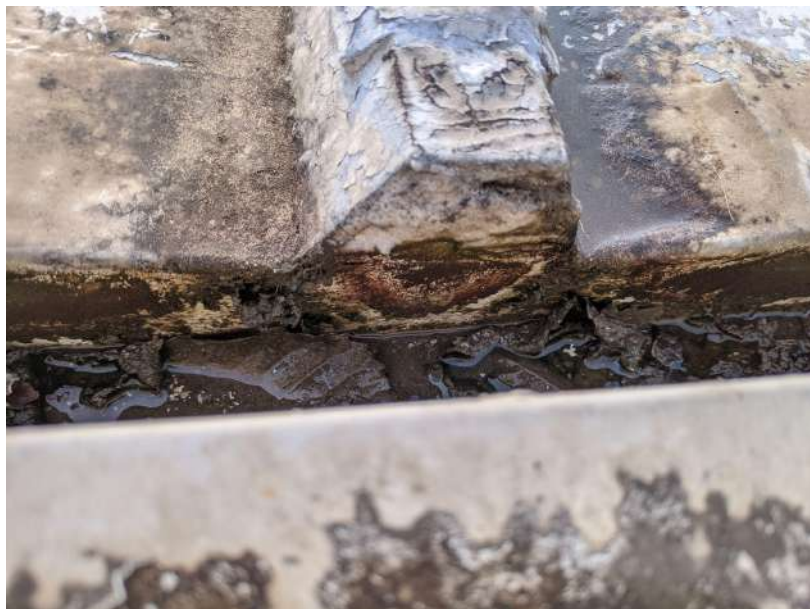
#### NÃO CONFORMIDADE 8

Figura 14. Impermeabilização realizada na ponta da telha trapezoidal com falha, autores.

| ANOMALIA | CLASSIFICAÇÃO | FALHA | GRAU DE RISCO |
|---|---|---|---|
| Falha de estanqueidade nas pontas das telhas | ENDÓGENA | DE<br>PLANEJAMENTO | CRÍTICO |

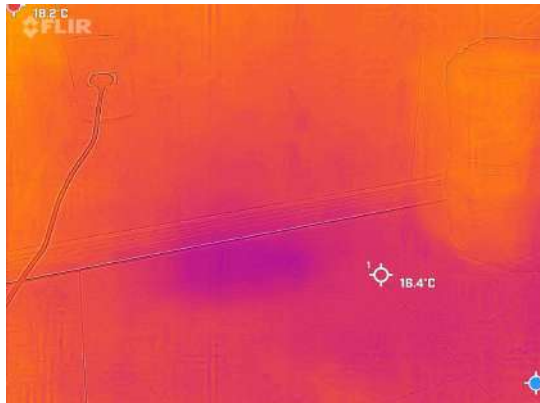
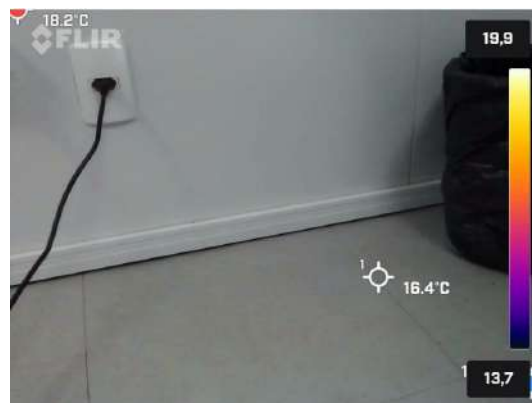
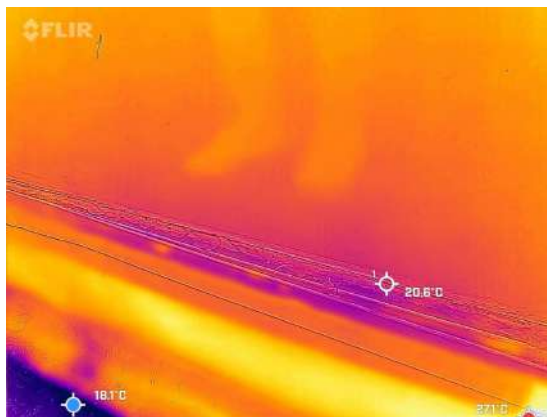
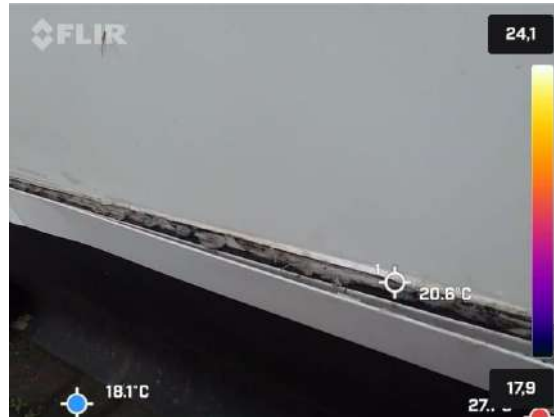
### NÃO CONFORMIDADE 9

Figuras 15 e 16. O piso interno apresenta manchas de umidade, conforme evidencia o registro termográfico. No mesmo alinhamento, na área externa, o acabamento da saia do piso, colado com silicone, em alguns trechos estão soltos, evidenciadas nas figuras 16a e 16b.

| ANOMALIA | | CLASSIFICAÇÃO | FALHA | GRAU DE RISCO |
|---|---|---|---|---|
| INFILTRAÇÃO, SOLTOS, | ACABAMENTOS | ENDÓGENA | DE PLANEJAMENTO | CRÍTICO |

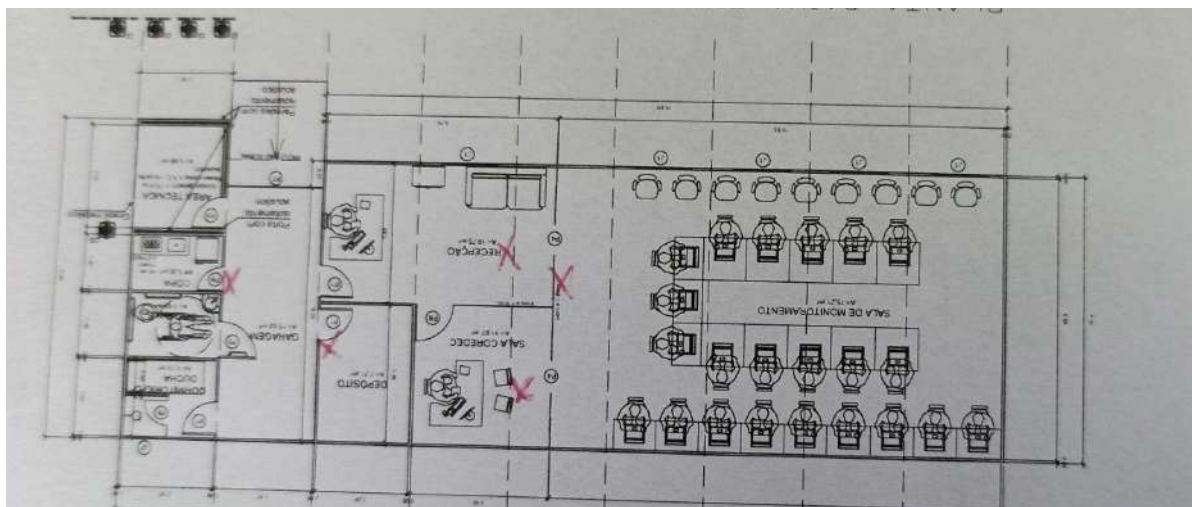
Figura 17. Localização dos pontos com incidência de infiltração informado, autores.

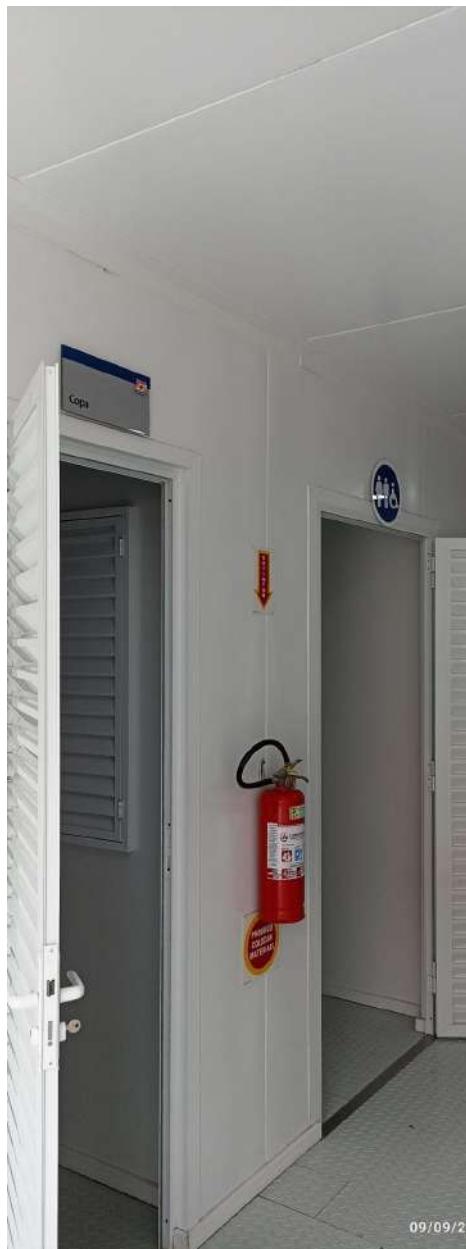
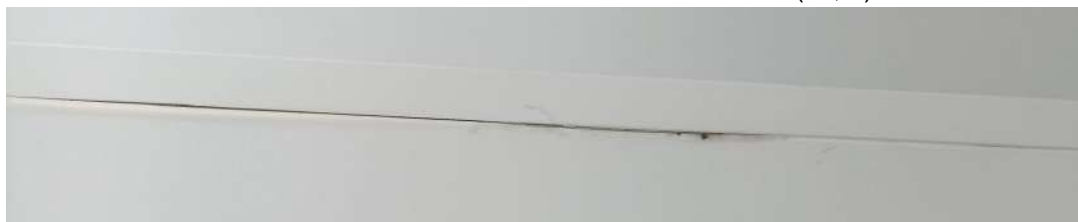
**NÃO CONFORMIDADE 10**

Figura 18 (a,b). Manifestação patológica - corredor

| ANOMALIA | CLASSIFICAÇÃO | FALHA | GRAU DE RISCO |
|---|---|---|---|
| MANCHAS DE INFILTRAÇÃO | ENDÓGENA | DE EXECUÇÃO | CRÍTICO |

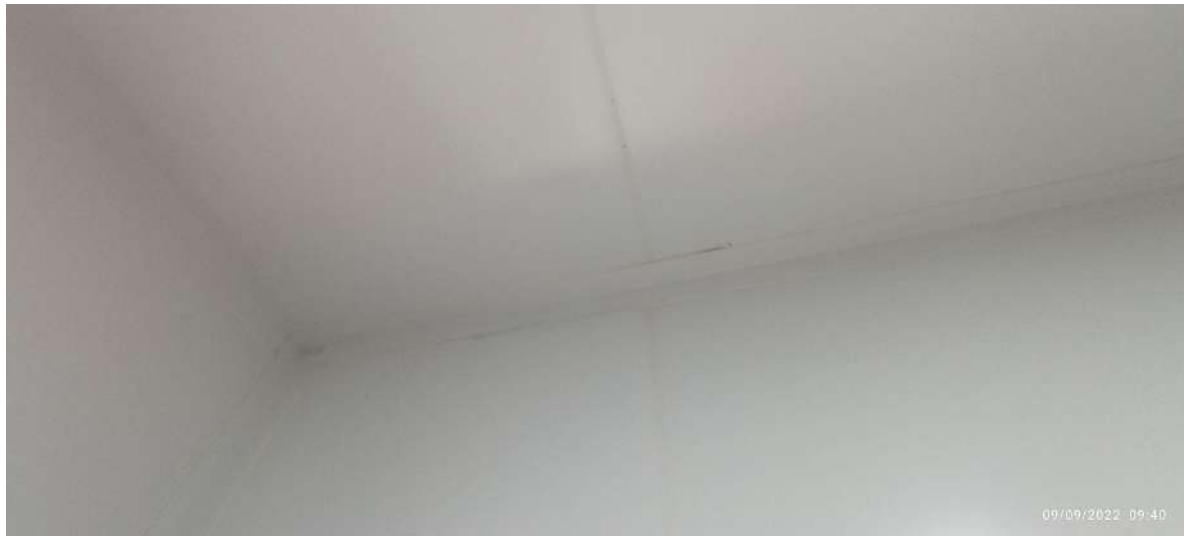
**NÃO CONFORMIDADE 11**

Figura 19. Teto depósito.

| ANOMALIA | CLASSIFICAÇÃO | FALHA | GRAU DE RISCO |
|---|---|---|---|
| INFILTRAÇÃO POR PERCOLAÇÃO | ENDÓGENA | DE EXECUÇÃO | CRÍTICO |

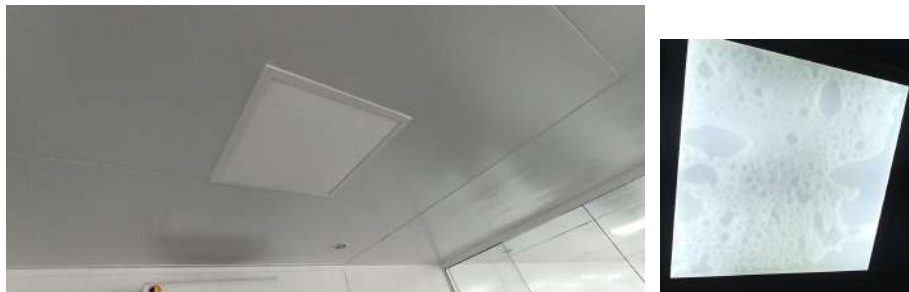
**NÃO CONFORMIDADE 12**

Figura 20. Sala de Monitoramento - detalhe da luminária.

| ANOMALIA | CLASSIFICAÇÃO | FALHA | GRAU DE RISCO |
|---|---|---|---|
| INFILTRAÇÃO POR PERCOLAÇÃO | ENDÓGENA | DE EXECUÇÃO | CRÍTICO |

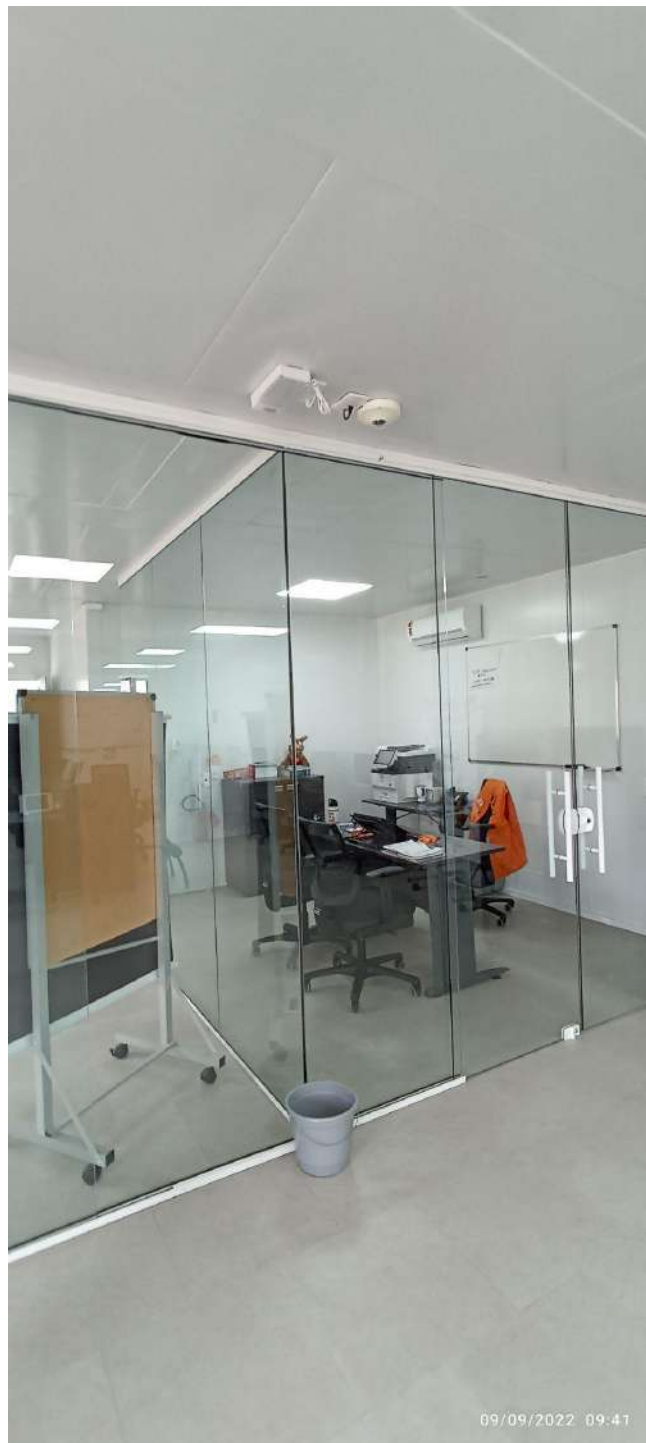
**NÃO CONFORMIDADE 13**

Figura 21. Infiltração por percolação, constante, autores.

| ANOMALIA | CLASSIFICAÇÃO | FALHA | GRAU DE RISCO |
|---|---|---|---|
| INFILTRAÇÃO, GOTEIRA | ENDÓGENA | DE EXECUÇÃO | CRÍTICO |

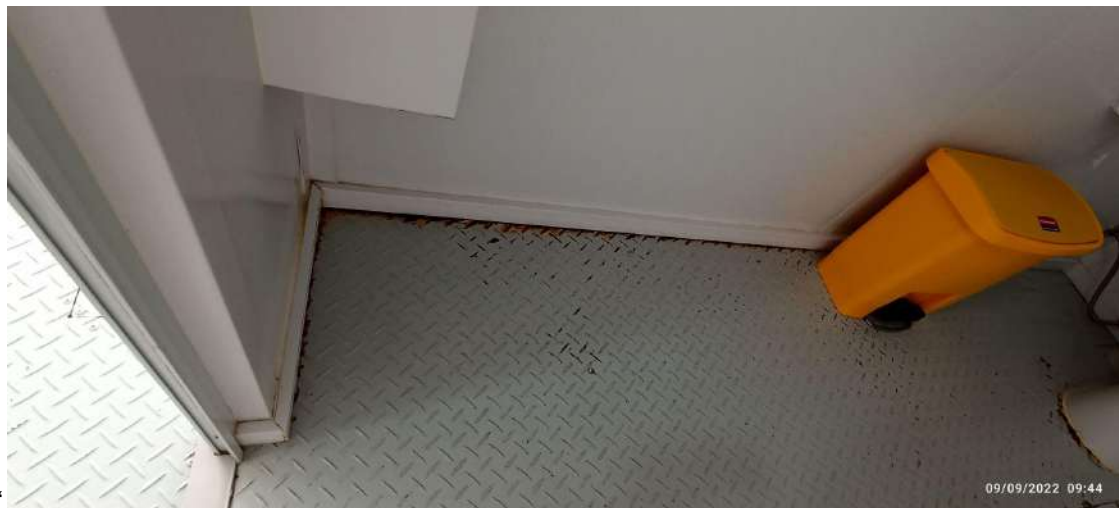
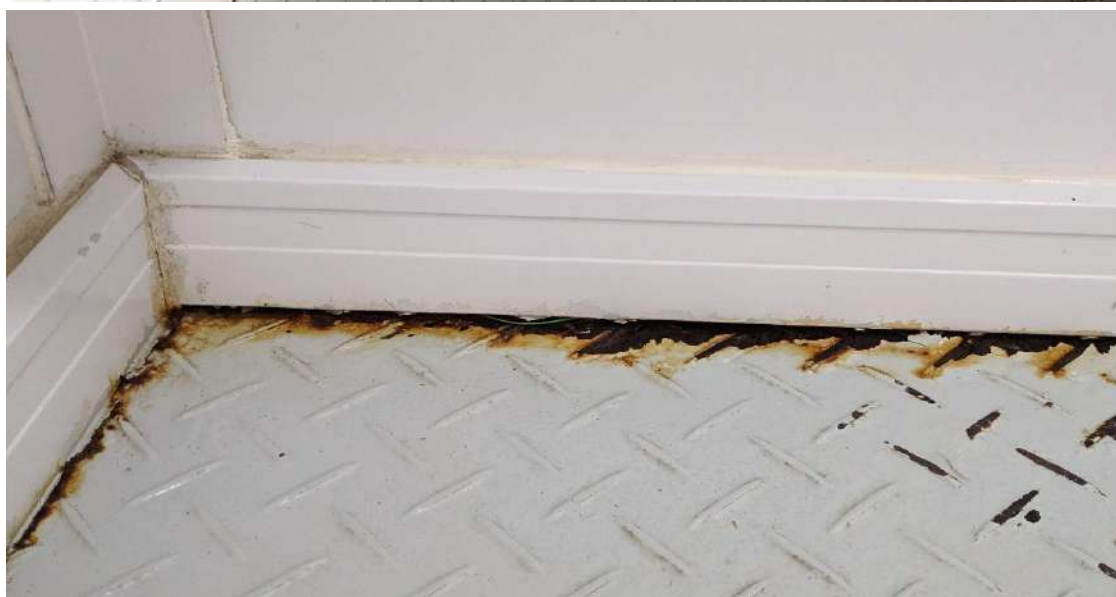
**NÃO CONFORMIDADE 14**

Figura 22. A infiltração vem acelerando o surgimento de ferrugem no piso xadrez, autores.

| ANOMALIA | CLASSIFICAÇÃO | FALHA | GRAU DE RISCO |
|---|---|---|---|
| INFILTRAÇÃO, PROCESSO ACELERADO DE FERRUGEM NA CHAPA XADREZ | ENDÓGENA | DE EXECUÇÃO | MÉDIO |

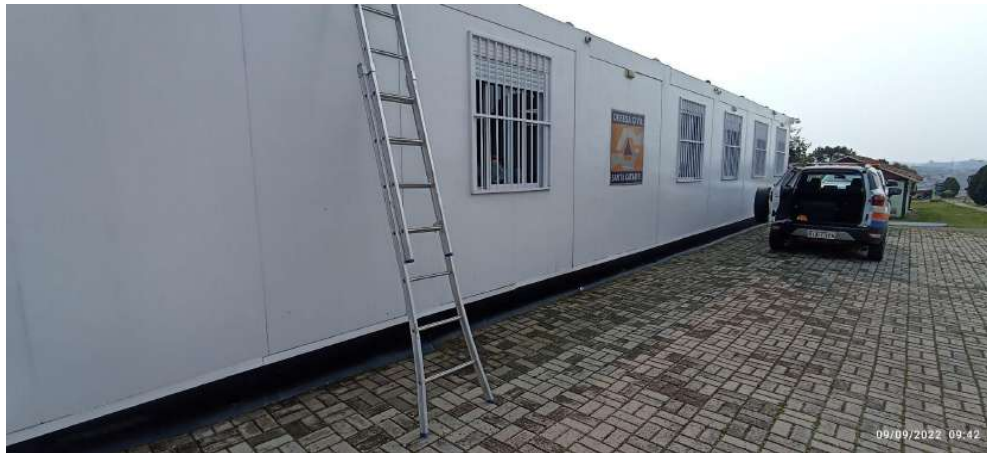
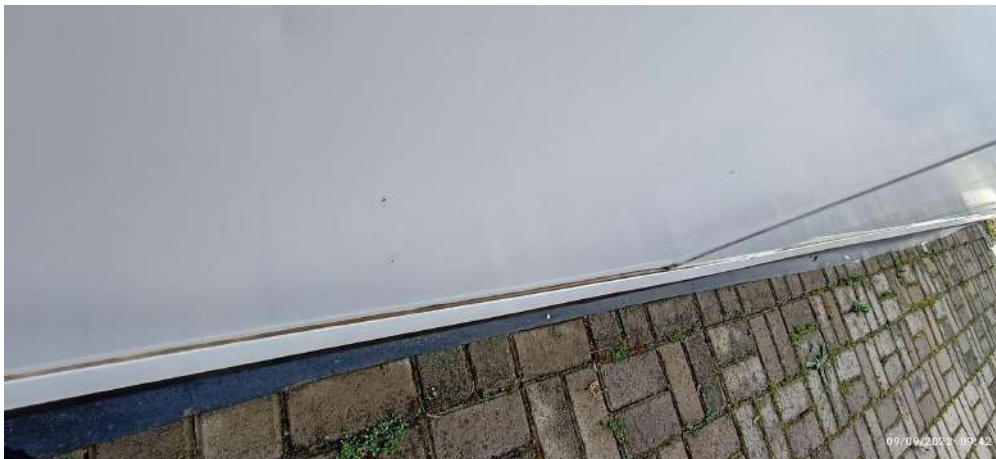
**NÃO CONFORMIDADE 15**

Figura 23 (a, b). Frente, autores.

| ANOMALIA | CLASSIFICAÇÃO | FALHA | GRAU DE RISCO |
|---|---|---|---|
| DESPLACAMENTO DO REVESTIMENTO EXTERNO | ENDÓGENA | DE EXECUÇÃO | CRÍTICO |

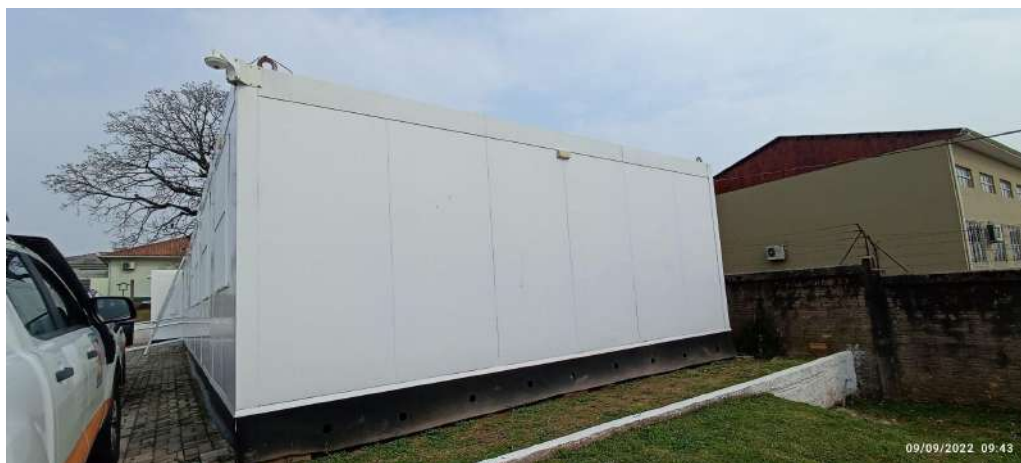
Figura 24. Lateral direita - não apresentou manifestação patológica

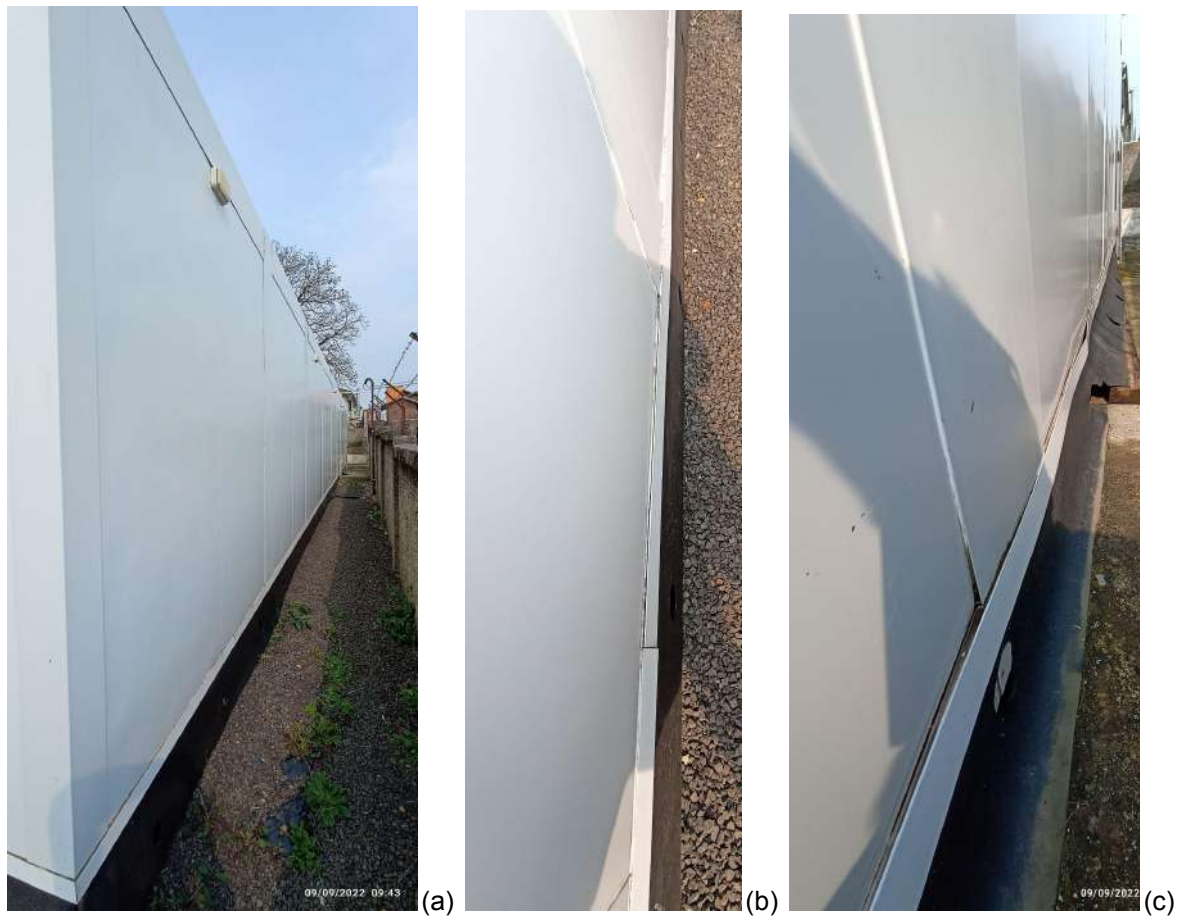
**NÃO CONFORMIDADE 16**

Figura 25 (a, b e c) Fundo, autores.

| ANOMALIA | CLASSIFICAÇÃO | FALHA | GRAU DE RISCO |
|---|---|---|---|
| PONTOS ONDULADOS, SOLTOS E FALTA DE VEDAÇÃO | ENDÓGENA | DE EXECUÇÃO | CRÍTICO |

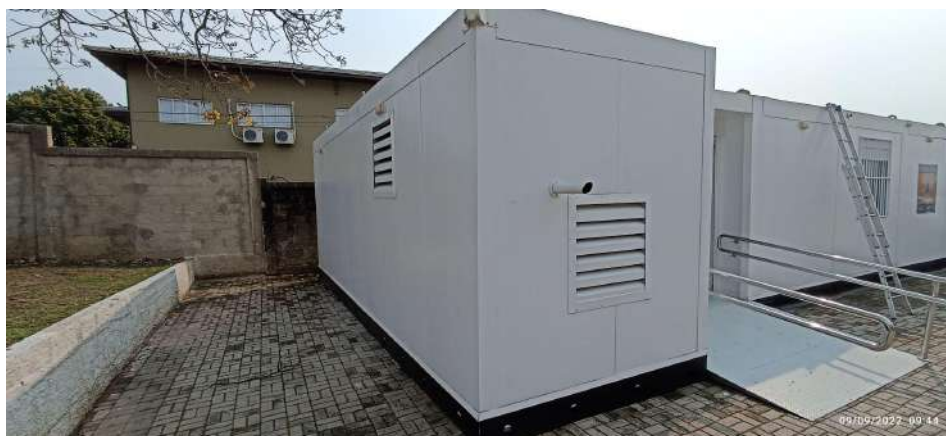
Figura 26. Lateral direita

Não foram localizadas manifestações patológicas nesta face.

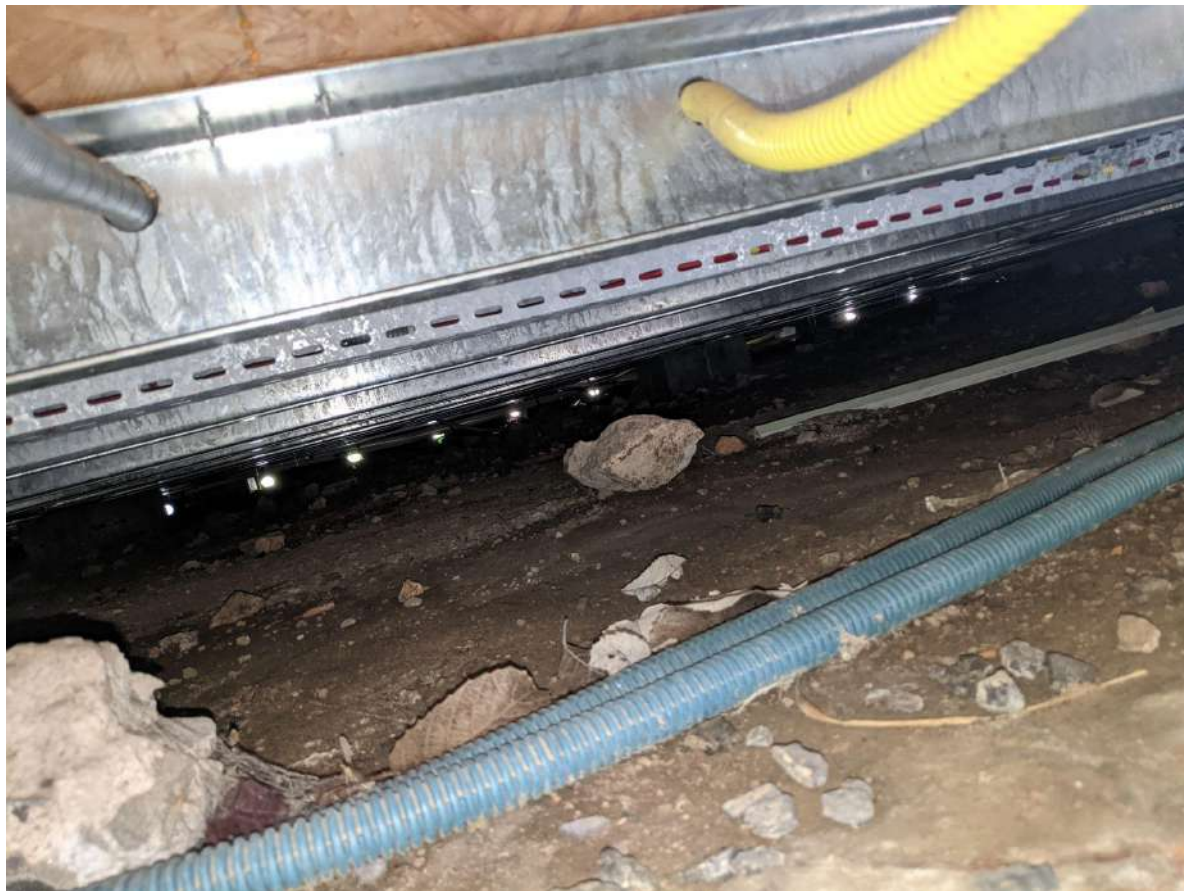
**NÃO CONFORMIDADE 17**

Figura 27. Distribuição da iluminação elétrica.

| ANOMALIA | CLASSIFICAÇÃO | FALHA | GRAU DE RISCO |
|---|---|---|---|
| Tubulação elétrica com baixa resistência quando em contato direto com o solo. | ENDÓGENA | DE EXECUÇÃO | CRÍTICO |
