**ESTADO DE SANTA CATARINA  
SECRETARIA DE ESTADO DE PROTEÇÃO E DEFESA CIVIL  
DIRETORIA DE GESTÃO DE RISCO**

# **Parecer Técnico**

**Nº PARECER:** 137/2023/DC/DIGR

Este Parecer Técnico tem como objetivo apresentar os serviços e os respectivos valores necessários para a realização de reformas nos 19 Centros Integrados de Gerenciamento de Riscos e Desastres (CIGERD's). Cada edificação do CIGERD é composta por 8 módulos de 2,54 x 7 m e 1 módulo com 2,54 x 8 m, constituída por uma estrutura metálica com vedação em painéis termoisolantes e cobertura com telhas trapezoidais termoisolantes.

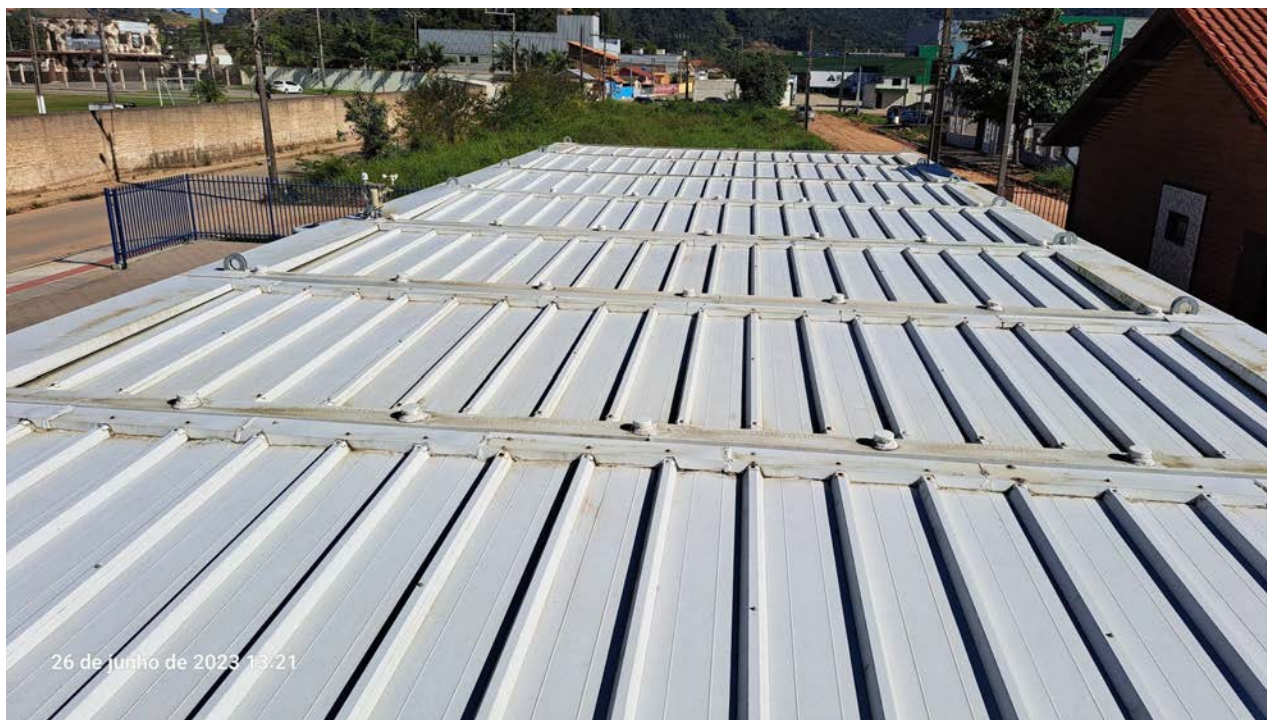
Figura 3 - Cobertura metálica - destaca-se que entre cada módulo é um ponto propício de infiltrações

**Item 2 - Cobertura metálica:** Garantir a estanqueidade da cobertura;

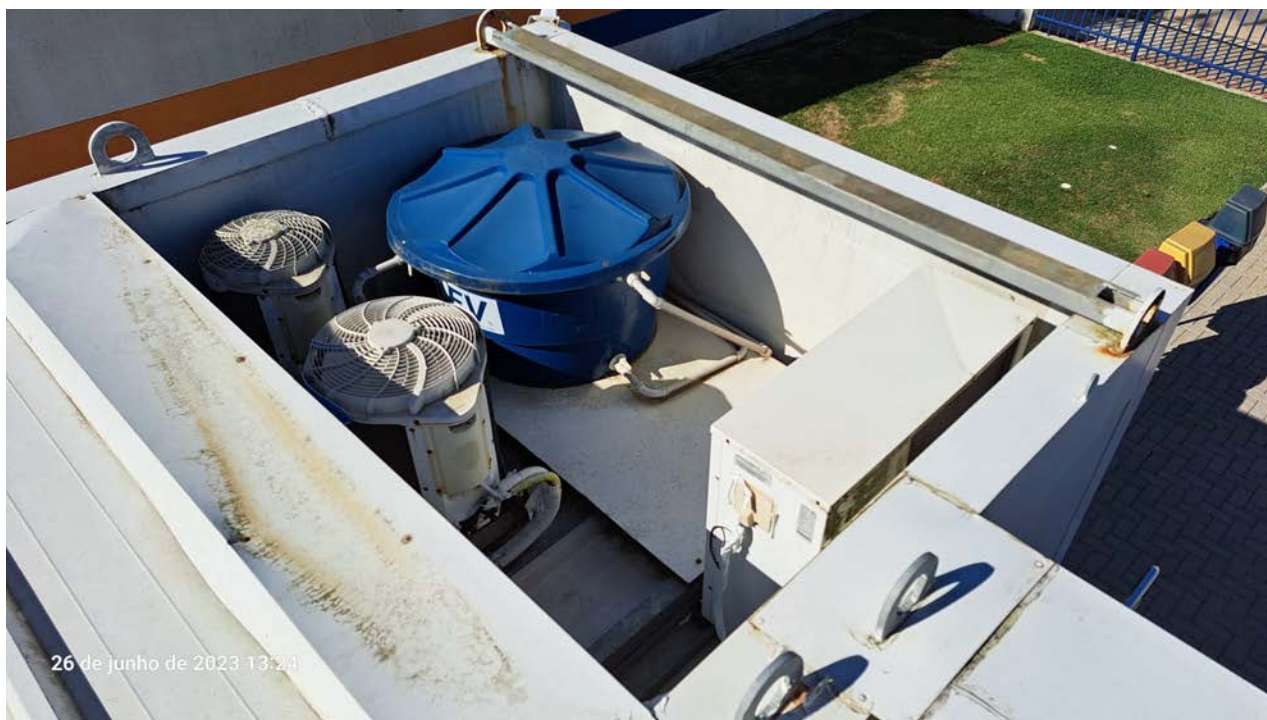
Figura 4 - Cobertura metálica - Alguns pontos apresentam sinais de ferrugem

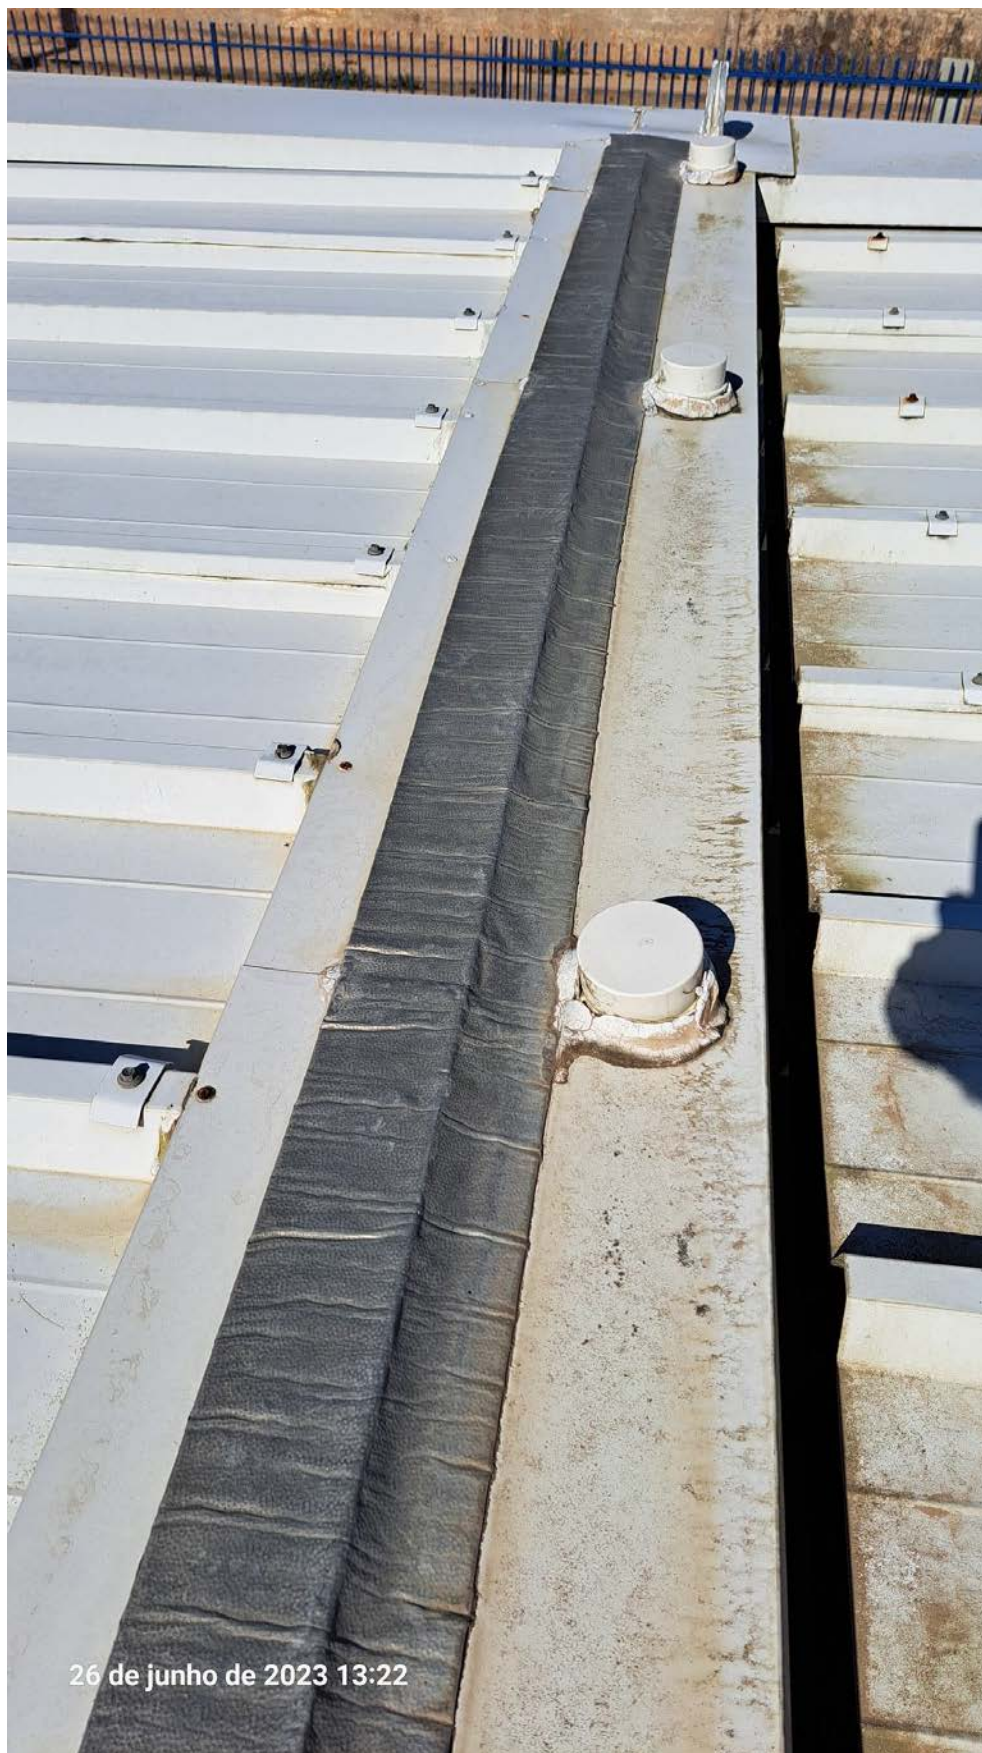
Figura 5 - Cobertura metálica - Detalhe da manta aluminizada, visando estanca as infiltrações entre os módulos

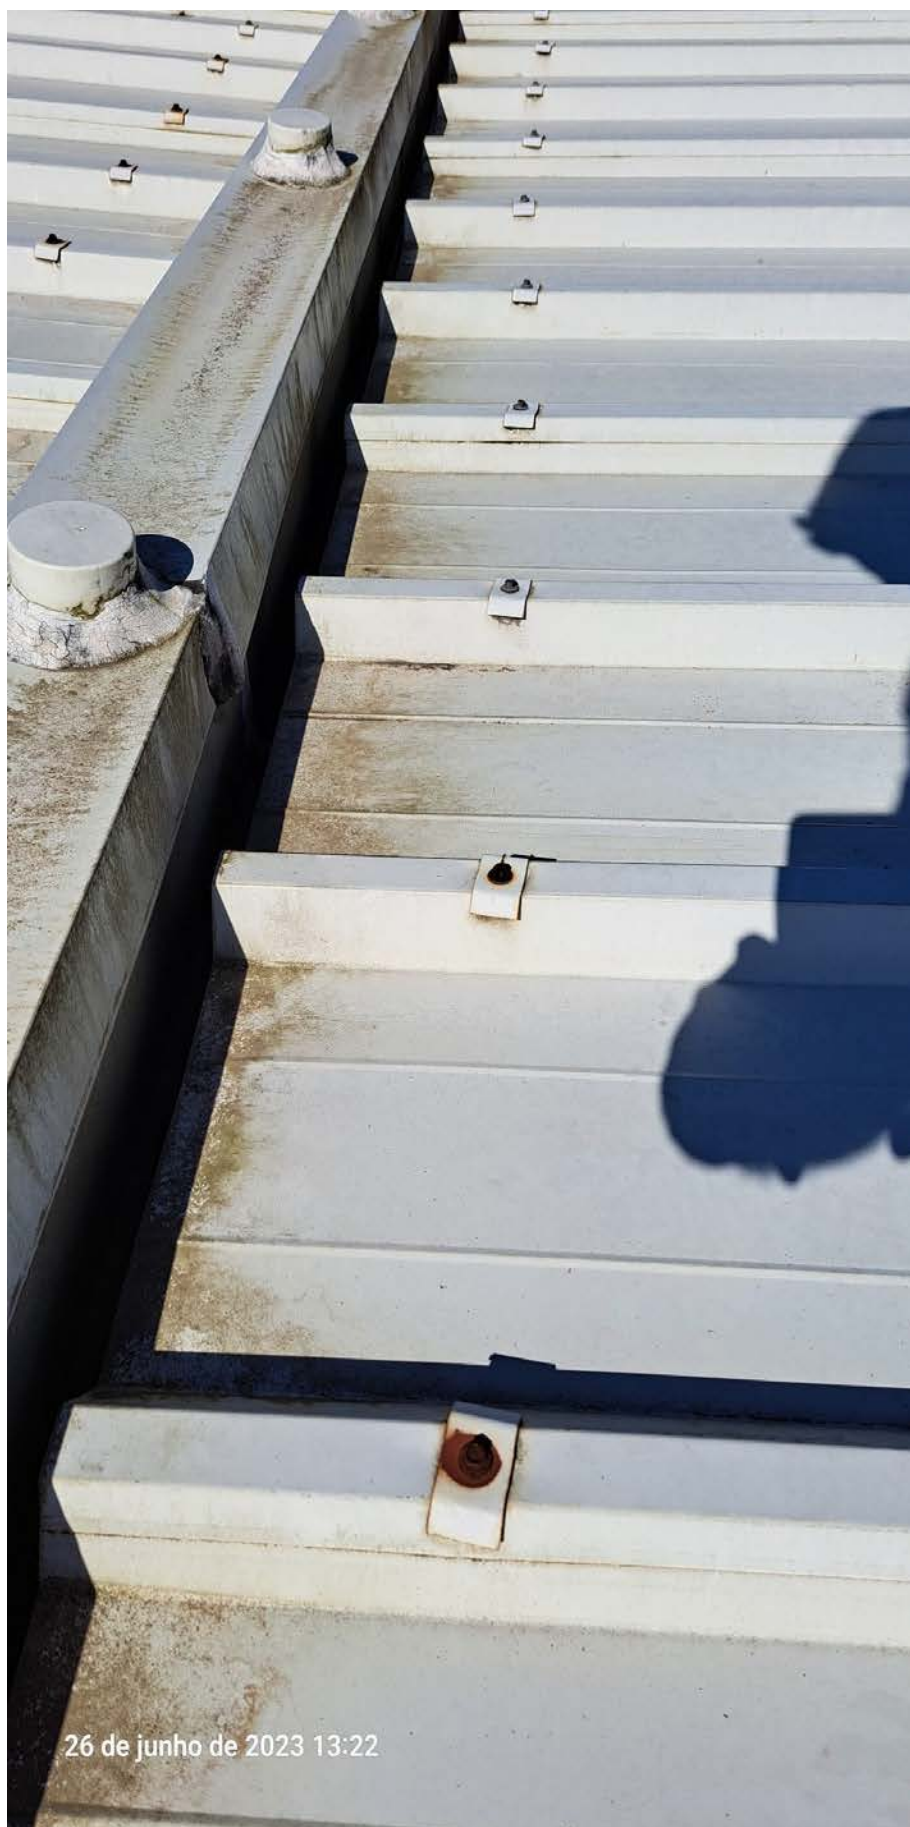
Figura 6 – Manchas de sedimento - indicação de água parada - e parafusos enferrujados

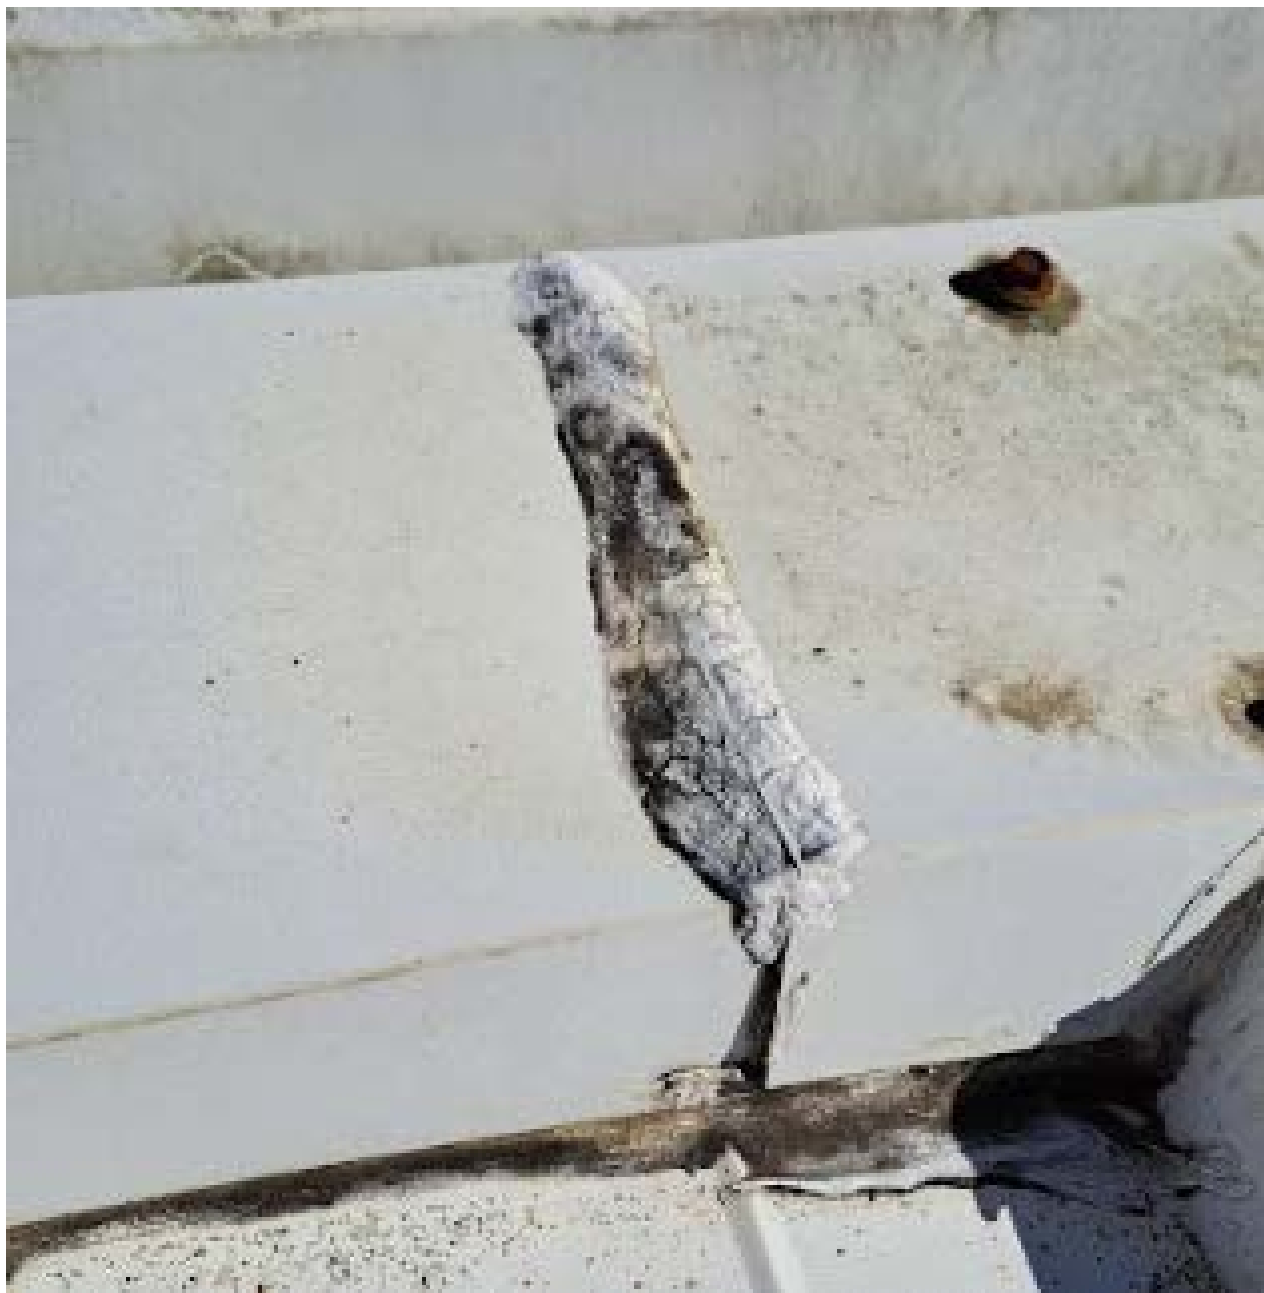
Figura 7 – Junção entre material - na proteção observa-se a falta de fixação por parafuso ou arrebite

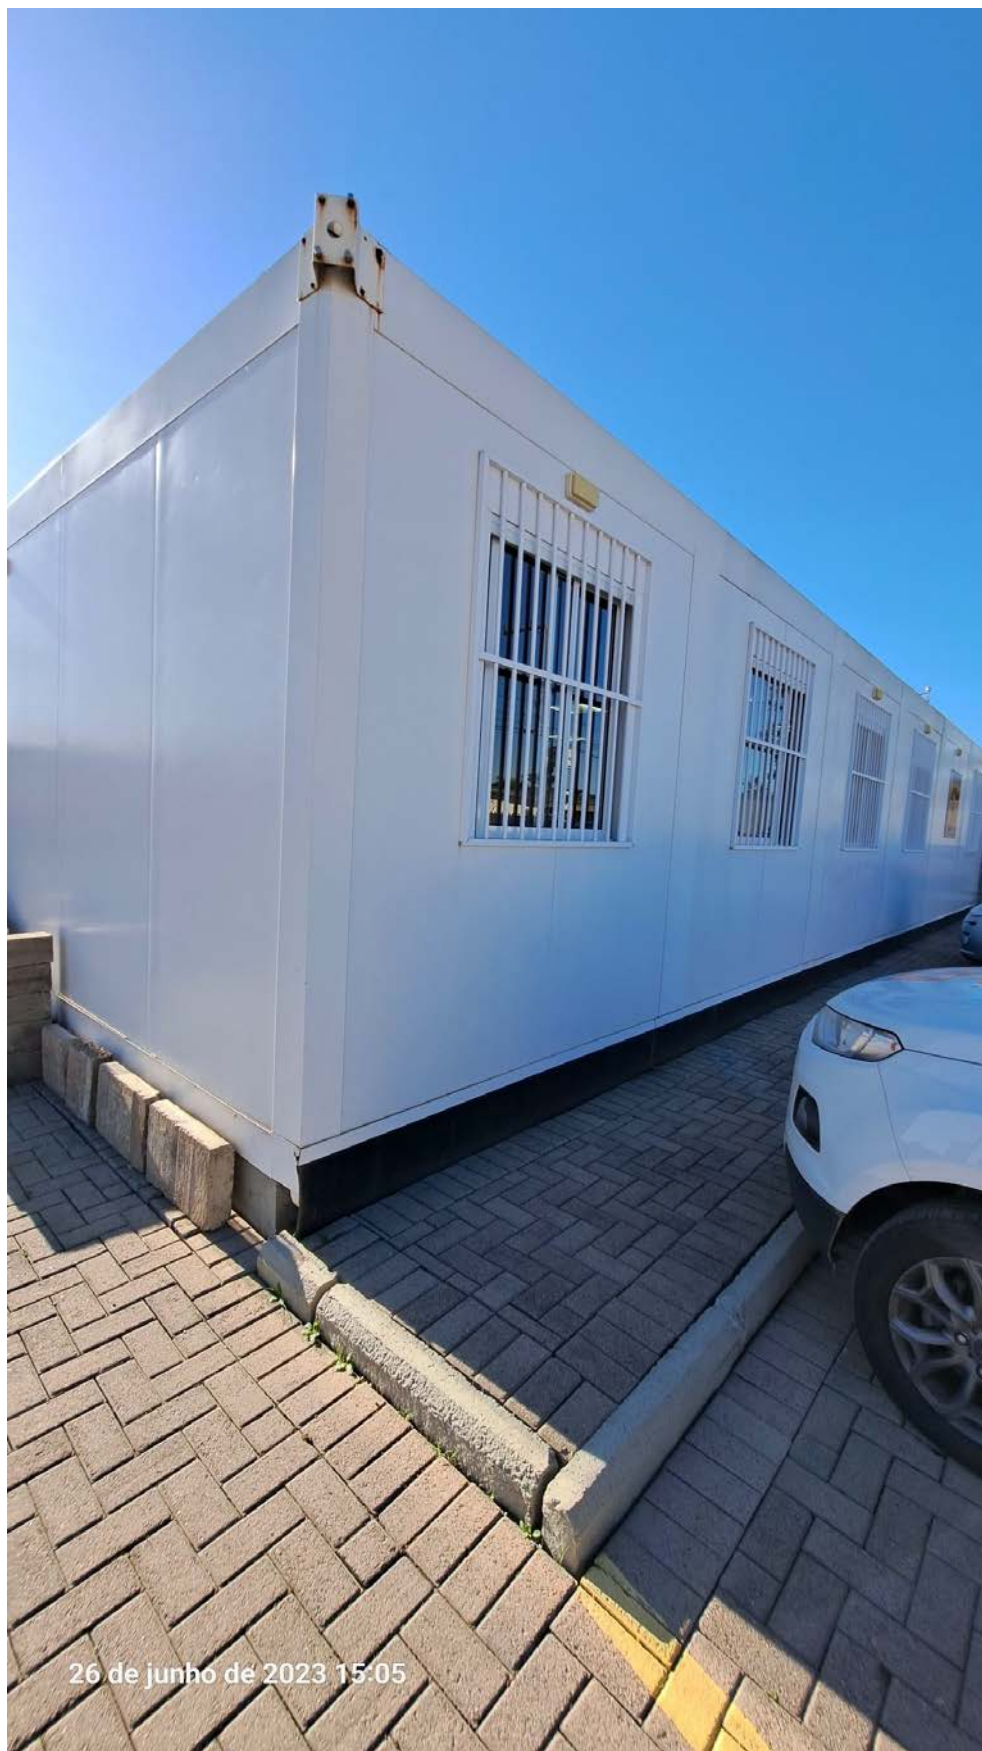
Figura 8 – Ferrugem nos cantos da edificação

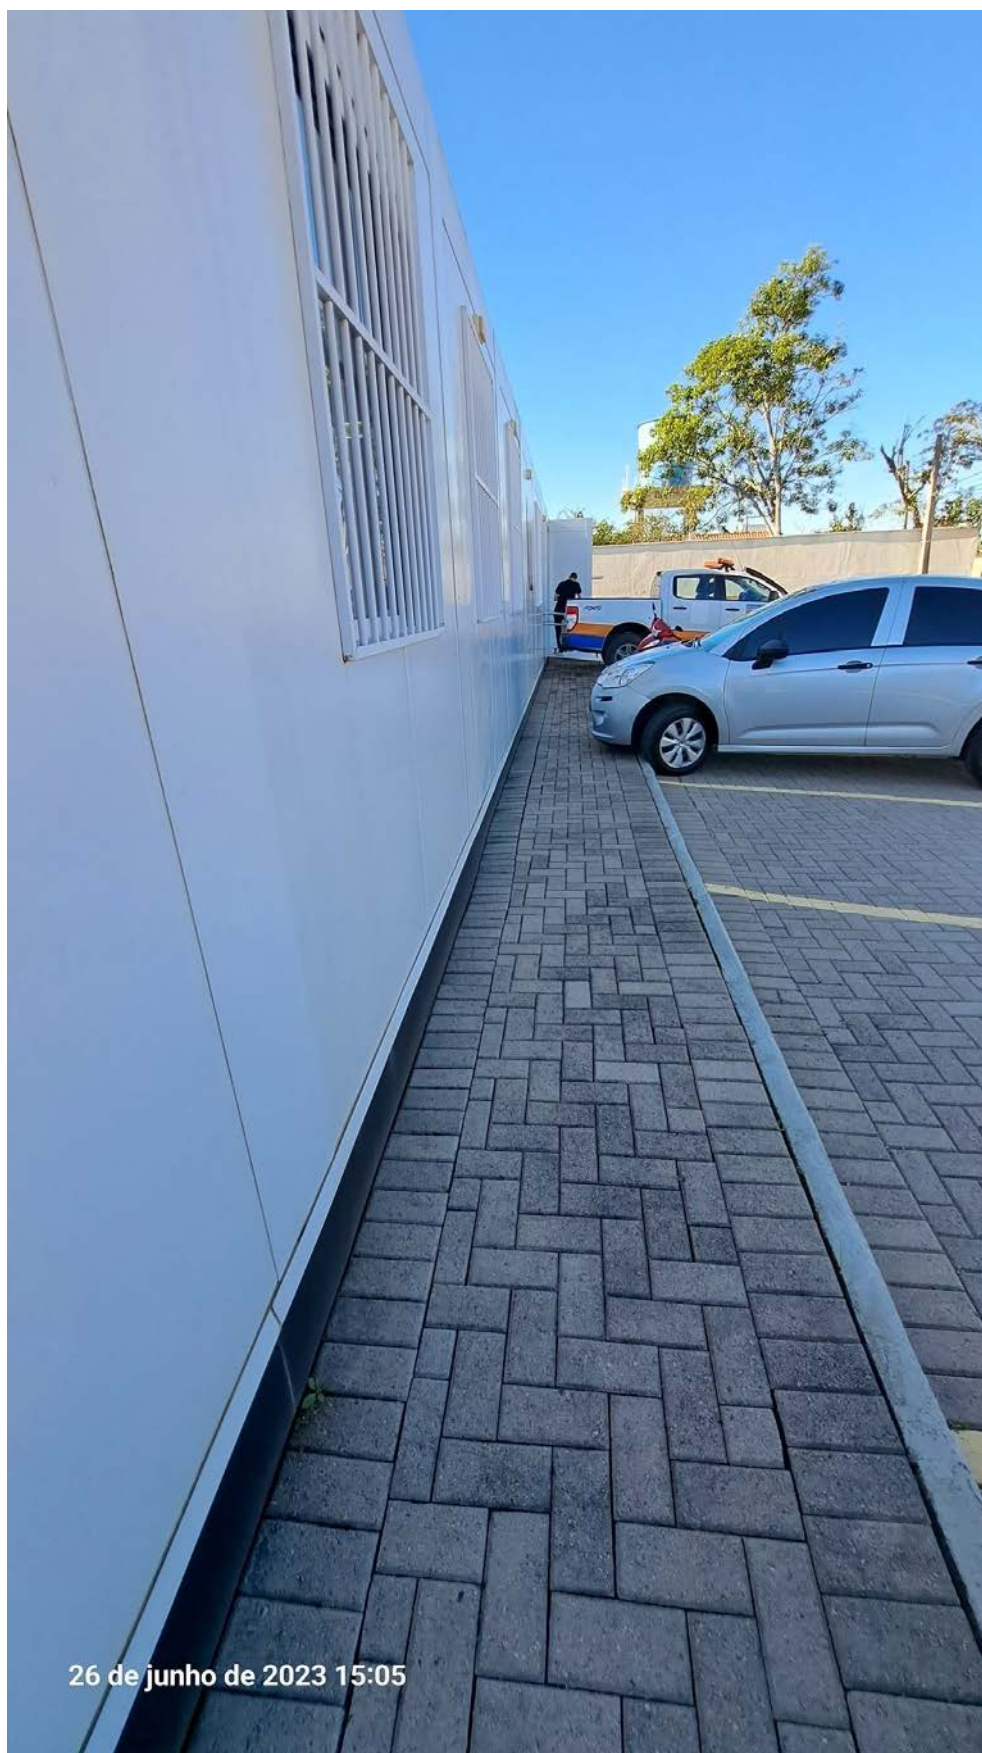
Figura 9 – Descolamento do acabamento da saia - permite a entrada de água na parede.

**Item 8 - Esquadrias e Vedação:** Durante a inspeção, foram identificadas deslocamentos e falhas de vedação nas janelas e nas faixas externas (junções dos módulos).

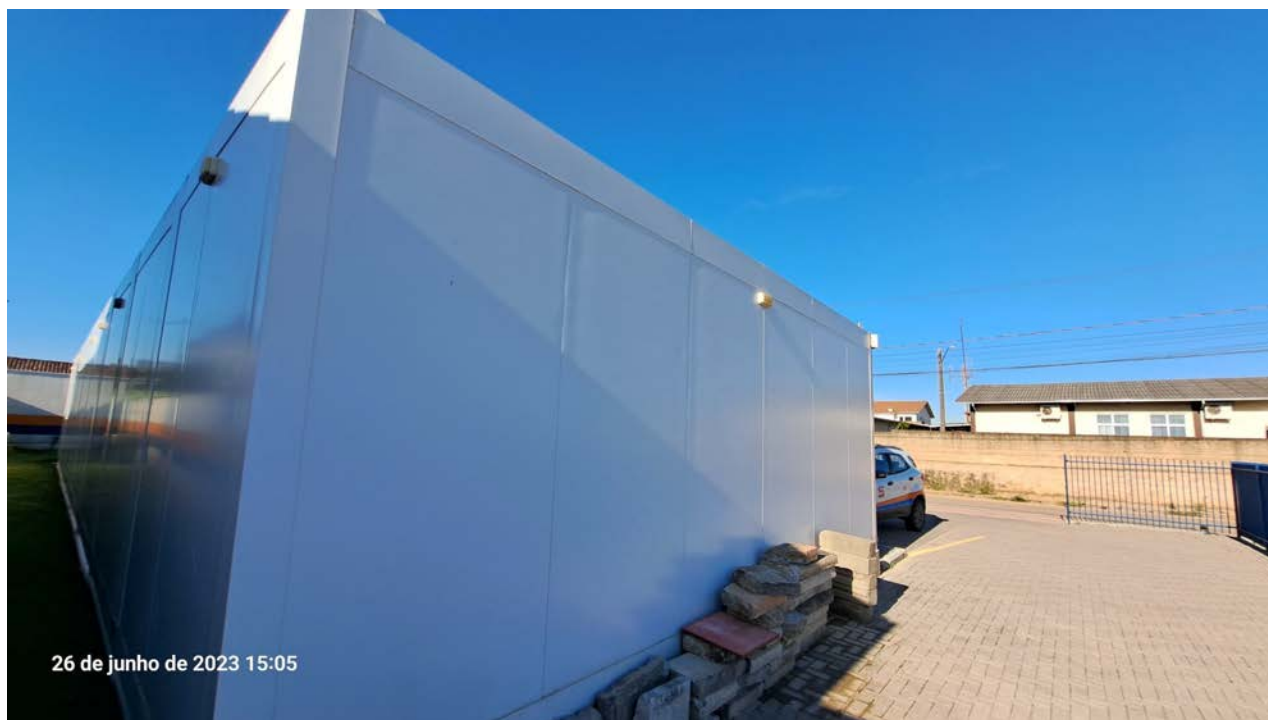
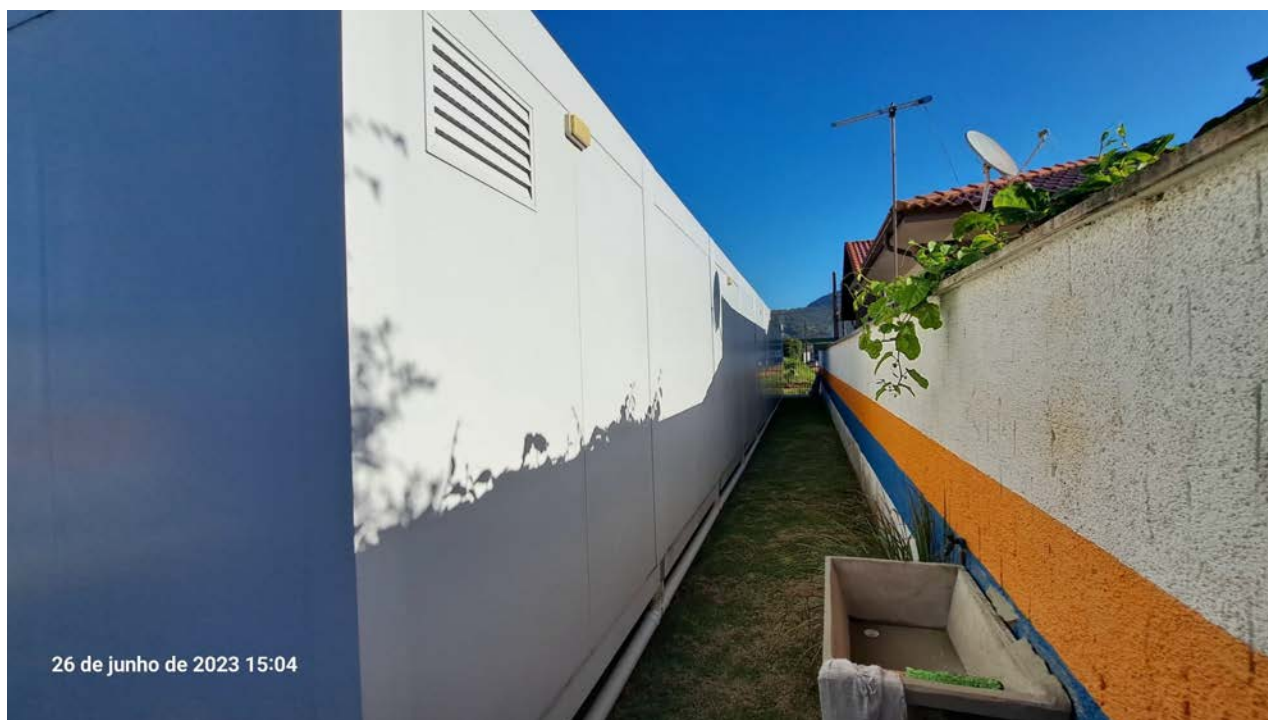
Figura 10 – Descolamento do acabamento da saia - permite a entrada de água na parede.

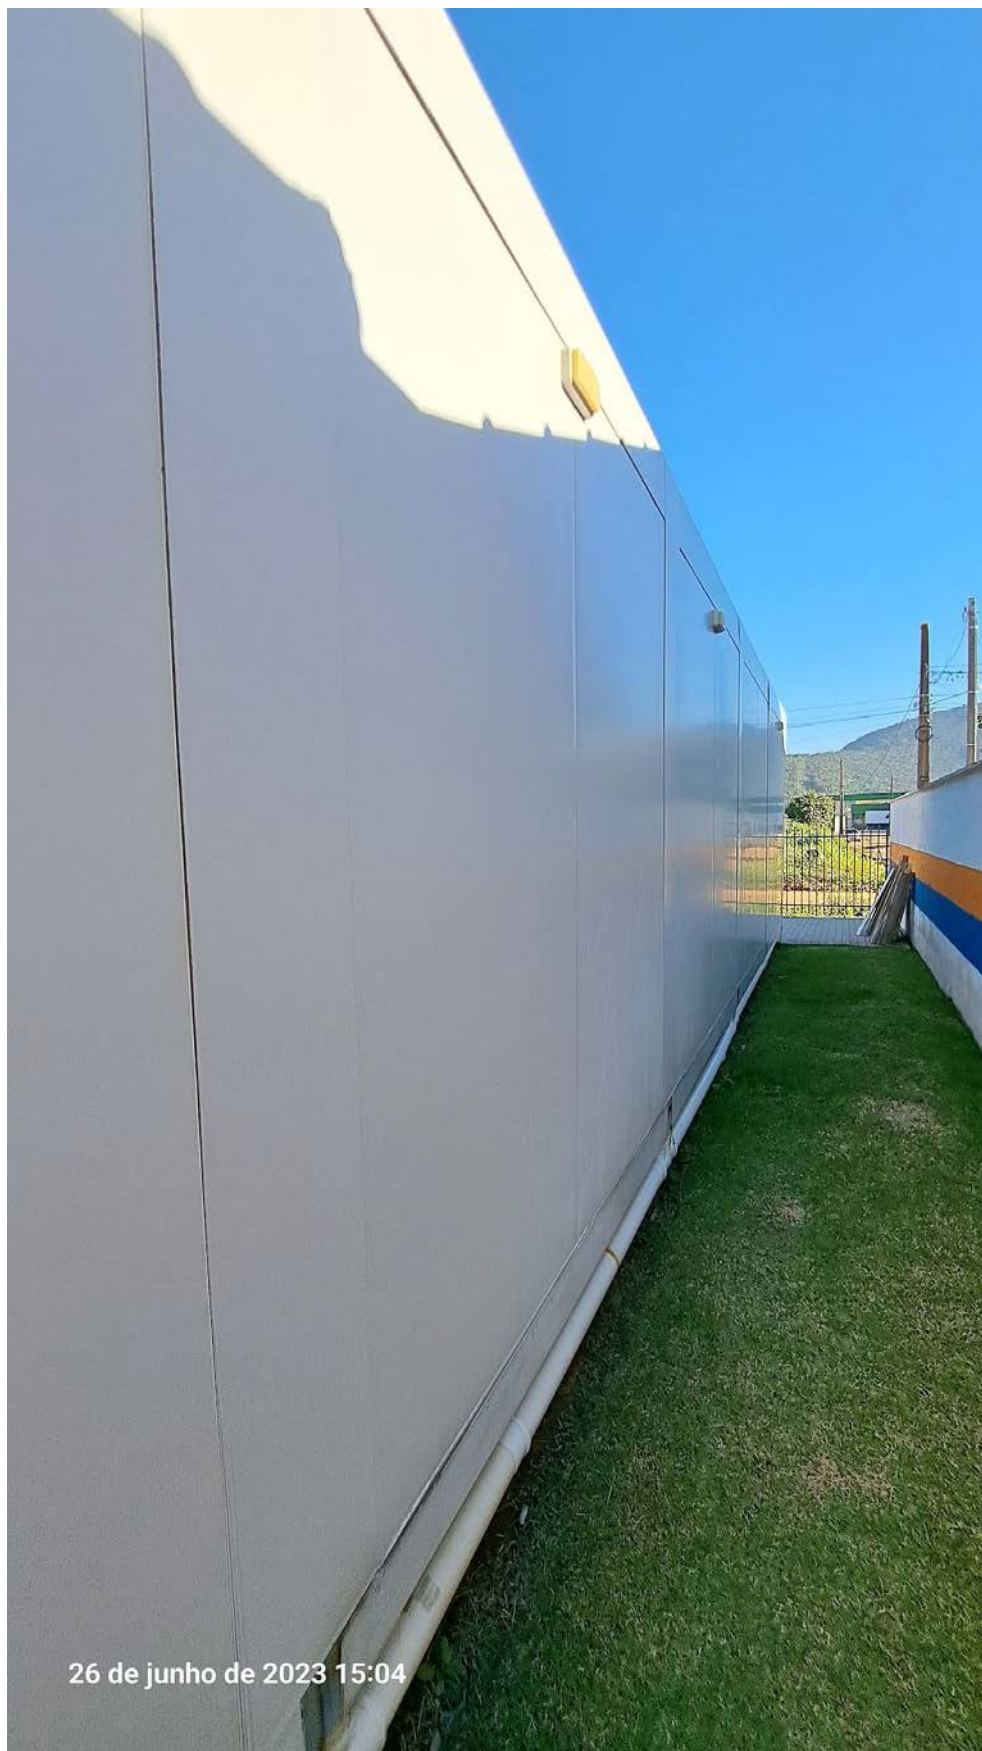
Figura 11 – Descolamento da saia de proteção

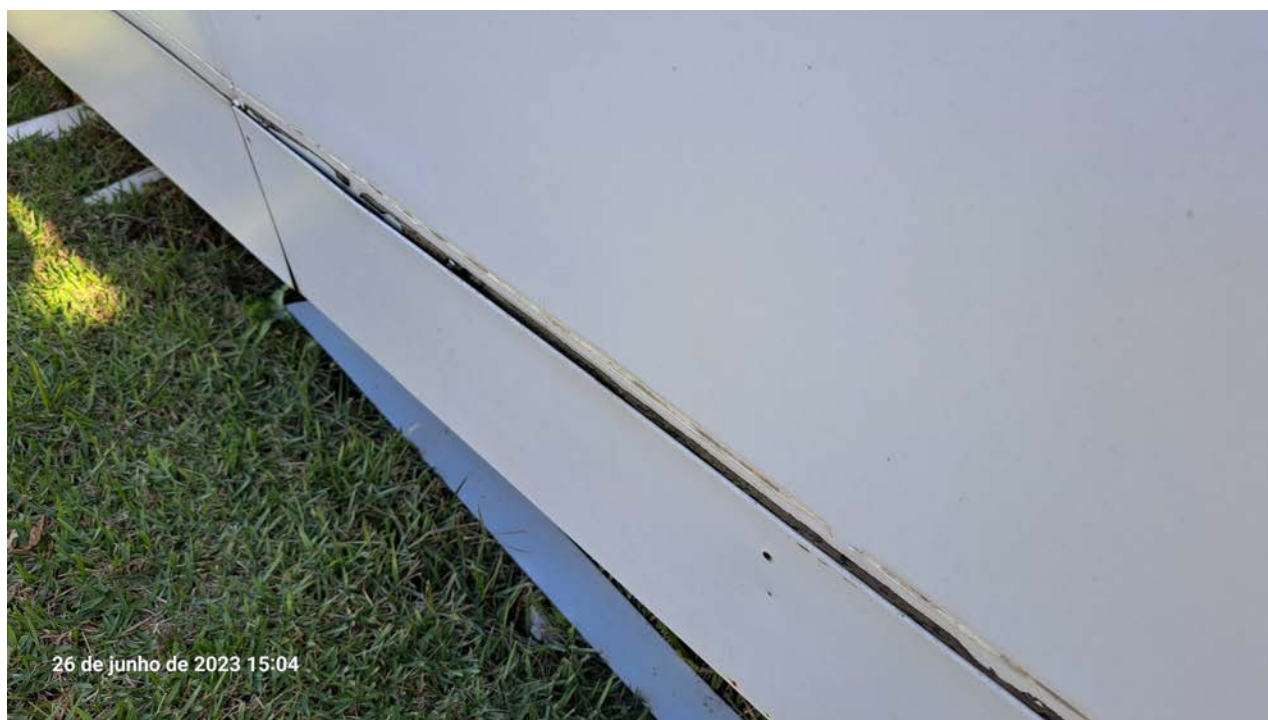
Figura 12 – Descolamento da saia de acabamento

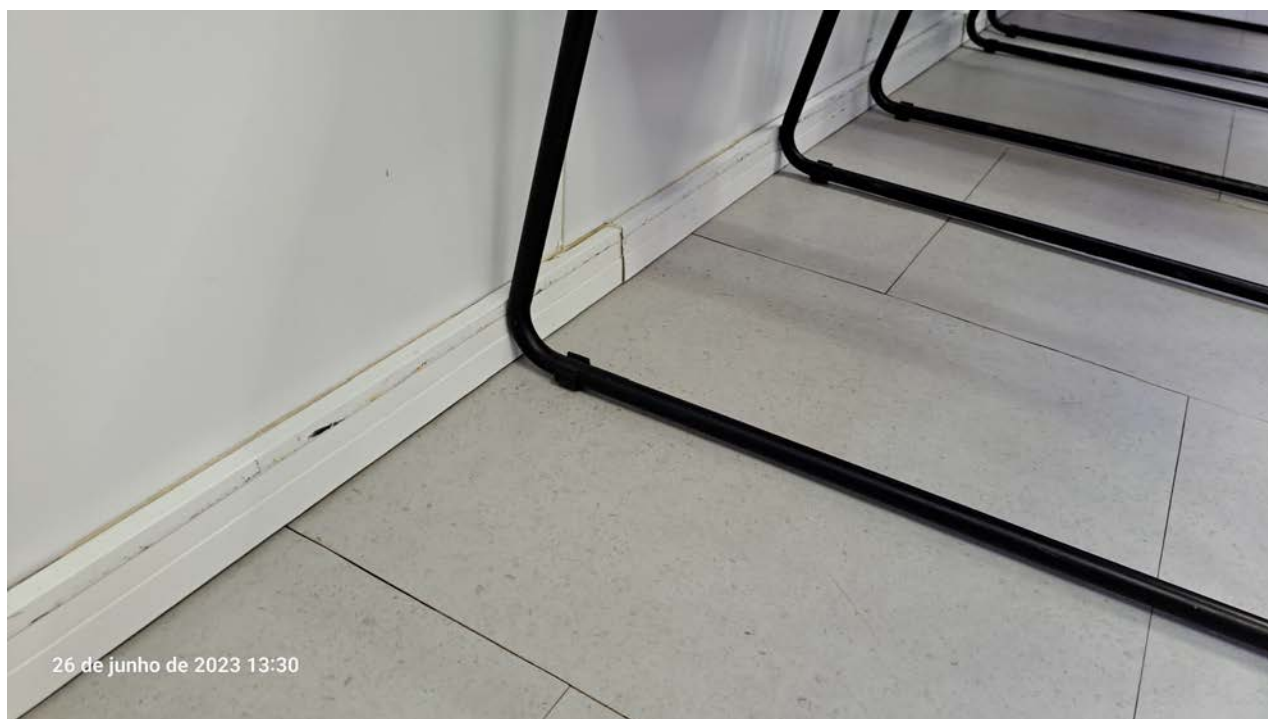
Figura 13 – Descolamento do rodapé e piso afundando

**item 3 - Substituição do piso interno:** Devido à deterioração dos painéis OSB, em função das infiltrações provenientes da falta de estanqueidade da cobertura, é necessária a substituição completa por painéis wall "Masterboard", cujas características atendem à necessidade local;

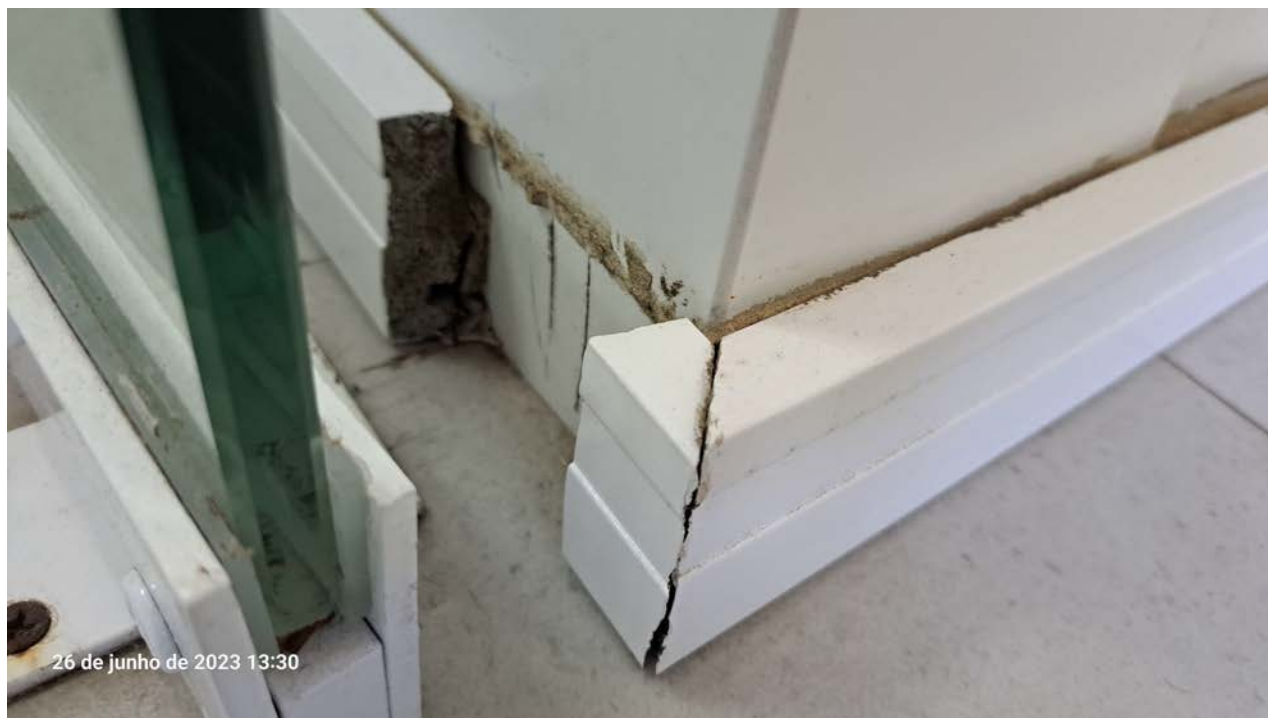
Figura 14 – Trecho sem rodapé, no local observou-se umidade no material

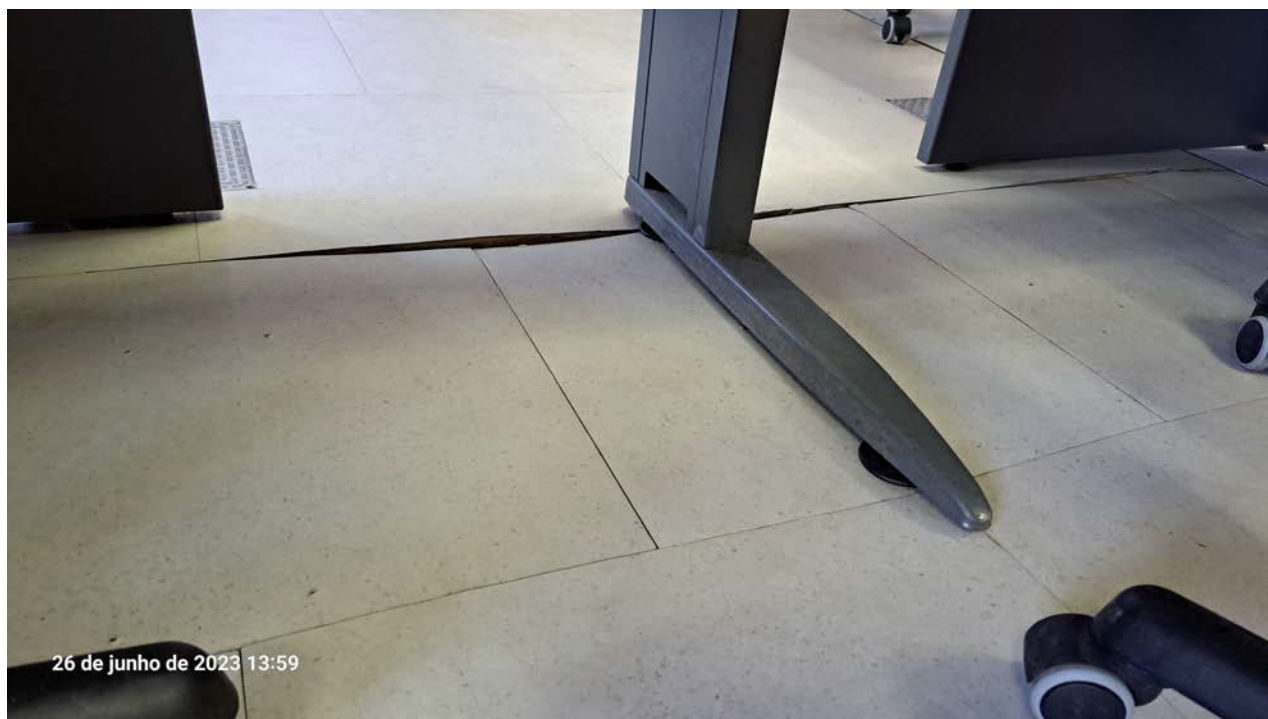
Figura 15 – Piso em placa OBS danificado em função das infiltrações da cobertura

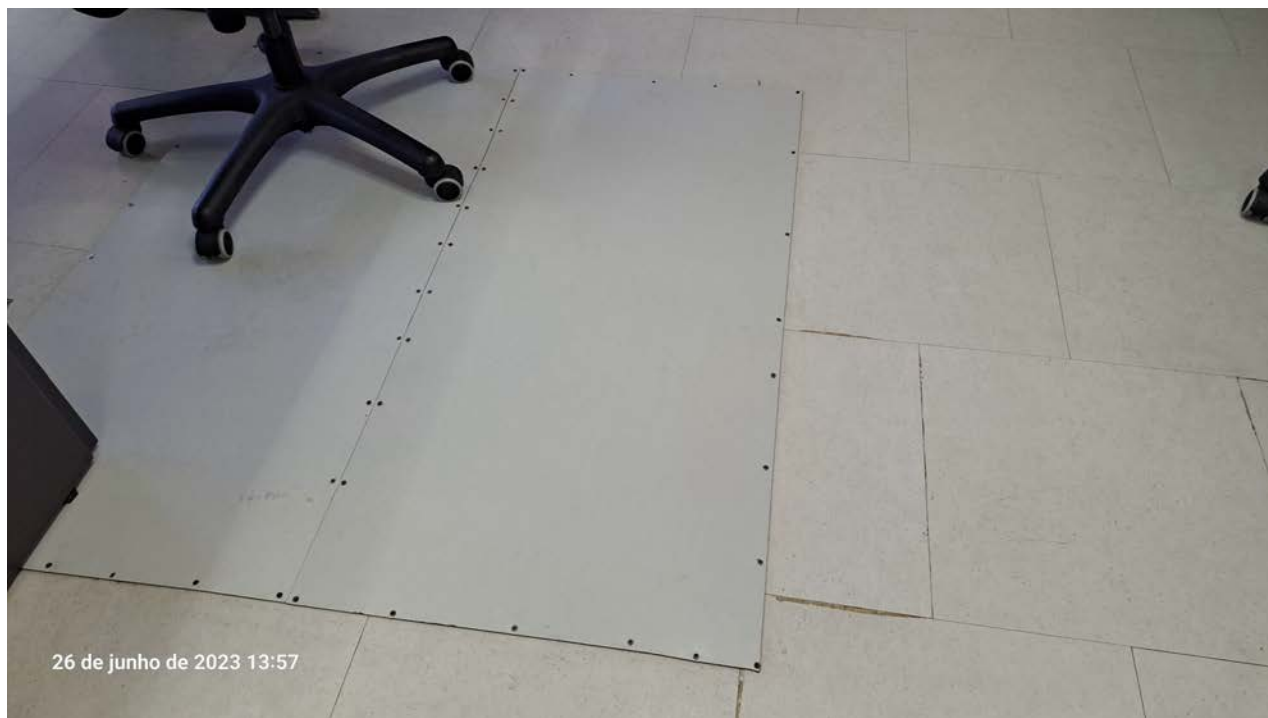
Figura 16 - Piso degradado - Visando o uso, foi instalado uma chapa metálica

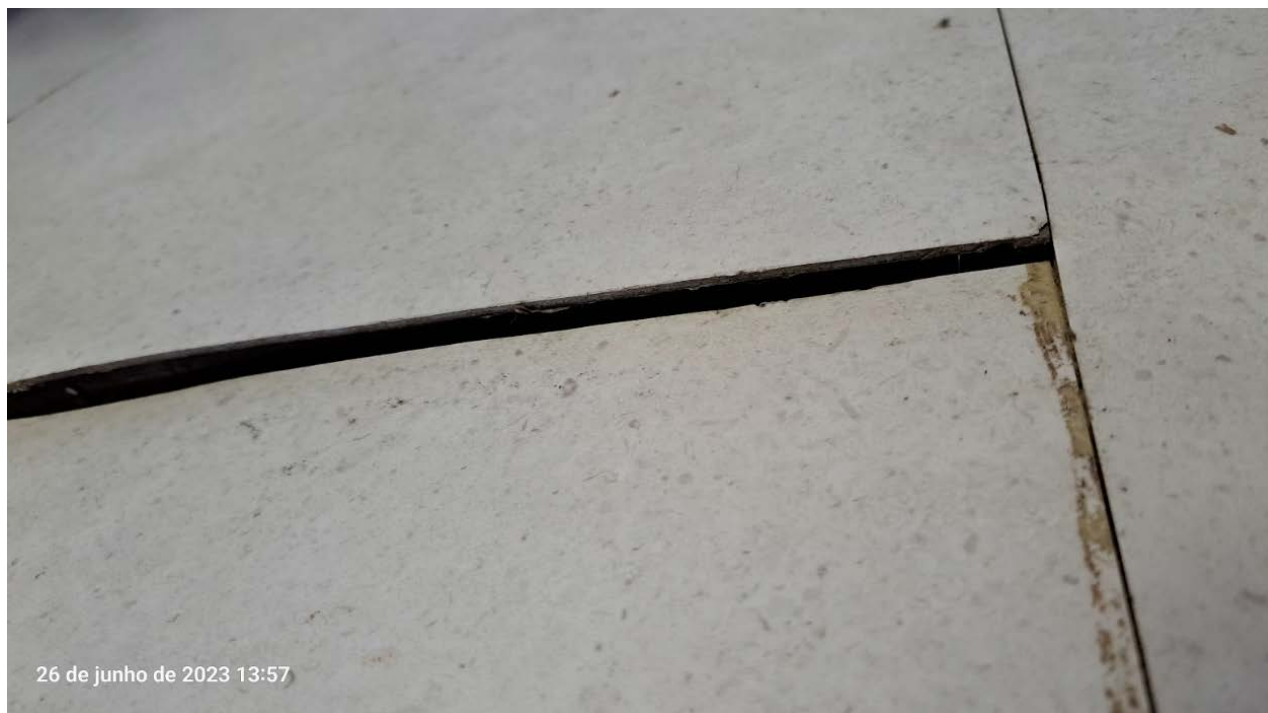
Figura 17 - Piso degradado - placa OBS danificada

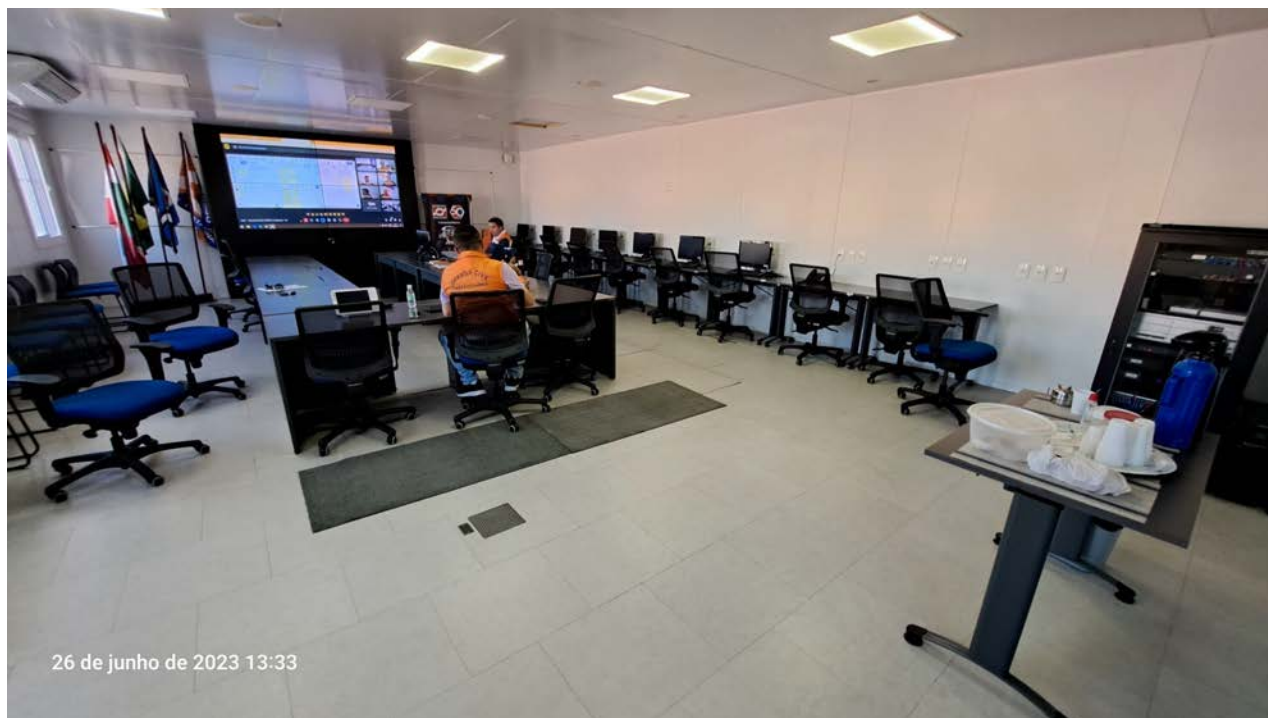
Figura 18 - Piso degradado - há regiões com piso ondulado e com o revestimento de acabamento saltando

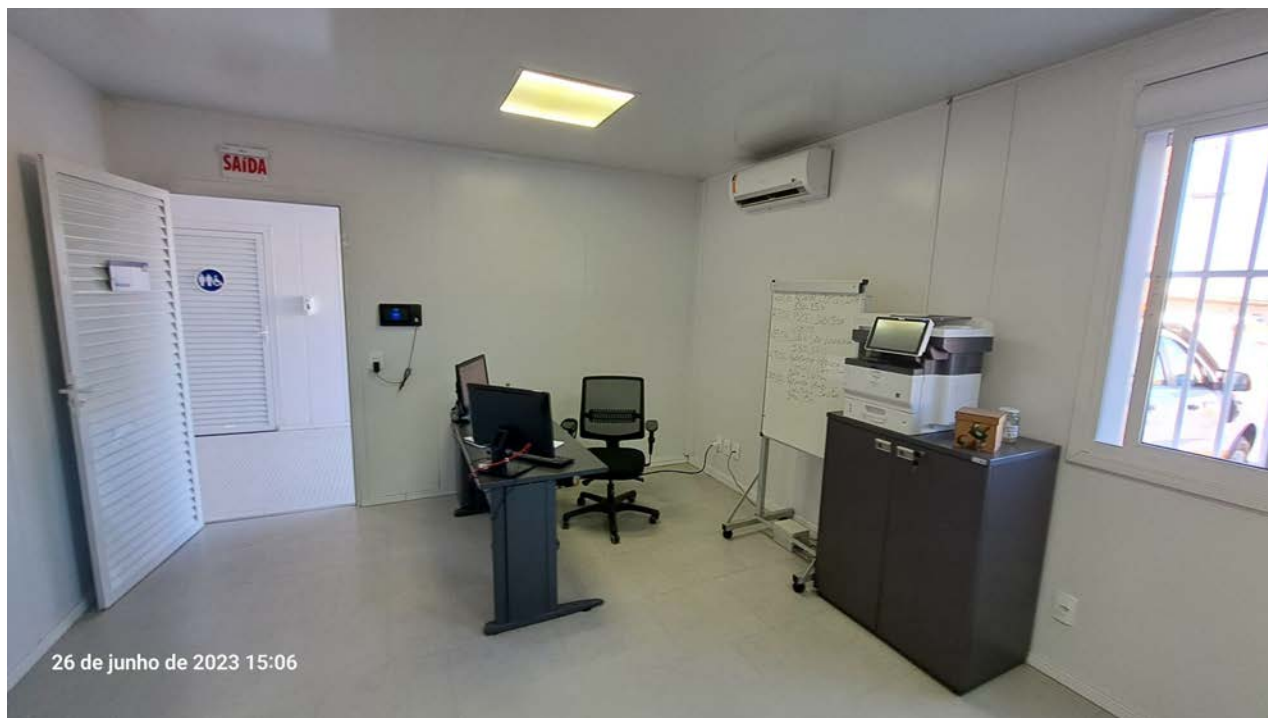
Figura 20 - Piso com ondulação

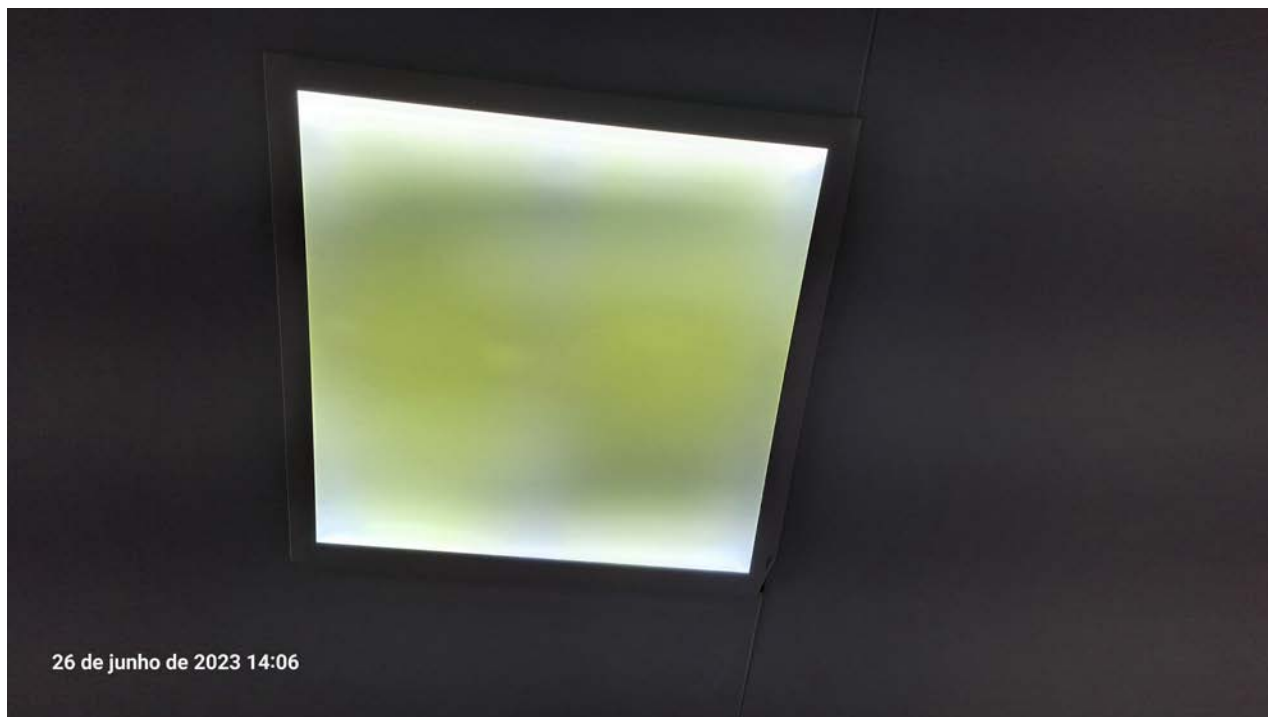
Figura 21 - Luminária com mancha d'água

**Item 6 - Instalações elétricas:** Considerando a modificação da estrutura do piso (painel), torna-se essencial realizar uma revisão das tubulações presentes sob o piso, bem como das luminárias do teto.
