**ESTADO DE SANTA CATARINA  
SECRETARIA DE ESTADO DE PROTEÇÃO E DEFESA CIVIL  
DIRETORIA DE GESTÃO DE RISCO**

# **Parecer Técnico**

**Nº PARECER:** 137/2023/DC/DIGR

Este Parecer Técnico tem como objetivo apresentar os serviços e os respectivos valores necessários para a realização de reformas nos 19 Centros Integrados de Gerenciamento de Riscos e Desastres (CIGERD's). Cada edificação do CIGERD é composta por 8 módulos de 2,54 x 7 m e 1 módulo com 2,54 x 8 m, constituída por uma estrutura metálica com vedação em painéis termoisolantes e cobertura com telhas trapezoidais termoisolantes.

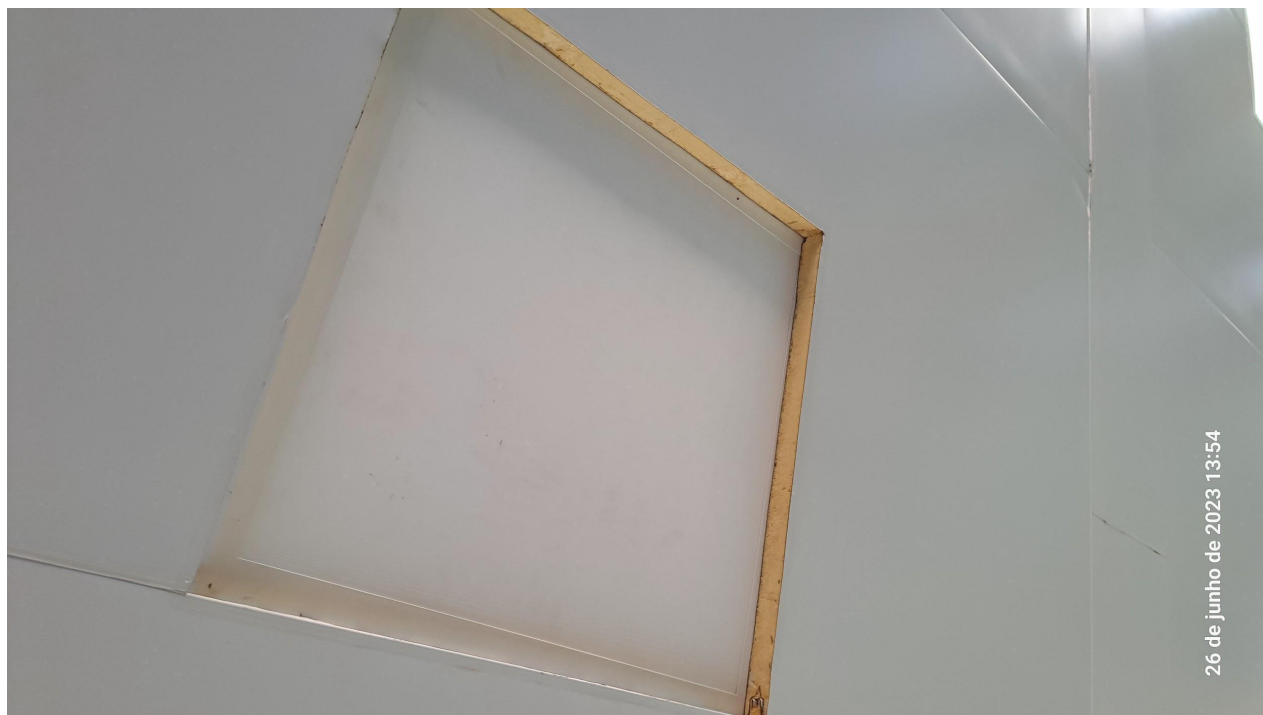
Figura 22 - Luminária removida em função de curto circuito causado pelo acúmulo d'água

**Item 6 - Instalações elétricas:** Considerando a modificação da estrutura do piso (painel), torna-se essencial realizar uma revisão das tubulações presentes sob o piso, bem como das luminárias do teto.

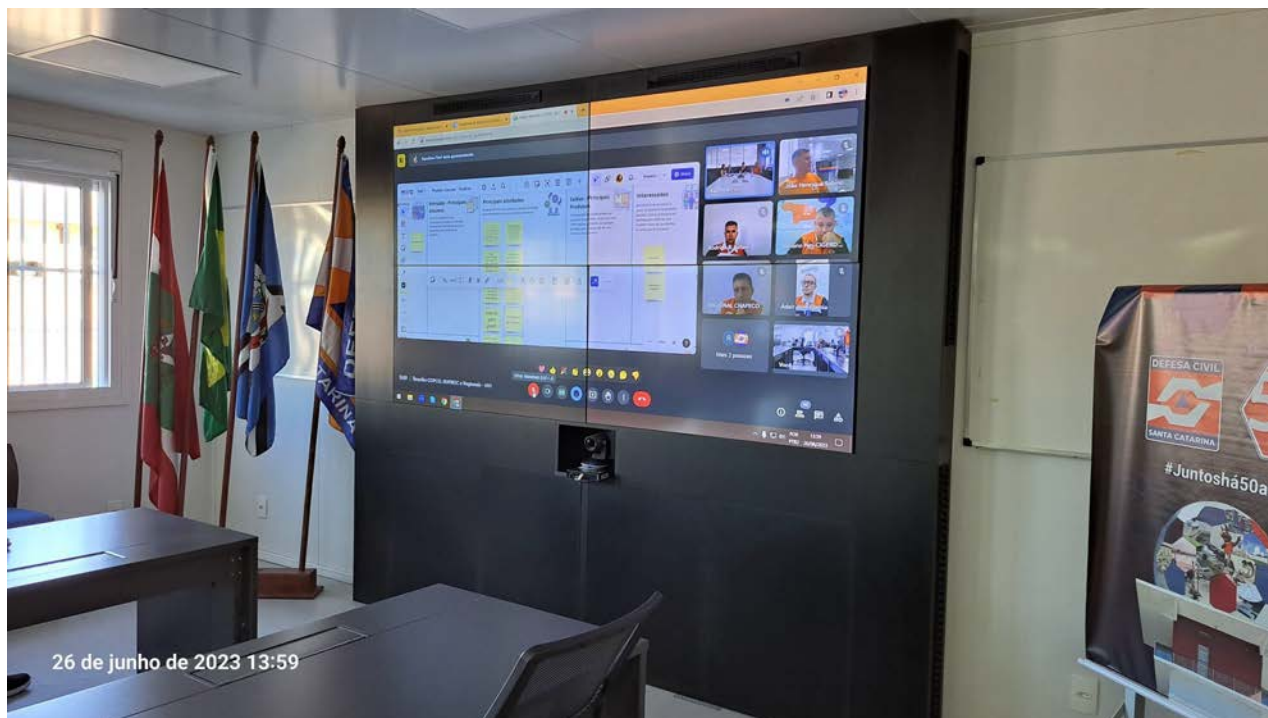
Figura 24 - Painéis sujeitos a danos em função das infiltrações

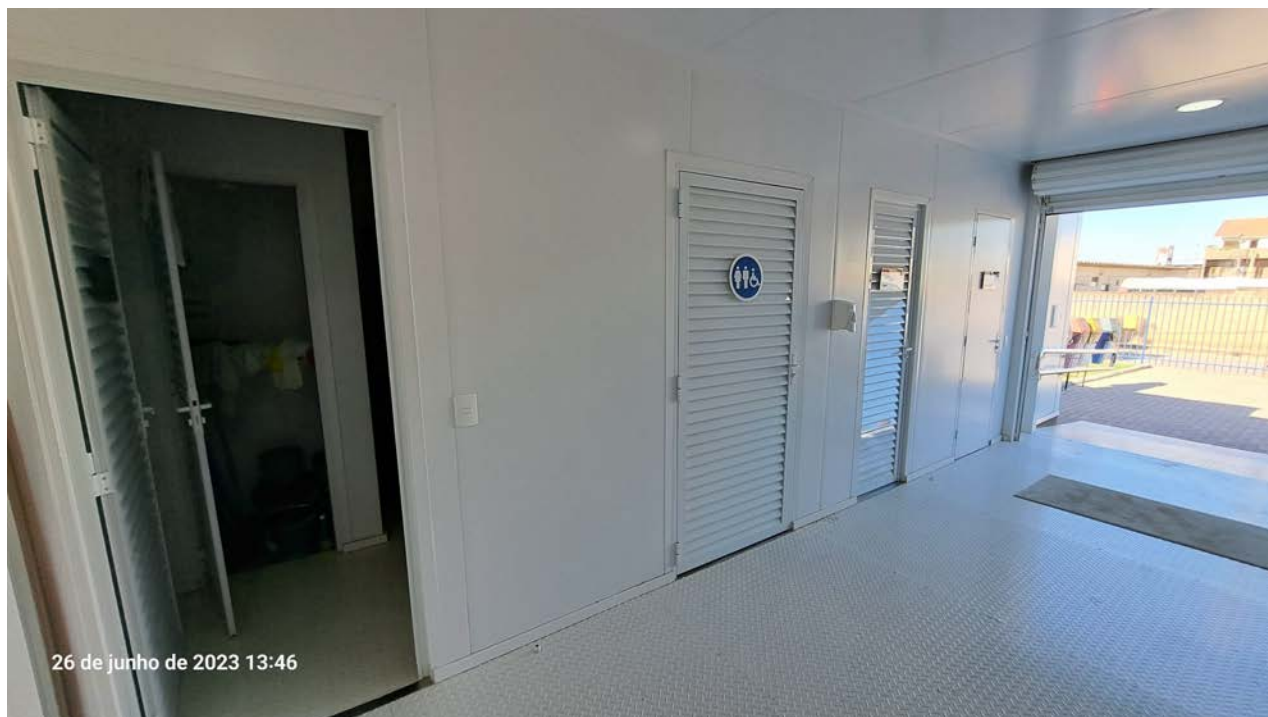
Figura 25 - Piso externo apresenta pontos de ferrugem - Pintura recente

**Item 10 - Piso Externo - Substituição da chapa xadrez:** Substituição em função da deterioração da chapa xadrez - em aço - existente.

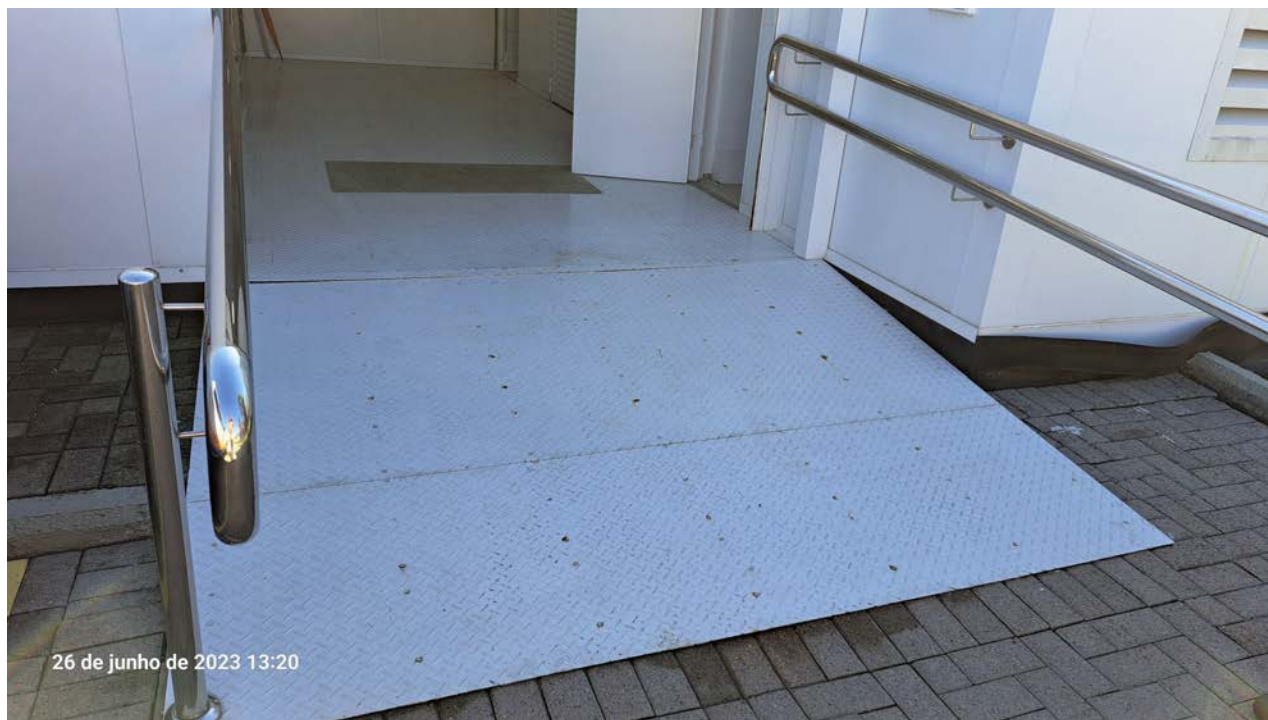
Figura 26 - Piso externo apresenta pontos de ferrugem - Pintura recente

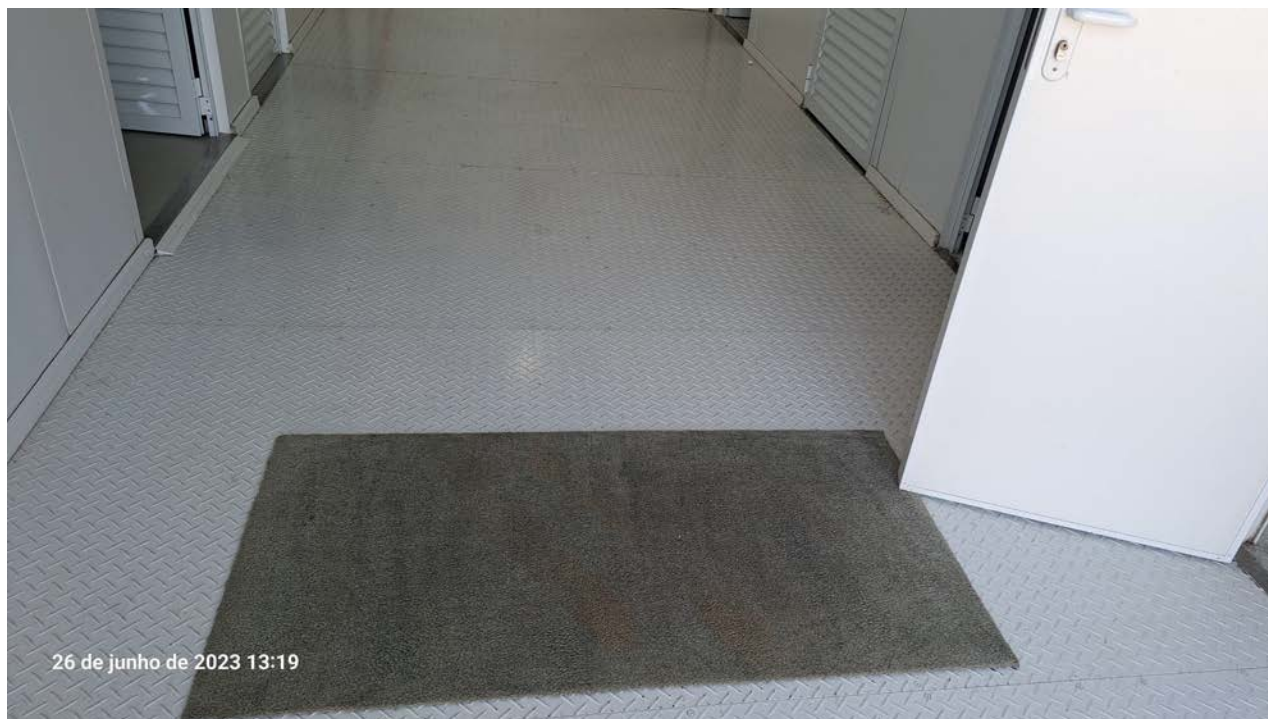
Figura 27 - Piso externo apresenta pontos de ferrugem - Pintura recente

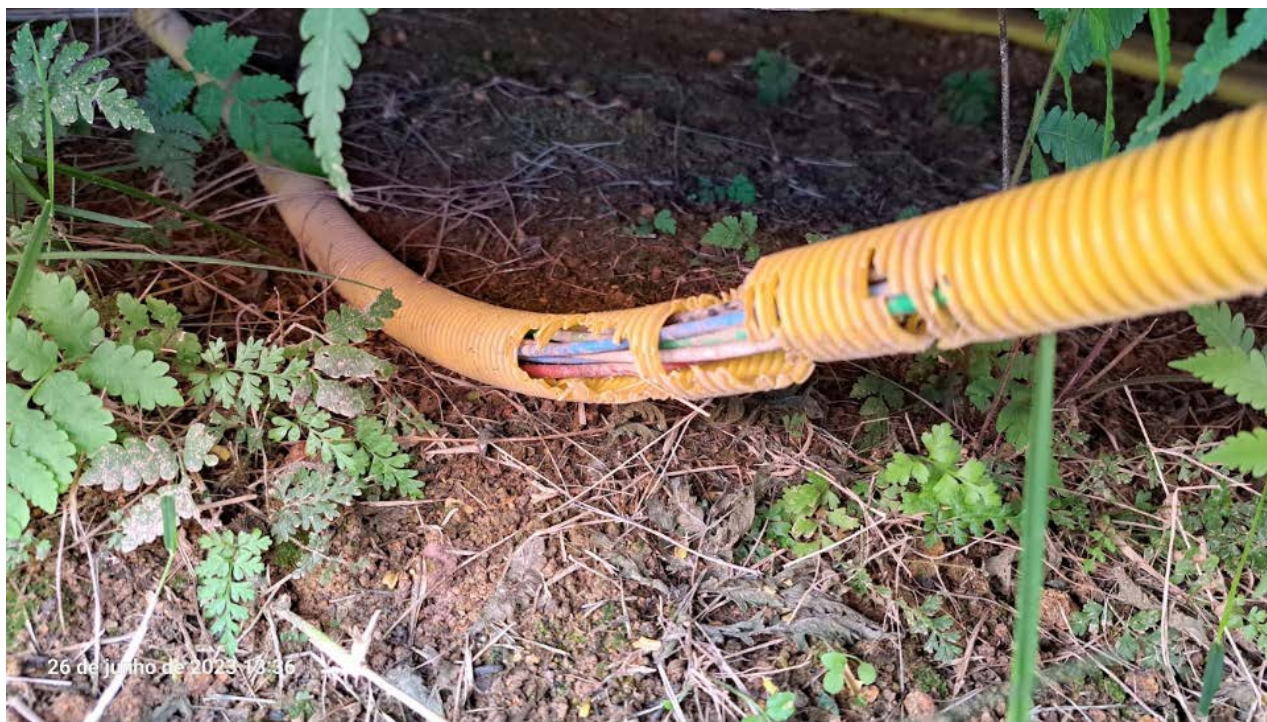
Figura 28 – Tubulação corrugada elétrica danificada - Necessário substituição por material apropriado
