LAUDO TÉCNICO DE SPDA

**OBRA:** EDIFICAÇÃO COMERCIAL – EDIFÍCIO SECRETARIA DA  
FAZENDA DO ESTADO DE SANTA CATARINA

**ENDEREÇO:** R. RIO GRANDE DO SUL, Nº120, CENTRO, DIONISIO  
CERQUEIRA - SC

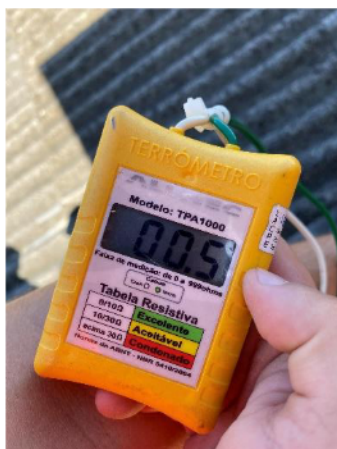
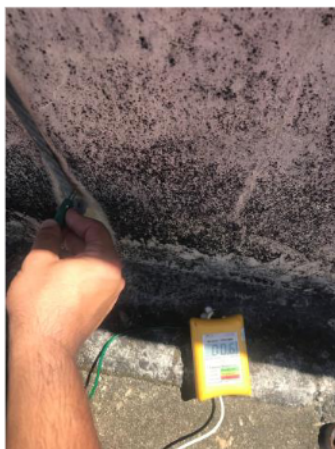
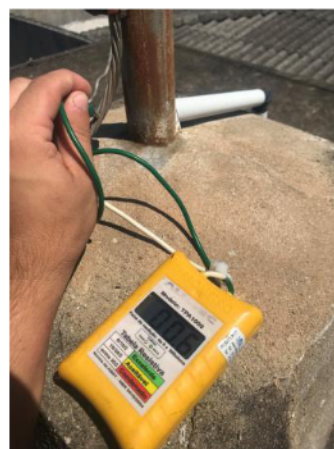
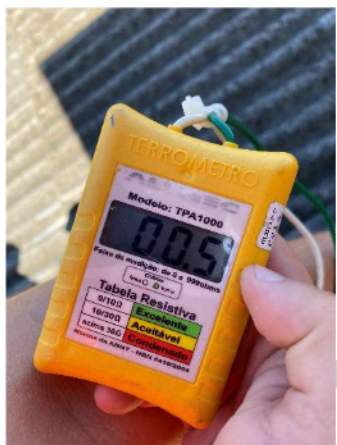
| Pontos de Medição | Resistência ( $\Omega$ ) |
| Ponto 01 | 0.5 |
| Ponto 02 | 0.6 |
| Ponto 03 | 0.6 |
| Ponto 04 | 0.5 |

Foram medidos a resistência do sistema em quatro pontos diferentes na malha de captação do SPDA, localizada na parte superior da edificação. Os valores obtidos são devido a existência da própria malha de captação em si e aos pontos de descida.

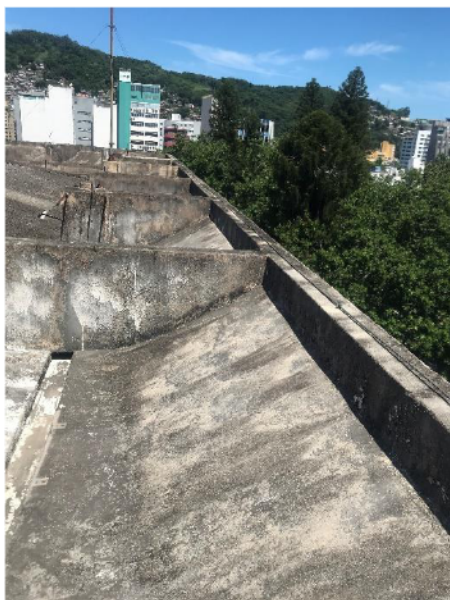
Malha de captação frontal do edifício

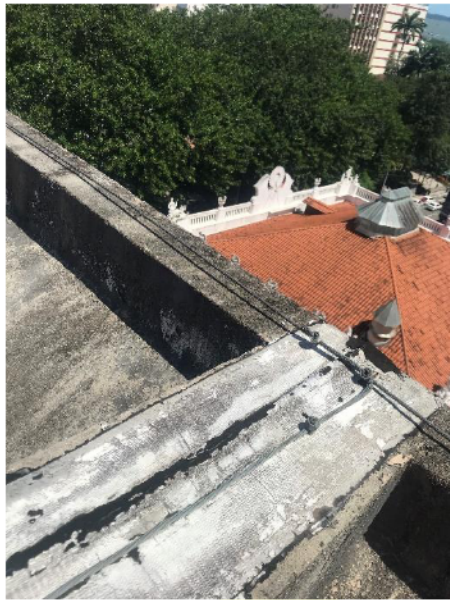
Junção malha de captação

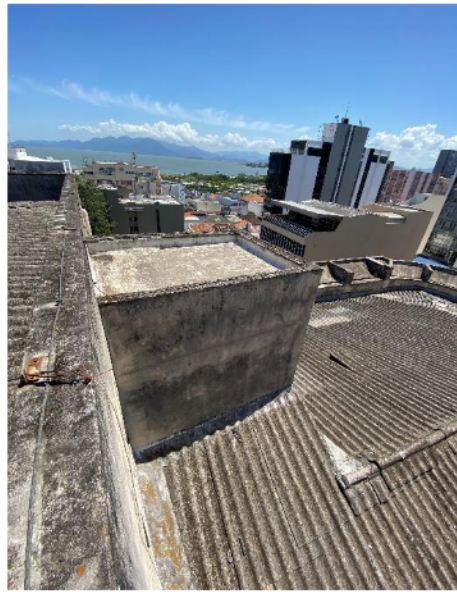
Malha de captação em outros patamares

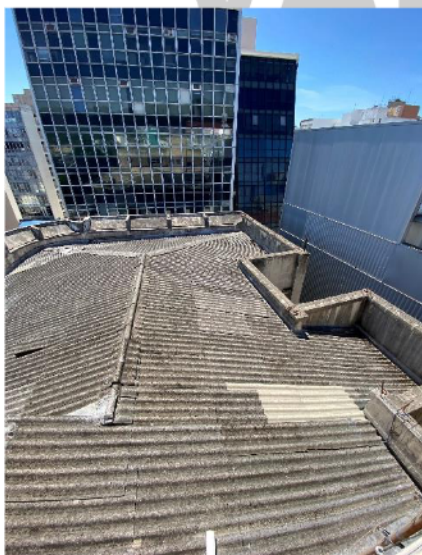
Malha de captação lateral esquerda

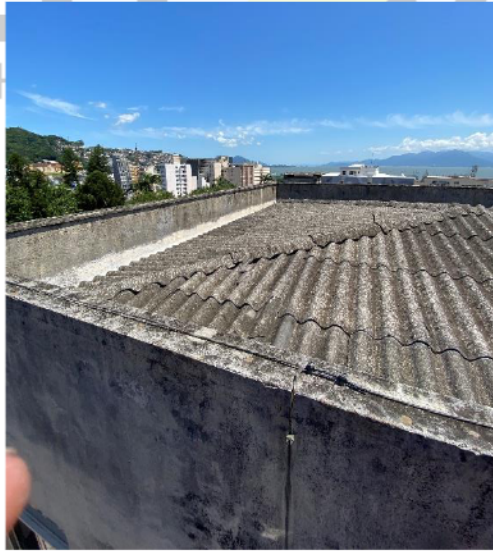
Malha de captação central do prédio

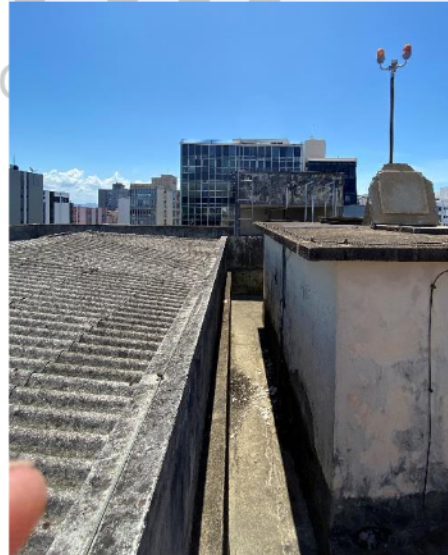
Malha de captação mais elevada

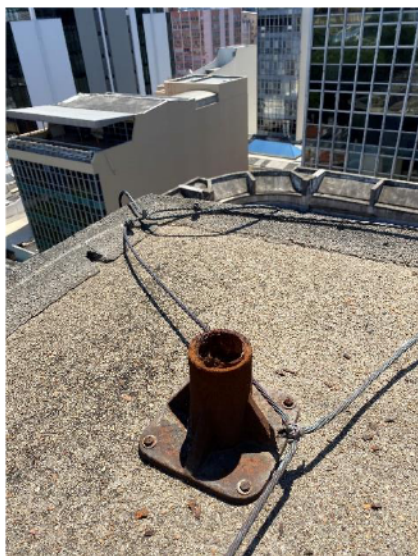
*Base de sustentação captor Franklin*

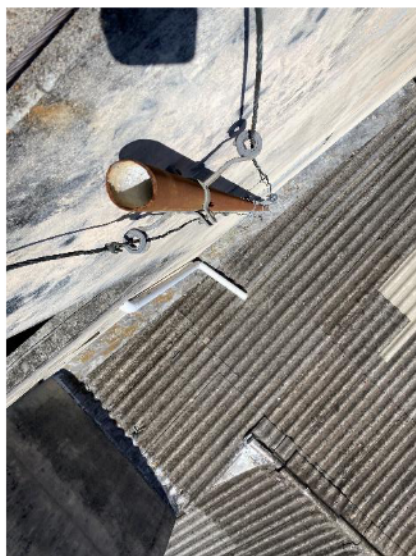
*Captor Franklin obstruído*

Percebe-se que diversos elementos da malha de captação encontram-se oxidados. Os captores tipo Franklin existentes encontram-se danificados e/ou prestes a cair. Recomenda-se o reparo imediato dos mesmos, para evitar danos a terceiros.

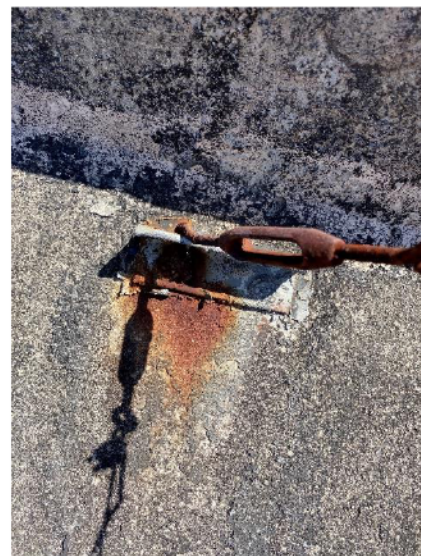
*Sustentação do captor Franklin*

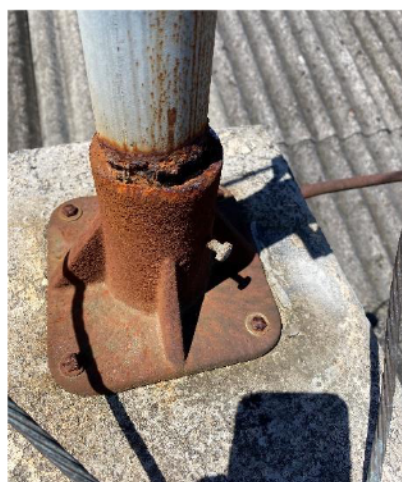
*Base do captor Franklin oxidado*

- Os equipamentos do subsistema como captores Franklin se encontram em estado de oxidação. Recomenda-se a substituição e reparo imediato dos mesmos.
- Não foi encontrado sistema coordenado de DPS que deve ser instalado e interliga ao aterramento de equipotencialização.

- Trocar todos os elementos e componentes oxidados e degradados.
- Instalar a caixa BEP e interligar todas os condutores de aterramento, e sistema de SPDA e a própria subestação do edifício.

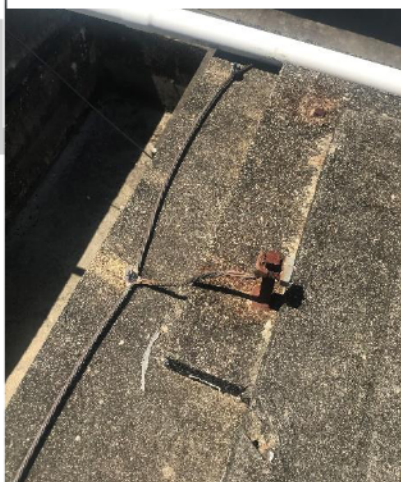
*Conexões com oxidação*

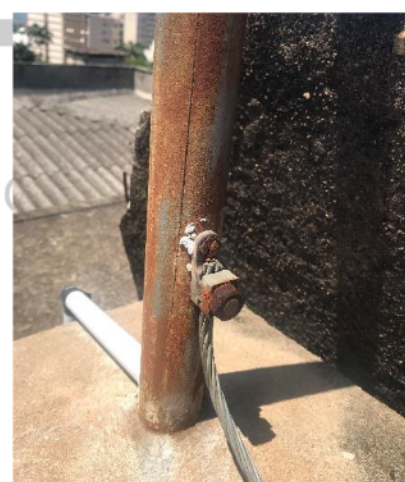
*Conexões com oxidação*
