| | <b>SUPERINTENDÊNCIA DE INFRAESTRUTURA (SIE/SIN)</b><br><b>ASSESSORIA DE OBRAS DE ARTE ESPECIAIS (SIN/ASOAE)</b> | REV. <b>0</b> |
| | <b>FICHA DE INSPEÇÃO - Notas e Avaliação</b> | DATA: <b>18/12/2024</b> |

| Nome da OAE: | Ponte sobre Rio Papaquara LE | Jurisprudência: | CRLIT |
| Código da OAE: | 587 | Rodovia: | SC-401 |

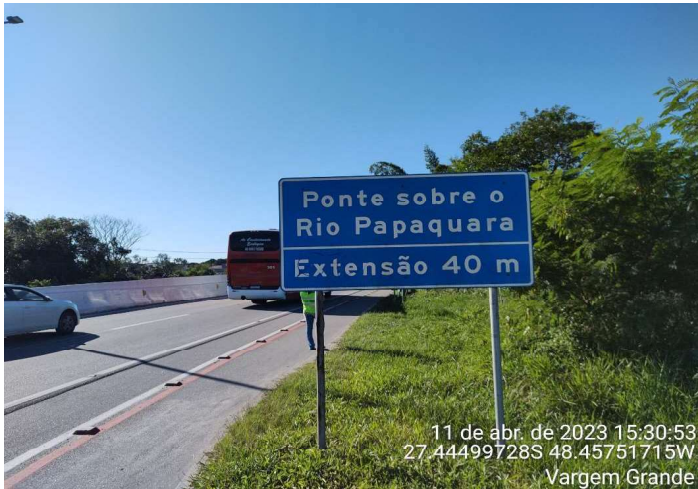
| FOTO 01 - Vista lateral da ponte | FOTO 02 - Placa de identificação (extensão informada errada) | |

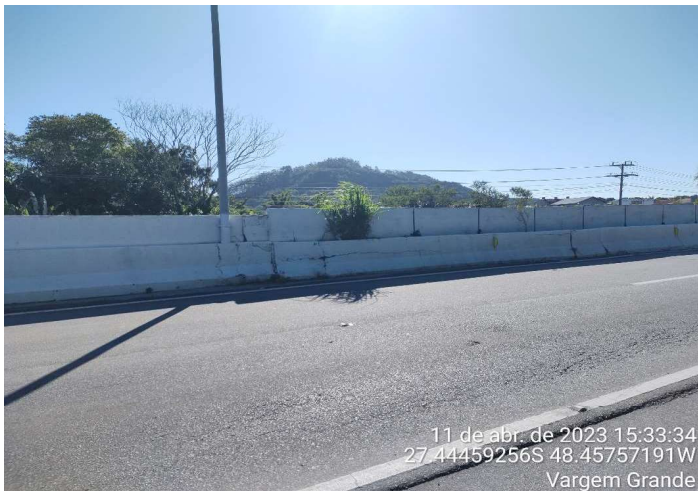
| FOTO 03 - Placa de pista estreita | FOTO 04 - Barreira rígida da borda interna danificada | |

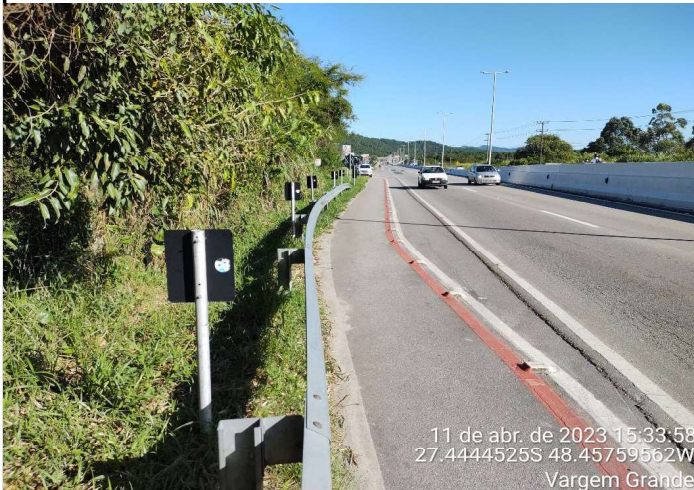
| FOTO 05 - Estreitamento da ciclofaixa adjacente à ponte | FOTO 06 - Tráfego inadequado de ciclista em razão do estreitamento de pista | |

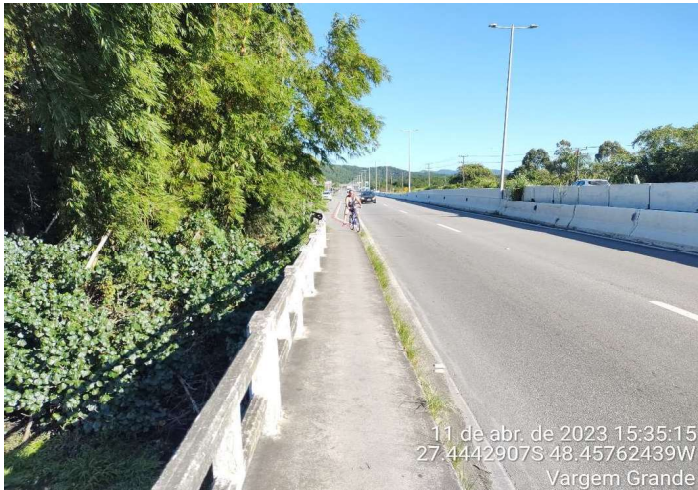
O antigo guarda-rodas é usado como área de passeio para pedestres, de modo que a largura do passeio é inadequado e não é incomum ciclistas transitarem na faixa de rolamento para travessia, com grande risco de acidentes graves. Recentemente um guarda-corpo metálico foi instalado, após rompimento e queda do antigo guarda-corpo de concreto. Não há elementos de transição entre barreira rígida e defesa metálica, de modo que eventual saída de veículo da pista coloca usuários (veículos e pedestres) em risco. As defensas metálicas estão fixadas de maneira totalmente inadequada, e não possuem função de segurança, não respeitando as recomendações das normas NBR 6971/2023 e NBR 15486/2016. No bordo esquerdo a barreira rígida não possui afastamento adequado da faixa de bordo, ocorrendo estreitamento da pista.

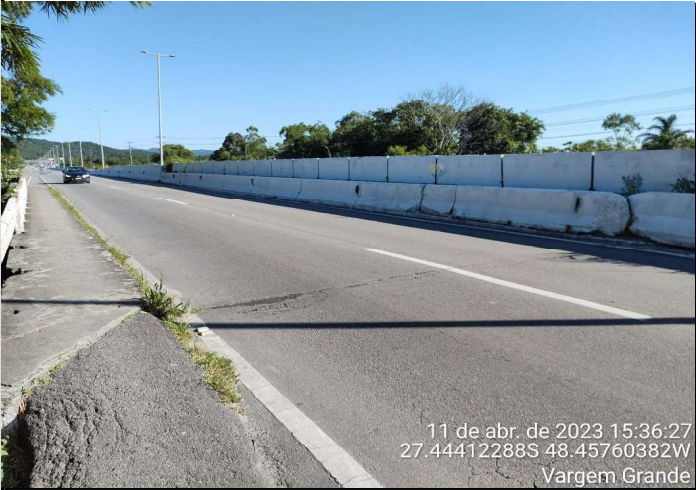
FOTO 07 - Pavimentação em condição regular. Barrreira rompida

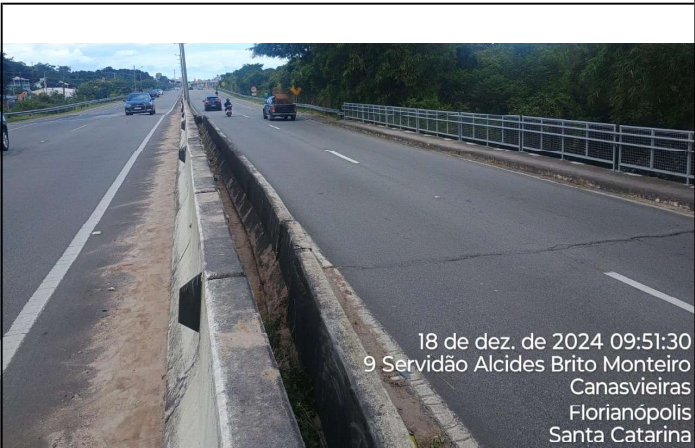
FOTO 08 - Estreitamento na borda interna.

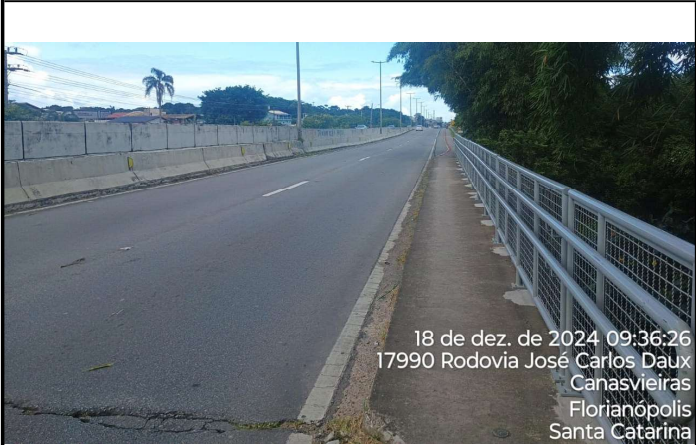
FOTO 09 - Instalação recente de guarda-corpo metálico

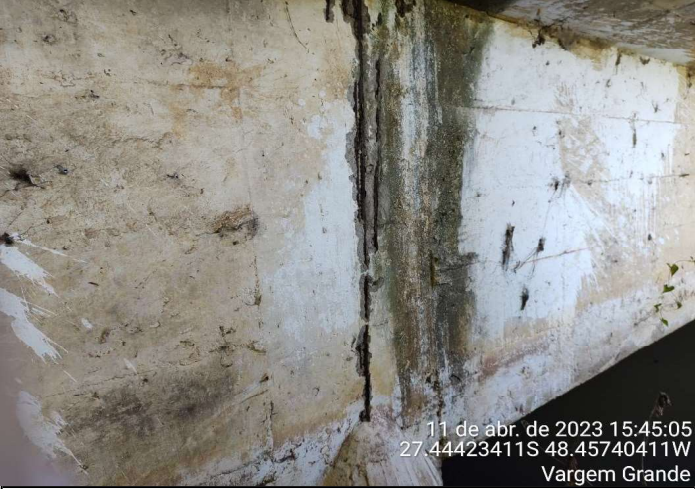
| | Armadura exposta em processo evolutivo de corrosão | 2 | |

FOTO 12 - Armadura exposta em processo de corrosão no apoio da longarina

- Serviços gerais de recuperação na estrutura: limpeza da estrutura, injeção de fissuras localizadas, recomposição de pontos com concreto segregado, tratamento ou substituição das armaduras em processo de corrosão, aumento da camada de cobrimento, instalação de pingadeira, recuperação dos buzínos, entre outros.
- Alargamento da estrutura, com área adequada para acostamento, ciclofaixa e passagem para pedestres.
- Deslocamento da barreira rígida da borda interna, buscando reduzir o estreitamento da faixa de rolamento.
- Implantação de dispositivo de segurança resistente ao impacto de veículos (barreira new jersey), e implantação de elemento de transição entre elemento rígido e defesa metálica, conforme normas NBR 6971/2023 e NBR 15486/2016

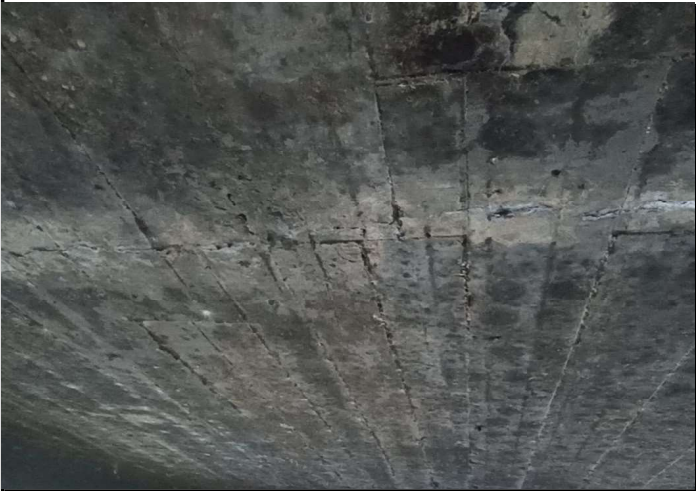
O cobrimento de armadura de todos os elementos é insuficiente para o ambiente agressivo em que a OAE se encontra.

| <div><div></div><div>FOTO 13 - Laje com cobrimento insuficiente</div></div> <div><div></div><div>FOTO 14 - Armadura exposta na longarina</div></div> | | |

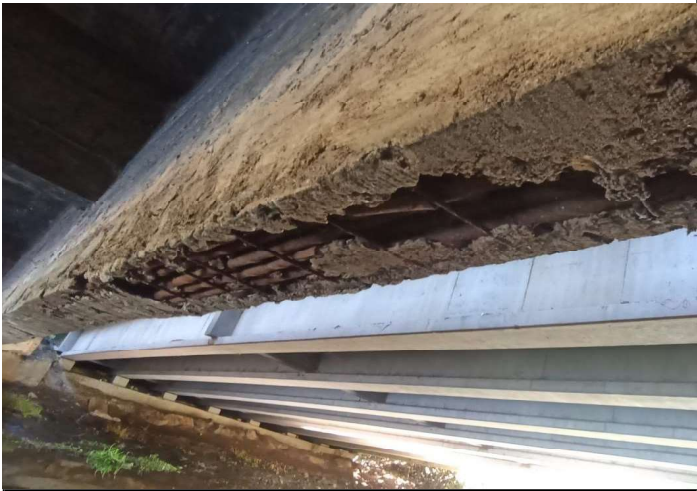
| Armadura | Armadura principal exposta e corroída, com perda de seção de até 20 % do total da armadura | 3 | |

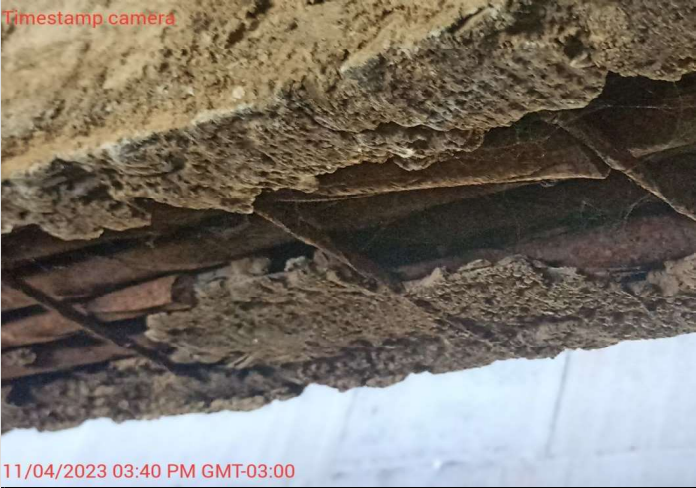
| <div><div><div>Timestamp camera</div><div>11/04/2023 03:40 PM GMT-03:00</div></div><div>FOTO 15 - Armadura exposta na longarina</div></div> <div><div></div><div>FOTO 16 - Face inferior da laje em balanço</div></div> | | |

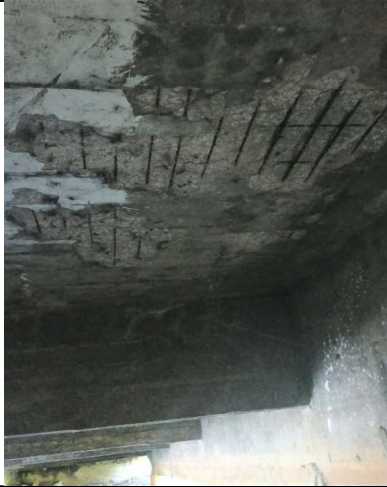
Os elementos estruturais mais deteriorados são a laje e as longarinas, onde há áreas com infiltração severa, armaduras expostas e sinais de corrosão em processo evolutivo.

| <div><div></div><div>FOTO 17 - Plaje deteriorada. Armaduras expostas em ambiente agressivo</div></div> <div><div></div><div>FOTO 18 - Vista inferior</div></div> | | |
