DATA: 18/12/2024

FICHA DE INSPEÇÃO - Notas e Avaliação

Nome da OAE: Ponte sobre Rio Ratones

Rodovia: SC-401

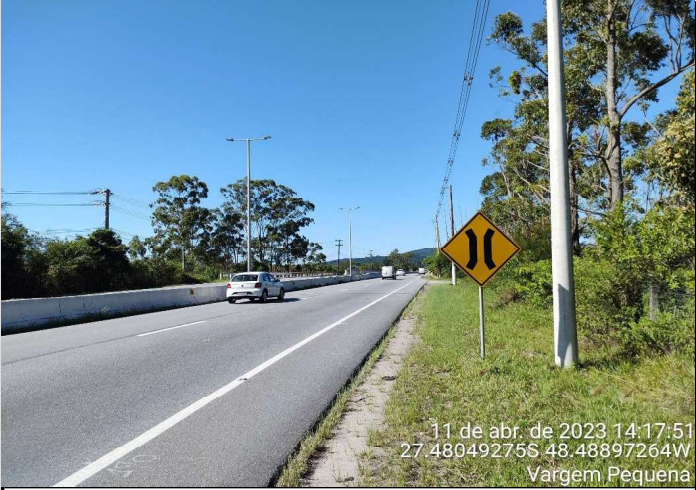
| FOTO 03 - Placa de pista estreita | | |

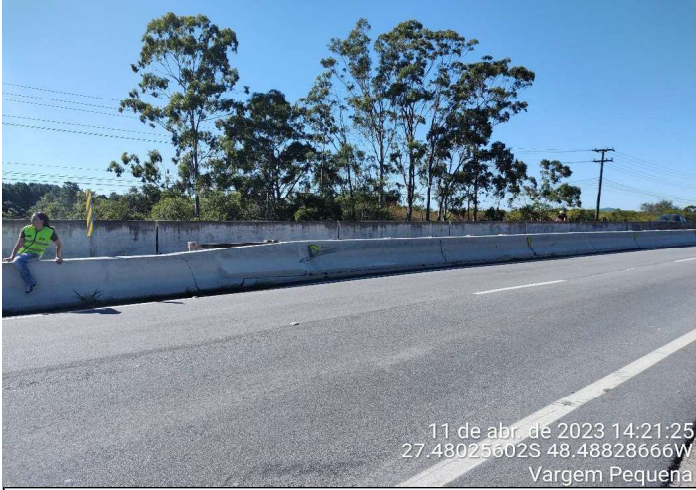
| FOTO 04 - Pista e sinalização horizontal | | |

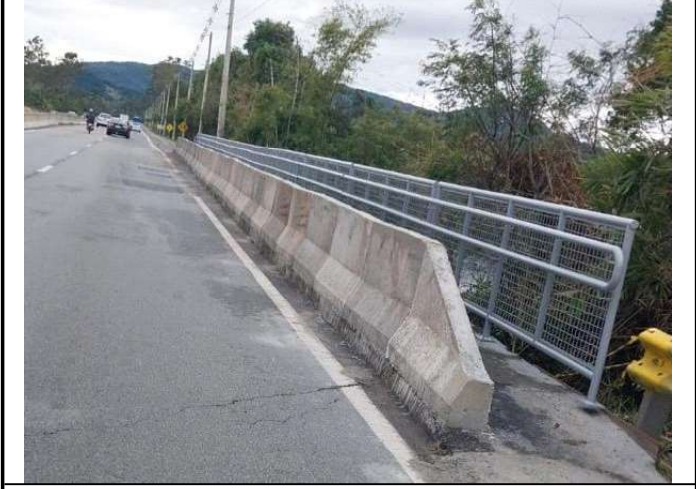
O antigo guarda-rodas é usado como área de passeio para pedestres. Uma barreira rígida foi instalada de modo provisório, de modo que a largura do passeio é inadequada e não é incomum ciclistas transitarem na faixa de rolamento para travessia, com grande risco de acidentes graves. Não há elementos de transição entre barreira rígida e defesa metálica, de modo que eventual saída de veículo da pista coloca usuários (veículos e pedestres) em risco. As defensas metálicas estão fixadas de maneira totalmente inadequada, e não possuem função de segurança, não respeitando as recomendações das normas NBR 6971/2023 e NBR 15486/2016. No bordo esquerdo a barreira rígida não possui afastamento adequado da faixa de bordo, ocorrendo estreitamento da pista.

| FOTO 05 - Barreira rígida e guarda-corpo instalados de modo provisório | | |

3 - Deslocamento da barreira rígida da borda interna, buscando reduzir o estreitamento da faixa de rolamento.

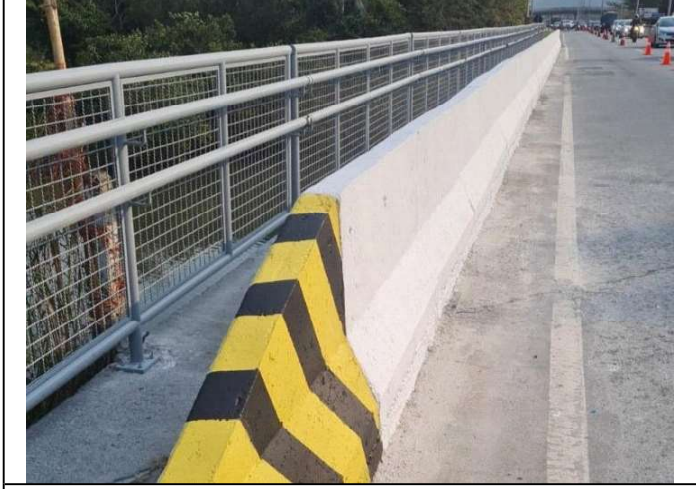
| FOTO 06 - Barreira rígida e guarda-corpo instalados de modo provisório. Largura de passeio insuficiente | | |

2 - Alargamento da estrutura, com área adequada para acostamento, ciclofaixa e passagem para pedestres.

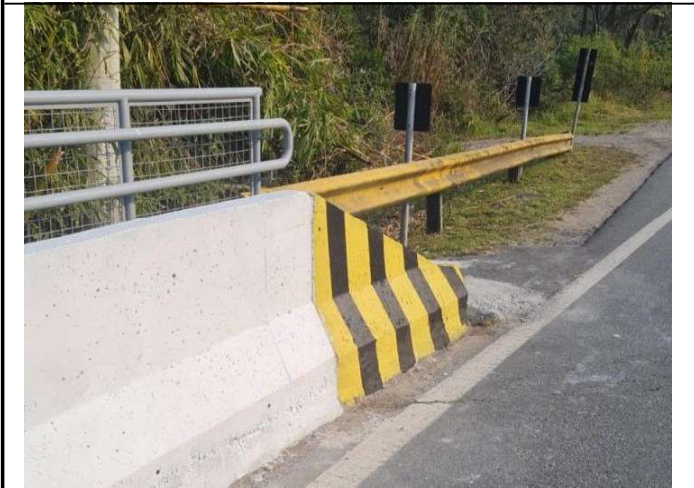
FOTO 07 - Ausência de dispositivo contra impacto

4 - Implantação de dispositivo de segurança resistente ao impacto de veículos (barreira new jersey), e implantação de elemento de transição entre elemento rígido e defesa metálica, conforme normas NBR 6971/2023 e NBR 15486/2016

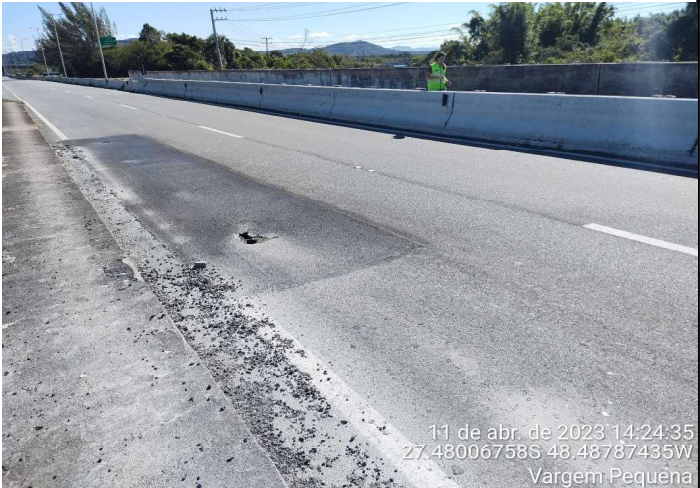
O elemento estrutural mais deteriorado é laje, onde há áreas com infiltração severa, armaduras expostas e sinais de corrosão em processo evolutivo. Na pista de rolamento existem dois pontos em que ocorreu grande afundamento da camada de asfalto. Cargas pesadas sobre esses pontos frágeis podem causar rompimentos localizados no tabuleiro.

| Concreto | Rompimento do concreto em pontos de altas tensões de compressão | 2 | Buracos na pavimentação e laje |

FOTO 08 - Anomalia em ponto do pavimento/laje

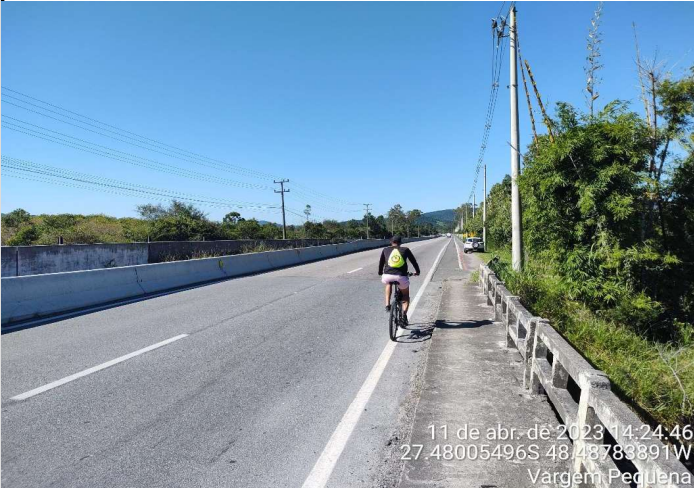
FOTO 09 - Tráfego inadequado de ciclista em razão do estreitamento de pista (antes da instalação da barreira)

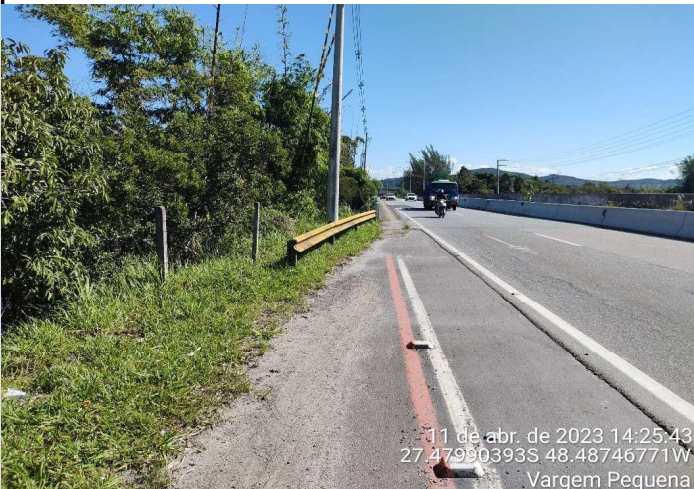
| Observações: Escondidade 44°. A rodovia possui acostamento, em espaço compartilhado com ciclofaixa, o qual é interrompido na ponte estreita. | | | |

FOTO 11 - Interrupção de ciclofaixa devido à ponte estreita

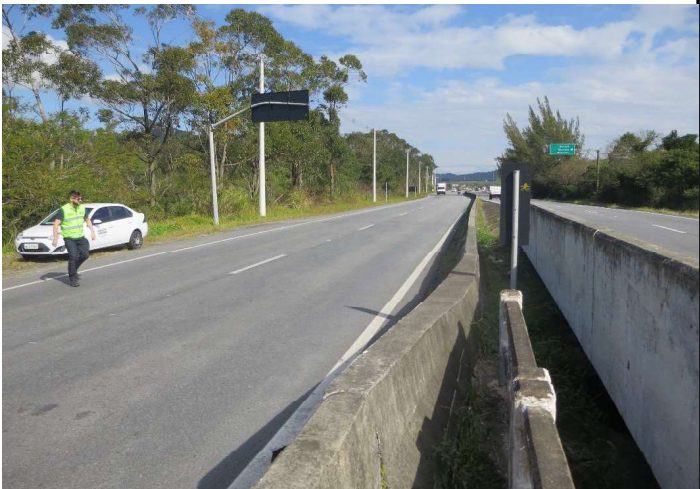
FOTO 12 - Estreitamento de pista na faixa interna, com desalinhamento da barreira rígida

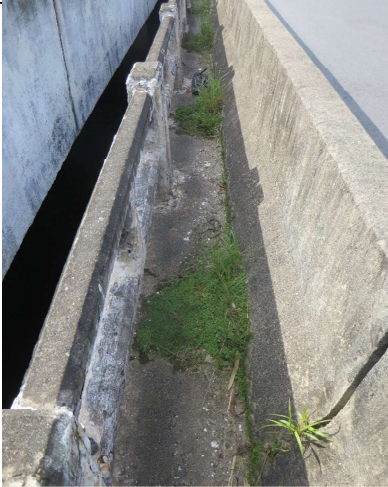
| FOTO 13 - Guarda-corpo e espaço do guarda-rodas na faixa interna. Barreira rígida implantada próximo à faixa de rolamento. | FOTO 14 - Defesa metálica com fixação inadequada | |

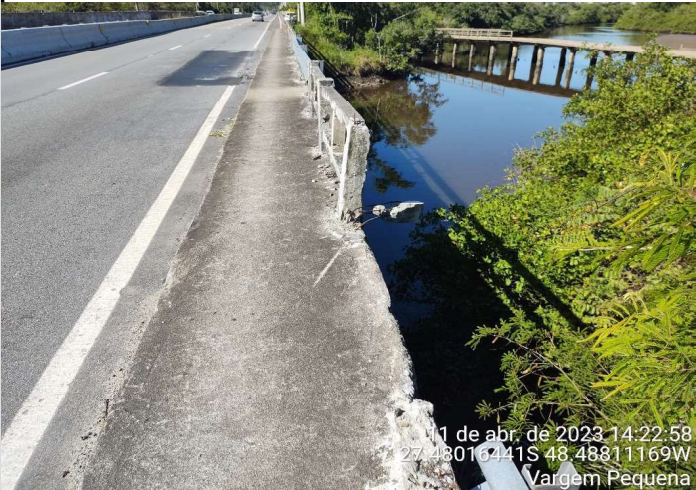
| FOTO 15 - Guarda-corpo rompido ou inexistente (antes da instalação da barreira) | FOTO 16 - Ponto danificado no pavimento e laje | |

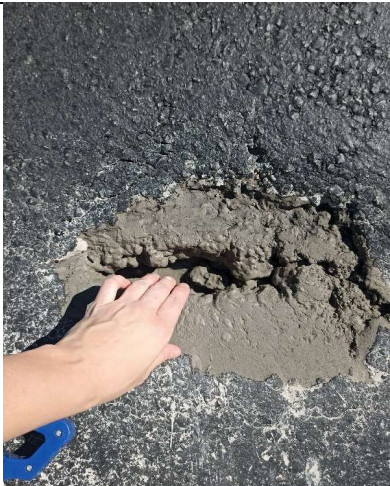
| FOTO 17 - Ponto danificado no pavimento e laje. Tentativa de reparo usando concreto. | FOTO 18 - Ponto danificado a 1,0m do guarda-rodas | |

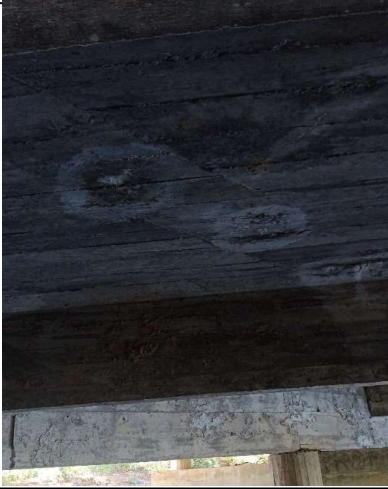
| | Manchas de umidade | 4 | Sinais de eflorescência |

| FOTO 19 - Superestrutura | FOTO 20 - Pontos da laje com grave infiltração | |

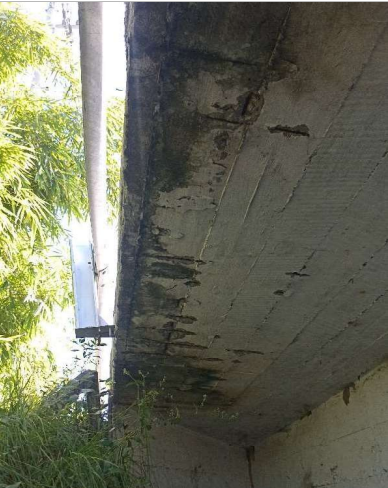
| FOTO 21 - Vista lateral direita | FOTO 22 - Laje em balanço lateral com armadura exposta. Ausência de pingadeiras. | |

1 - Serviços gerais de recuperação na estrutura: limpeza da estrutura, injeção de fissuras localizadas, recomposição de pontos com concreto segregado, tratamento ou substituição das armaduras em processo de corrosão, aumento da camada de cobrimento, instalação de pingadeira, recuperação dos buzínos, entre outros.

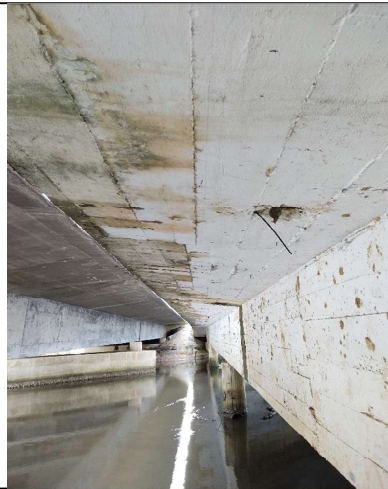
| FOTO 23 - Longarina e laje balanço lateral esquerda. Buzinotes obstruídos e danificados | FOTO 24 - Longarina com cobertura insuficiente. | |

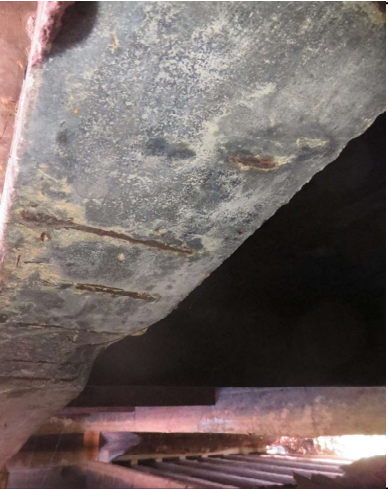
O cobrimento de armadura de todos os elementos é insuficiente para o ambiente agressivo em que a OAE se encontra.

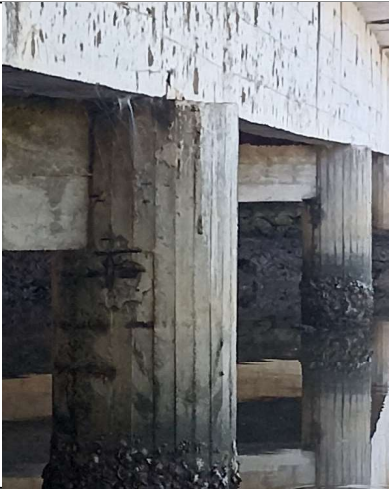
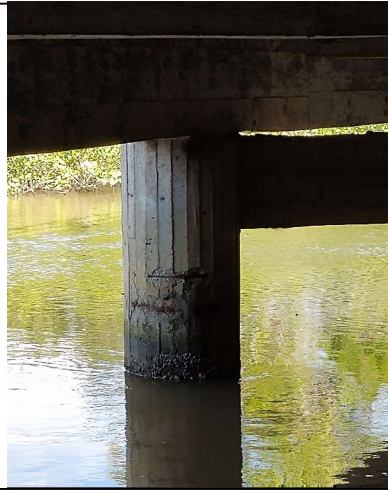
| Armadura | Armadura principal exposta e corroída, com perda de seção de até 20 % do total da | 3 | |
| Armadura | Armadura exposta em processo evolutivo de corrosão | 2 | |

| FOTO 25 - Apoio longarina | FOTO 26 - Pilar com armadura exposta | |
| FOTO 27 - Pilar com armadura exposta | FOTO 28 - Viga de travamento com fissuras e armadura exposta | |

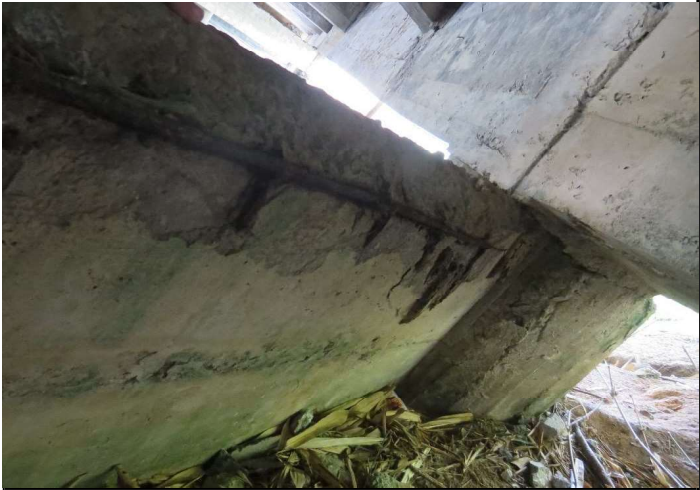
| Fissuração | Fissuras em elementos de concreto armado com abertura superior aos limites previstos conforme ABNT NBR 6118:2014, 13.4 | 3 | |
| Fissuração | Quadro de fissuração inaceitável, conforme ABNT NBR 6118:2014, 13.4 | 2 | |

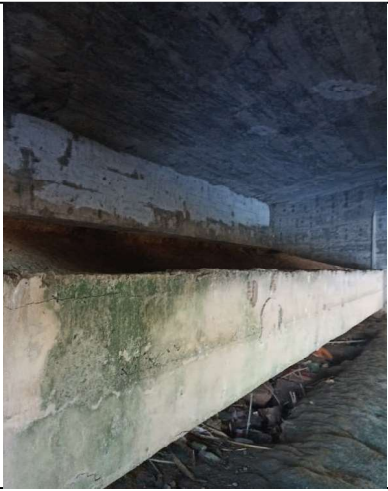
| FOTO 29 - Viga de travamento com fissuras | FOTO 30 - Transversina de entrada com armadura exposta | |
