| | SUPERINTENDÊNCIA DE INFRAESTRUTURA (SIE/SIN)<br>ASSESSORIA DE OBRAS DE ARTE ESPECIAIS (SIN/ASOAE) | | | REV. 0 |
| | FICHA DE INSPEÇÃO - Notas e Avaliação | | | DATA: 22/06/2023 |

| Nome da OAE: | Ponte sobre Rio Palha LE | Jurisprudência: | CRLIT |
| Código da OAE: | 650 | Rodovia: | SC-401 |

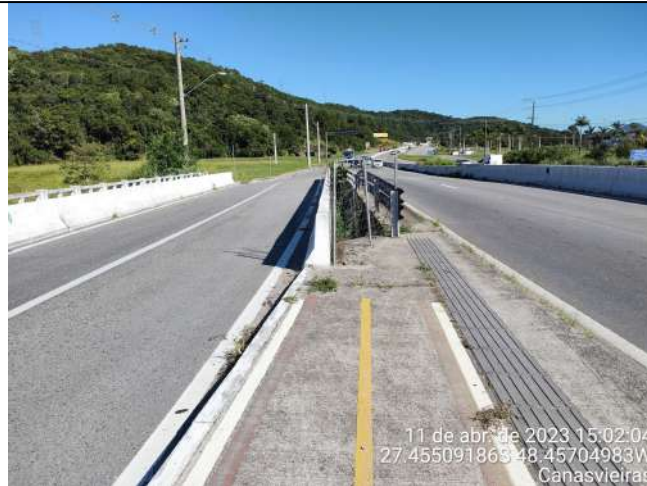
| FOTO 03 - Placa de identificação | | FOTO 04 - Ausência de sinalização e dispositivos contra quedas | |

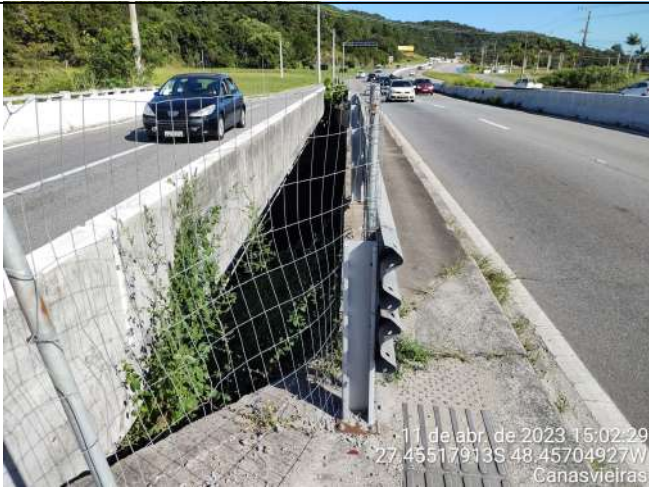
As defensas metálicas estão fixadas de maneira totalmente inadequada, e não possuem função de segurança, não respeitando as recomendações das normas NBR 6971/2023 e NBR 15486/2016. No bordo esquerdo a barreira rígida não possui afastamento adequado da faixa de bordo, ocorrendo estreitamento da pista.

| FOTO 05 - Defesa metálica com fixação inadequada. Ausência de barreira rígida | | FOTO 06 - Ausência de barreira rígida | |

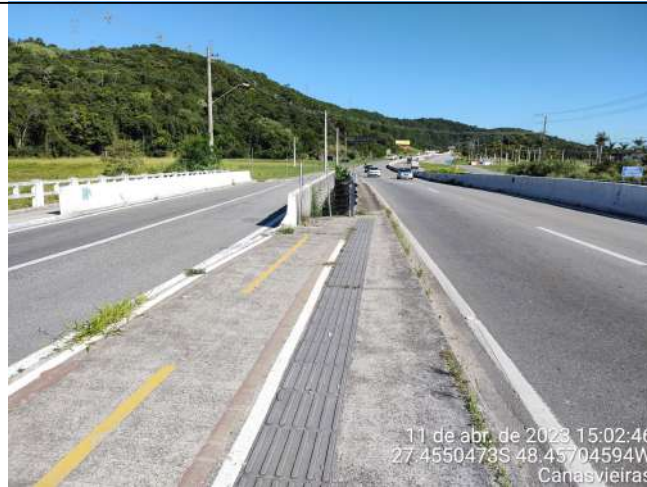
Em relação à caracterização funcional, a situação é crítica, pois a OAE não apresenta condições funcionais de utilização segura, tendo em vista a ausência de barreira rígida na borda direita e dispositivo de proteção contra impacto inadequado.

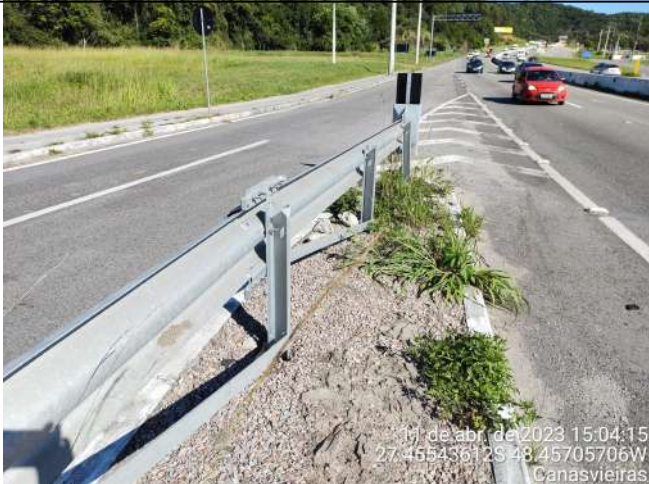
| FOTO 07 - Dispositivo de segurança inadequado | | FOTO 08 - Dispositivo de segurança inadequado | |

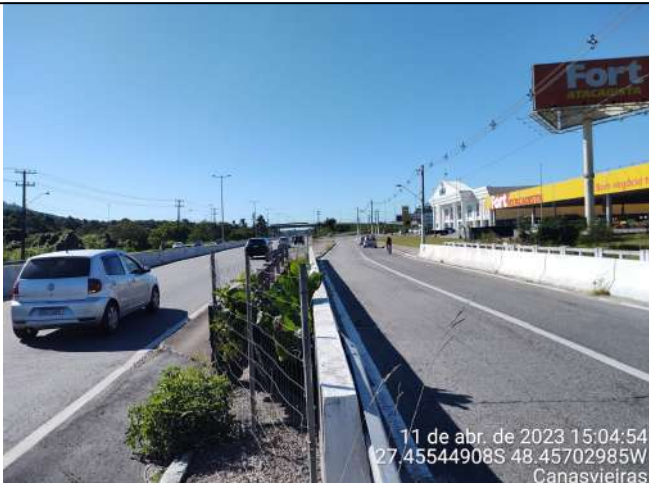
| FOTO 09 - Ausência de barreira | | FOTO 10 - Vista lateral inferior | |

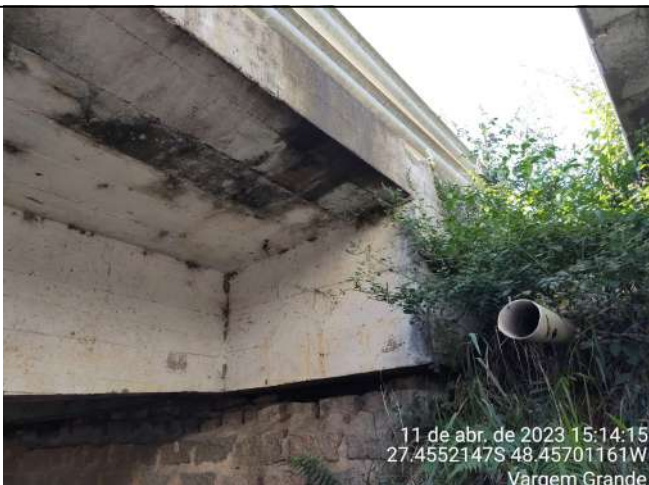
| FOTO 11 - Sistema de drenagem inadequado | | FOTO 12 - Muro de contenção com fissura e deformação | |

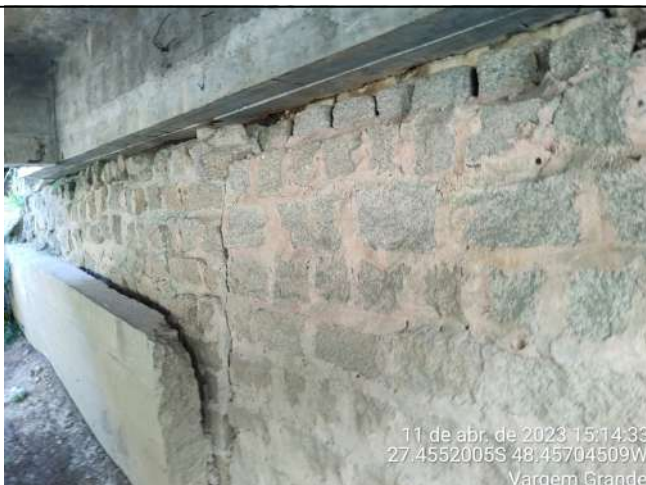
Os elementos estruturais mais deteriorados são os pilares, onde há um quadro de fissuração acima dos limites previstos. As fissuras são transversais próximas no topo dos pilares, possivelmente oriundas de esforços excessivos de flexão. Os muros de contenção também apresentam graves anomalias, como fissuras excessivas e deformação visível. O sistema de drenagem na região dos taludes é precário.

- Serviços gerais de recuperação na estrutura: limpeza da estrutura, injeção de fissuras localizadas, recomposição de pontos com concreto segregado, tratamento ou substituição das armaduras em processo de corrosão, aumento da camada de cobrimento, instalação de pingadeira, recuperação dos buzínos, entre outros.
- Reforço e recuperação dos pilares
- Deslocamento da barreira rígida da borda interna, buscando reduzir o estreitamento da faixa de rolamento.
- Implantação de dispositivo de segurança resistente ao impacto de veículos (barreira new jersey), e implantação de elemento de transição entre elemento rígido e defesa metálica, conforme normas NBR 6971/2023 e NBR 15486/2016
- Reforço ou substituição dos muros de contenção. Implantação de sistema de drenagem nos taludes.

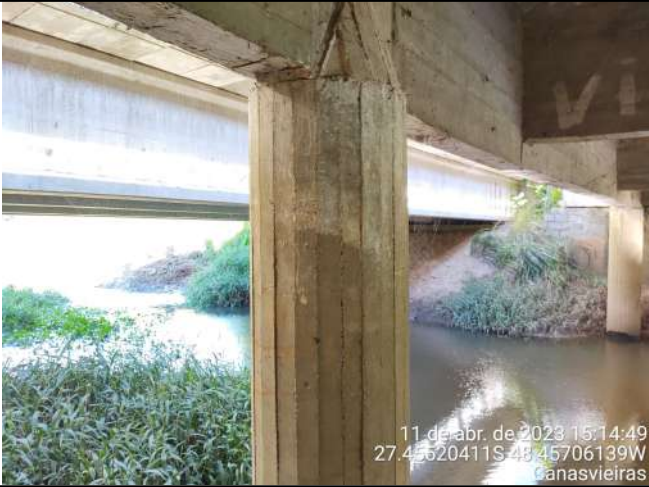
| FOTO 13 - Pilar com fissuras transversais próximas ao apoio da longarina | FOTO 14 - Pilar com fissuras transversais próximas ao apoio da longarina | |

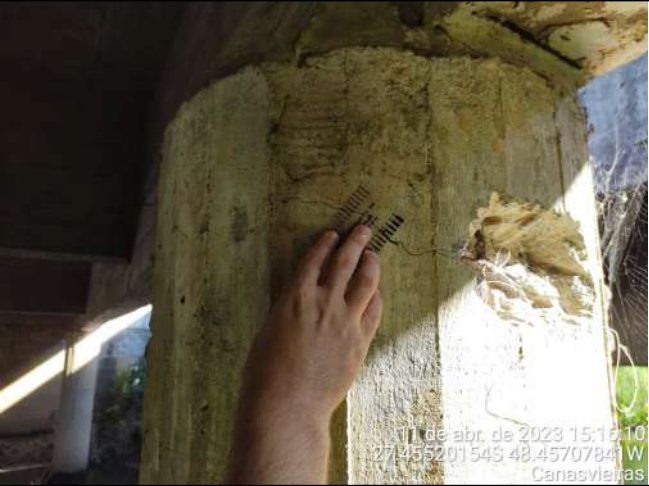
| FOTO 15 - Fissuras acima do limite | FOTO 16 - Quadro de fissuração no pilar | |

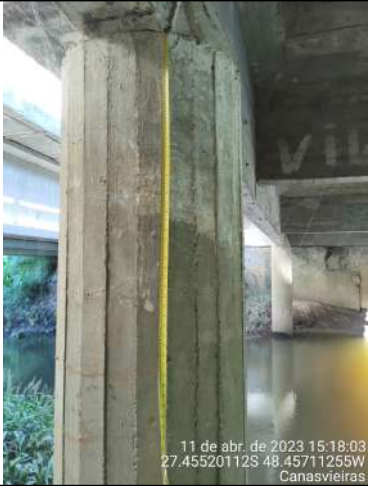
| Fissuração | Quadro de fissuração inaceitável, conforme ABNT NBR 6118:2014, 13.4 | 1 | |

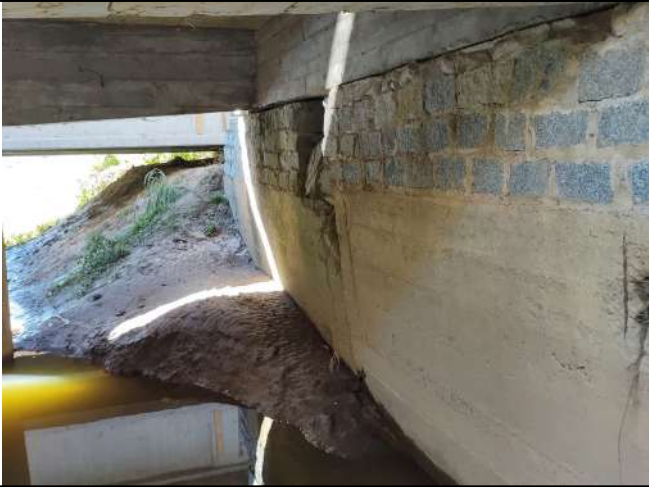
| FOTO 17 - Vista inferior | FOTO 18 - Muro de contenção danificado e com deformação | |

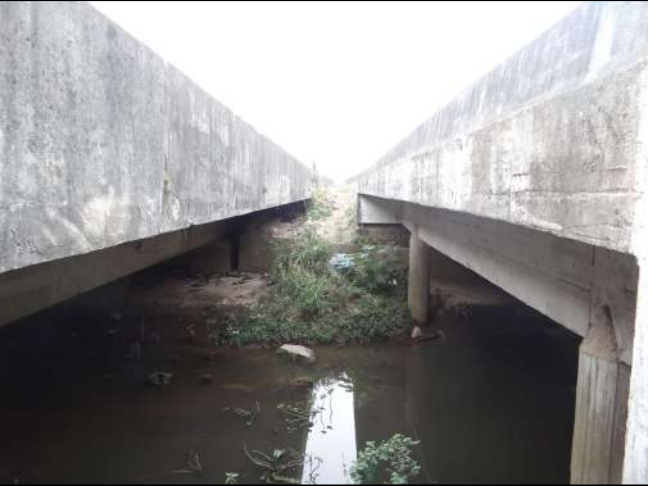
| FOTO 19 - Talude e sistema de drenagem inadequado | FOTO 20 - Fissura no pilar, armadura exposta |

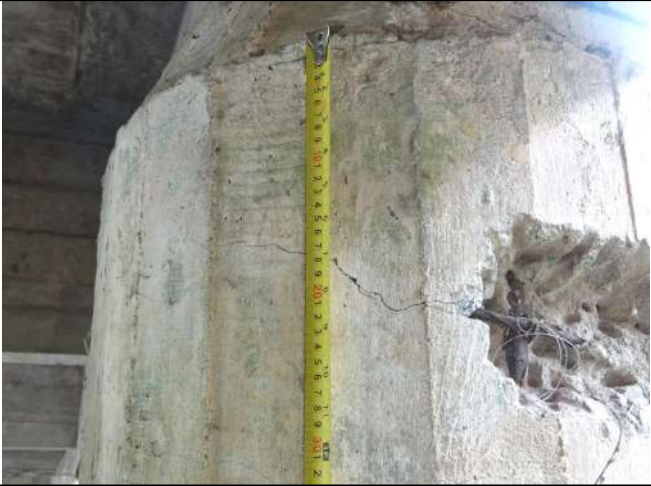
| Armadura | Armadura exposta em processo evolutivo de corrosão | 2 | |

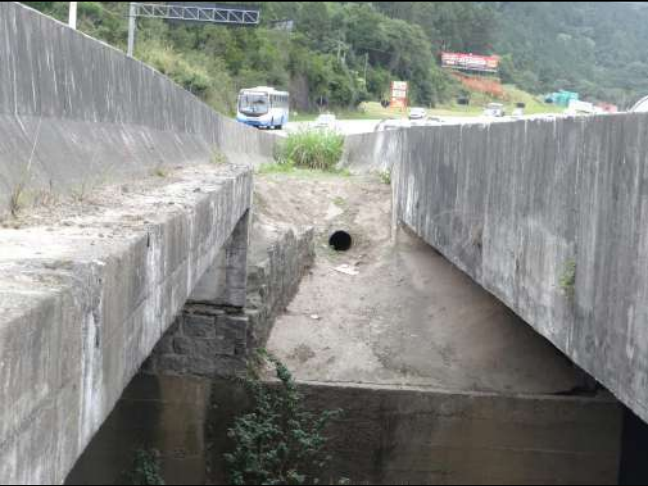
| FOTO 21 - Sistema de drenagem inadequado | FOTO 22 - Barreira rígida próxima da pista, sensação de estreitamento |

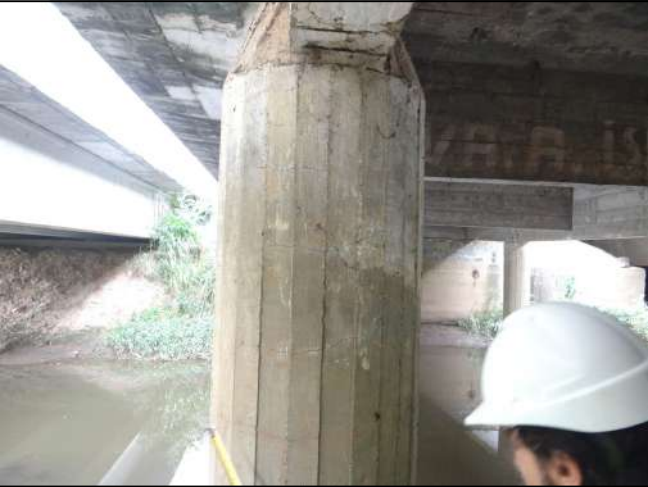
| FOTO 23 - Pilar com fissuras | FOTO 24 - Muro de contenção com fissura |

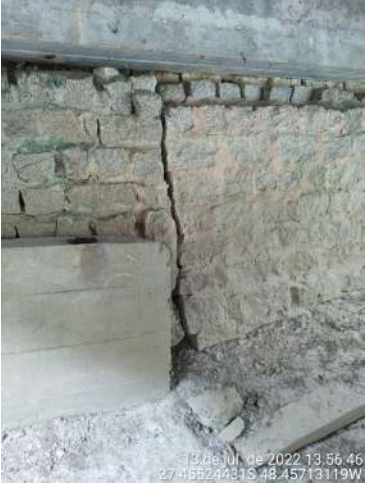
| FOTO 27 - Muro de contenção danificado | FOTO 28 - Ausência de barreira rígida. | |
