**INSPEÇÃO DE SEGURANÇA, AVALIAÇÃO DOS EQUIPAMENTOS E  
ELABORAÇÃO DE PROJETOS PARA A RECUPERAÇÃO DE BARRAGEM**

**BARRAGEM NORTE  
MUNICÍPIO DE JOSÉ BOITEUX/SC**

**PRODUTO 3**

**AVALIAÇÃO DAS PATOLOGIAS DAS ESTRUTURAS,  
OBRAS CIVIS E EQUIPAMENTOS ELETROMECCÂNICOS DA  
BARRAGEM**

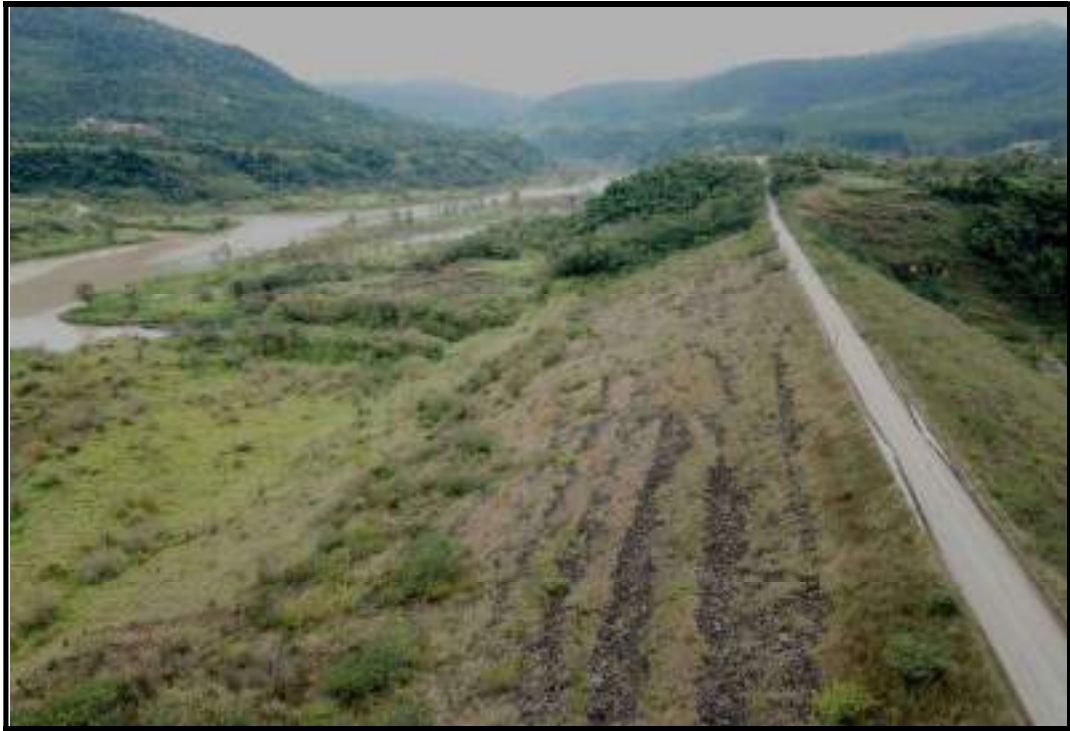
O talude de montante apresenta crescimento de vegetação na forma de capim excessivamente alto e arbustos, especialmente nas porções próximas a crista, ao pé e junto às ombreiras (Foto 1).

**Foto 1 - Vista Geral do Talude de Montante com Vegetações Arbustiva e Gramínea**

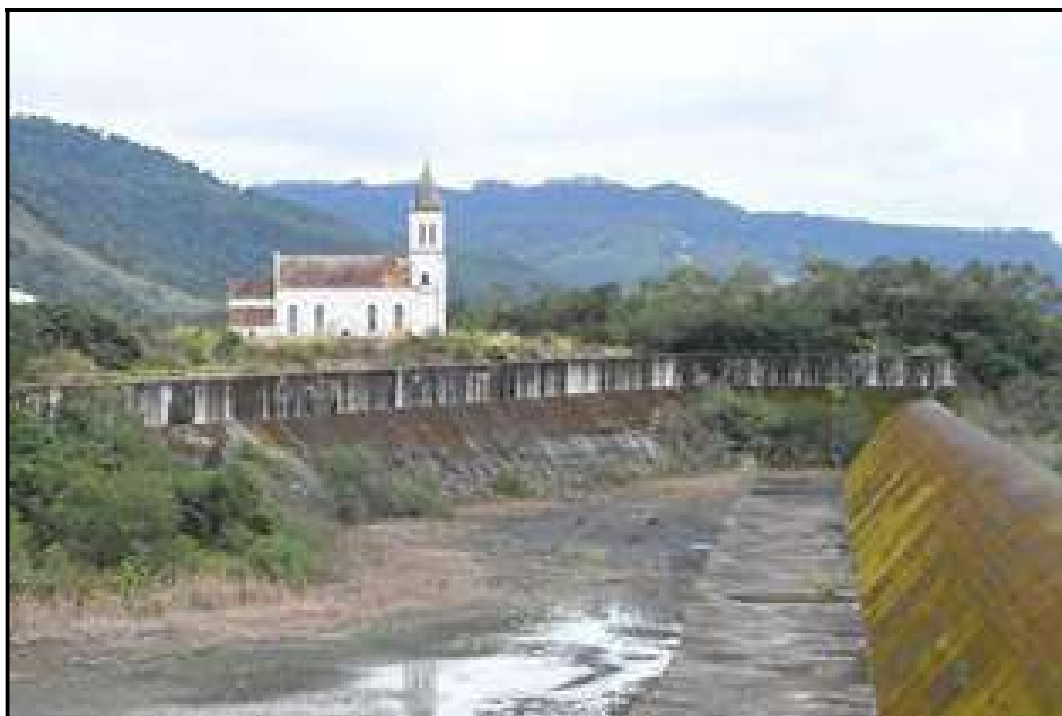
**Foto 11 – Vista do Muro de Contenção do Canal de Restituição com Vegetação de Médio Porte**

| Item | Anomalia/Patologia | Dignóstico Técnico da Patologia | Providência |
|---|---|---|---|
| 3.2.1.1 | Presença de vegetação de médio porte, cujas raízes podem provocar danos à estrutura Canal de Restituição das Galerias e Túneis de Descarga | Necessidade de realizar a remoção da vegetação da área de resguardo permanente da barragem, incluindo os locais de saída das galerias, com presença de vegetação de pequeno a médio porte, uma vez que as raízes das árvores poderão provocar danos irreversíveis à estrutura de concreto. | Realizar a supressão da vegetação existente, que já é de médio porte. |

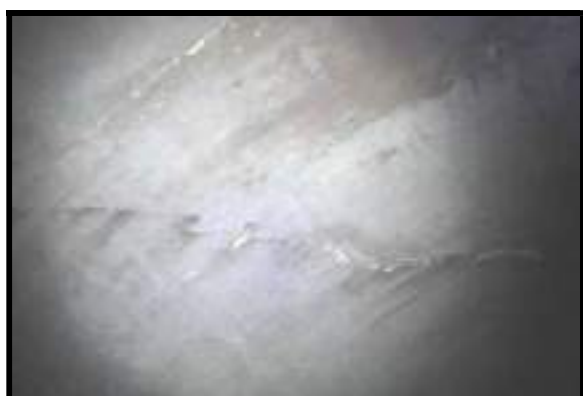
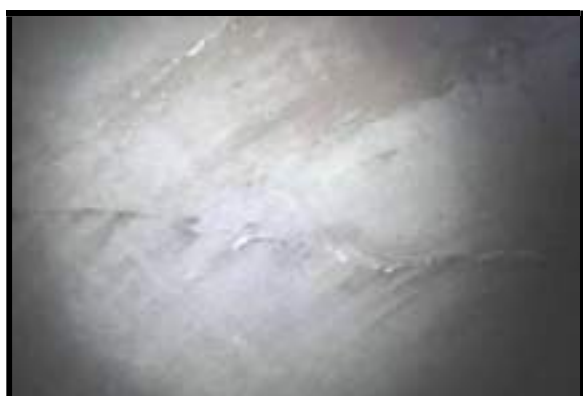
Em sua parte interna, nota-se a presença de cinco fissuras com carbonatação, situadas entre a parte intermediária do trecho livre e a porção de jusante deste trecho (Fotos 19 a 23).

**Foto 19 – Túnel Interno – 1ª fissura contada de montante para jusante no trecho livre.**

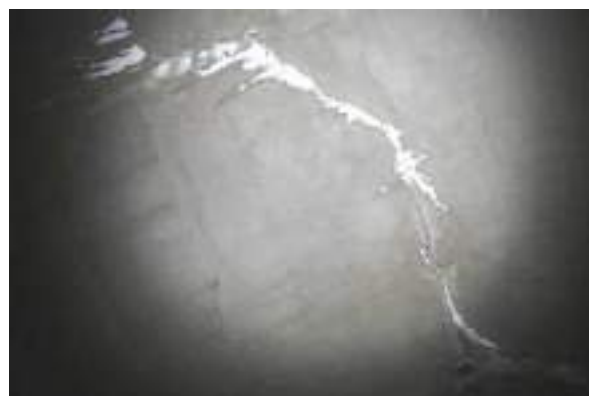
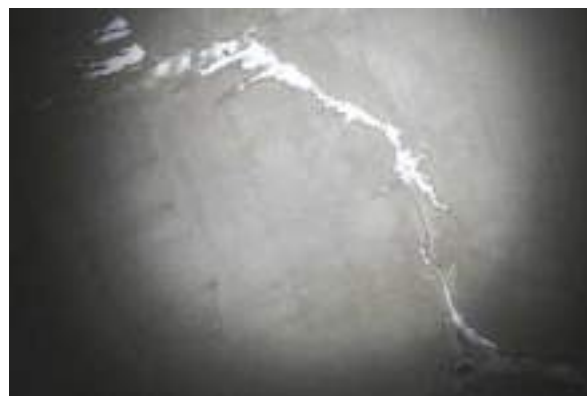
**Foto 20 – Túnel Interno – 2ª fissura contada de montante para jusante no trecho livre.**

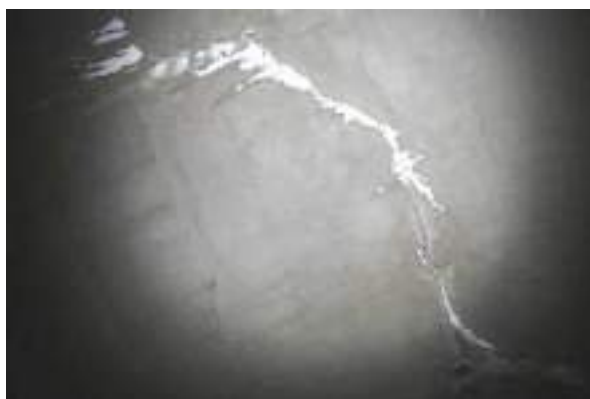
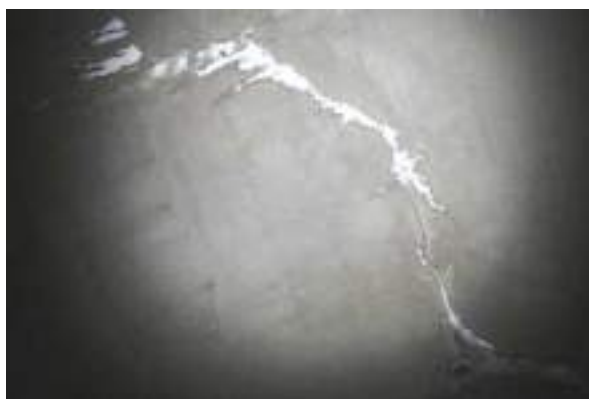
**Foto 21 – Túnel Interno – 3ª fissura contada de montante para jusante no trecho livre**

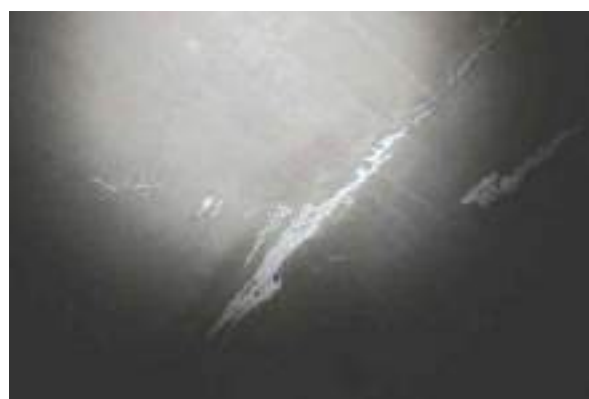
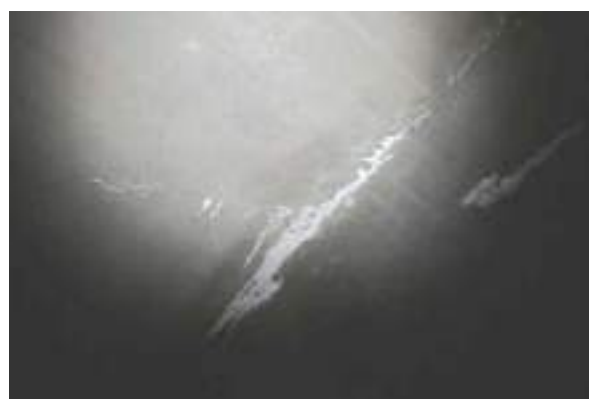
**Foto 22 Túnel Interno – 4ª fissura contada de montante para jusante no trecho livre.**

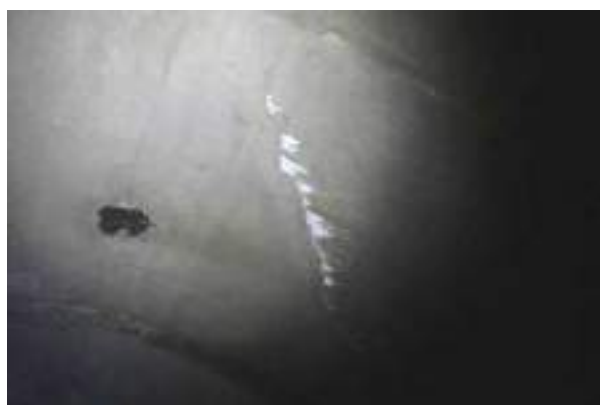
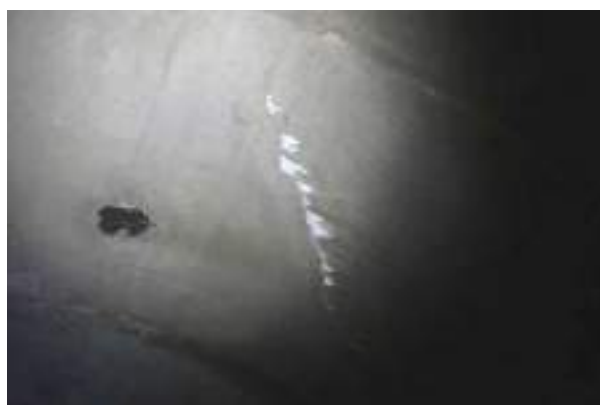
**Foto 23 – Túnel Interno - 5ª fissura contada de montante para jusante no trecho livre.**

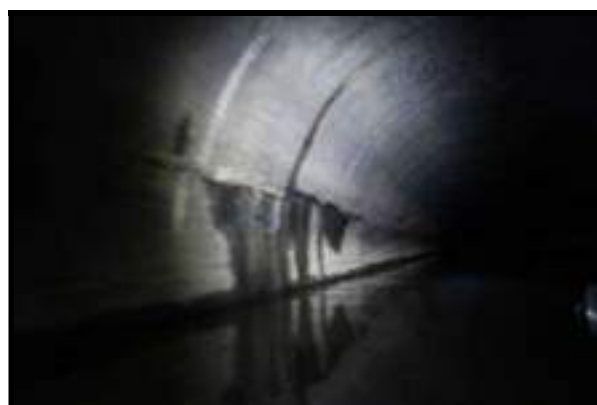
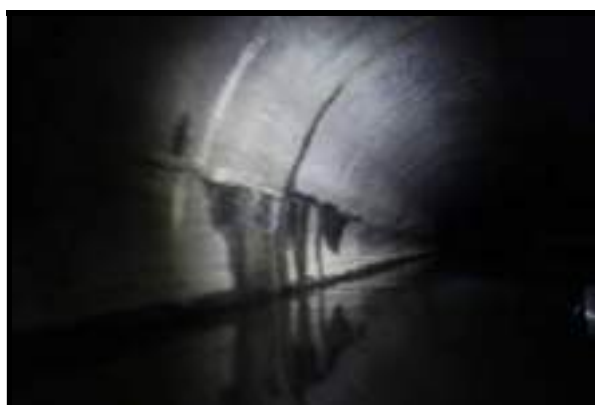
Observa-se, próximo à boca de saída, uma junta de construção horizontal com infiltração (foto 24). Nota-se que o trecho livre do túnel é dotado de drenos, onde a maioria destes mostra-se seco.

O trecho forçado (entre a comporta e o emboque tipo tulipa) do túnel interno encontra-se em bom estado de conservação, notando-se apenas um local de infiltração ao longo de uma junta horizontal de construção (Foto 24).

**Foto 24 – Infiltração em junta horizontal de construção próximo a boca de saída.**

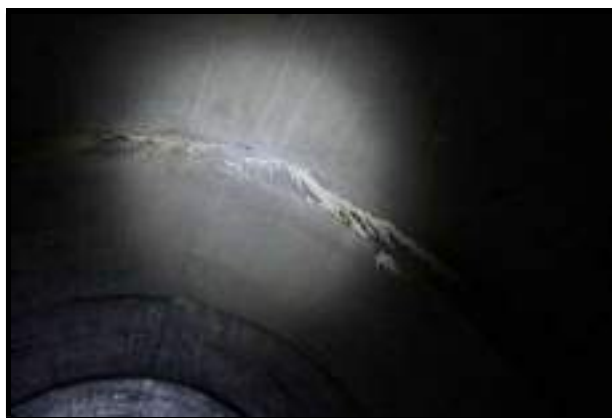
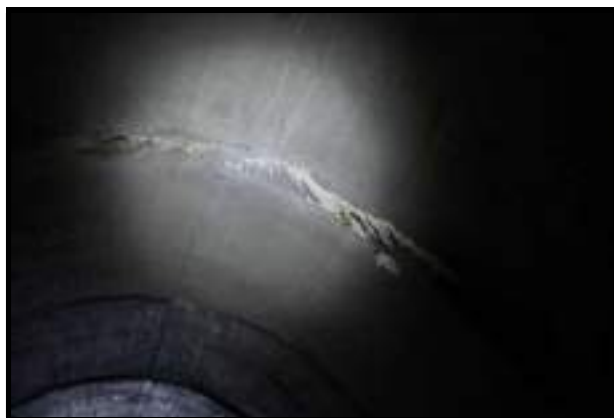
O Túnel Externo, situado na direita hidráulica, encontra-se em bom estado sendo observado no seu trecho forçado apenas uma fissura paralela a uma junta transversal com carbonatação (Foto 27) e uma fissura horizontal com percolação de água próximo à boca de saída (Foto 28).

**Foto 27 – Fissura com carbonatação no trecho livre do túnel externo.**

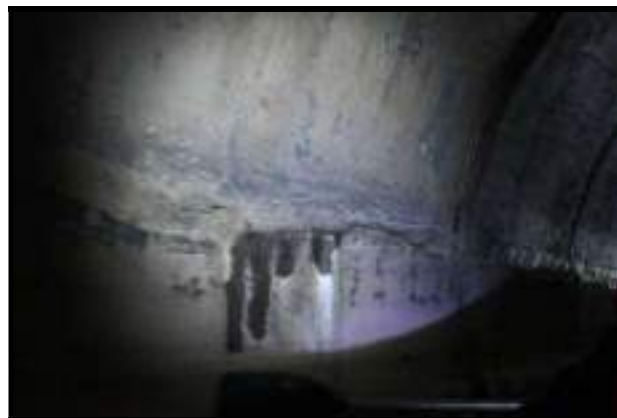
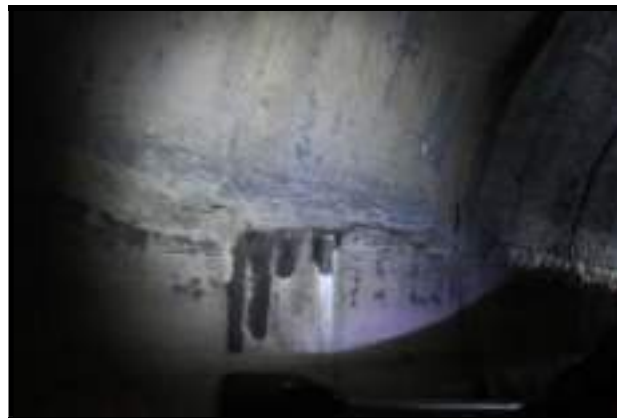
**Foto 28 – Fissura com percolação de água no trecho livre do túnel externo.**

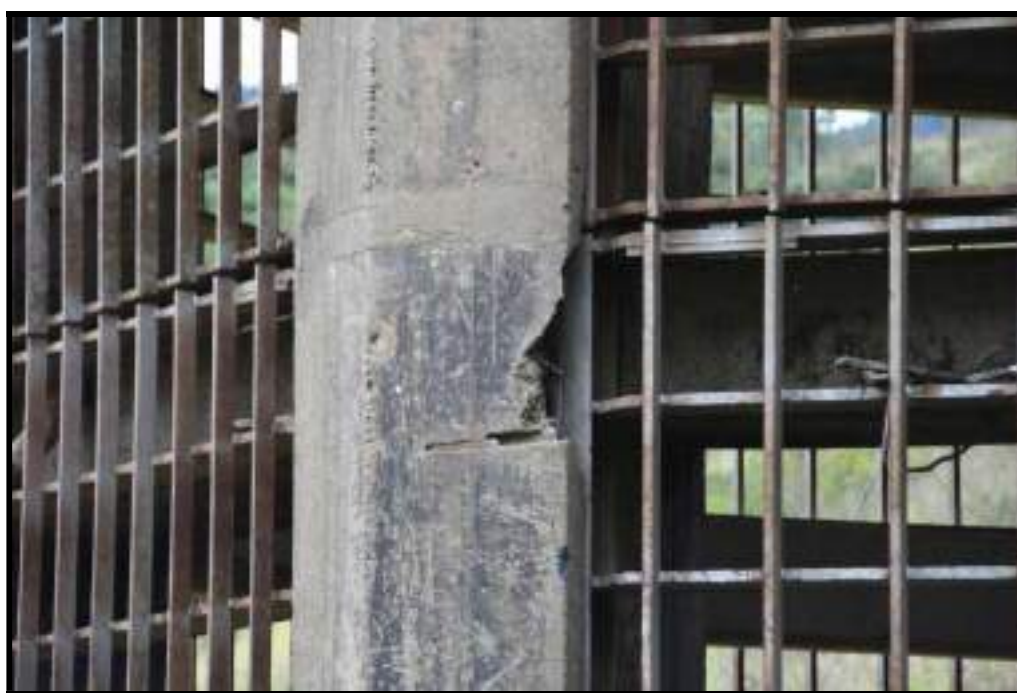
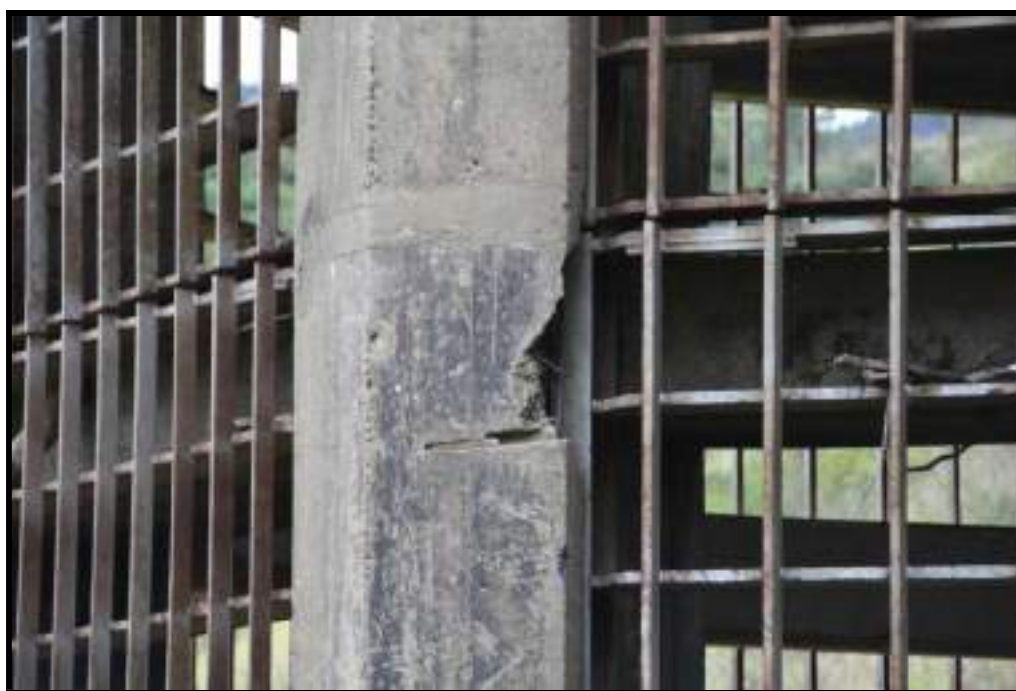
**Foto 32 – Estrutura Tipo Tulipa do Túnel Interno com Falha de concretagem ou Avaria Devido a Choque de Tronco de Árvore.**

| Item | Anomalia/Patologia | Dignóstico Técnico da Patologia | Providência |
|---|---|---|---|
| 3.4.4.1 | Pequenas avarias nas estruturas de concreto dos emboques tipo tulipa dos túneis de descarga | As pequenas avarias nas estruturas de concreto dos emboques tipo tulipa dos túneis de descarga, com ferragens expostas, não afetam presentemente a segurança estrutural dos emboques, porém poderão causar danos maiores com a evolução do problema, exigindo gastos maiores à recuperação das estruturas. | Realizar os trabalhos de recuperação das pequenas avarias existentes nas estruturas de concreto. |

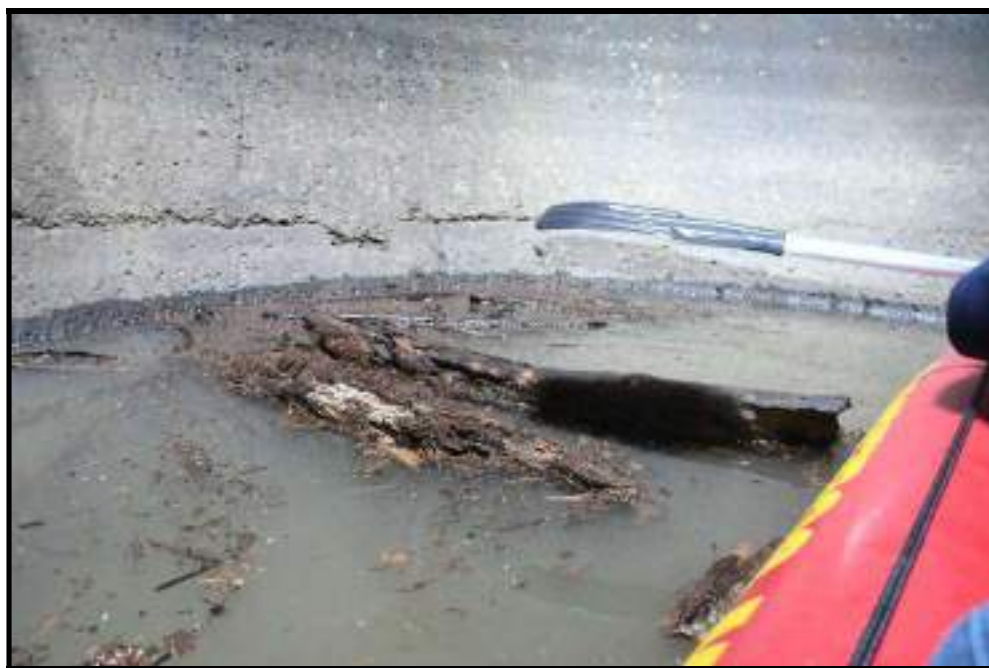
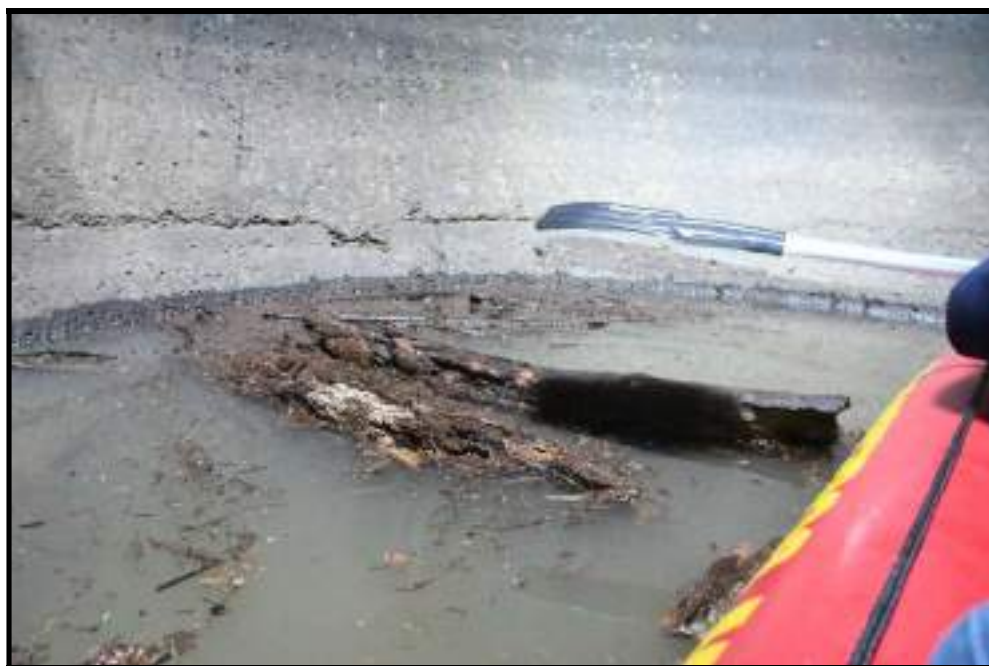
Internamente a estrutura encontra-se em bom estado, sem trincas, fissuras e indícios de erosão ou cavitação na superfície do concreto, mesmo com fluxo de troncos de árvores devido à ausência da grade da abertura da laje superior. (Foto 33)

**Foto 33 – Parte Interna da Estrutura de Emboque do Túnel Esquerdo (sem cavitação nem erosão mesmo com a entrada de troncos devido à ausência da grade superior. A trinca/fissura horizontal decorre de falhas na junta horizontal de concretagem.)**

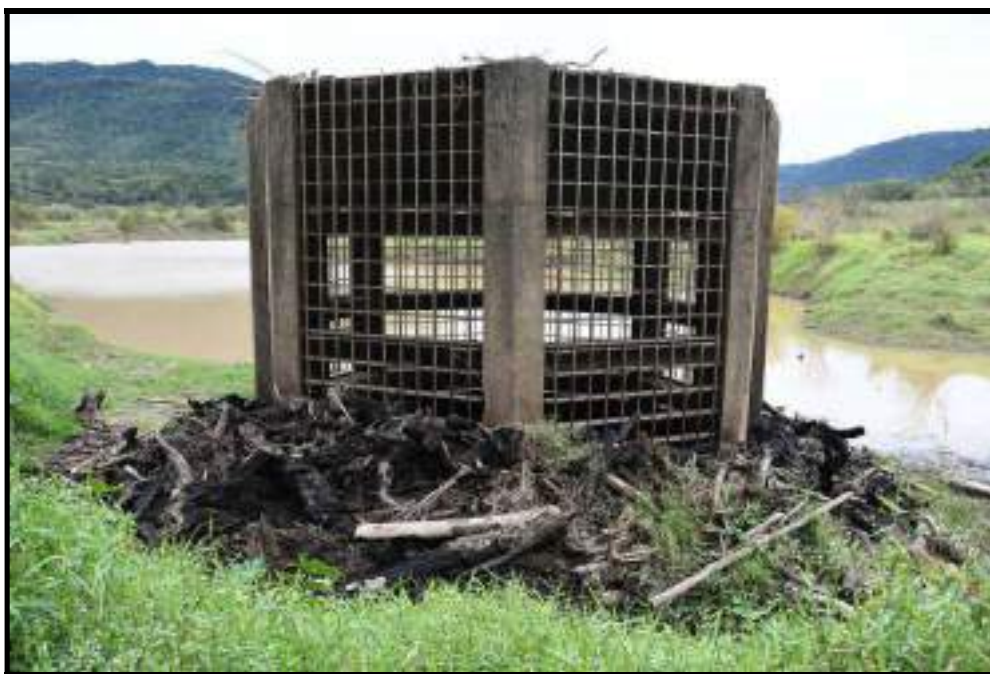
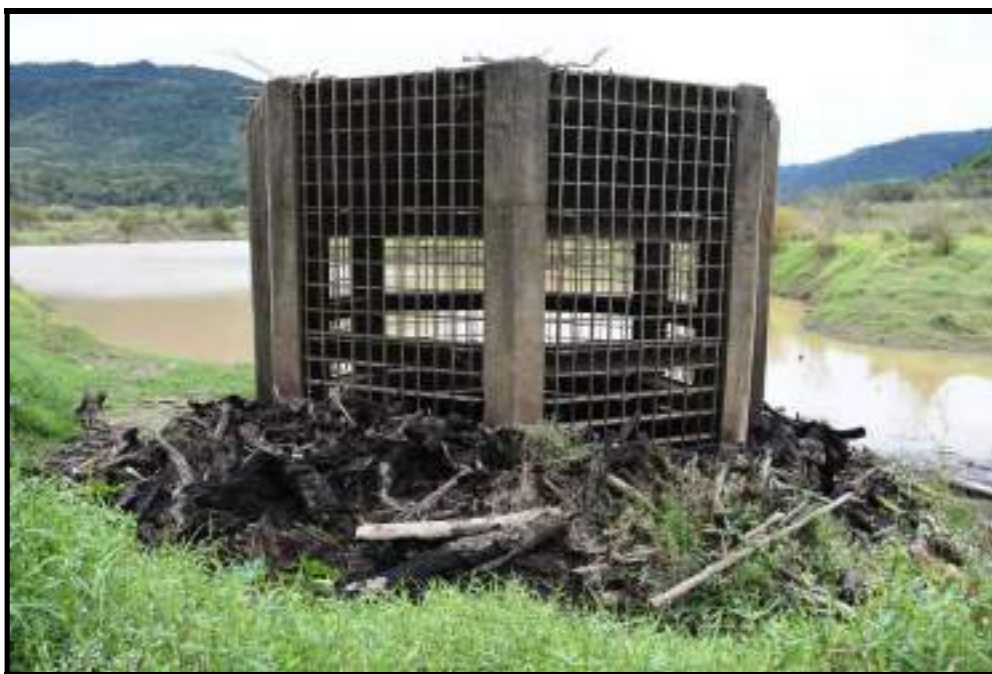
Observa-se que esse procedimento gera problemas de fissuras e arrancamento de blocos de concreto e, conseqüentemente, o enfraquecimento estrutural da base da estrutura tipo tulipa, além de danificar e tirar as proteções das grades, acelerando muito a sua corrosão, que se manifesta na forma de perda acentuada de material, gerando redução ao seu desempenho estrutural.

**Foto 35 –Estrutura de Emboque Tipo Tulipa do Túnel Externo (com acúmulo de troncos e galhos na parte inferior)**

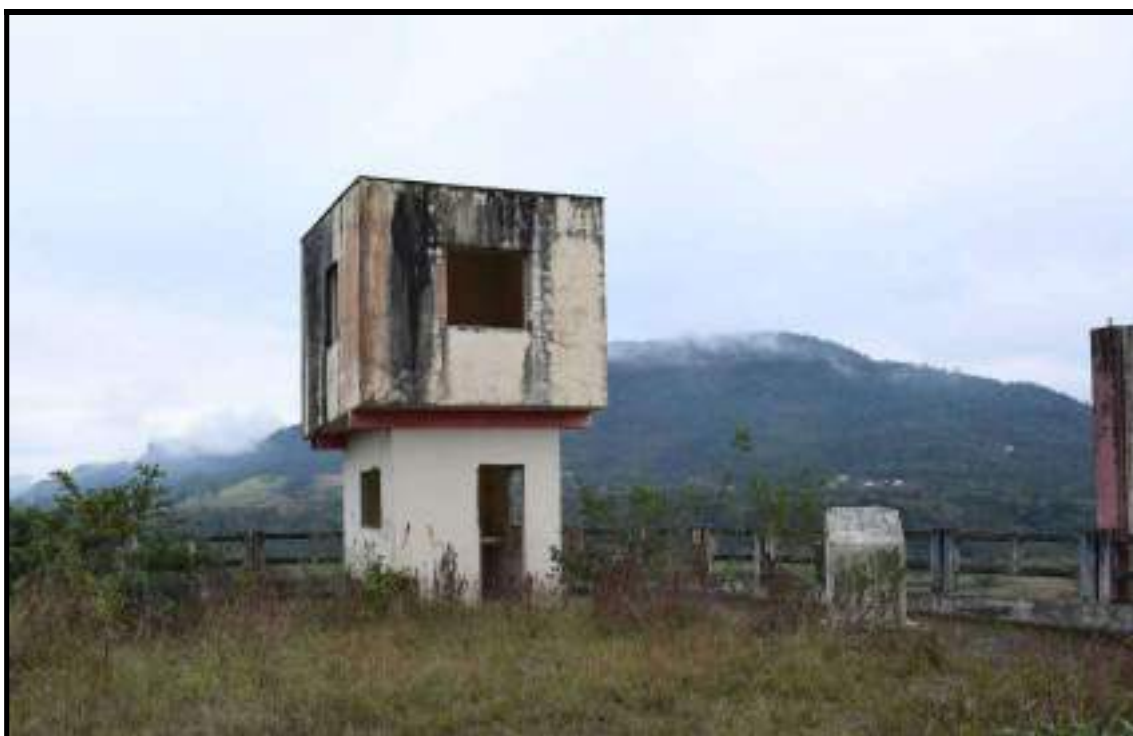
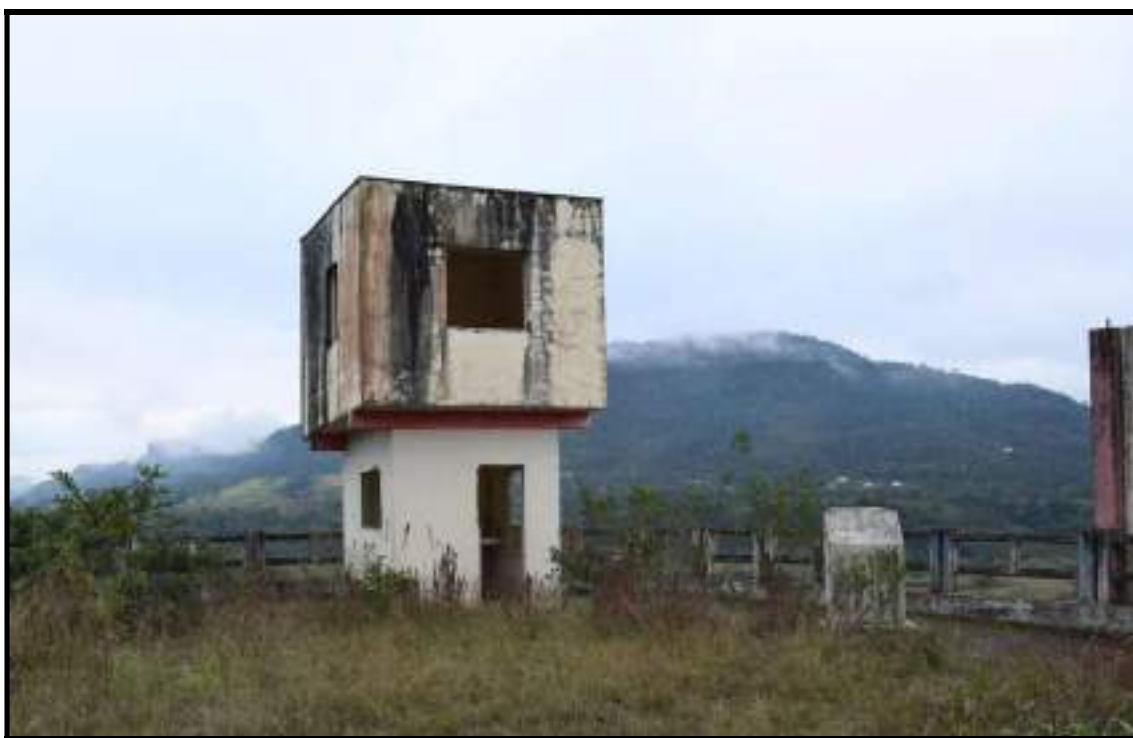
**Foto 45 – Guarita de Segurança (totalmente depredada e abandonada, sem porta e janelas)**

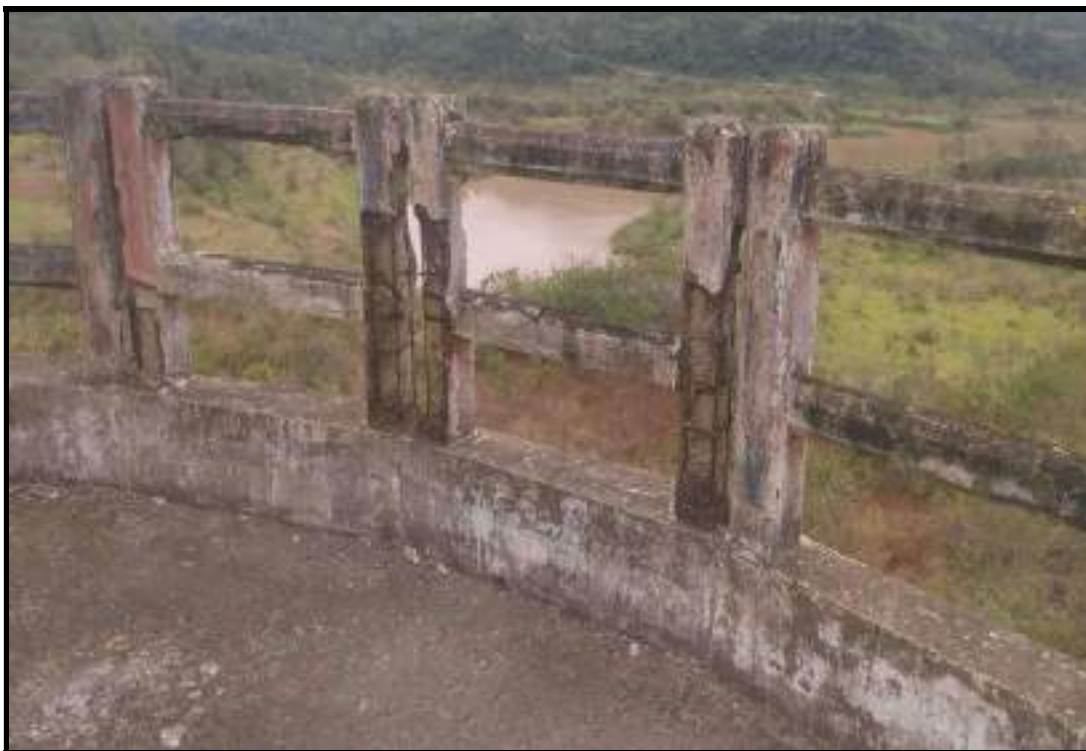
O guarda-corpo da área da Plataforma de Operação das Comportas, de concreto, encontra-se deteriorado, com ferragem exposta (Foto 46), além de ter altura insuficiente, tal como ocorre na ponte sobre o Canal de Restituição do Vertedouro.

**Foto 46 – Guarda corpo Deteriorado - Área da Plataforma de Operação das Comportas**

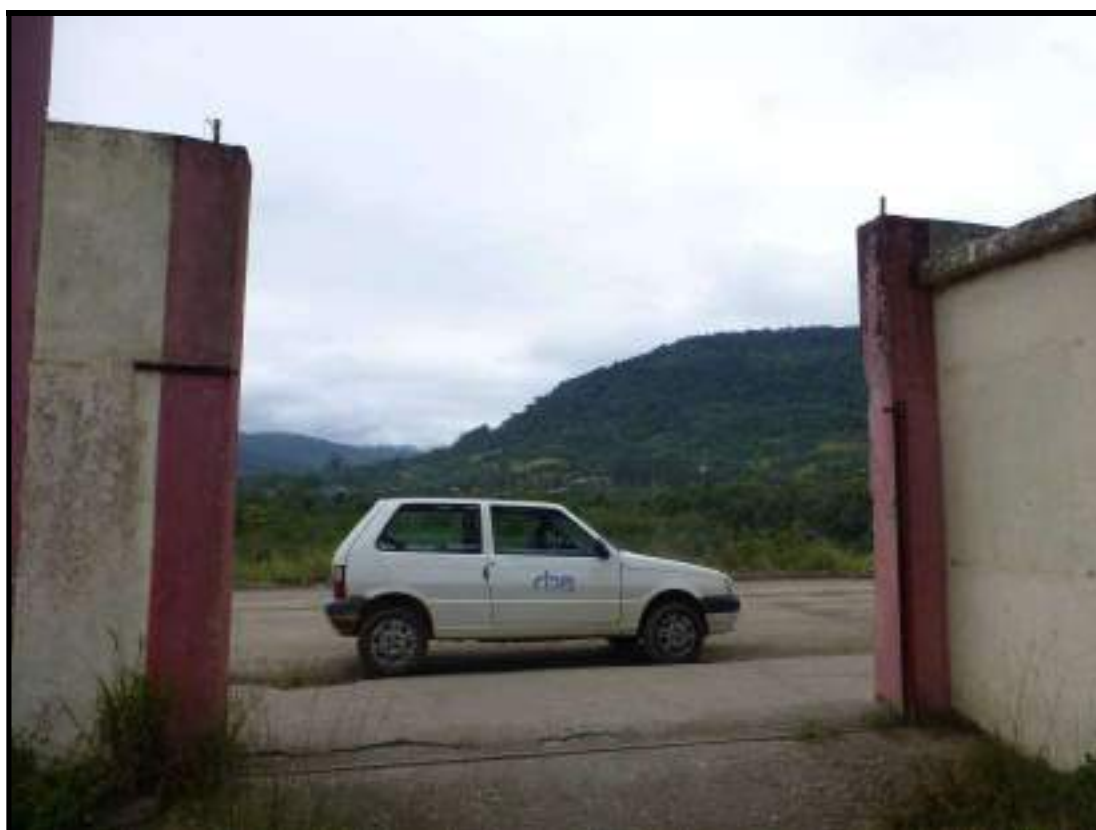
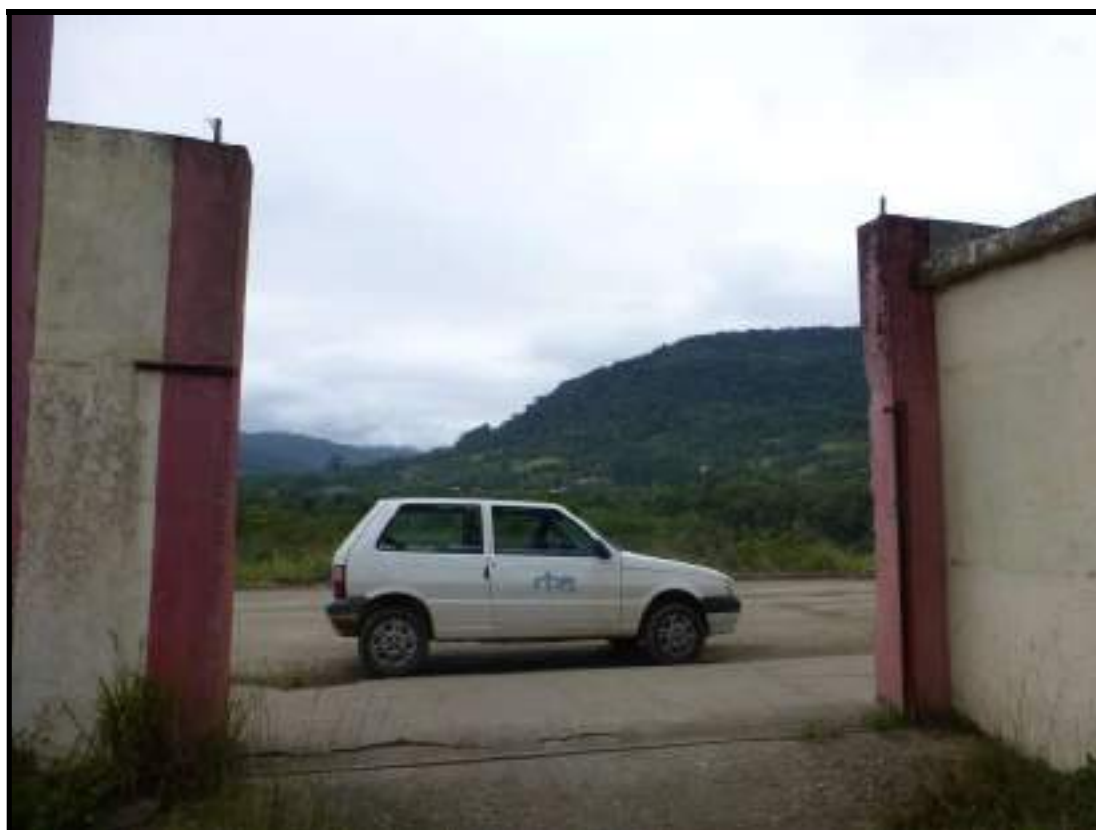
**Foto 47 – Ausência de Portão da Plataforma de Operação das Comportas(devido às depredações ocorridas)**

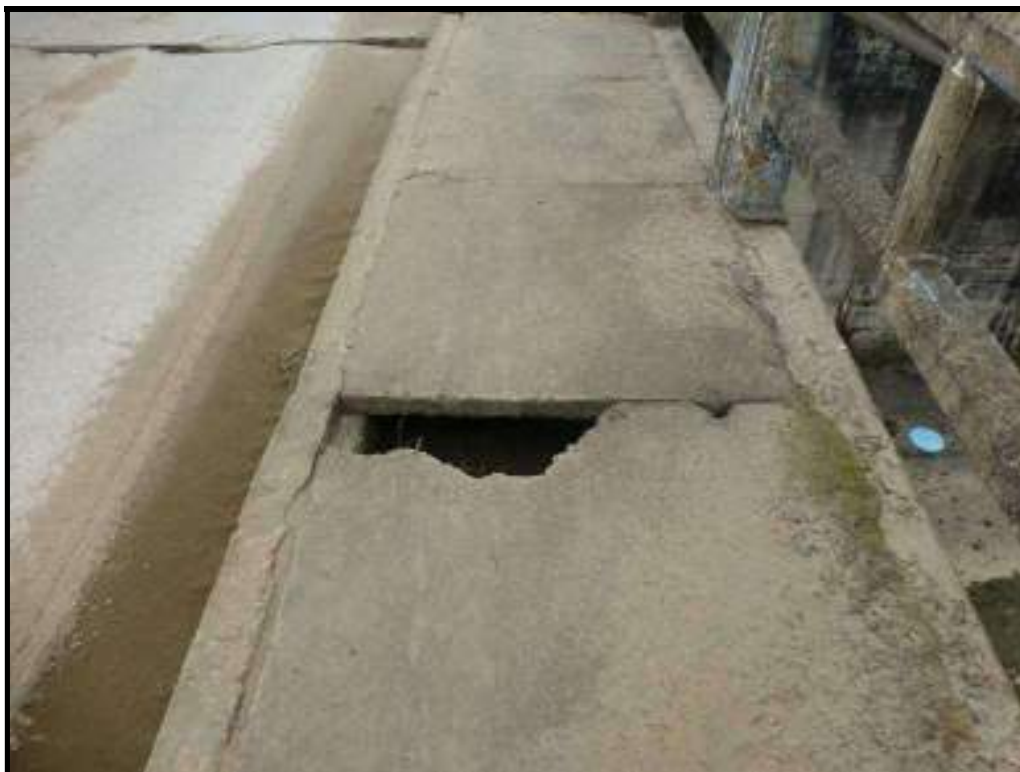
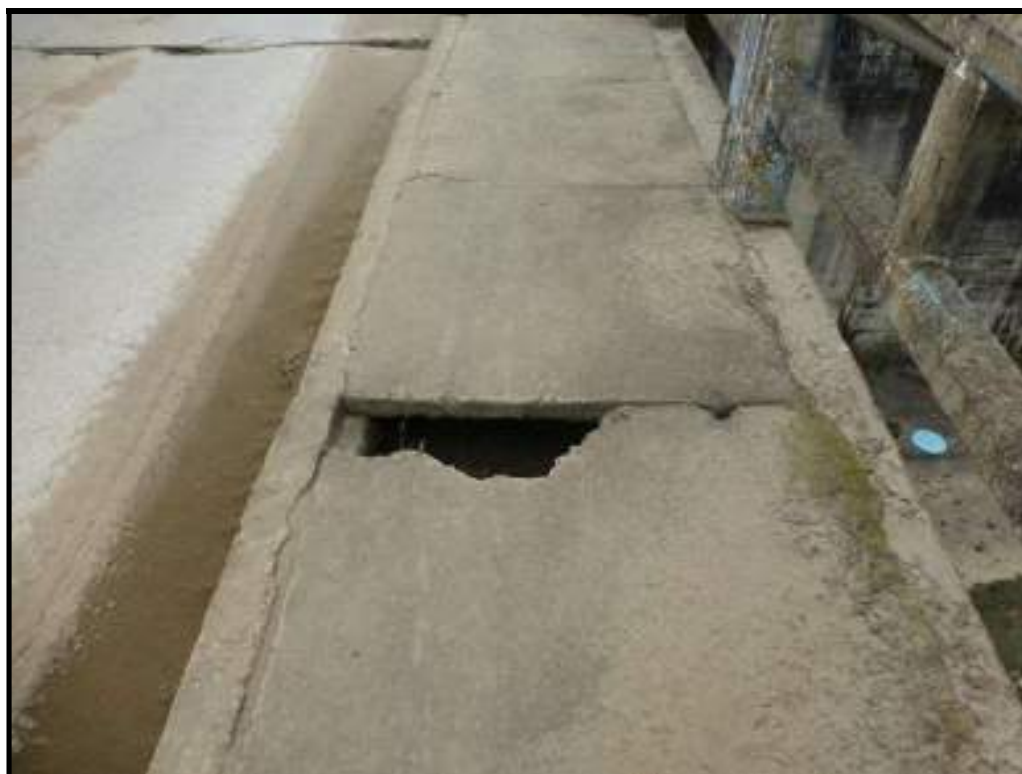
A Ponte de Acesso à Crista da Barragem, que se situa sobre o canal de restituição do vertedouro, é de concreto e encontra-se, segundo a inspeção visual realizada, sem indícios aparentes de problemas estruturais, porém com problemas de degradação nas juntas da laje do tabuleiro e nas tampas da passarela de pedestre (Foto 48).

O guarda corpo da ponte encontra-se deteriorado em alguns pontos e constata-se que a altura é insuficiente, menor do que a exigida por normas técnicas, que é 1,1 m de altura mínima.

**Foto 48 – Placa de concreto da calçada da ponte quebrada.**

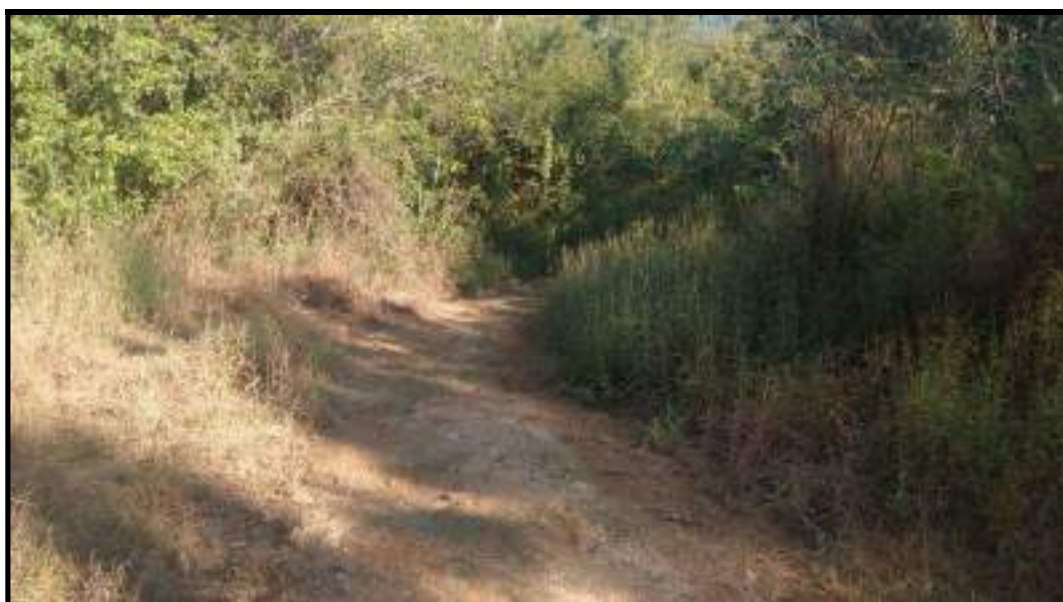
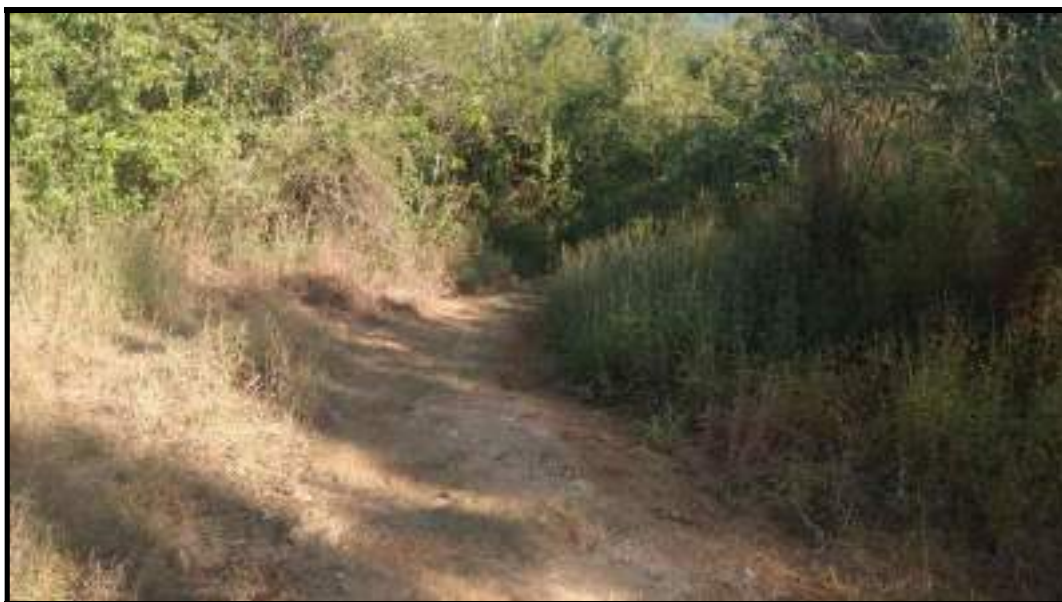
A estrada de jusante, antiga estrada de serviço utilizada na construção da barragem, que passa sobre a ponte a jusante da barragem, encontra-se praticamente desativada, sendo precariamente utilizada pelos moradores locais. A estrada de jusante só tem possibilidade de se trafegar com veículos especiais, com tração 4x4, pois tem problemas de falta de revestimento primário, alguns pontos ou trechos com problemas de erosão pluvial associado à necessidade de melhorias do sistema de drenagem superficial (Fotos 53 e 54).

**Foto 53 - Trecho a ser recuperado da estrada a jusante da barragem, na margem esquerda (coord.: 26°53'23.90"S, 49°40'22.01"O).**

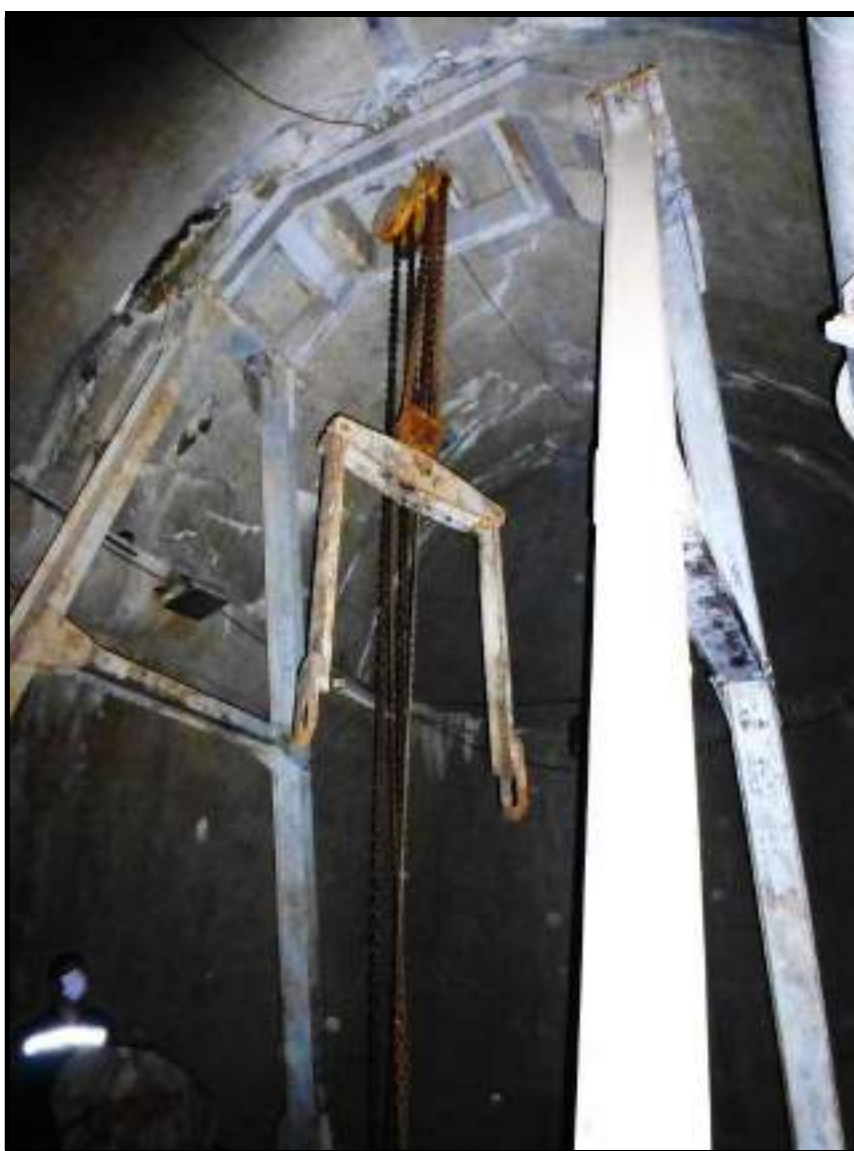
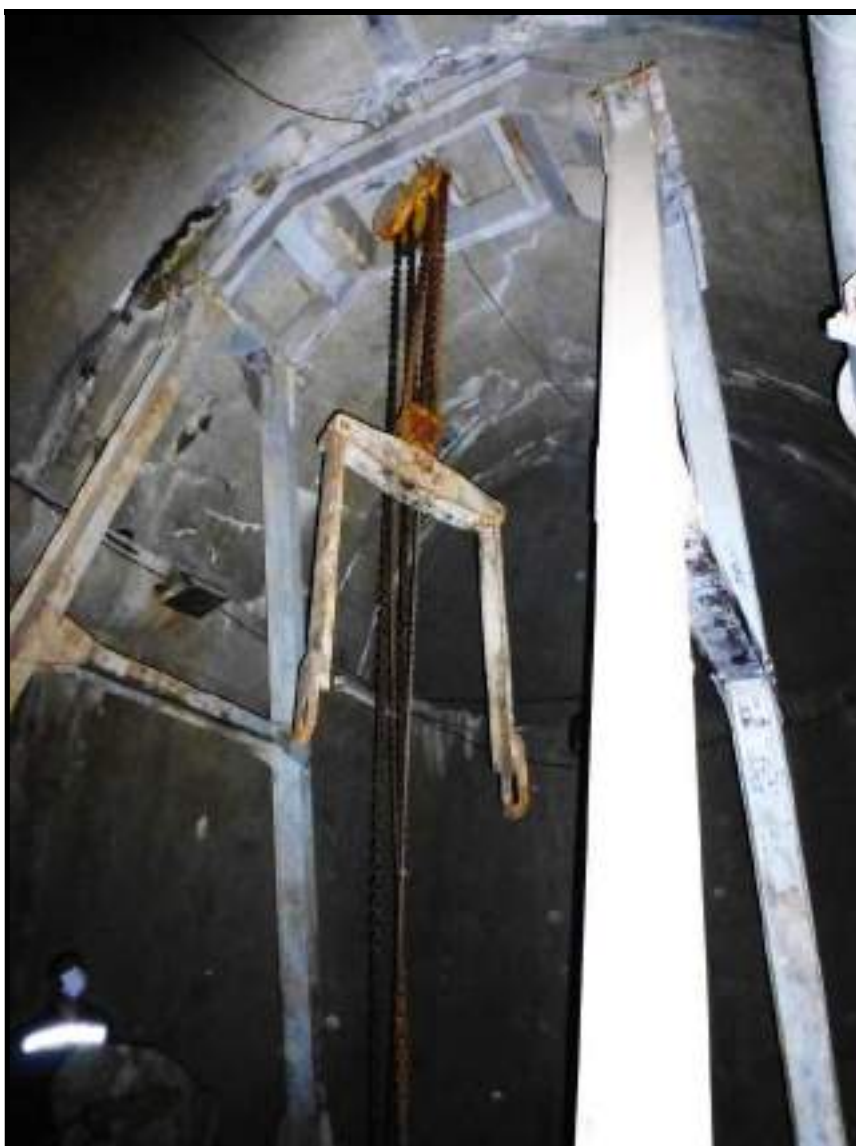
O Pórtico Móvel de Manutenção das Comportas Deslizantes de Controle de Vazão, situado na galeria das comportas, encontra-se operante, porém com necessidade de serviços de manutenção e ou troca de componentes inoperantes ou deficientes face a deterioração do tempo, ferrugem ou engripamento. (Foto 65).

**Foto 65 – Pórtico Móvel de Manutenção das Comportas de Controle de Vazão**

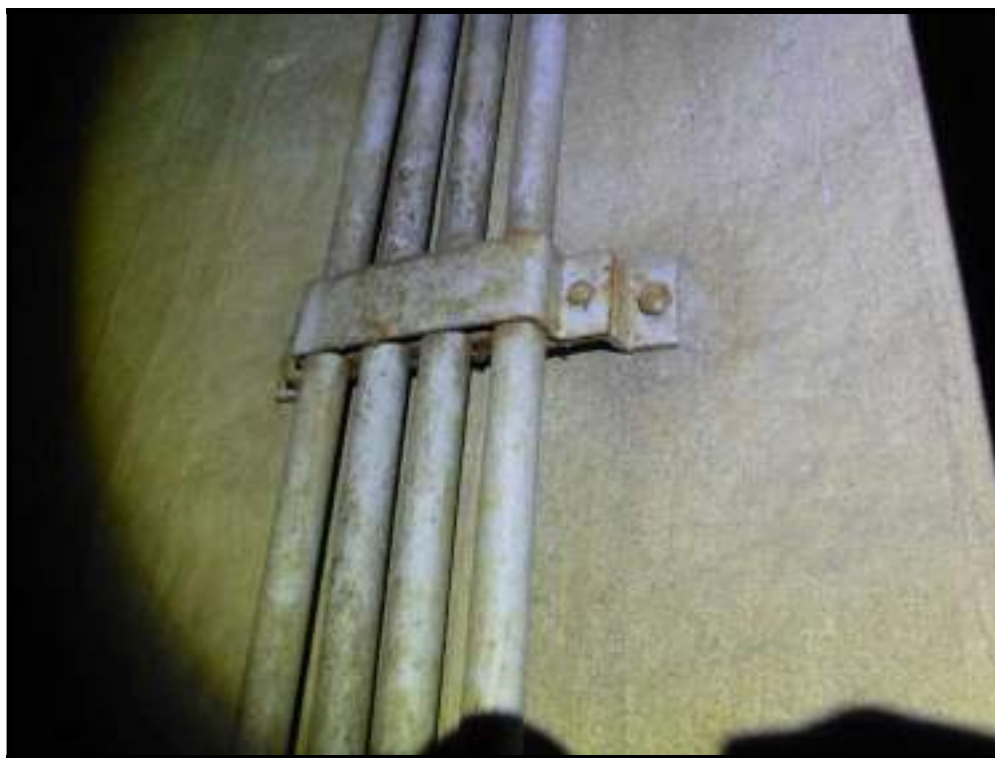
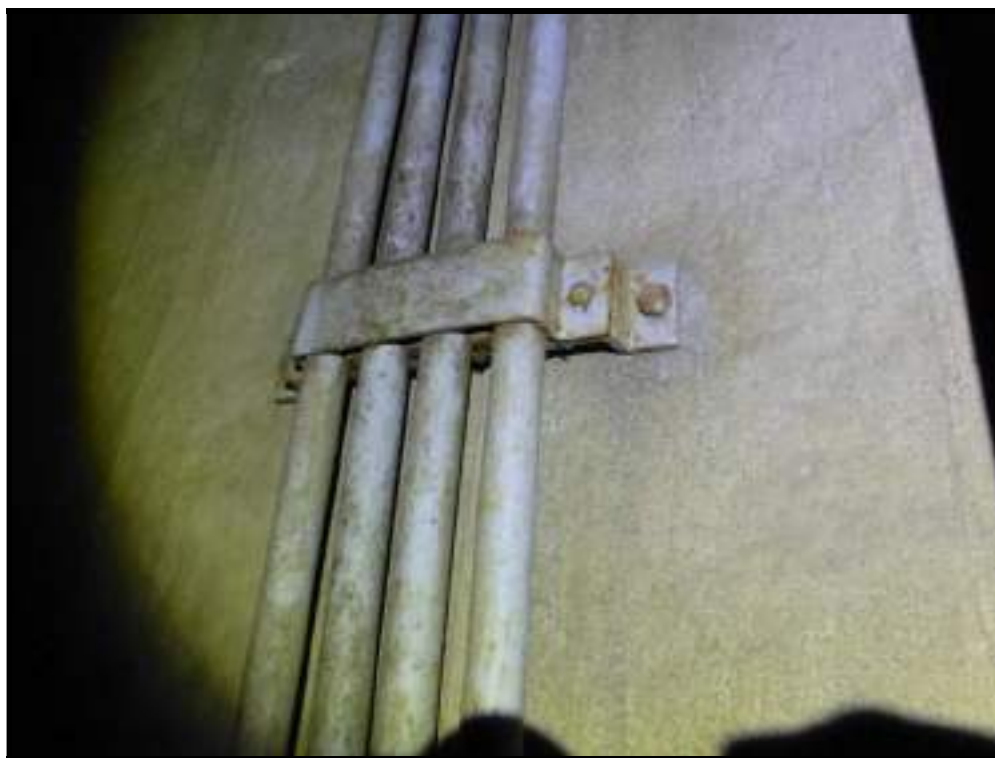
Os condutos de óleo do Sistema de Acionamento das Comportas Deslizantes de Controle de Vazão encontram-se operantes, sem sinais visíveis de estrangulamentos ou vazamentos, uma vez que as comportas são operadas em casos de necessidade emergencial, com a utilização equipamentos móveis de acionamento óleo-hidráulico por empresas locais (Foto 70).

**Foto 70 – Condutos Metálicos de Óleo da Unidade Óleo-Hidráulica da Acionamento das Comportas em Bom Estado, com Necessidade Manutenção e Pintura.**

Por outro lado, os condutos de óleo exigem serviços de pintura externa adequada, retirada do óleo interno, lavagem com líquidos adequados tipo flushing (para eliminar detritos internos e impurezas face ao uso de bomba externa e óleos duvidosos, em operação emergencial e esporádica) quando da ocorrência de enchentes preocupantes, e finalmente após todo o sistema hidráulico a ser reinstalado e revisado adequadamente, fazer o enchimento como óleo hidráulico novo a ser recomendado.
