**INSPEÇÃO DE SEGURANÇA, AVALIAÇÃO DOS EQUIPAMENTOS E  
ELABORAÇÃO DE PROJETOS PARA A RECUPERAÇÃO DE BARRAGEM**

**BARRAGEM NORTE  
MUNICÍPIO DE JOSÉ BOITEUX/SC**

**PRODUTO 3**

**AVALIAÇÃO DAS PATOLOGIAS DAS ESTRUTURAS,  
OBRAS CIVIS E EQUIPAMENTOS ELETROMECCÂNICOS DA  
BARRAGEM**

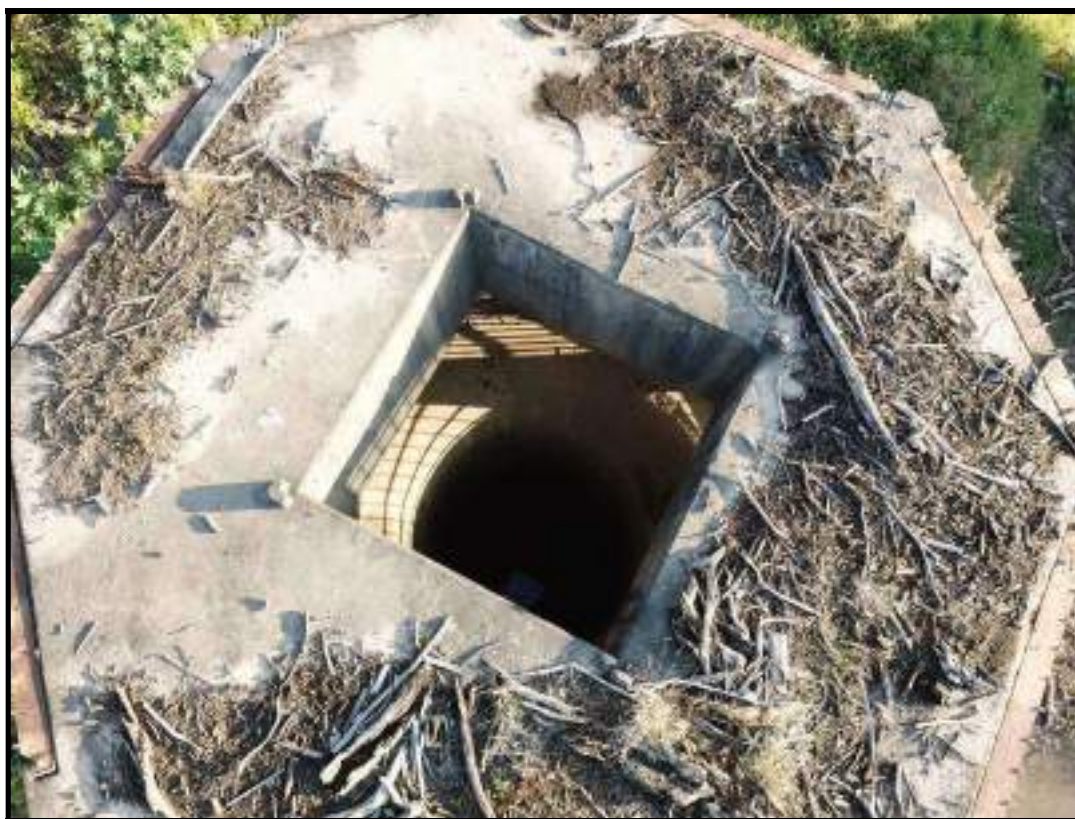
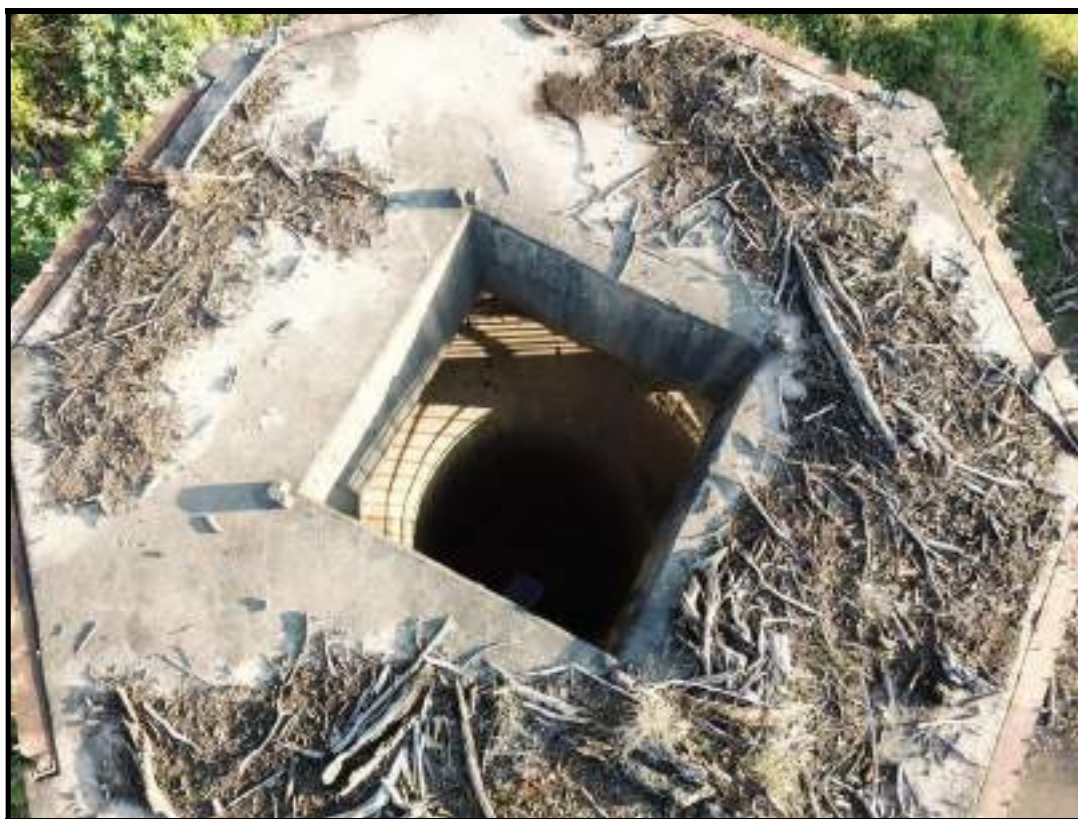
**Foto 90 – Ausência da Grade da Laje Superior da Estrutura de Emboque Tipo Tulipa do Túnel Interno de Descarga (Esquerdo)**

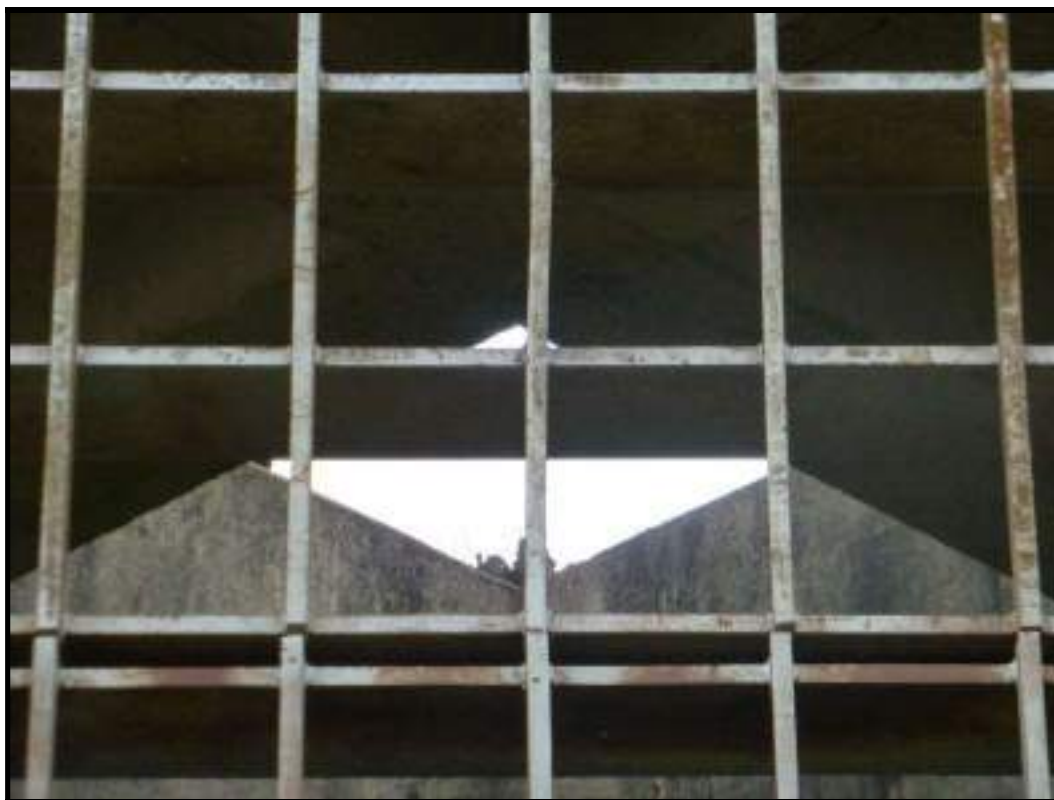
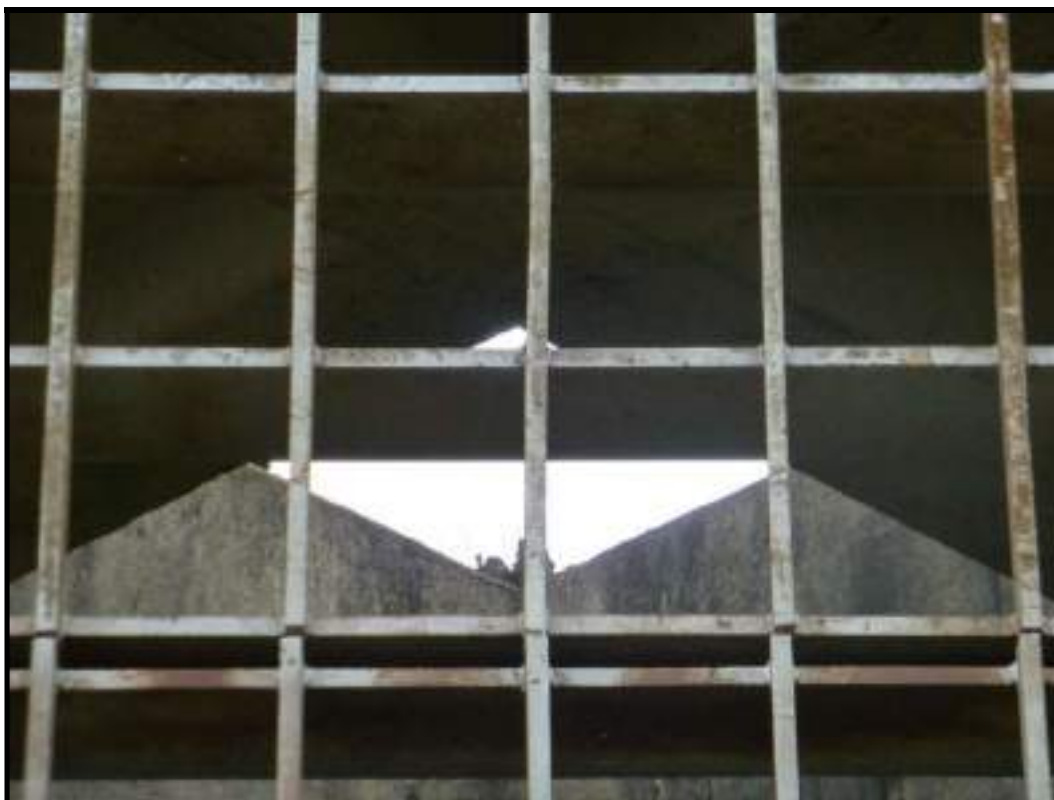
As grades de proteção contra a passagens de detritos pelas estruturas de emboque tipo tulipa dos túneis de descarga apresentam sinais de corrosão, com ferragens expostas das peças fixas em alguns pontos, recomendando-se a necessidade de se realizar as correções dessas anomalias.

**Foto 94 – Ocorrência de Problemas de Corrosão nas Lâminas das Grades**

| Item | Anomalia/Patologia | Dignóstico Técnico da Patologia | Providência |
|---|---|---|---|
| 4.5.1.2 | Grades verticais das estruturas de emboque tipo tulipa | As grades verticais dos emboques tipo tulipa encontram-se em bom estado estrutural, porém com necessidade de manutenção devido aos problemas de corrosão. | Realizar os trabalhos de manutenção, considerando a remoção, jateamento, pintura e recolocação. |

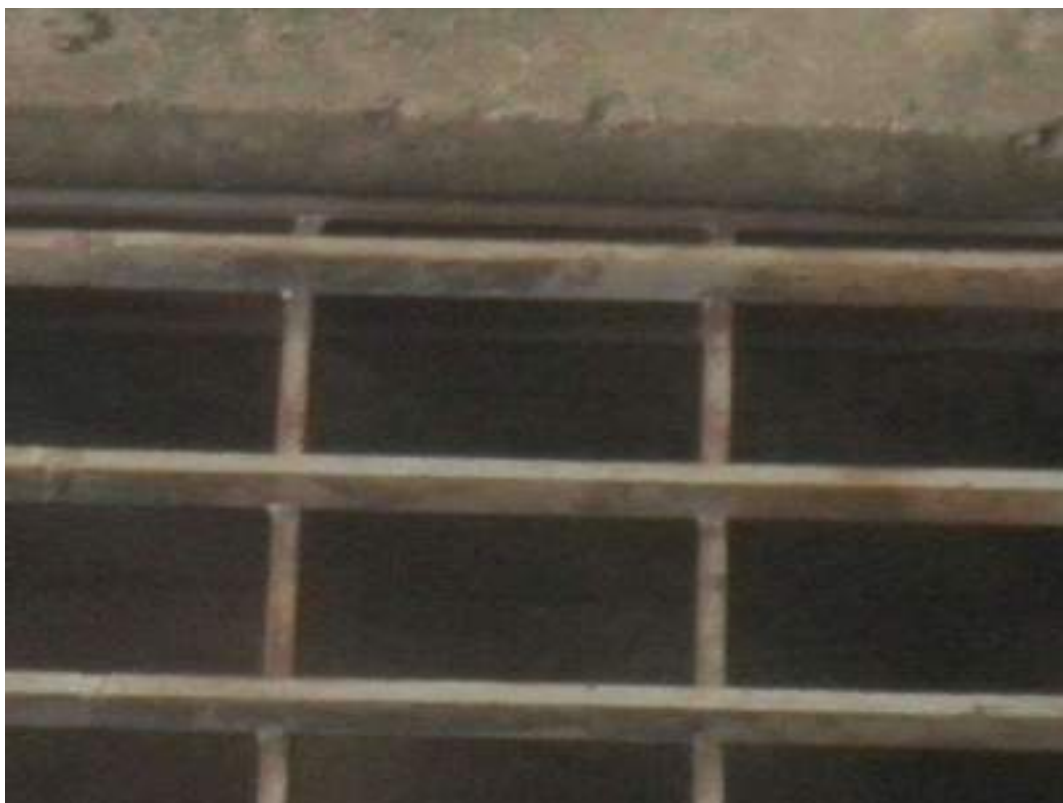
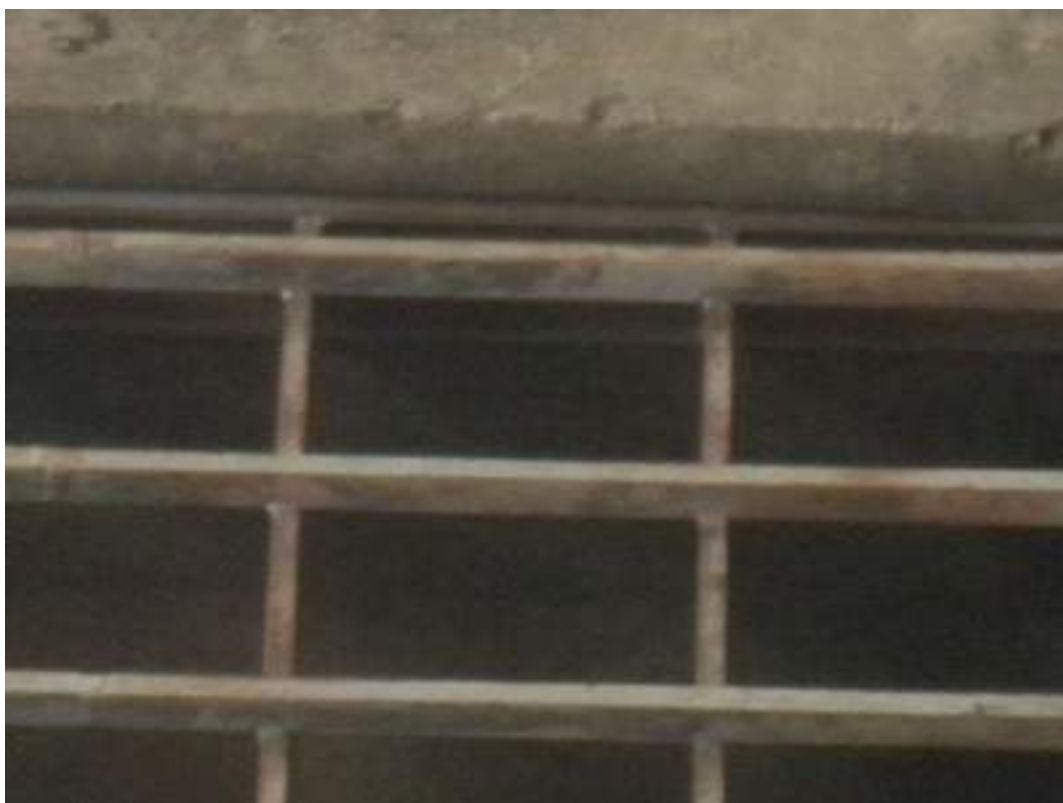
**Foto 95 – Ocorrência de Problemas de Corrosão nas Lâminas das Grades**

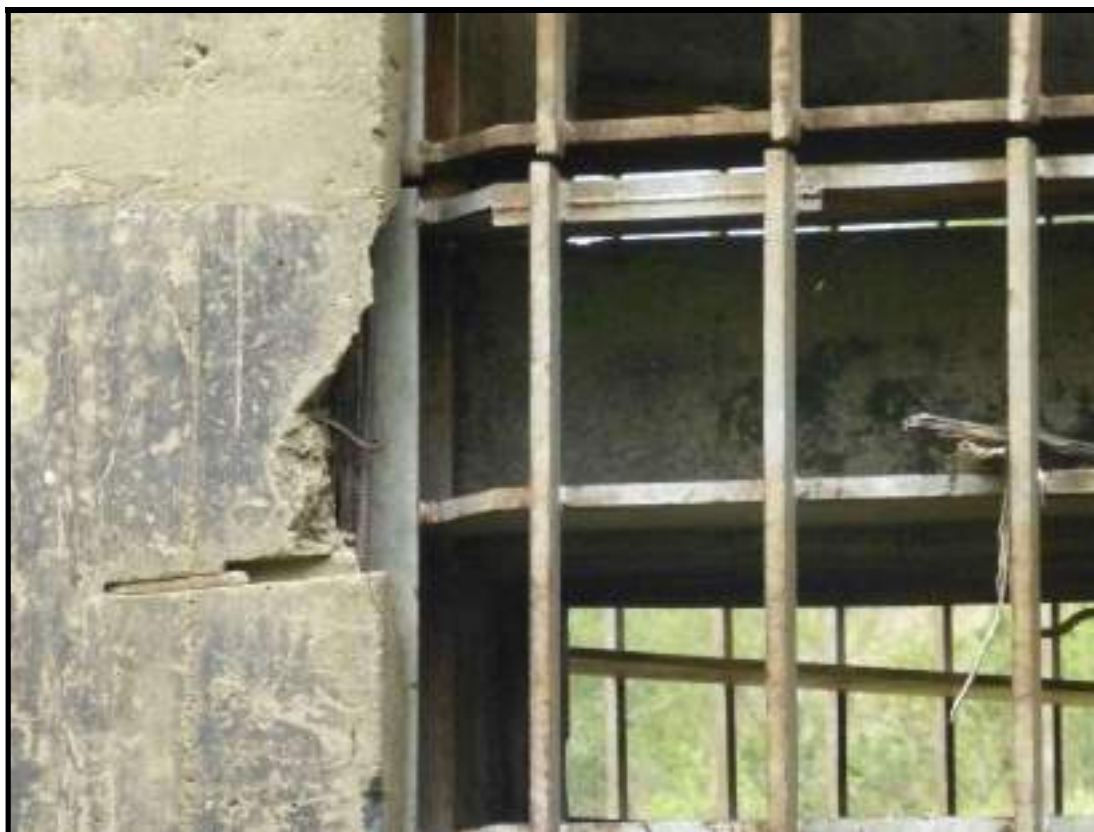
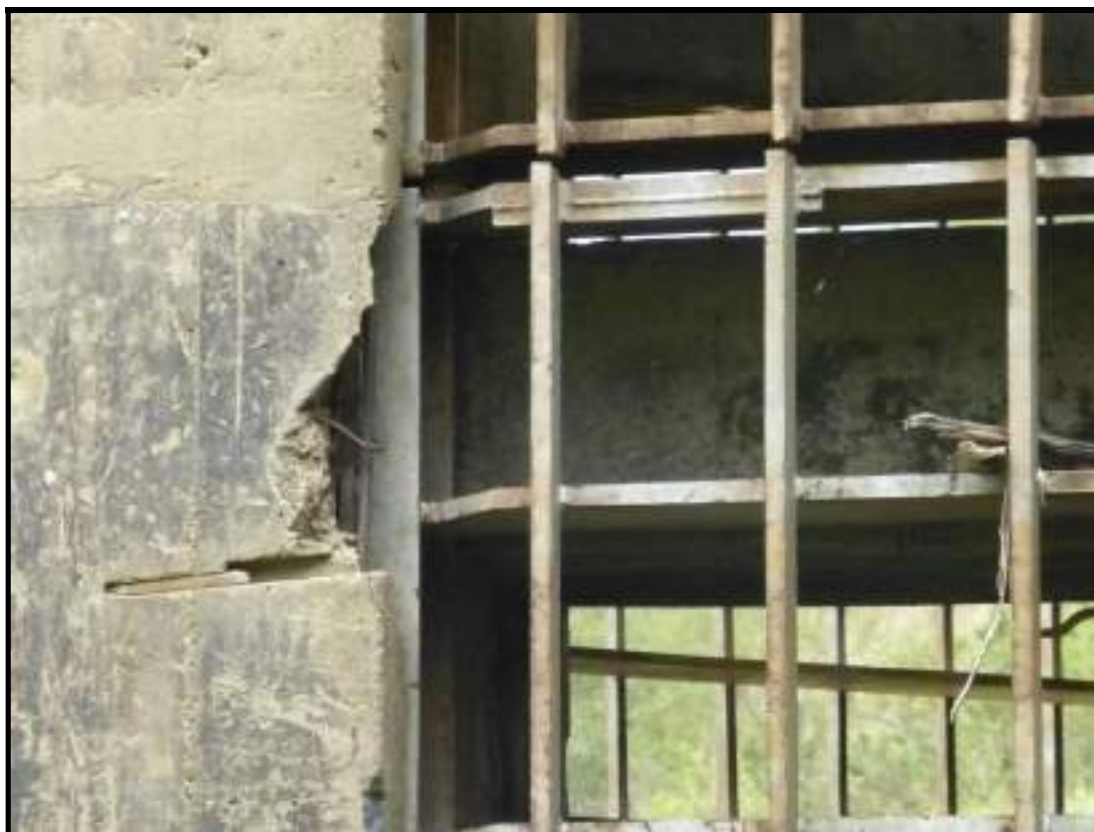
Foi constatado, também, que as grades de proteção de passagens de detritos pelos túneis e comportas apresentam sinais de corrosão e as peças fixas em vários pontos estão com suas ferragens expostas, havendo necessidade de se corrigir essas anomalias. Há necessidade de refazer a proteção superficial das faces das grades e, também, recuperar o concreto que foi danificado, em especial junto às guias das grades.

**Foto 96 – Ocorrência de Ferragens Expostas junto às Guias das Grades das Estruturas de Emboque Tipo Tulipa dos Túneis de Descarga**

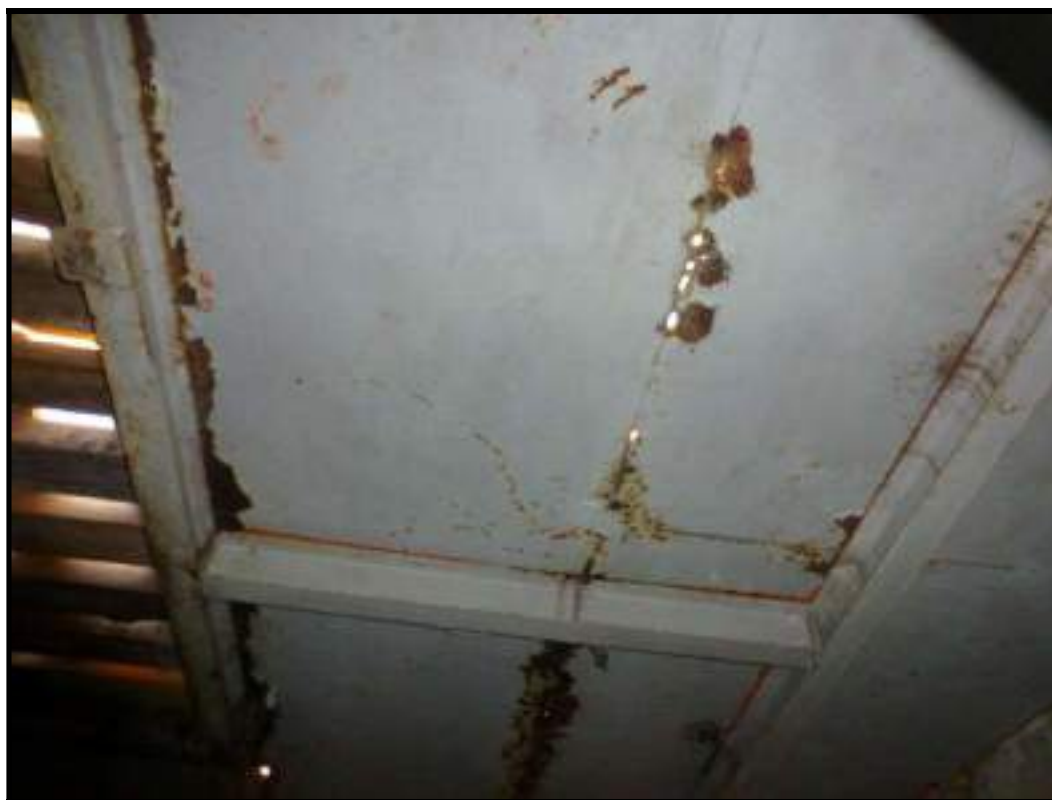
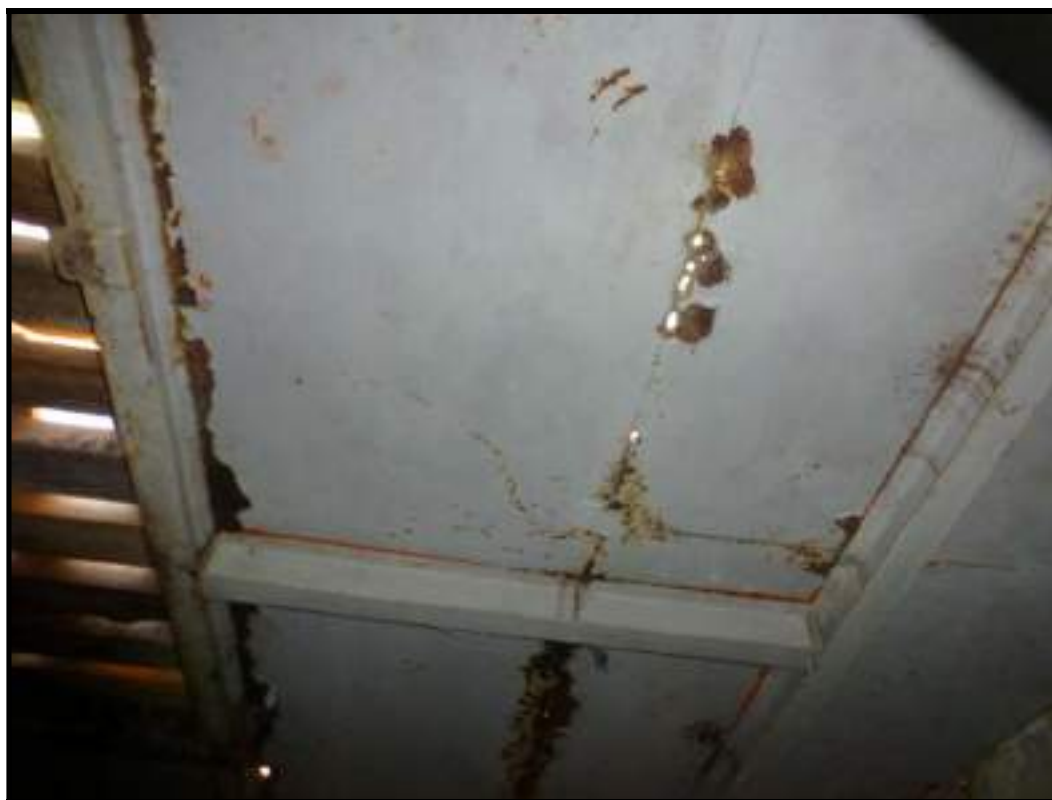
Vê-se, em foto tirada de dentro do poço, abaixo numerada de 99, que existem fissuras nessa tampa, face a corrosão que deve ser corrigida.

**Foto 99 – Tampa Metálica do poço de acesso à Galeria das Comportas com problemas de corrosão decorrente de falta da manutenção.**

Nota-se também que a tampa metálica do poço deve ser pintada tanto na face superior como inferior para evitar a sua perda total, face a progressão da corrosão em andamento.

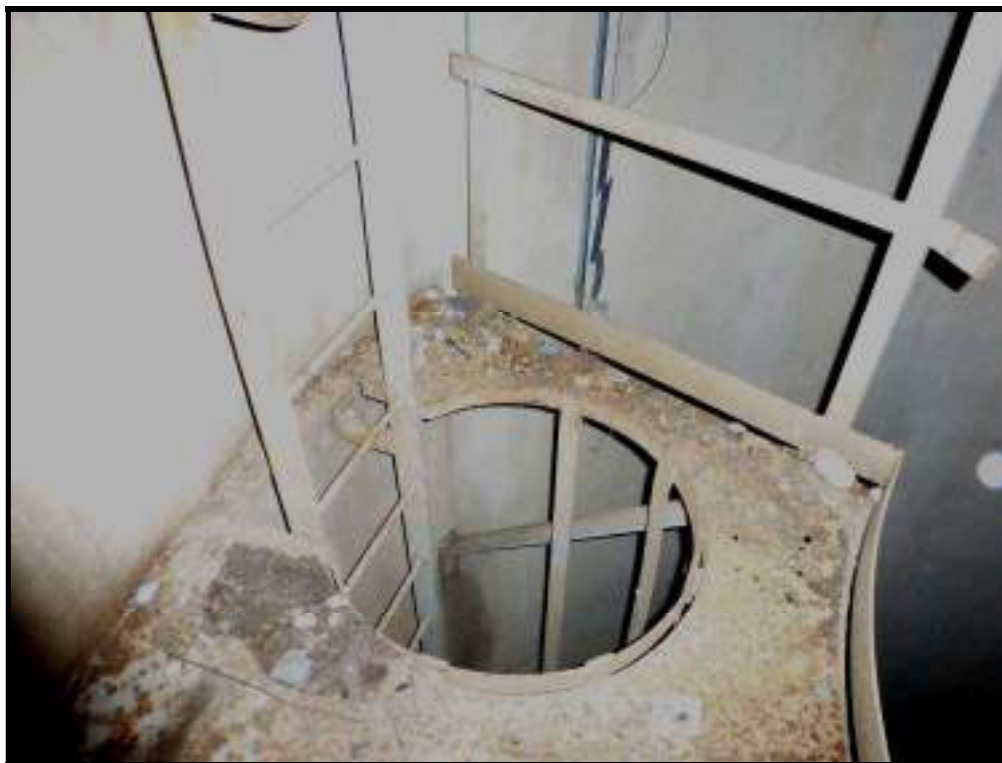
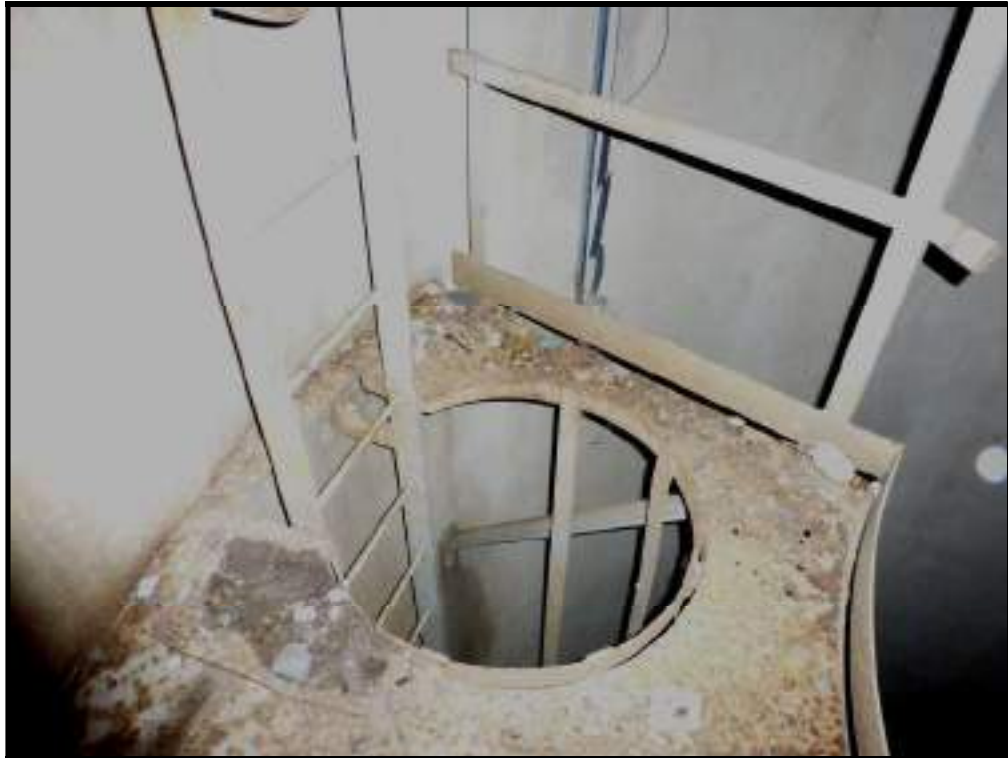
**Foto 104 –Escada Tipo Marinheiro e Patamar de Descanso do poço de acesso à Galeria das Comportas, com problemas avançados de corrosão.**

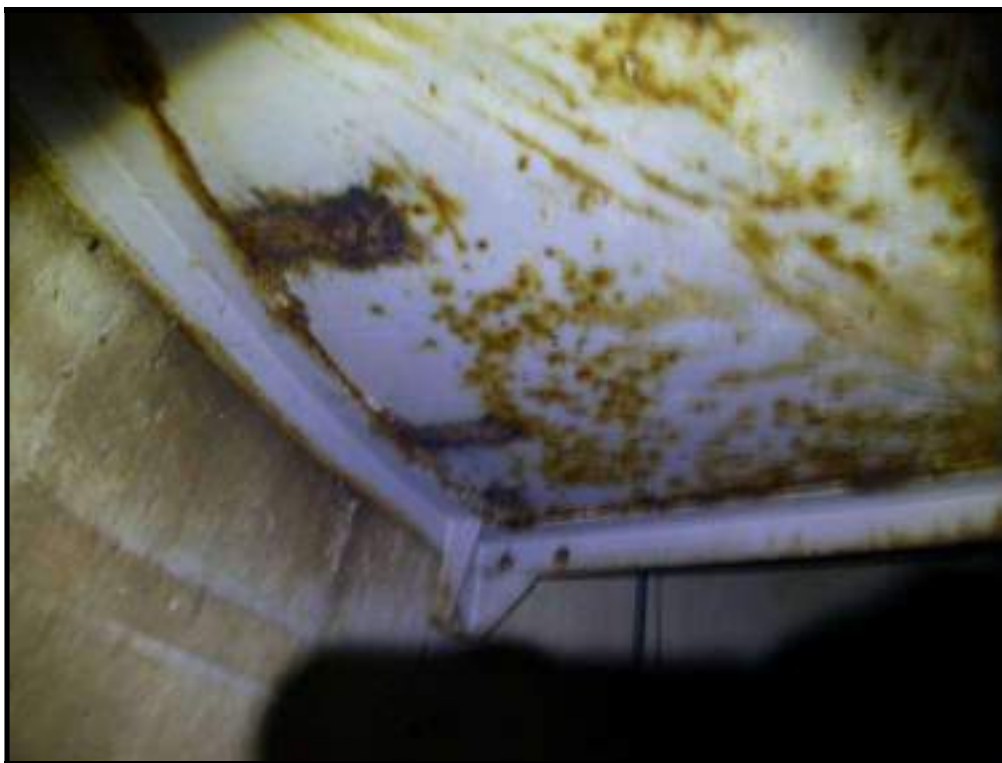
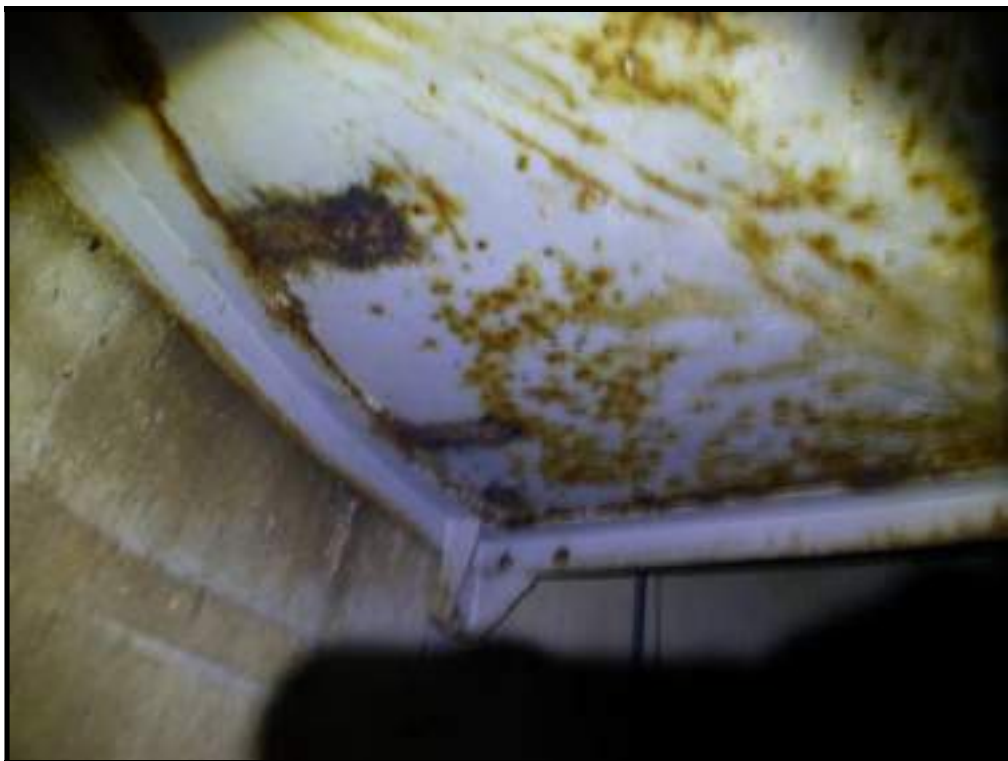
**Foto 105 – Vista inferior do Patamar de Descanso da Escada Tipo Marinheiro do poço de acesso à Galeria das Comportas, com problemas avançados de corrosão.**
