**INSPEÇÃO DE SEGURANÇA, AVALIAÇÃO DOS EQUIPAMENTOS E  
ELABORAÇÃO DE PROJETOS PARA A RECUPERAÇÃO DE BARRAGEM**

**BARRAGEM NORTE  
MUNICÍPIO DE JOSÉ BOITEUX/SC**

**PONTE ROLANTE 70 kN DA PLATAFORMA DE  
OPERAÇÃO DAS COMPORTAS DESLIZANTES DOS  
TÚNEIS DE DESCARGA E SEUS ACESSÓRIOS  
ESPECIFICAÇÕES TÉCNICAS**

**DC923.RE.BN024-A  
OUT/21**

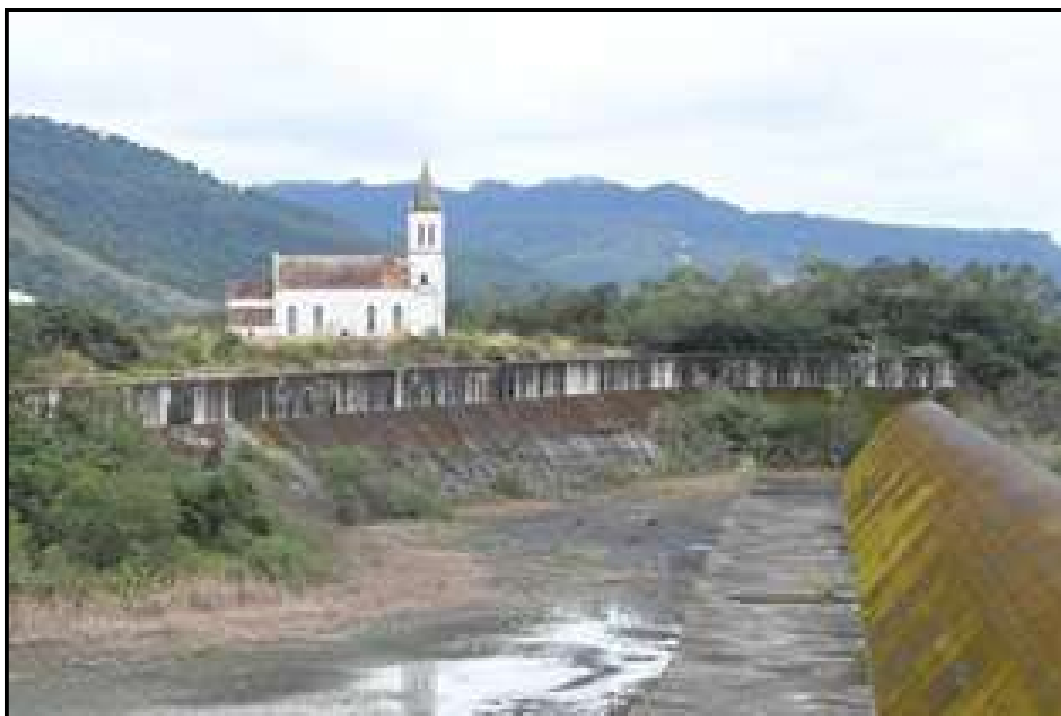
**Foto 11 – Vista do Muro de Contenção do Canal de Restituição com Vegetação de Médio Porte**

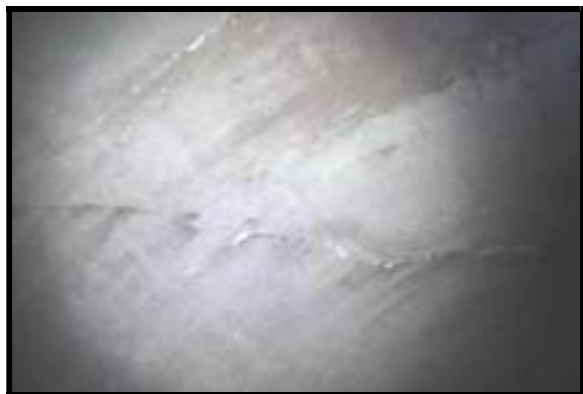
**Foto 19 – Túnel Interno – 1ª fissura contada de montante para jusante no trecho livre.**

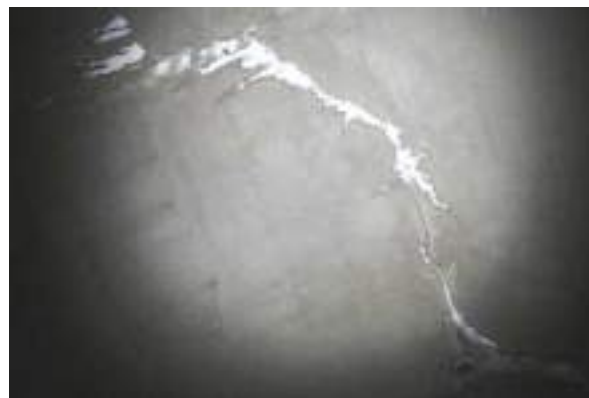
**Foto 20 – Túnel Interno – 2ª fissura contada de montante para jusante no trecho livre.**

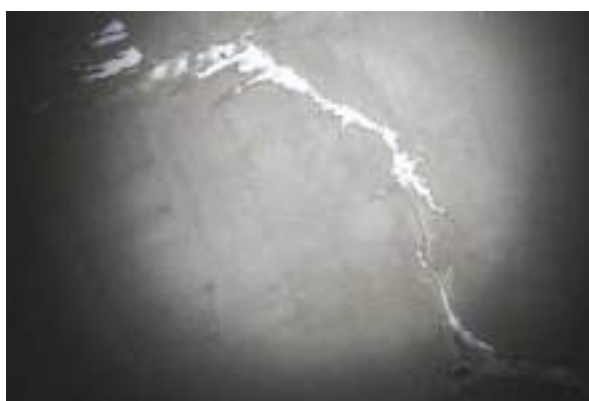
**Foto 21 – Túnel Interno – 3ª fissura contada de montante para jusante no trecho livre**

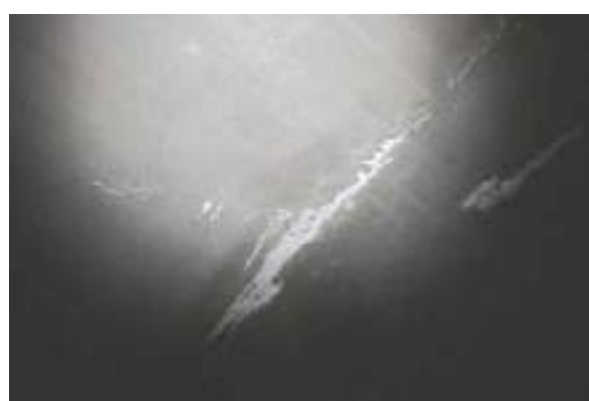
**Foto 22 Túnel Interno – 4ª fissura contada de montante para jusante no trecho livre.**

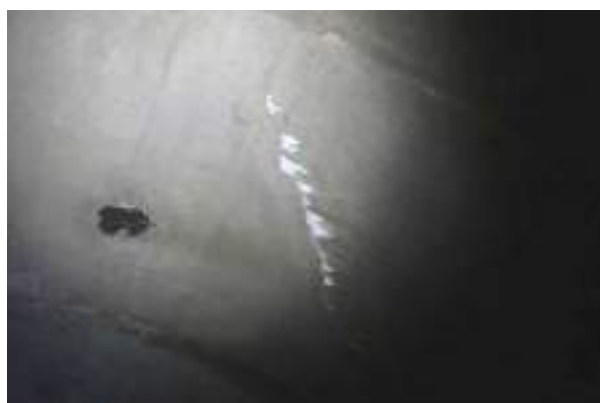
**Foto 23 – Túnel Interno - 5ª fissura contada de montante para jusante no trecho livre.**

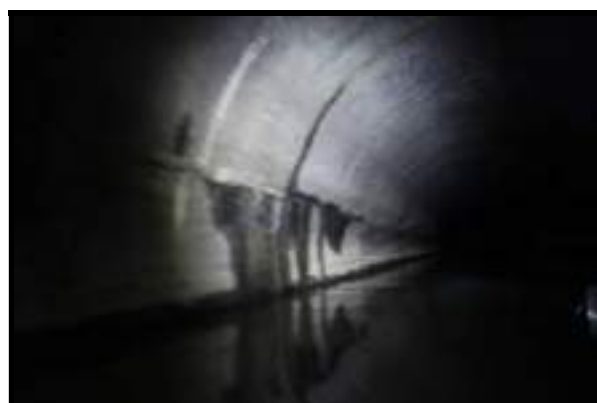
O trecho forçado (entre a comporta e o emboque tipo tulipa) do túnel interno encontra-se em bom estado de conservação, notando-se apenas um local de infiltração ao longo de uma junta horizontal de construção (Foto 24).

**Foto 24 – Infiltração em junta horizontal de construção próxima a boca de saída.**

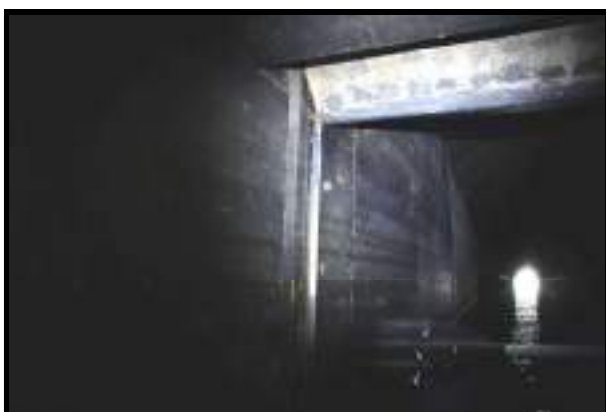
**Foto 25 – Batente do Túnel Interno em bom estado.**

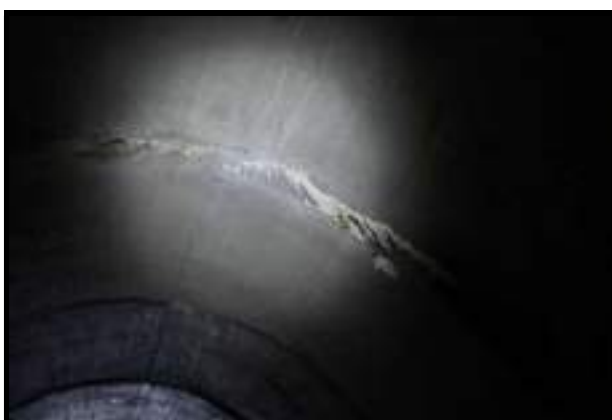
O Túnel Externo, situado na direita hidráulica, encontra-se em bom estado sendo observado no seu trecho forçado apenas uma fissura paralela a uma junta transversal com carbonatação (Foto 27) e uma fissura horizontal com percolação de água próximo à boca de saída (Foto 28).

**Foto 27 – Fissura com carbonatação no trecho livre do túnel externo.**

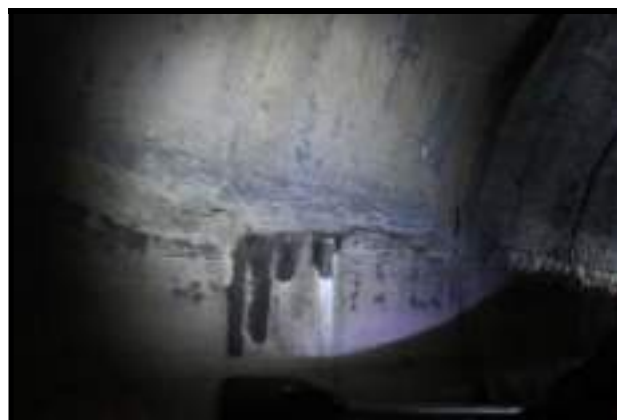
**Foto 28 – Fissura com percolação de água no trecho livre do túnel externo.**

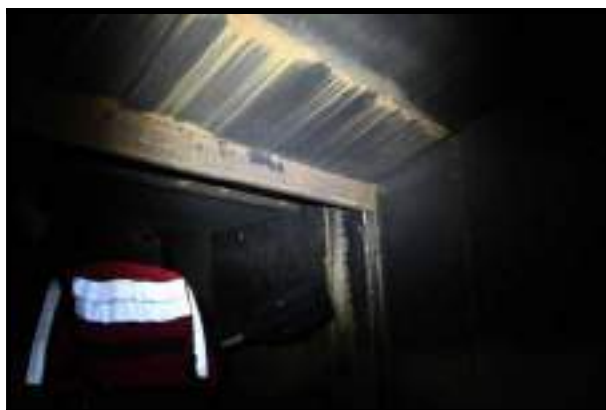
A porção inferior do comporta e os batentes encontram-se em bom estado (Foto 29) e o trecho forçado, entre a comporta e a tulipa, apresenta apenas um ponto de percolação de água ao longo de uma junta horizontal de construção, já próximo a extremidade de montante (Foto 30).

**Foto 29 – Batente da comporta do Túnel Externo em bom estado.**

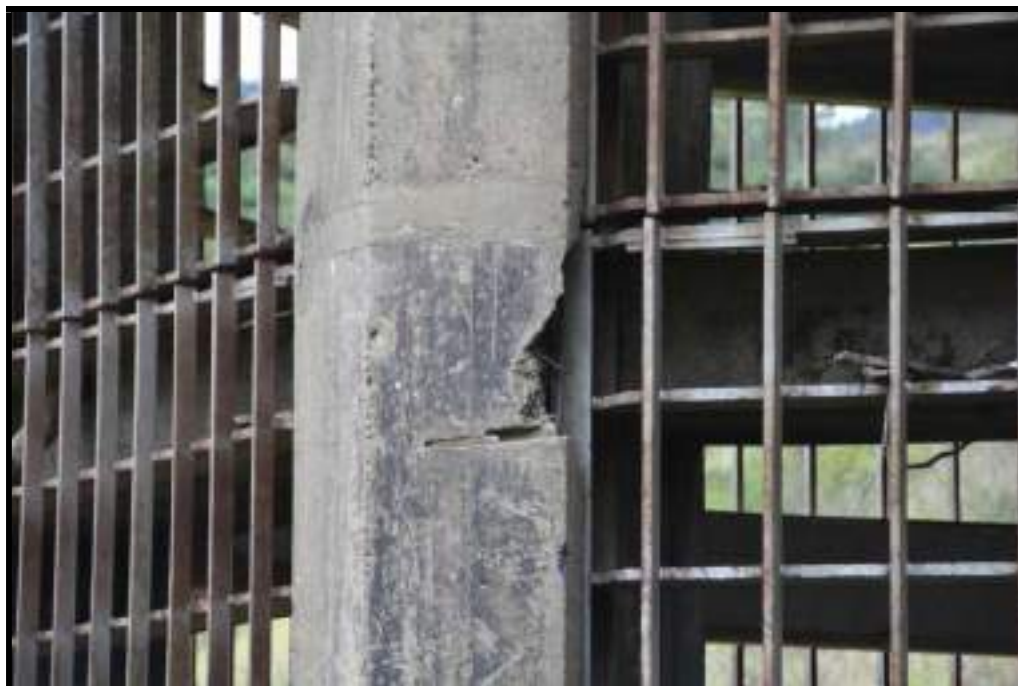
**Foto 32 – Estrutura Tipo Tulipa do Túnel Interno com Falha de concretagem ou Avaria Devido a Choque de Tronco de Árvore.**

As estruturas de concreto dos emboques tipo tulipa dos túneis de descarga estão com pequenas avarias, do tipo "borda lascada", com ferragens expostas, que não afetam diretamente a segurança estrutural dos emboques, porém poderão causar danos maiores caso haja evolução do problema, exigindo gastos maiores à recuperação das estruturas.

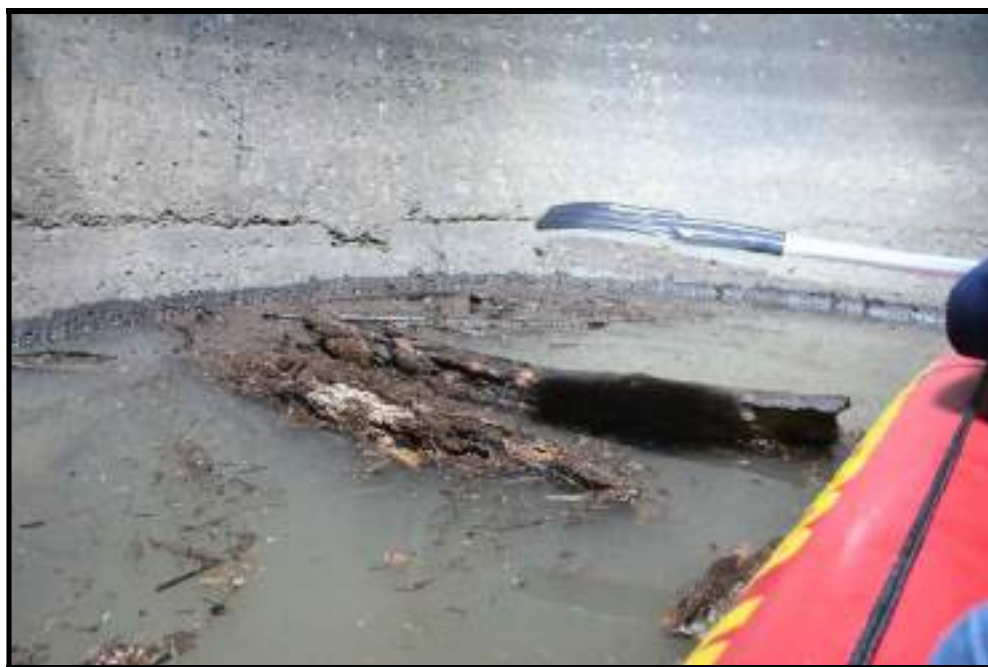
Internamente a estrutura encontra-se em bom estado, sem trincas, fissuras e indícios de erosão ou cavitação na superfície do concreto, mesmo com fluxo de troncos de árvores devido à ausência da grade da abertura da laje superior. (Foto 33)

**Foto 33 – Parte Interna da Estrutura de Emboque do Túnel Esquerdo (sem cavitação nem erosão mesmo com a entrada de troncos devido à ausência da grade superior. A trinca/fissura horizontal decorre de falhas na junta horizontal de concretagem.)**

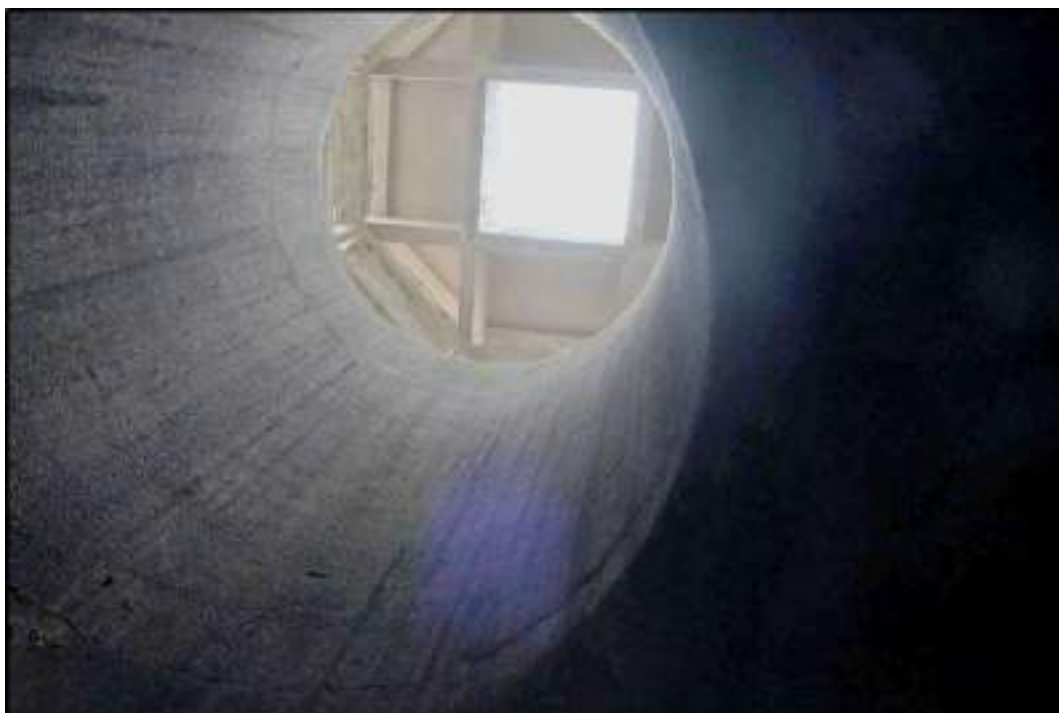
**Foto 34 – Parte Interna da Estrutura de Emboque do Túnel Esquerdo (em bom estado)**

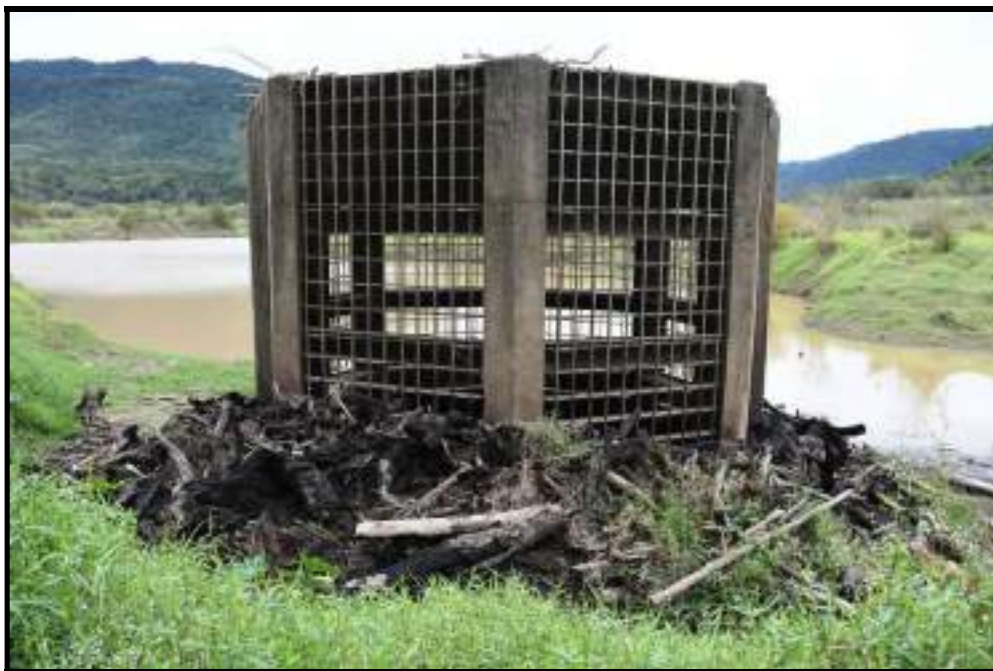
**Foto 35 –Estrutura de Emboque Tipo Tulipa do Túnel Externo (com acúmulo de troncos e galhos na parte inferior)**

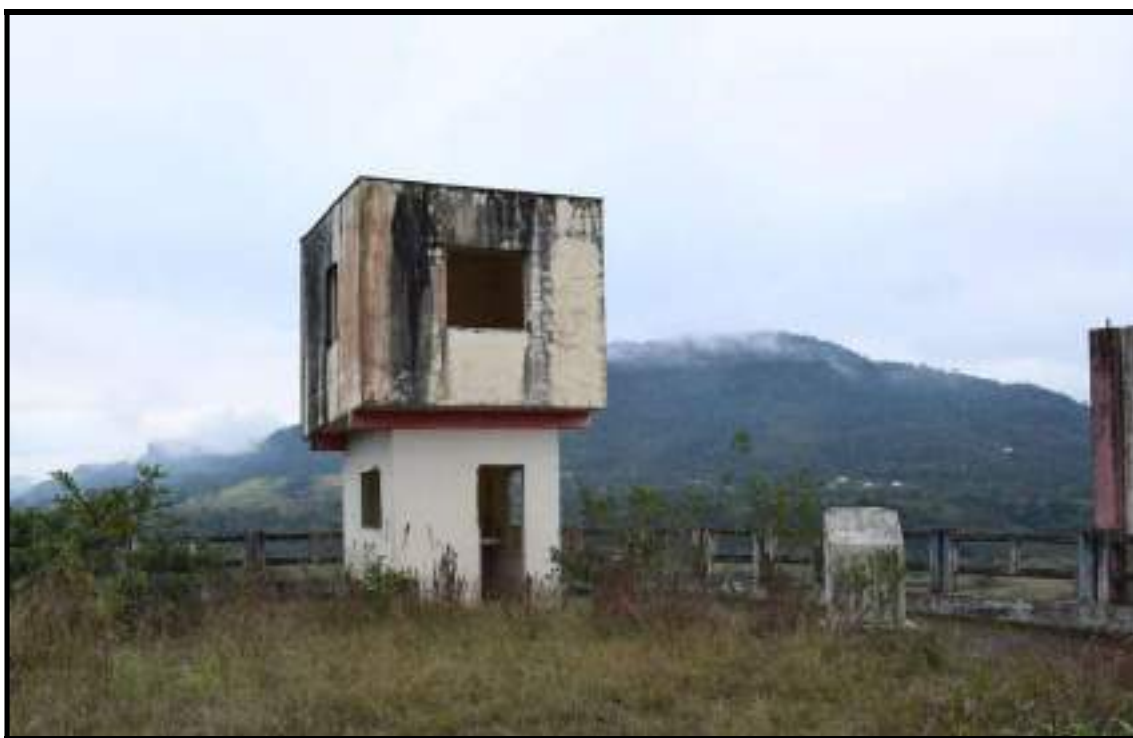
**Foto 45 – Guarita de Segurança (totalmente depredada e abandonada, sem porta e janelas)**

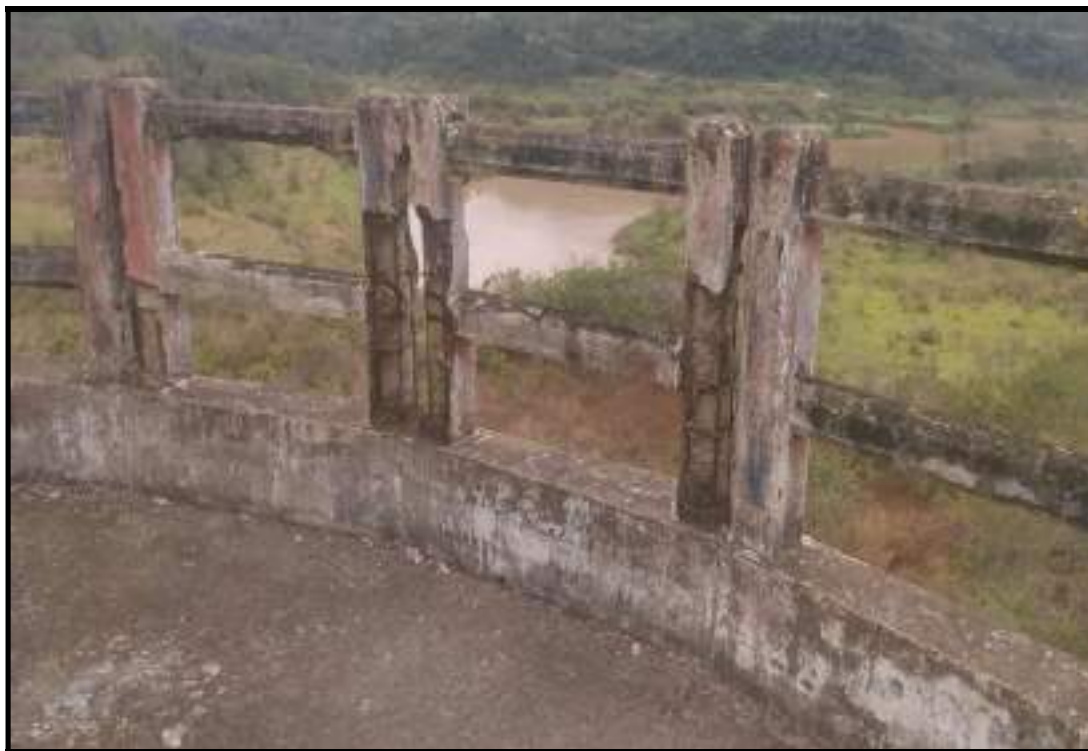
O guarda-corpo da área da Plataforma de Operação das Comportas, de concreto, encontra-se deteriorado, com ferragem exposta (Foto 46), além de ter altura insuficiente, tal como ocorre na ponte sobre o Canal de Restituição do Vertedouro.

**Foto 46 – Guarda corpo Deteriorado - Área da Plataforma de Operação das Comportas**

O guarda corpo de concreto, do tipo guarda corpo de ponte, encontra-se deteriorado pela ação do tempo, com ferragem exposta e necessidade de reposição.

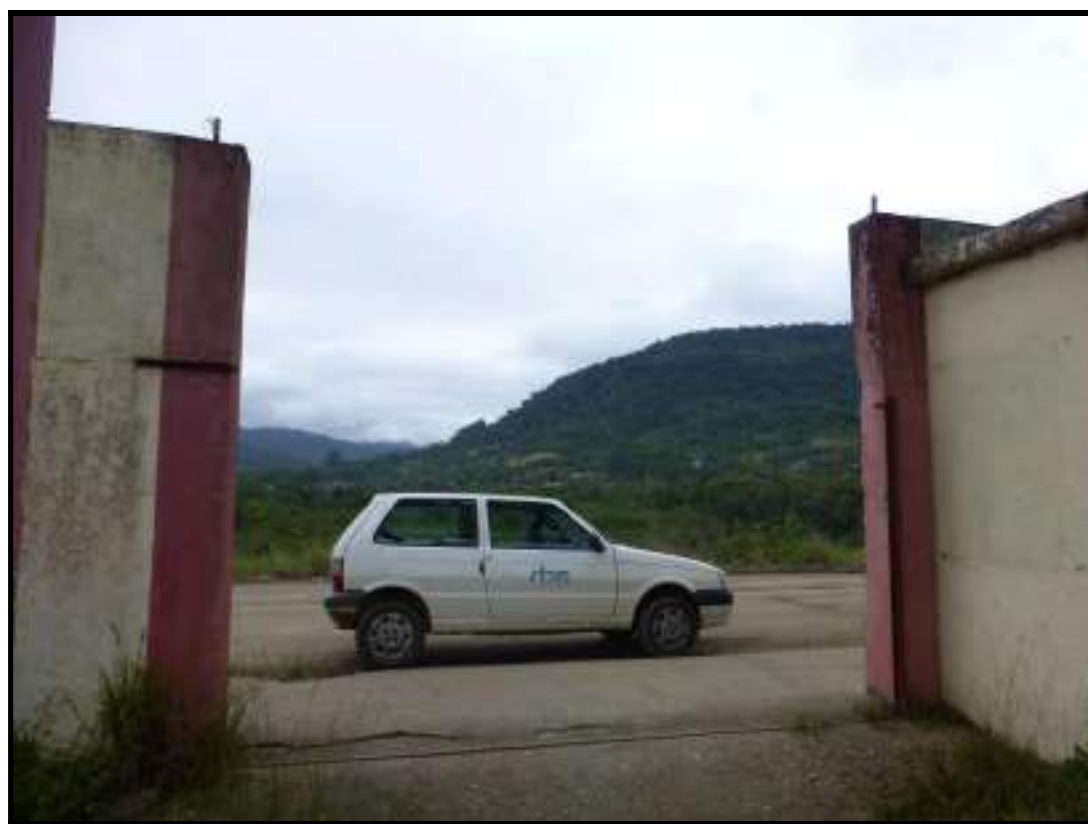
**Foto 47 – Ausência de Portão da Plataforma de Operação das Comportas(devido às depredações ocorridas)**

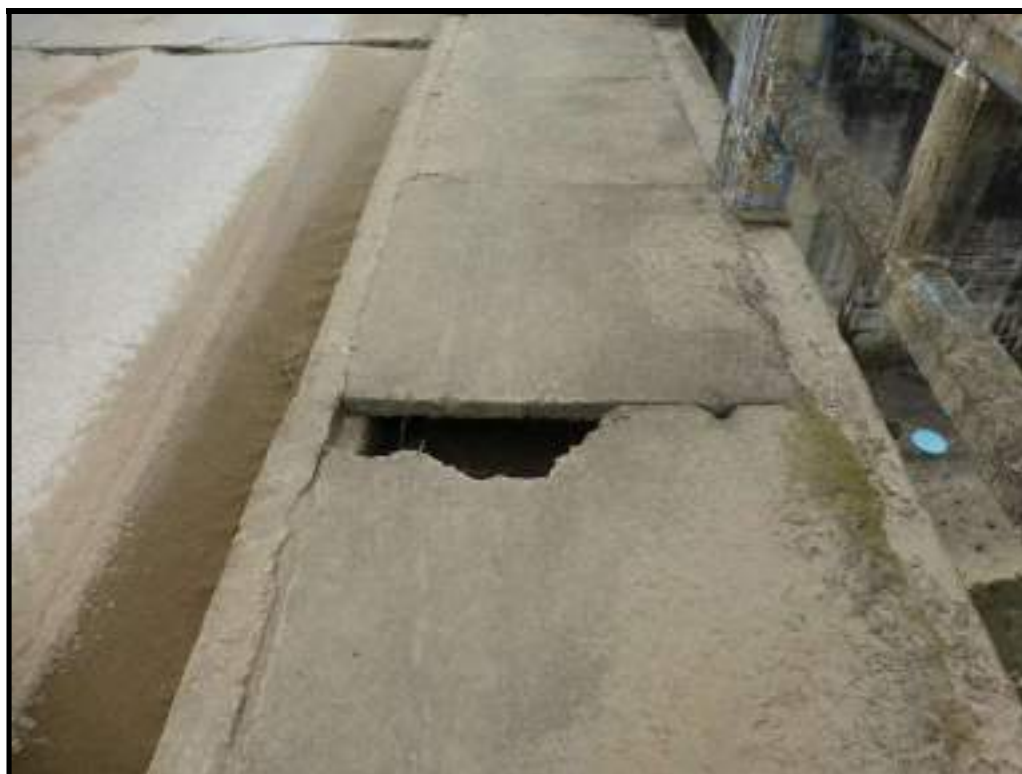
A Ponte de Acesso à Crista da Barragem, que se situa sobre o canal de restituição do vertedouro, é de concreto e encontra-se, segundo a inspeção visual realizada, sem indícios aparentes de problemas estruturais, porém com problemas de degradação nas juntas da laje do tabuleiro e nas tampas da passarela de pedestre (Foto 48).

**Foto 48 – Placa de concreto da calçada da ponte quebrada.**

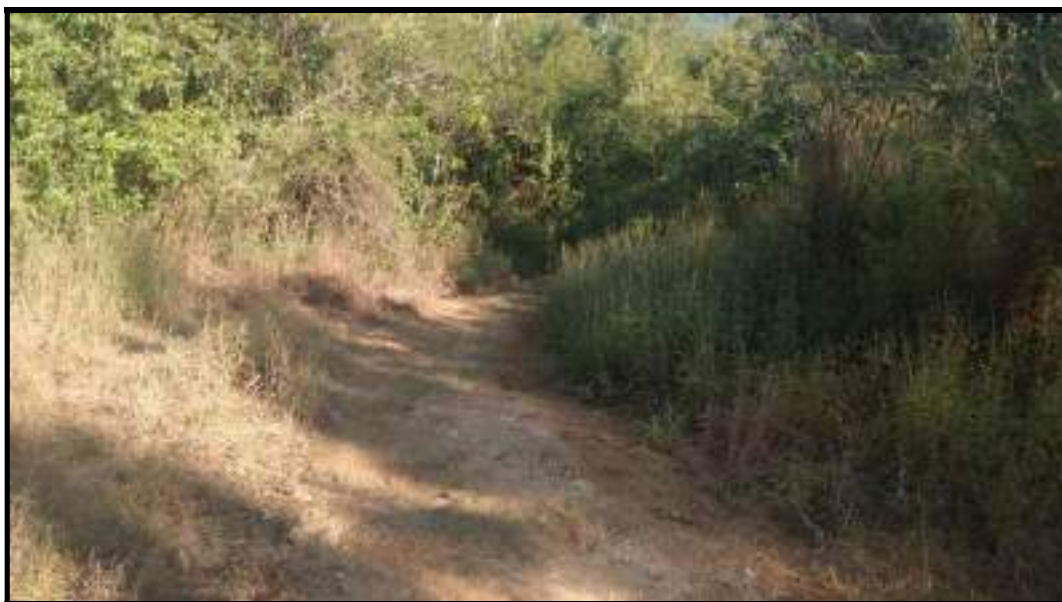
A estrada de jusante, antiga estrada de serviço utilizada na construção da barragem, que passa sobre a ponte a jusante da barragem, encontra-se praticamente desativada, sendo precariamente utilizada pelos moradores locais. A estrada de jusante só tem possibilidade de se trafegar com veículos especiais, com tração 4x4, pois tem problemas de falta de revestimento primário, alguns pontos ou trechos com problemas de erosão pluvial associado à necessidade de melhorias do sistema de drenagem superficial (Fotos 53 e 54).

**Foto 53 - Trecho a ser recuperado da estrada a jusante da barragem, na margem esquerda (coord.: 26°53'23.90"S, 49°40'22.01"O).**

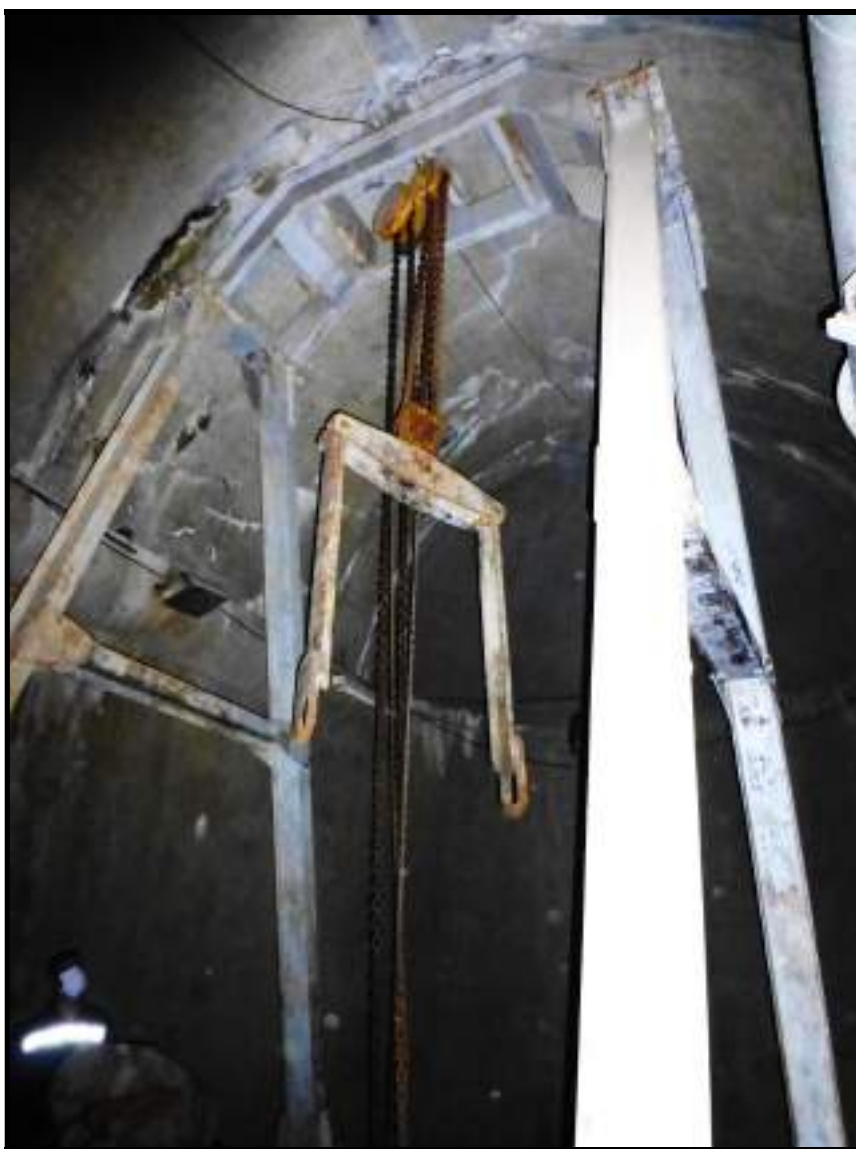
O Pórtico Móvel de Manutenção das Comportas Deslizantes de Controle de Vazão, situado na galeria das comportas, encontra-se operante, porém com necessidade de serviços de manutenção e ou troca de componentes inoperantes ou deficientes face a deterioração do tempo, ferrugem ou engripamento. (Foto 9).

**Foto 9 – Pórtico Móvel de Manutenção das Comportas de Controle de Vazão**

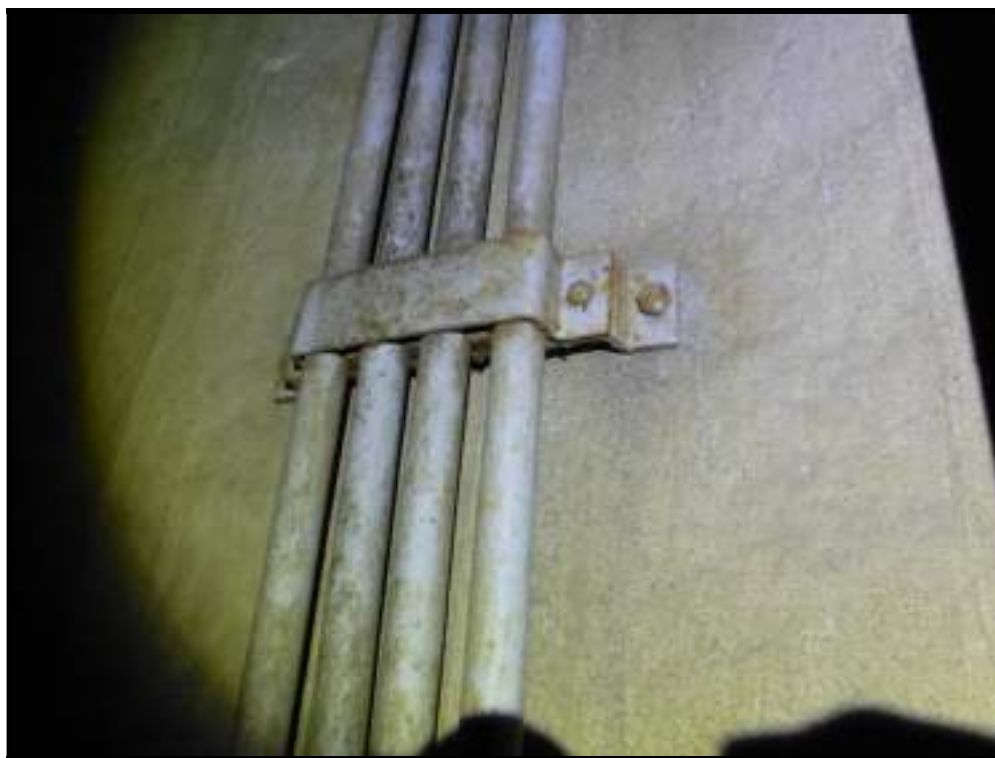
Os condutos de óleo do Sistema de Acionamento das Comportas Deslizantes de Controle de Vazão encontram-se operantes, sem sinais visíveis de estrangulamentos ou vazamentos, uma vez que as comportas são operadas em casos de necessidade emergencial, com a utilização equipamentos móveis de acionamento óleo-hidráulico por empresas locais (Foto 14).

**Foto 14 – Condutos Metálicos de Óleo da Unidade Óleo-Hidráulica da Acionamento das Comportas em Bom Estado, com Necessidade Manutenção e Pintura.**

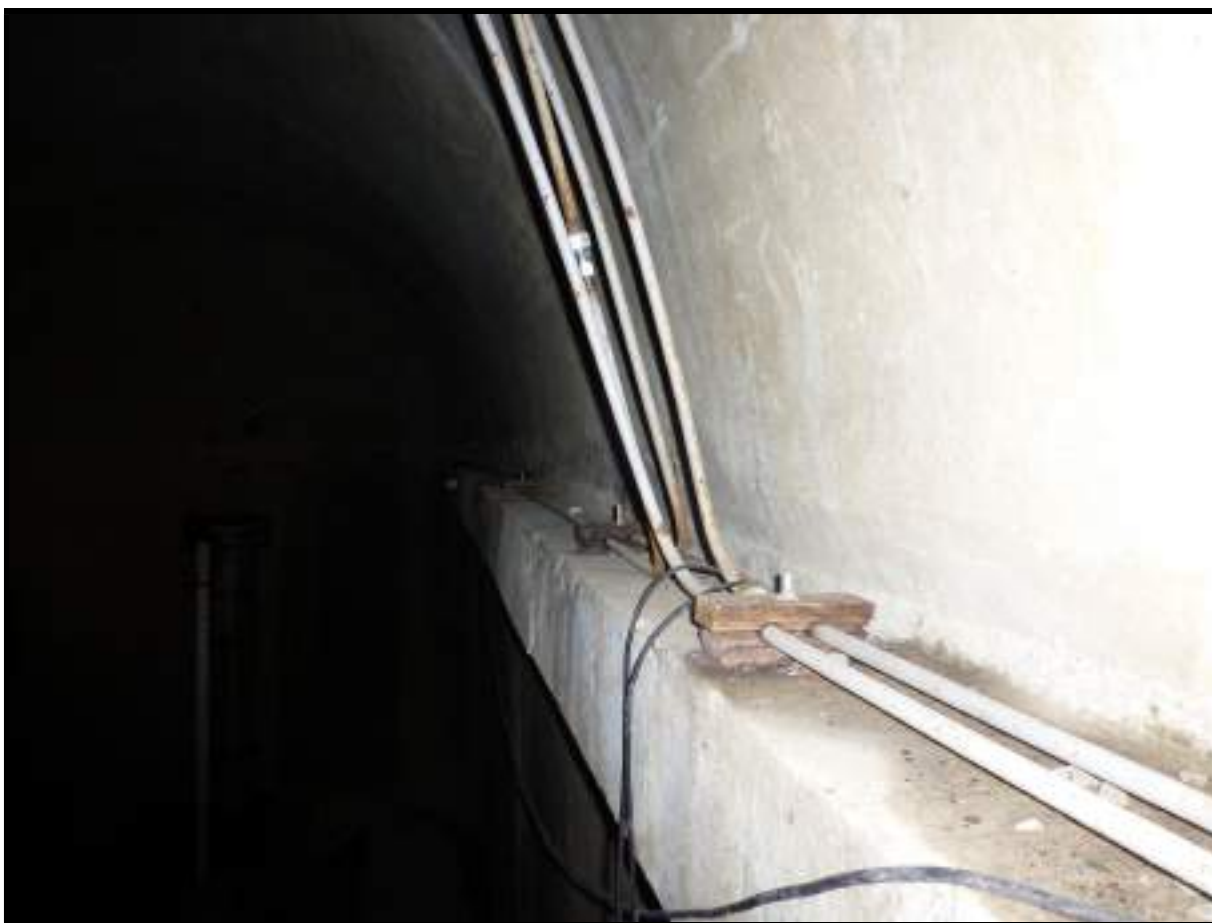
**Foto 17 – Conduitos Metálicos de Óleo da Unidade Óleo-Hidráulica da Acionamento das Comportas em Bom Estado, com Necessidade Manutenção e Pintura.**

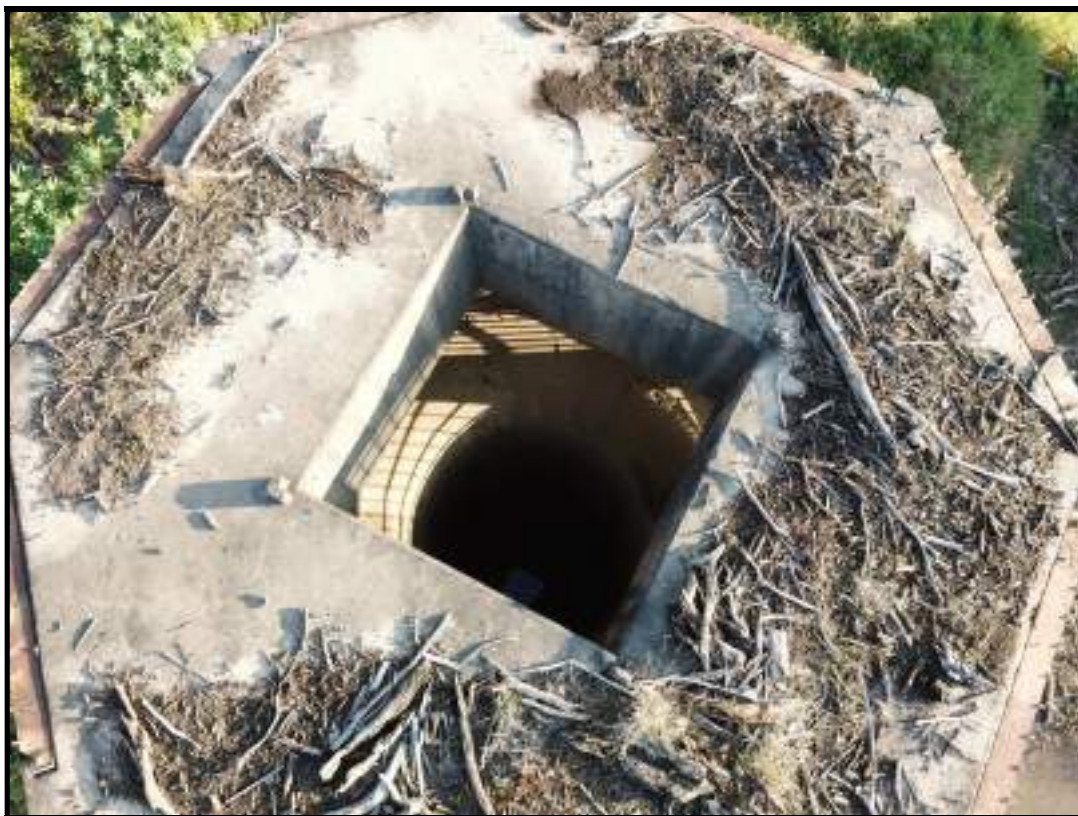
**Foto 34 – Ausência da Grade da Laje Superior da Estrutura de Emboque Tipo Tulipa do Túnel Interno de Descarga (Esquerdo)**

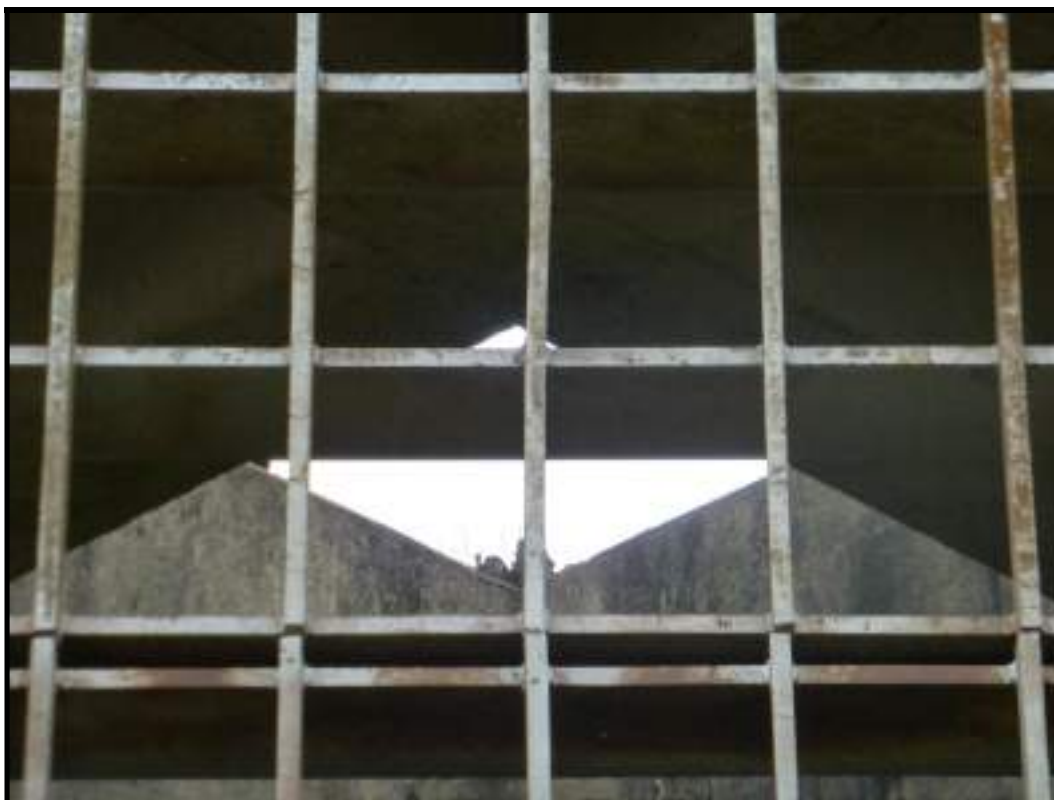
Foi constatado, também, que as grades de proteção de passagens de detritos pelos túneis e comportas apresentam sinais de corrosão e as peças fixas em vários pontos estão com suas ferragens expostas, havendo necessidade de se corrigir essas anomalias. Há necessidade de refazer a proteção superficial das faces das grades e, também, recuperar o concreto que foi danificado, em especial junto às guias das grades.

**Foto 38 – Ocorrência de Problemas de Corrosão nas Lâminas das Grades**

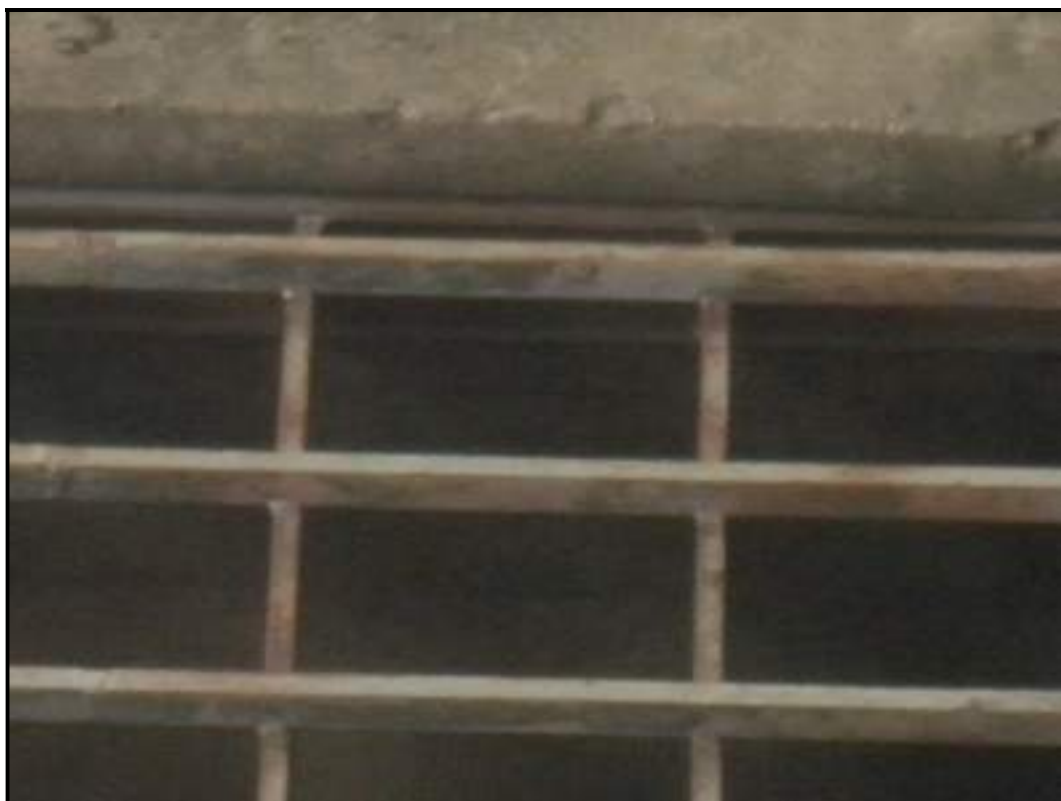
**Foto 39 – Ocorrência de Problemas de Corrosão nas Lâminas das Grades**

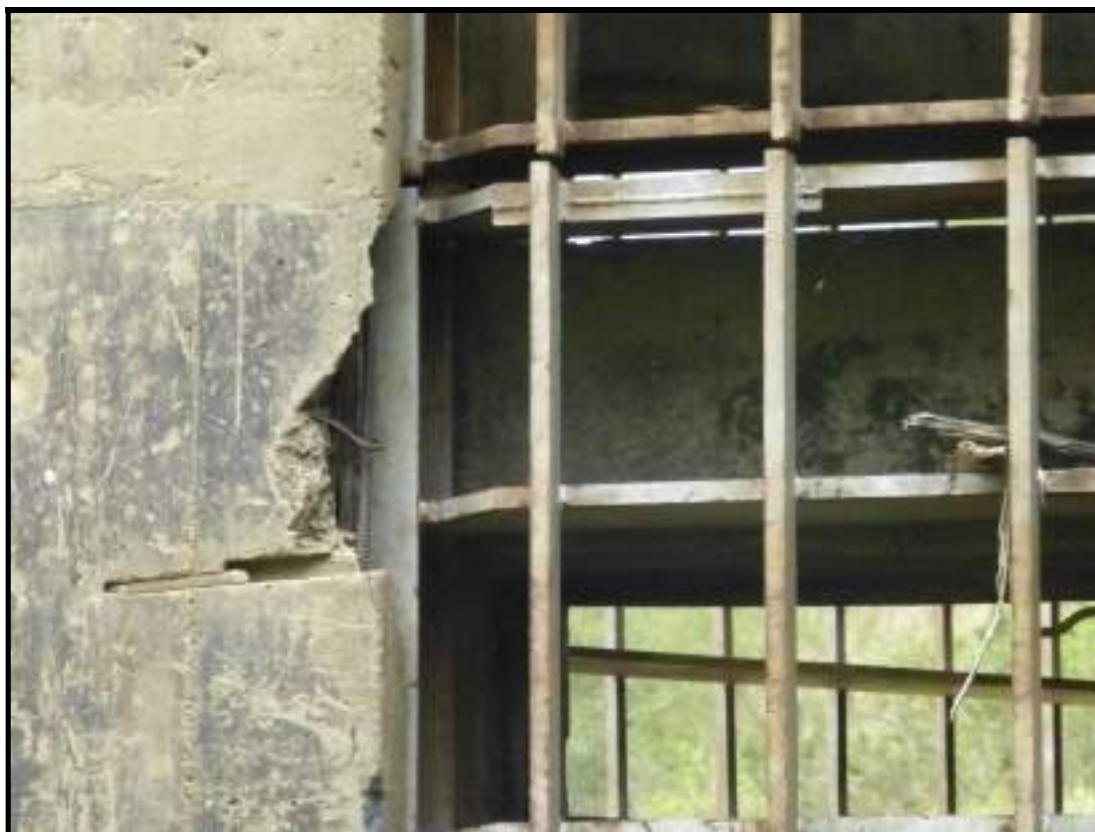
**Foto 40 – Ocorrência de Ferragens Expostas junto às Guias das Grades das Estruturas de Emboque Tipo Tulipa dos Túneis de Descarga**

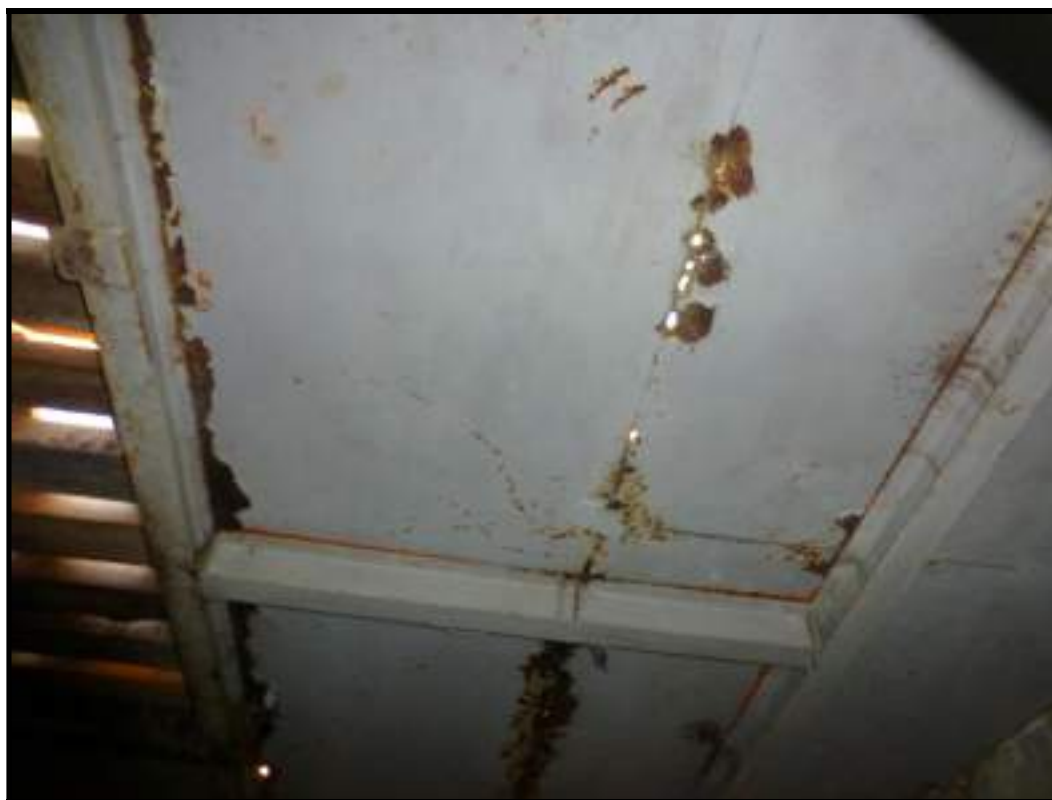
Vê-se, em foto tirada de dentro do poço (Foto 43), que existem fissuras nessa tampa, face a corrosão que deve ser corrigida.

**Foto 43 – Tampa Metálica do poço de acesso à Galeria das Comportas com problemas de corrosão decorrente de falta da manutenção.**

Nota-se também que a tampa metálica do poço deve ser pintada tanto na face superior como inferior para evitar a sua perda total, face a progressão da corrosão em andamento.

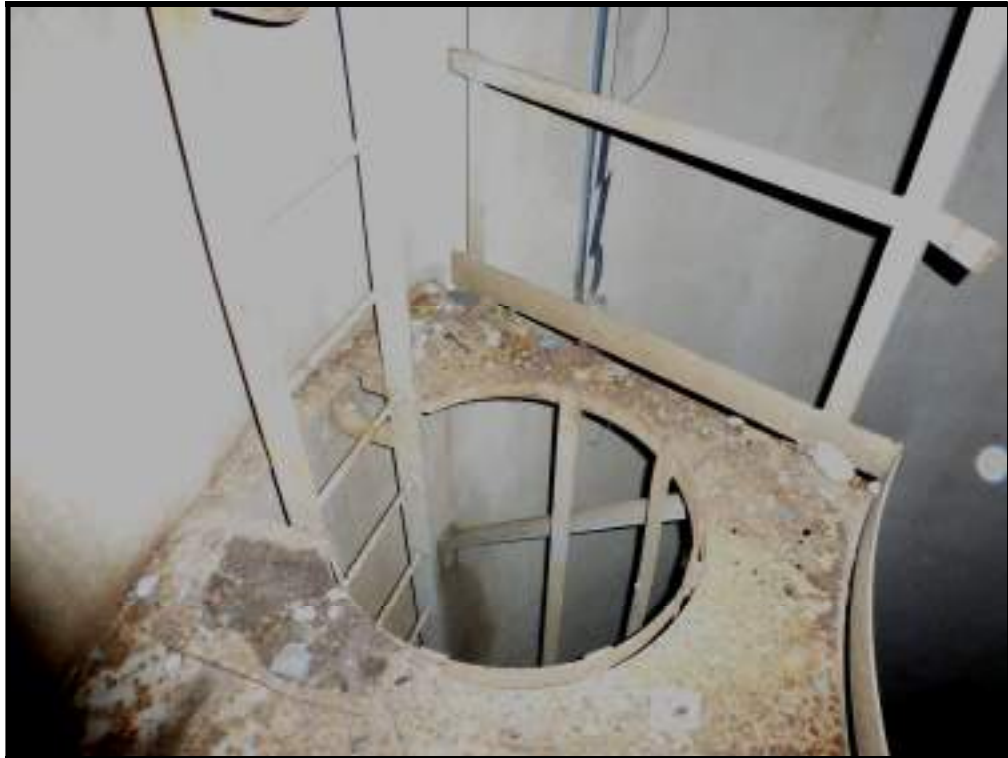
**Foto 48 –Escada Tipo Marinheiro e Patamar de Descanso do poço de acesso à Galeria das Comportas, com problemas avançados de corrosão.**

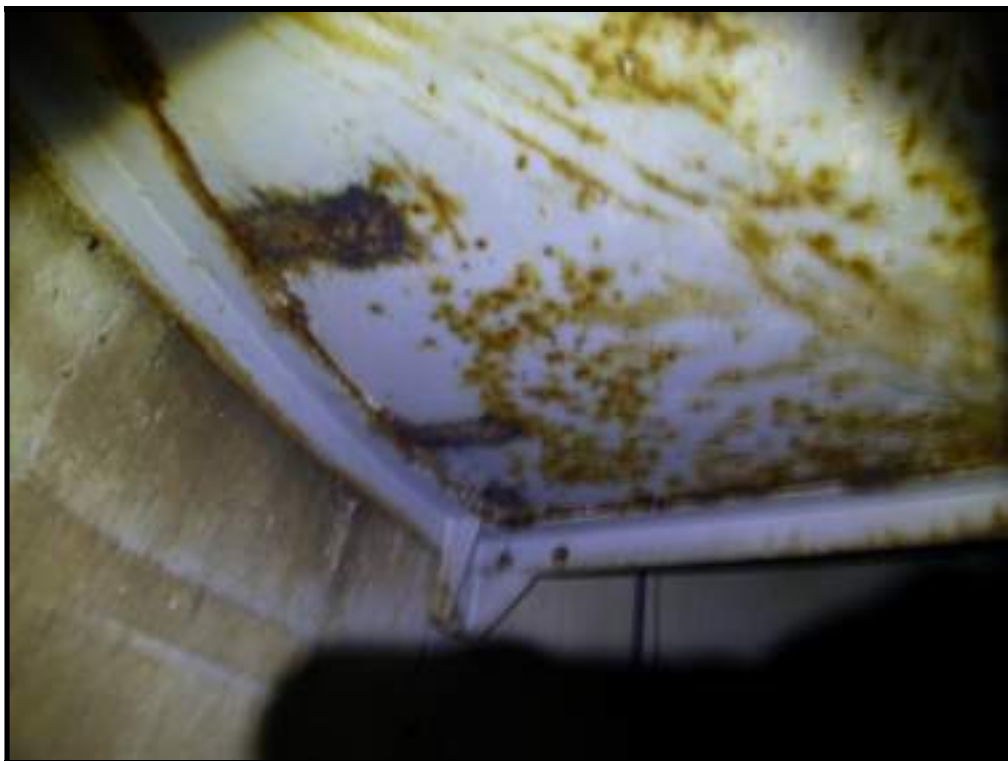
**Foto 49 – Vista inferior do Patamar de Descanso da Escada Tipo Marinheiro do poço de acesso à Galeria das Comportas, com problemas avançados de corrosão.**

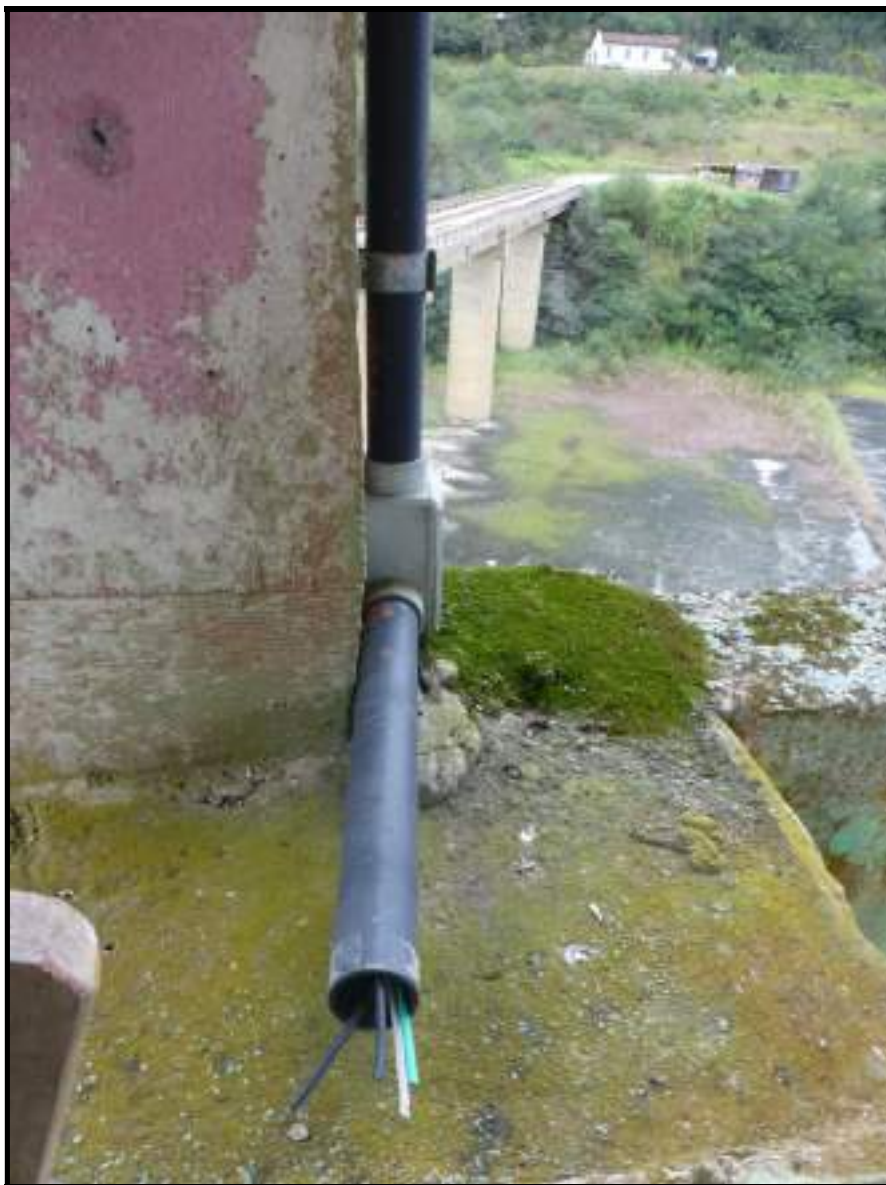
**Foto 56 – Resquício do Sistema de Iluminação da Estrutura da Ponte Rolante de Manutenção das Comportas**
