**LAUDO TÉCNICO DO RIBEIRÃO VALÇE DO SELKE GRANDE**

| <b>Requisitante:</b> Município de Pomerode | |
| <b>Engenheiro Responsável:</b> Blenda Evelyn da Silva Gomes | <b>CREA-SC:</b> 199576-2 |

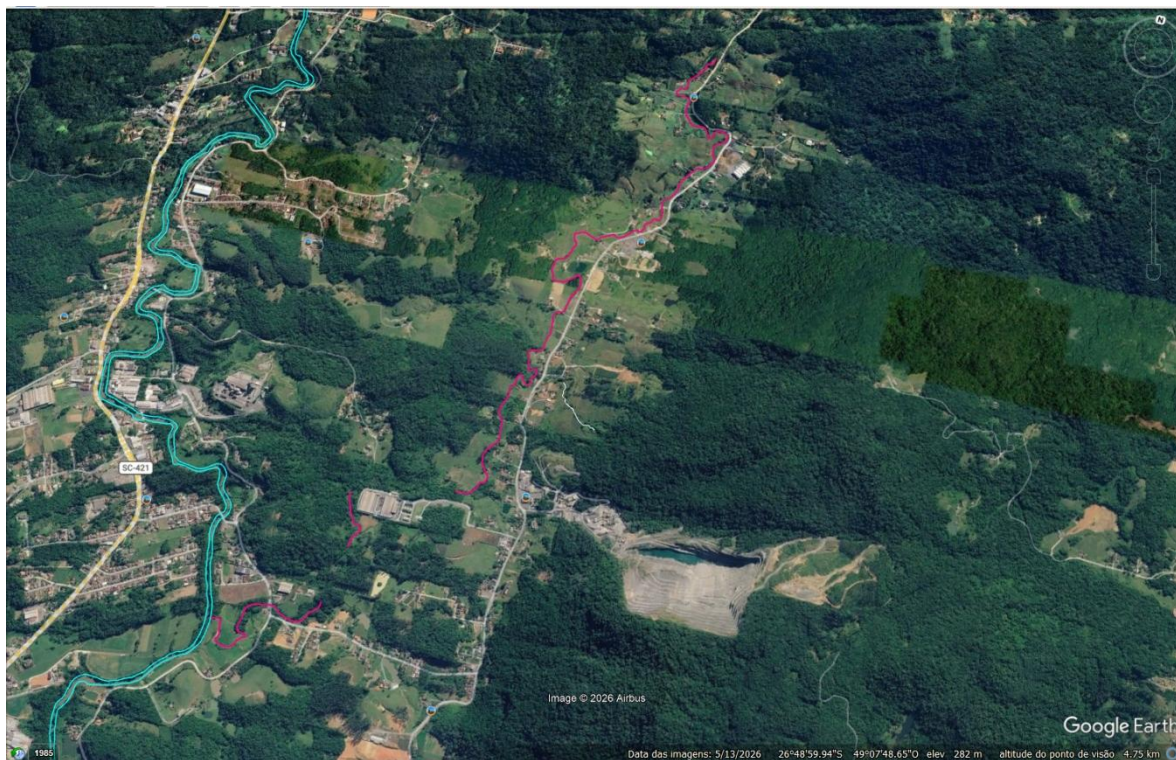
Os trechos a serem desassoreados estão compreendidos entre as seguintes coordenadas geográficas e identificados na figura 1:

Figura 1. Imagem dos trechos a serem desassoreados do Ribeirão Vale do Selke, identificados pela linha de cor magenta.

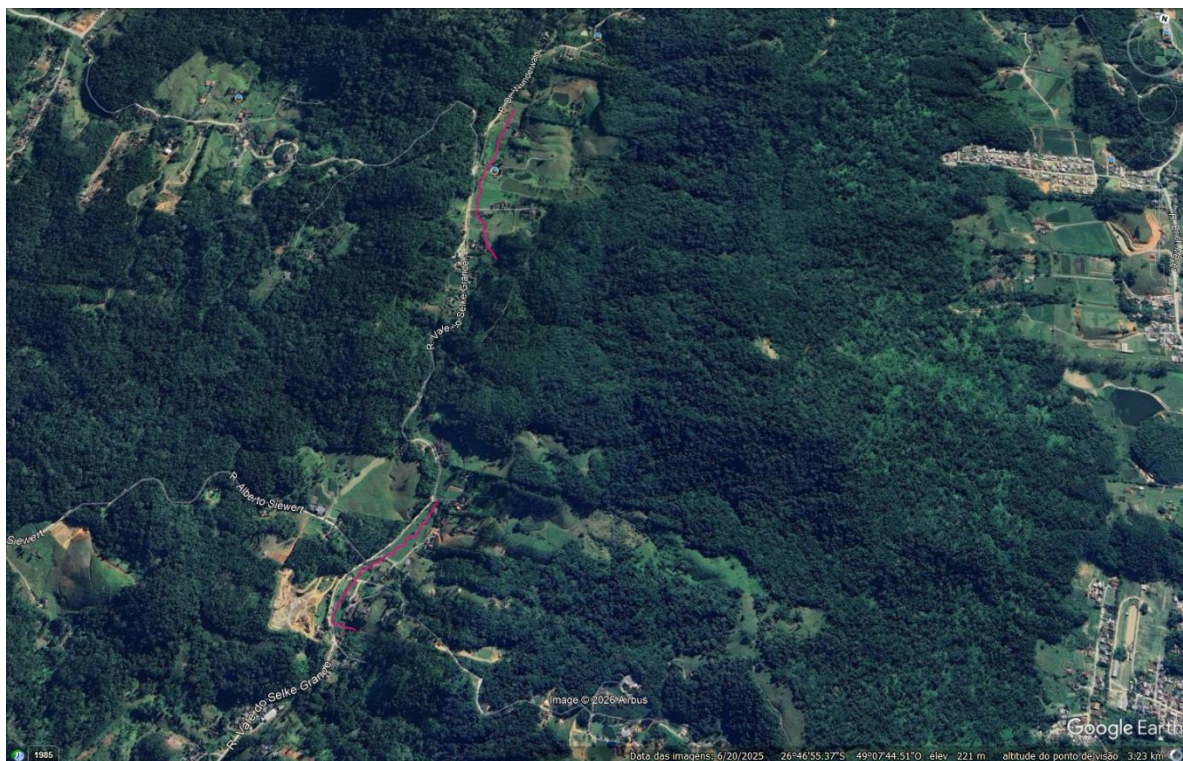
Figura 2. Imagem dos trechos a serem desassoreados do Ribeirão Vale do Selke, identificados pela linha de cor magenta.
