| <b>PREFEITURA MUNICIPAL DE JARAGUÁ DO SUL</b><br>SECRETARIA MUNICIPAL DE PLANEJAMENTO E URBANISMO | |
| CONTEÚDO:<br>FACHADAS E IMAGENS - MANUTENÇÃO PREVENTIVA COMPLEXO NOVALE HUB | PRANCHAS Nº |
| PROPRIETÁRIO:<br>MUNICÍPIO DE JARAGUÁ DO SUL | <b>01</b> |
| LOGRADOURO:<br>RUA 1070 - CESARE VALENTINI, Nº 200 | BAIRRO:<br>TRÊS RIOS DO SUL |

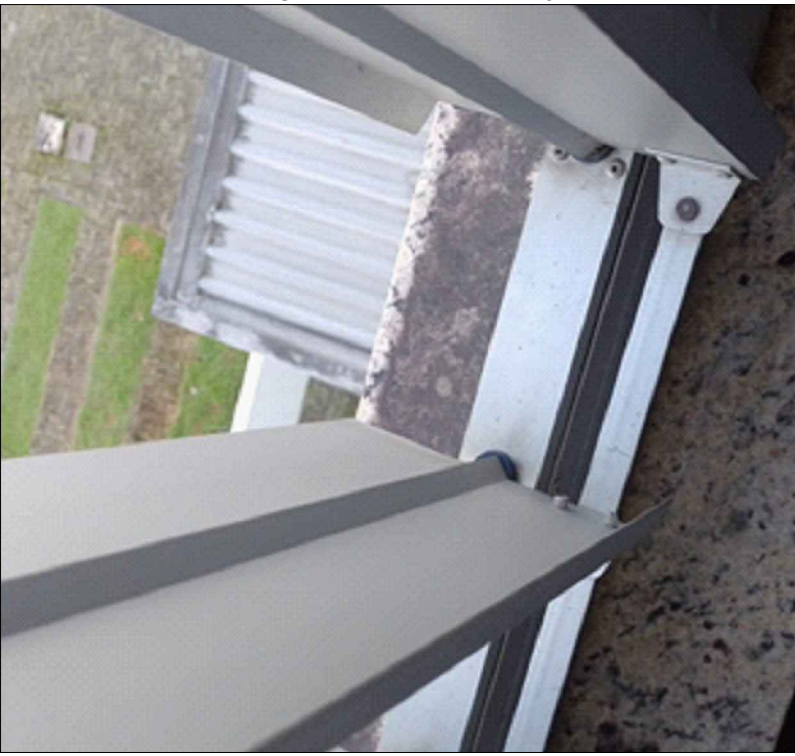
Imagem 02 - Soleira suja

- Limpeza/lavação das fachadas (revestimento cerâmico, alvenaria, concreto), paredes internas do reservatório e soleiras de granito - **1.387,20m²** (Imagem 01 e 02)

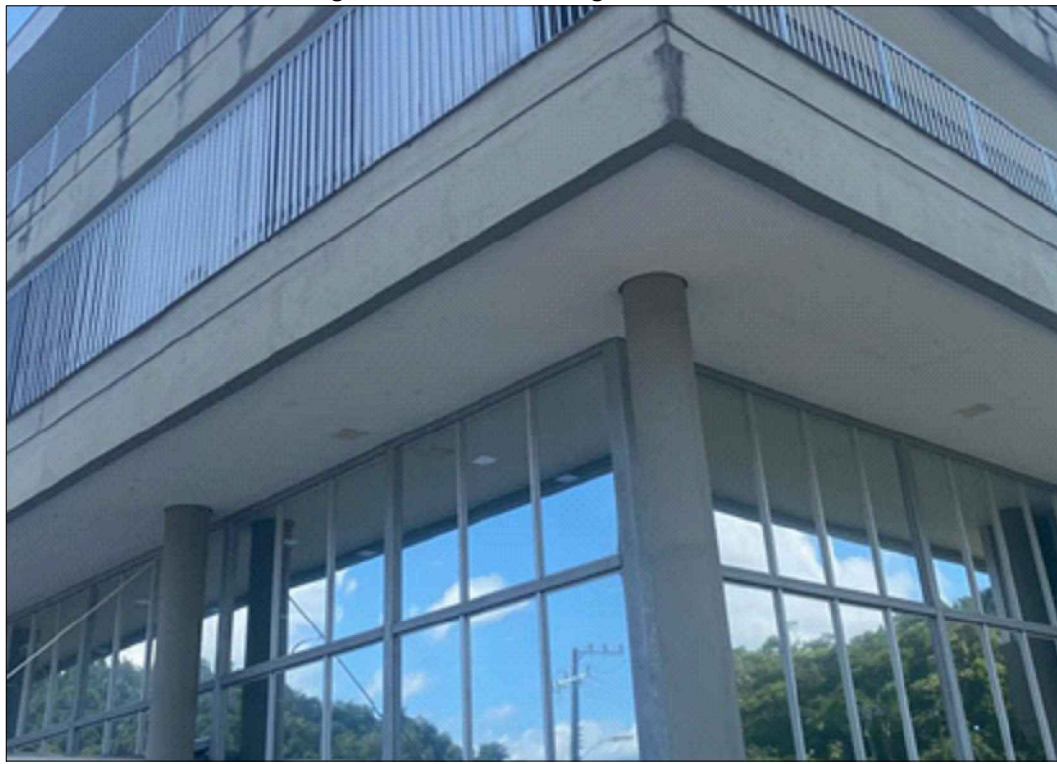
Imagem 03 - Forro de gesso externo

- Limpeza/lavação de forros de gesso externos e tetos de lajes externas - **624,20m²** (Imagem 03 e 04)
- Conserto/tratamento de microfissuras e/ou juntas de dilatação - **20,00m** (Imagem 05)

- Pintura das paredes externas com borracha líquida base água, monocomponente (Impertech 3 em 1 ou similar) - **573,10m²**
- Pintura forros de gesso externos e tetos de lajes externas com borracha líquidabase água, monocomponente (impertech 3 em 1 ou similar) - **624,20m²** (Imagem 03 e 04)

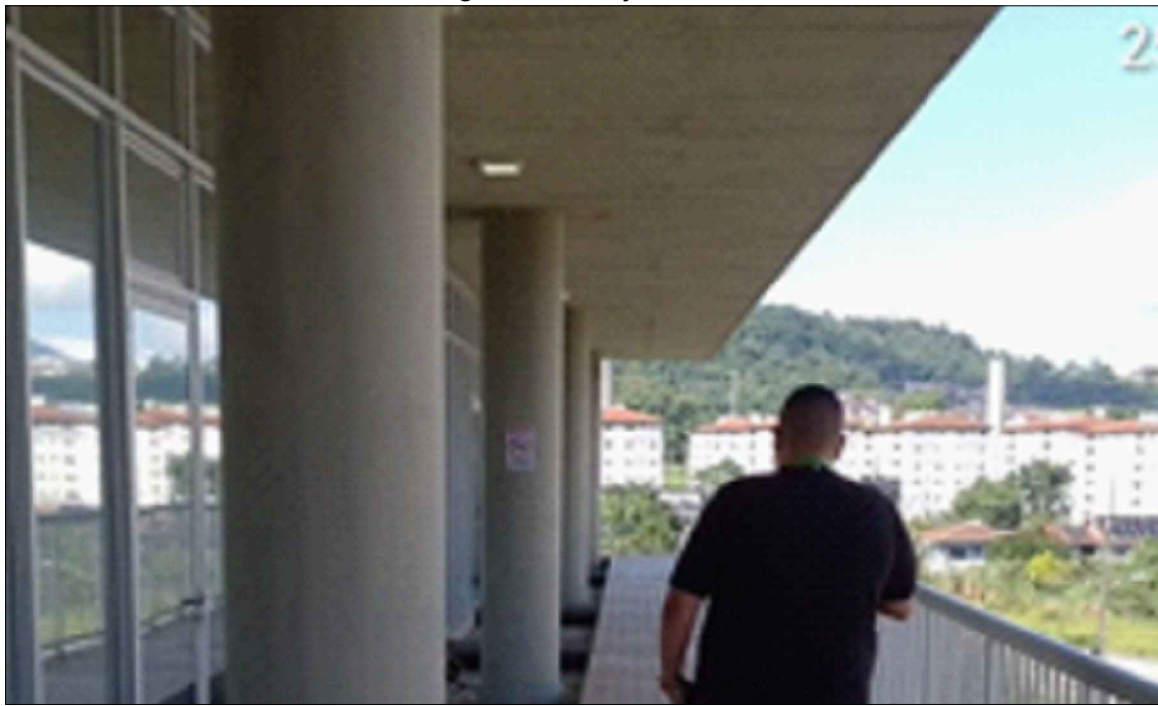
Imagem 04 - Laje externa

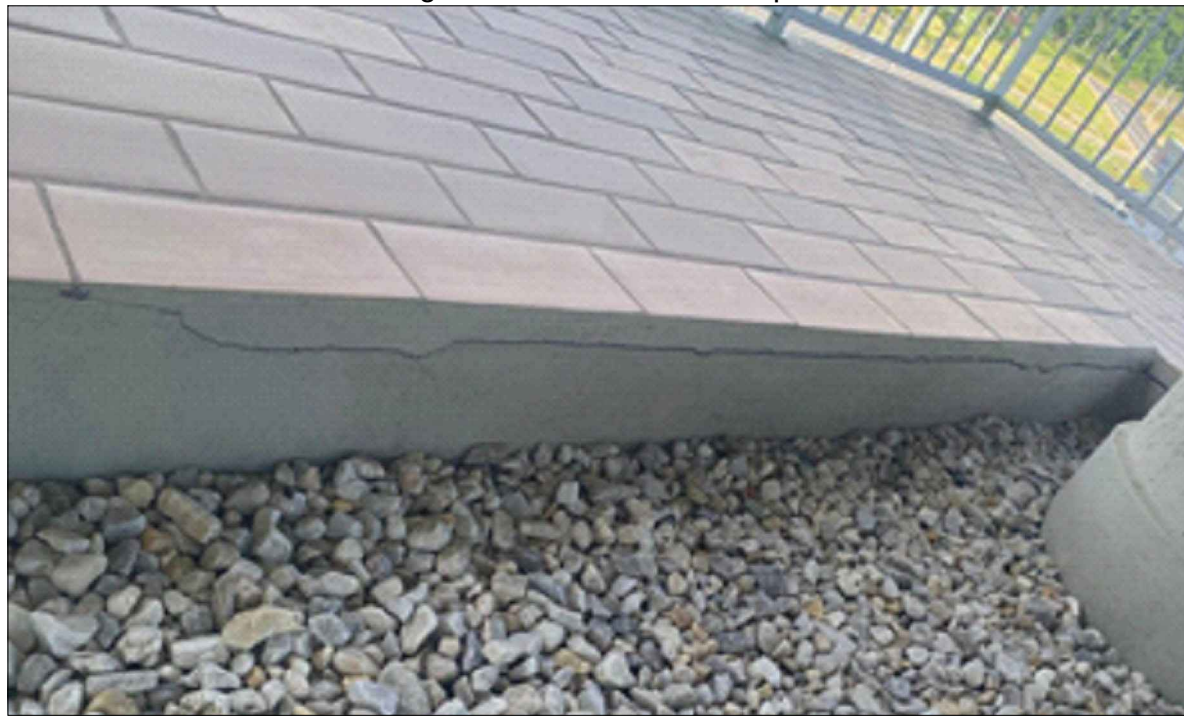
Imagem 05 - Microfissura no piso

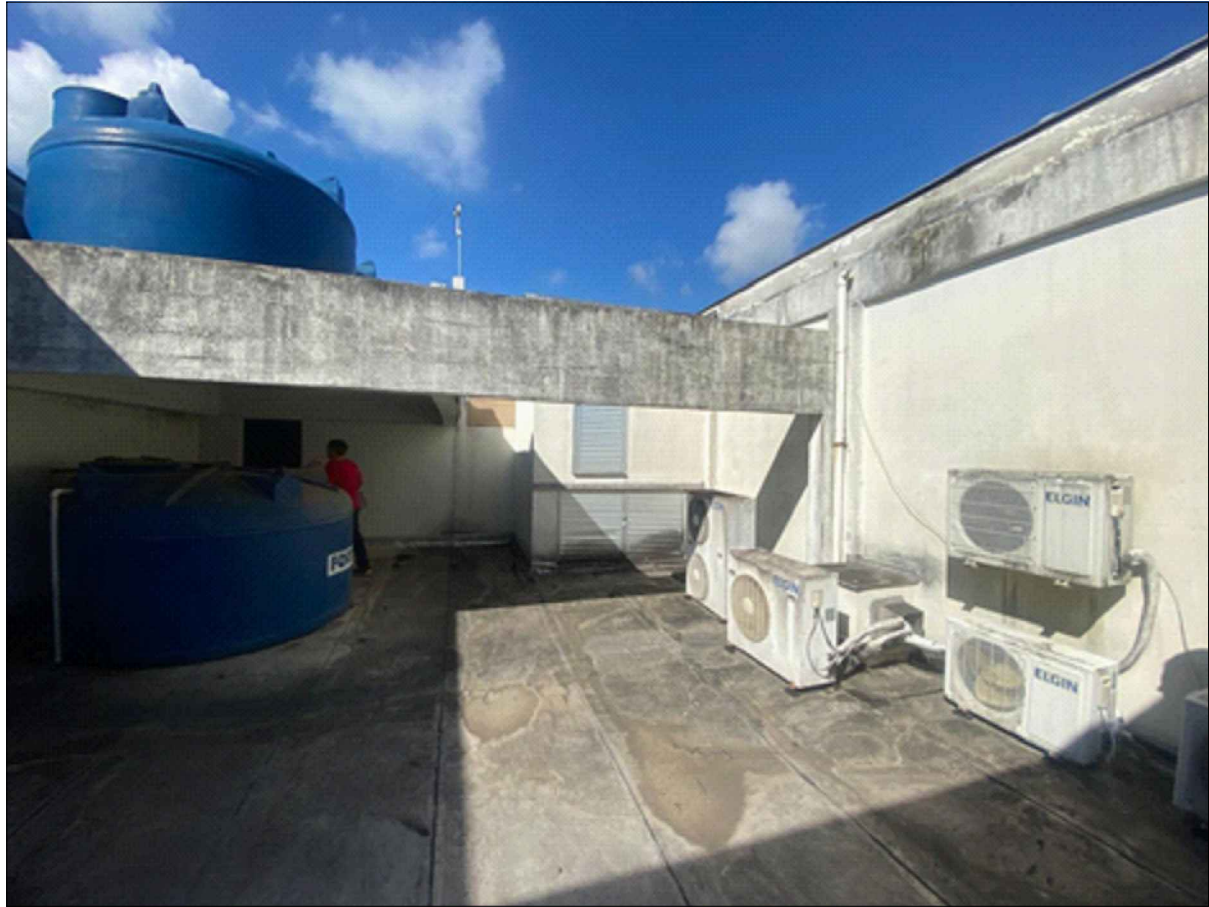
Imagem 01 - Paredes internas reservatório

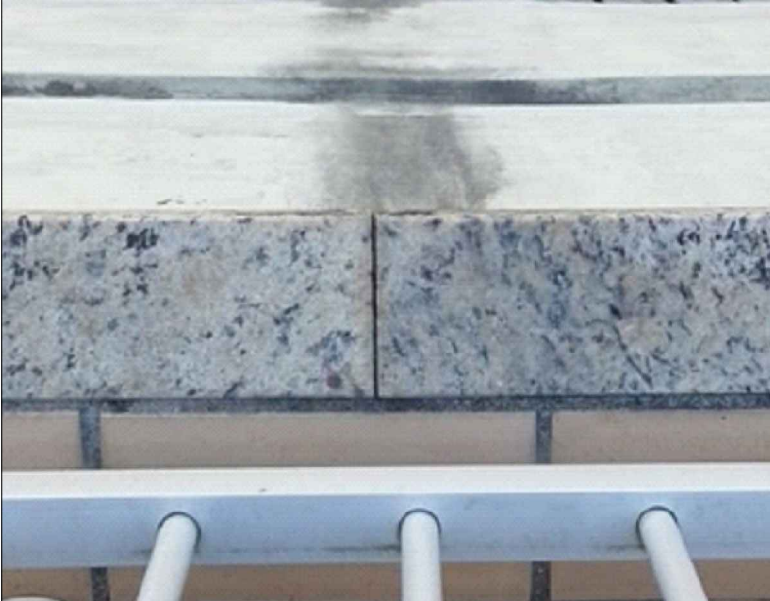
Imagem 06 - Junta nas soleiras

- Tratamento de juntas nas soleiras/peitoris de granito - **26,00m** (Imagem 06)
- Conserto/reparo de peças cerâmicas de piso da sacada do 4º pavto - **3,00m** (Imagem 07)

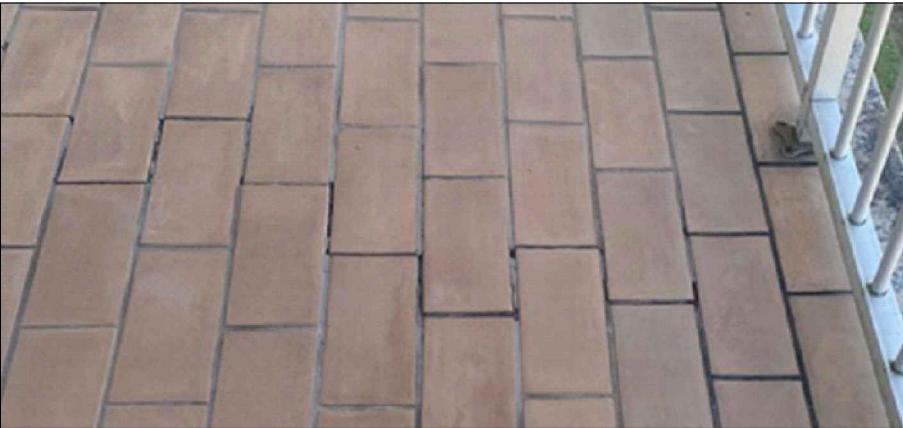
Imagem 07 - Peça cerâmica danificada na sacada

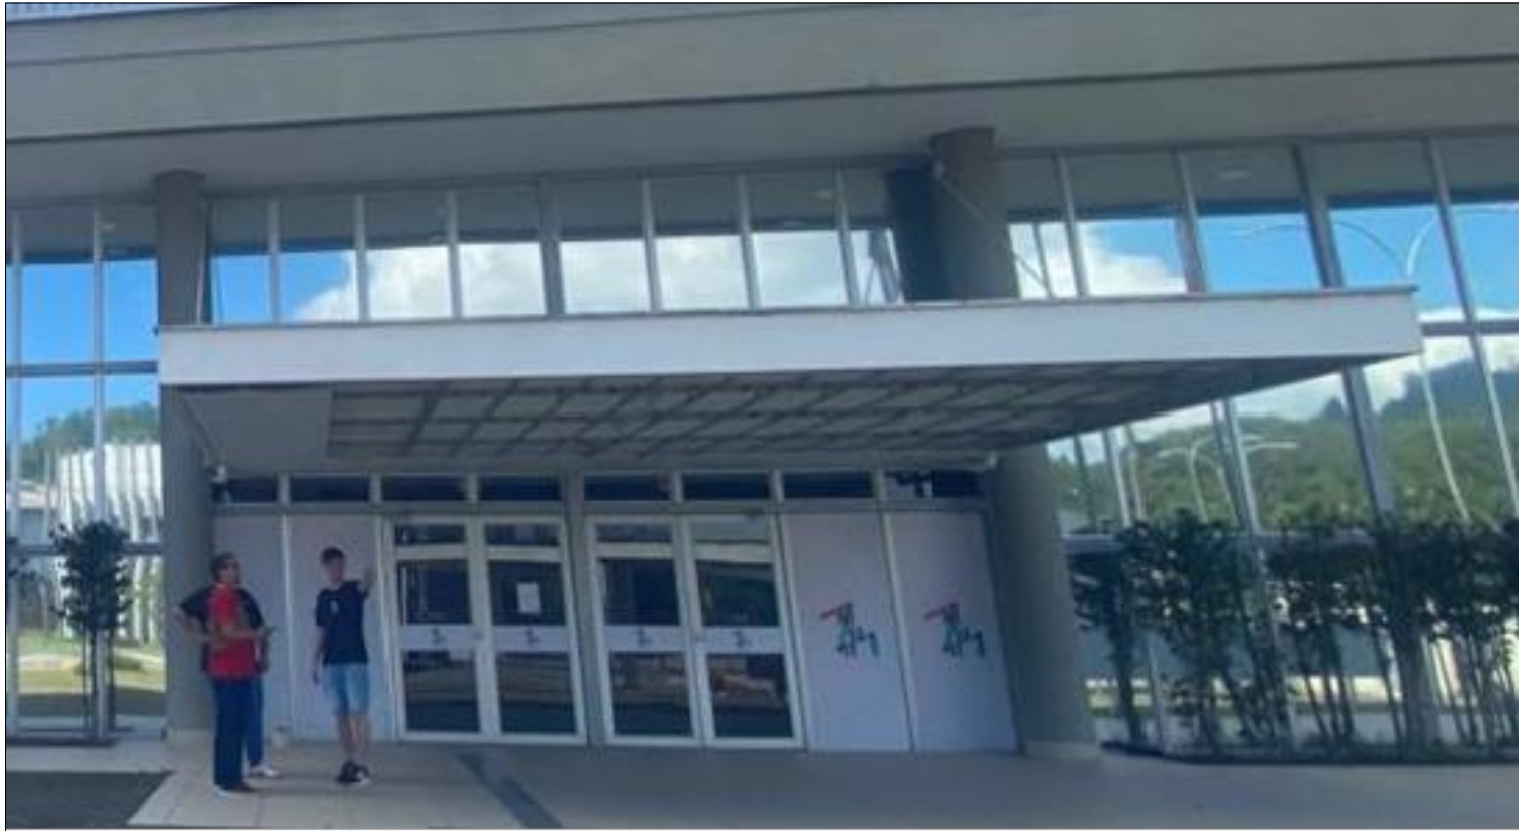
Imagem 08 - Alpendre entrada

- Limpeza/lavação de todas as superfícies metálicas da marquise bicicletário e alpendre de entrada - **113,60m²** (Imagem 08 e 09)
- Lixamento de todas as superfícies metálicas da marquise bicicletário e alpendre de entrada - **113,60m²** (Imagem 08 e 09)

- Pintura de todas as superfícies metálicas da marquise bicicletário e alpendre de entrada com borracha líquida modificada monocomponente (HM rubber 7 em 1 ou similar) - **113,60m²** (Imagem 08 e 09)

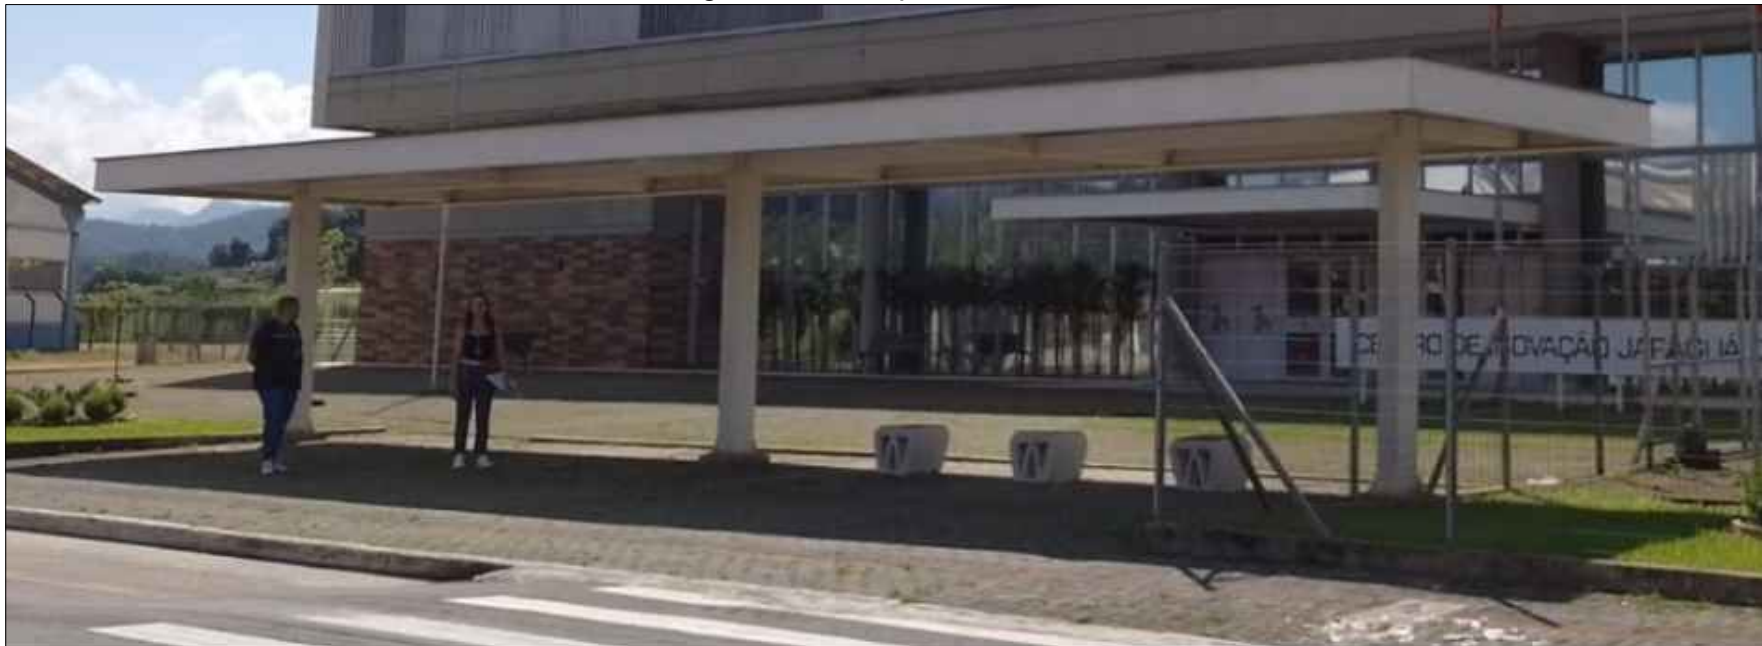
Imagem 09 - Marquise bicicletário
