## MEMORIAL DESCRITIVO SIMPLIFICADO RESTABELECIMENTO DE SUBESTAÇÃO AVARIADA

LOCAL: Subestação de energia elétrica do Britador na Linha Delfina

## LAUDO DESCRITIVO DE FURTO

LOCAL: Subestação de Energia Elétrica do Britador na Linha Delfina

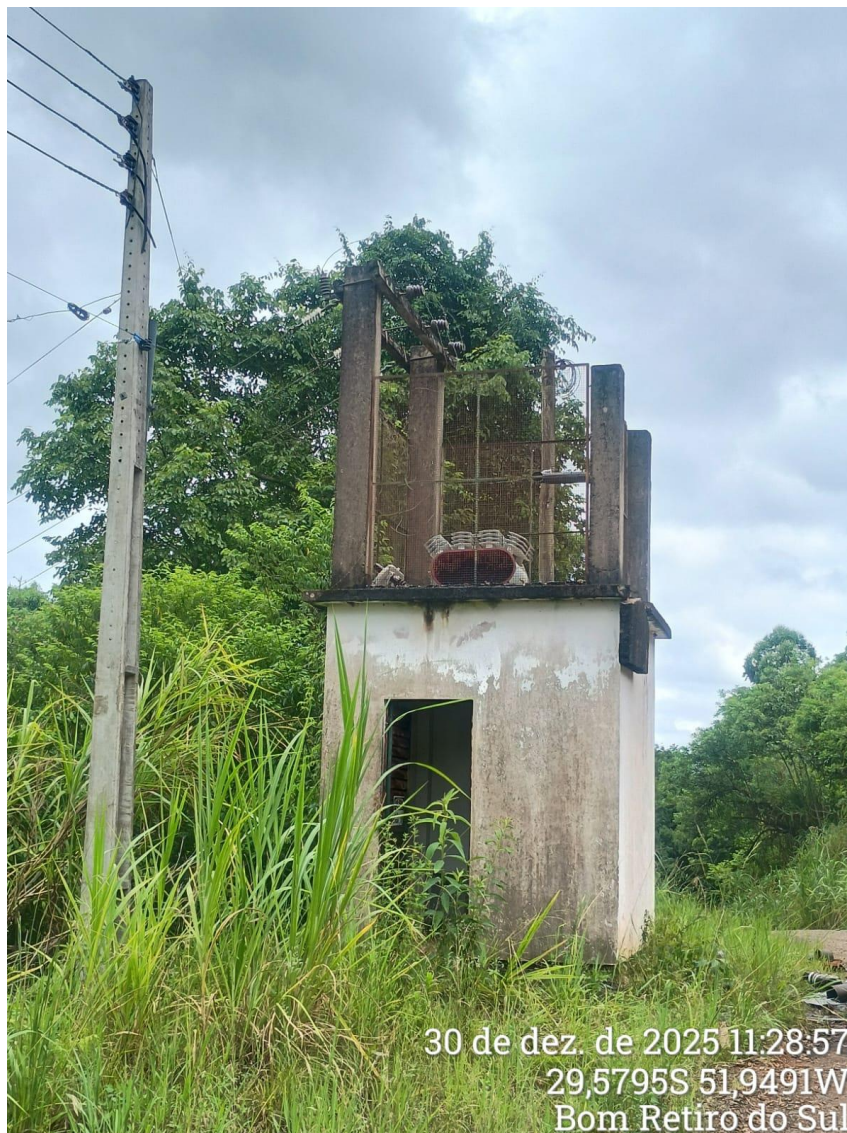
Foto 1 – Cenário encontrado.

Na foto 1 se observa o transformador aberto e deitado. Também se observa os tocos de cabo que restaram na conexão com a rede aérea no poste.

Não foi possível subir para verificar o transformador em detalhes, pois a escada de acesso estava arrancada e deslocada para fora do local de instalação. Também se observa a quebra da pequena projeção da laje, projeção esta existente para apoio ao acesso de manutenção.

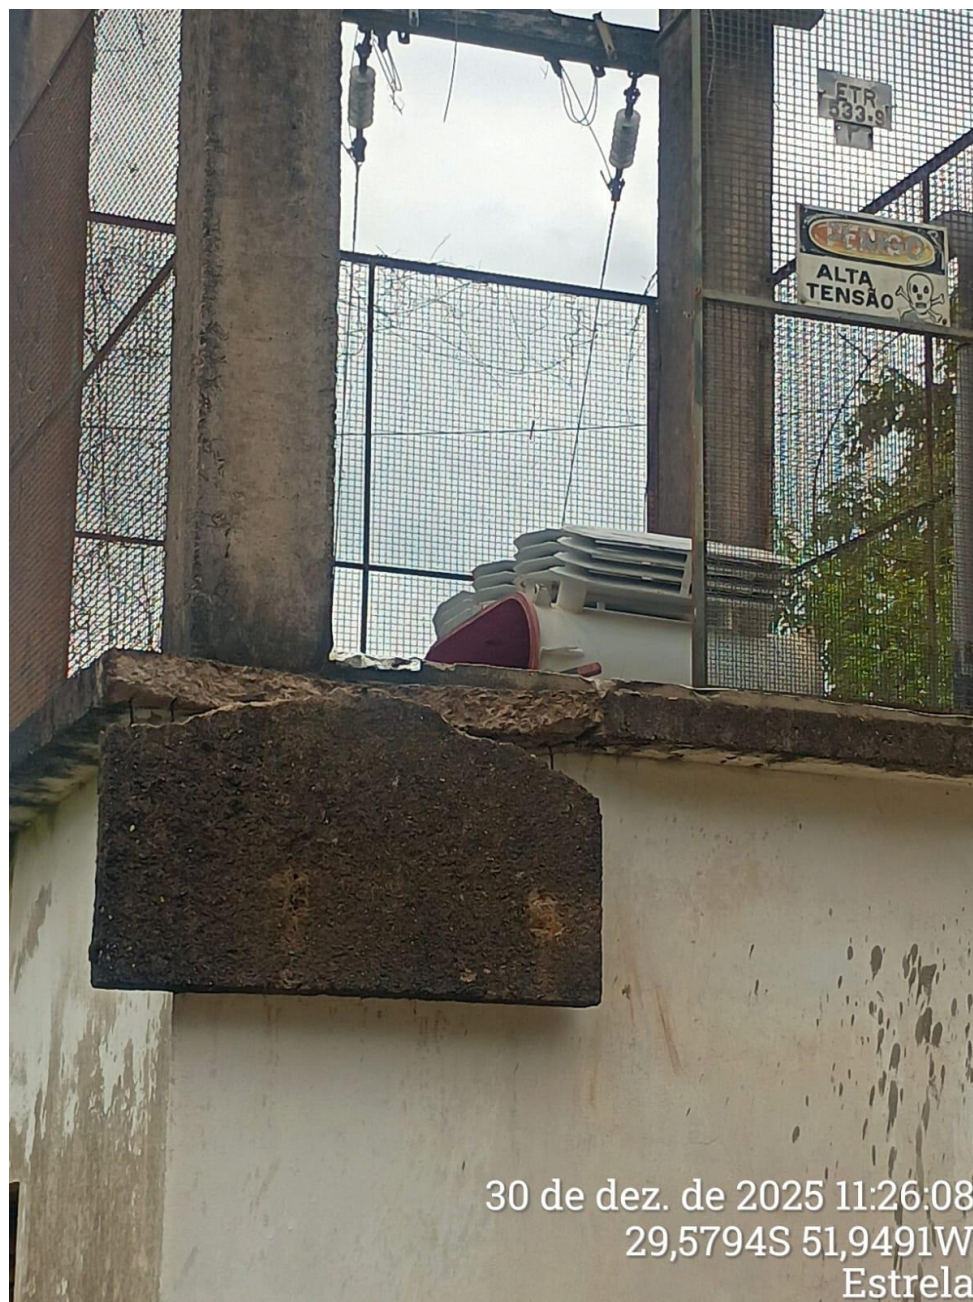
Foto 2 – Detalhe da laje quebrada.

Nesta projeção da laje se apoiava a escada de acesso.

É possível que tenha ocorrido a queda de uma pessoa durante esta quebra de laje e soltura de escada, demandado possivelmente até um atendimento hospitalar ao mesmo.

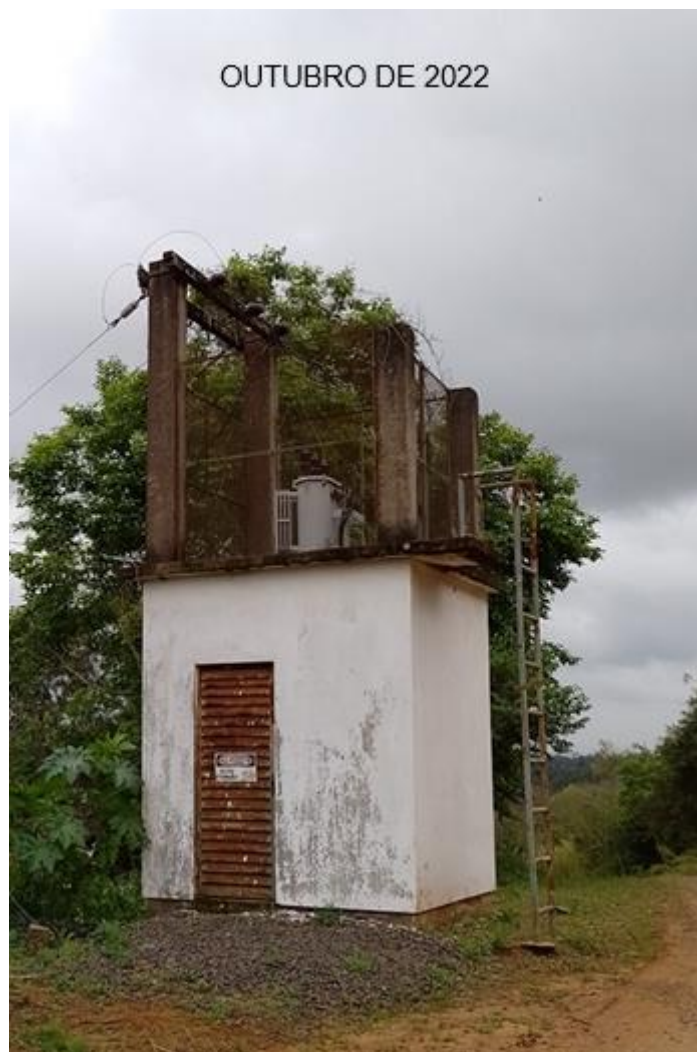
Foto 3 – Detalhe do acesso antes desta ocorrência.

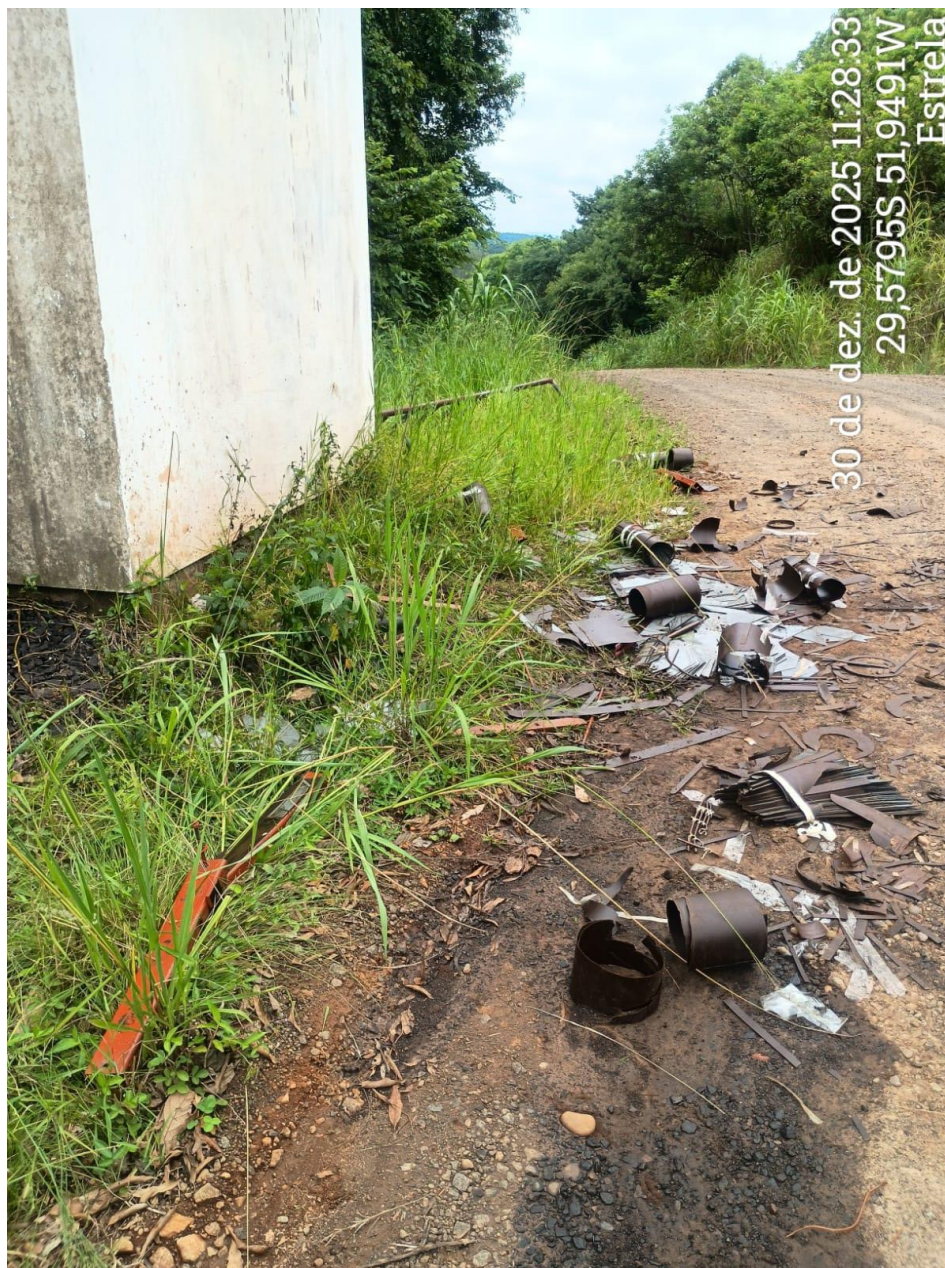
Foto 4 – Partes internas do transformador abandonadas pelo chão.

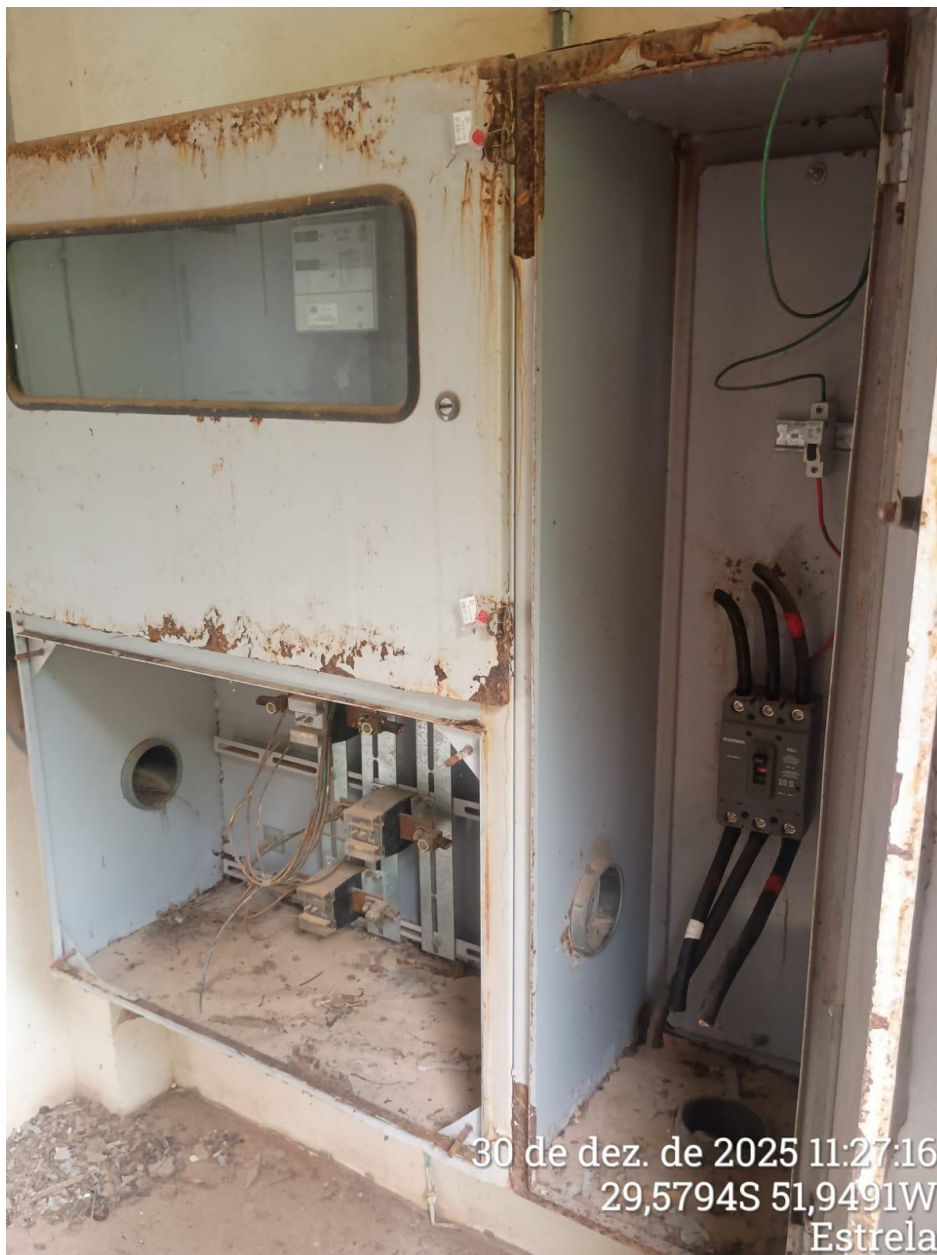
Foto 5 – Painele de medição arrombado, com a supressão dos cabos de cobre.

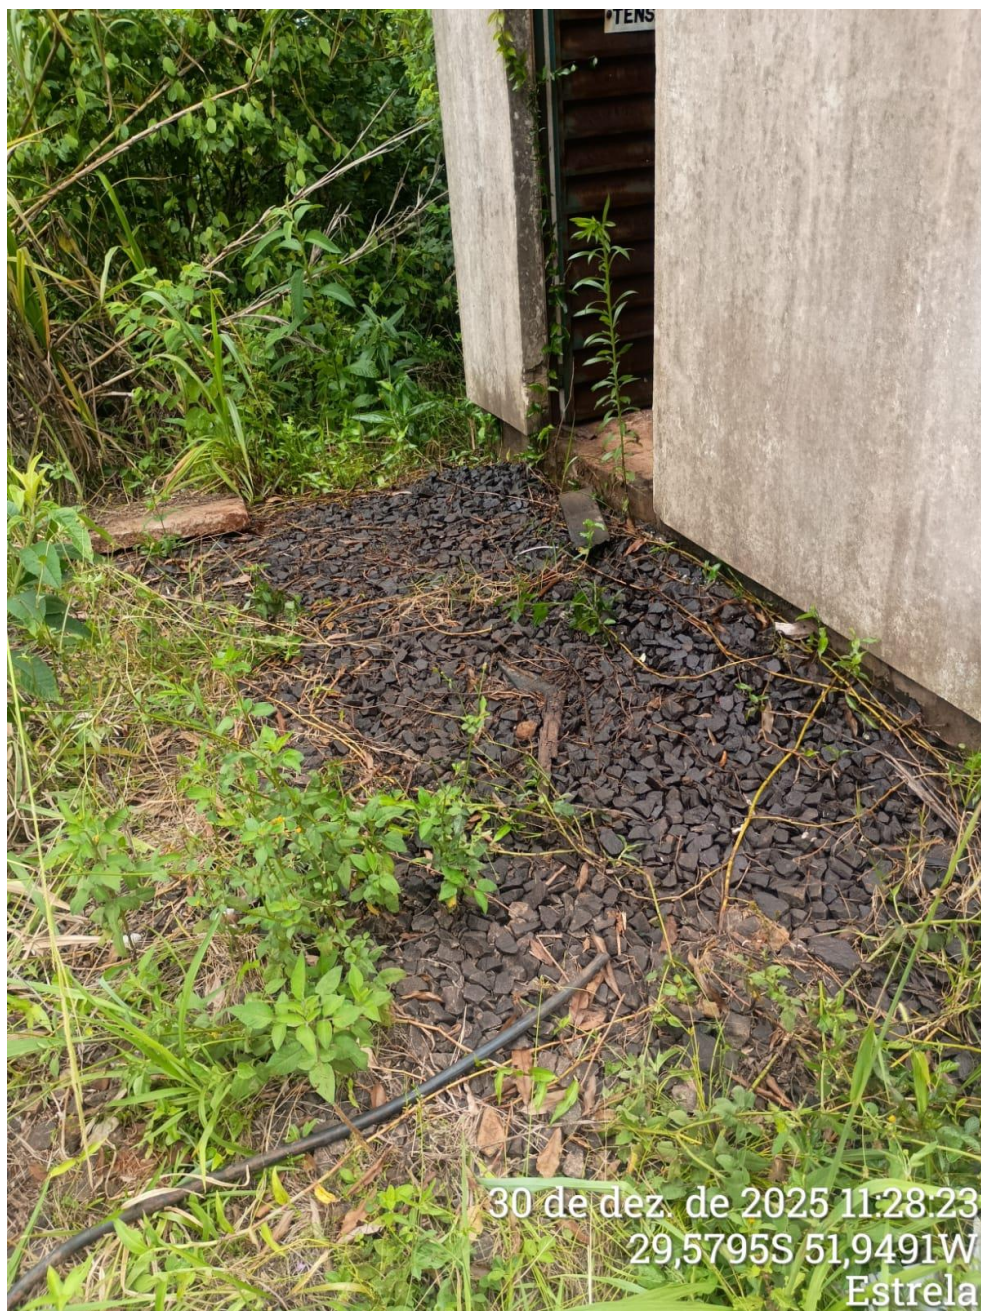
Foto 6 – Grande dano ambiental com espalhamento do óleo do transformador.

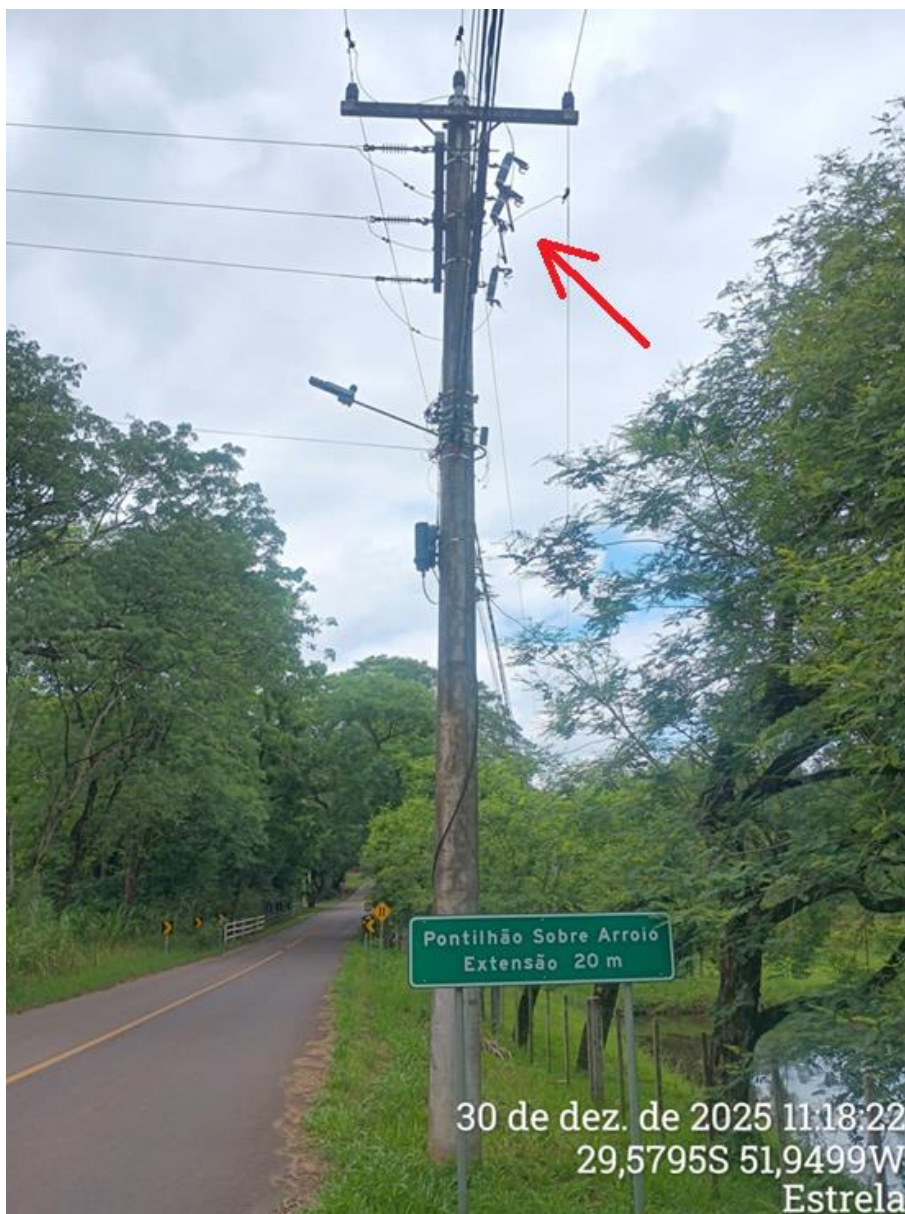
O fato das chaves fusíveis da média tensão na rede da RGE terem sido abertas denota a ação de pessoa(s) conhecedora(s) da área elétrica e que possua(m) um ferramental adequado. Ou que, no mínimo, monte(m) uma adaptação que permita abrir estas chaves fusíveis.

Foto 7 – Local de conexão do ramal onde houve a desenergização prévia.
