## LAUDO TÉCNICO COMPLEMENTAR DE AVALIAÇÃO PATRIMONIAL

AVALIAÇÃO DE BEM INSERVÍVEL

SOLICITANTE:  
PREFEITURA MUNICIPAL DE AGUDO/RS

#### **2.4.1. CARROCERIA PRANCHA INDUMAR**

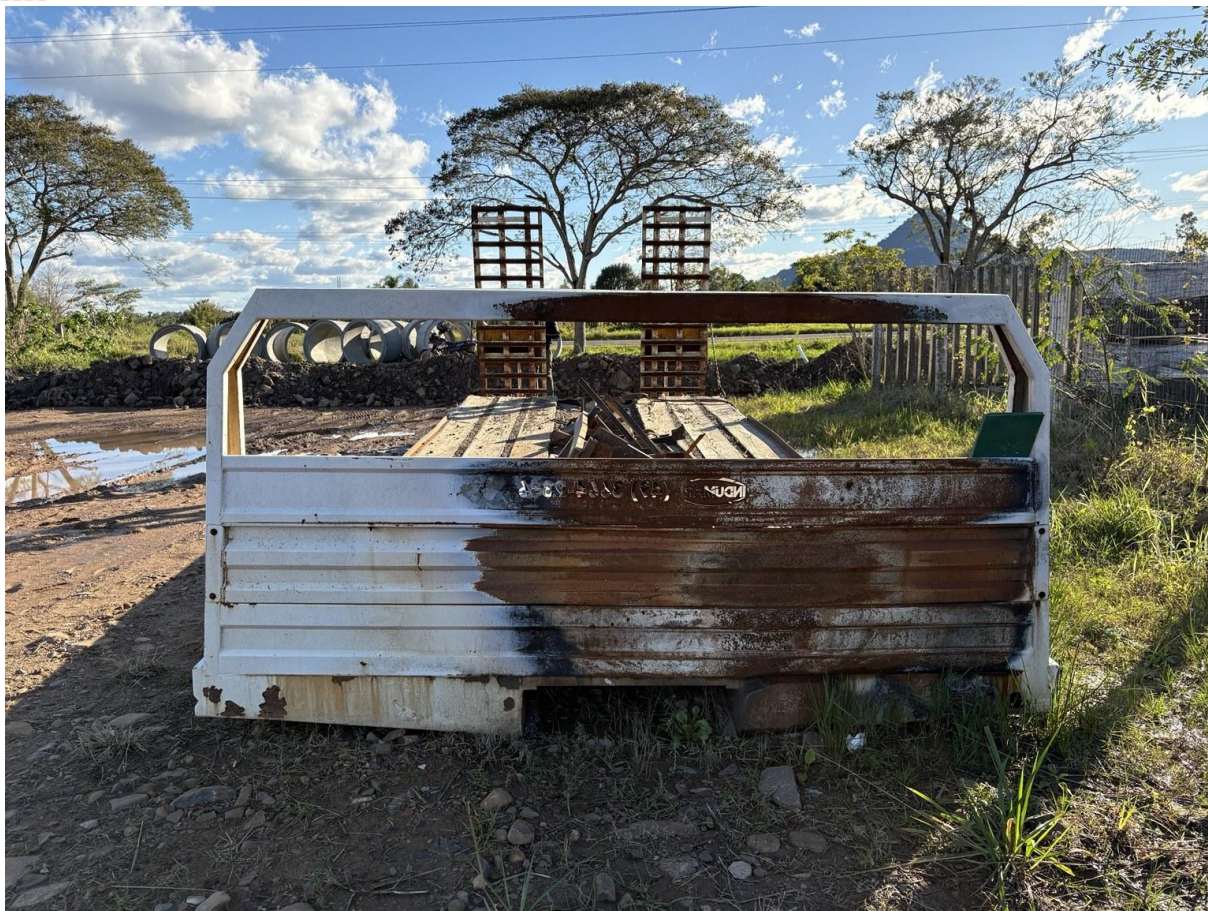
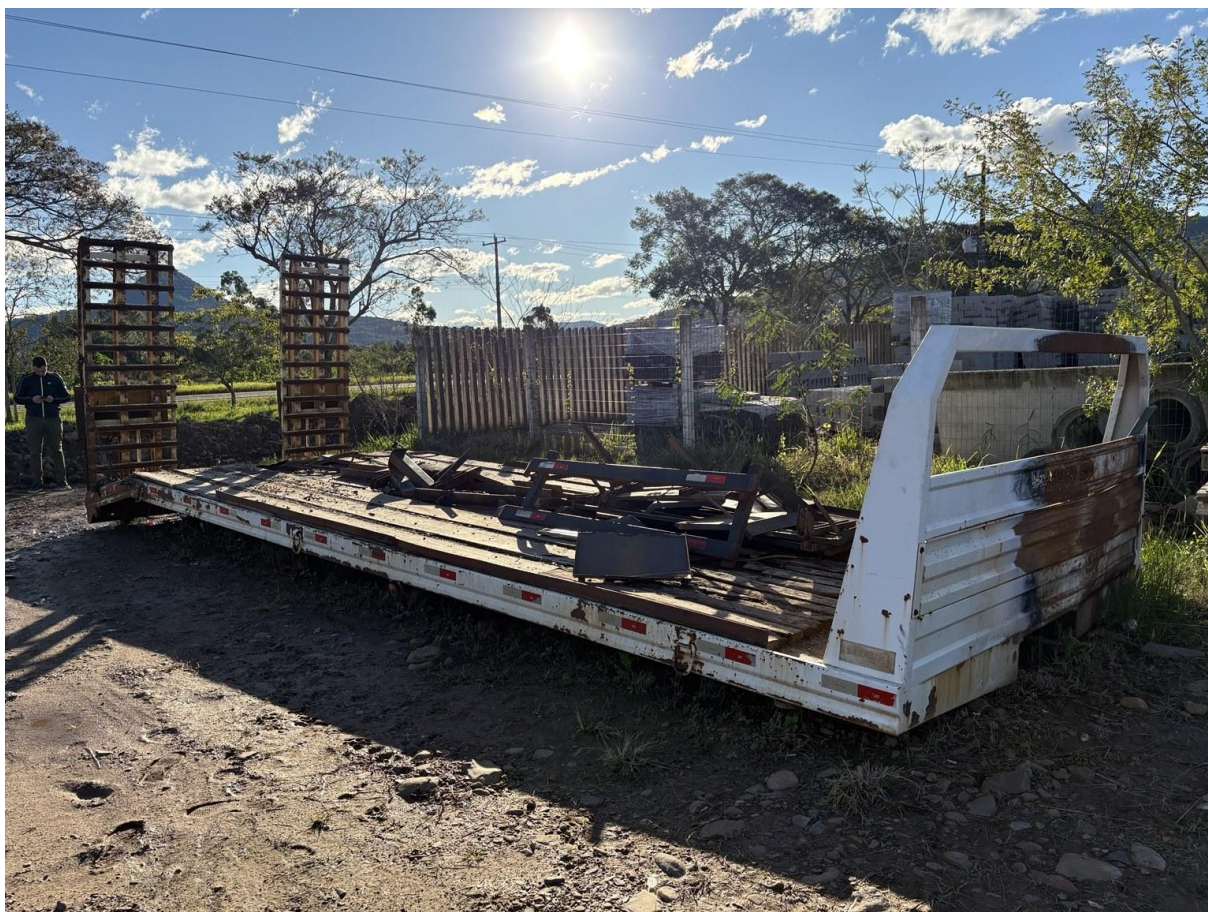
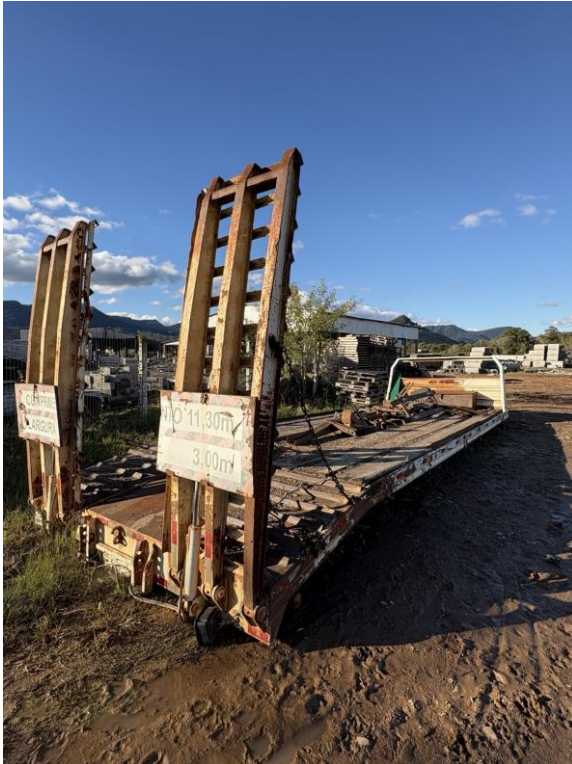
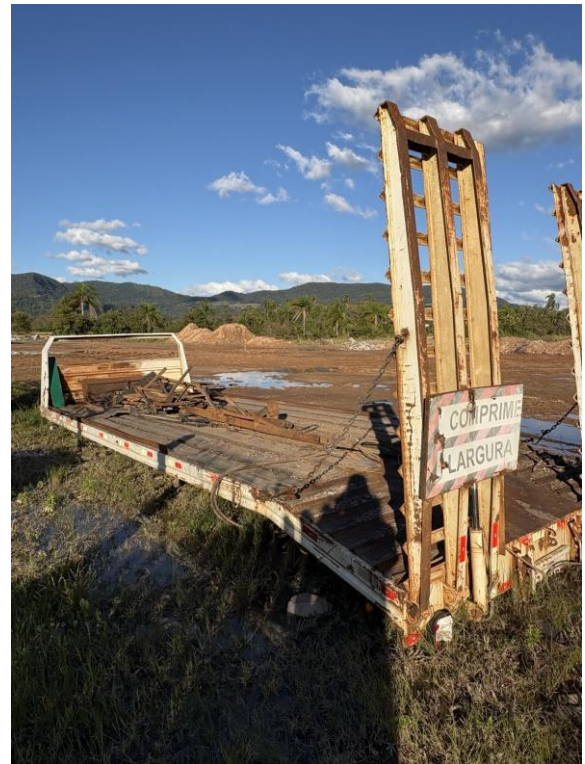
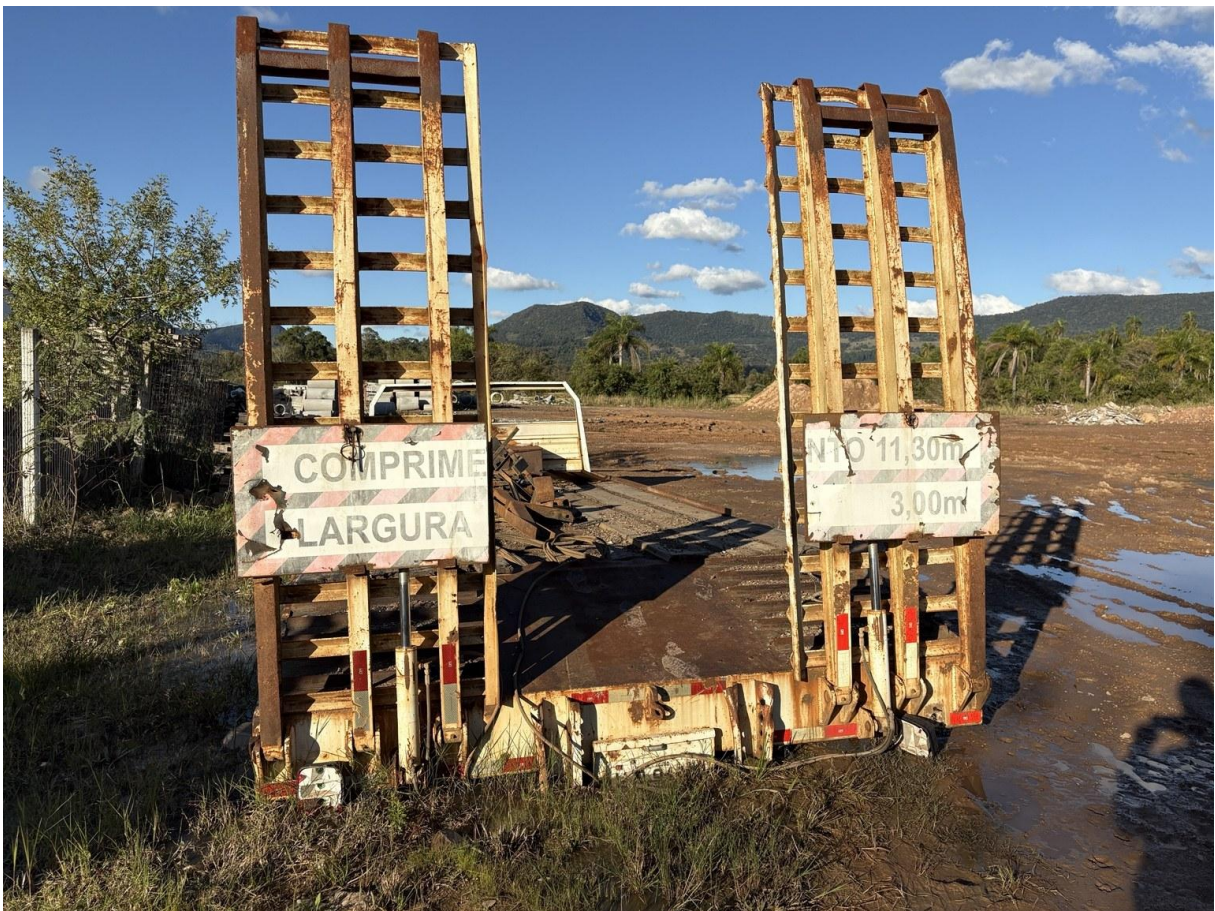
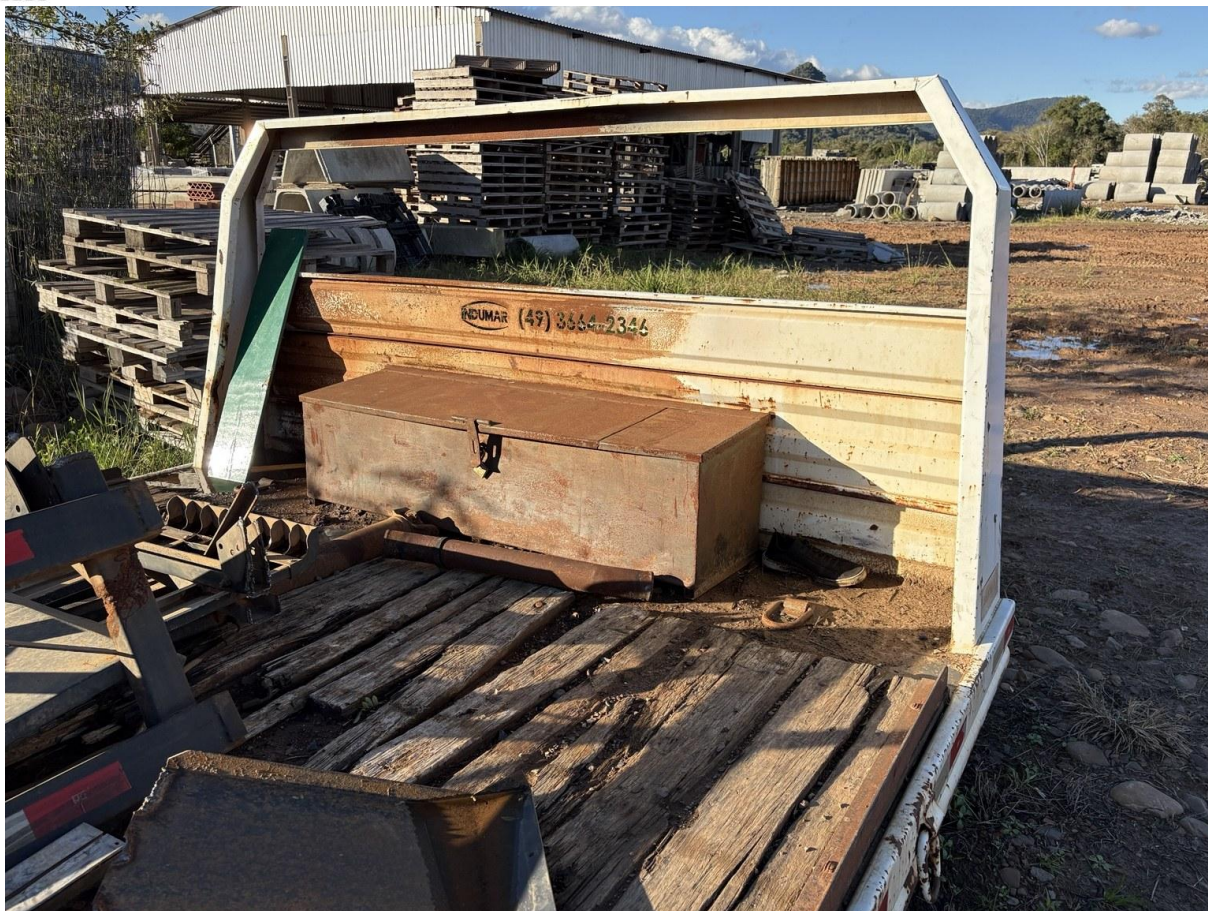
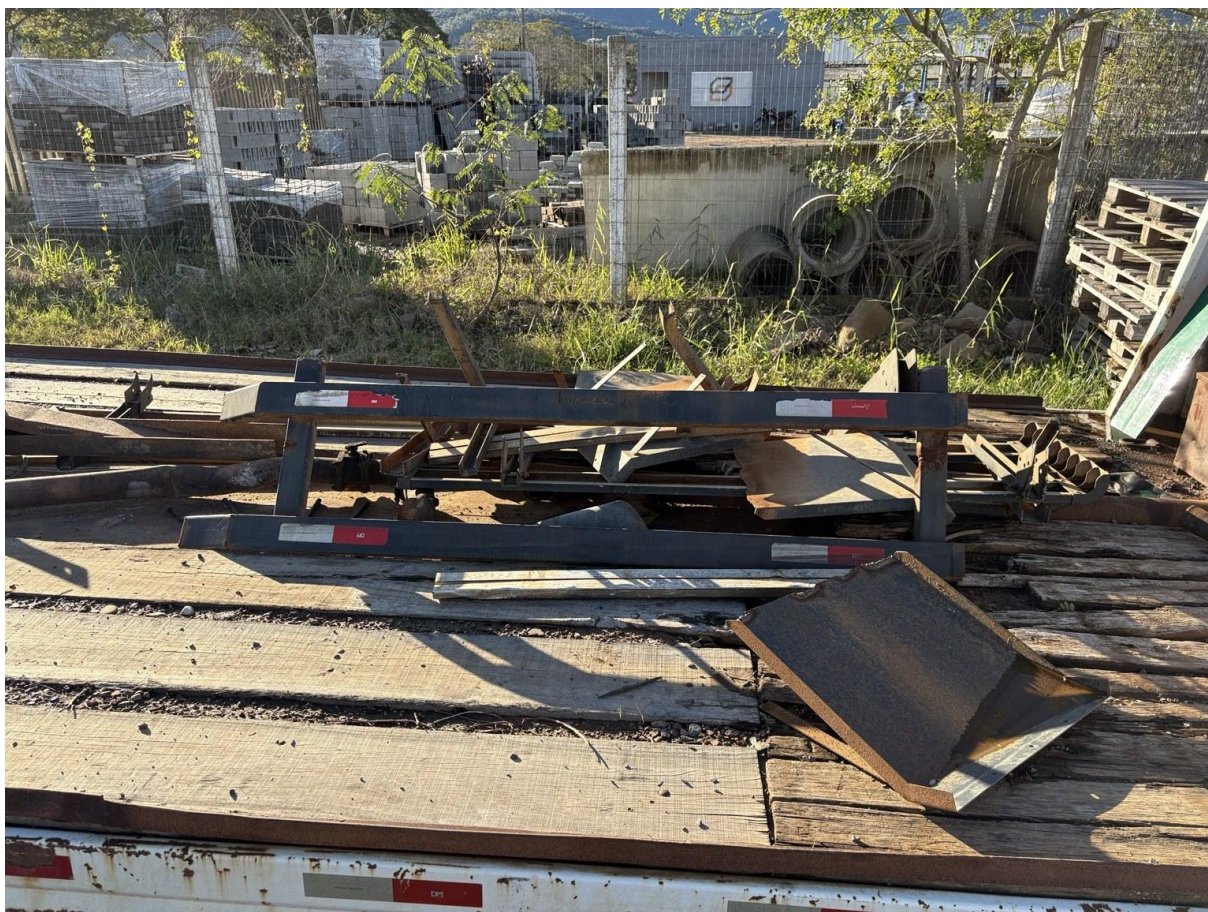
A estrutura principal da carroceria apresenta configuração robusta. Conforme informação prestada pelo solicitante, a parte frontal da carroceria foi submetida à ação de incêndio ocorrido no caminhão ao qual se encontrava instalada. Durante a vistoria visual, foram observados vestígios compatíveis com exposição a calor/incêndio, especialmente na região frontal; contudo, não foram identificados danos estruturais relevantes aparentes decorrentes do referido evento. Quanto ao restante da carroceria, visualmente não foram observadas deformações estruturais severas, colapso das longarinas, torções evidentes ou outros danos estruturais significativos, além da existência de uma travessa com a extremidade quebrada. Ressalta-se que a inspeção realizada foi visual e externa.

Há presença de oxidação generalizada e pontos de corrosão superficial e localizada. O piso da plataforma é composto predominantemente por peças de madeira, apresentando desgaste acentuado, tábuas deterioradas e frestas.

As rampas traseiras encontram-se presentes, com articulações e componentes aparentes. A carroceria não acompanha conjunto de tomada de força e bomba hidráulica necessário para acionamento das rampas quando instalada em caminhão.

O sistema elétrico é precário. Foram observados componentes aparentes correspondentes a protetores laterais e para-choque traseiro, removidos ou soltos sobre a plataforma, não sendo possível confirmar a integridade, completude e possibilidade de reaproveitamento sem desmontagem e conferência individual.

Considerando o estado de conservação verificado, a ausência do conjunto de tomada de força e bomba hidráulica, a precariedade do sistema elétrico, a deterioração do piso de madeira, a oxidação generalizada e a necessidade de recuperação para eventual retorno à operação, o valor estimado foi definido com forte depreciação em relação a equipamentos similares em condições operacionais, aproximando-se de valor residual de mercado para bem inservível.
