## MUNICIPIO DE MARAU

### LAUDO TÉCNICO

Laudo técnico sobre levantamento das avarias relacionadas aos bens públicos (Pontes) do Município de Marau – RS em consequência da tempestade e alta precipitação pluviométrica ocorrida nos dias 01,02,03 e 04 de setembro de 2023.

Ponte Bordin Comunidade Gramadinho

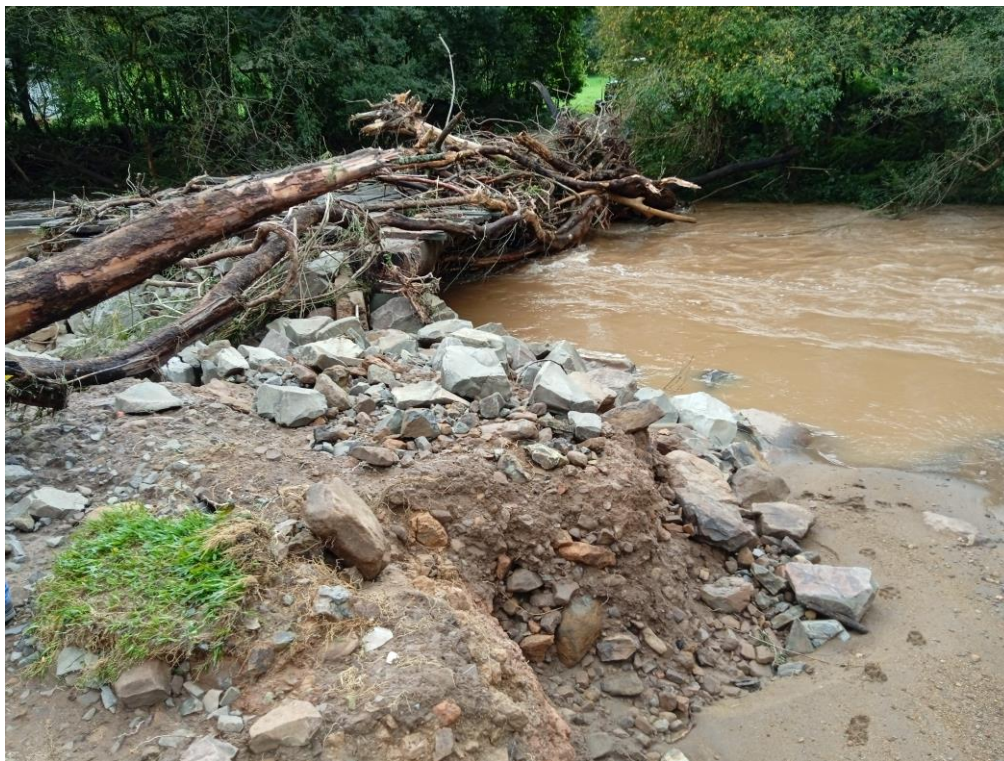
Deslocamento da ponte, rompimento e inclinação do pilar central, erosão nas cabeceiras.  
Ponte interditada.

Através das vistorias realizadas, conclui-se a necessidade de reconstrução da ponte supracitada, conforme relatório que segue.

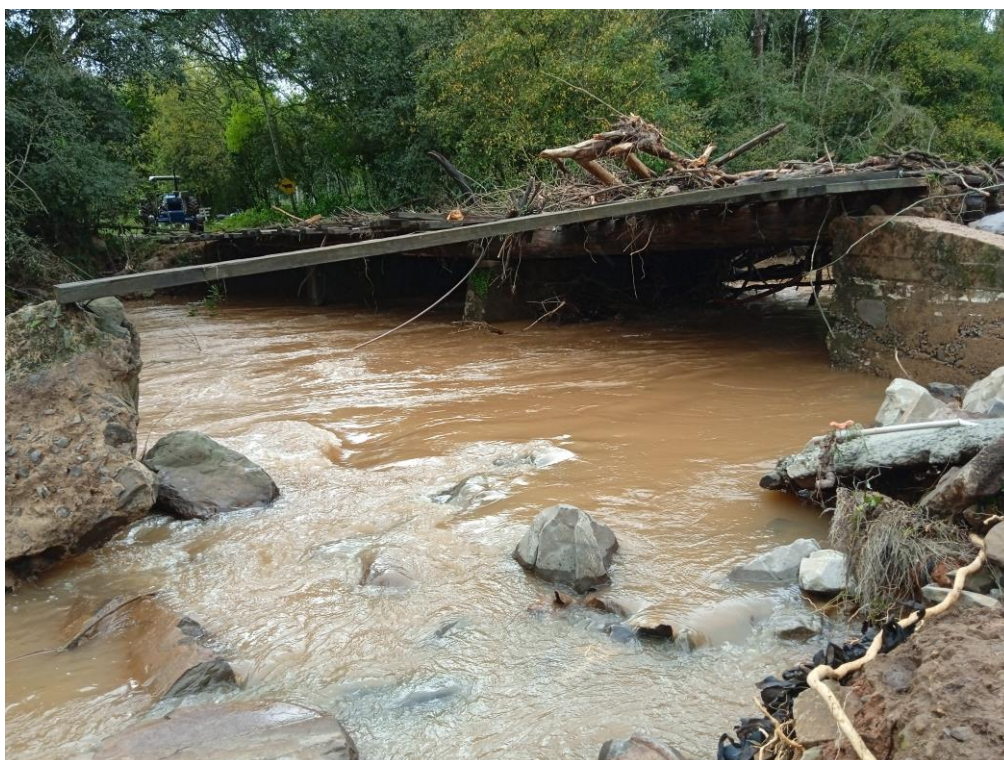
Ponte Bordin Comunidade Gramadinho

Após levantamento feito “in loco” nas pontes do Município, foram constatadas inúmeras delas com avarias e a necessidade de intervenção, a Ponte Bordin da Comunidade de Gramadinho é uma das interditadas, pois foi totalmente destruída pelas águas, como pode ser visto em relatório fotográfico.
