## MUNICIPIO DE MARAU

### LAUDO TÉCNICO

Laudo técnico sobre levantamento das avarias realcionadas aos bens públicos (Pontes) do Município de Marau – RS em consequência da tempestade e alta precipitação pluviométrica ocorrida nos dias 01,02,03 e 04 de setembro de 2023.

Ponte Comunidade Cachoeirão

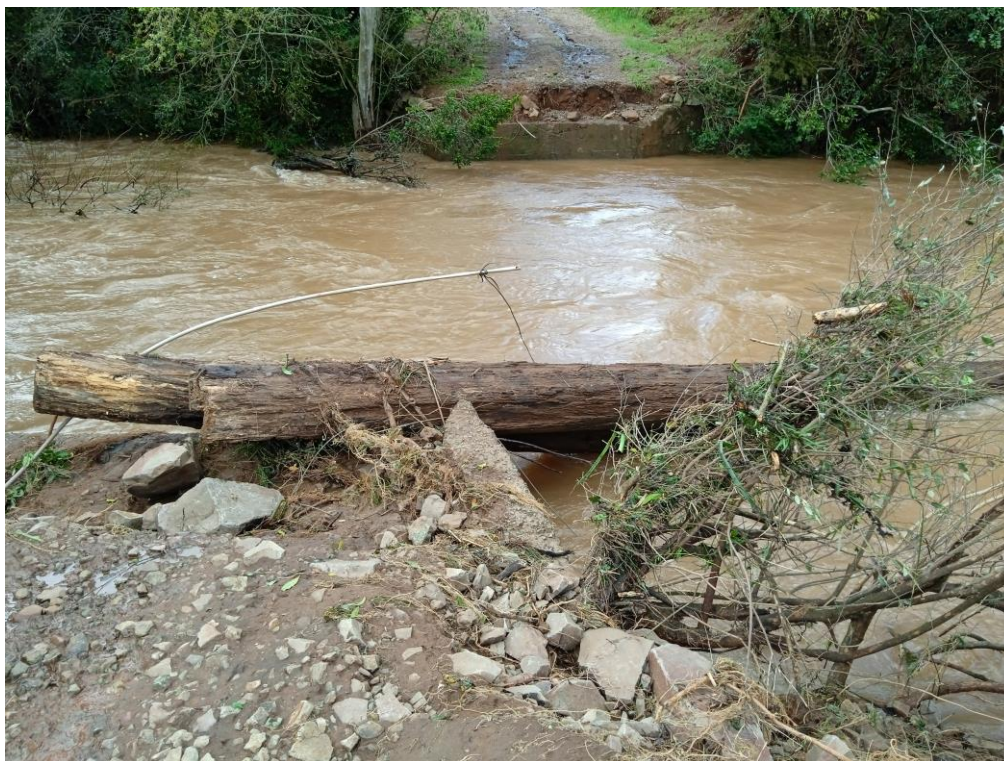
Rompimento total da ponte, erosão em cabeceira.

Passagem totalmente interrompida.

Requer reconstrução total
