**LAUDO TÉCNICO DE VISTORIA DE COBERTURA****Nº 2026/\_\_\_****1. IDENTIFICAÇÃO**

| <b>Imóvel vistoriado</b> | ESF Dr. Chico (Estratégia Saúde da Família) |
| <b>Elemento vistoriado</b> | Cobertura (telhas de fibrocimento, espigões e rufos das platibandas) e portão de acesso |
| <b>Data da vistoria</b> | 30/09/2026 |

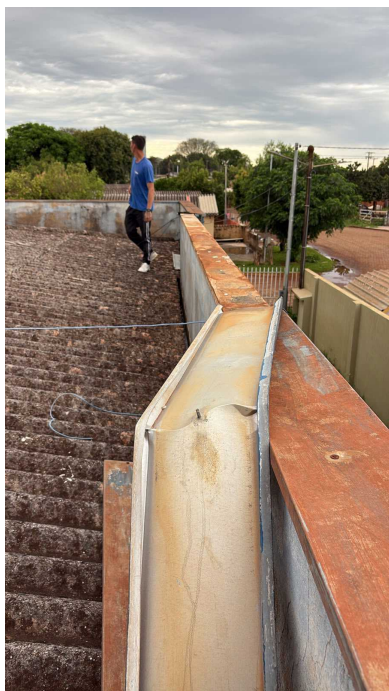
**Foto 01** – Rufo da platibanda deslocado e solto, com corrosão.

| Item | Material / Serviço | Unid. | Quantidade |
|---|---|---|---|
| 1 | Rufo em chapa de aço galvanizado nº 24, corte (desenvolvimento) de 25 cm | m | 20,15 |

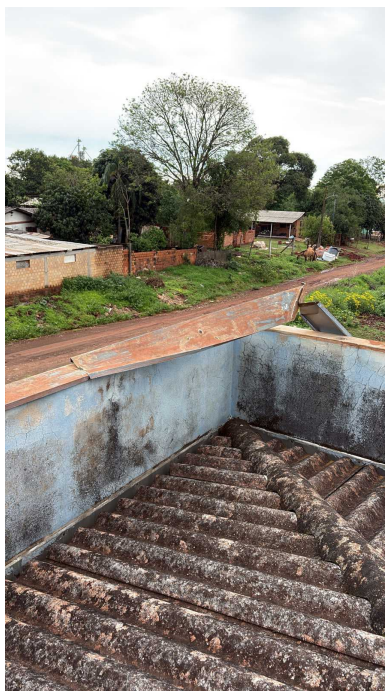
**Foto 02** – Rufo arrancado e projetado para fora da platibanda.

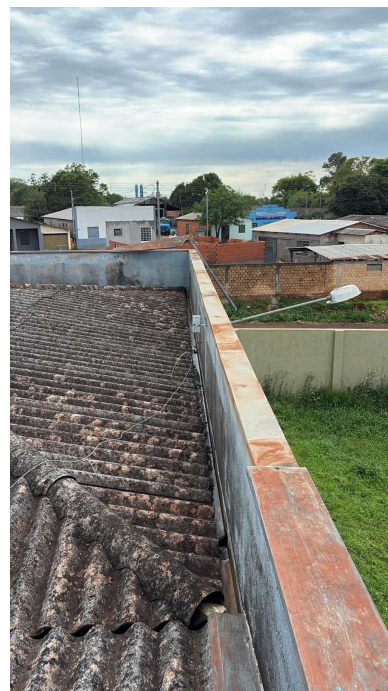
**Foto 03** – Rufos com corrosão e peças deslocadas ao longo da platibanda.

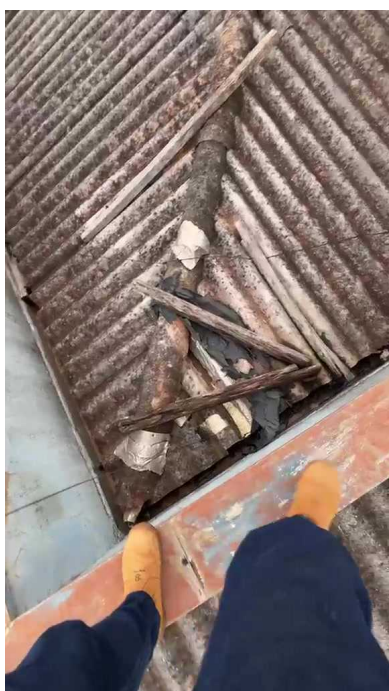
**Foto 04** – Canto da cobertura com telhas e espigão quebrados e madeiramento solto (quadro de vídeo).

| Item | Material / Serviço | Unid. | Quantidade |
|---|---|---|---|
| 2 | Telha ondulada de fibrocimento 1,83 m × 1,10 m, no canto da cobertura com madeiramento danificado (fotos 04 e 05) | un | 2 |
| 3 | Espigão de fibrocimento Brasilit (ou equivalente técnico) | m | 2,00 |

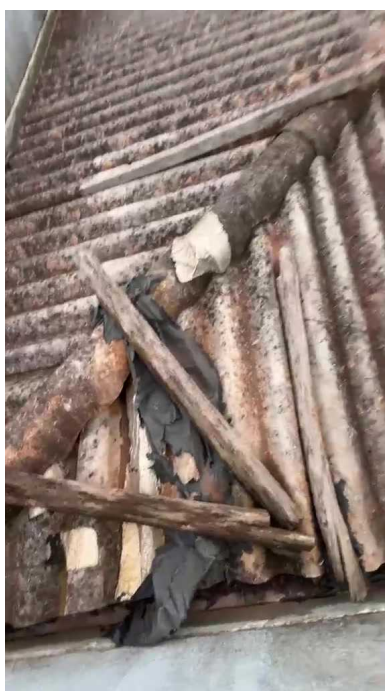
**Foto 05** – Detalhe do canto: telhas rompidas, espigão danificado e peças de madeira soltas (quadro de vídeo).

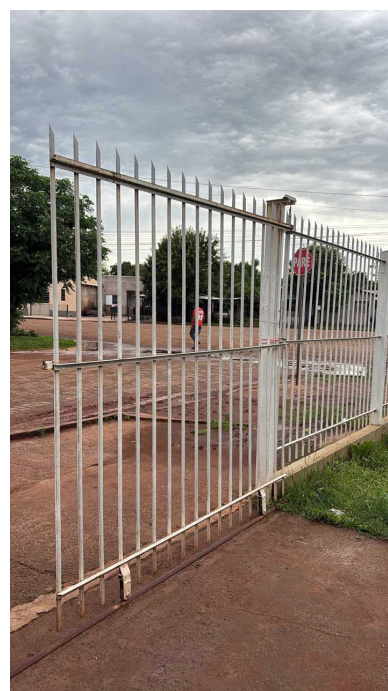
**Foto 06** – Portão de acesso da unidade.

| Item | Material / Serviço | Unid. | Quantidade |
|---|---|---|---|
| 4 | Serviço de serralheria no portão de acesso: refixação da coluna solta (solda e/ou chumbamento), realinhamento e ajuste de funcionamento do portão, com remoção da amarração provisória (fotos 06 e 07) | vb | 1 |

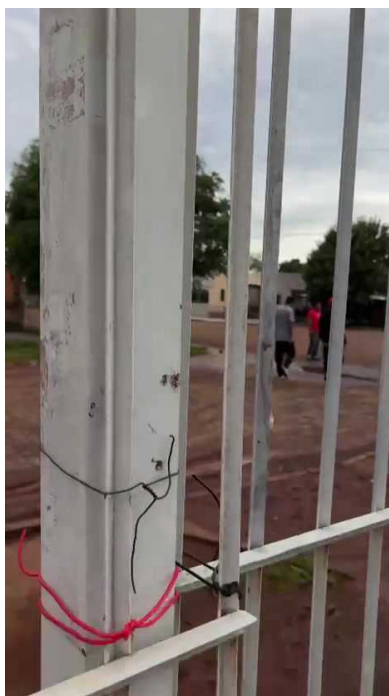
**Foto 07** – Portão de acesso: coluna com fixação provisória por amarração (quadro de vídeo).
