# LAUDO TÉCNICO

Relatório de Inspeção de Máquina

LW300 KV

**Prefeitura Municipal de Chapada**

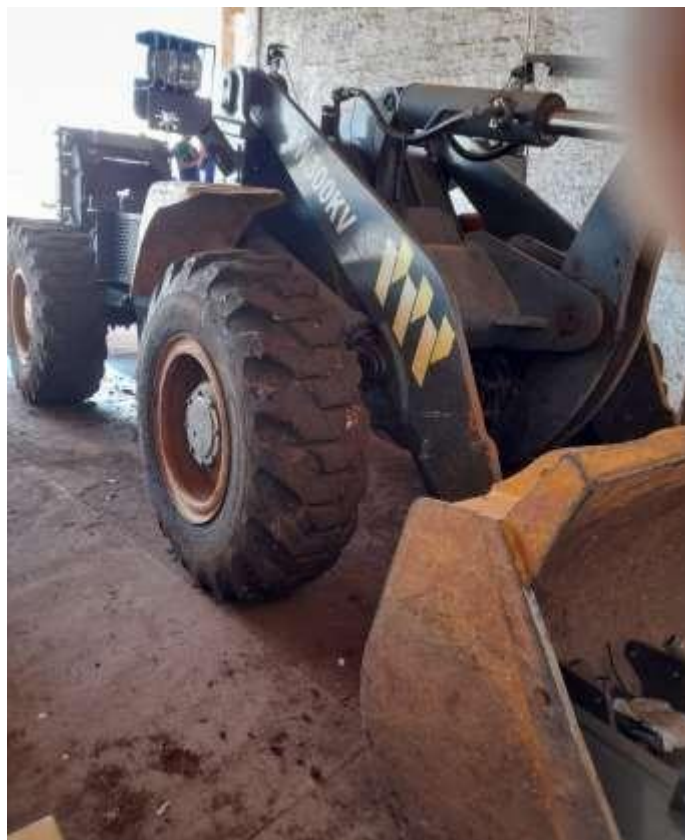
Figura 1 - Carregadeira XCMG LW300 KV já desmontada para inspeção

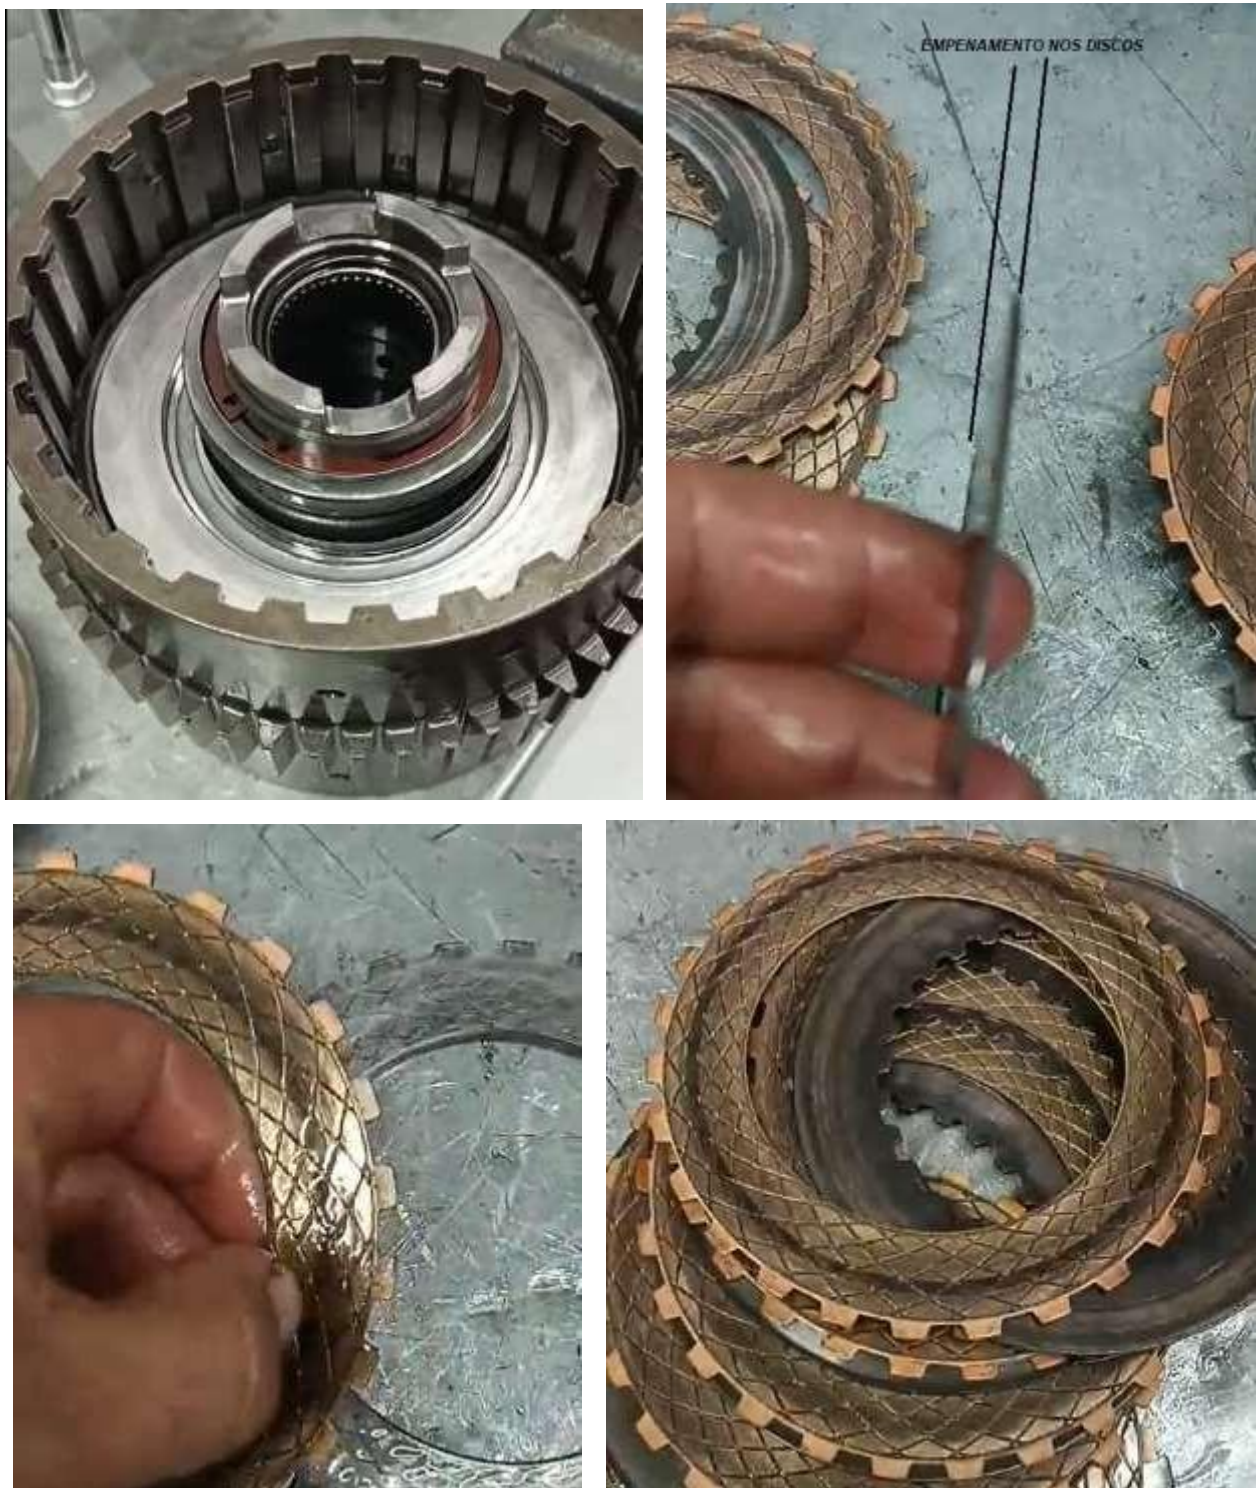
A transmissão pode ter sofrido uma sobrecarga de operação durante seu funcionamento, pois durante a inspeção foi verificado elementos quebrados e empenados nas primeiras marchas, conforme apresentados no item a seguir.

Sofreram maiores danos os pacotes da 1ª e 2ª marcha, já as marchas 3ª e 4ª tiveram danos, por consequência, nas vedações. Portanto, foram identificadas avarias nos discos e anéis separadores da transmissão do veículo, apresentando desgaste e empenamento, conforme Figura 4.

Figura 4 – Discos separadores da transmissão danificados

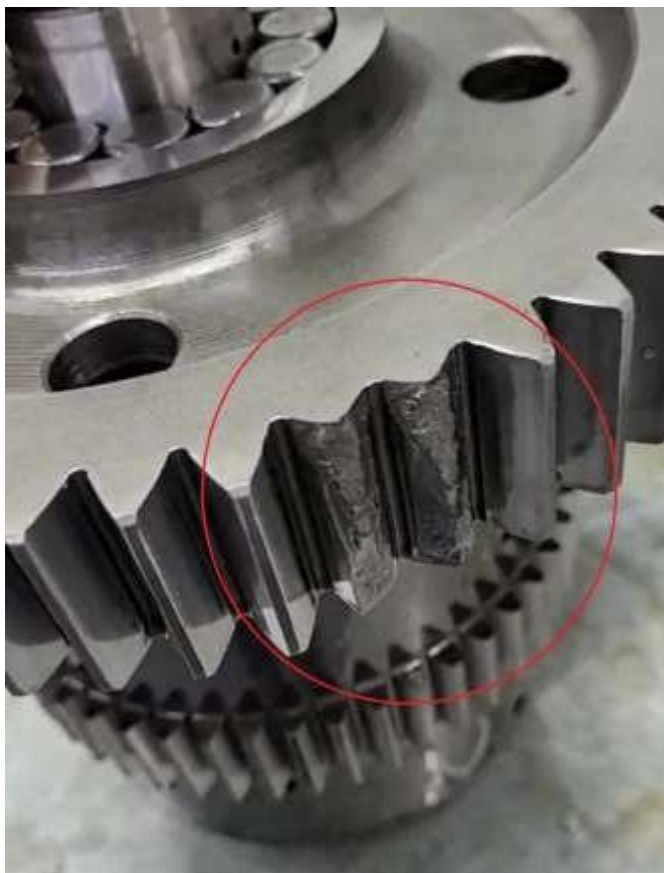
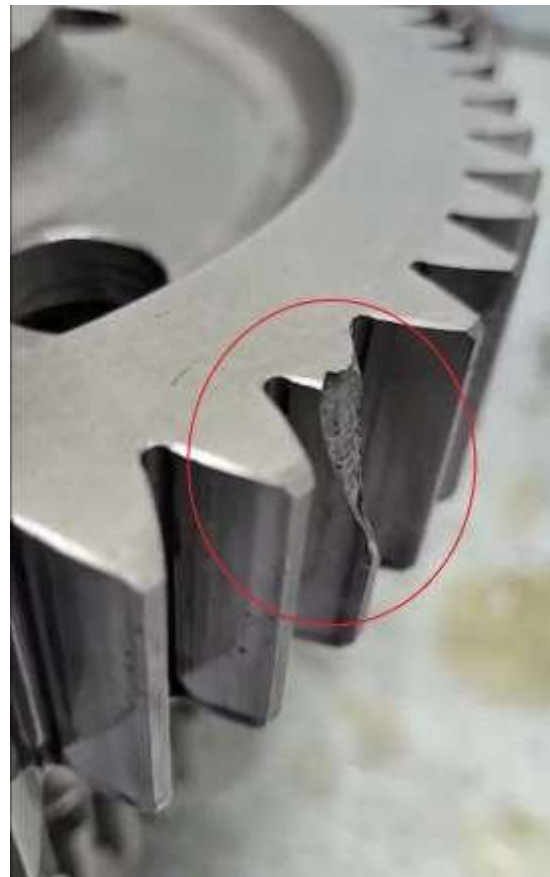
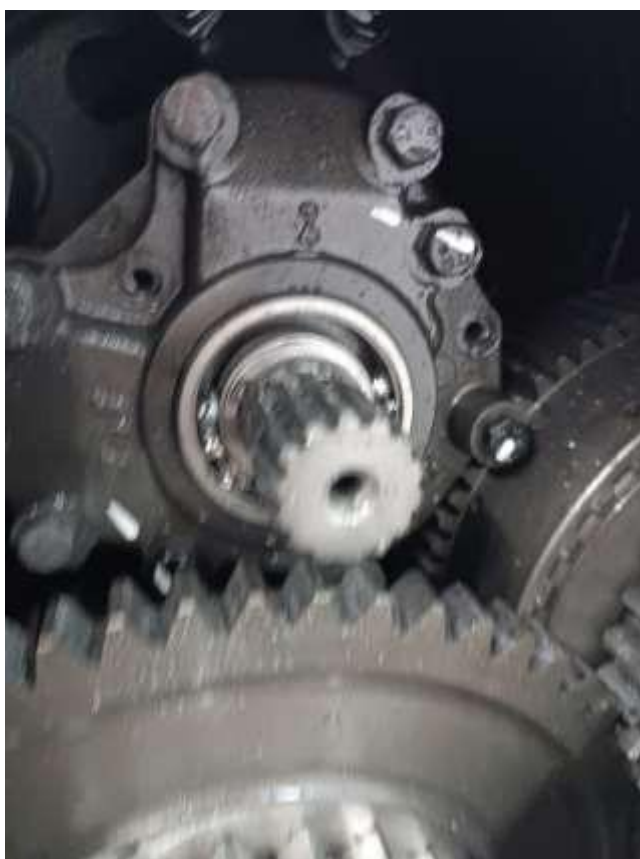
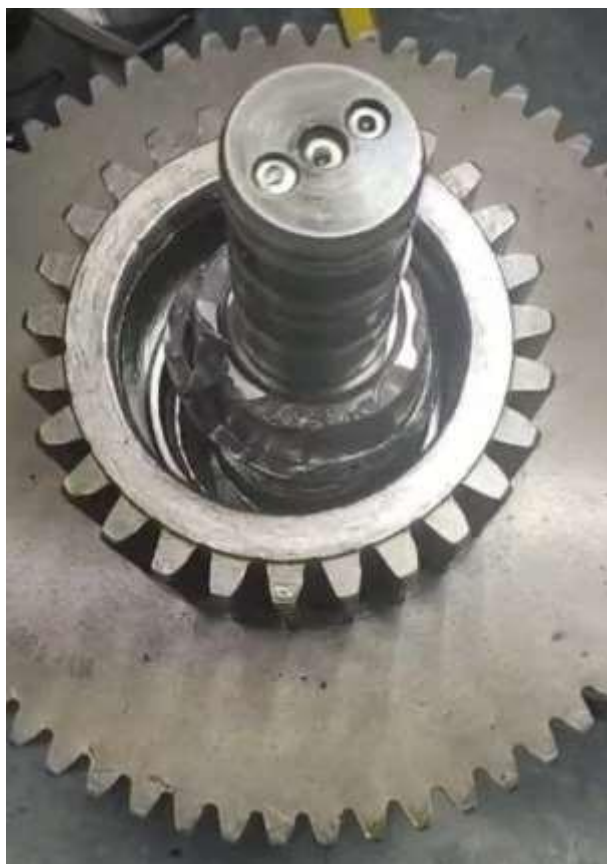
Foram identificados também avarias nos dentes das engrenagens e eixos da transmissão na 1ª e 2ª marcha, como fraturas e desgaste excessivo nos dentes devido a sobrecargas durante a operação da máquina, conforme Figura 5.

Figura 5 – Fratura e desgaste nos dentes das engrenagens e eixos

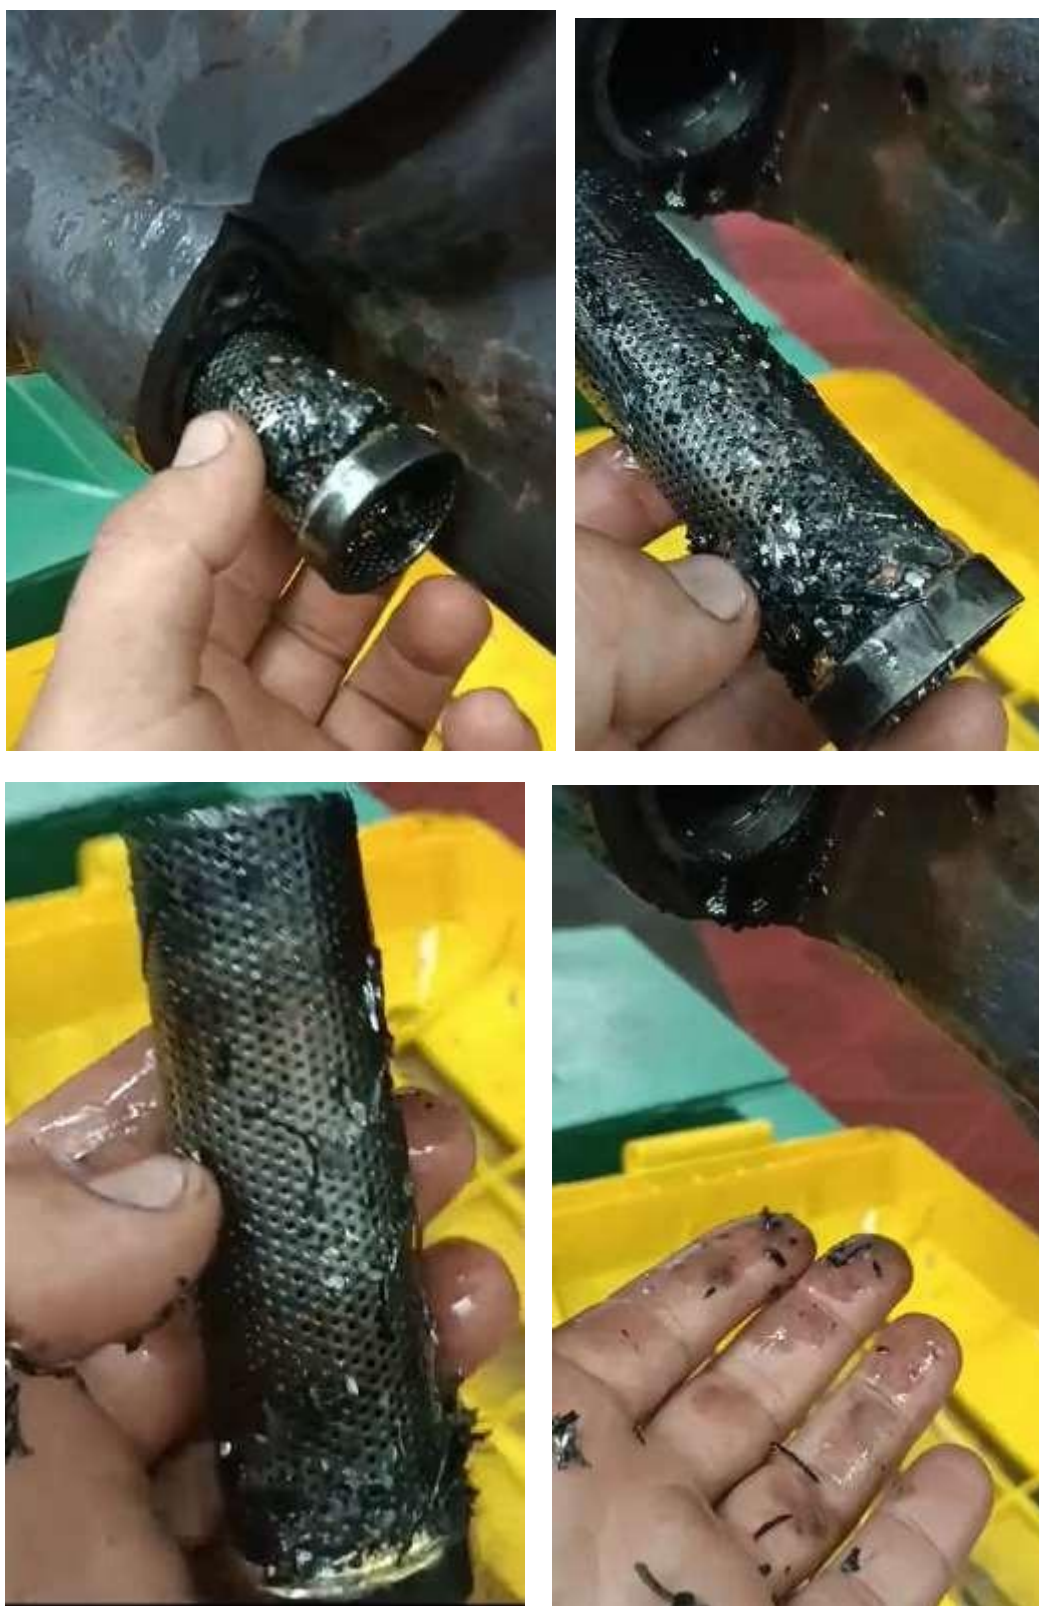
O filtro e o óleo da transmissão ficaram contaminados por limalha de ferro, sinal que houve a quebra e desgaste dos componentes com o equipamento trabalhando, prejudicando assim todo o sistema de lubrificação e a bomba da transmissão, conforme Figura 6.

Figura 6 – Filtro da transmissão apresentando limalhas de ferro

Outros componentes sofreram avarias e deverão ser substituídos por novas peças, como juntas, filtros, engrenagens, entre outros, os quais estão descritos especificadamente com o número original da peça no item 5 deste relatório.
