# LAUDO TÉCNICO

Relatório de inspeção de motor veicular

**Motoniveladora GD555**

**Prefeitura Municipal de Chapada**

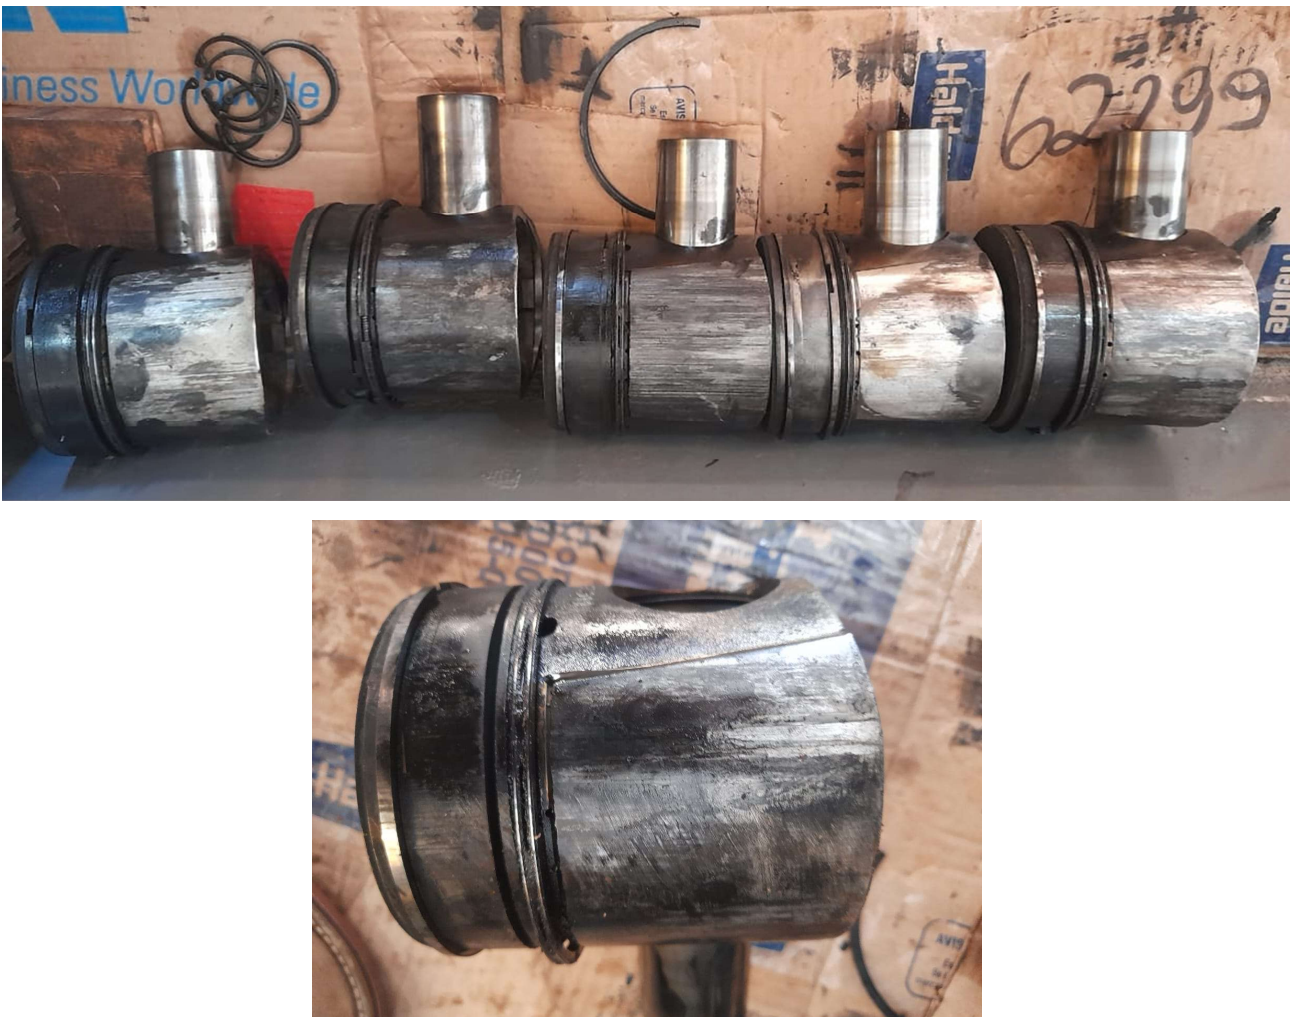
Os pistões, juntamente com seus anéis, apresentaram avarias e um alto nível de carbonização na sua superfície e deverão ser substituídos, por consequência as camisas também apresentaram danos irreparáveis e deverão ser trocadas. As bronzinas das bielas também apresentaram desgaste elevado e devem ser substituídas da mesma forma.

Figura 6 – Pistões com alto nível de carbonização, anéis, camisas e bronzinas danificados

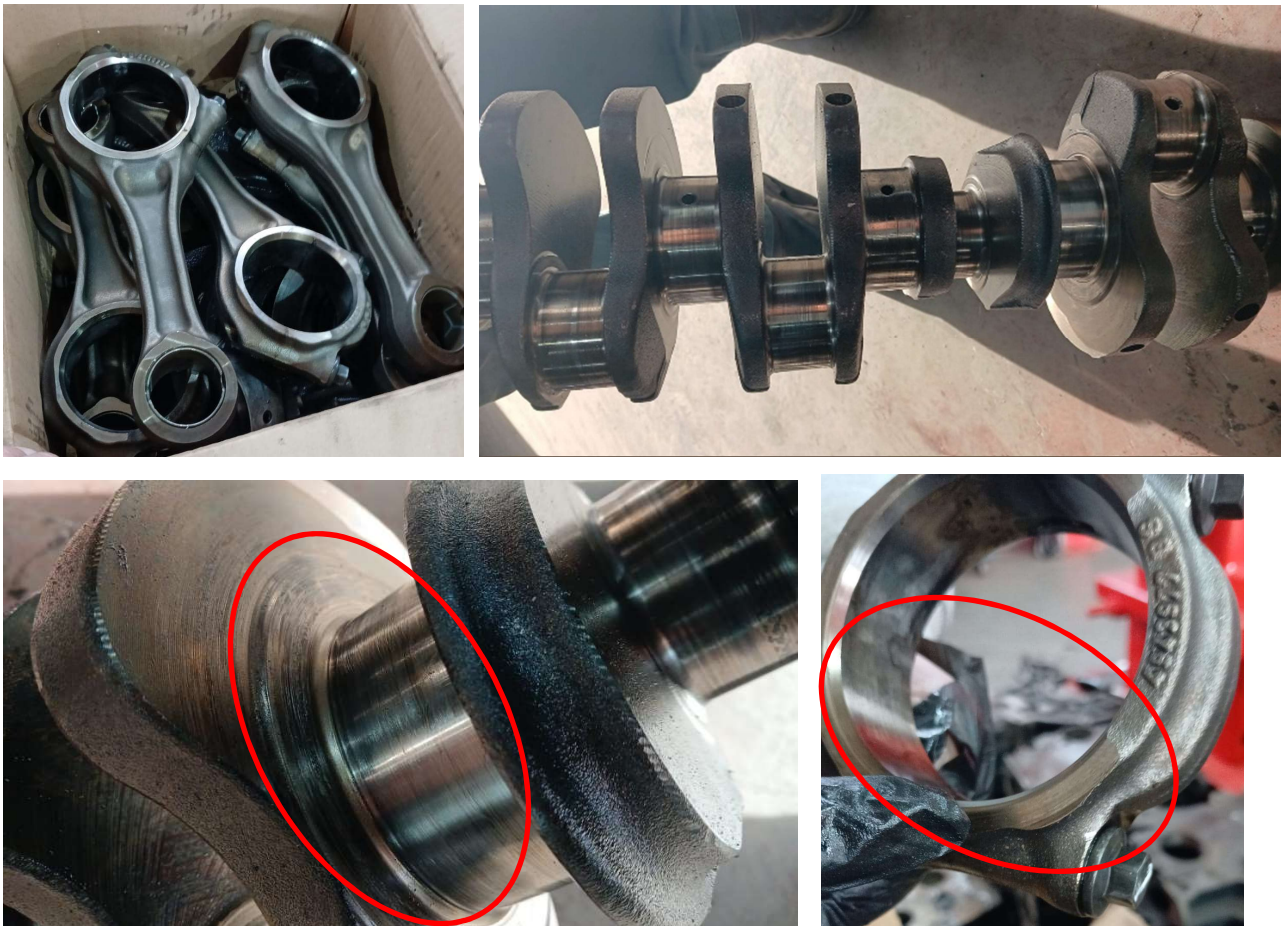
A região lateral do virabrequim, onde se encaixa com as bielas, apresentou desgaste elevado, removendo muito material, conforme detalhe na Fig. 7. Como não é possível preencher, ambos deverão ser substituídos, as bielas e o eixo virabrequim.

Figura 7 – Bielas e virabrequim sofreram avarias

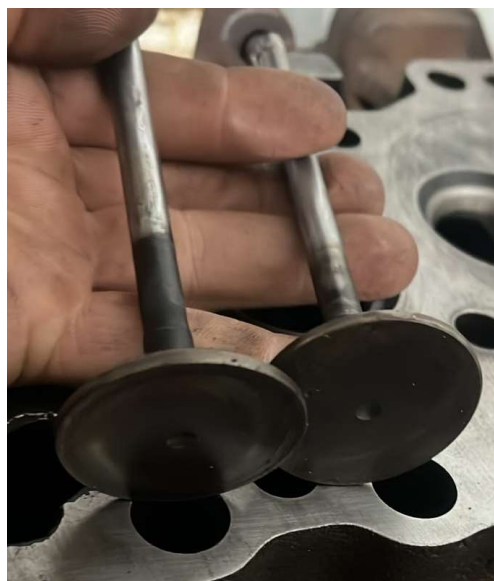
As válvulas de admissão e escape, juntamente com suas camisas e retentores, sofreram desgaste, como estas válvulas possuem suas hastes de pequena espessura, não é possível retificá-las, pois iria enfraquecer sua resistência mecânica comprometendo todo o trabalho, sendo assim, deverão ser substituídas por completo.

Figura 8 – Substituir válvulas de admissão e escape

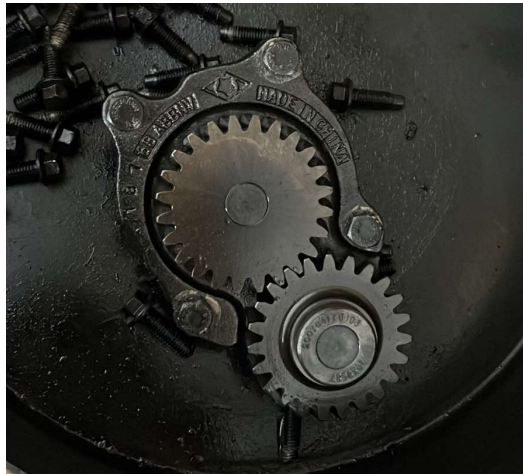
Alguns outros componentes, devido a passagem de óleo com sujeira e limalha em seu interior, por causa do desgaste, não poderão ser mantidos, como a bomba de óleo (Fig. 9), o óleo do motor e os filtros do motor.

Figura 9 – Substituir bomba de óleo

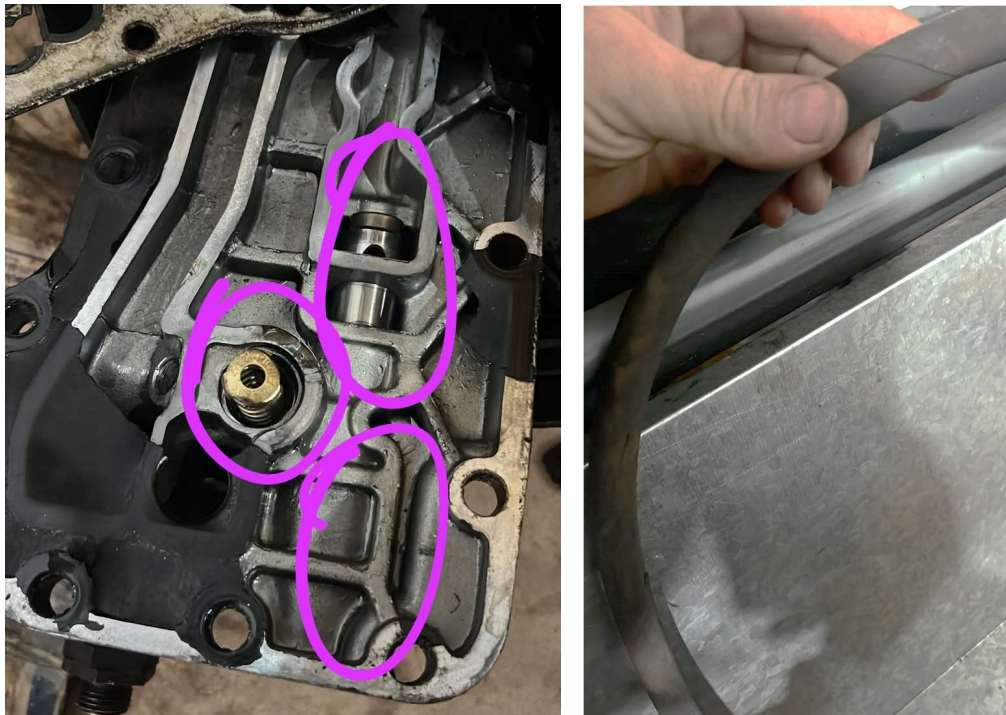
Também deverão ser substituídos a válvula de alívio de pressão, o êmbolo do regulador de pressão e a mola de compressão. A mangueira flexível da turbina também apresenta vazamento e deverá ser confeccionada uma nova:

Figura 10 – Substituir válvula de alívio de pressão, o êmbolo e a mola de compressão. Flexível com vazamento.

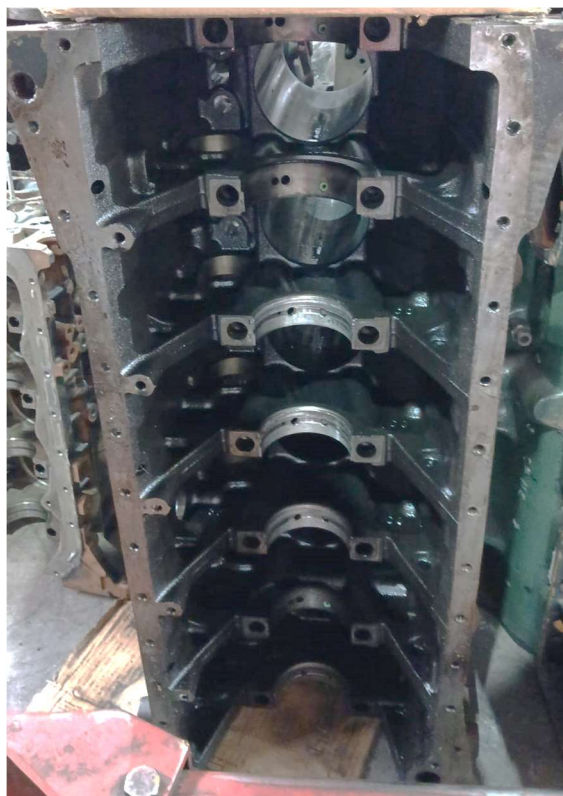
Figura 11 – Ajustes no bloco do motor

O cabeçote precisa ser plainado, bem como o bloco do motor deverá ser plainado e retificado, passando pelo processo de encamisamento para a medida original do motor, rebaixando as sedes dos

pistões e retificando o alojamento dos mancais. Deverá também ser realizado um serviço de solda lateral no mancal central. Após os reparos, deverá ser executado os devidos testes antes da montagem final.

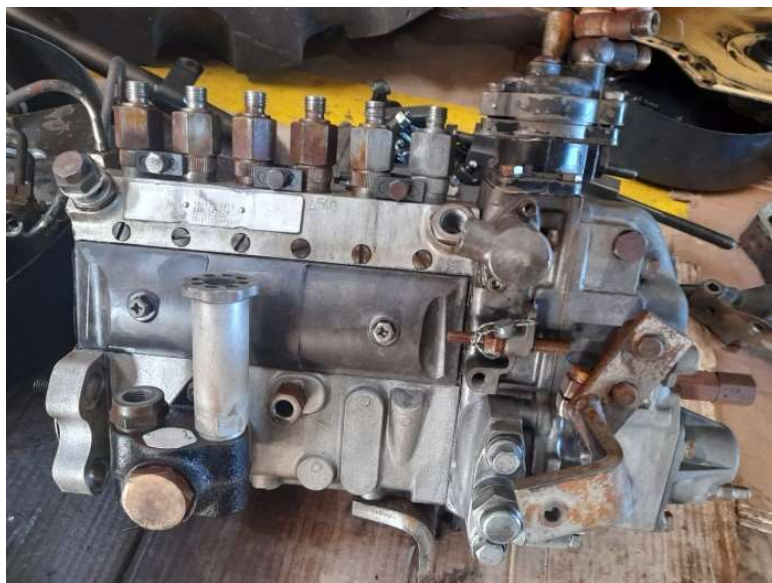
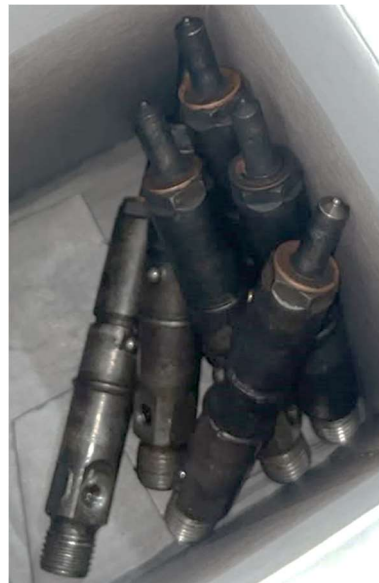
Figura 12 – Recondicionar bomba injetora e bicos de injeção de combustível

A bomba injetora de combustível e os bicos de injeção poderão ser reconicionados por empresa qualificada neste tipo de serviço. Recomenda-se que a bomba e os bicos reconicionados passem por testes em bancada para assegurar sua eficiência.
