LAUDO TÉCNICO DE DIAGNÓSTICO E AVALIAÇÃO
ESTRUTURAL, FUNCIONAL, DOCUMENTAL E DE
INFRAESTRUTURA DE POÇOS ARTESIANOS COMUNITÁRIOS,
COM ANÁLISE DE REGULARIDADE JUNTO AO SIOUT/RS E
DEFINIÇÃO DE ADEQUAÇÕES PARA REGULARIZAÇÃO
AMBIENTAL E SUBSÍDIO A PROCESSO LICITATÓRIO

REQUERENTE:

Município de Sertão/RSCNPJ
87.614.269/0001-46

Geól. Jorge Luís G. Daronco Filho
CREA RS270497

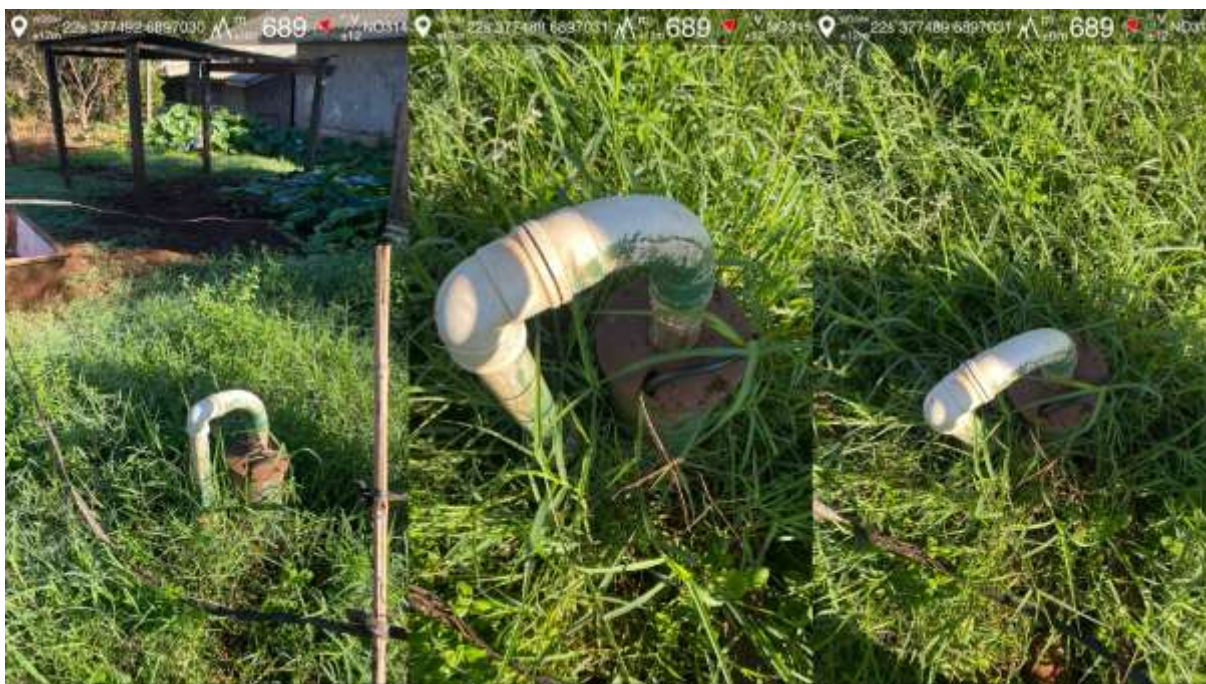
Figura 2 - Condições da cabeça do Poço 01 (INCRA), evidenciando ausência de laje de proteção sanitária, inexistência de cercamento adequado e exposição da estrutura em meio à cobertura vegetal, sem dispositivos de controle e proteção operacional instalados.

Durante a vistoria de campo, constatou-se a inexistência de laje de proteção sanitária junto à boca do poço, estando a interface solo–estrutura exposta diretamente às condições naturais do terreno. Não foi verificada a presença de cercamento exclusivo e funcional da área da captação, permitindo livre acesso ao ponto por pessoas e animais.

No que se refere aos dispositivos de controle e monitoramento, não foi identificada a instalação de tubo auxiliar para medição de níveis d'água, tampouco hidrômetro na linha de saída do poço. Adicionalmente, não há evidência de sistema de desinfecção por cloração instalado ou de qualquer rotina formal de monitoramento da qualidade sanitária da água distribuída.

As condições observadas refletem um sistema em operação funcional, porém com ausência de elementos técnicos mínimos exigidos para proteção sanitária, controle operacional e regularização junto ao órgão gestor de recursos hídricos.

A ausência de laje de proteção sanitária configura inadequação estrutural relevante, uma vez que favorece a infiltração direta de águas superficiais e potenciais contaminantes ao longo do espaço anular externo do revestimento, contrariando os princípios de proteção sanitária de captações subterrâneas.

A inexistência de cercamento exclusivo da área do poço caracteriza falha de proteção física, permitindo acesso irrestrito ao sistema, o que compromete a integridade da estrutura e eleva o risco de contaminação ou intervenção indevida.

A não instalação de tubo auxiliar de monitoramento inviabiliza a medição adequada dos níveis estático e dinâmico, comprometendo a obtenção de parâmetros hidráulicos essenciais para caracterização do poço e para atendimento às exigências técnicas de ensaios e monitoramento.

A ausência de hidrômetro impede o controle volumétrico da água explotada, impossibilitando a quantificação do uso e a compatibilização entre

demanda e regime de operação, em desacordo com as exigências para gestão e outorga do uso de recursos hídricos.

A inexistência de sistema de cloração e de monitoramento da qualidade da água representa não conformidade crítica para sistemas de abastecimento coletivo, especialmente no contexto de consumo humano, onde a desinfecção e o controle sanitário são requisitos indispensáveis.

Deverá ser implantada laje de proteção sanitária em concreto, com área de 1,00 m² e espessura de 0,10 m, devidamente acabada e com caimento superficial que favoreça o escoamento de águas pluviais para fora da área da captação, garantindo isolamento físico entre a estrutura do poço e o solo natural adjacente.

Deverá ser instalado tubo auxiliar de monitoramento em PVC, com diâmetro nominal de 1/2 polegada e comprimento de 60 metros, posicionado de forma a permitir medições seguras e precisas dos níveis d'água, possibilitando a realização de ensaios e o acompanhamento do comportamento hidráulico do sistema.

Na linha de saída do poço deverá ser instalado hidrômetro com vazão nominal de 5 m³/h, compatível com o regime de operação do sistema, acompanhado das respectivas especificações técnicas (fabricante, modelo e faixa operacional), garantindo o controle dos volumes explotados.

Deverá ser executado cercamento da área da cabeça do poço, com dimensão de 2,00 m x 2,00 m, totalizando 4,00 m², utilizando estrutura que impeça o acesso não autorizado e estabeleça zona de proteção imediata da captação.

Deverá ser implantado sistema de dosagem de cloro, compatível com a vazão de operação do poço, acompanhado da definição de rotina de monitoramento da eficiência do tratamento, incluindo verificação periódica da qualidade bacteriológica e físico-química da água, conforme finalidade de consumo humano.

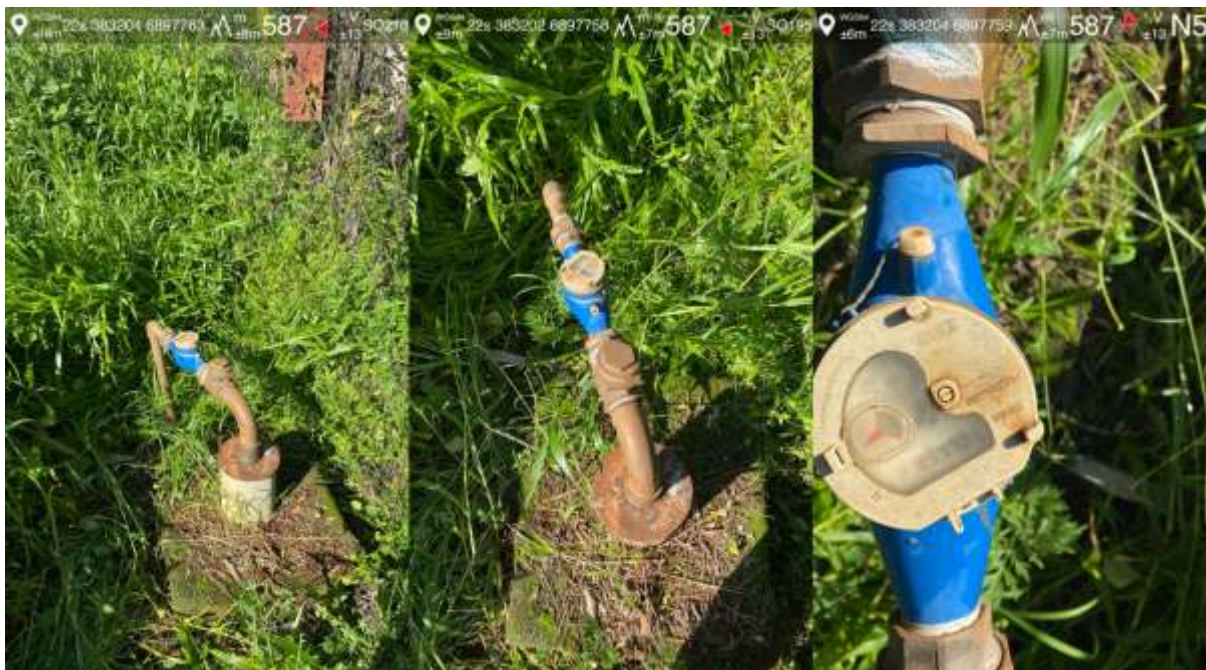
Durante a vistoria, foi constatado que o poço dispõe de hidrômetro instalado em linha, com características compatíveis com o controle de vazão explotada, atendendo ao requisito de medição volumétrica. Entretanto, observa-

se que a área do entorno imediato da captação apresenta acúmulo de vegetação e matéria orgânica, caracterizando deficiência de manutenção e limpeza da área de proteção sanitária.

Figura 3 - Condições da cabeça do Poço 02 (Linha Caçador), evidenciando presença de hidrômetro instalado, laje de proteção sanitária com dimensões insuficientes e ausência de manutenção da área imediata, com acúmulo de vegetação no entorno da captação.

A laje de proteção existente apresenta dimensões inferiores ao padrão mínimo recomendado para proteção sanitária, não garantindo afastamento adequado entre a boca do poço e o solo natural adjacente. Adicionalmente, não foi verificada a presença de cercamento da área da captação, permanecendo o poço exposto ao acesso irrestrito.

Não foi identificado tubo auxiliar para monitoramento de nível, nem sistema de desinfecção por cloração. Também não há evidência de rotina estruturada de controle da qualidade da água distribuída.

A laje de proteção sanitária existente apresenta área inferior ao mínimo tecnicamente recomendado, configurando inadequação estrutural que

compromete a eficiência da proteção contra infiltração de águas superficiais e contaminantes.

A ausência de limpeza e manutenção da área imediata da captação favorece o acúmulo de matéria orgânica, umidade e possíveis agentes contaminantes, aumentando o risco de comprometimento da qualidade da água.

A inexistência de cercamento configura falha de proteção física e sanitária, permitindo acesso irrestrito à estrutura do poço.

A ausência de tubo auxiliar de monitoramento inviabiliza a medição de níveis d'água e o acompanhamento técnico do comportamento hidráulico do sistema.

A inexistência de sistema de dosagem de cloro e de rotina de monitoramento da qualidade da água caracteriza não conformidade crítica, considerando a finalidade de abastecimento humano coletivo.

Deverá ser realizada limpeza completa da área do entorno imediato da cabeça do poço, com remoção de vegetação, matéria orgânica e qualquer elemento que possa comprometer a proteção sanitária da captação.

A laje de proteção sanitária deverá ser ampliada ou refeita, de modo a atender área mínima de 1,00 m² e espessura de 0,10 m, com acabamento adequado e inclinação que favoreça o escoamento superficial das águas pluviais.

Deverá ser executado cercamento da área da captação, com dimensão mínima de 2,00 m x 2,00 m, garantindo isolamento físico e controle de acesso ao poço.

Deverá ser instalado tubo auxiliar de monitoramento em PVC de 1/2 polegada, com 60 metros de comprimento, permitindo a medição de níveis estático e dinâmico e o adequado acompanhamento técnico do poço.

Deverá ser implantado sistema de dosagem de cloro compatível com a vazão do sistema, acompanhado da definição de rotina de monitoramento da qualidade da água, incluindo parâmetros físico-químicos e bacteriológicos, conforme uso para consumo humano.

O hidrômetro existente deverá ser mantido, sendo recomendada a verificação de seu funcionamento, calibração e registro das especificações técnicas para fins de instrução do processo de outorga.

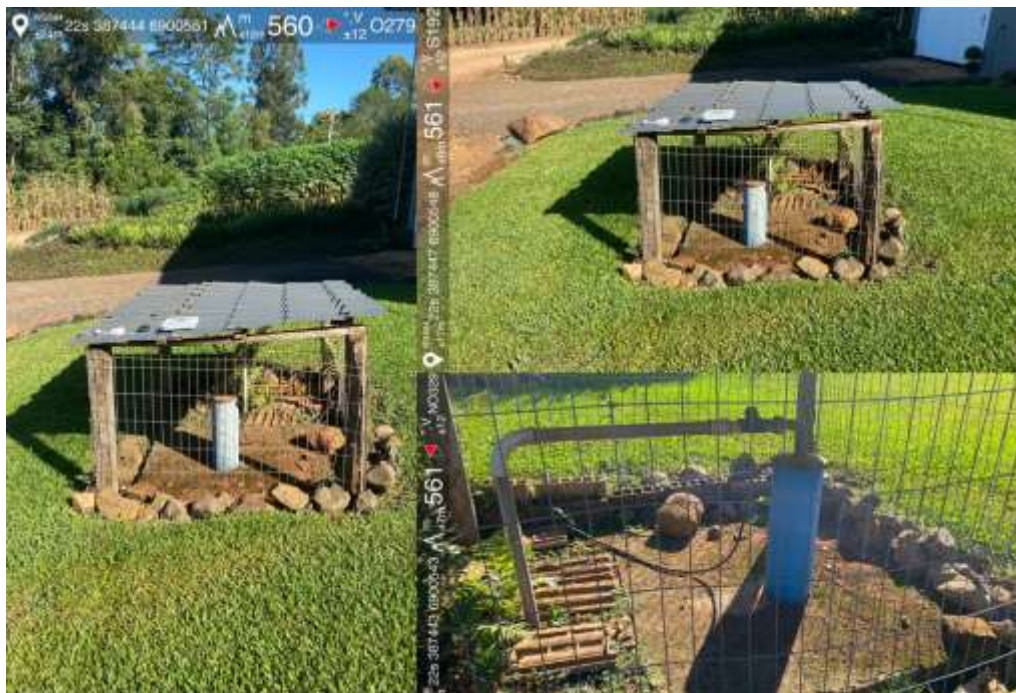
Figura 4 - Condições da cabeça do Poço 03 (Linha Santa Catarina), evidenciando presença de cercamento, cobertura superior e laje de proteção sanitária, com organização adequada da área imediata e ausência de dispositivos de controle operacional e sanitário.

Verifica-se a presença de laje de proteção sanitária executada em concreto, com conformação adequada para isolamento da boca do poço em relação ao solo adjacente, contribuindo para a mitigação de processos de infiltração direta de águas superficiais. O entorno imediato apresenta condições satisfatórias de organização e manutenção, sem evidência significativa de acúmulo de matéria orgânica ou vegetação invasiva junto à estrutura.

A tubulação de saída encontra-se instalada e protegida no interior do cercamento, configurando sistema funcional de captação. No entanto, não foi identificado hidrômetro na linha de saída, tampouco tubo auxiliar para monitoramento de níveis d'água.

Também não foi observada a presença de sistema de desinfecção por cloração, nem evidências de rotina estruturada de controle da qualidade da água distribuída.

Apesar de o poço apresentar condições satisfatórias quanto à proteção física e sanitária básica, foram identificadas não conformidades relevantes sob o ponto de vista operacional e regulatório.

A ausência de hidrômetro impede a medição e o controle dos volumes explorados, inviabilizando a quantificação do uso da água e o atendimento às exigências de gestão e outorga.

A inexistência de tubo auxiliar de monitoramento limita a obtenção de dados de nível d'água, comprometendo o acompanhamento do comportamento hidráulico do poço e a execução de procedimentos técnicos de avaliação.

A ausência de sistema de dosagem de cloro representa não conformidade crítica para abastecimento destinado ao consumo humano, considerando a necessidade de desinfecção da água.

A inexistência de rotina de monitoramento da qualidade da água configura lacuna no controle sanitário do sistema, não atendendo aos requisitos mínimos para garantia de potabilidade ao longo do tempo de operação.

Deverá ser instalado hidrômetro na linha de saída do poço, com vazão nominal de 5 m³/h, compatível com o regime de exploração, permitindo o controle volumétrico da água captada e subsidiando a gestão do uso hídrico.

Deverá ser implantado tubo auxiliar de monitoramento em PVC de 1/2 polegada, com 60 metros de comprimento, possibilitando a medição de níveis estático e dinâmico e o acompanhamento técnico do comportamento do aquífero explorado.

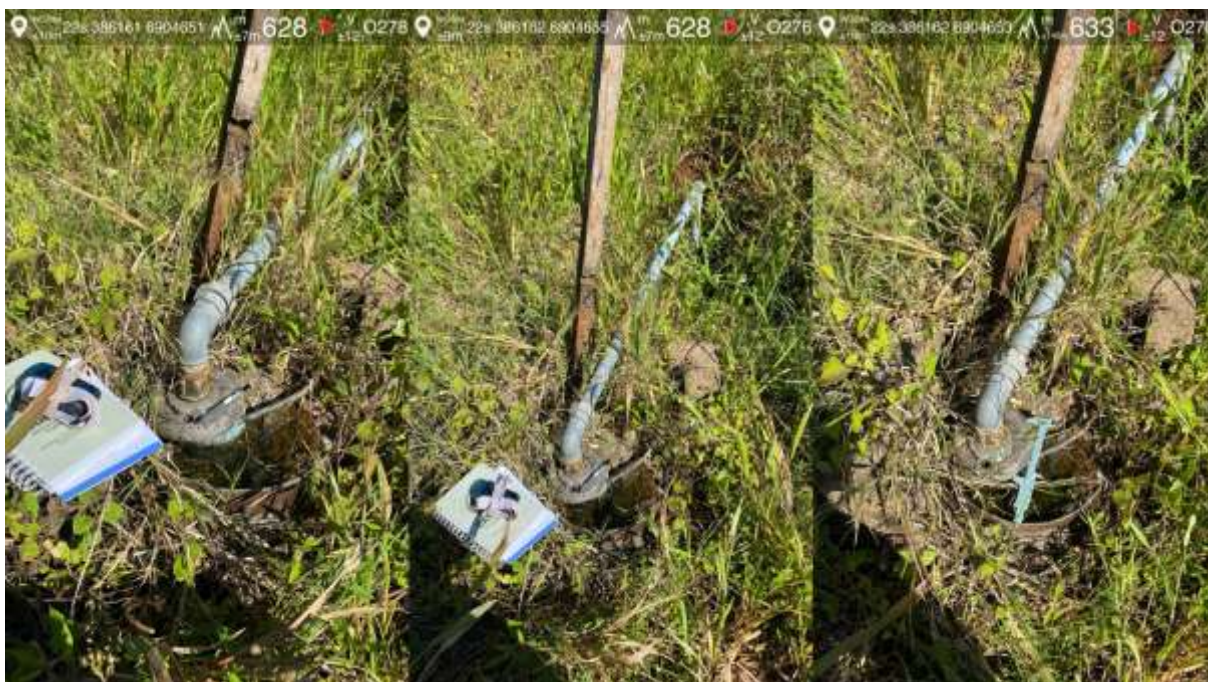
a interface solo–estrutura exposta, com possibilidade direta de infiltração de águas superficiais ao longo do espaço anular.

Figura 5 - Condições da cabeça do Poço 04 (Linha Seco), evidenciando ausência de laje de proteção sanitária, nível do revestimento abaixo do plano adequado em relação ao terreno natural, acúmulo de vegetação no entorno imediato e inexistência de dispositivos de proteção, controle operacional e sanitário.

A estrutura não possui cercamento, tampouco qualquer tipo de proteção física contra acesso externo. A tubulação de saída encontra-se instalada de forma funcional, porém sem dispositivos de controle associados, como hidrômetro.

A ausência de elevação do revestimento em relação ao nível do terreno configura falha estrutural crítica, pois permite o acúmulo de água superficial junto à boca do poço, favorecendo processos de infiltração direta e contaminação.

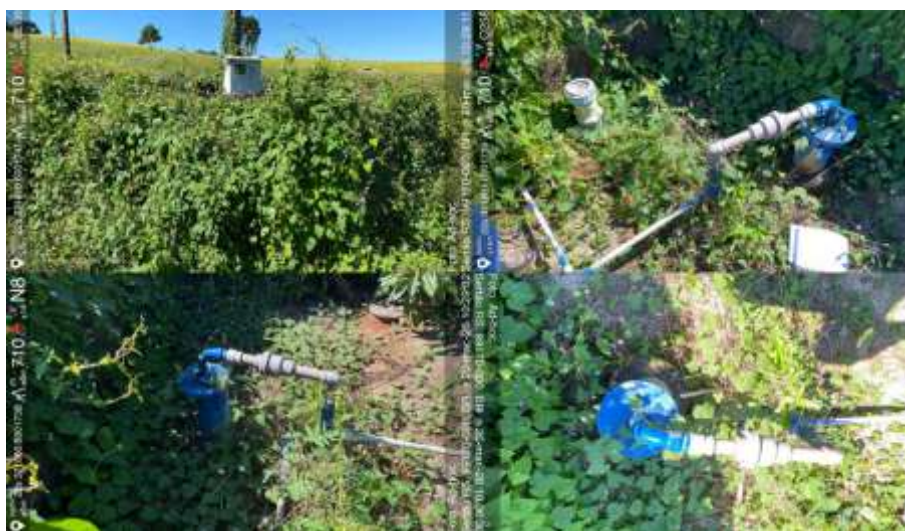
O Poço 05, localizado na Linha São Pedro, apresenta estrutura implantada em área rural, com presença de cercamento físico no entorno da cabeça do poço. No entanto, durante a vistoria de campo, verificou-se que o cercamento existente encontra-se tomado por vegetação densa, comprometendo sua funcionalidade, visibilidade e acesso operacional à estrutura.

Figura 6 - Condições da cabeça do Poço 05 (Linha São Pedro), evidenciando presença de tubulação de adução e conjunto hidráulico instalado, com área imediata tomada por vegetação, ausência de manutenção do cercamento, inadequação da tampa de vedação do poço e inexistência de laje de proteção sanitária compatível com os critérios técnicos.

A área adjacente ao poço apresenta acúmulo significativo de vegetação e ausência de manutenção, dificultando a inspeção direta da captação e caracterizando condição de baixa conservação do entorno imediato.

A inexistência de laje de proteção sanitária com dimensões adequadas compromete a proteção da boca do poço contra infiltrações superficiais.

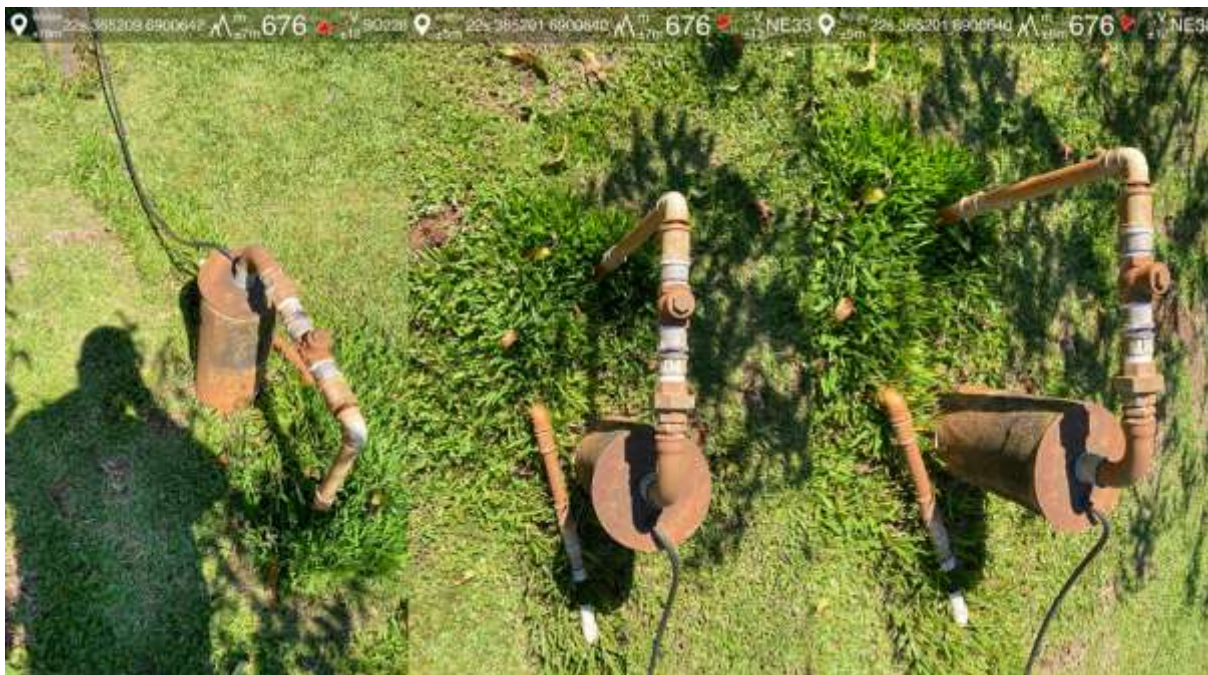
O Poço 06, localizado na Linha São Roque, apresenta estrutura implantada em área rural, sem a existência de cercamento físico no entorno da cabeça do poço. Durante a vistoria de campo, verificou-se que a captação encontra-se exposta, sem delimitação de área de proteção sanitária imediata, favorecendo o acesso irrestrito e aumentando a vulnerabilidade a agentes de contaminação.

Figura 7 - Condições da cabeça do Poço 06 (Linha São Roque), evidenciando estrutura metálica com sinais de corrosão, ausência de laje de proteção sanitária, inexistência de cercamento e inadequação da vedação superior, sem dispositivos de controle operacional e sanitário.

A estrutura apresenta revestimento emergente metálico exposto, com evidências de oxidação, indicando comprometimento potencial da integridade estrutural ao longo do tempo. Não foi observada laje de proteção sanitária no entorno da boca do poço, o que favorece a infiltração direta de águas superficiais ao longo do espaço anular.

O revestimento metálico exposto, com sinais de corrosão, não atende aos requisitos de durabilidade e proteção estrutural, podendo evoluir para falhas construtivas e comprometimento da integridade do poço.

A inexistência de laje de proteção sanitária favorece a infiltração de águas superficiais, aumentando o risco de contaminação do aquífero.
