## LAUDO DE VISTORIA

**IMÓVEL VISTORIADO:** Rua Forquetinha, nº10, Breno Jardim Garcia, CEP: 94198-803 – Gravataí/RS;  
**DATA DA VISTORIA:** 16agosto/2024;  
**REQUERENTE:** Secretaria Municipal de Administração e Transparência – SMAT;  
**FINALIDADE:** Solicitação de manutenção na Base da Guarda Municipal (**digitalizado para o Processo Digital 104134/2024**);

**OBJETIVO:** A vistoria tem como objetivo registrar e informar o estado físico presente na obra, informar o estado de conservação da edificação para a manutenção do imóvel;

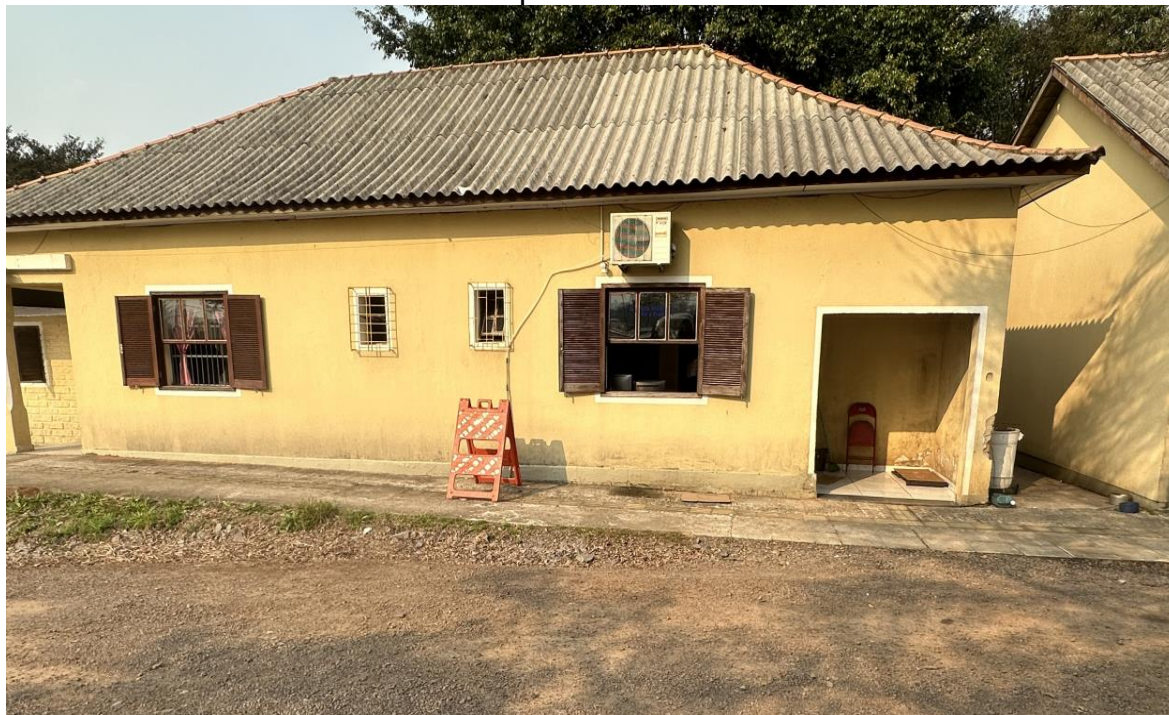
Fachada da Base da Guarda Municipal:

Foto 01 : Mostra pouco desnível junto ao acesso fazendo com que águas das chuvas entrem no recinto; Reboco danificado; janelas sem grade de segurança;

Passeio frontal: no local existe caimento acentuado que conduz água para o interior do hall de entrada da Base da Guarda; Necessário colocar canaleta com grelha metálica;

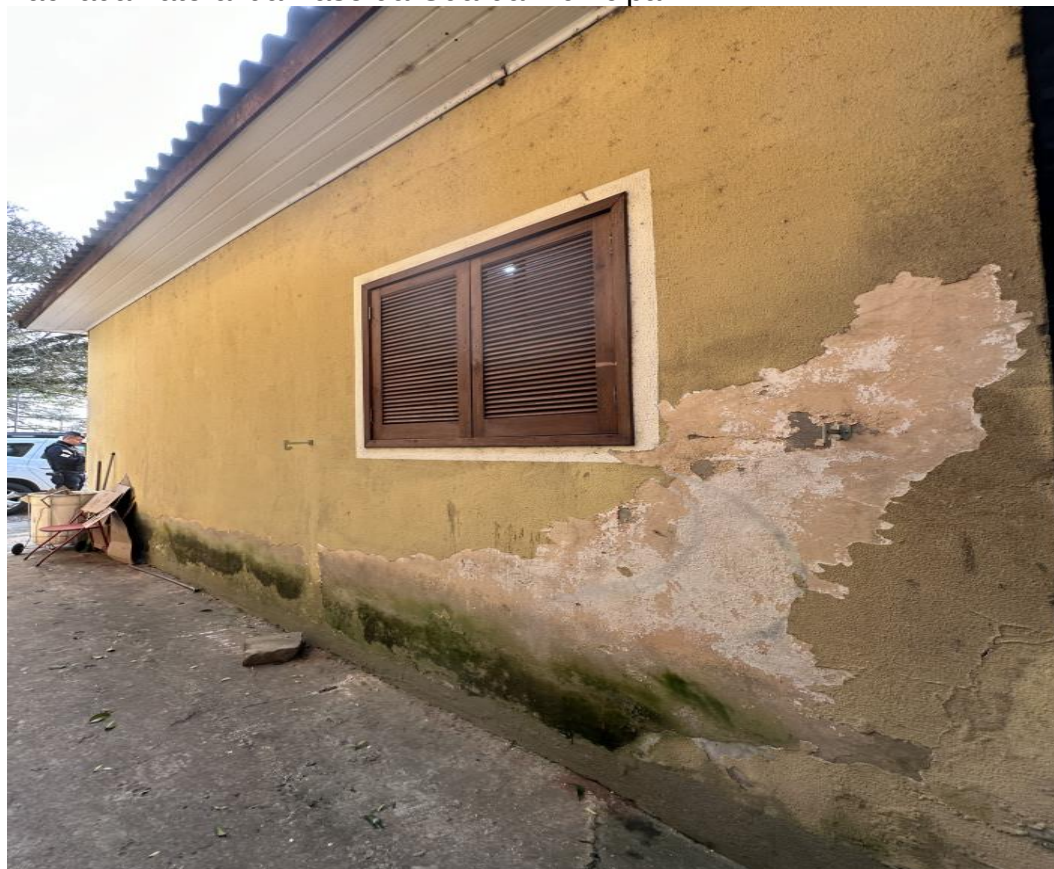
Fachada Lateral da Base da Guarda Municipal:

Paredes: Reboco está danificado; Refazer partes de revestimento reboco;

Foto 02 : Mostra revestimento e pintura das paredes danificados;

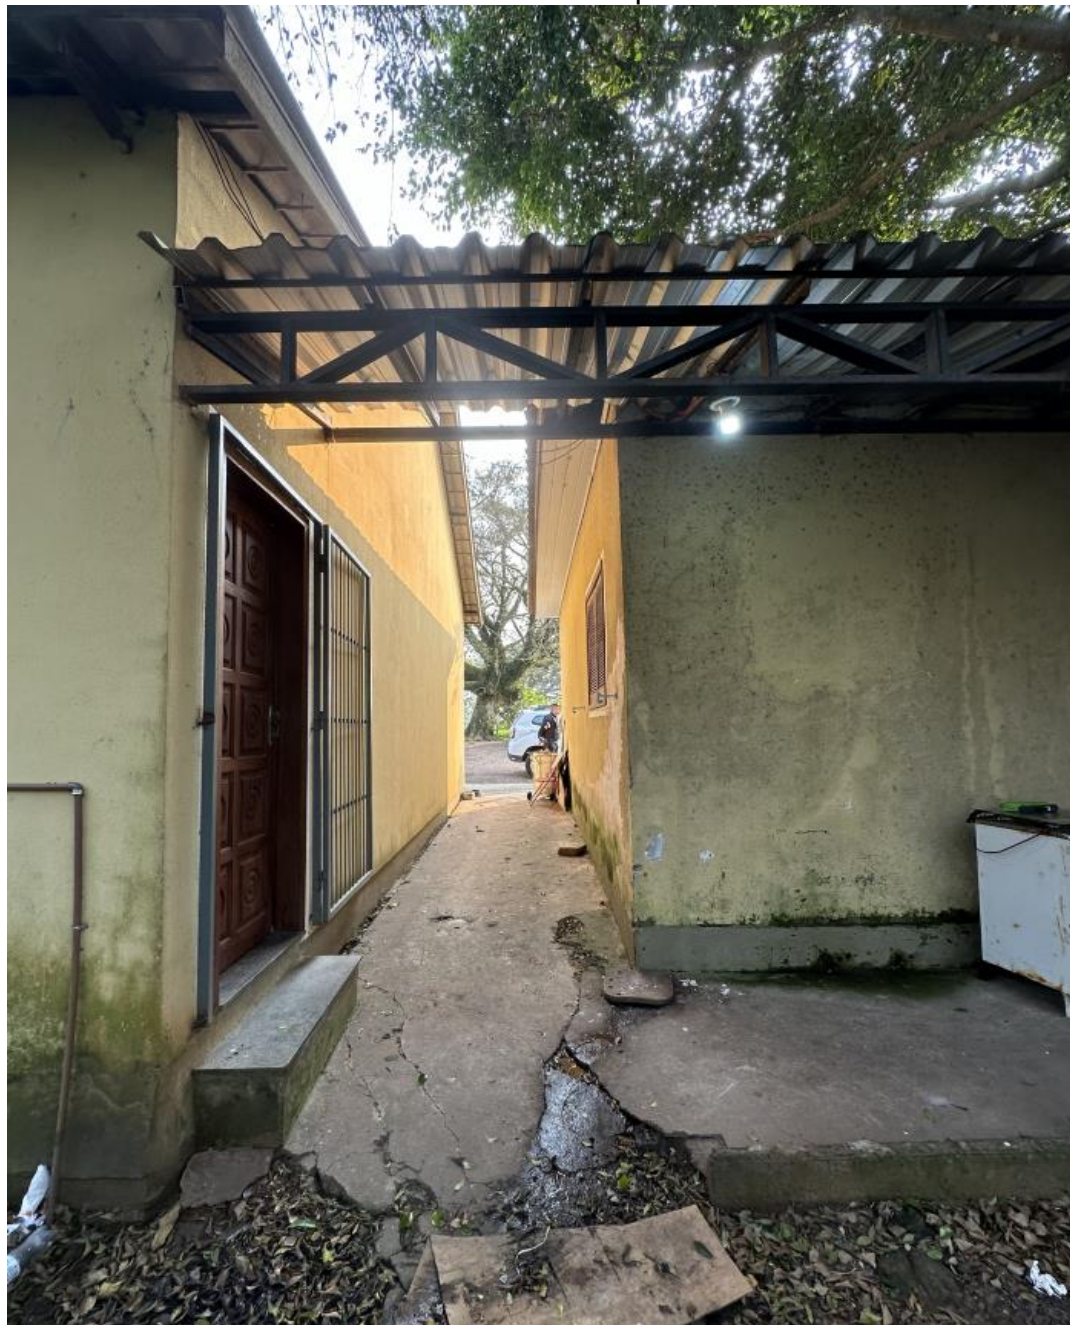
Fachada Fundos da Base da Guarda Municipal:

Passeio lateral e fundos: piso cimentado existente está danificado; Necessário fazer reparos no piso cimentado externo;

Caixa de gordura: está causando infiltração no piso; necessita remanejar;

Foto 03 : Mostra danos no piso cimentado devido ao vazamento da caixa de gordura;

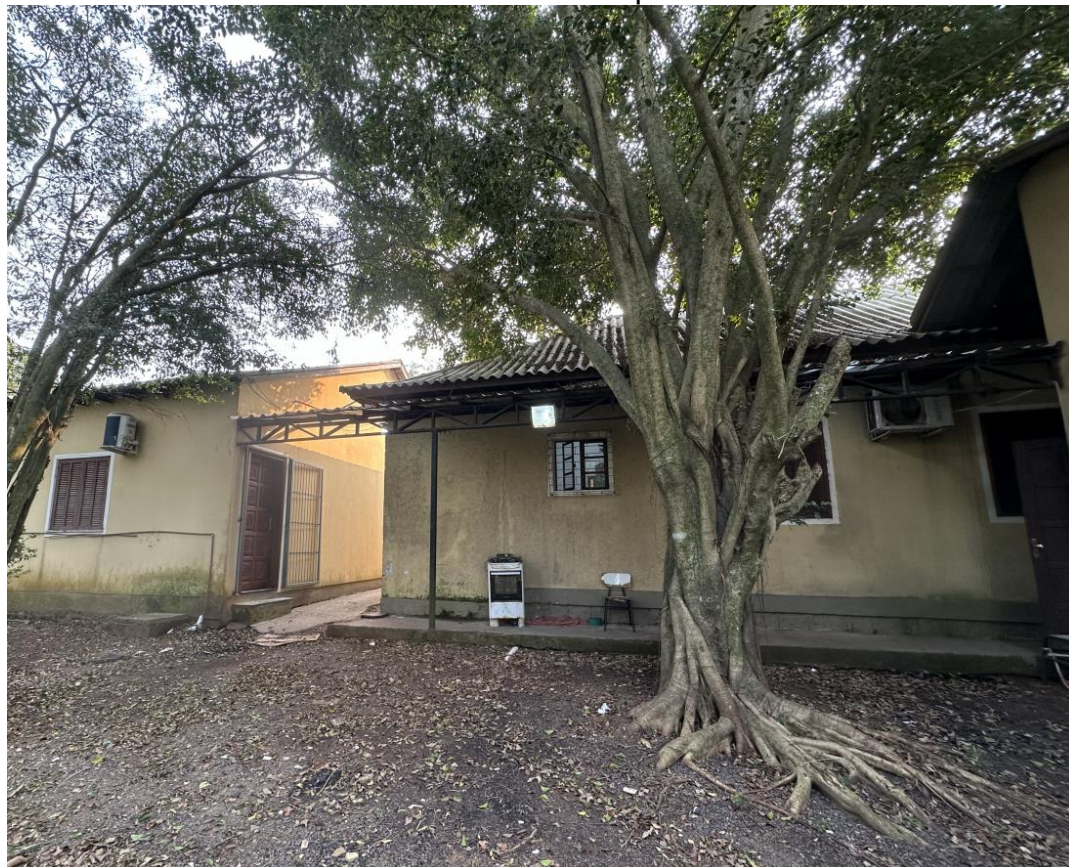
Fachada Fundos da Base da Guarda Municipal:

Telhas: há infiltração para o interior da edificação; Necessário substituir telhas danificadas;

Árvore: Os galhos das árvores estão danificando as telhas; Necessário podar árvore que está danificando telhas;

Foto 04 : Árvore junto ao prédio está danificando as telhas;

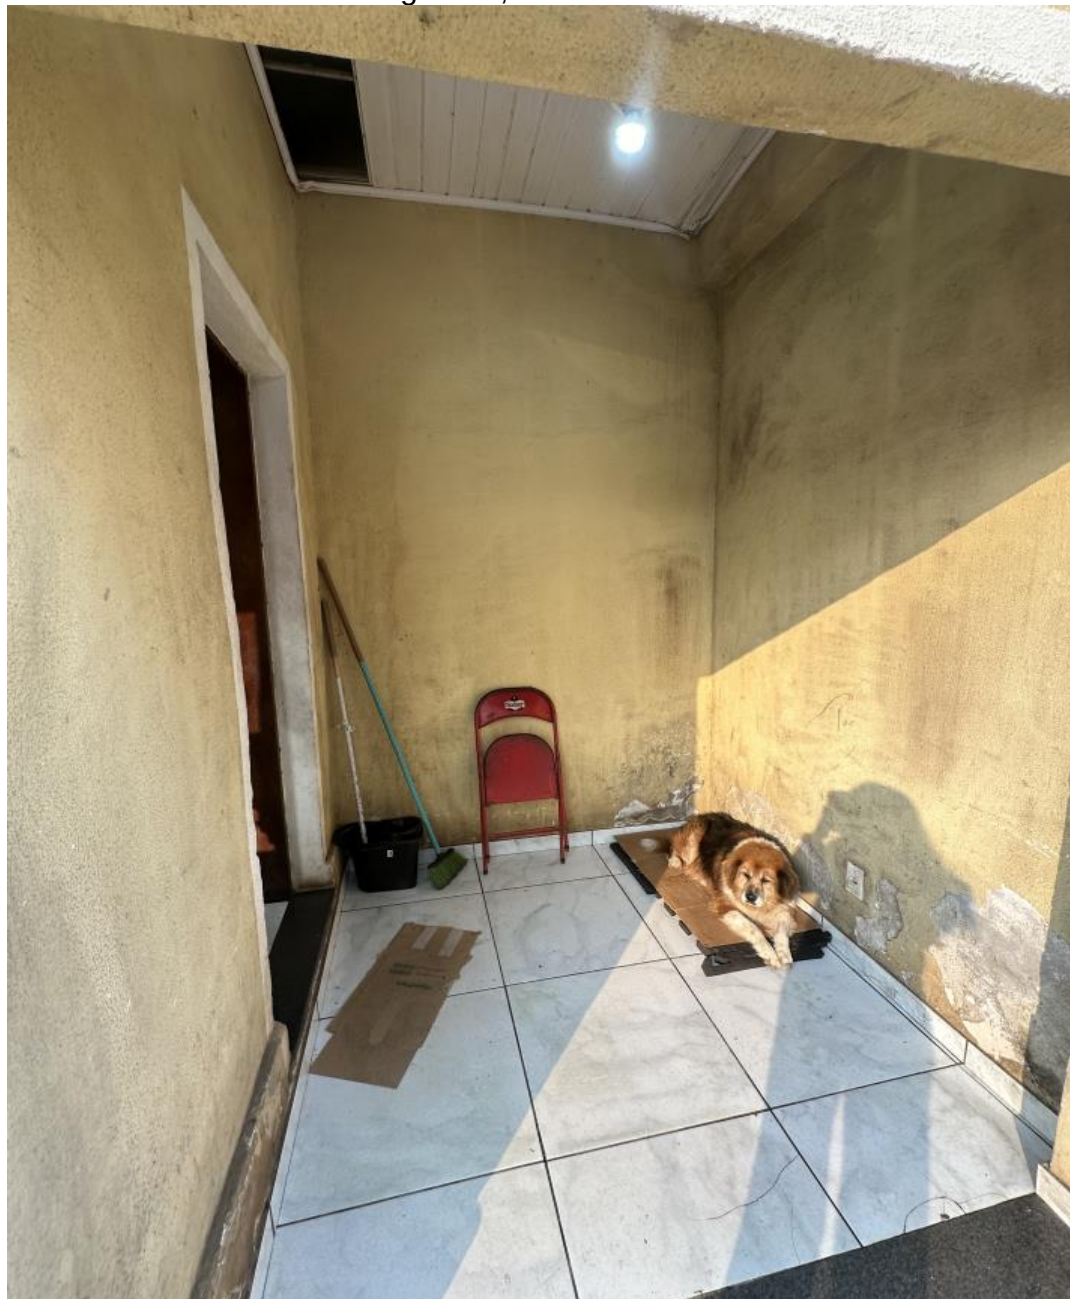
Hall de entrada na base da guarda;

Piso: cerâmica existente é muito lisa e não suporta alto tráfego de pessoas; substituir piso e rodapés existentes por cerâmica de PEI 5 e antiderrapante;

Paredes: reboco está danificado; substituir reboco;

Foto 05 : Mostra piso existente não possui superfície antiderrapante causando deslizamento; revestimento de reboco de parede danificado;

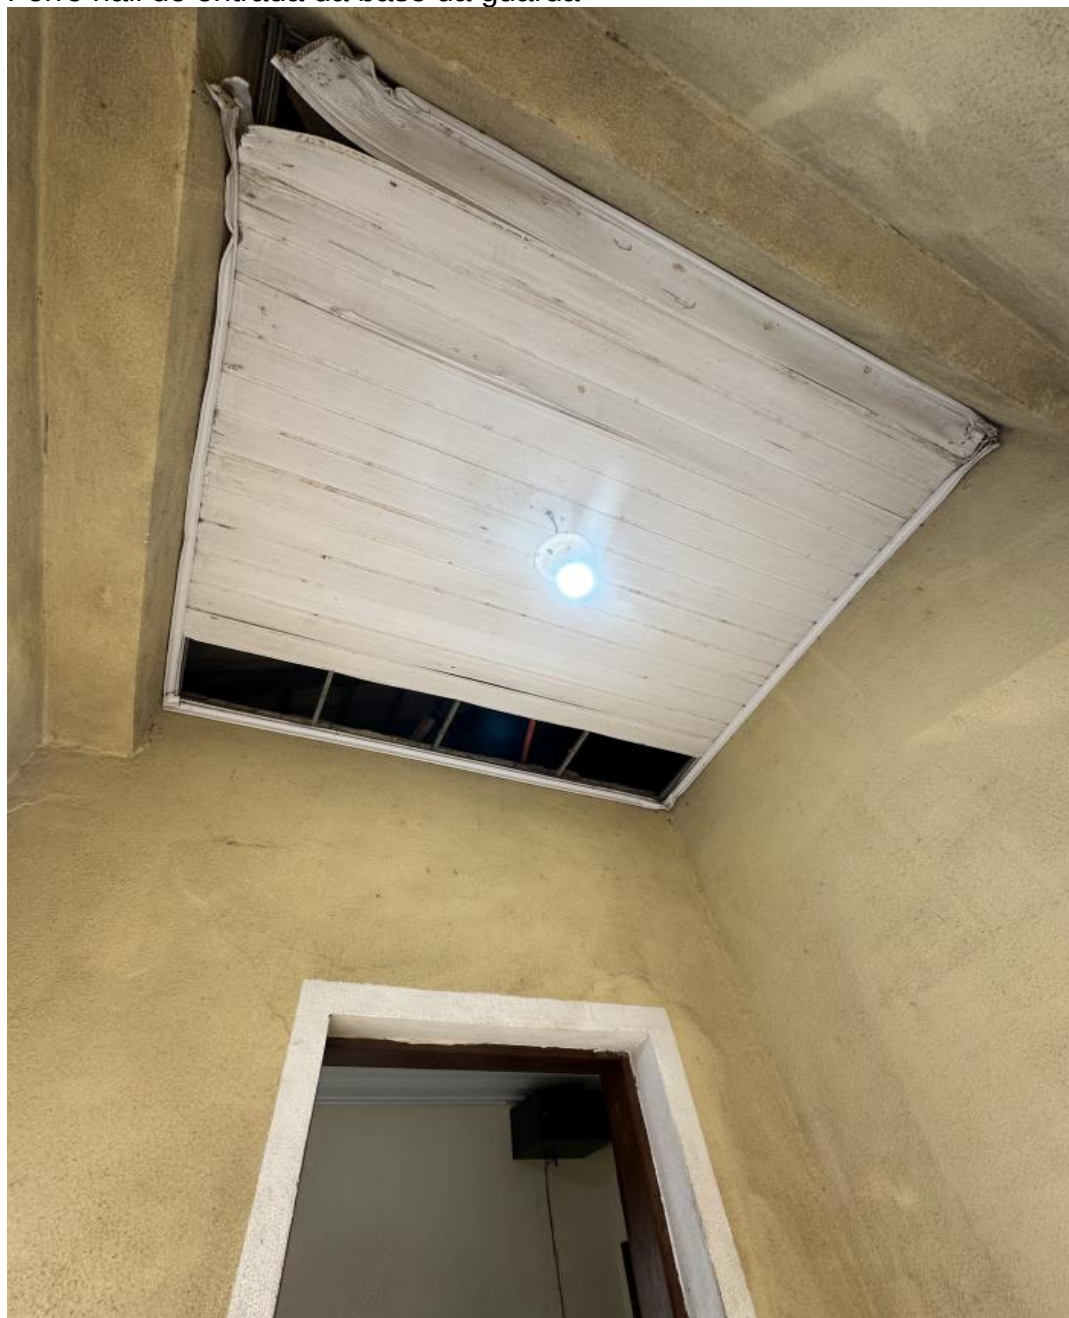
Forro hall de entrada da base da guarda

Forro: forro existente encontra-se em péssimo estado de conservação; substituir forro de réguas de PVC por similar;

Foto 06 : Forro existente totalmente danificado;

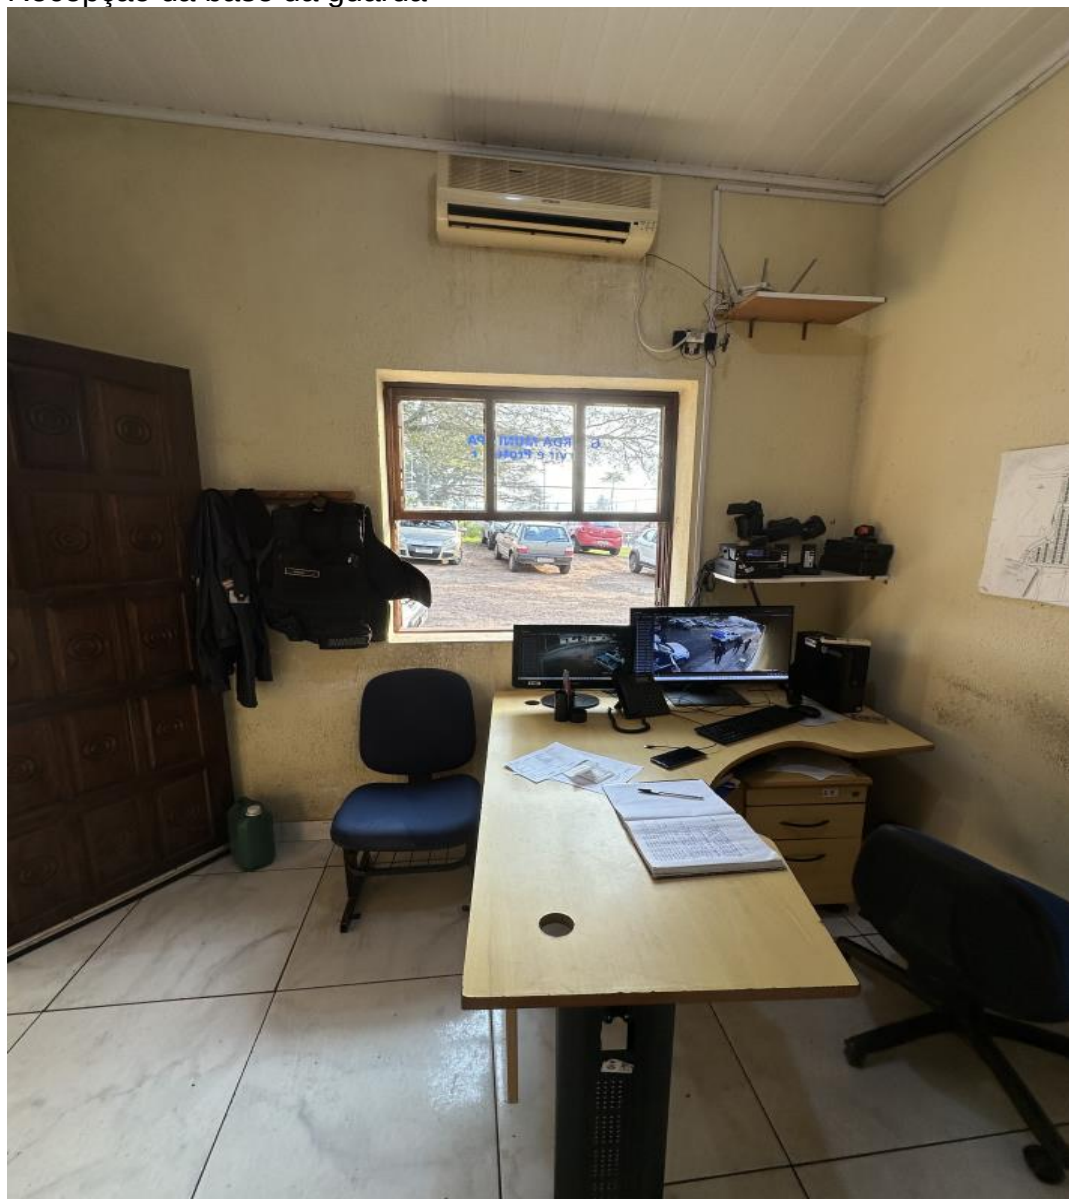
### Recepção da base da guarda

Foto 07 : No local o piso não possui superfície antiderrapante causando deslizamentos; há vidro trincado; Não há grades nas janelas; paredes sujas com pontos de fissuras; Forro apresenta infiltrações;

Piso : cerâmica existente é muito lisa e não suporta alto tráfego de pessoas; substituir piso e rodapés existentes por cerâmica de PEI 5 e antiderrapante;

Forro: forro existente encontra-se em péssimo estado de conservação; substituir forro de réguas de PVC por similar; Necessário substituir forro;

Vidros: substituir vidro quebrado, igual existente 5mm incolor translúcido;

Grades: para segurança do local, fornecer e instalar grades nova para janela;

Paredes: limpar e arrematar fissuras;

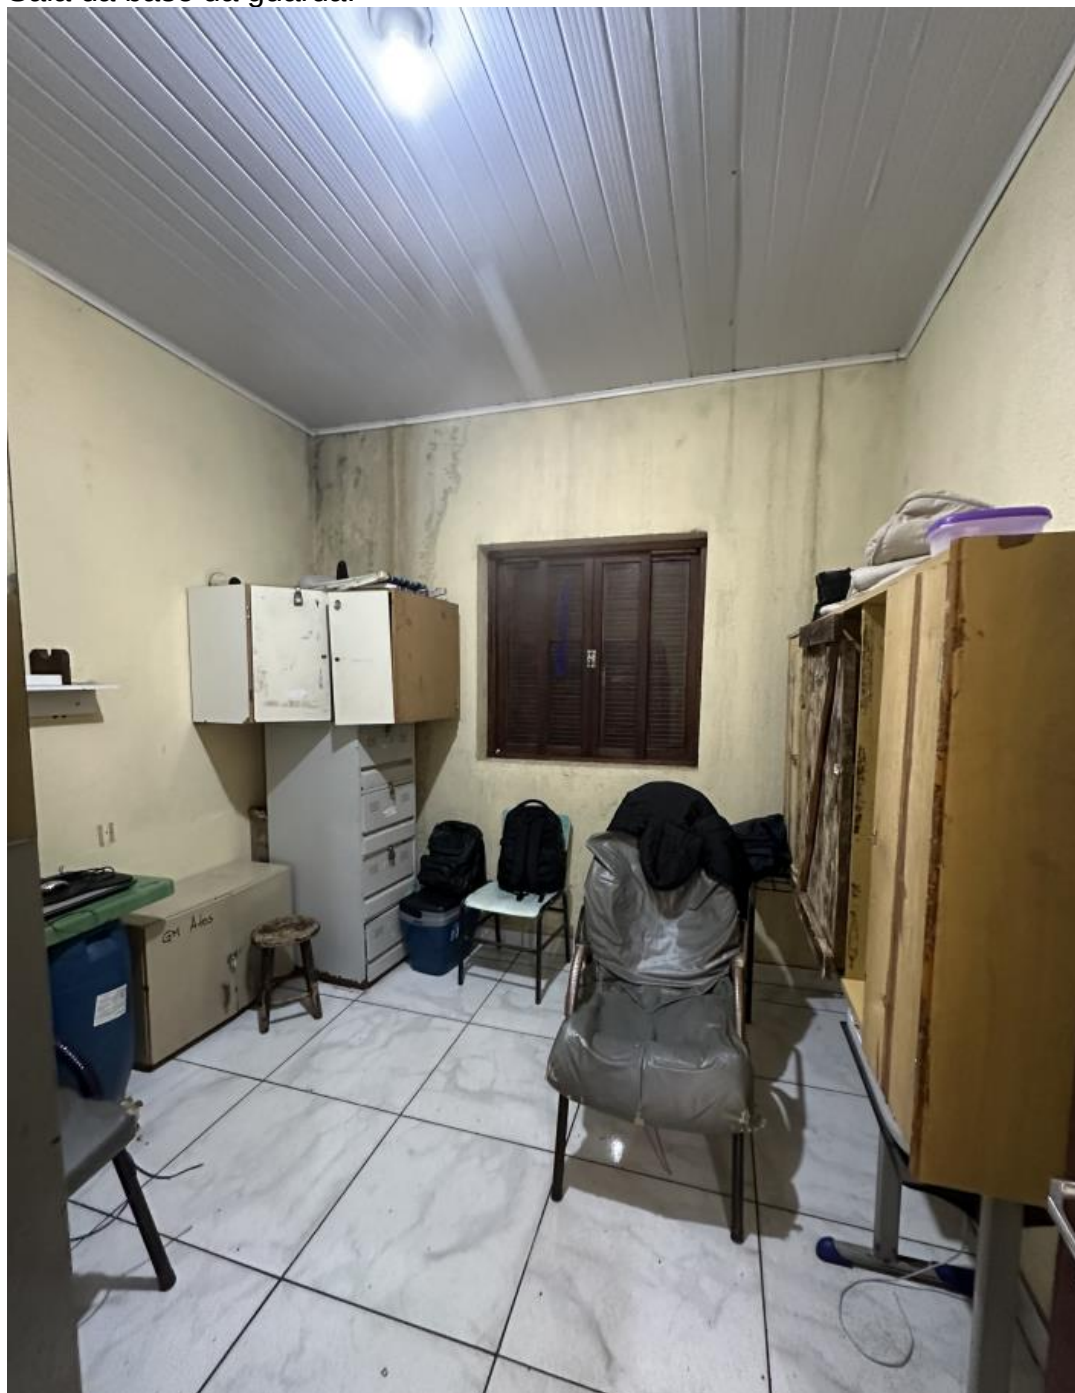
Sala da base da guarda.

Foto 08 : Sala com infiltrações pelo forro e paredes.

Forro: forro existente encontra-se em péssimo estado de conservação; substituir forro de réguas de PVC por similar;

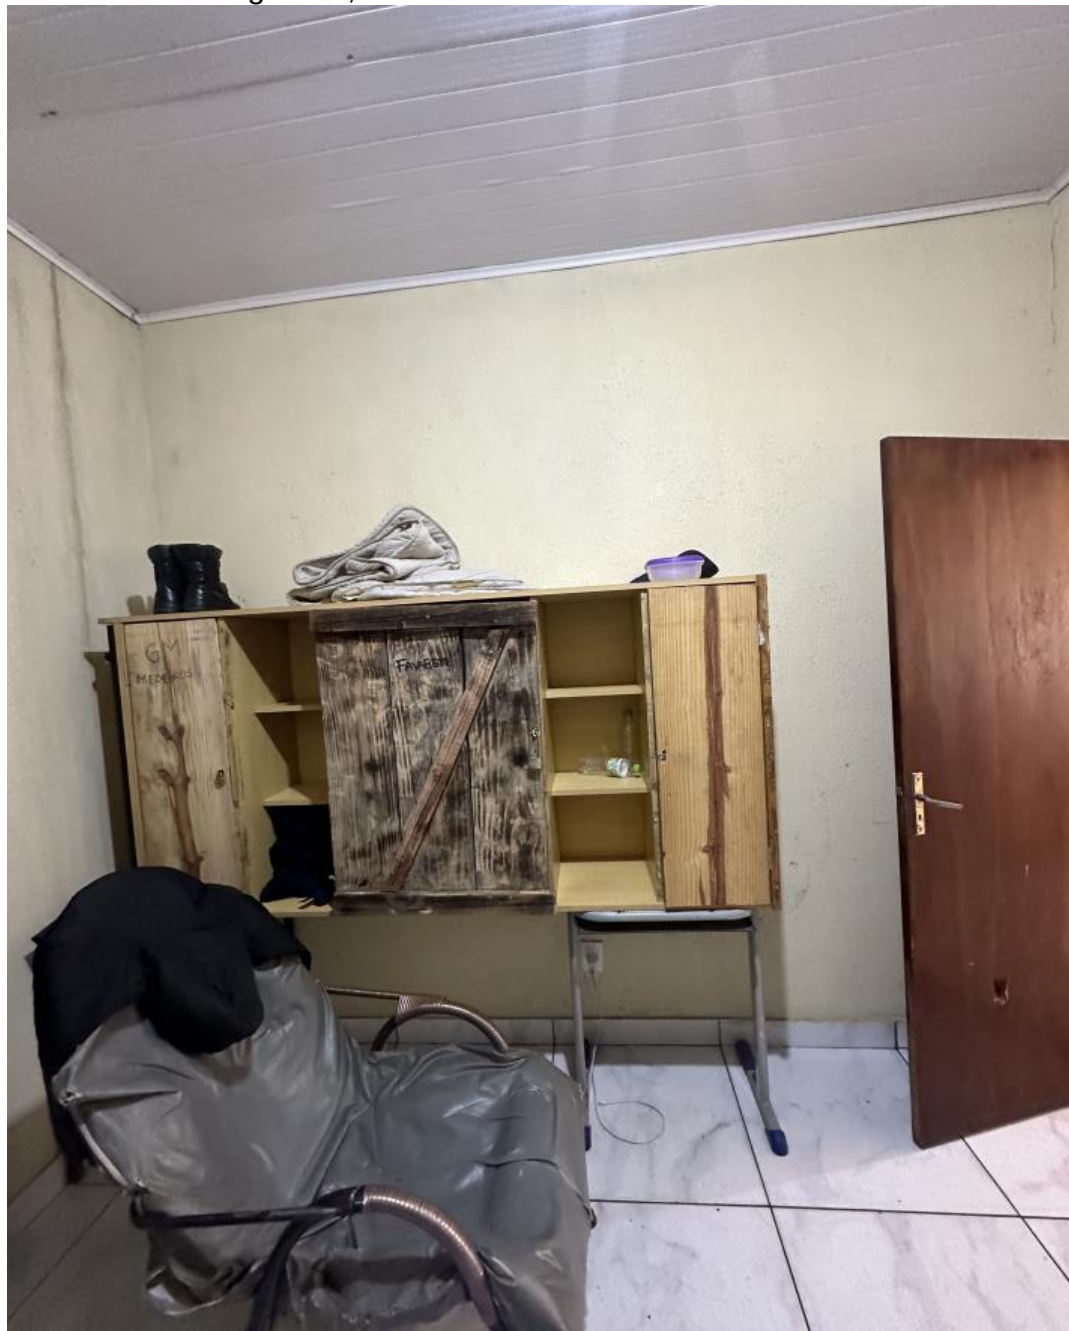
Sala da base da guarda;

Foto 09 : Sala com infiltrações mostra forro danificado; folha de porta e fechadura danificadas;

Esquadrias de madeira: substituir folha de porta danificada; fornecer e instalar nova folha de porta e fazer pintura com tinta esmalte;

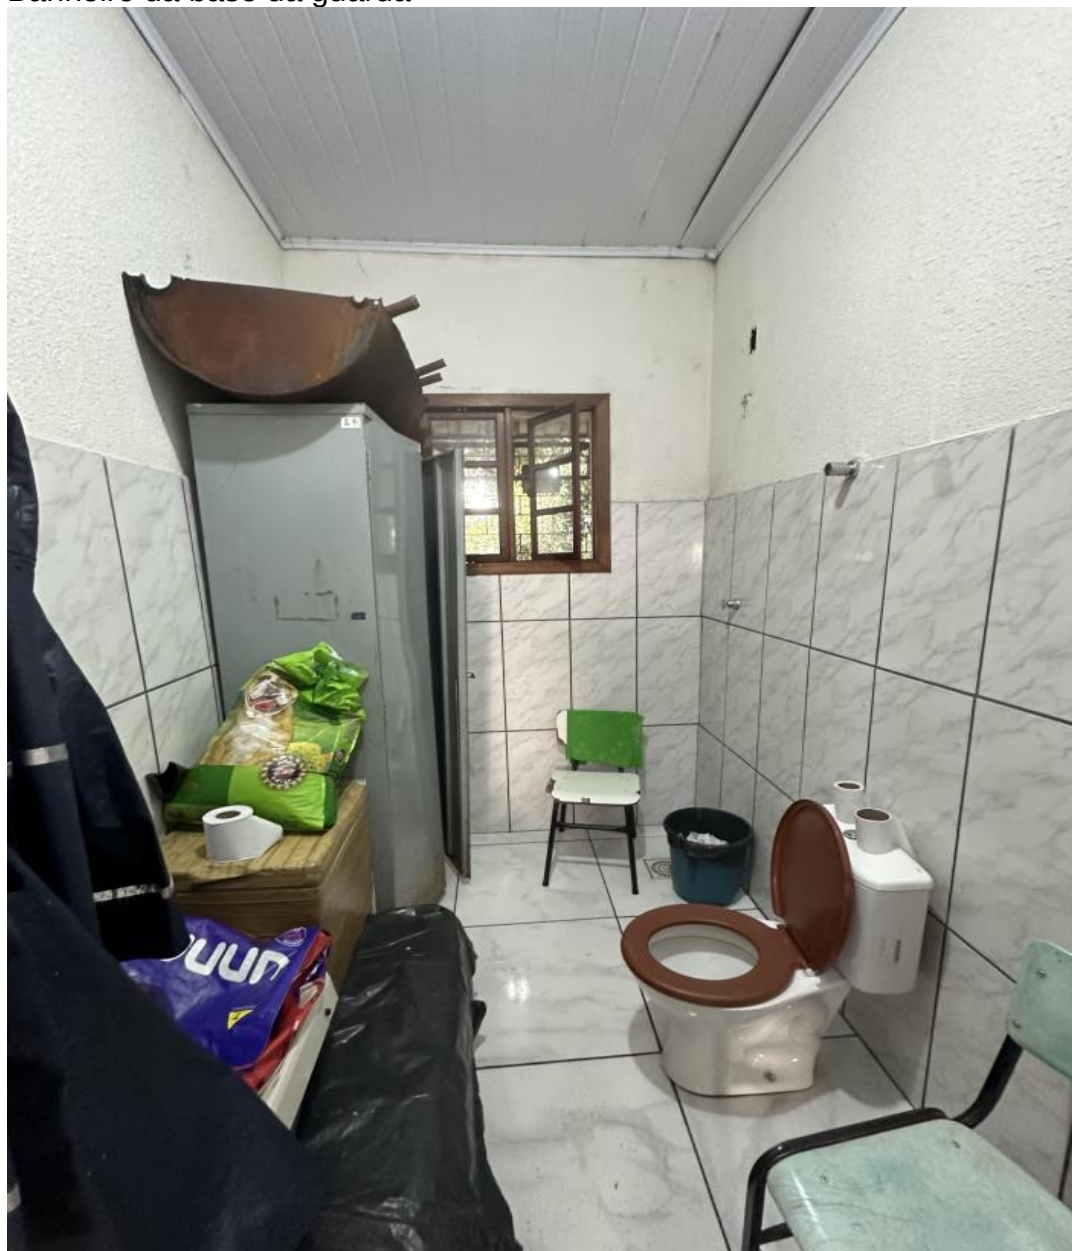
### Banheiro da base da guarda

Foto 10 : Banheiro com infiltrações, mostra forro danificado; folha de porta e fechadura danificadas; Não há porta de box e chuveiro para a reativação de uso de banhos; vaso sanitário está solto do piso;

Forro: forro existente encontra-se em péssimo estado de conservação; substituir forro de réguas de PVC por similar;

Esquadrias de madeira: substituir folha de porta danificada; fornecer e instalar nova folha de porta e fazer pintura com tinta esmalte;

Box chuveiro: fornecer e instalar novo box de acrílico com puxadores em duas folhas de correr assentado sobre base granito similar existente da bancada;

Instalações: fornecer e instalar ponto novo e chuveiro; substituição de plafonier da luminária; fixar vaso sanitário;

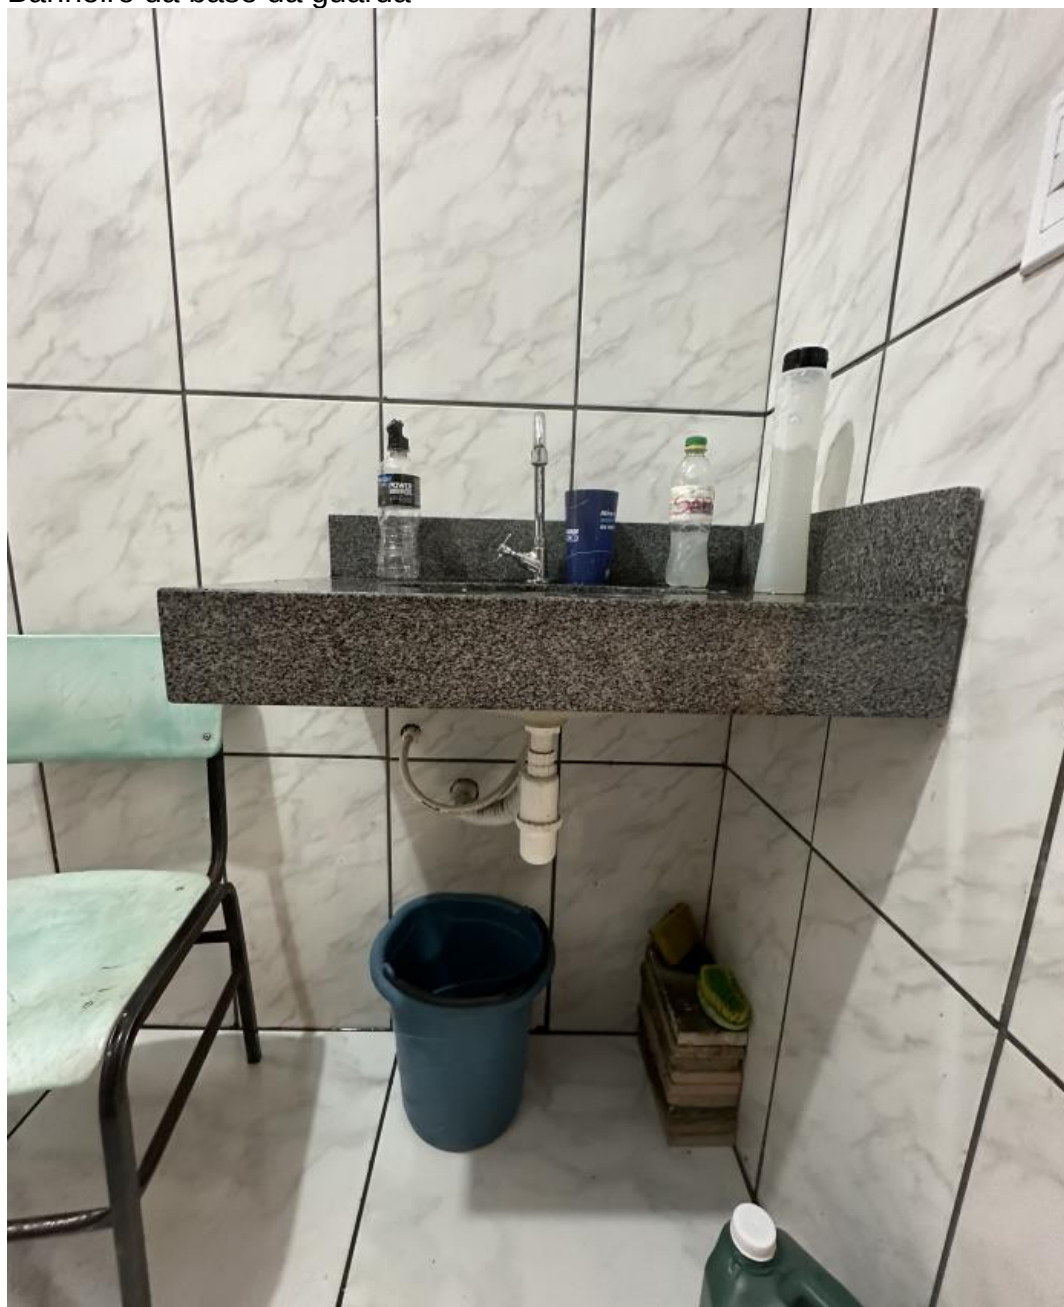
### Banheiro da base da guarda

Foto 11 : Bancada do banheiro necessita de filete de granito em sua borda para conter respingos de água que se acumulam e se encaminham para o piso;

Bancada de granito: fornecer e instalar filete em toda borda da bancada existente;

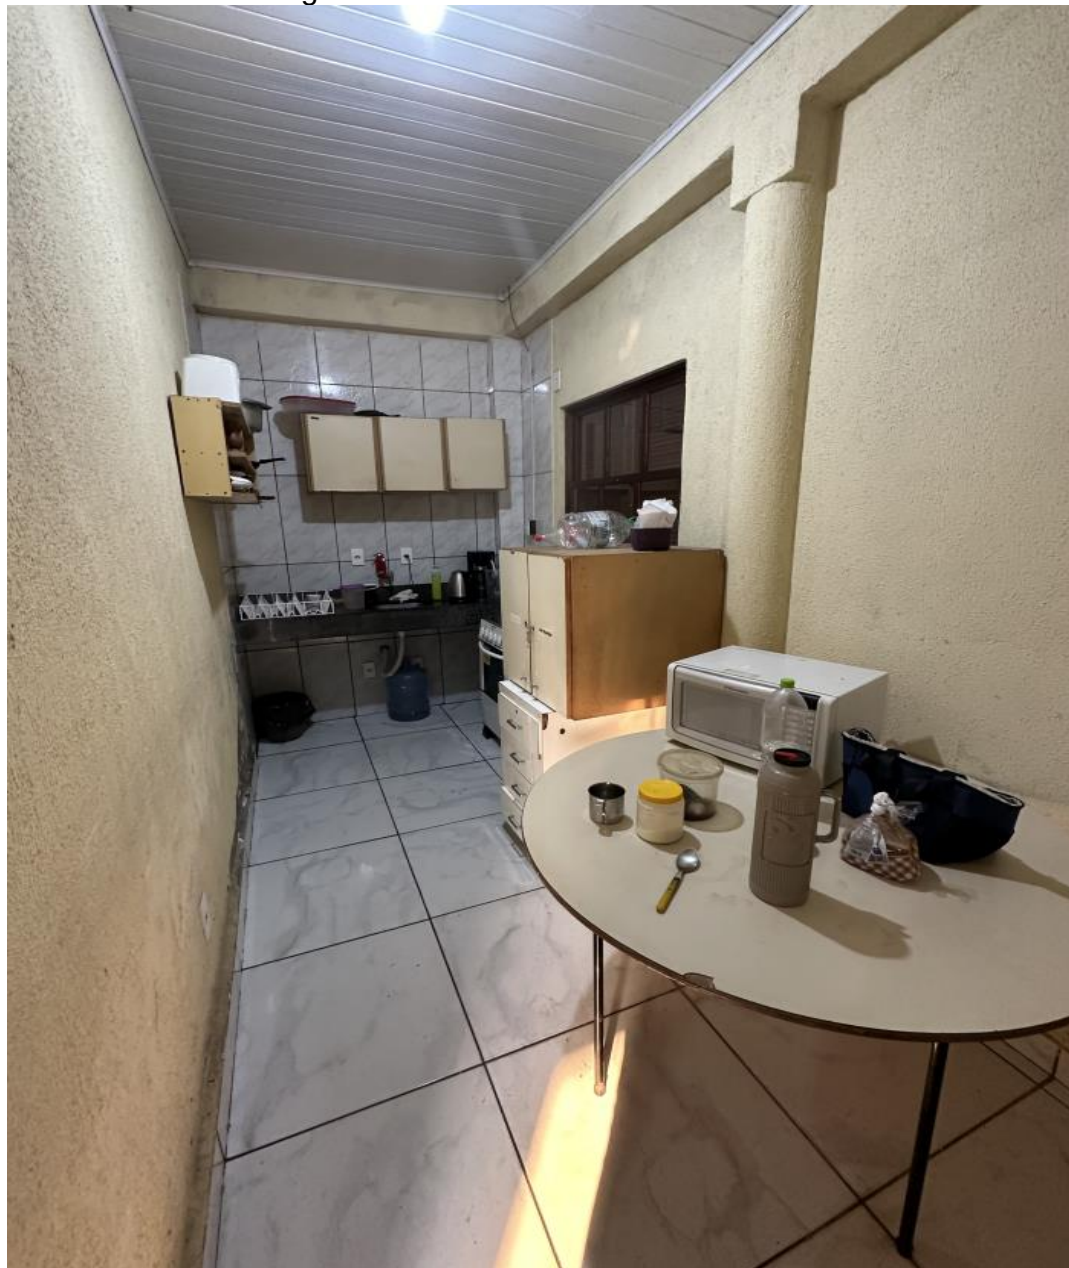
### Cozinha da base da guarda

Foto 12 : Cozinha com infiltrações mostra forno danificado; presença de botijão de gás de cozinha dentro do recinto;

Forro: forro existente encontra-se em péssimo estado de conservação; substituir forro de réguas de PVC por similar;

Casa de gás: construir nova casa de gás externa, conforme padrões de segurança;
