LAUDO DAS CONDIÇÕES  
ESTRUTURAIS DA PONTE DO  
ARROIO ITUZINHO  
Santiago-RS

SANTA MARIA  
MARÇO/2023

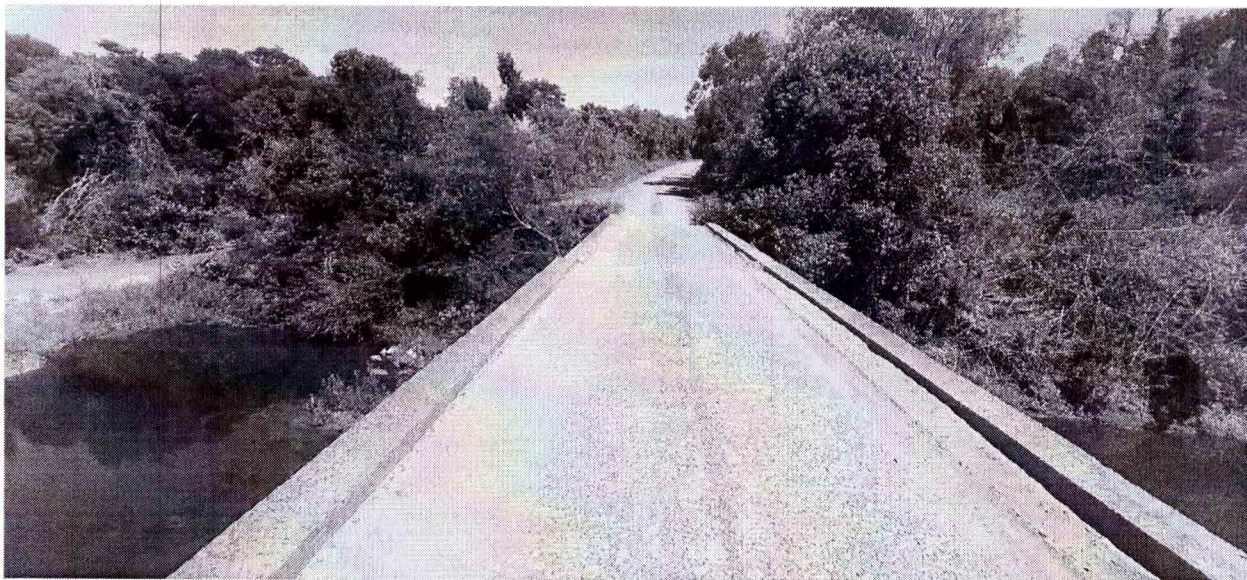
**Figura 02** – Vista Superior da Ponte sobre o Arroio Ituzinho. (Foto Eng Thiago Piovezan)

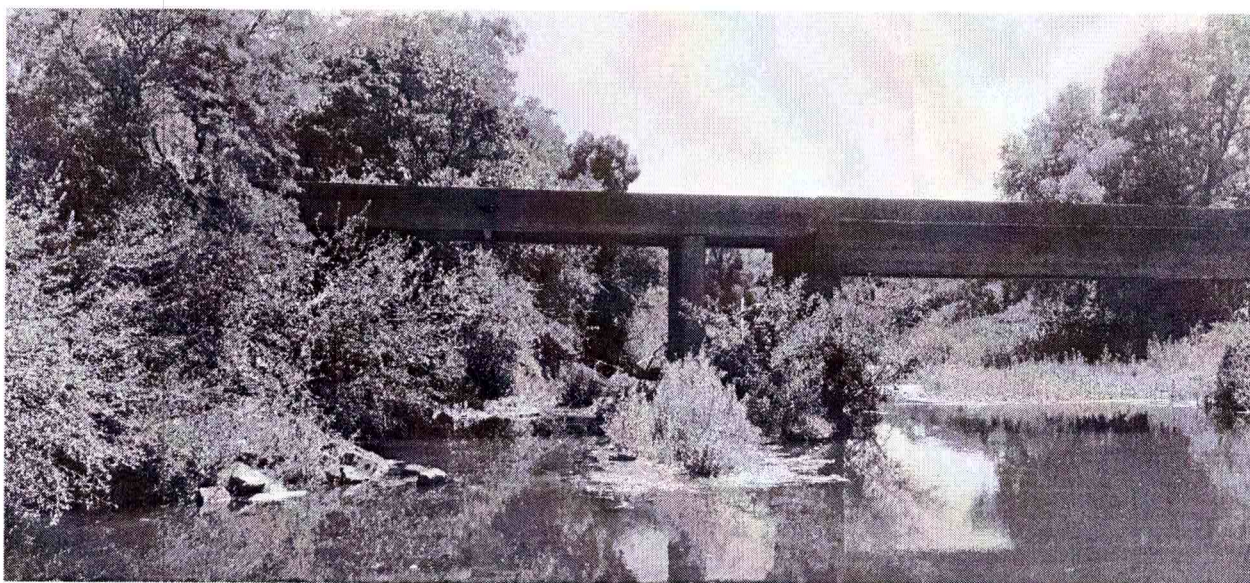
**Figura 03** – Vista Lateral da Ponte sobre o Arroio Ituzinho. (Foto Eng Thiago Piovezan)

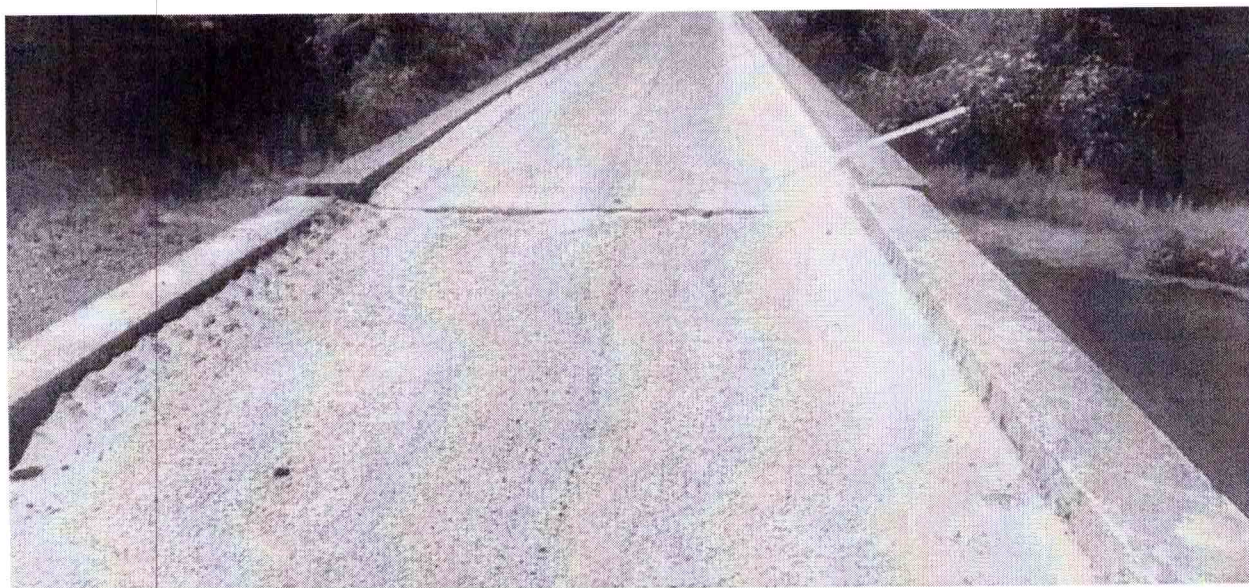
A parte do tabuleiro a ser recuperada pode ser identificada a partir das Figuras 04 e 05.

**Figura 04** – Vista Superior da Ponte sobre o Arroio Ituzinho. (Foto Eng Thiago Piovezan)

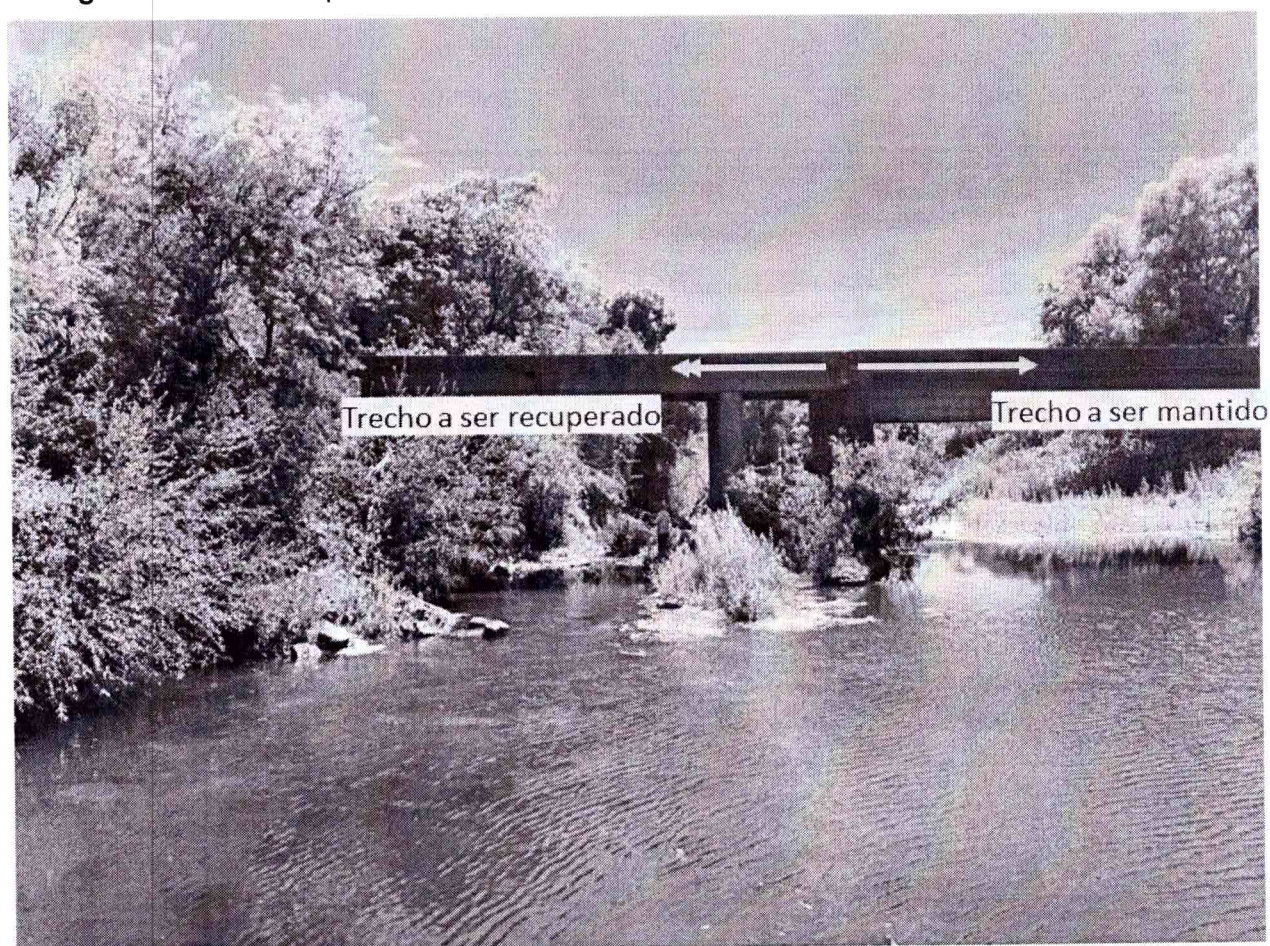
**Figura 05** – Vista Lateral da Ponte sobre o Arroio Ituzinho. (Foto Eng Thiago Piovezan)

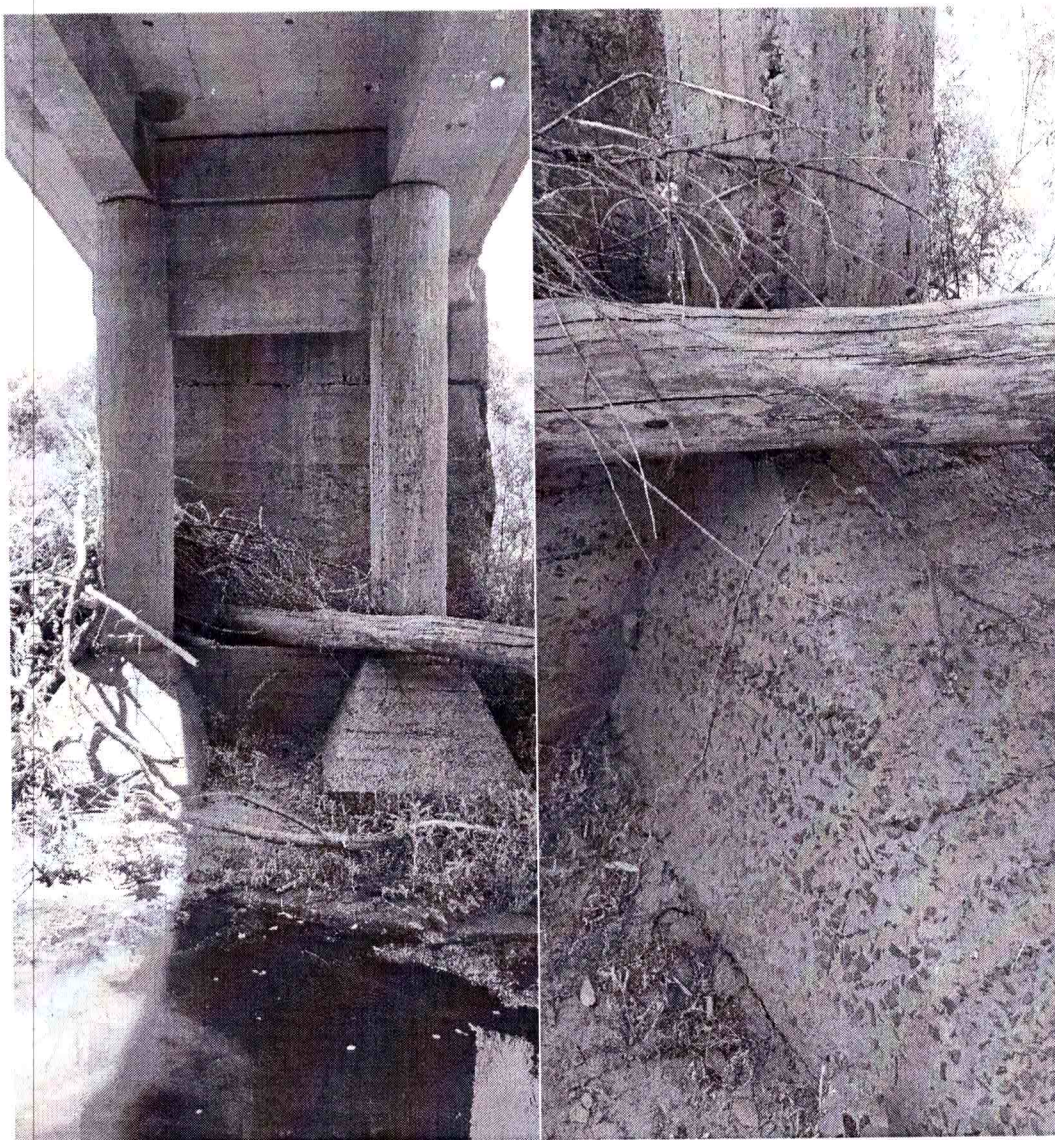
A estrutura apresenta bom estado de conservação, sem sinais avançados de deterioração.

**Figuras 06 e 07** – Fundações da ponte a ser recuperada (Fotos Eng Thiago Piovezan)

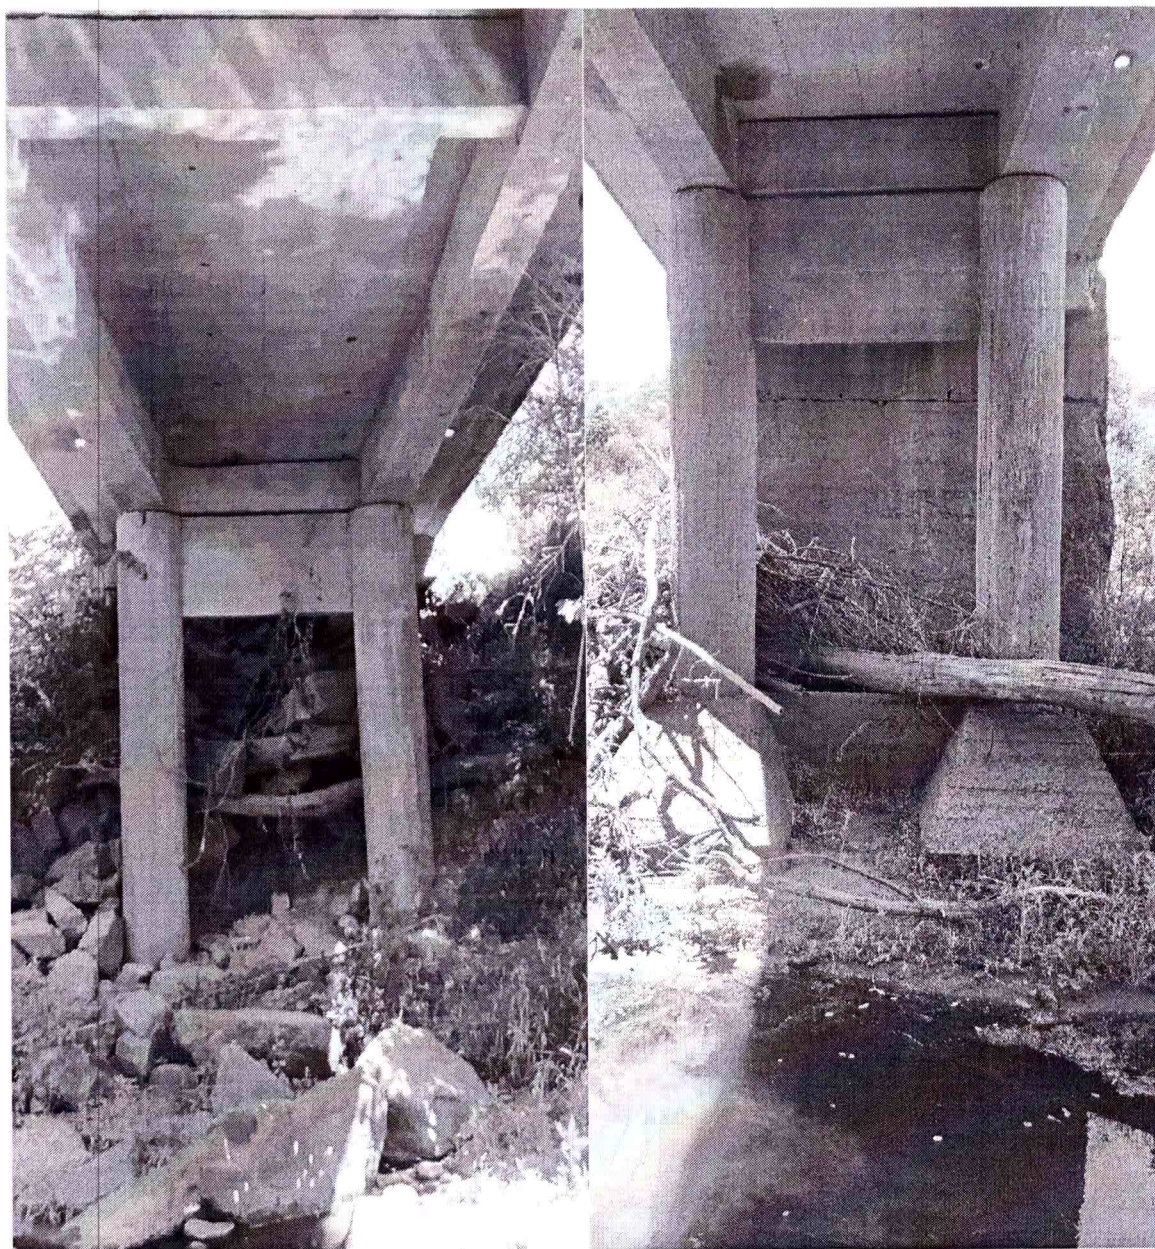
A estrutura não apresenta manifestações patológicas, ou seja, não apresenta fissuras. As armaduras não se encontram expostas, não sendo visível nenhuma presença de oxidação e ferrugem.

**Figuras 08 e 09** – Vista dos pilares da ponte a ser recuperada. (Fotos Eng Thiago Piovezan)

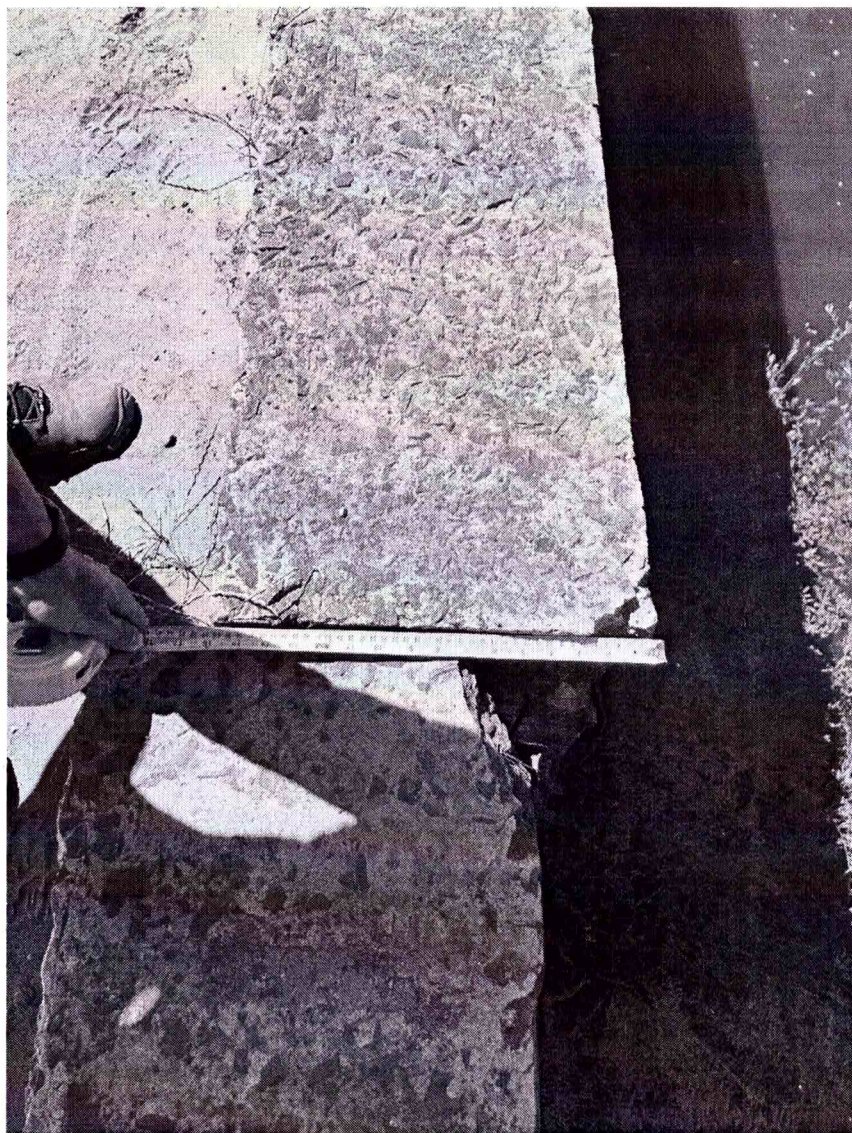
Ao ser realizada a vistoria in loco, foi constatado um escorregamento lateral do tabuleiro da ponte. Isso, possivelmente foi resultado da movimentação da estrutura mediante a uma enchente passada, que pode ter ocasionado o deslocamento do aparelho de apoio. Esse desencontro entre a parte existente e a parte a ser recuperada pode ser visualizado nas imagens abaixo.

**Figura 10** – Deslocamento horizontal de 0,11m entre as lajes da ponte, resultado de uma possível enchente anterior. (Foto Eng Thiago Piovezan)

Como solução, é prevista a substituição dos aparelhos de apoio existentes por novos aparelhos de neoprene.

Além disso, devem ser realizados blocos de ligação entre os tabuleiros da ponte, com o intuito de evitar novos deslocamentos entre os mesmos.

Esses blocos serão de 0,20m x 0,30m x 0,50m, com concreto  $F_{ck} = 30\text{MPa}$ , e as armaduras  $\varnothing 12,5$  com aço CA-50.

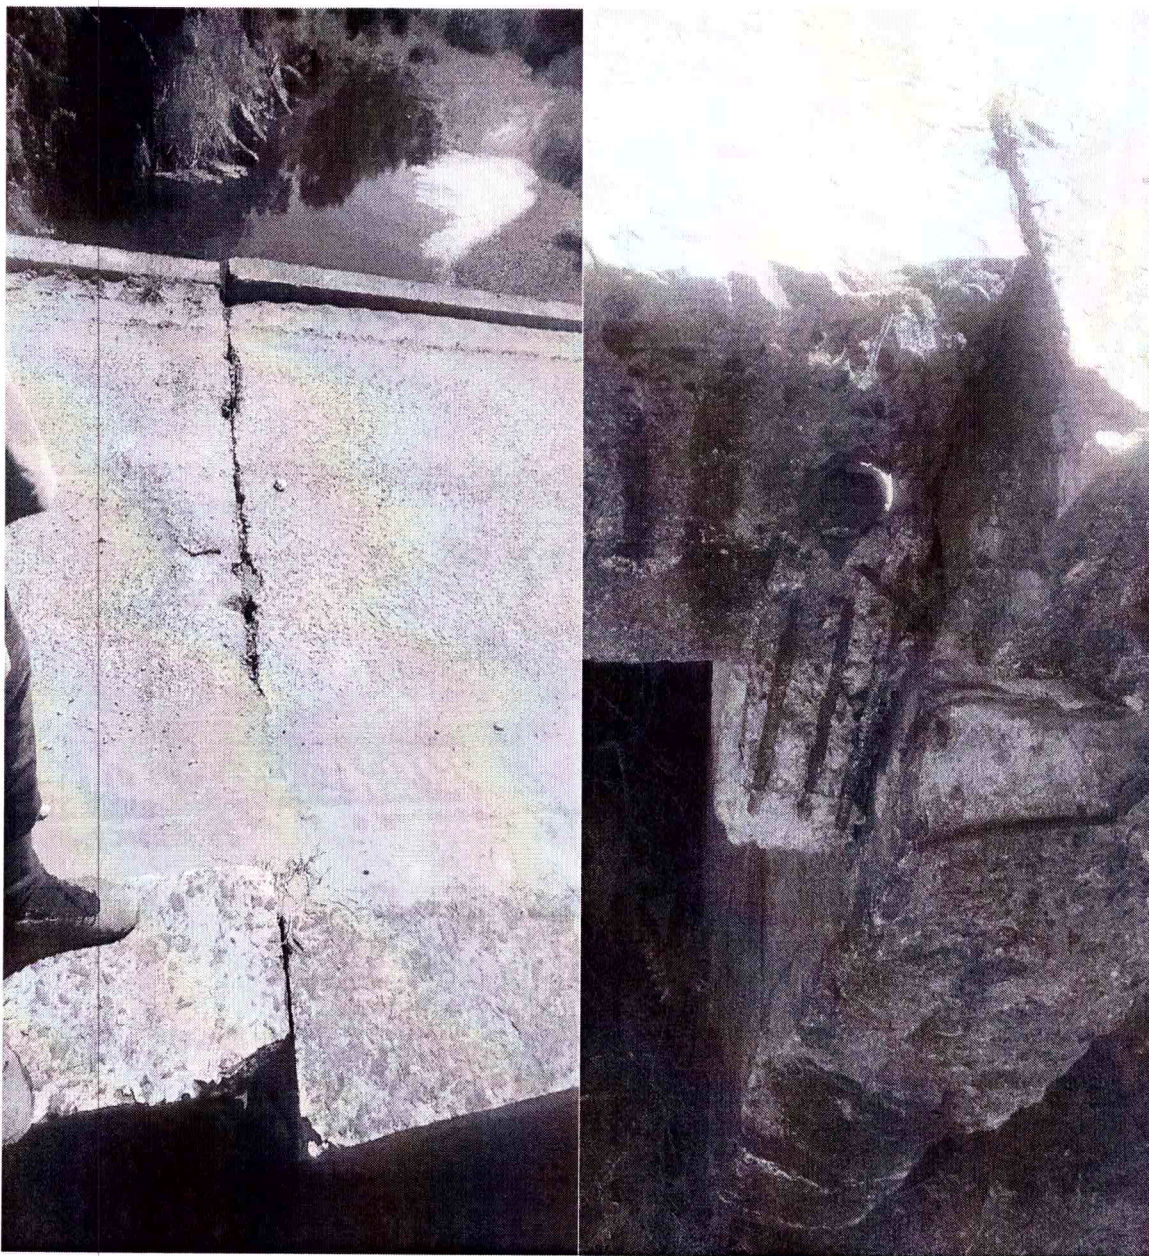
**Figuras 11 e 12** – Deslocamento horizontal de 0,11m entre as lajes da ponte, resultado de uma possível enchente anterior. (Foto Eng Thiago Piovezan)
