## RELATÓRIO DE ATUALIZAÇÃO

**OBJETO:** PROJETO DE RESTAURO DA ANTIGA INSPETORIA  
VETERINÁRIA E ZOOTÉCNICA DE JAGUARÃO

**LOCAL:** RUA MARECHAL DEODORO, N.460, ESQUINA COM RUA  
ANDRADE NEVES, CENTRO

**MUNICÍPIO:** JAGUARÃO/RS

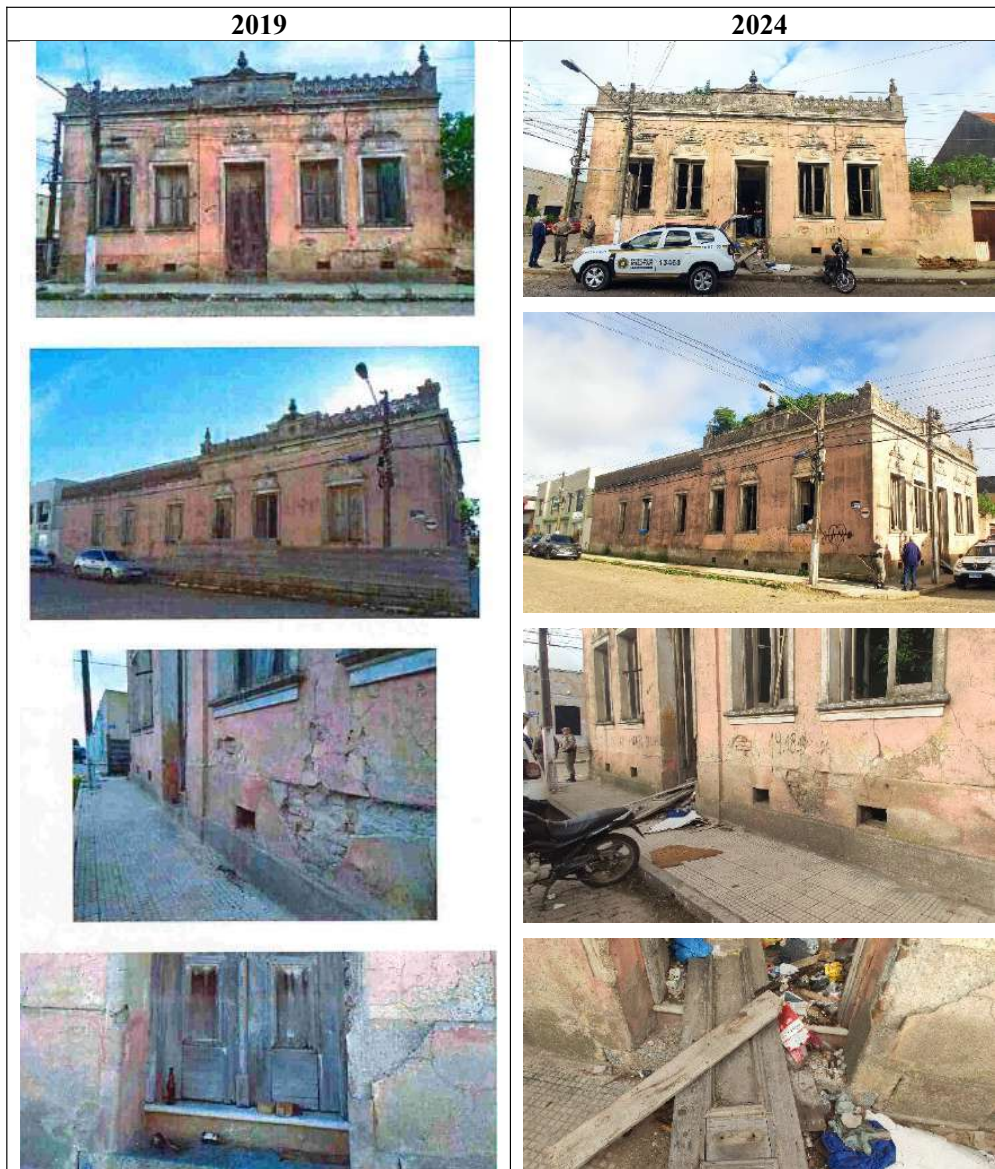
1. Fachadas:

- edificação, de modo geral, mais degradada, com mais sujidades sobre a alvenaria, mais trechos faltantes de reboco, pichações, portas e janelas com maiores perdas e, nada data da vistoria, não havia nenhum tapume no local;
- quanto ao tapume, no dia 21 de junho de 2024, emitiu-se relatório fotográfico indicando a entrega de novos tapumes, que agora fazem o isolamento da edificação.

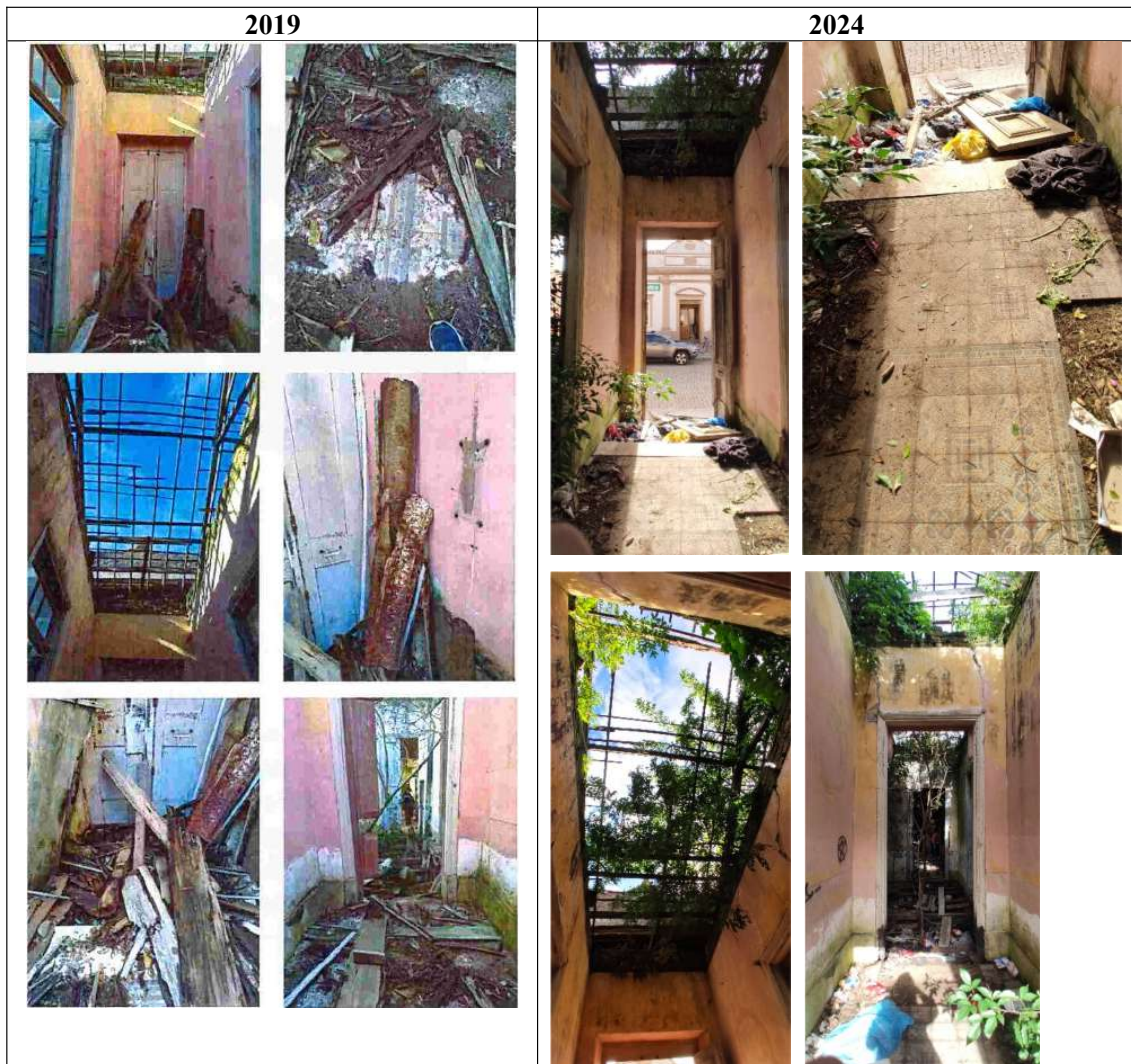
2. Hall:

- com relação ao forro metálico que ali existia, já não restam resquícios que possam ser restaurados;
- o madeiramento do telhado foi quase totalmente perdido, e, devido a todo o tempo de exposição às intempéries, infere-se que o que restou não poderá ser aproveitado;
- há um grande acúmulo de lixo obstruindo a escadaria que dá acesso da rua para a edificação.

11.4	Restauração de forro metálico	Não há, no local, peças a serem restauradas, item pode ser excluído.
11.5	Execução de forro em chapa de aço nº26, conforme o original, inclusive estrutura de sustentação - hall	Deve ser considerada toda a área do hall (9,20 m <sup>2</sup> ), uma vez que já não há peças a serem restauradas.

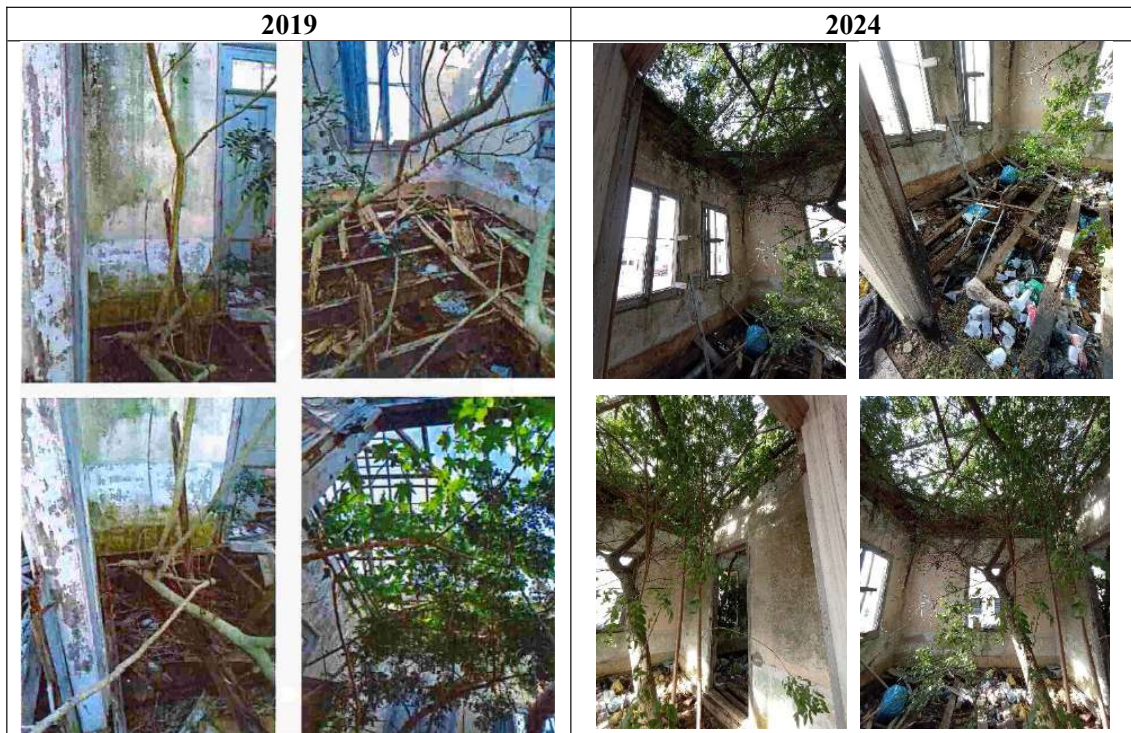
3. Ambiente 01:

- piso em madeira totalmente perdido, com desgaste e perdas inclusive de barrotes de apoio;
- vegetação segue crescendo em volume e tamanho, atualmente em porte alto;
- manchas na alvenaria intensificadas.

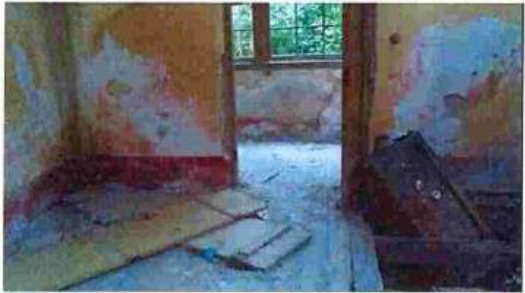
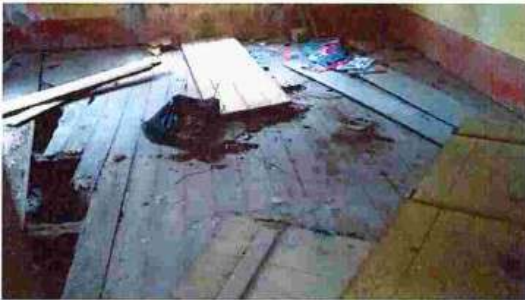
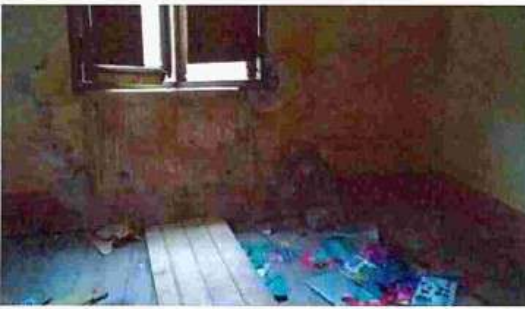
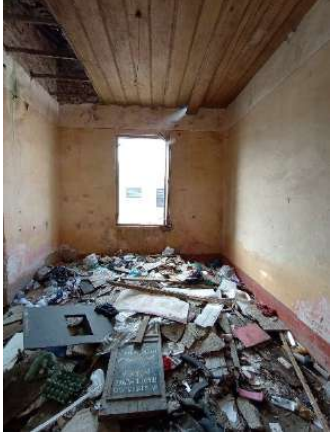
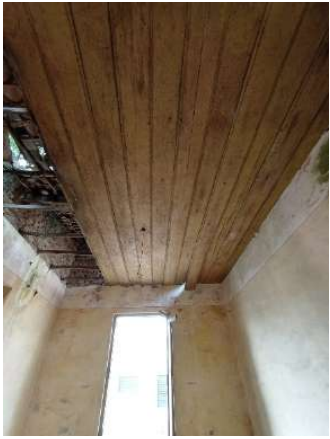
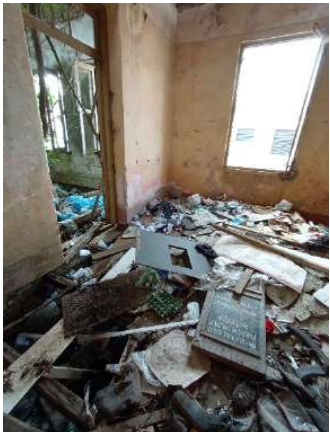
7. Ambiente 05:

- a situação é semelhante à de 2019, no entanto com mais perdas no telhado e, conseqüentemente no forro e assoalho;
- o que restou das esquadrias está em péssimo estado;
- as manchas na alvenaria se intensificaram.

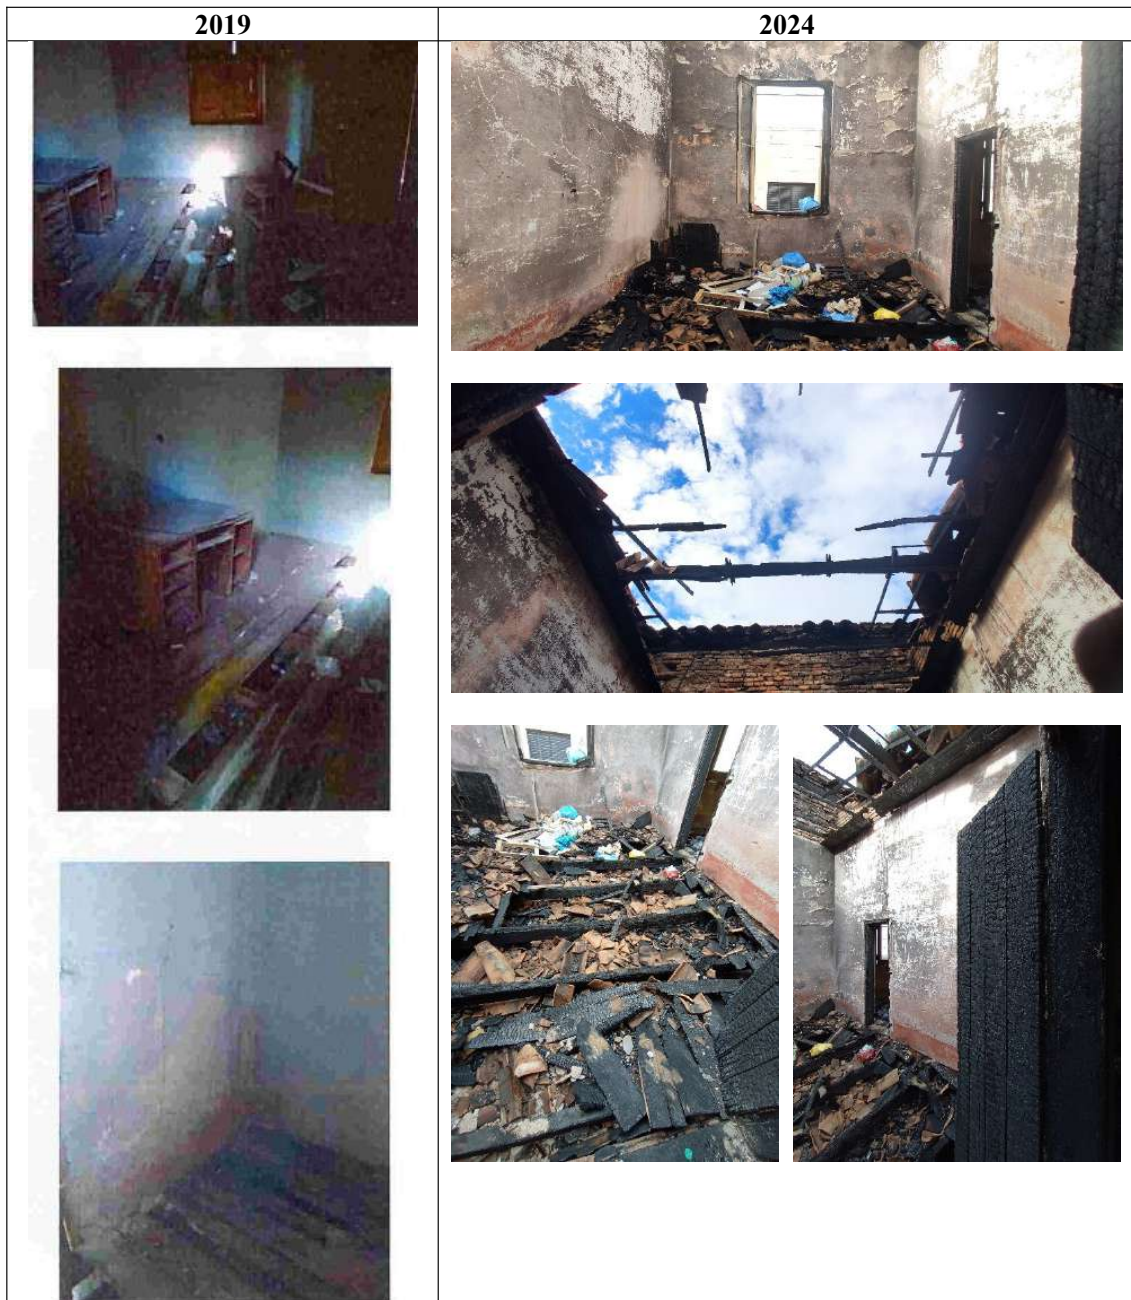
8. Ambiente 06:

- este espaço é um dos mais modificados se comparada à situação de 2019. O ambiente 06 foi atingido por um incêndio que levou à perda total de assoalho, forro e até mesmo do telhado, que veio a desabar;
- em razão do incêndio as paredes ficaram encobertas por cinzas;
- abriu-se uma fenda sobre a porta que separa os ambientes 06 e 07.

CÓDIGO	ITEM CONFORME ORÇAMENTO ATUALIZADO PELA SOP 2021	OBSERVAÇÕES
4.1	Retirada de telhas cerâmica	Subtrair 19,92 m <sup>2</sup> de área que corresponde ao que se perdeu de telha cerâmica do Ambiente 06 com o incêndio ocorrido.

4.2	Retirada de madeiramento do telhado	Subtrair 19,92 m <sup>2</sup> de área que corresponde ao que se perdeu do madeiramento do telhado do Ambiente 06 com o incêndio ocorrido.

7.1	Limpeza, classificação e armazenagem das telhas	Subtrair 19,92 m <sup>2</sup> de área que corresponde ao que se perdeu de telha cerâmica do Ambiente 06 com o incêndio ocorrido.

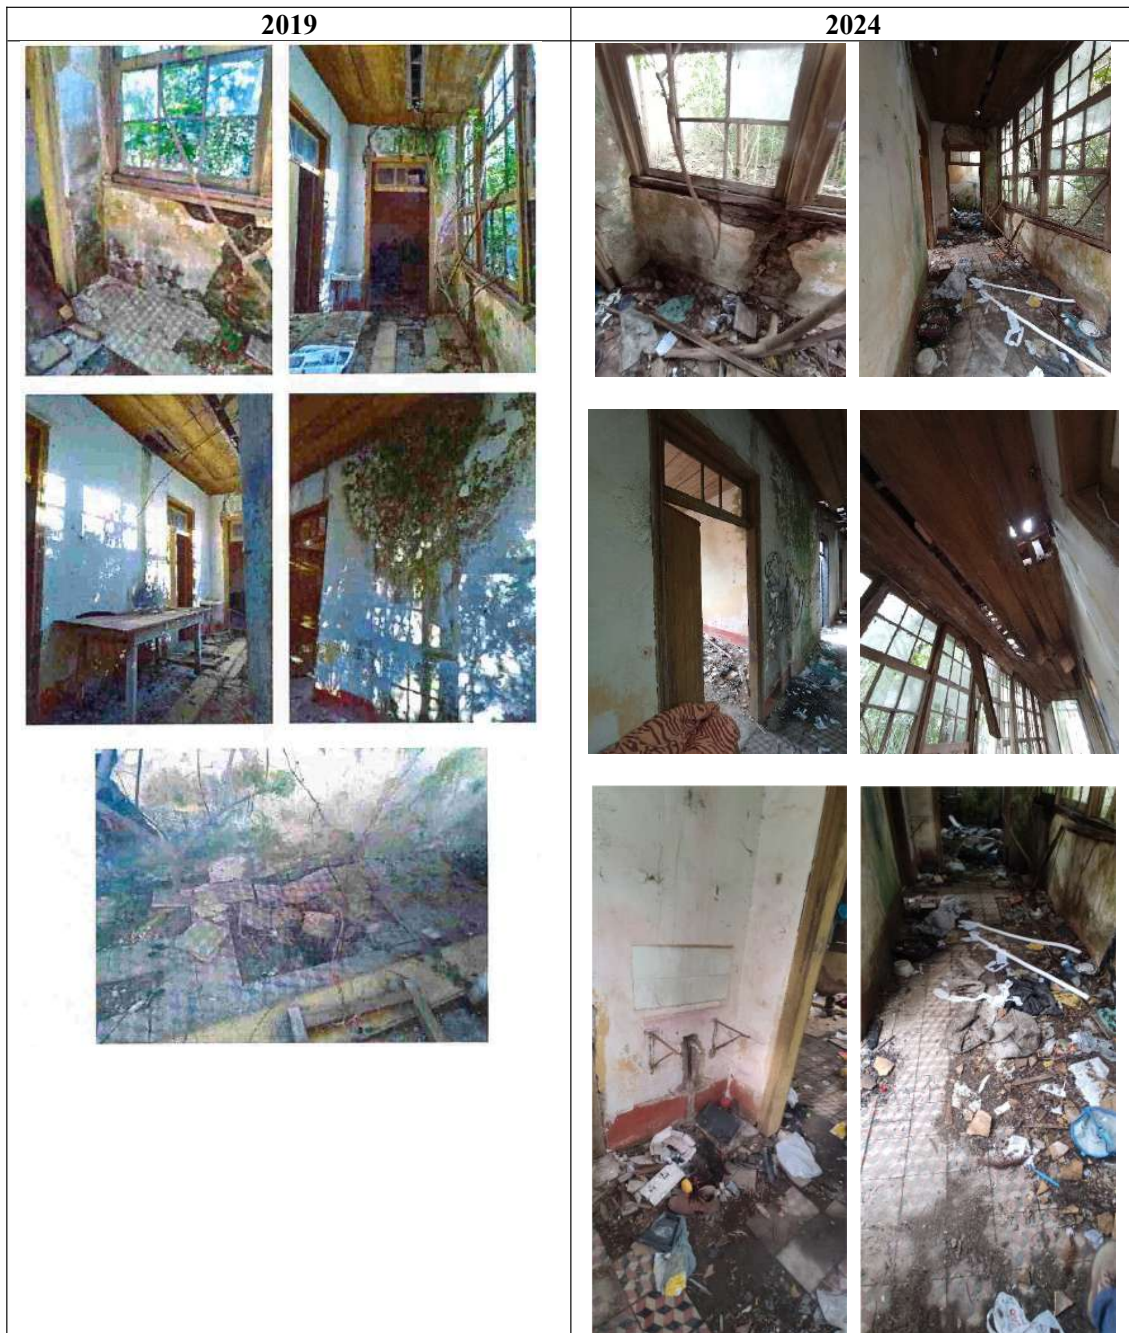
10. Passadiço:

- além do aumento de perda de peças da vidraça já registrada em 2019, houve também perdas de partes da própria estrutura da esquadria em madeira;
- o número de peças de ladrilho soltas no piso aumentou;
- as manchas na alvenaria se intensificaram;
- o telhado nessa área já não cumpre função protetora e o forro apresenta significativa piora com peças soltas, quebradas e muitas manchas de umidade;
- a pia de louça que existia ali não está mais no local.

4.8	Retirada de pia em louça - passadiço	Já não existia pia de louça no local, apenas as mãos francesas metálicas que a apoiavam. O item deve ser excluído ou substituído por “retirada de par de mãos francesas”.

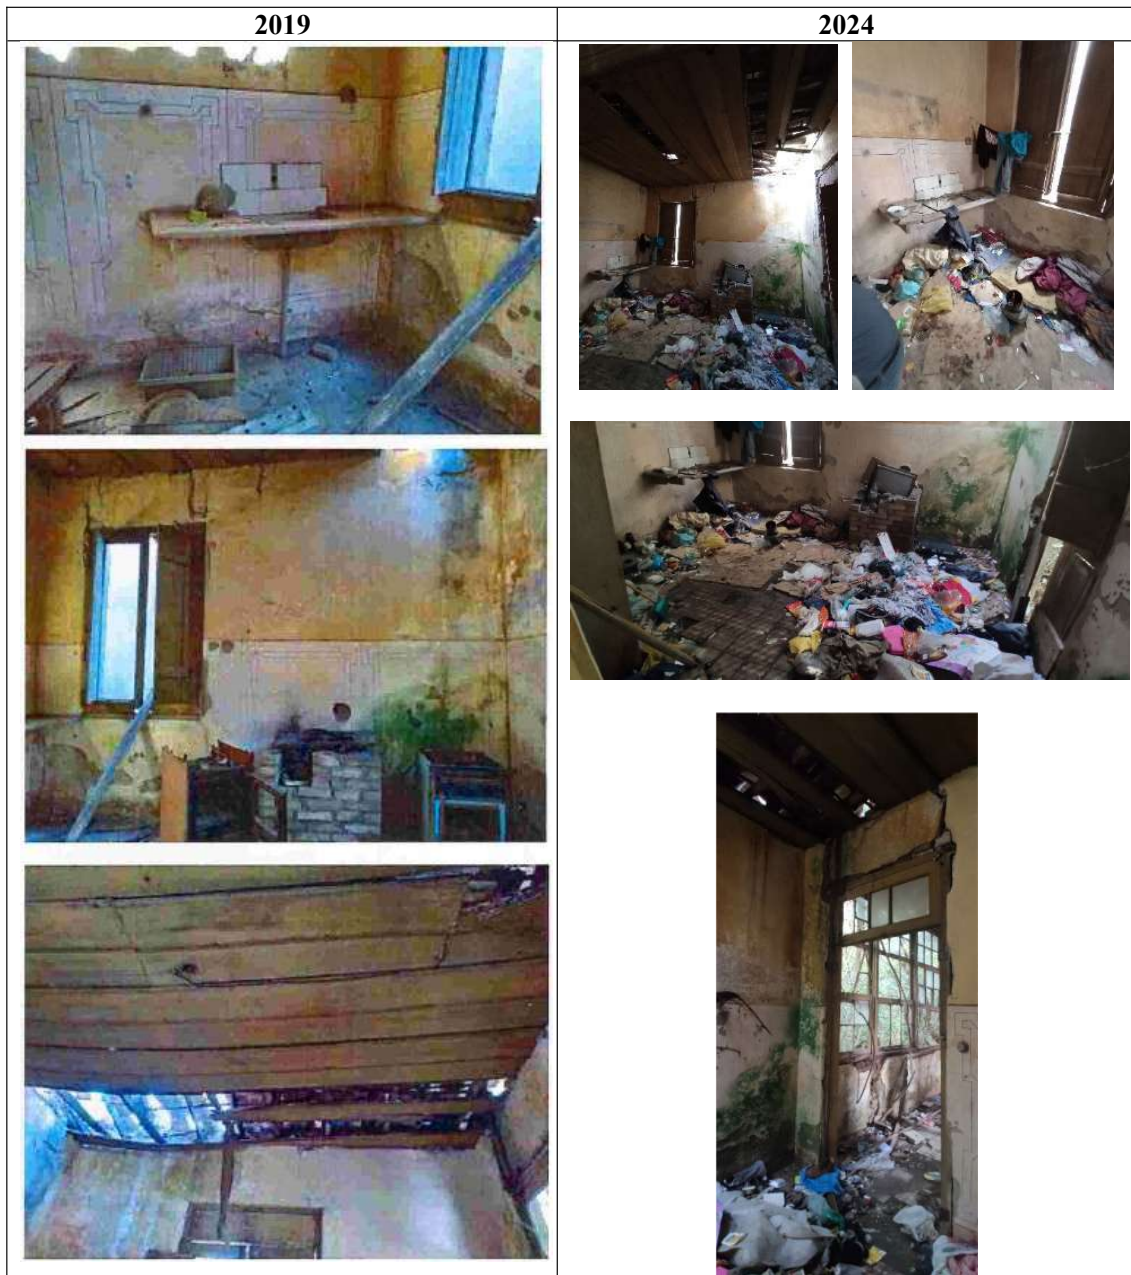
11. Cozinha:

- as rachaduras identificadas junto à janela estão mais aparentes e há também fendas com perda de reboco junto a porta que dá acesso do passadiço à cozinha;
- o forro de madeira, em termos de perdas, se mantém igual mas apresenta piora na deterioração, apresentando apodrecimento da madeira e manchas de umidade;
- as manchas de umidade nas alvenarias se intensificaram, desgastando ainda mais a escaiola;
- o piso apresenta peças de ladrilho soltas.

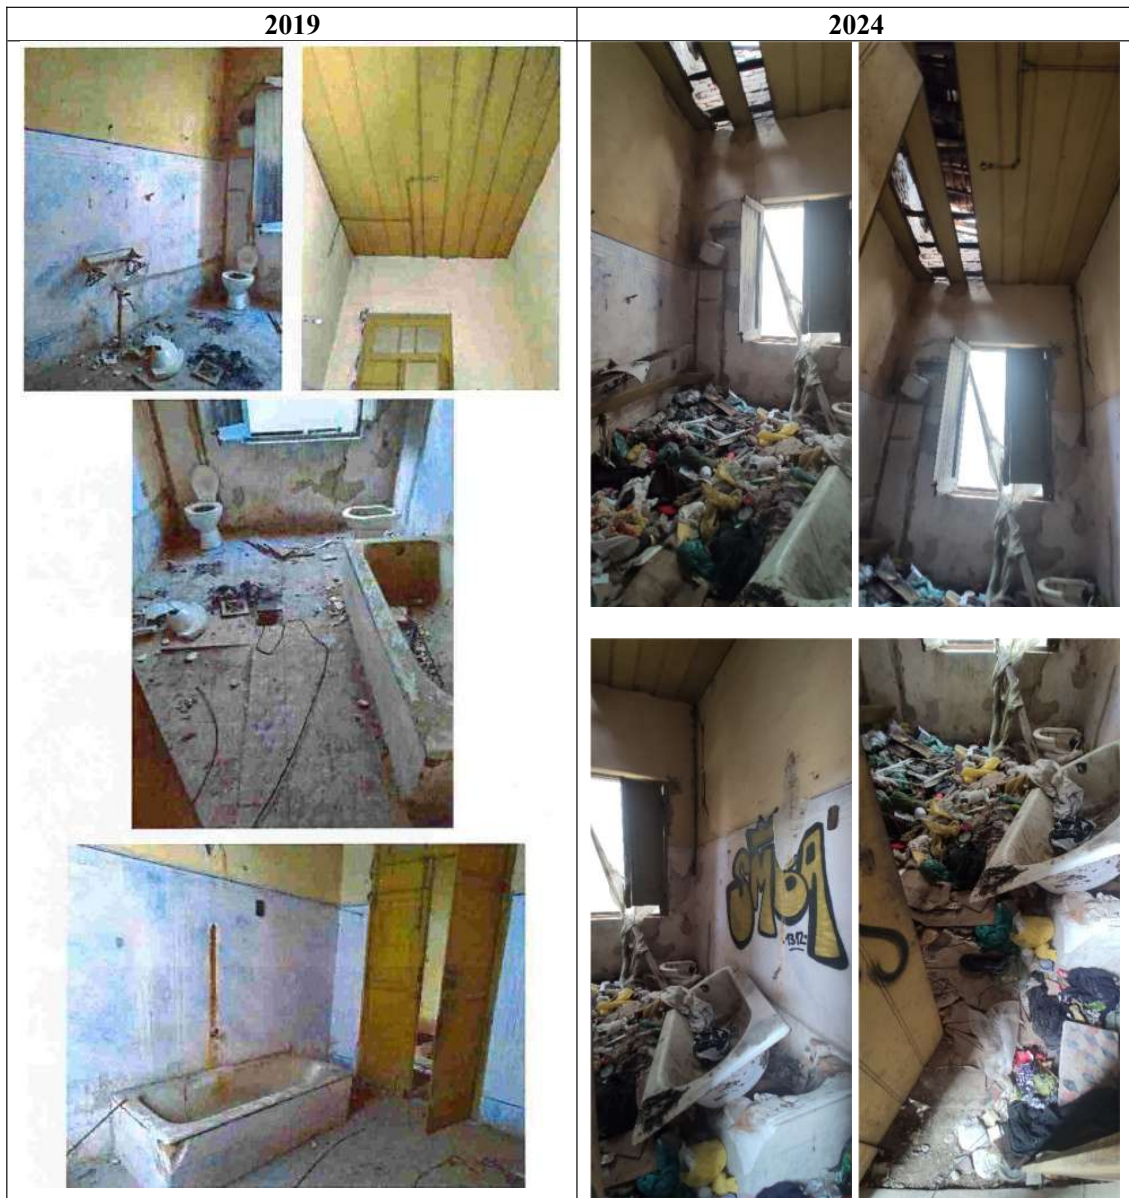
12. Banheiro:

- como já mencionado em 2019, o banheiro sofreu muitas perdas em decorrência do vandalismo, que continua acontecendo;
- a peça em fibra da banheira foi completamente removida da sua base, que teve os cantos avariados;
- já não há espelhos ou pias de louça no local;
- já não há bacia sanitária no local e o bidê está quebrado;
- há perdas no telhado cerâmico e no forro;
- a escaiola que reveste as paredes do banheiro está mais degradada, há lacunas e pontos de pichação;
- o espaço está tomado por lixo.

14.3	Limpeza e restauração de bidê em louça - banheiro PNE	O bidê existente foi quebrado, assim este item deve ser substituído por um item de instalação de novo bidê.

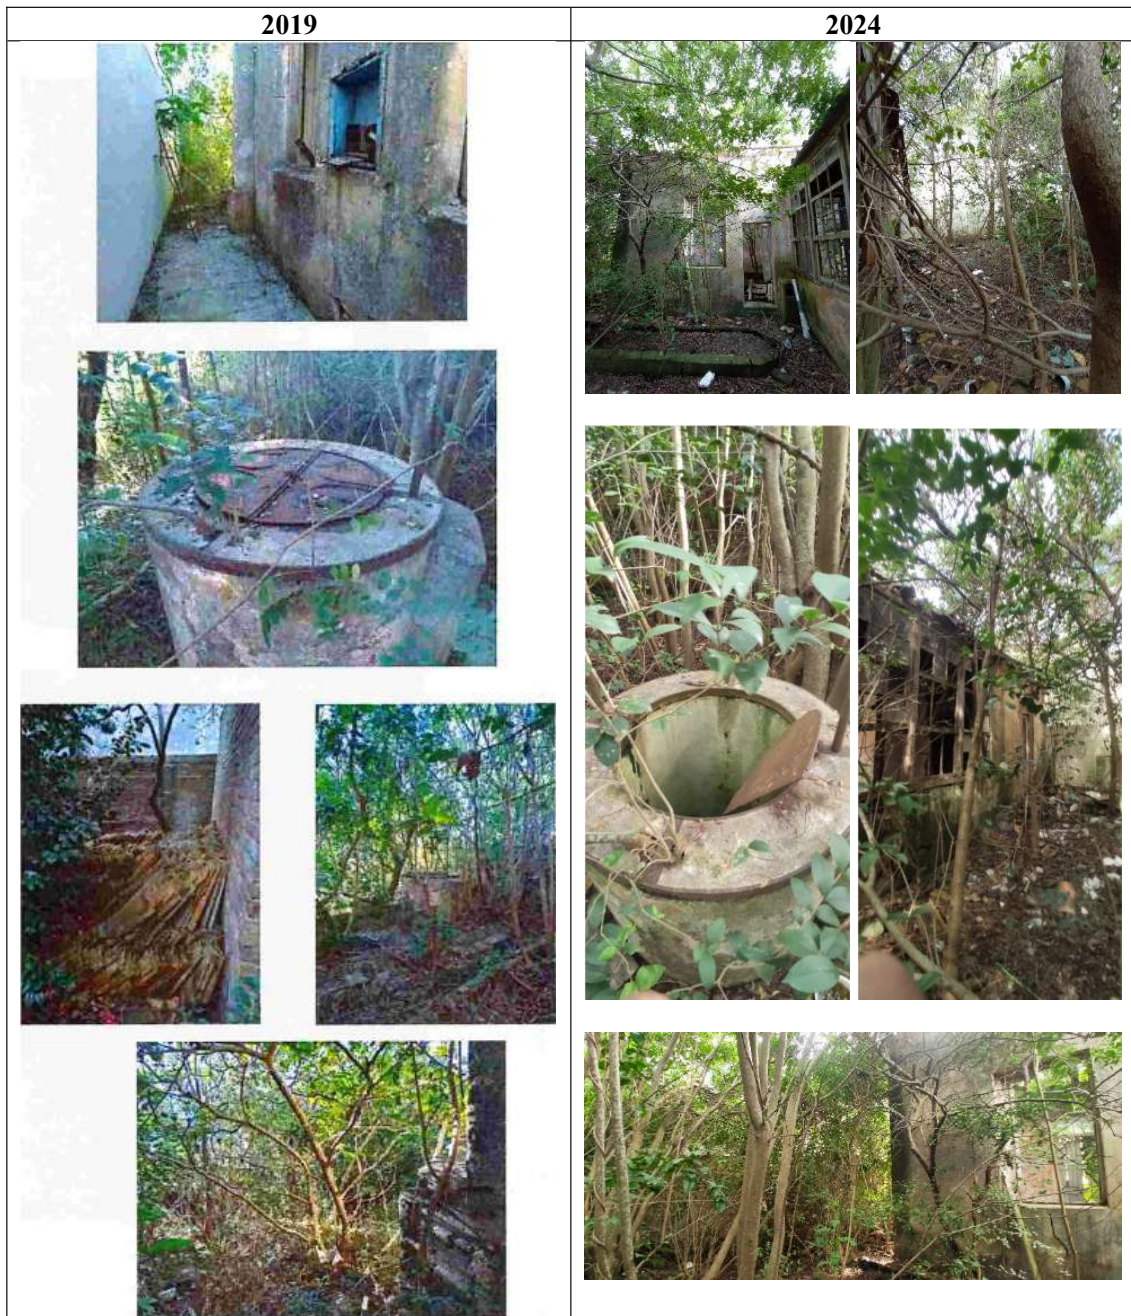
13. Área externa:

- a vegetação na área externa se adensou ainda mais, provocando, inclusive, danos à edificação;
- o algibe tem servido para depósito de lixo e atualmente possui apenas uma das tampas de fechamento;
- a quantidade de lixo e vegetação é tamanha que não se pode ter acesso a tantos pontos da área externa quanto na vistoria de 2019.

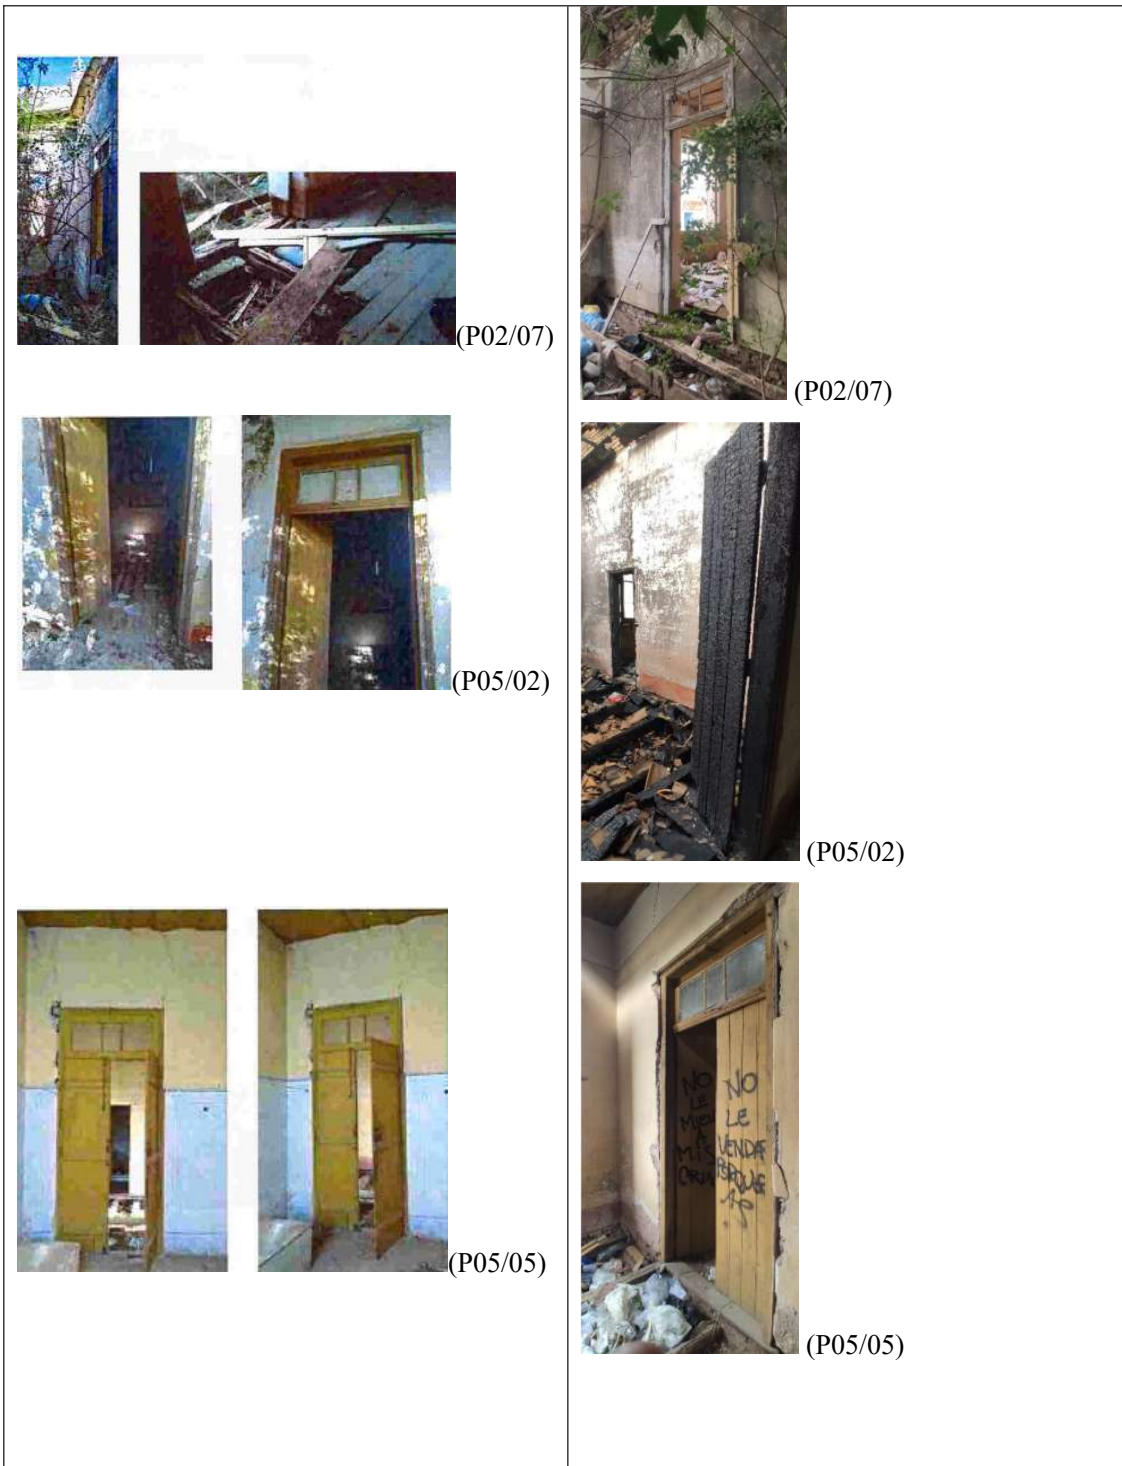
14. Portas e Janelas:

Quanto a portas e janelas, a última vistoria havia observado alterações pontuais. A situação agora é diferente, as esquadrias sofreram intensa deterioração, seja pela ação humana (através de pichações, algumas foram arrancadas, outras quebradas, algumas em parte ou totalmente queimadas), seja pela ação biológica e das intempéries (presença de insetos xilófagos, apodrecimento da madeira em razão da umidade, desagregação da pintura).

Não foi possível realizar um levantamento detalhado esquadria a esquadria como aqueles feitos em 2015 e 2019, uma vez que há muitas partes da edificação inacessíveis. No entanto identificou-se que, com exceção das esquadrias P01, P02/06, P05/01, P05/03, P05/05, as perdas são significativas, inviabilizando o restauro integral das mesmas.

12.8.2	Execução de rodapé em polipropileno de h=8cm – circulação dos banheiros	Adotar 5,4 m de rodapé
13.1.1	Portas - P01, P02-1, P02-2, P02-3, P02-4, P02-6, P02-7, P03, P04, P05-01, P05-02, P05-03, P05-05 e P06, P07(umbráis)	Portas a restaurar integralmente: P01, P02/06, P05/01, P05/03, P05/05. Portas a restaurar marcos, guarnições e umbráis: P02/01, P02/02, P02/03, P02/04, P02/05, P02/07, P05/04, P07. Portas que foram quase totalmente perdidas, não apresentando mais condições de serem restauradas: P03, P04, P05/02 e P06. Deve-se incluir em outro item (a exemplo do 13.2.1) a fim de serem executadas conforme originais. Para a porta P05/05 incluir a inversão do sentido de abertura da porta.
