**PREFEITURA MUNICIPAL DE ALVORADA**  
SECRETARIA MUNICIPAL DE HABITAÇÃO E DESENVOLVIMENTO URBANO - SMH DU

Referência: **Vistoria em prédio**  
**Avenida Presidente Getúlio Vargas, 1070**  
**(antigo Cartório de Registros)**

A vistoria na edificação foi realizada no dia 08 de maio de 2025.

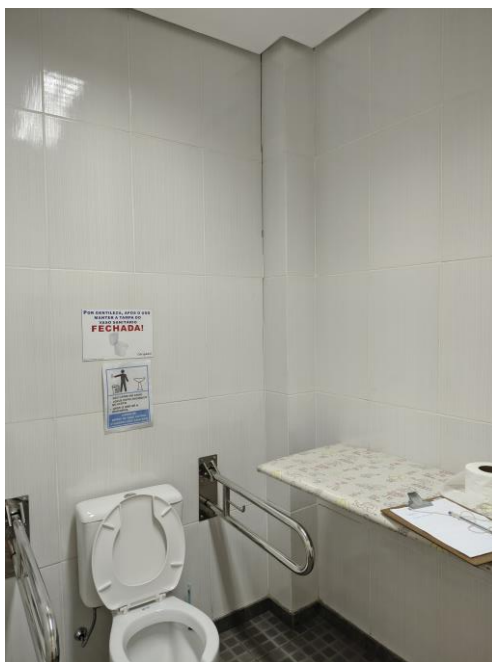
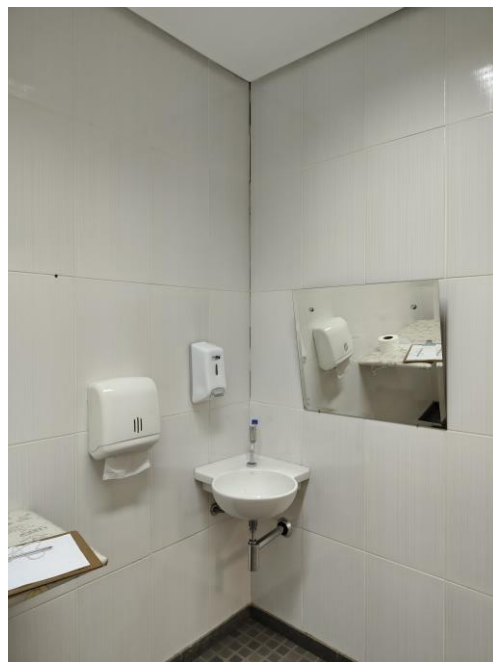
Não foram visualizadas fissuras ou deformações de uma maneira geral, exceto o descolamento das duas alvenarias no Fraldário.

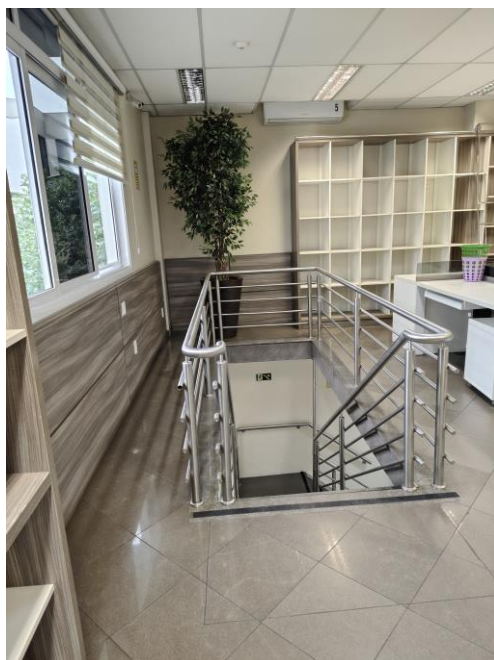
O corrimão da escadaria (lateral direito na imagem abaixo) do pavimento térreo para o 1º subsolo está mal fixado.

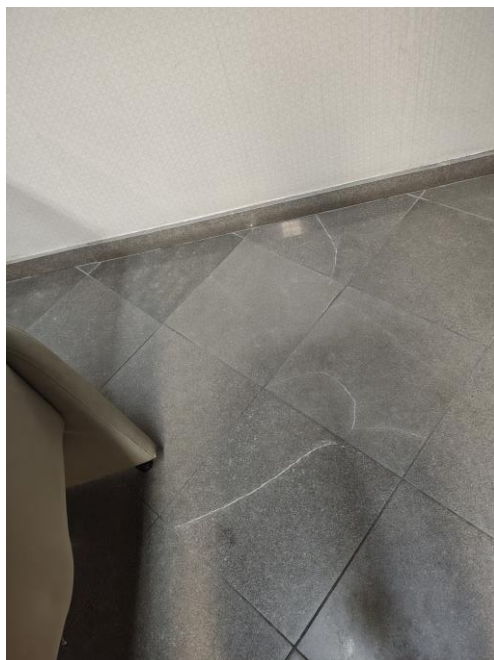
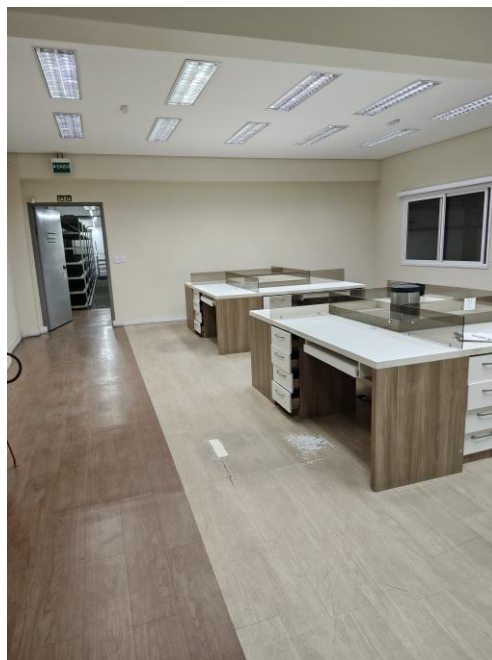
Os pisos, em geral, estão bons. Alguns apresentam riscos e imperfeições, especialmente, nos postos de trabalho, sob a posição das cadeiras.

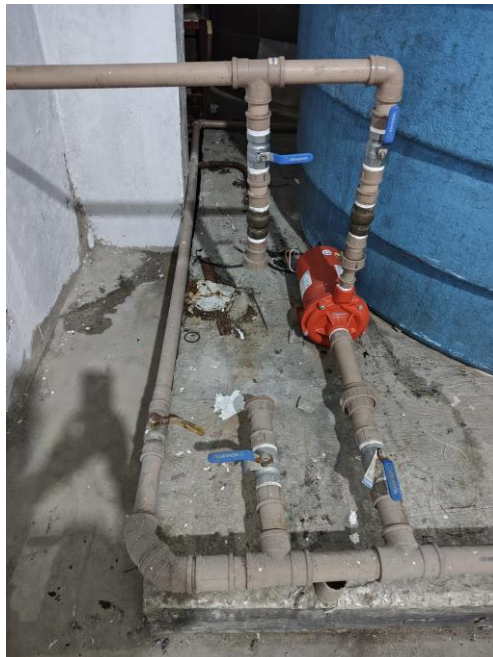
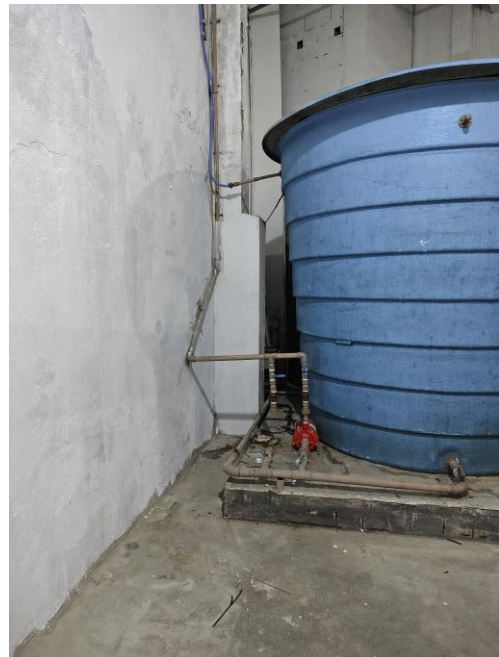
Não foram testados os motores de recalque no 2º subsolo e há apenas 1 motor-bomba.

Está faltando um motor-bomba (esquerda).

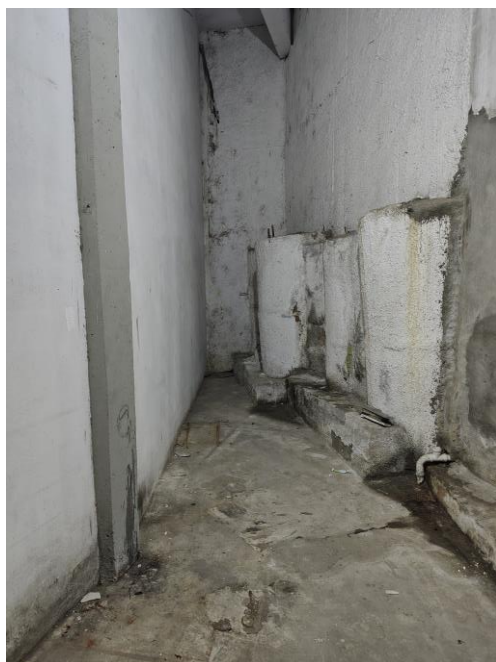
Foram constatados alguns pontos de umidade e/ou infiltrações de água no compartimento do reservatório inferior.
