PREFEITURA MUNICIPAL DE TRÊS COROAS
ESTADO DO RIO GRANDE DO SUL

PARECER TÉCNICO DE ENGENHARIA

EMEF Rui Barbosa – Salas de Aula 4 e 5

Data: 26 de janeiro de 2025

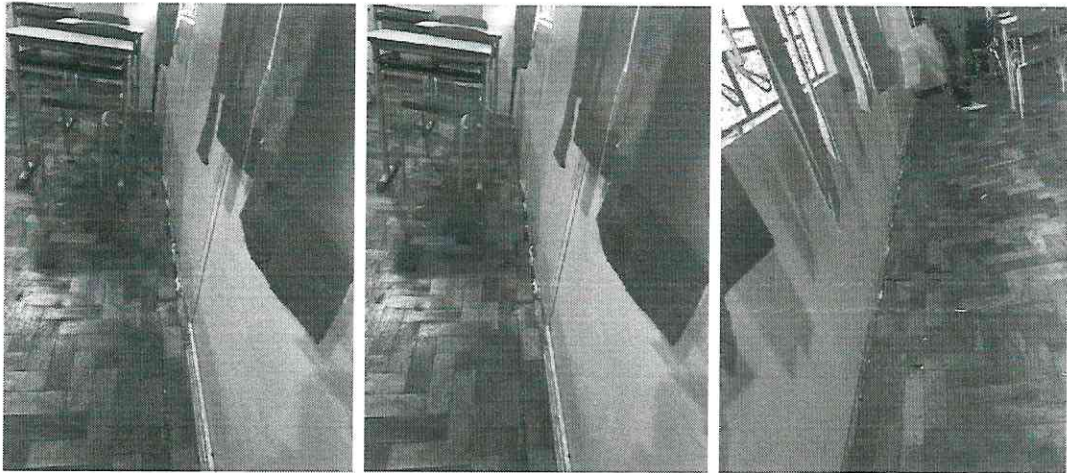
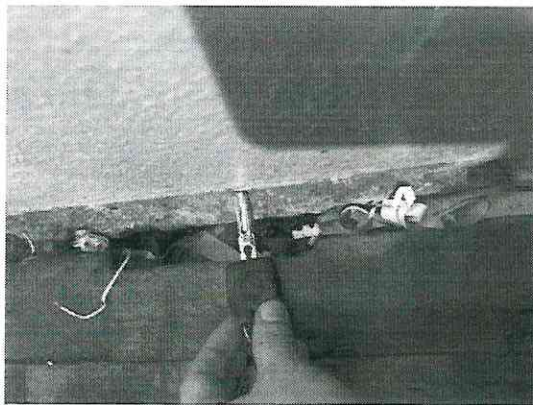
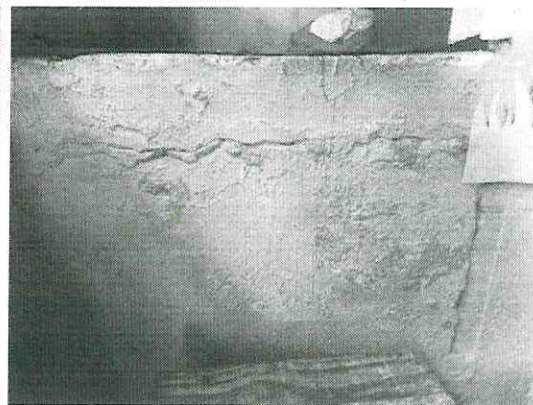
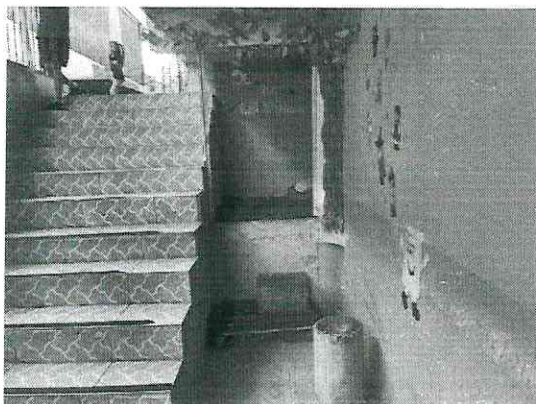
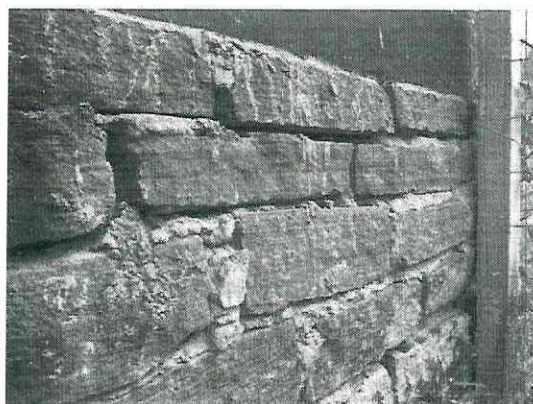
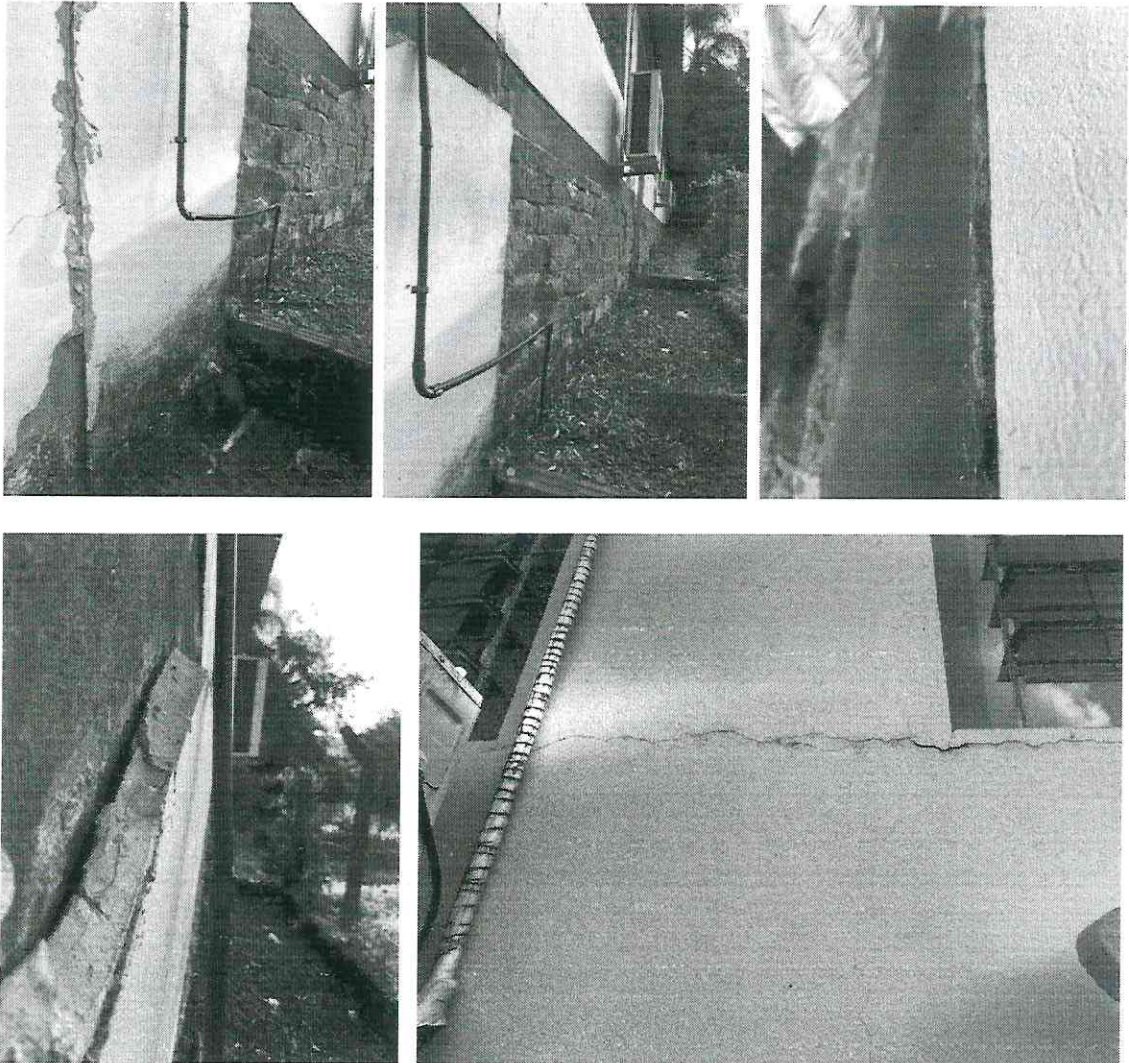
3. REGISTRO FOTOGRÁFICO

- **Afundamento do piso:** Observa-se um rebaixamento significativo em parte da área do piso das salas, indicando movimentação do terreno de suporte ou falhas na estrutura subjacente.

- **Deslocamento do alicerce de fundação:** Evidencia-se um deslocamento horizontal do alicerce de fundação, principalmente no lado Norte da edificação, com uma fissura de aproximadamente 3 cm entre o piso e a parede, sugerindo instabilidade geotécnica ou inadequação da fundação existente.

- **Falta de amarração da viga sobre o alicerce de pedra Grês:** Constata-se a ausência de elementos de ligação adequados para a estabilidade lateral da viga, comprometendo a integridade e a capacidade de distribuição de cargas da fundação.

- **Infiltração no aterro:** Há sinais claros de umidade ascendente e manchas nas paredes, indicando a presença de água infiltrada no aterro sob o piso das salas.

- **Ausência ou insuficiência de drenagem do aterro:** A falta de um sistema de drenagem eficiente ao redor e sob a edificação permite o acúmulo de água no solo, elevando o nível do lençol freático local e contribuindo para a infiltração.

- **Excesso de umidade sob e no entorno da escola:** A umidade excessiva no solo adjacente às salas agrava os problemas de infiltração e pode comprometer a estabilidade dos pisos e alicerces das salas.

- **Desocupação da sala 5:** Medida emergencial para garantir a segurança dos usuários, evitando a exposição a riscos estruturais iminentes, sala 5 possui maior gravidade.
- **Remoção de todo o piso e aterro:** A remoção completa do piso e contra-piso existente e do aterro subjacente, necessária para identificar as causas do afundamento, executar a drenagem e a impermeabilização adequadamente, e preparar a base para a nova estrutura.
- **Execução de um sistema de drenagem eficiente:** Implementação de um sistema de drenagem subterrâneo ao redor da edificação e sob a nova estrutura das salas, com o objetivo de captar e direcionar a água do solo, controlando o nível do lençol freático e

eliminando a umidade excessiva. Este sistema deve incluir tubos drenos, caixas de inspeção e um ponto de descarga adequado.

- **Execução de um sistema de impermeabilização das paredes voltadas para o corredor e cozinha:** Aplicação de barreiras impermeáveis nas paredes em contato com o solo (paredes aparentes) e nas paredes divisórias com áreas úmidas (cozinha e corredor) para impedir a ascensão da umidade por capilaridade e proteger as estruturas contra a deterioração.

- **Execução de novas fundações, estrutura e laje para as salas:** Demolição da estrutura comprometida e execução de um novo sistema de fundação dimensionado de acordo com as características do solo e as cargas da nova edificação. A nova estrutura (pilares, vigas) e laje devem ser projetadas para garantir a estabilidade e durabilidade, além de corrigir o deslocamento dos alicerces das salas.

- **Amarração e contenção do deslocamento do alicerce de fundação existente:** Avaliação da possibilidade de contenção e amarração da viga sobre o alicerce de pedra Grês existente, visando evitar o agravamento do deslocamento e garantir a estabilidade da parte da edificação que utiliza essa fundação. Essa solução deve ser cuidadosamente analisada por um engenheiro estrutural.

- **Execução de novo contrapiso e piso sobre a estrutura da nova laje:** Após a conclusão da nova estrutura e da impermeabilização, executar um novo contrapiso nivelador e, posteriormente, aplicar o revestimento de piso adequado.
