PARECER TÉCNICO DE ENGENHARIA

E.M.E.F. Augusto Roennau – Sala de Educação Infantil

Data: 23 de janeiro de 2026

Local: Três Coroas, Estado do Rio Grande do Sul, Brasil

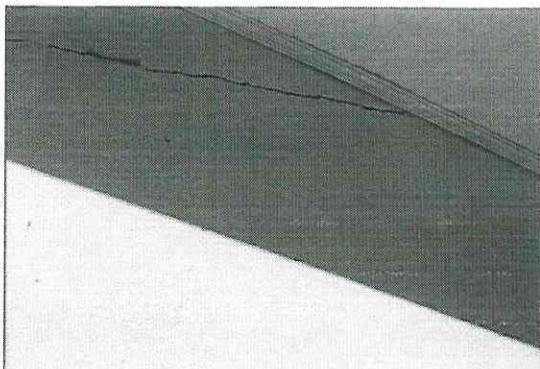
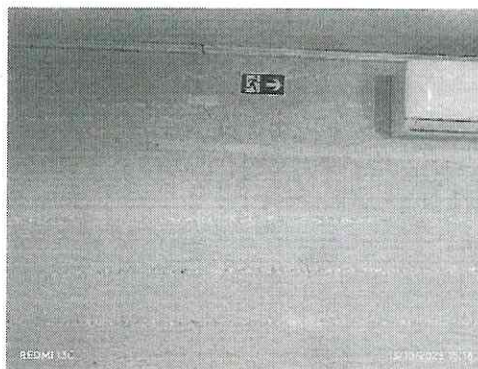
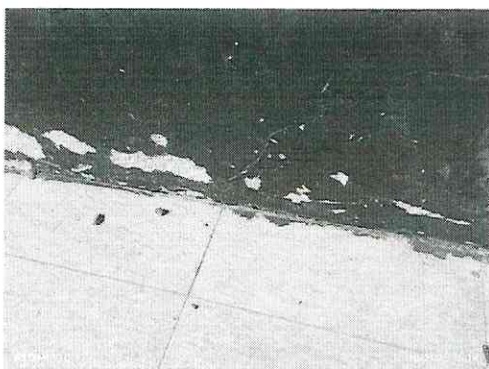
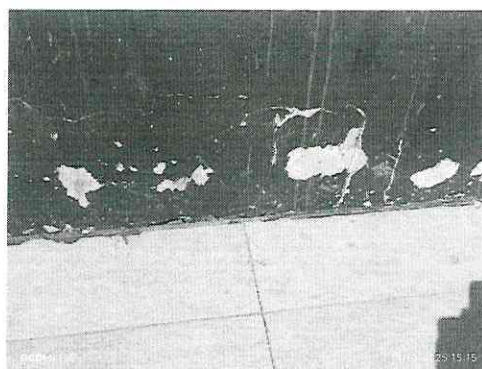
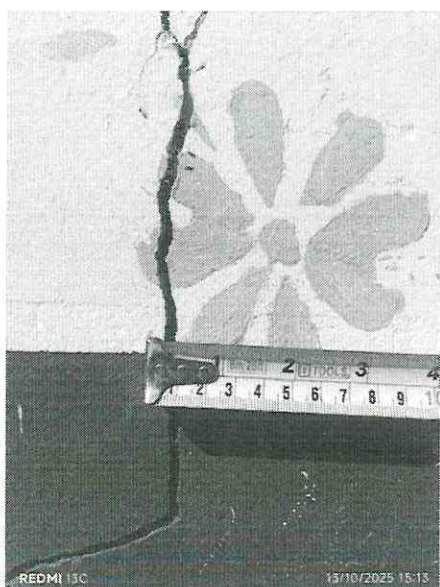
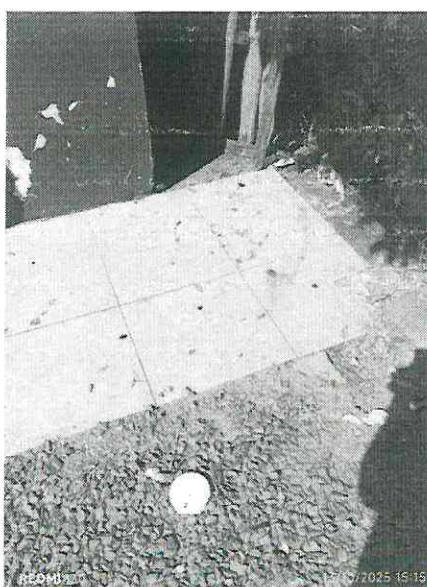
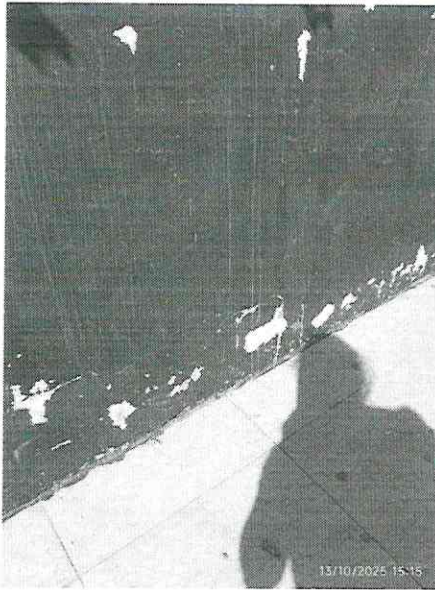
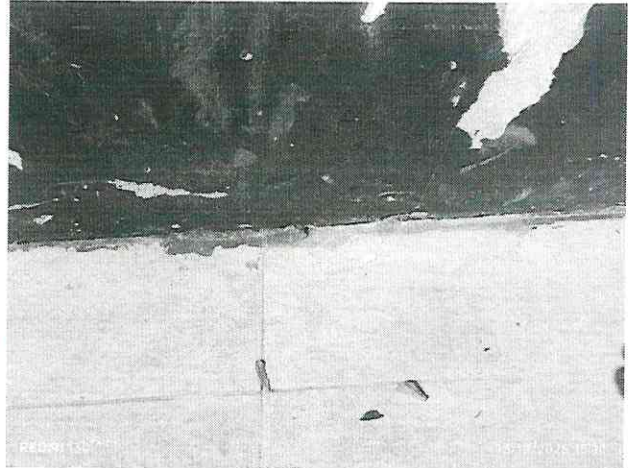
3. REGISTRO FOTOGRÁFICO

- **Afundamento do piso:** Observa-se o recalque significativo da área externa (pátio), indicando movimentação do terreno com início, segundo relatos, após instalação de um sistema de fossa para esgotamento dos dejetos da escola, muito próximo a edificação.
- **Deslocamento do alicerce de fundação:** Evidencia-se um deslocamento do alicerce de fundação, devido a compactação natural do reaterro do sistema de fossa, onde atualmente encontra-se compactado por completo.
- **Rachadura:** Devido ao recalque, foi gerado, na parede aos fundos da sala, rachaduras com espessuras médias de 7mm que se não tratadas, podem ser

um caminho para entrada de umidade e água das chuvas, podendo comprometer o revestimento, agravando a situação.

- **Desocupação da sala:** Medida emergencial para garantir a segurança dos usuários, evitando a inserção de cargas usuais ao sistema fragilizado.
- **Grampeamento da alvenaria:** Criação de uma trama de grampos metálicos, a fim de fazer o travamento da estrutura, possibilitando o preenchimento das rachaduras com argamassa estrutural, criando uma rigidez ao ponto fragilizado, com procedimento conforme o memorial descritivo.
- **Reparo do revestimento argamassado:** Após os grampos, deve-se recompor o revestimento argamassado conforme o padrão atual
- **Análise e correção de infiltrações no telhado:** Visto que deve ser realizado interdição da sala e conforme constatações de infiltrações oriundas do
