## **LAUDO TÉCNICO DE ENGENHARIA PARA SOLICITAÇÃO DE REPACTUAÇÃO**

OBRA: ID 1016318  
MUNICÍPIO: SÃO SEBASTIÃO DO CAÍ / RS  
ART Nº 12786723

Responsável Técnico  
MÁRCIO MORALES CEZAR  
Engenheiro Civil  
CREA 114134-RS

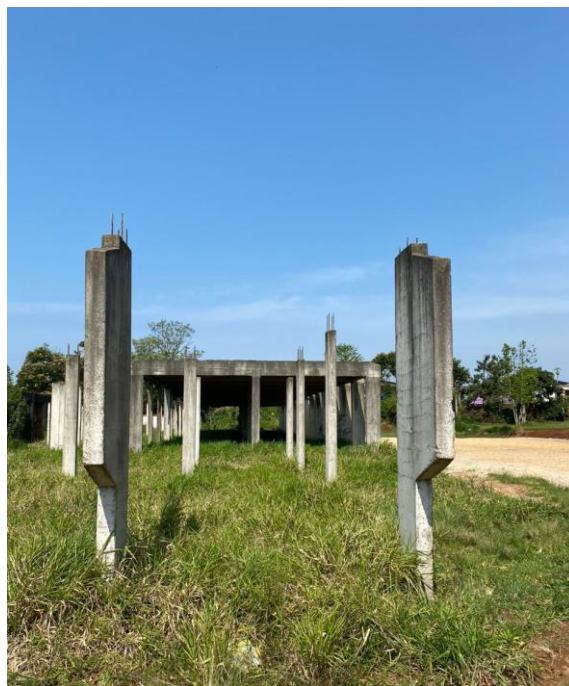
Foto 39: Vista Externa – Blocos E2

A fachada possui todos os elementos de projeto, não apresentando nenhum dano. Presença de vegetação não atrapalha a visualização das imagens. As anomalias apresentadas possuem grau de risco REGULAR em estrutura relativamente nova e em níveis aceitáveis.
