## **ESTUDO TÉCNICO PRELIMINAR**

## LAUDO TÉCNICO

Atendendo à solicitação da Secretaria Municipal de Educação e Desporto (SMED), em 10/09/2025 foi realizada visita nas instalações da **EMEF LUIZ LOESER**, localizada à Rua Felipe Michaelson, nº 930 - bairro Vila Olinda, em virtude de problemas reportados quanto a goteiras nas salas da informática e uma das salas de aula.

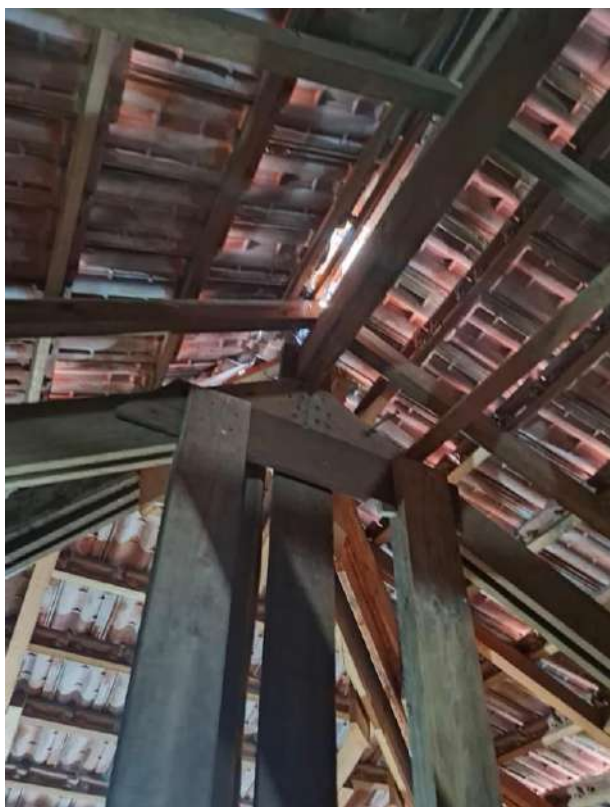
Foto 1 - Separação das telhas da cumeeira devido a movimentação estrutural.

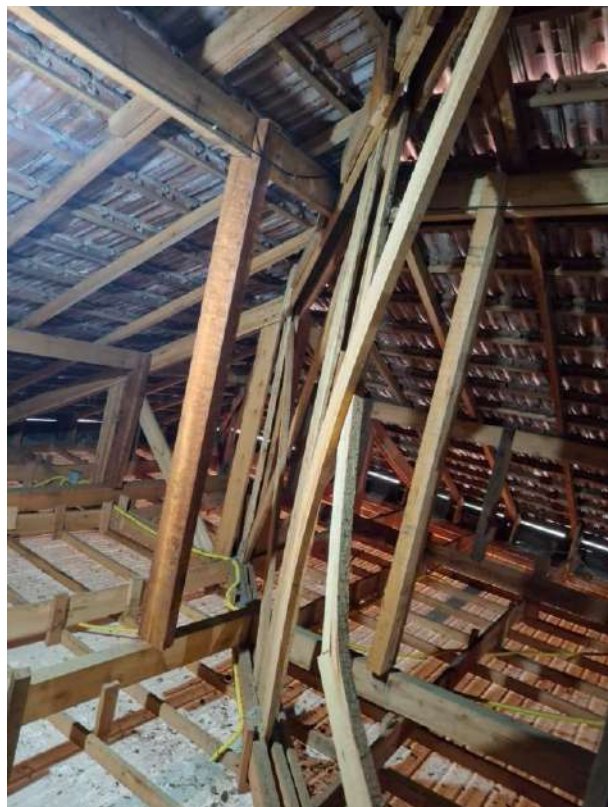
Foto 2 – Peças de madeira flambadas e rachadas devido à sobrecarga e movimentação do espigão do telhado.

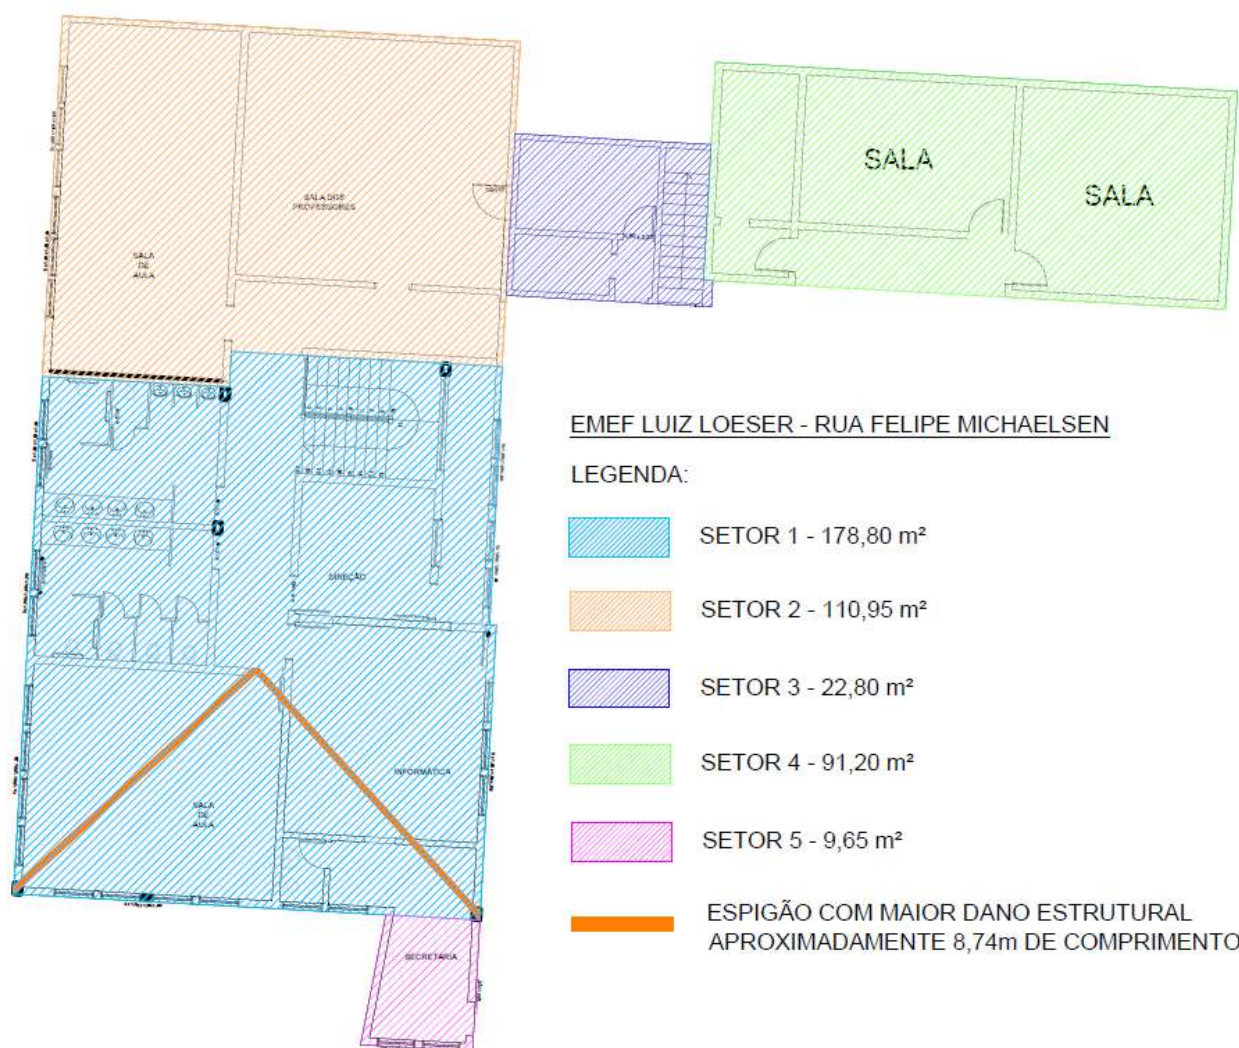
Imagem 02 – Divisão das áreas vistoriadas

e) Para executar o formato de 3 água, foram utilizadas tesouras inteiras com apoios intermediários, com afastamento máximo de 5,65 metros, associadas a treliças (meia tesoura), posicionadas como indicado na Imagem 02, “ESPIGÃO COM MAIOR DANO ESTRUTURAL”, com dimensão entre apoios de até 8,74 metros;

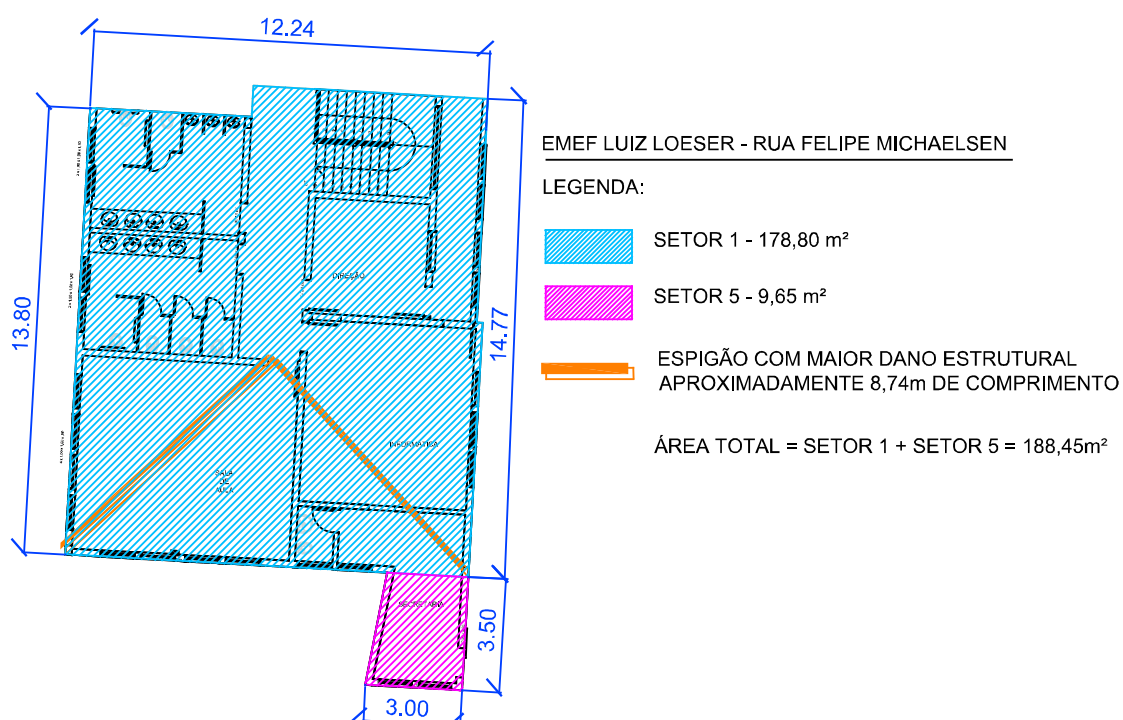
Imagem 03 – Planta baixa identificando os setores 01 e 05.

- 1 – **Interdição imediata da área da EMEF Luiz Loeser indicada como Setor 1 e 5**, até que sejam tomadas as medidas para eliminar os riscos imediatos aos usuários dos espaços;
- 2 – Deve ser realizada a manutenção ou substituição de todos os demais telhados com cobertura cerâmica da EMEF Luiz Loeser num prazo não superior a 6 meses, salvo com a apresentação de novo laudo com parecer diverso;
- 3 – Não são indicadas obras de reforço na estrutura da área indicada como Setor 1, uma vez que a estrutura implantada é inadequada, e eventuais acréscimos de peças de madeira aumentaria o carregamento da estrutura já sobrecarregada.

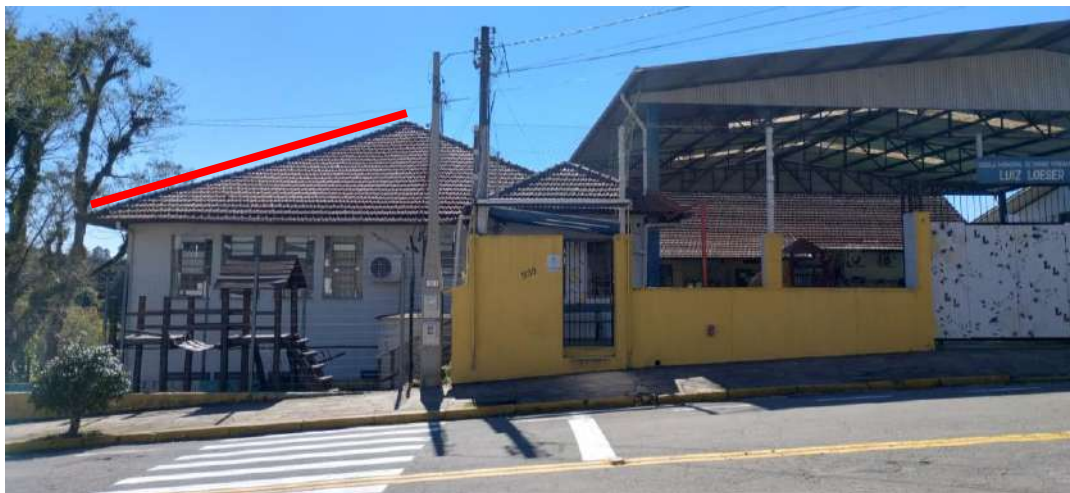
Foto 3 – Vista do telhado em questão, sendo as fotos seguintes referentes ao trecho à esquerda da cobertura metálica.

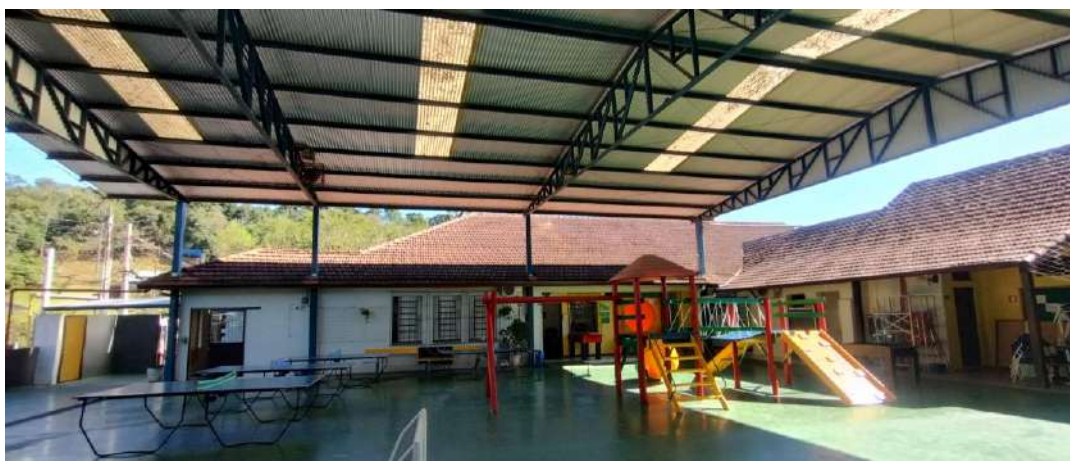
Foto 4 – À esquerda da foto, vista do telhado com problemas estruturais graves.

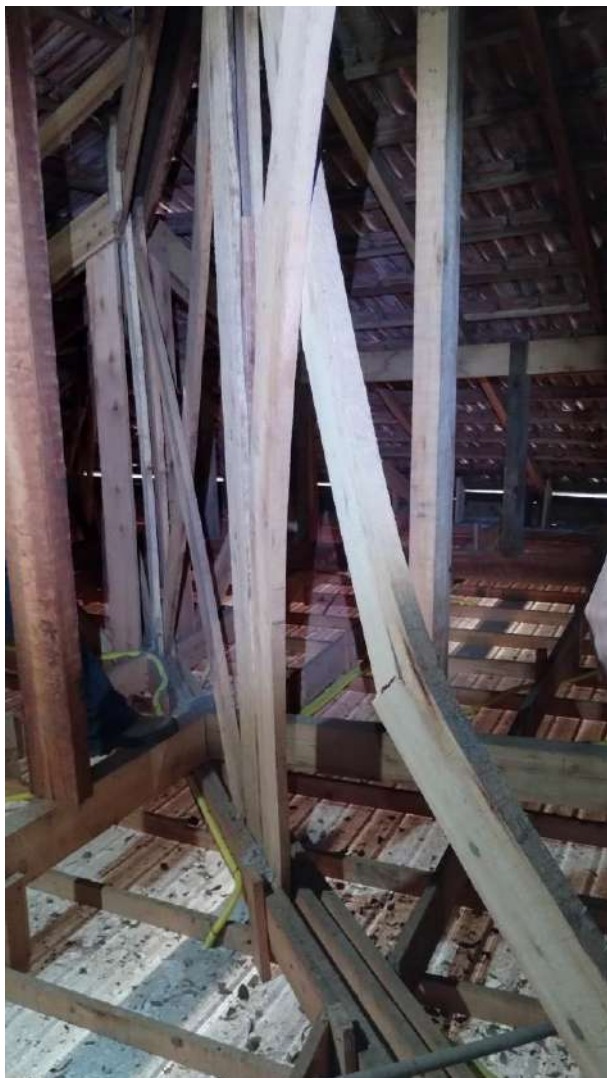
Foto 5 – Peças de sustentação do espigão quebradas;

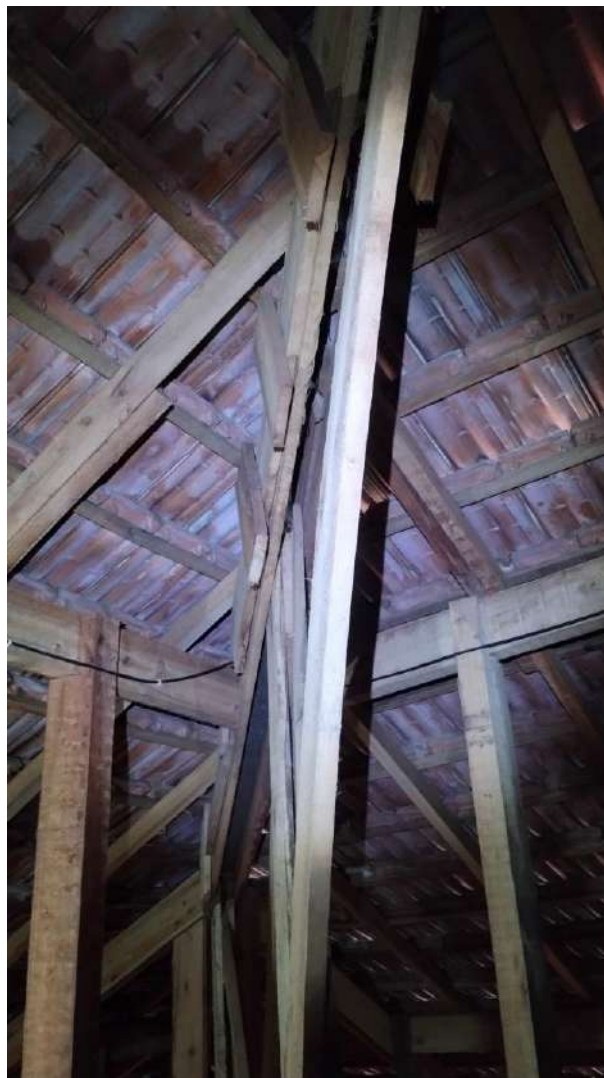
Foto 6 – A peça do espigão foi cortada e a emenda dessa peça foi realizada com madeiras de baixa resistência (peças de pinus), má qualidade (com grande quantidade de nós) e muito seccionadas, trazendo fragilidade para as treliças de função estrutural principal no desenho do telhado. Também foi verificada que a união entre as peças foi realizada somente com o uso de pregos, e sem o correto posicionamento das peças para a adequada transmissão de esforços.

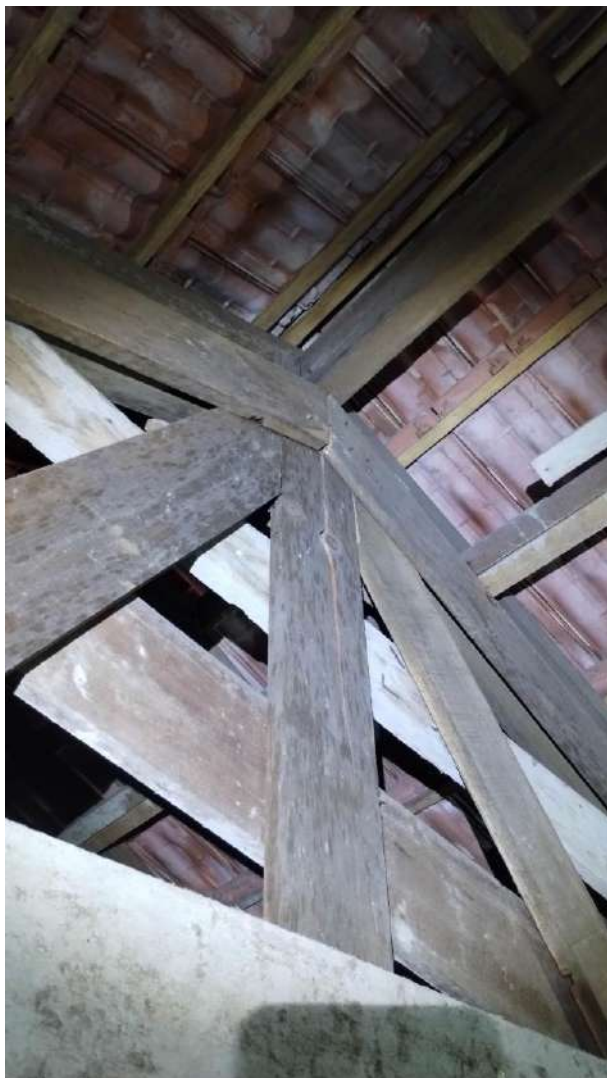
Foto 7 – Peça vertical rachada com talas de escoramento realizado com madeiras de qualidade inferior e de forma inadequada

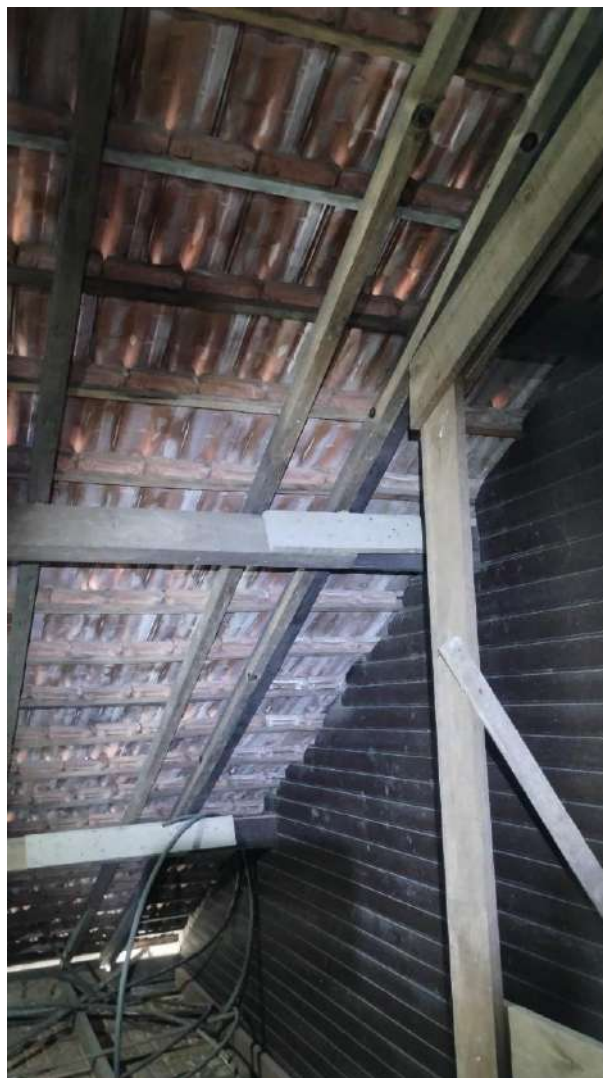
Foto 8 – Emenda na terça realizada de maneira incorreta e utilizando uma emenda em forma de tala com madeira inadequada, provavelmente aproveitando resto de obra por apresentar cimento em toda a superfície.

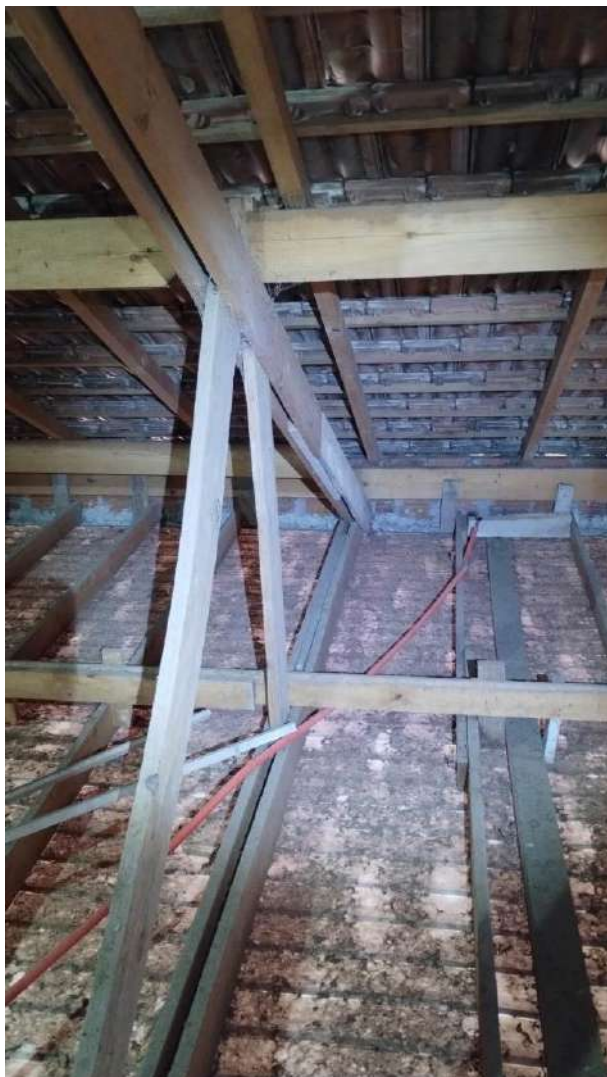
Foto 9 – Emenda realizadas com madeira de má qualidade e curvatura da estrutura de forro e dos caibros e ripas apresentando o vestígio de movimentação estrutural.

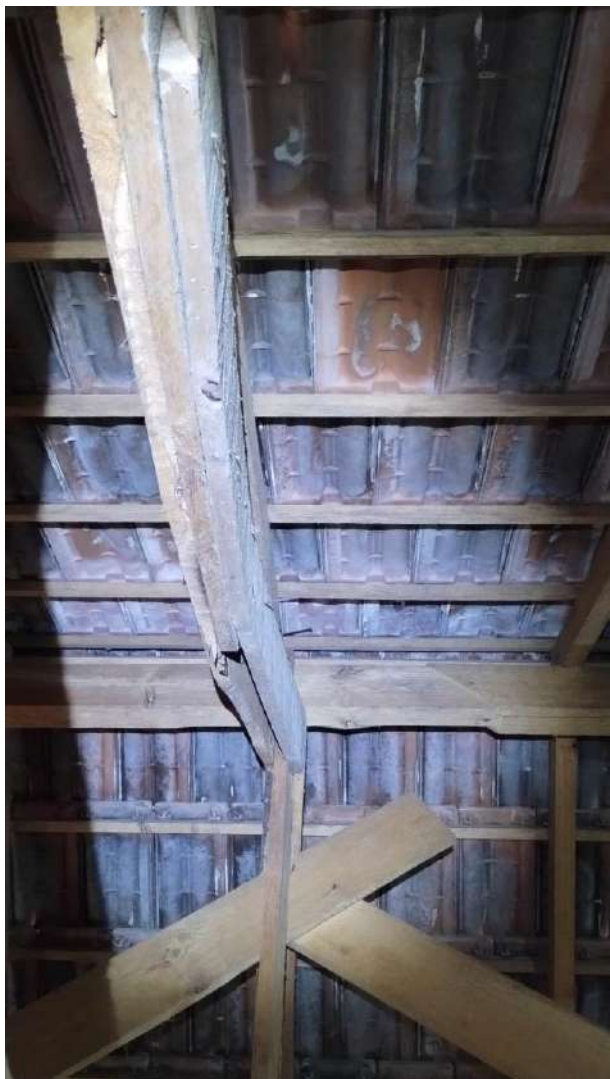
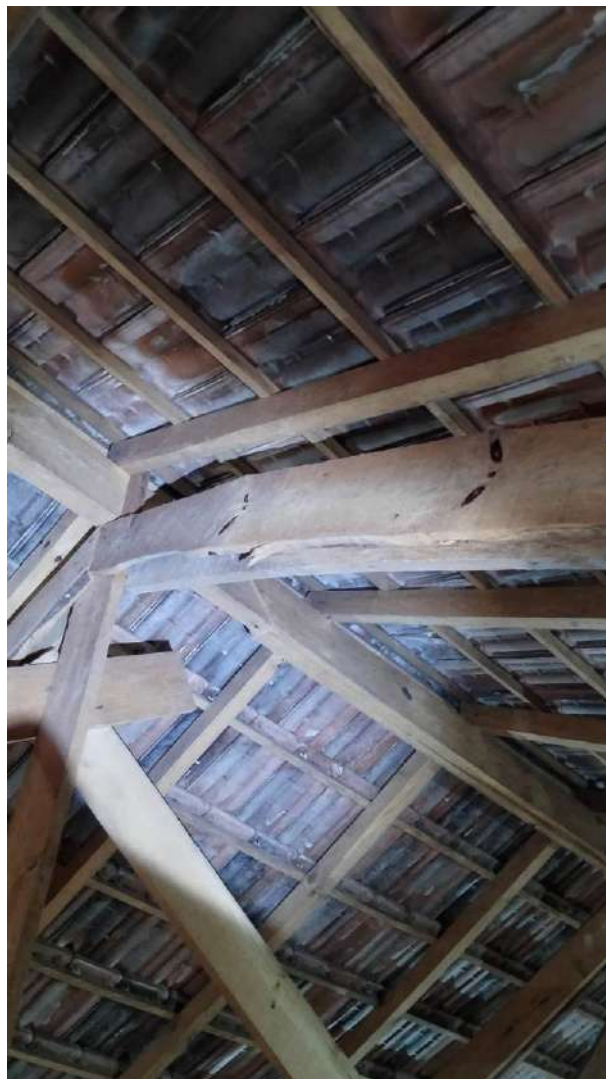
Foto 10 e 11 – As duas fotos mostram a mesma peça, mas em ângulos diferentes. A peça não apresenta a seção regular e está flambada, com emendas inadequadas fazendo a movimentação de todas as outras peças de sustentação das telhas.

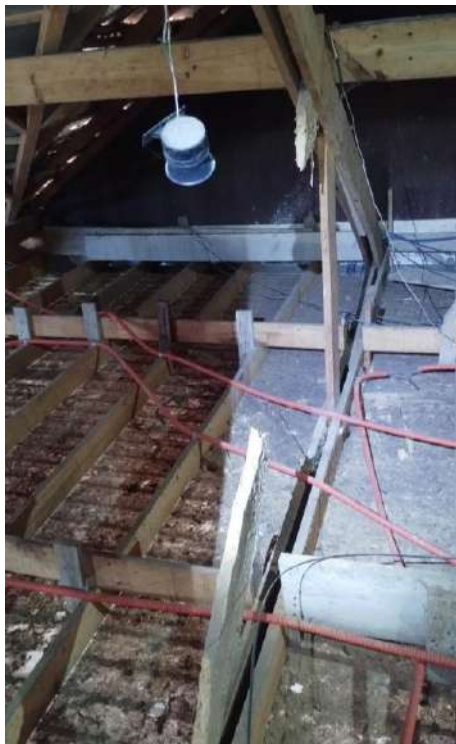
Foto 12 – Nessa foto, além da peça empenada por esforço inadequado na estrutura, podemos identificar as instalações elétricas executadas de forma completamente inadequadas.

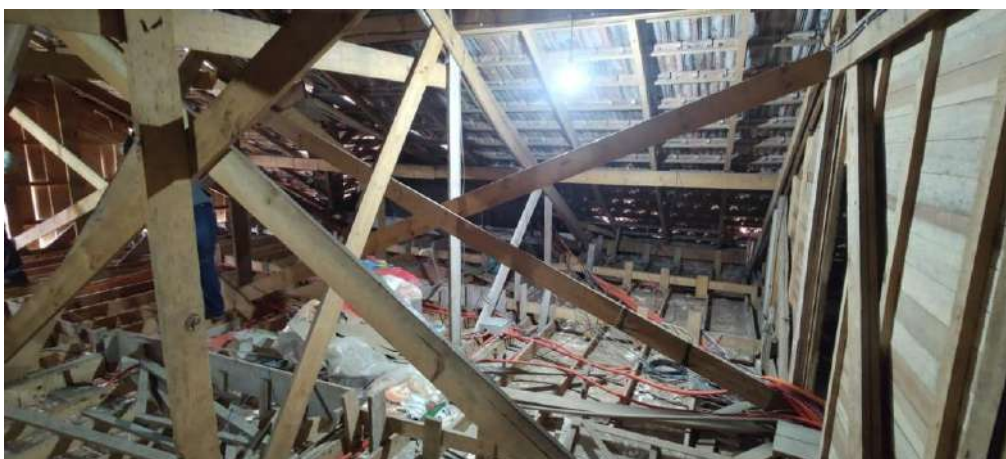
Foto 13 – Instalações elétricas e materiais de descarte sobre fiações e forro de PVC.

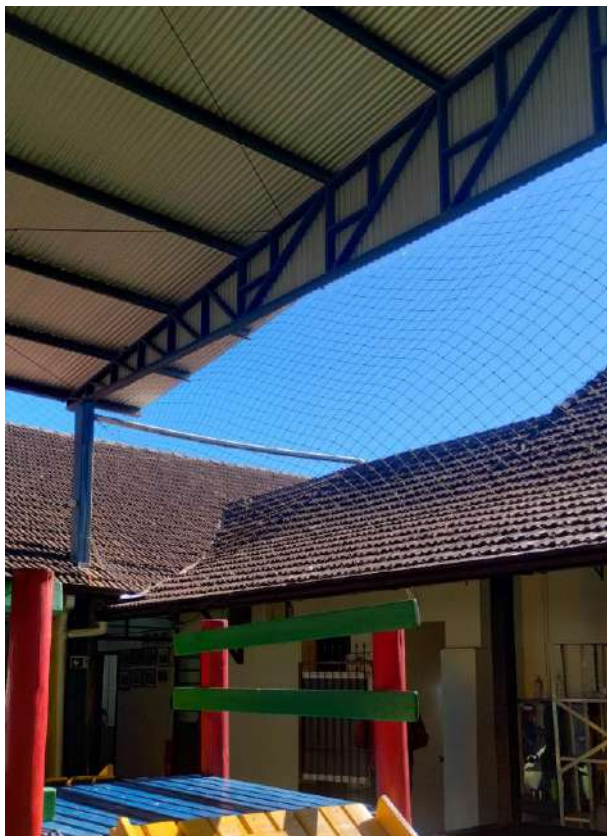
Foto 14 – Foto externa na união entre parte mais antiga e mais nova da construção onde podemos verificar a irregularidade nas águas do telhado causados pela movimentação estrutural.

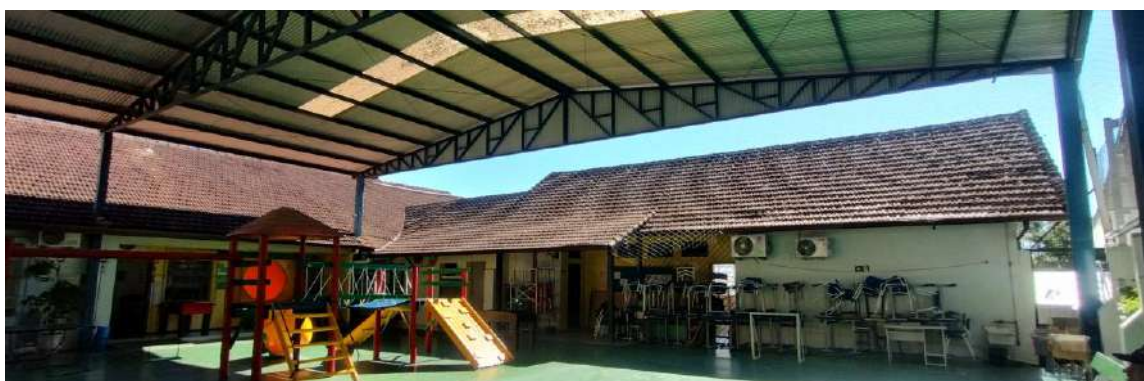
Foto 15 – À direita dessa foto, temos a vista do telhado referente às fotos que seguem onde a maior ação de deterioração foi realizada por ataque de cupins.

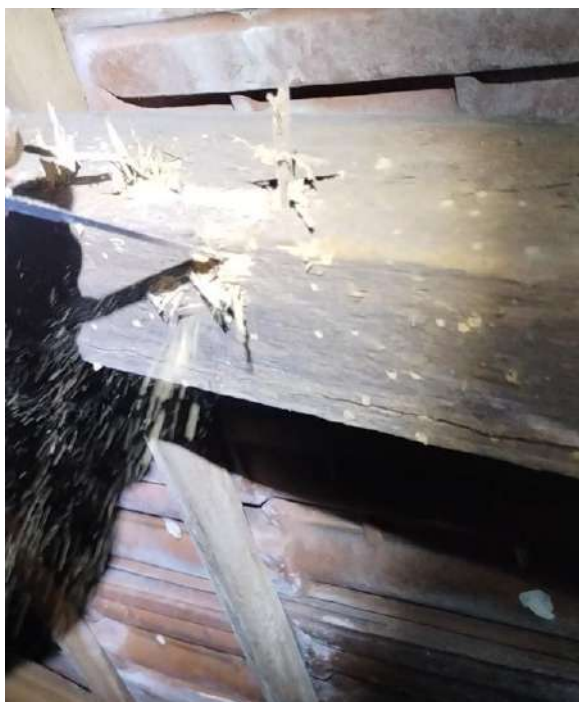
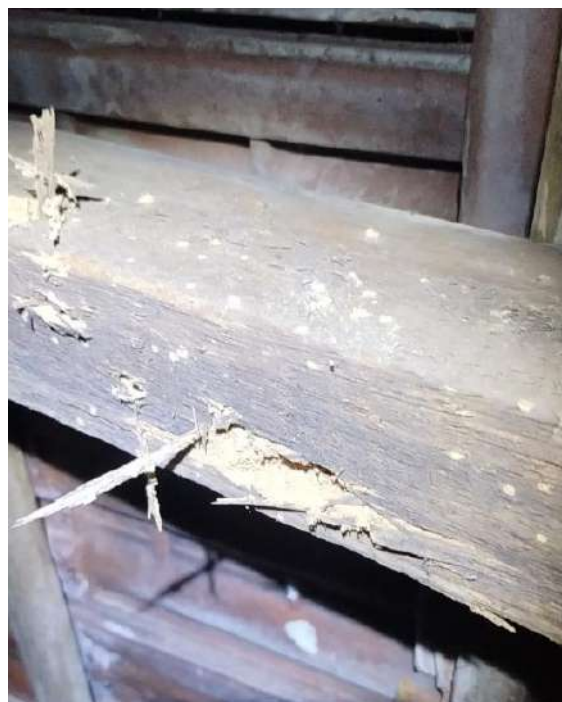
Fotos 16 e 17 – Ao inserirmos pressão com equipamento pontiagudo nas peças de madeira, ocorreu o esfarelamento do material em decomposição pela ação dos cupins.

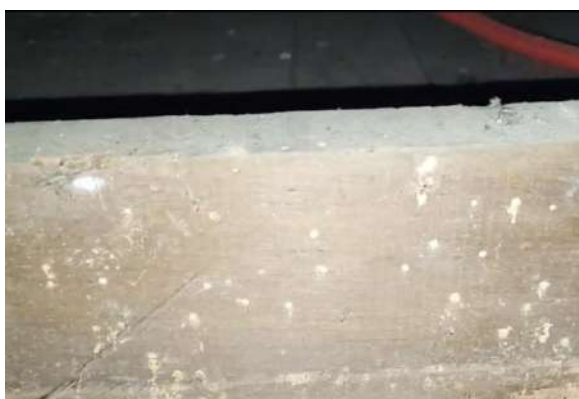
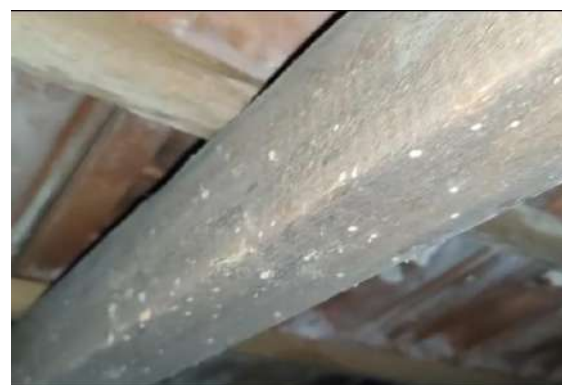
Fotos 18 e 19 – As duas fotos mostram a ação de cupins em atividade, sendo identificados visivelmente através dos pontos mais claros nas peças de madeira.

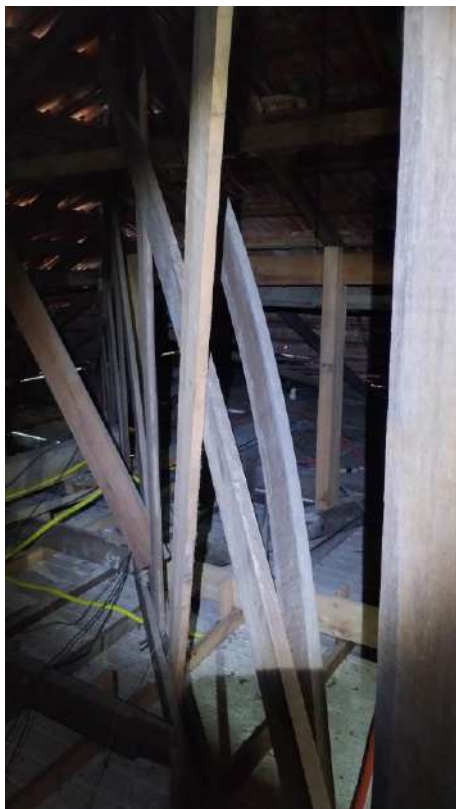
Foto 20 - Ao fundo dessa foto está a área indicada como Setor 05, onde não foi possível realizar fotos mais de perto devido ao difícil acesso e a constatação da insegurança estrutural no percurso até o local.
