## RELATÓRIO DE VISTORIA

### QUIOSQUE DA PRAÇA DR. FERNANDO ABBOTT

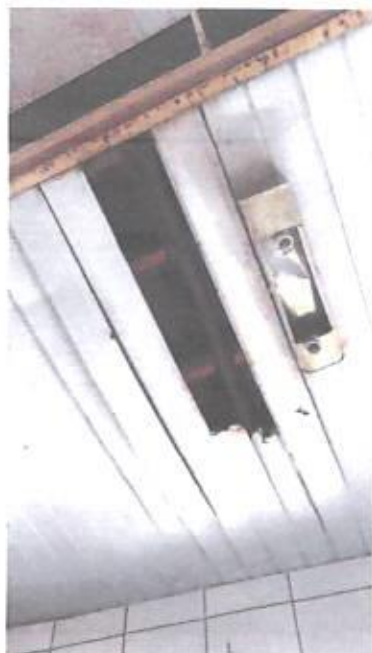
Foto 1 — Detalhe da abertura no forro, com ripamento e telha cerâmica visíveis.

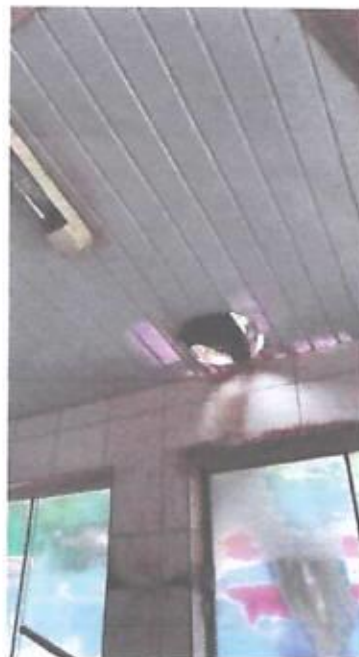
Foto 2 — Outro ponto de reparo do forro.

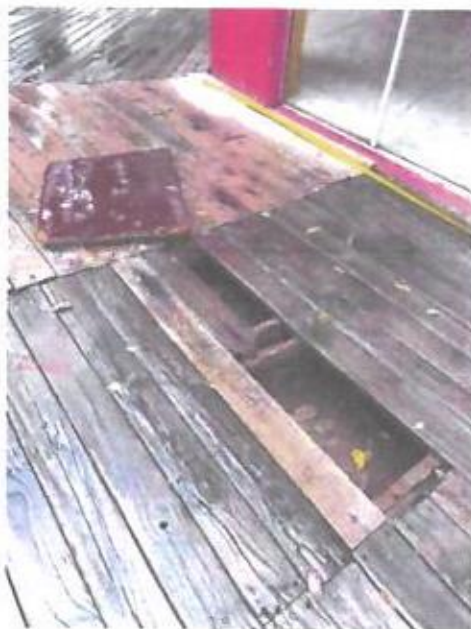
Foto 3 — Tábua do deck rompida, com estrutura de apoio exposta.

A escolha da madeira ipê rajado justifica-se por suas características técnicas de elevada resistência mecânica, alta durabilidade natural, baixa suscetibilidade ao apodrecimento e excelente desempenho quando exposta às intempéries, umidade e variações climáticas. Trata-se de uma espécie amplamente utilizada em decks, passarelas, áreas externas e demais aplicações sujeitas ao tráfego constante de usuários, apresentando vida útil superior à de madeiras de reflorestamento, mesmo quando tratadas.

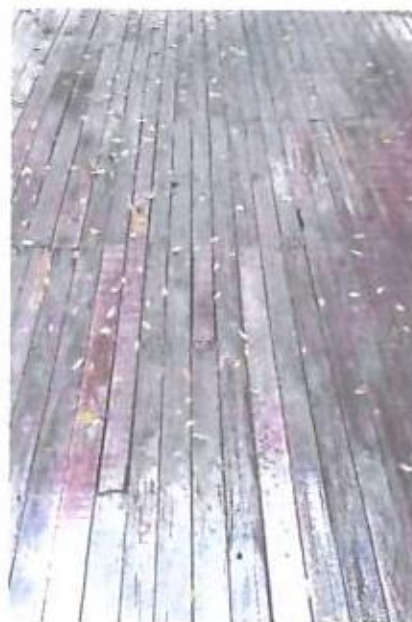
Foto 4 — Tábua em estado de deterioração.

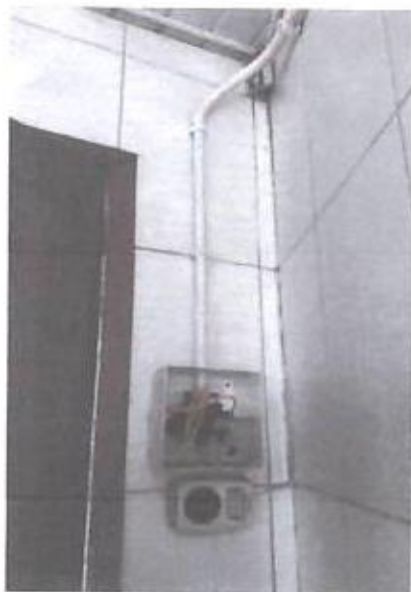
Foto 5 — Quadro de cargas com fiação exposta, sem tampa e condutores com bitola incompatível.

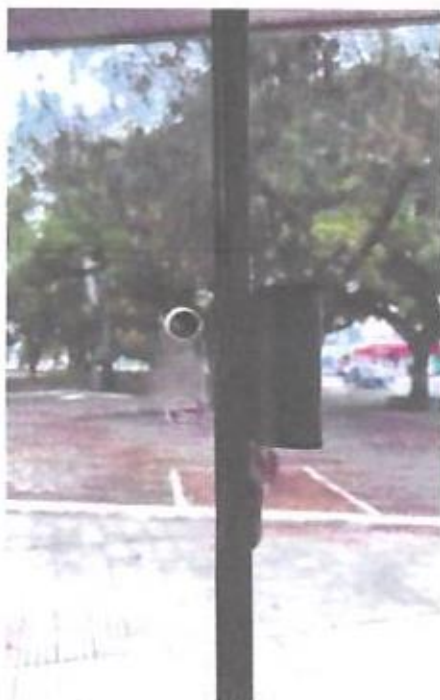
Foto 7 — Ausência de sistema de travamento em portas e janela.

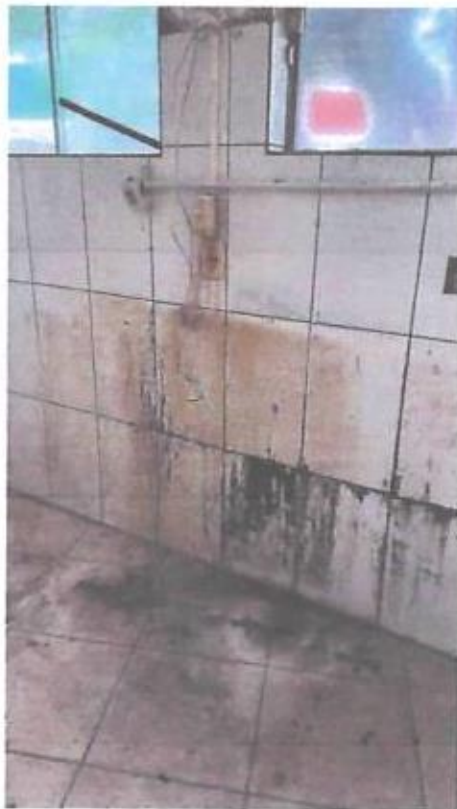
Foto 8 — Ambiente interno com manchas acentuadas no piso e azulejo.

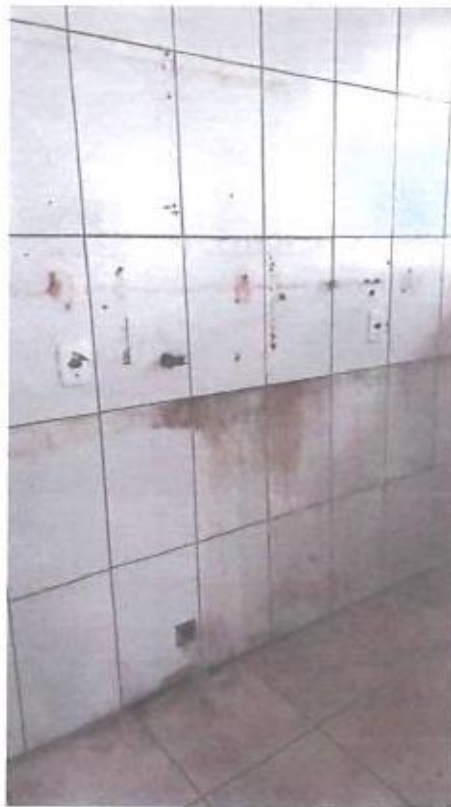
Foto 9 — Ambiente interno com manchas acentuadas no piso e azulejo.
