RELATÓRIO DE VISTORIA TÉCNICA

Demanda: n° 50039/2022

Local: Unidade de Controle Zoonoses

Endereço: TV dos rodoviários – Jardim dos Lagos, Guaíba / RS

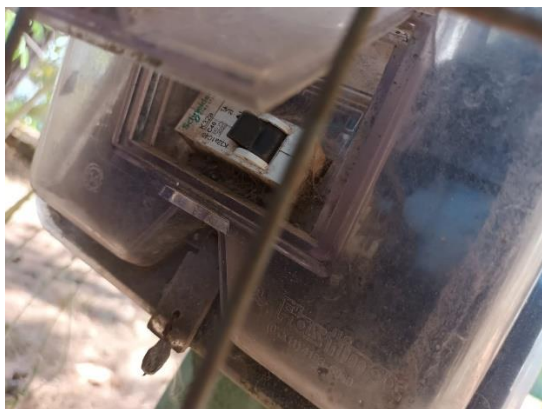
Figura-01

6.1 Entrada de Energia Padrão da Edificação

- Entrada de Energia monofásica antiga e fiação depreciada.

Após visita técnica na Unidade de controle Zoonozes, observou-se Entrada de Energia padrão monofásica antiga e fiação depreciada até o quadro Geral de baixa de tensão. Quanto aos condicionadores de ar, sugere-se instalação de disjuntores de proteção exclusivo e fiação adequada a potência do equipamento e aumento de carga na entrada padrão.

Por conseguinte, recomenda-se contratação de Empresa Especializada, a fim da execução da manutenção e alterações nas Instalações Elétricas da Edificação.

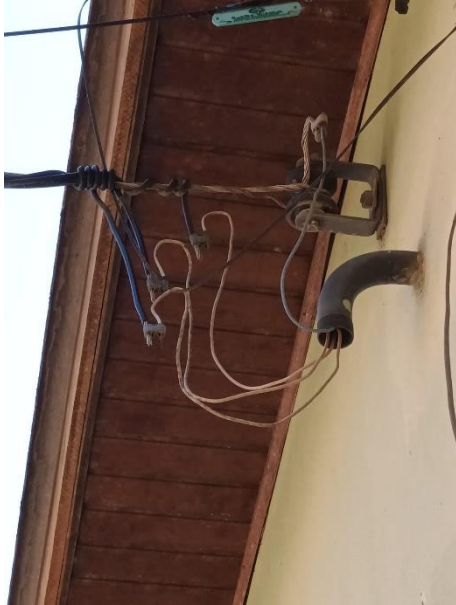
Figura-02

6.2 Infraestrutura de Entrada de Energia

- Fiação antiga e depreciada da entrada de energia até QGBT .
