## **RELATÓRIO COM PARECER TÉCNICO DE CONDIÇÕES DE ESTABILIDADE DE ENCOSTA – ESTRADA 500**

OBRA: IMPLANTAÇÃO DE PAVIMENTAÇÃO ASFÁLTICA | RODOVIA MUNICIPAL ESTRADA 500

TRECHO: MUNICÍPIO DE SÃO MARCOS – COMUNIDADE SANTO ANTÔNIO DOS POLIDOROS (P/ RODOVIA ERS 122)

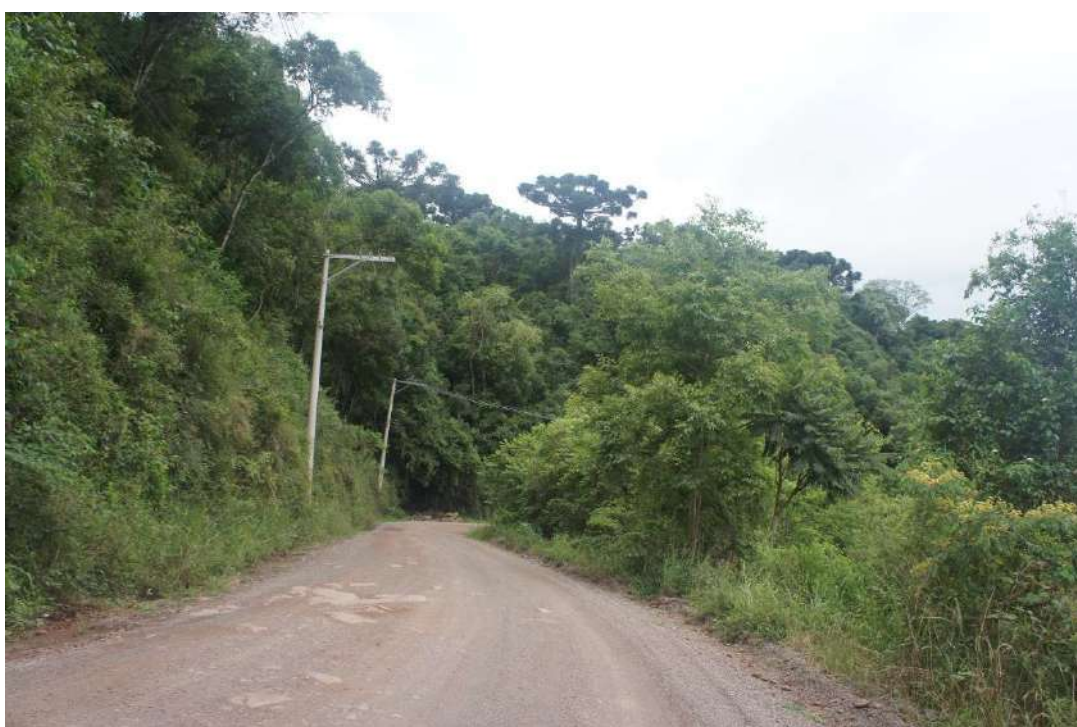
**Figura 1:** Encosta (LD) e o leito do trecho existente.

Como mostrado na figura 1, as duas margens da estrada encontram-se densamente vegetadas, o que as confere uma condição natural de estabilidade mais adequada. Essa vegetação auxília na estabilização e consolidação do meio.

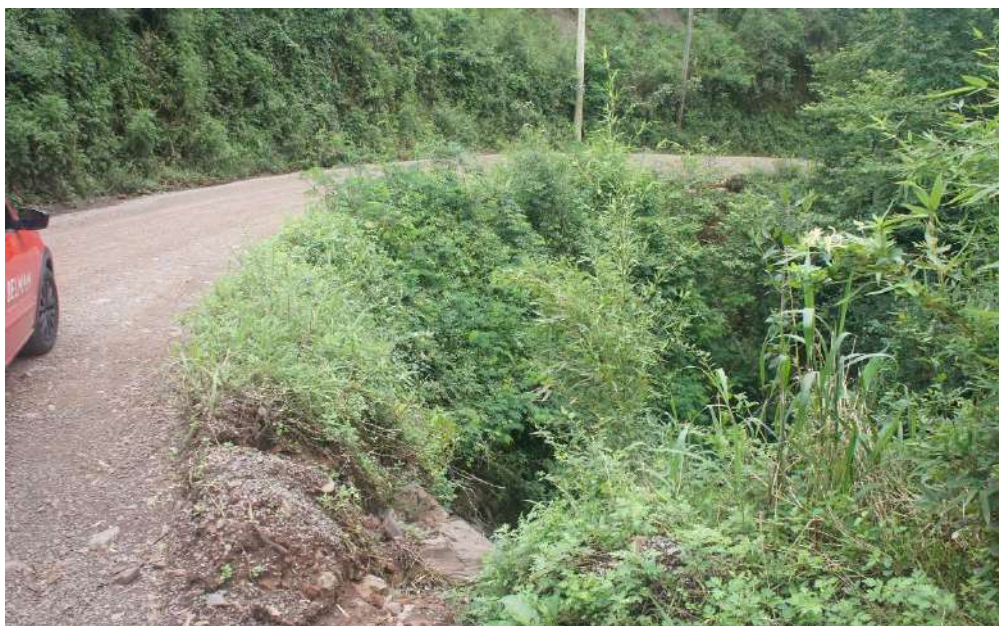
**Figura 2:** Erosão identificada na estaca km 0+500, próximo à contenção de pedras.

Nas figuras apresentadas é possível constatar que a maioria dos pontos apresentaram manifestações de cunho erosivo, o que indica insuficiência de drenagem adequada para disciplinar as águas pluviais do trecho. Nas estacas km 1+920 e km 2+240 (figuras 4 e 6) foram identificados deslizamentos de taludes, os quais estão apresentados no relatório específico, de Análise de Estabilidade de Taludes.

- Redução da contribuição pluvial direta, com barreiras de proteção ou valas de escoamento;
- Drenagem adequada, disciplinando as águas pluviais para bueiros de travessia, bocas com dissipadores de energia;
- Proteção da encosta nos locais de solos desprotegidos de camada vegetal;
- Limpeza das áreas de erosão;
- Recomposição de material, preferencialmente com pedras colocadas, com o intuito de proteção do solo exposto;
- Adequar o fluxo de veículos de modo a desviar o tráfego que ocorre sobre os muros de contenção. Apesar de não apresentarem indícios de instabilidade, este sobrepeso pode gerar danos futuros às estruturas, não sendo indicado sua operação conforme ocorre neste momento.

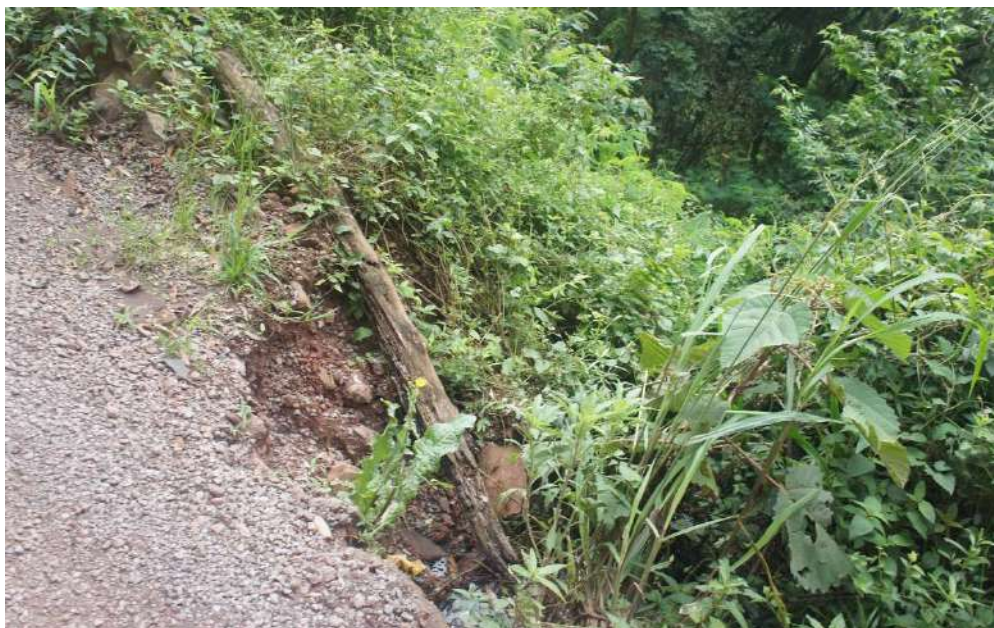
**Figura 3:** Sulgo erosivo identificado na estaca km 1+740, no bordo da pista.

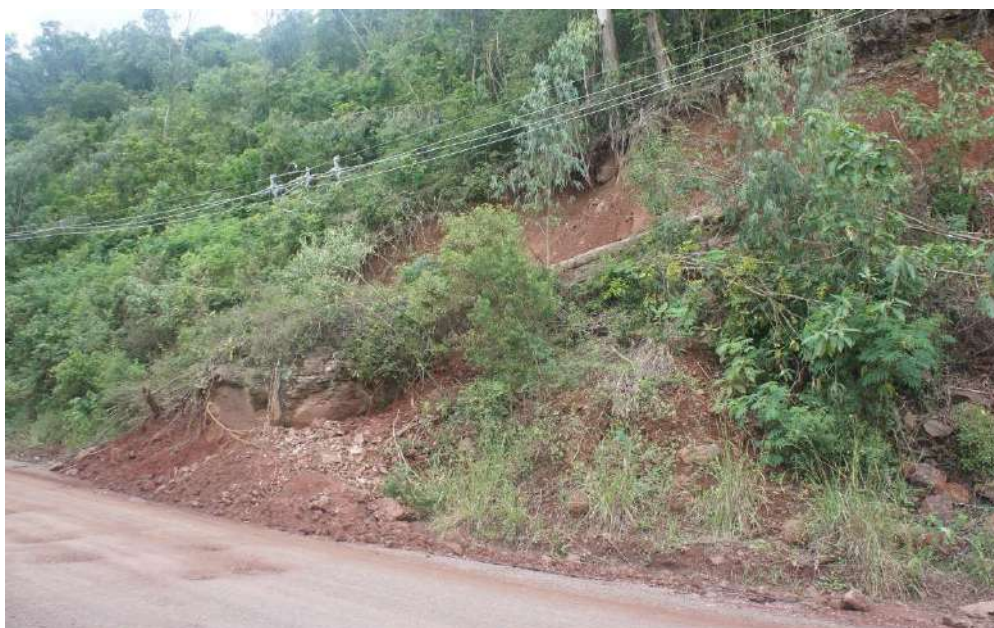
**Figura 4:** Escorregamento de talude na estaca km 1+920.

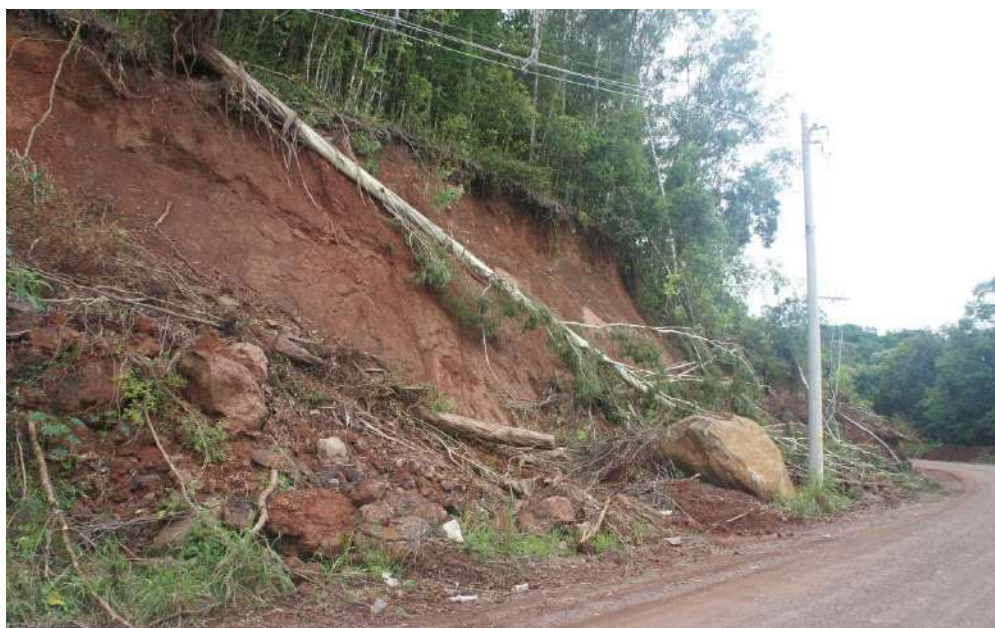
**Figura 5:** Escorregamento de talude na estaca km 1+920.

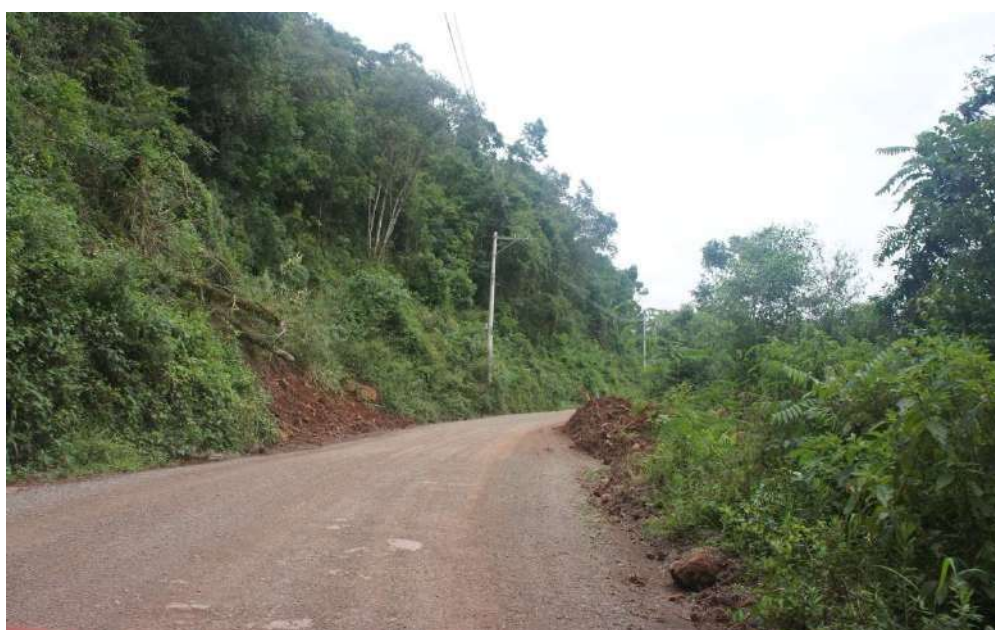
**Figura 6:** Escorregamento de talude na estaca km 2+240.

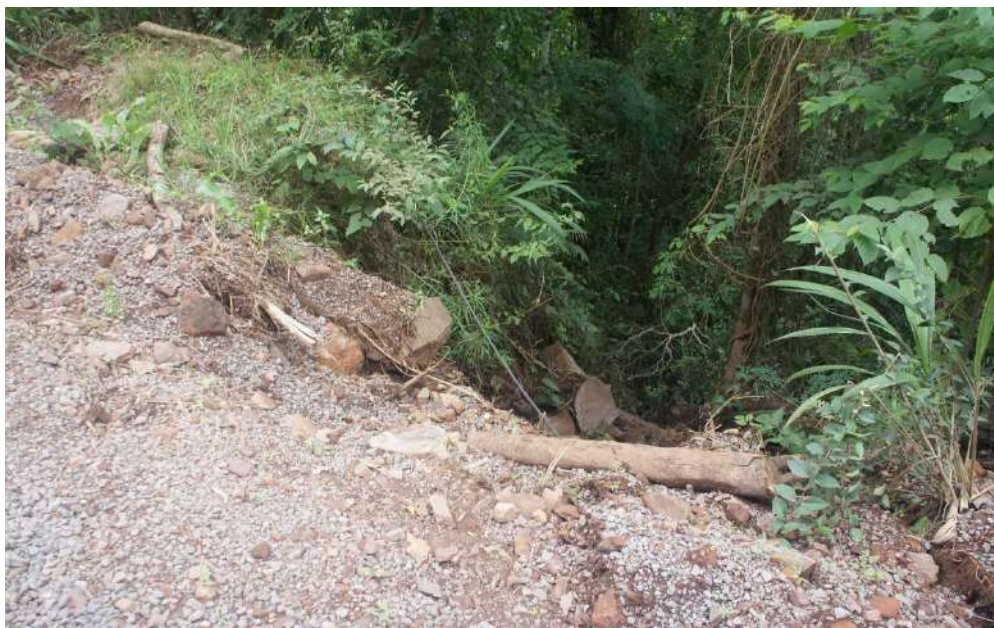
**Figura 7:** Sulgo erosivo de bordo identificado na estaca km 2+720.

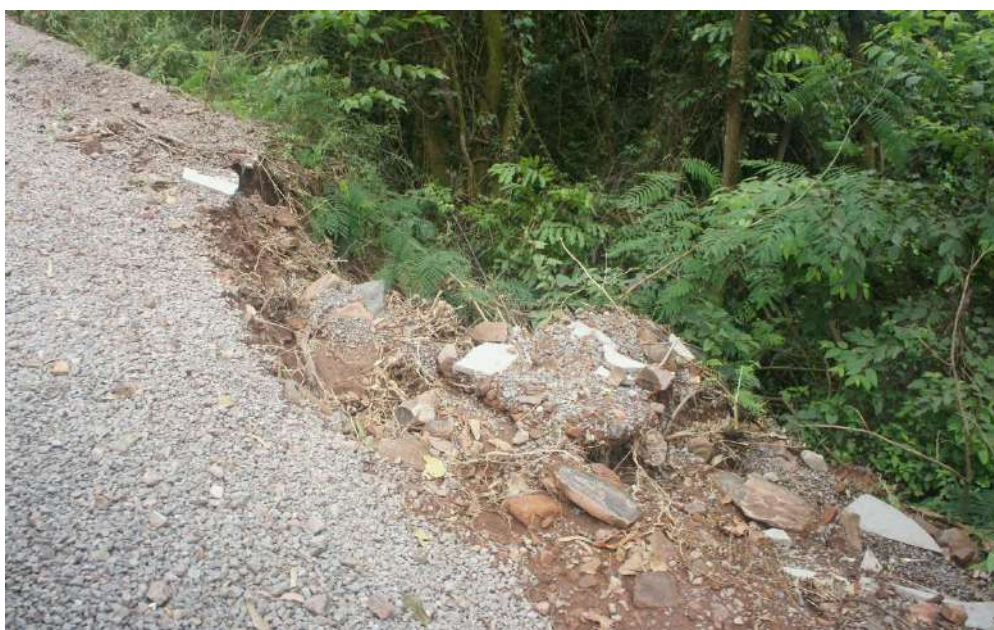
**Figura 8:** Erosão do bordo identificada na estaca km 2+780.

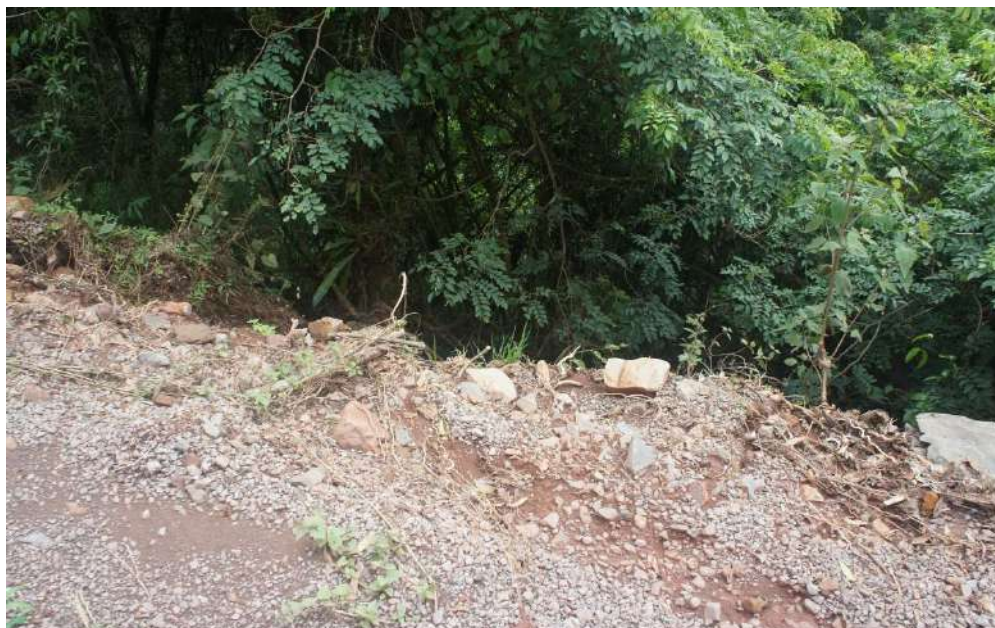
**Figura 9:** Erosão de bordo identificada na estaca km 3+080.

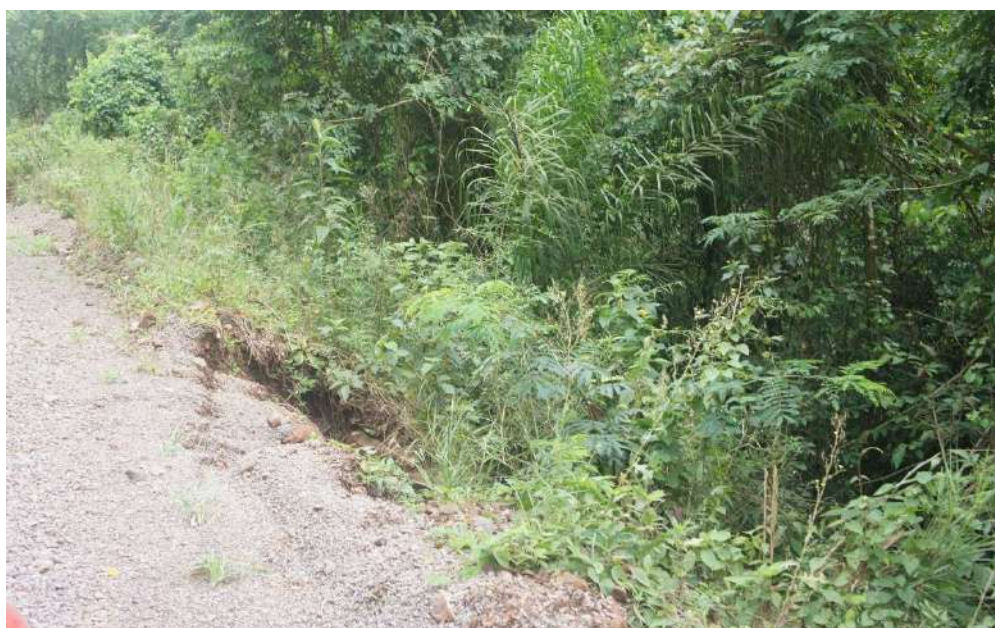
**Figura 10:** Erosão de bordo identificada na estaca km 3+100.

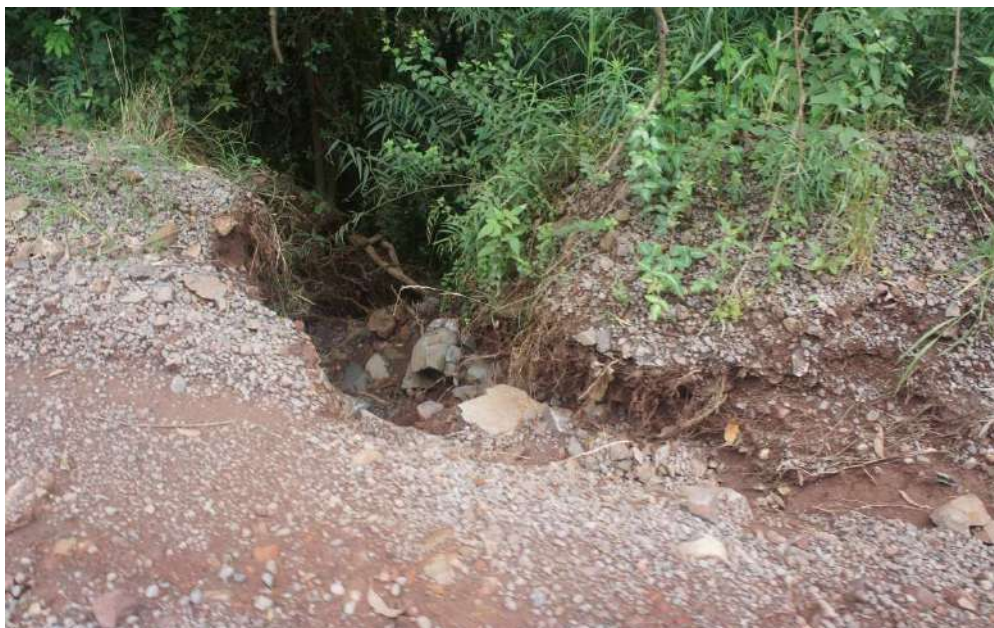
**Figura 11:** Sulgo erosivo identificado na estaca km 3+280.

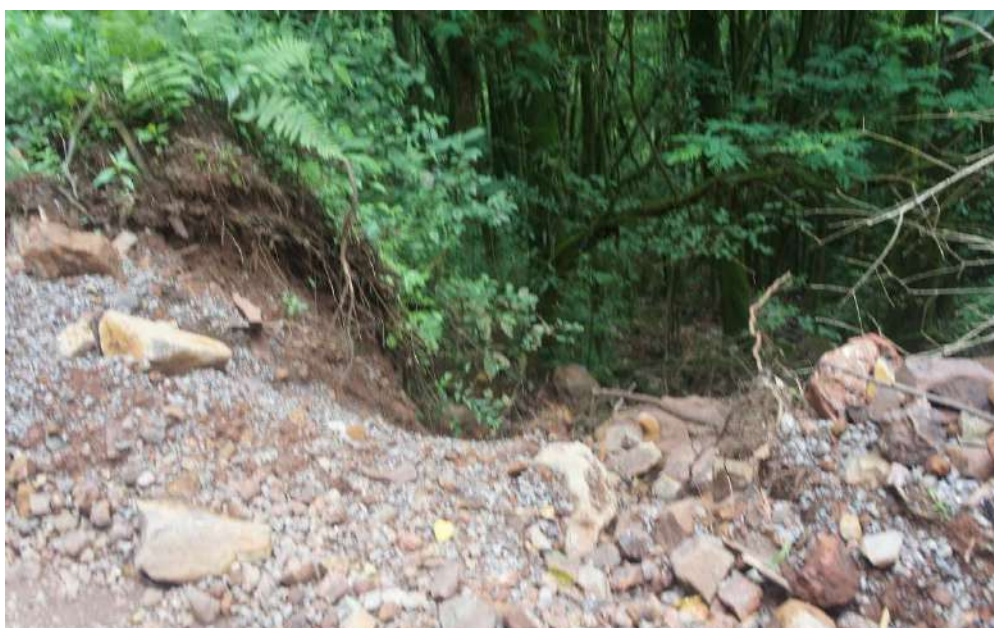
**Figura 12:** Erosão de bordo identificada na estaca km 4+460.

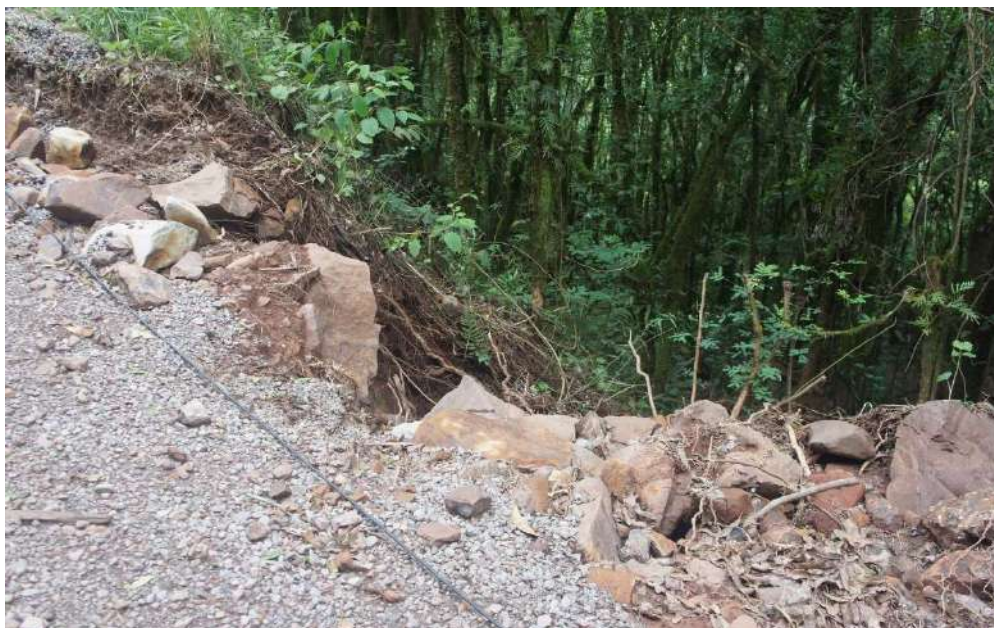
**Figura 13:** Erosão de bordo identificada na estaca km 4+550.

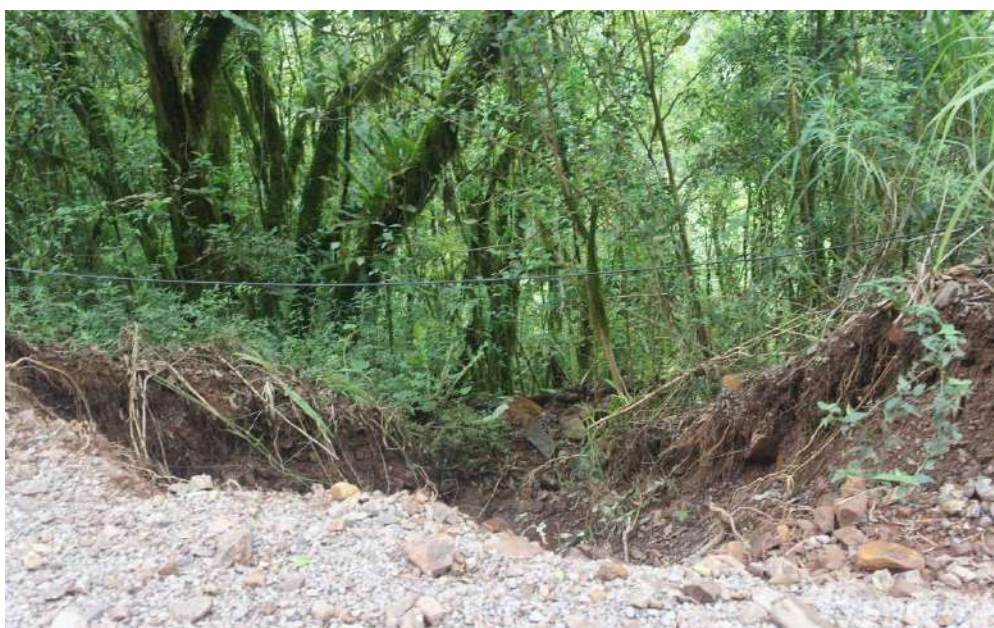
**Figura 14:** Erosão de bordo identificada na estaca km 4+630.

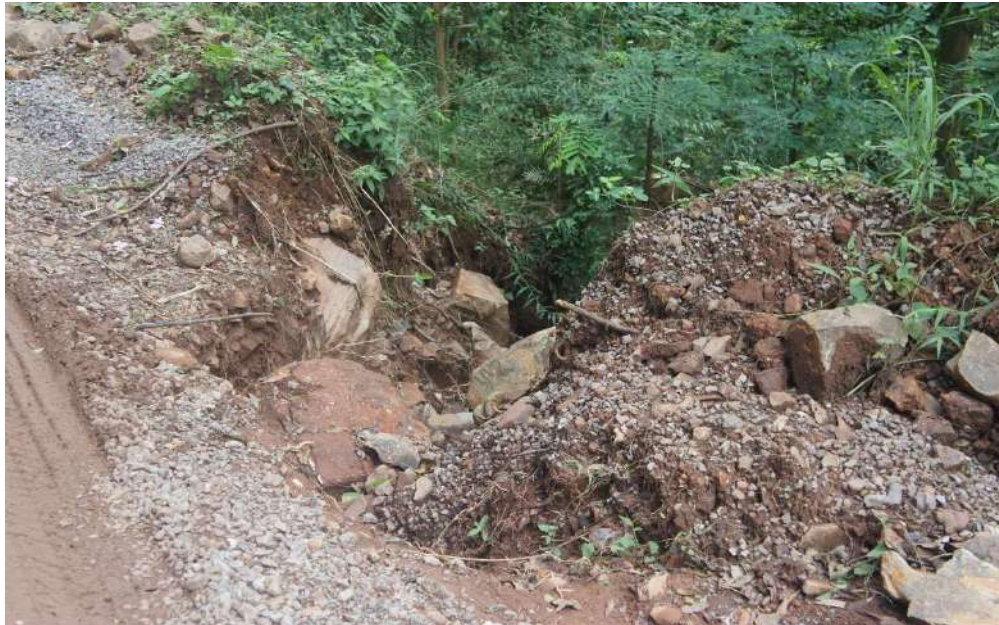
**Figura 15:** Erosão de bordo identificada na estaca km 4+860.

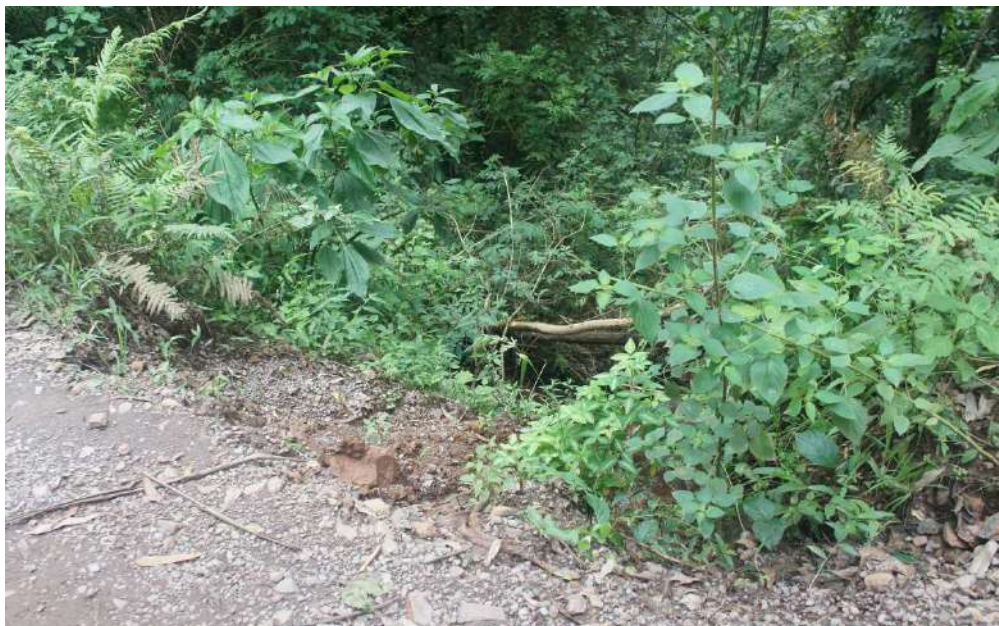
**Figura 16:** Erosão de bordo identificada na estaca km 5+600.

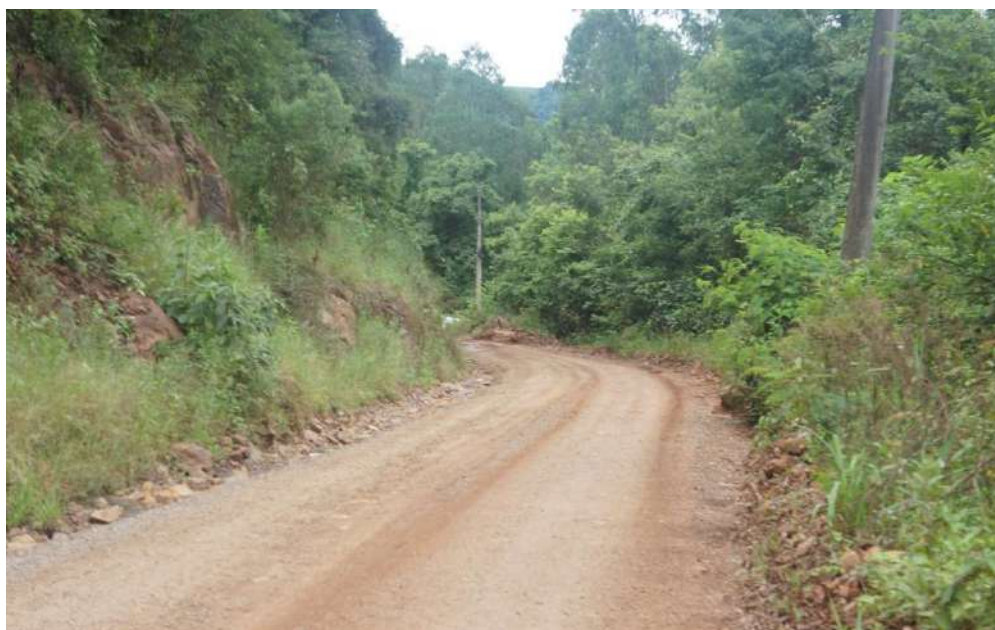
**Figura 17:** Início de desmoronamento na estaca km 6+330.

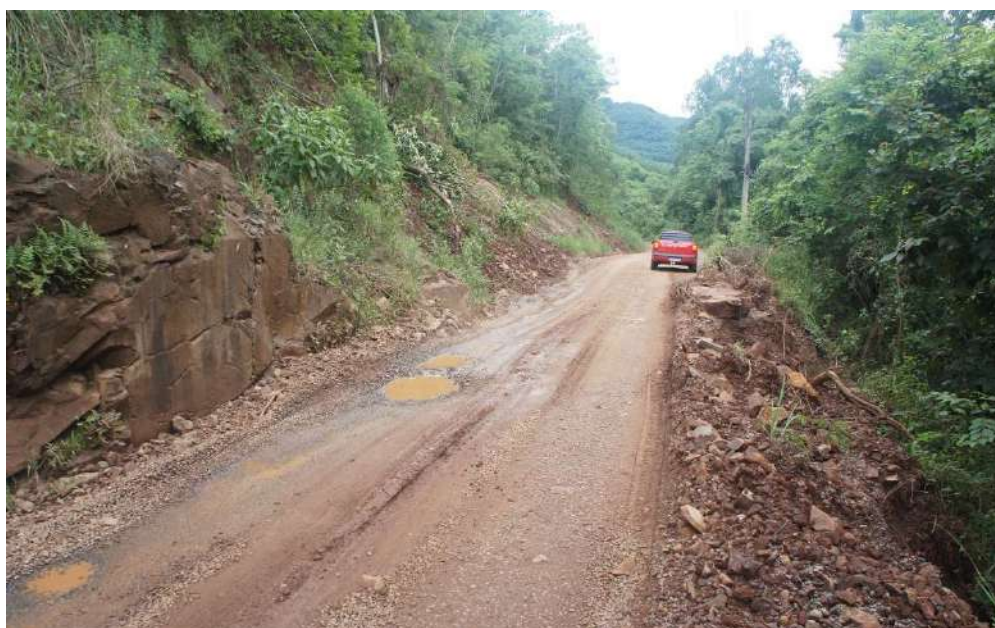
**Figura 18:** Ápice de desmoronamento na estaca km 6+350.

Na estaca km 6+350 onde devido a deslizamentos ocorre o estreitamento da pista, no lado da encosta observa-se um sulco erosivo acentuado, que atrelado ao fato ocorrido somado a falta de drenagem, causou um aumento significativo das consequências erosivas na região.

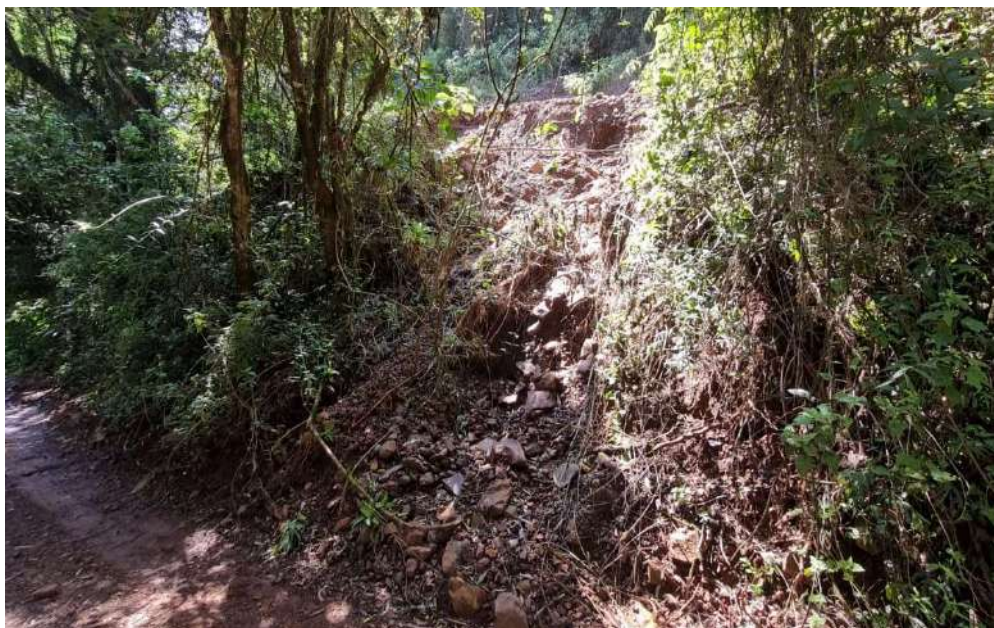
**Figura 19:** Ápice de desmorronamento na estaca km 6+350.

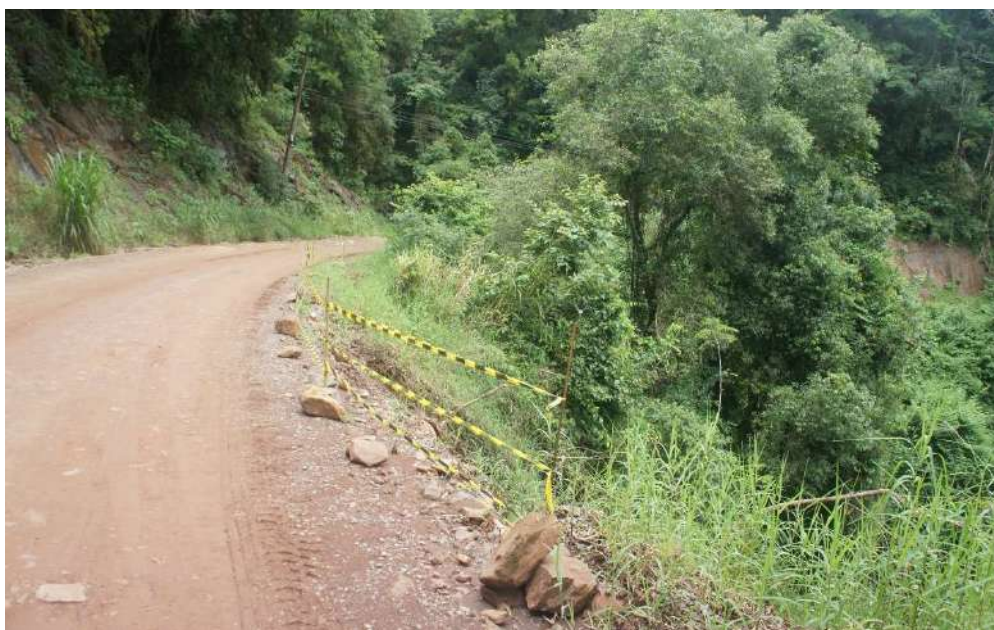
**Figura 20:** Erosão de bordo e deslizamento identificada na estaca km 6+570.

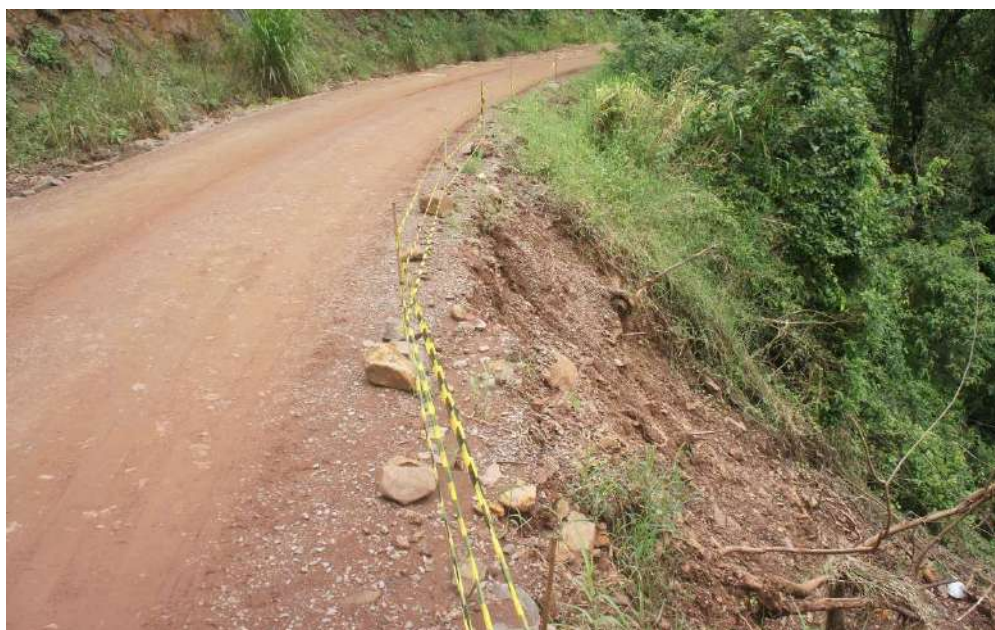
**Figura 21:** Erosão de bordo e deslizamento identificado na estaca km 6+570.

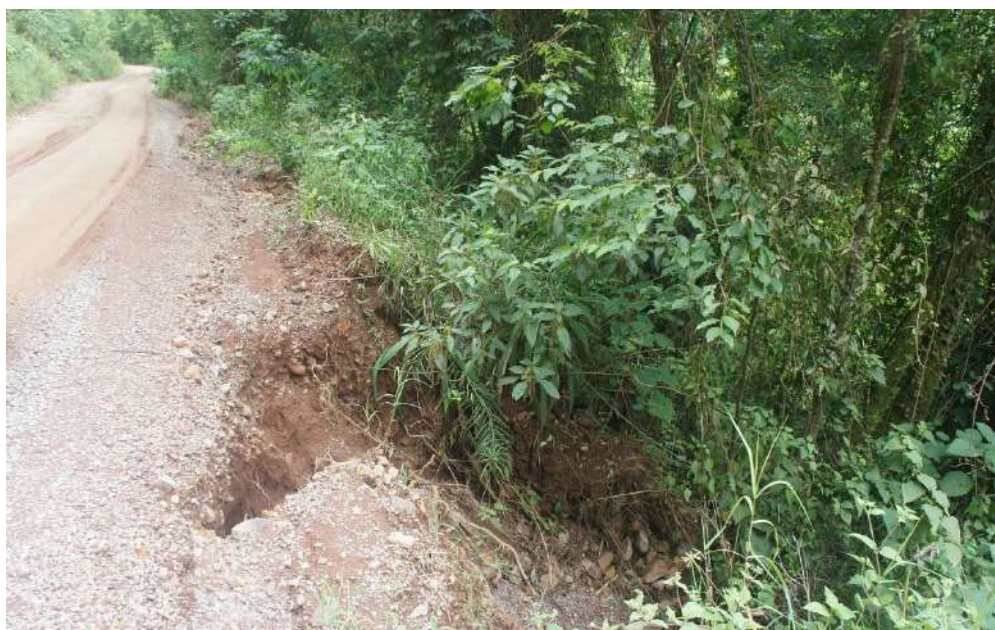
**Figura 22:** Erosão de bordo identificado na estaca km 6+700.

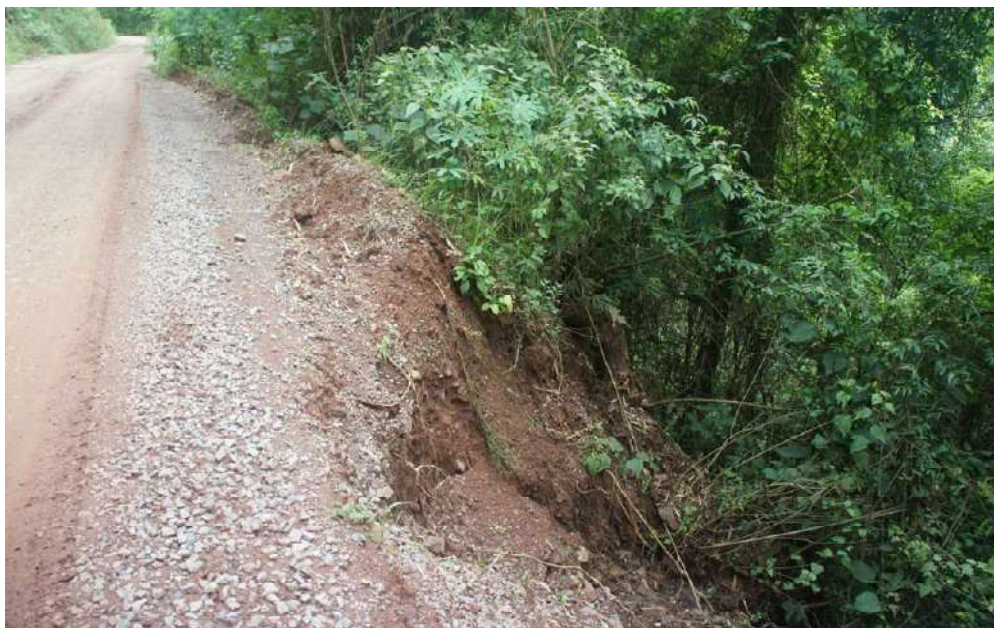
**Figura 23:** Erosão de bordo identificado na estaca km 6+710.

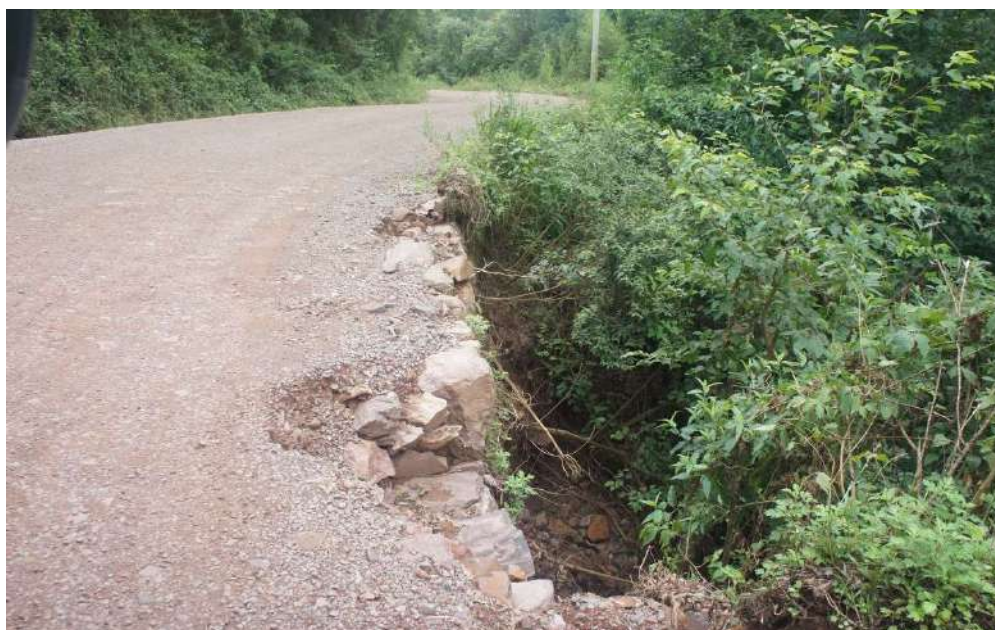
**Figura 24:** Segmento de muro em pedra colocada identificado na estaca km 0+500.

Observam-se que os segmentos de contenção das estacas km 0+500 e km 1+020 foram construídos com pedras colocadas, onde não foi possível acesso devido a densidade de vegetação e a altura do entorno. No km 0+500 houve a queda de blocos da camada superior, provavelmente devido às chuvas torrenciais que escoaram na pista carreando solo e causando este deslocamento. Já no km 1+020, devido a um estreitamento da pista os veículos maiores como caminhões e ônibus, acabam trafegando sobre a sua estrutura, causando danos na parte superior da estrutura. Ambos os muros, devido ao grande fluxo de veículos pesados e à proximidade do tráfego, apresentam um aumento das condições de esforços ativos na estrutura, porém neste momento não apresentam indícios de instabilidade nas estruturas.

Quanto aos muros de contenção, estes atualmente estão sendo exigidos na pior condição, e apresentam até o momento uma estabilidade satisfatória. Os mesmos podem ser mantidos, sem a necessidade de novas obras substitutivas de contenção. Porém, como são estruturas consolidadas, cabem os mesmos cuidados supracitados quanto a todos os trabalhos que possam ser realizados no entorno.

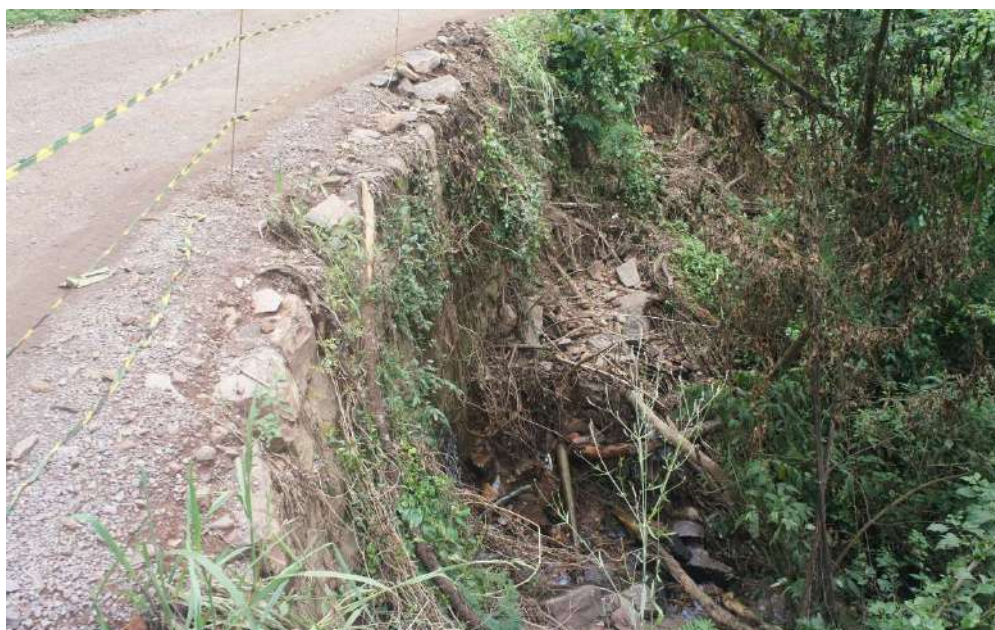
**Figura 25:** Segmento de muro em pedra colocada identificado na estaca km 1+020.

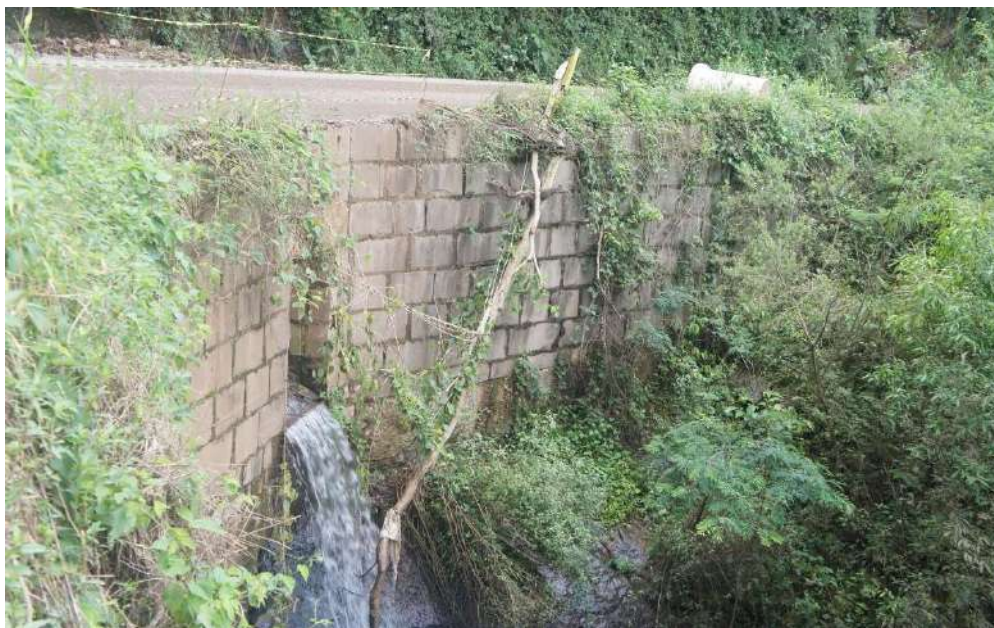
**Figura 26:** Segmento de muro em pedra argamassada, identificado na estaca km 1+480.

O muro de pedra argamassada situado na estaca km 1+480, está com esforços solicitantes similares ao do muro da estaca 1+020, além disto, este muro apresenta uma saída de

galeria pluvial, que transpassa a pista de rolamento. O muro não apresenta fissuras ou quaisquer outros indícios de instabilidade na verificação realizada em campo.
