## **ANEXO V – REGISTRO FOTOGRÁFICO DO ESTADO ATUAL DA RUA COBERTA**

O presente Relatório Fotográfico integra a documentação técnica preparatória da intervenção prevista para a Nova Rua Coberta de Gramado/RS e tem por finalidade registrar as condições físicas atuais do equipamento público antes do início das obras.

A área objeto do presente levantamento corresponde ao trecho da Rua Madre Verônica onde se encontra implantada a atual Rua Coberta, situado entre a Avenida Borges de Medeiros e a Rua Garibaldi, no Centro de Gramado/RS.

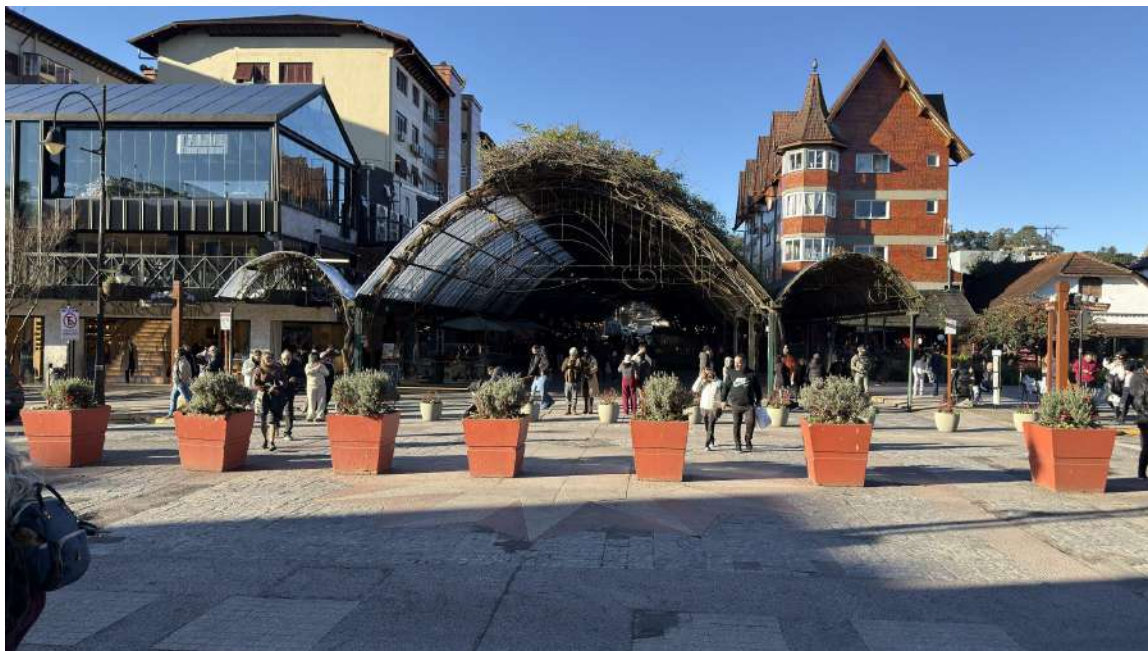
Foto 01 — Vista panorâmica do acesso principal pela Avenida Borges de Medeiros

A imagem apresenta a fachada de acesso principal, composta por estrutura metálica arqueada, cobertura parcial translúcida e densa camada de vegetação sobreposta. Observa-se a transição direta para o passeio público da Avenida Borges de Medeiros, delimitada por floreiras móveis sobre pavimentação com paginação em blocos, além de intenso fluxo de pedestres. Trata-se de uma condição a ser considerada no planejamento da obra, exigindo estratégias logísticas para o isolamento do canteiro, proteção do piso existente e gestão segura da circulação no entorno.

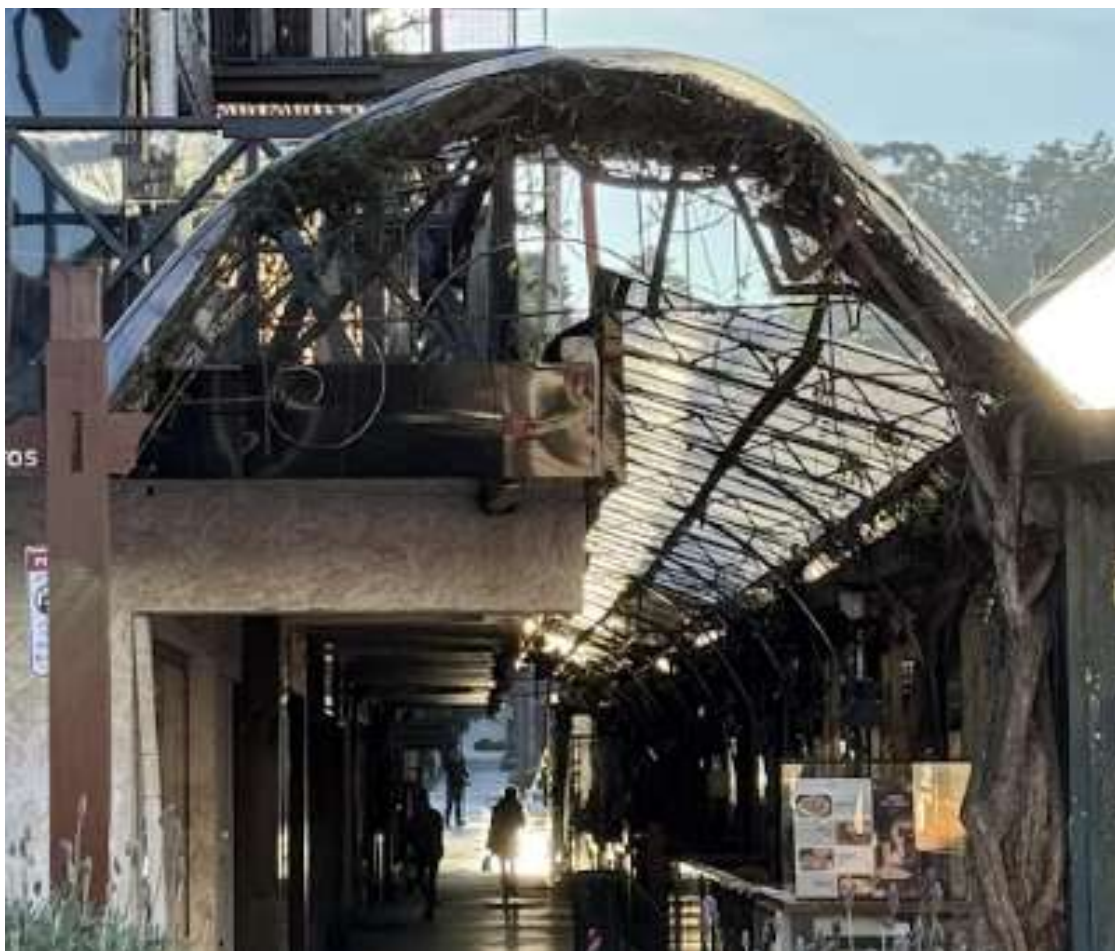
Foto 02 — Vista geral da Rua Coberta no sentido Borges de Medeiros → Garibaldi

Registro da extremidade da Rua Coberta, com visualização da cobertura existente, estrutura em arco e sua interface direta com as edificações lindeiras à esquerda. A imagem evidencia a inserção da estrutura em corredor urbano estreito, com fachadas, acessos, vegetação e áreas de circulação próximas, condição relevante para o planejamento da obra, logística de execução e compatibilização com o entorno imediato.

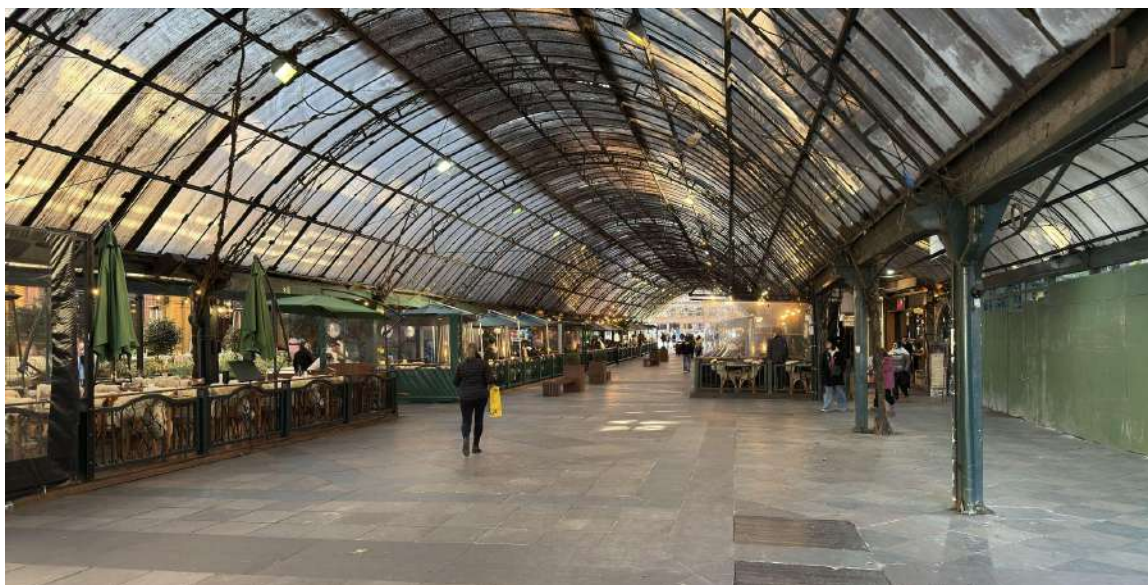
Foto 03 — Vista longitudinal interna do eixo de circulação

Perspectiva interna do corredor central da galeria, evidenciando o ritmo dos pórticos metálicos e a extensão da cobertura arqueada. Observam-se sinais aparentes de desgaste nas estruturas de fechamento superior e na pavimentação, além de interferências visuais geradas por cabeamentos aéreos e estruturas de módulos comerciais lindeiros.

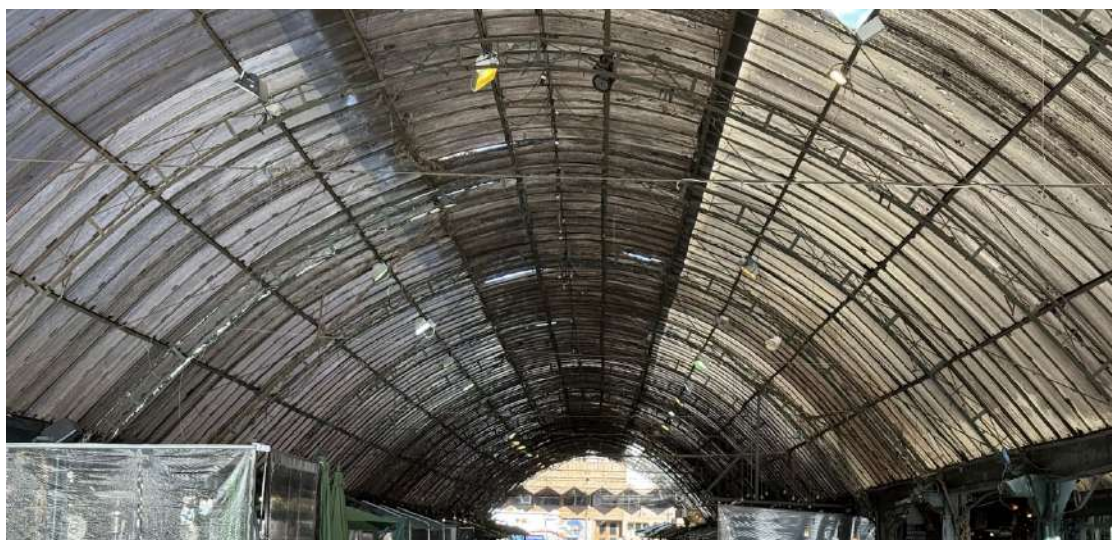
Foto 04 — Arcos e cobertura aparente, vista em direção à Avenida Borges de Medeiros

Registro interno da Rua Coberta, com visualização longitudinal dos arcos metálicos, fechamento translúcido da cobertura, luminárias suspensas e módulos comerciais laterais. Observam-se sinais aparentes de envelhecimento, manchas e descontinuidade em pontos da cobertura, incluindo aberturas visíveis que devem ser consideradas no levantamento de infiltrações, interferências e compatibilização da futura intervenção.

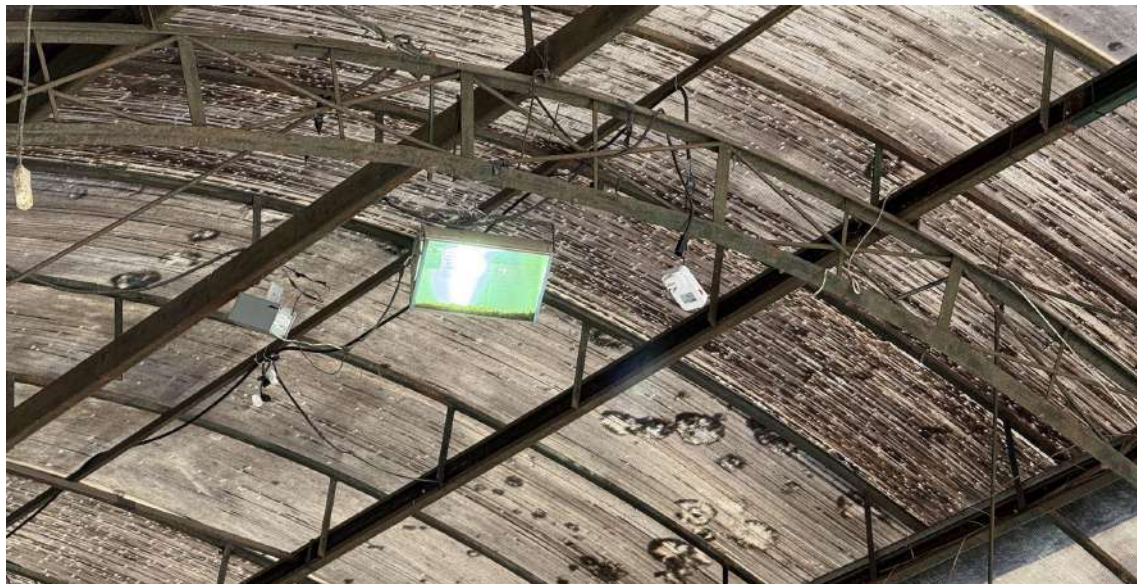
Foto 05 — Detalhe inferior dos arcos estruturais e placas da cobertura

Registro voltado para os componentes de fechamento superior da estrutura principal. Constatam-se indícios visuais de deterioração decorrentes do acentuado acúmulo de sujeira e manchas escuras difusas nos painéis translúcidos (possivelmente policarbonato), associados à presença de condutores elétricos, cabos metálicos e outros expostos e suspensos diretamente sobre os perfis metálicos.

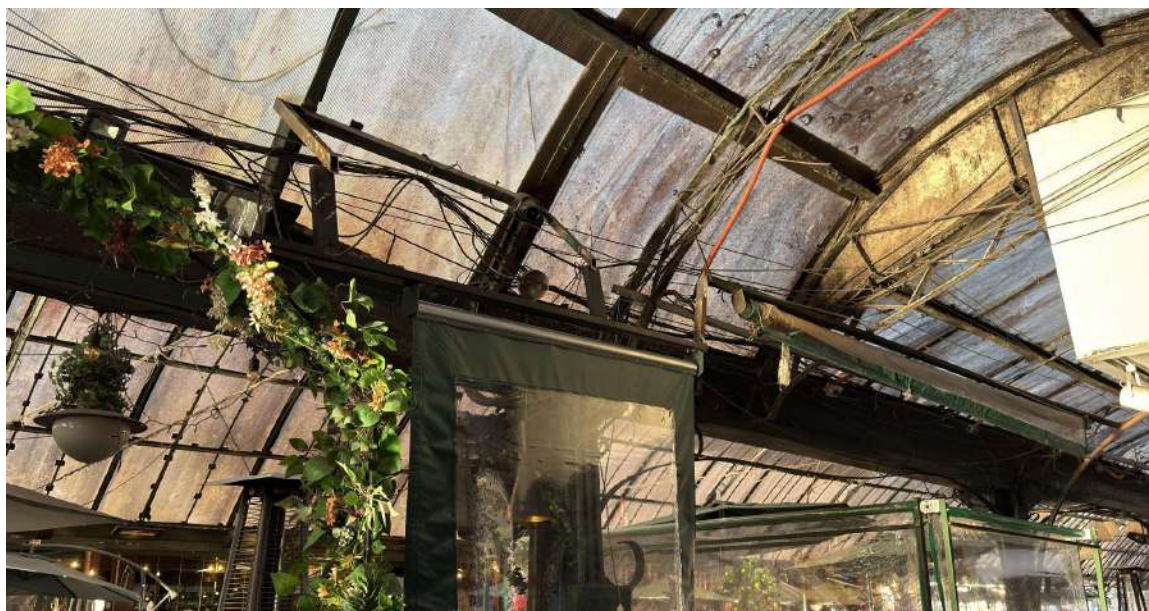
Foto 06 — Detalhe da face interna da cobertura e fiação suspensa

Registro fotográfico sob a face interna da cobertura, evidenciando manchas de tonalidade ferrosa (corrosão) e orgânica nos painéis translúcidos além da presença de vegetação ornamental interferindo nos elementos de sustentação. Identifica-se acúmulo de fiação elétrica e cabeamentos dispostos de qualquer maneira, sendo alguns com a utilização de eletrodutos e a grande maioria dispostos diretamente na estrutura sem um padrão ou cuidado.

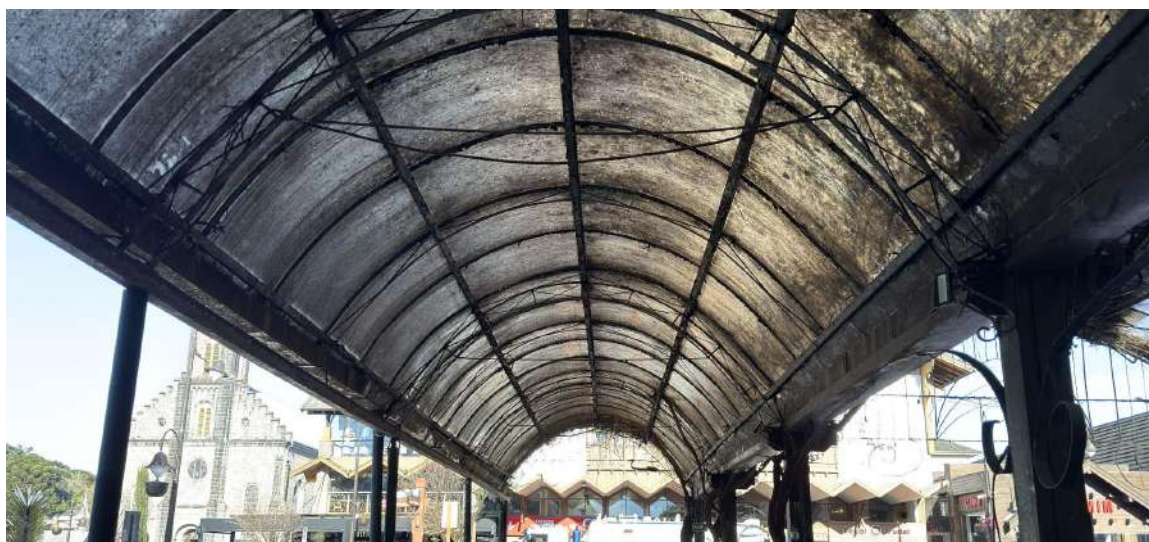
Foto 07 — Detalhe de abóbada secundária e acúmulo de sujeira

A imagem registra a face inferior de uma cobertura arqueada composta por estrutura metálica e painéis translúcidos, mostrando ao fundo a transição para a Avenida Borges de Medeiros e a Igreja Matriz. Os painéis de cobertura apresentam sinais visíveis de acúmulo de sujeira, manchas escuras e/ou biofilme em toda a sua extensão, impactando a translucidez original do material.

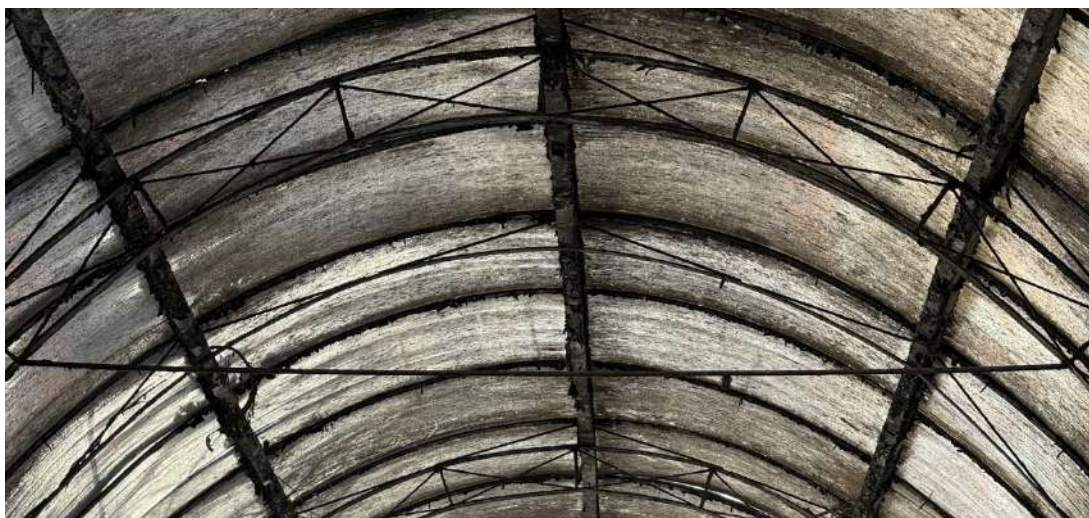
Foto 08 — Detalhe da cobertura e dos perfis metálicos aparentes

Registro aproximado da cobertura existente, com visualização dos arcos, perfis metálicos, travamentos e fechamento translúcido. Observa-se acúmulo expressivo de sujeira, manchas e escurecimento superficial sobre a cobertura e os elementos estruturais, condição que dificulta a leitura visual do estado dos perfis e deve ser considerada no levantamento técnico prévio à desmontagem e à futura intervenção.

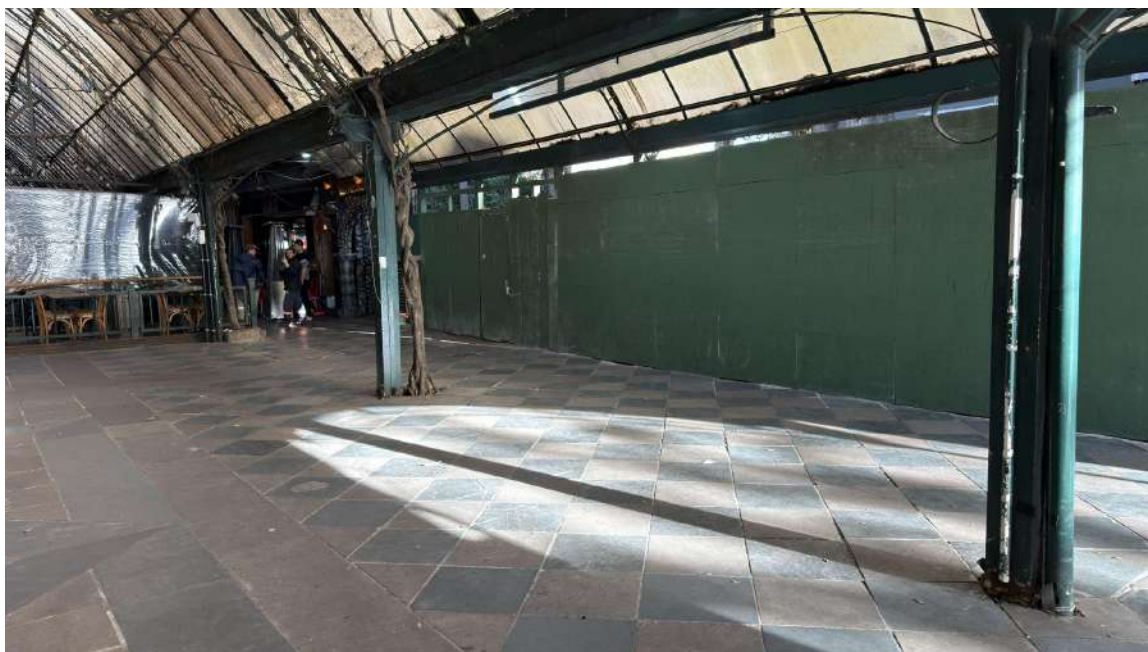
Foto 09 — Vista de conjunto do alinhamento de pilares laterais

Registro fotográfico evidenciando o ritmo e o alinhamento dos pilares metálicos de sustentação da Rua Coberta.

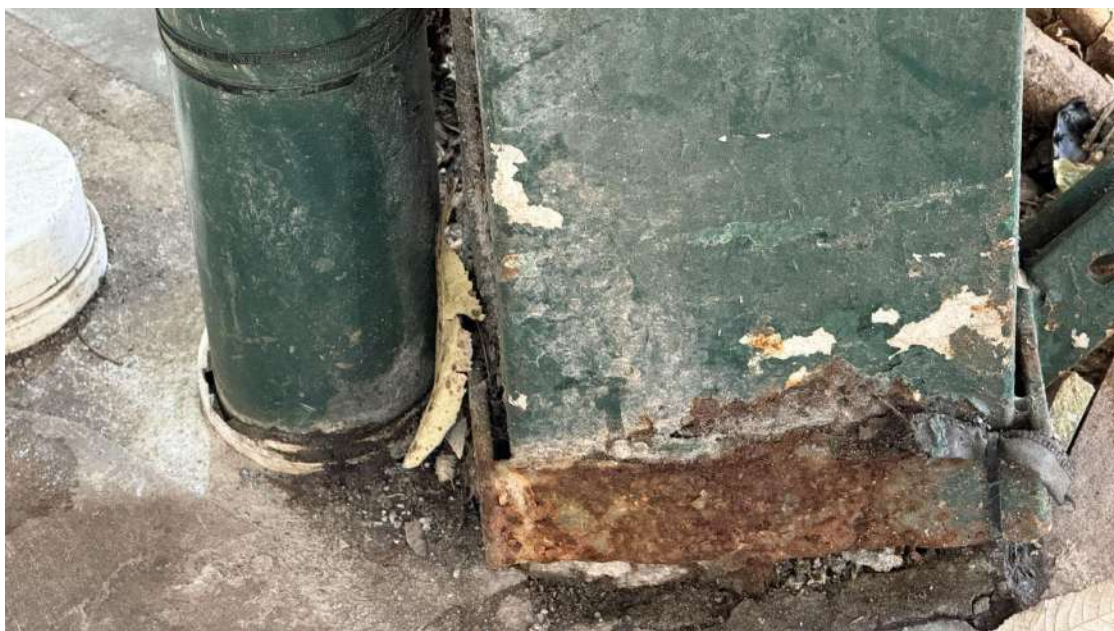
Foto 10 — Detalhe da base de pilar metálico com oxidação aparente

Registro fotográfico na zona inferior de fixação dos pilares metálicos junto ao nível do solo. O componente estrutural apresenta indícios visuais de deterioração por oxidação aparente na interface com o pavimento e desprendimento da camada de pintura protetora. Ressalta-se que nem todos os elementos da estrutura apresentam esse nível de deterioração e que a análise detalhada de alguns pilares foi inviabilizada pela existência de módulos de restaurantes.

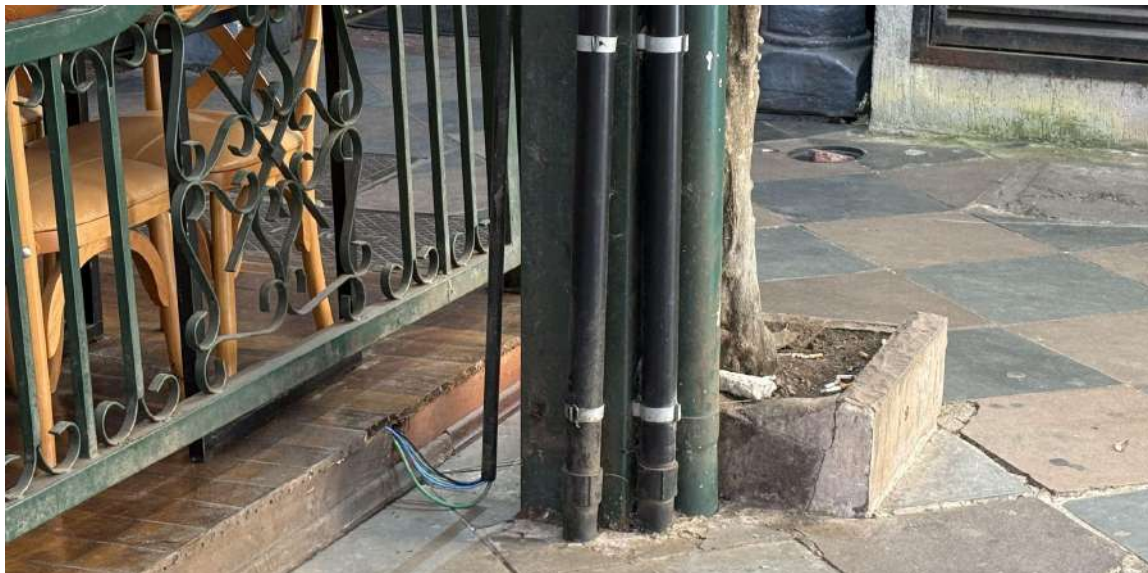
Foto 11 — Detalhe de tubulações e fiação aparente junto à base estrutural

Registro fotográfico da base de um pilar metálico composto, evidenciando o guiamento vertical de tubulações pretas de infraestrutura fixadas ao perfil. Identifica-se a presença de condutores elétricos coloridos aparentes e expostos sob a borda de uma plataforma lindeira.

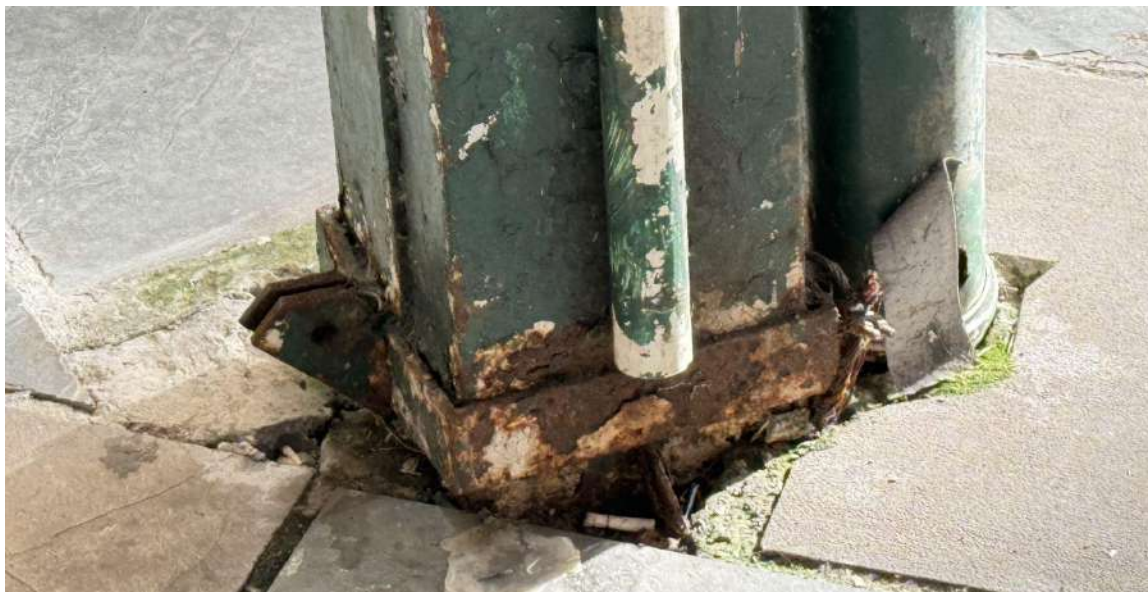
Foto 12 — Detalhe de oxidação na base de pilar metálico

Registro fotográfico focado na base de um pilar metálico estrutural. Observam-se sinais aparentes de desgaste por corrosão acentuada na chapa metálica de fixação, associados ao desprendimento, trincas e quebras nas placas da pavimentação de pedra no entorno imediato.

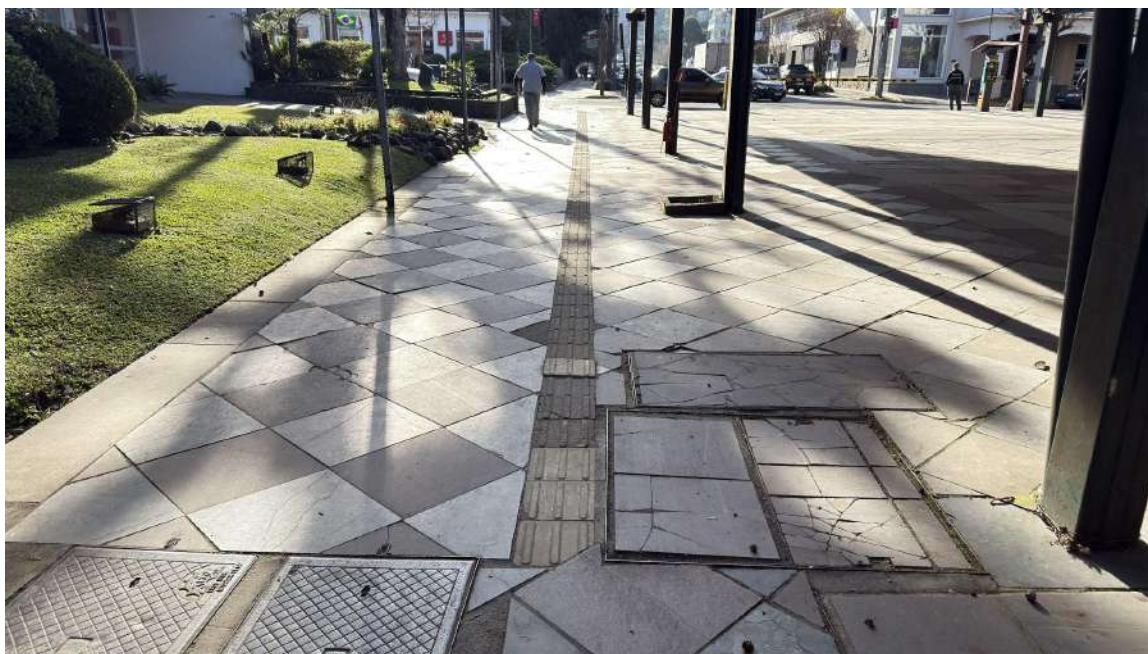
Foto 13 — Registro de pavimentação externa e rotas de acessibilidade

Registro fotográfico do passeio público externo adjacente à projeção da cobertura. O piso tátil direcional é descontínuo, existindo apenas na frente dos lotes de nº 268 e nº 337 (Rua Garibaldi) e sendo interrompido ao fim do limite destes lotes. O pavimento apresenta estado de conservação ruim, caracterizado pela presença de trincas, desníveis acentuados e problemas nas tampas das caixas de inspeção e passagem, que comprometem a integridade da superfície e a acessibilidade no local.

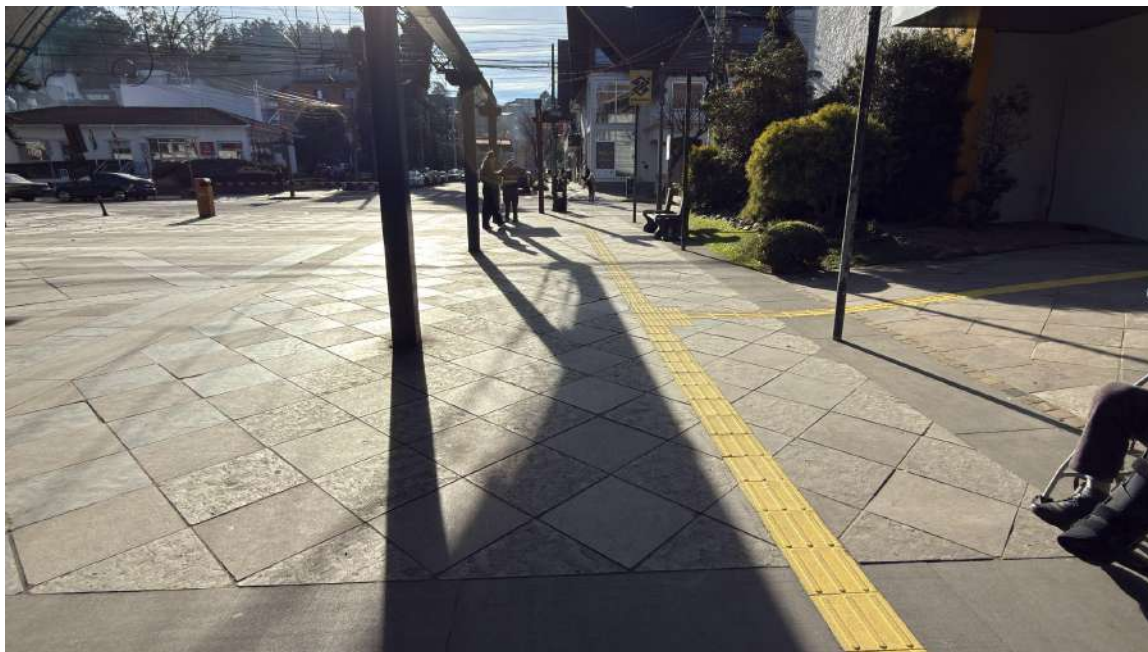
Foto 14 — Vista longitudinal da rota de acessibilidade externa

Registro fotográfico da calçada externa destacando o percurso do piso tátil direcional. O elemento se apresenta em bom estado de conservação e aparenta ser mais novo em relação ao restante do pavimento, estando localizado em frente ao lote nº 337.

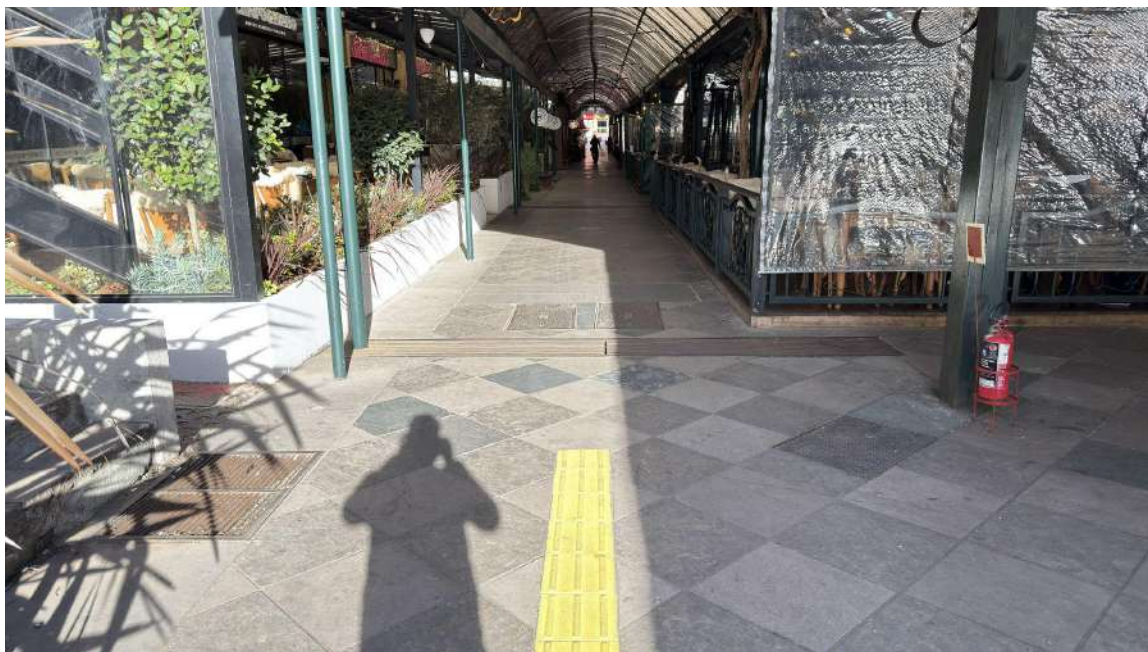
Foto 15 — Canaleta de drenagem e descontinuidade da rota tátil de acessibilidade

Registro fotográfico focado no sistema de drenagem superficial linear e na interrupção abrupta da rota tátil direcional. Observa-se que a sinalização de acessibilidade amarela é interrompida sem elemento de transição ou alerta imediatamente antes da canaleta transversal com grelha metálica.

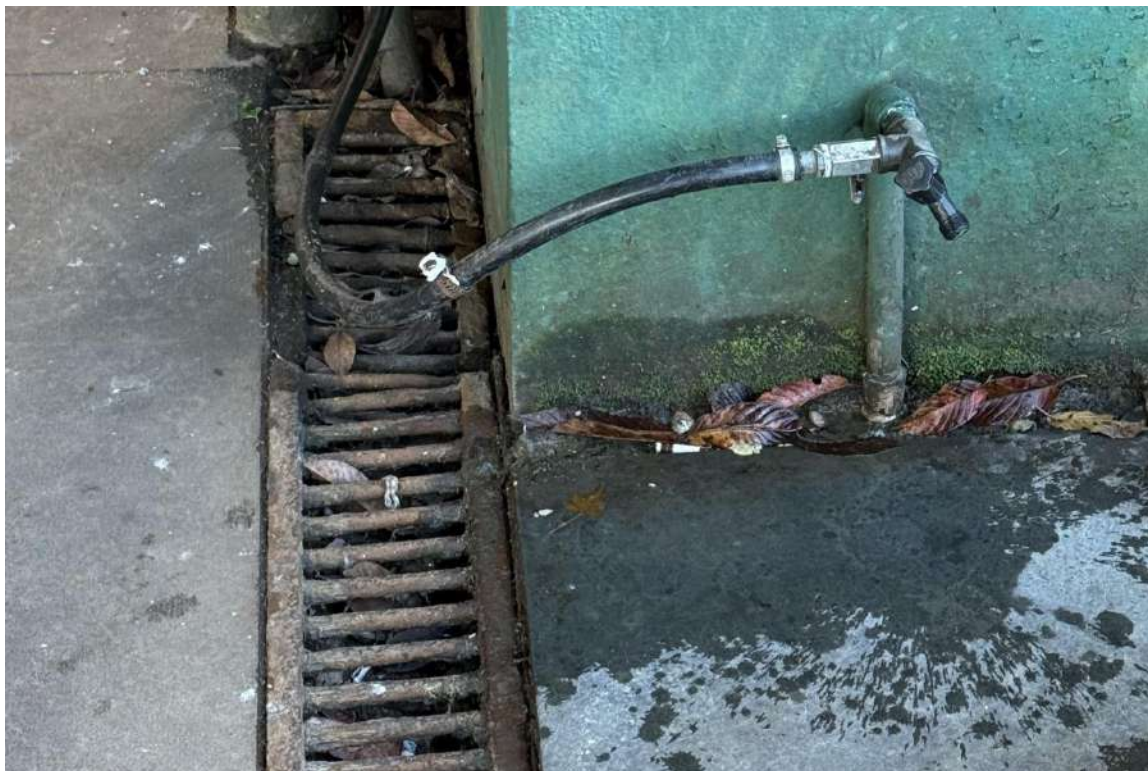
Foto 16 — Detalhe de ponto de captação, oxidação e elemento improvisado

Registro fotográfico de um ponto de escoamento linear exibindo grelha metálica com sinais aparentes de oxidação e acúmulo de resíduos orgânicos na borda. Observa-se a presença de uma tubulação vertical com derivação em mangueira flexível instalada de forma improvisada diretamente sobre o canal de drenagem. Além disso, a grande maioria das calhas de drenagem nos limites da rua estão totalmente ou parcialmente obstruídas.

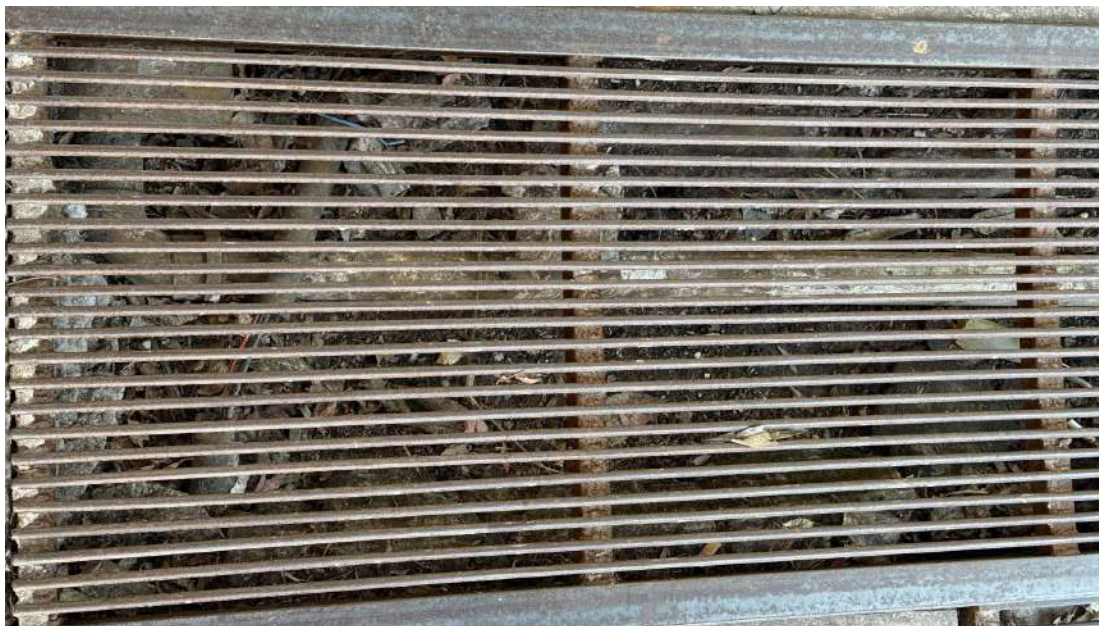
Foto 17 — Grelha de drenagem de piso com detritos e interferência elétrica exposta

A imagem em detalhe apresenta uma grelha metálica com oxidação superficial aparente, revelando expressivo acúmulo de solo, folhas e detritos orgânicos no interior da caixa. Nota-se a presença de tubulações com indícios visuais de obstrução parcial e fiação elétrica exposta passando junto ao sistema de captação.

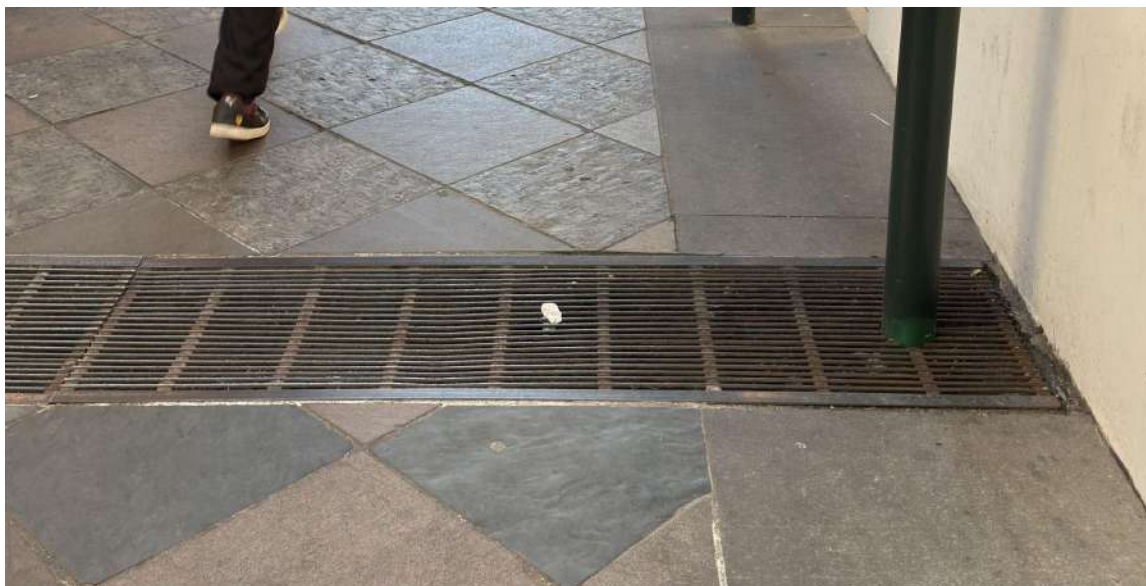
Foto 18 — Interferência entre pilar estrutural e grelha de drenagem transversal

Registro de canaleta transversal para captação de águas pluviais que corta o eixo de circulação. Evidencia-se uma interferência física na qual o pilar metálico de sustentação intercepta diretamente a grelha de drenagem em sua extremidade.

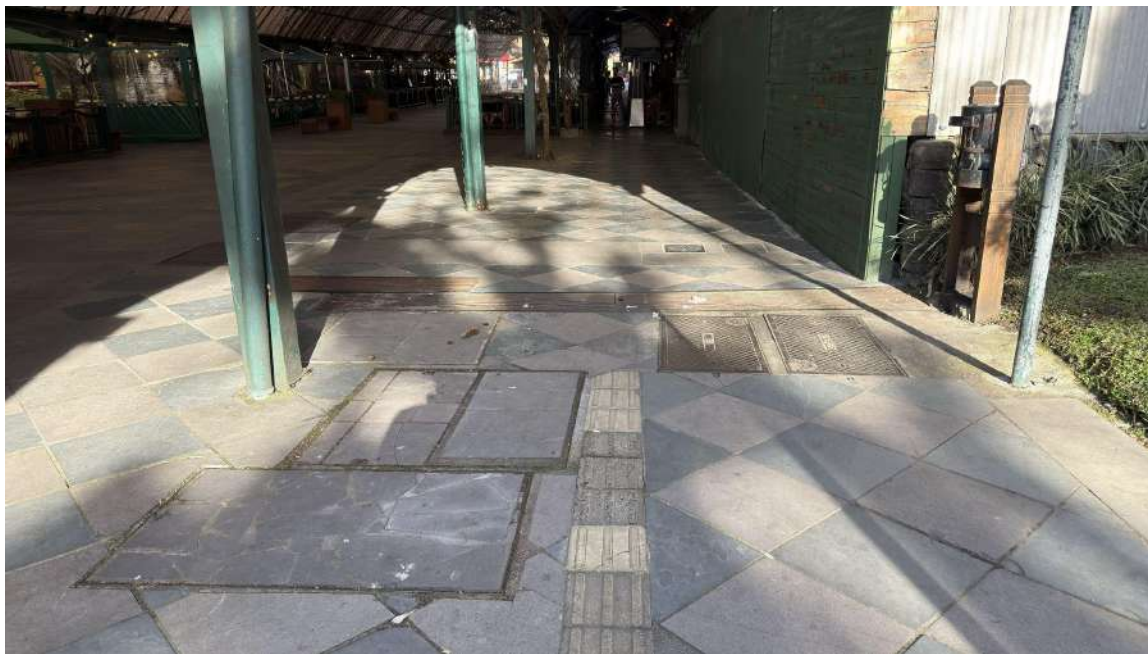
Foto 19 — Conjunto de caixas de inspeção e interface com a pavimentação

Vista de setor periférico evidenciando a concentração de múltiplas tampas de caixas de passagem e inspeção inseridas na paginação do piso. Observam-se indícios visuais de deterioração nas bordas das tampas, pequenos desníveis no plano de caminhada e a proximidade com a rota tátil descontinuada.

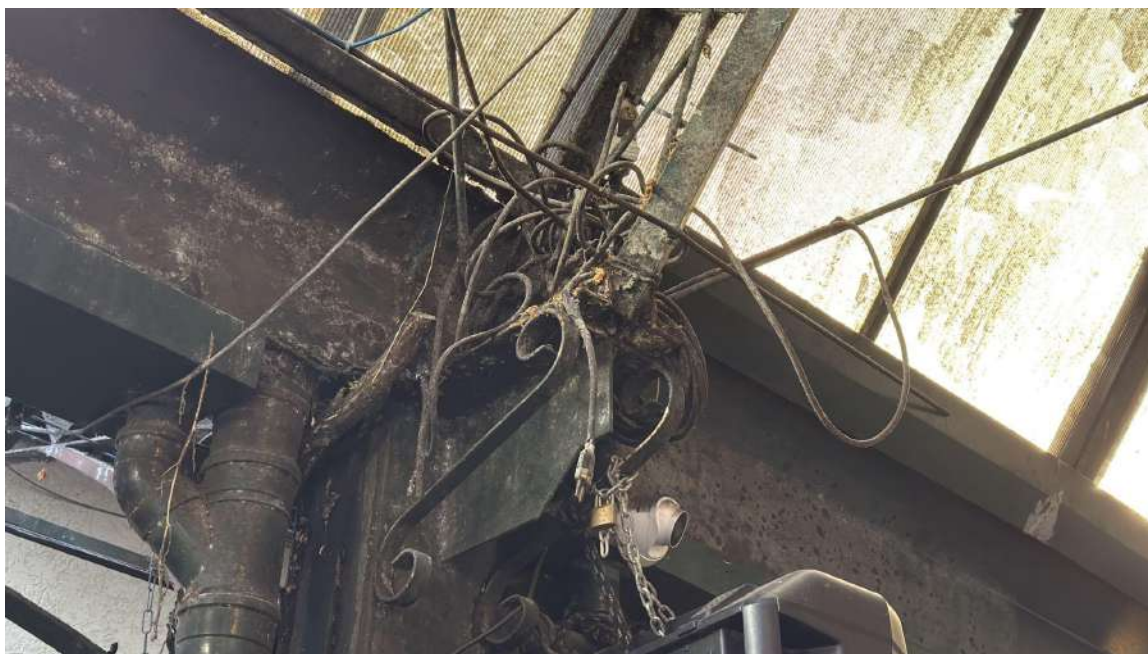
Foto 20 — Detalhe de emaranhado de fiação elétrica em nó estrutural superior

Registro detalhado evidenciando um denso acúmulo e emaranhado de cabeamentos elétricos e de dados dispostos diretamente sobre a estrutura metálica. Observa-se a ausência de eletrodutos ou sistemas de confinamento adequados, associada ao entrelaçamento com galhos de vegetação e fixações improvisadas.

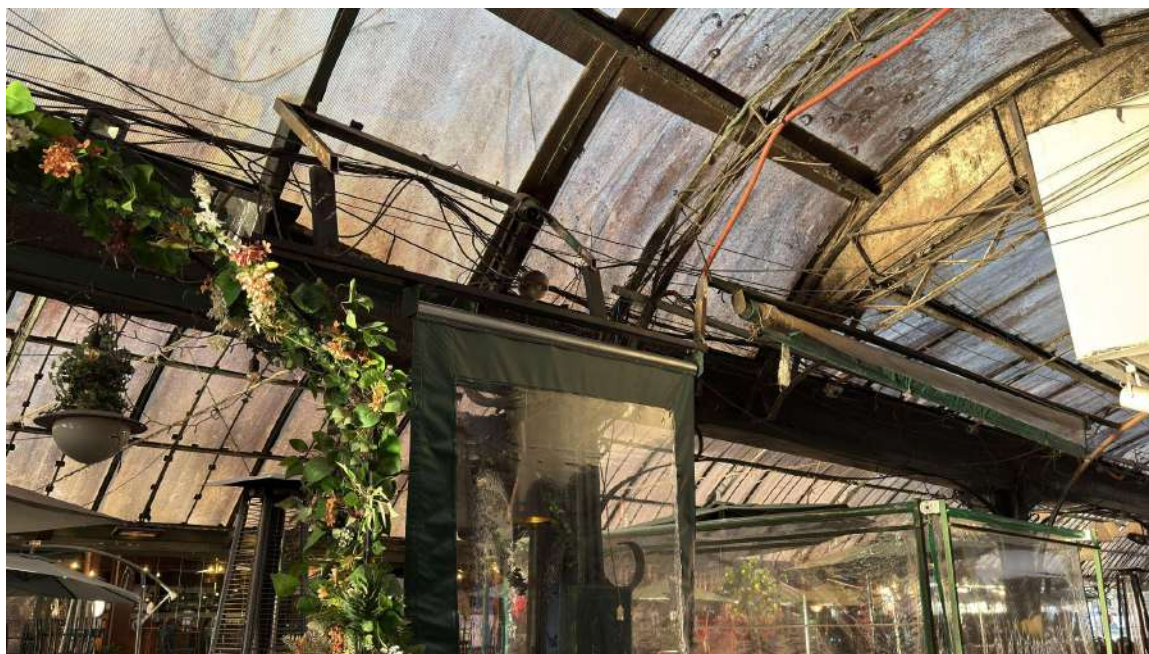
Foto 21 — Vista de cabeamentos aéreos expostos sob os arcos da cobertura

Registro fotográfico mostrando a extensão de linhas de fiação elétrica e lógica dispostas de forma suspensa e aparente sob a curvatura dos arcos. Constatam-se condutores soltos cruzando o espaço aéreo e fixados diretamente sob as telhas translúcidas, o que gera severa interferência visual e representa uma condição a ser considerada no planejamento da obra para a completa reformulação das redes.

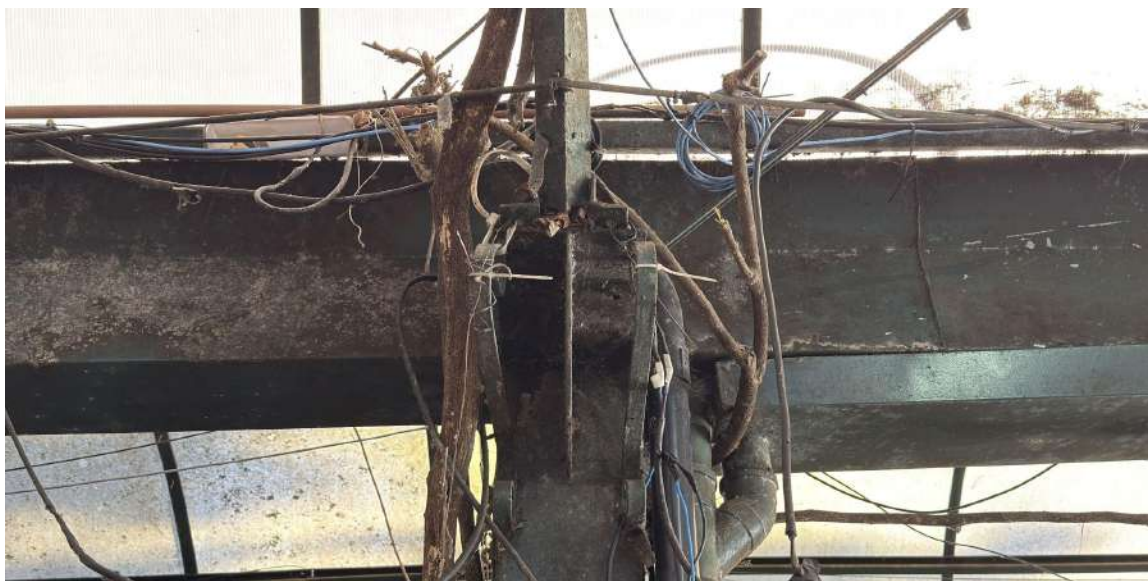
Foto 22 — Detalhe de fiação solta, plugue pendente e interferência com vegetação

Registro focado na interface entre viga e pilar, destacando condutores elétricos aparentes sem suporte e a presença de um plugue de tomada suspenso de forma livre. Verificam-se indícios visuais de deterioração pelo acúmulo de sujeira na viga metálica e o cruzamento de fios entre ramificações secas de vegetação.

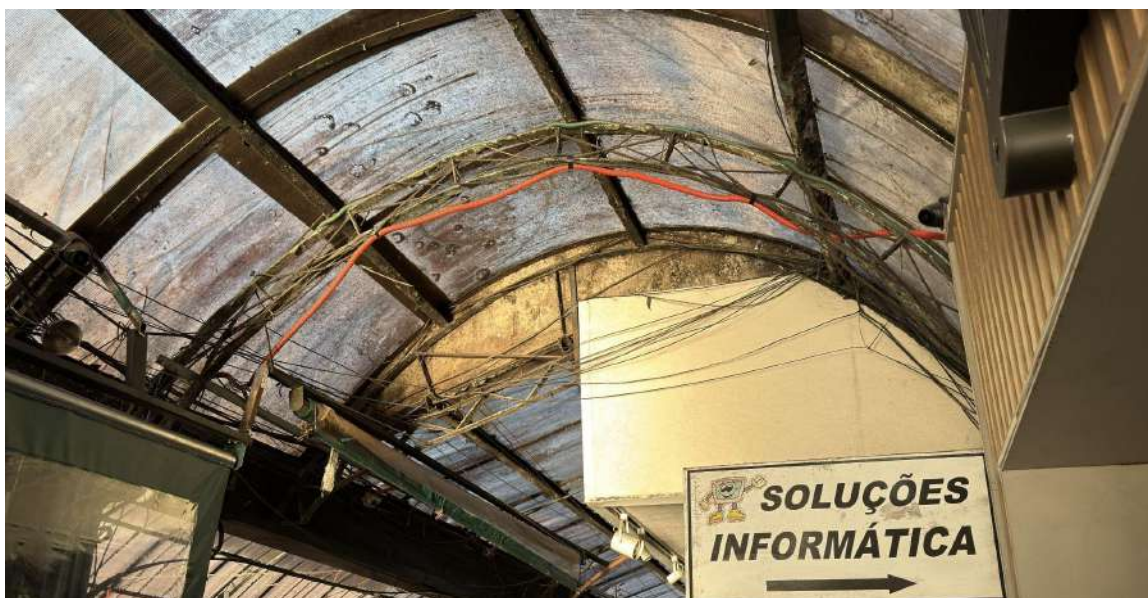
Foto 23 — Cabeamentos e tubulação aparentes sob a cobertura

Registro da parte superior da Rua Coberta, com visualização da estrutura em arco, cobertura translúcida com sinais aparentes de envelhecimento e manchas, além de tubulação e diversos cabeamentos aparentes (internet, elétrica, etc) atravessando a estrutura, sendo alguns por dentro de tubulações específicas para cabos elétricos e outras passando de qualquer jeito pela estrutura.

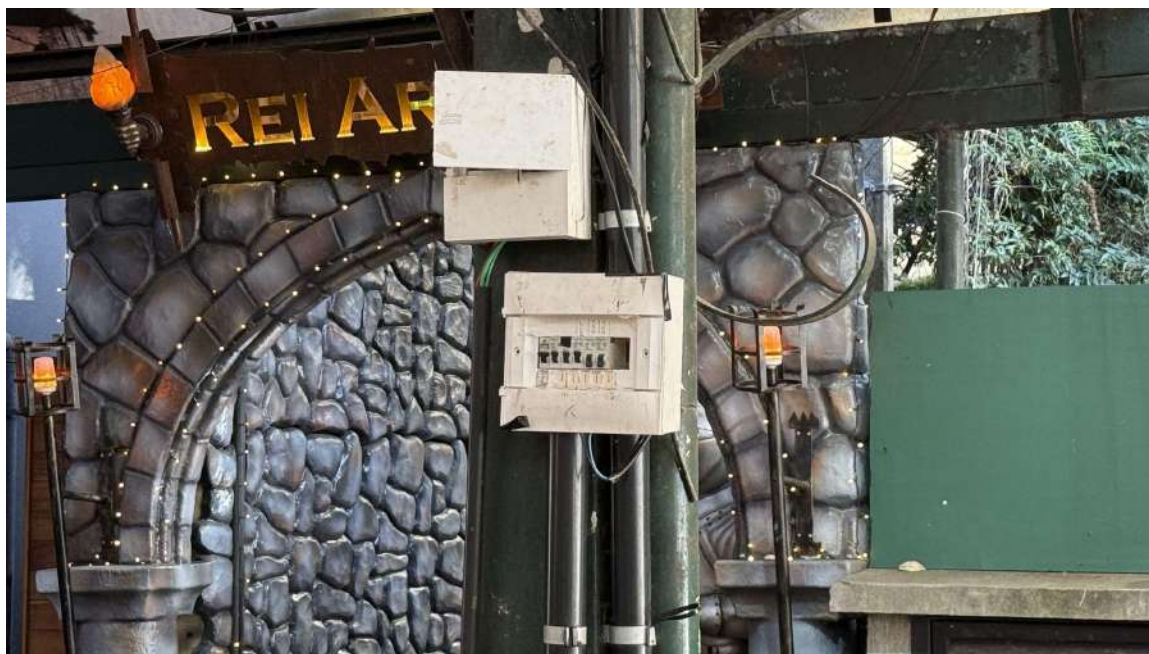
Foto 24 — Detalhe de quadros elétricos e disjuntores expostos em pilar

Registro fotográfico de pilar metálico com caixas de distribuição de energia. Constata-se grave desconformidade de segurança: o quadro de disjuntores está totalmente aberto e sem tampa, deixando conexões energizadas expostas. A fiação aparente e sem proteção mecânica gera risco iminente de curto-circuito, infiltração e choque elétrico em área de intenso fluxo de pedestres.

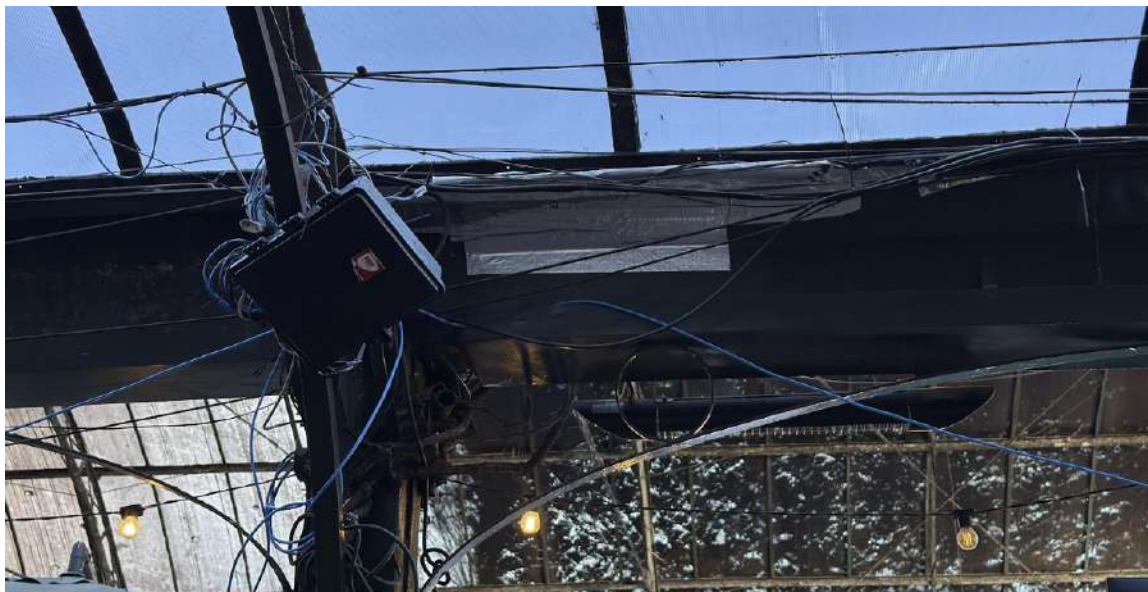
Foto 25 — Cabeamentos aparentes e caixa de passagem junto à cobertura

Registro de trecho superior da Rua Coberta, com presença de diversos cabeamentos aparentes, incluindo fios de energia, comunicação e cabos sem identificação visual clara, além de caixa de passagem/distribuição fixada junto à estrutura. A disposição dos cabos, com trajetos cruzando perfis e áreas da cobertura, configura interferência relevante para levantamento, organização e compatibilização das instalações nos projetos executivos da futura intervenção.

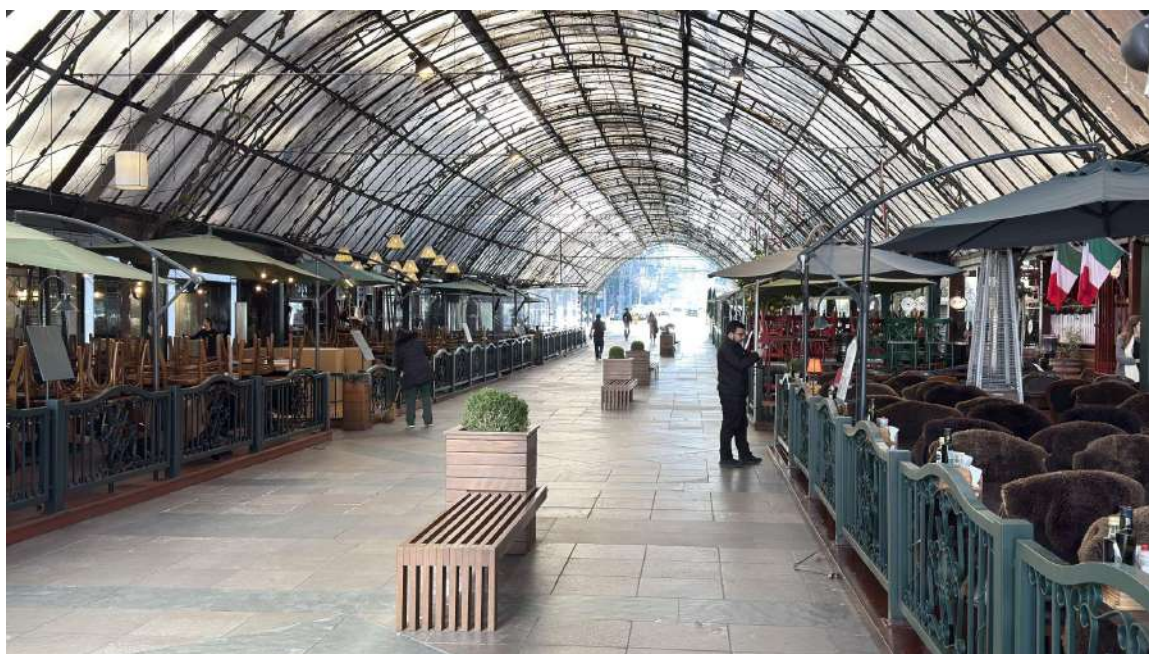
Foto 26 — Vista longitudinal do eixo central e disposição de mobiliário comercial móvel

Registro do corredor principal demonstrando a ocupação do espaço de circulação por mobiliário móvel disposto de forma desordenada, como floreiras, bancos e divisórias de restaurantes. Consta-se o estreitamento da área útil de caminhada por elementos soltos e desalinhados.

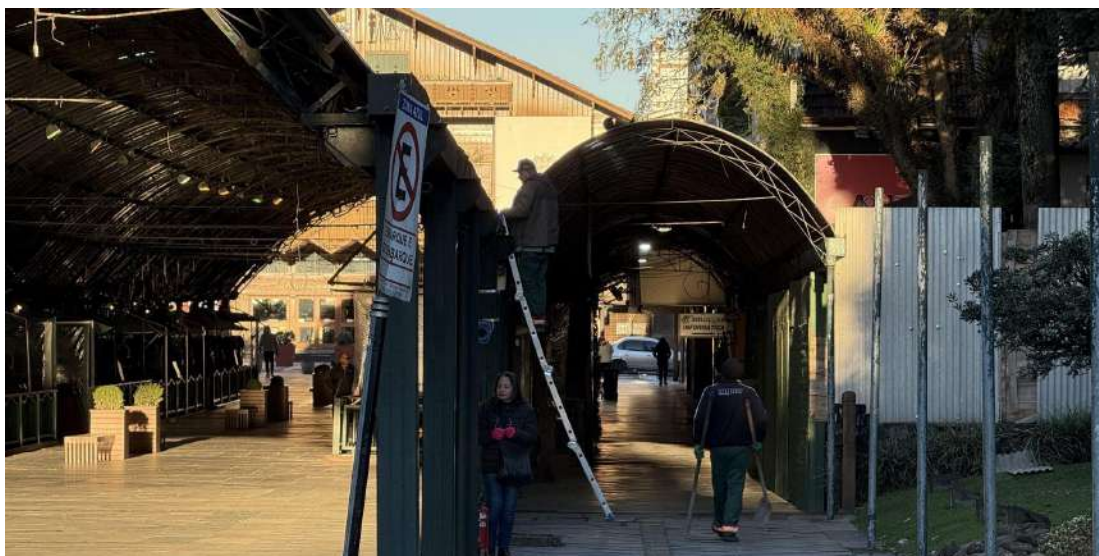
Foto 27 — Interface da Rua Coberta com edificações lindeiras, em frente ao nº 113

Registro realizado em frente à edificação nº 113, no sentido Garibaldi → Borges de Medeiros, mostrando a relação direta entre a estrutura da Rua Coberta, os acessos laterais, fachadas lindeiras, áreas de circulação de pedestres e elementos urbanos existentes. A proximidade entre cobertura, edificações, calçadas, sinalização e vegetação constitui condição relevante para o planejamento da obra, especialmente quanto à logística, proteção de acessos e compatibilização com o entorno imediato.
