## **ANEXO V – REGISTRO FOTOGRÁFICO DO ESTADO ATUAL DA RUA COBERTA**

O presente Relatório Fotográfico integra a documentação técnica preparatória da intervenção prevista para a Nova Rua Coberta de Gramado/RS e tem por finalidade registrar as condições físicas atuais do equipamento público antes do início das obras.

A área objeto do presente levantamento corresponde ao trecho da Rua Madre Verônica onde se encontra implantada a atual Rua Coberta, situado entre a Avenida Borges de Medeiros e a Rua Garibaldi, no Centro de Gramado/RS.

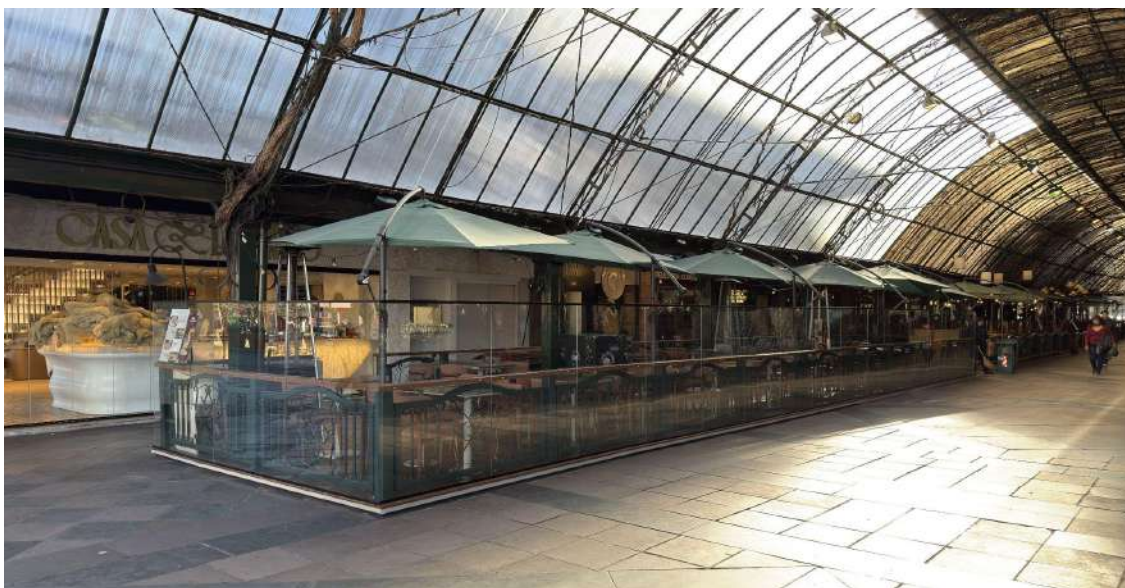
Foto 28 — Vista de módulo comercial e avanço de estruturas delimitadoras

Registro fotográfico de deck de restaurante, delimitado por painéis de vidro e ombrelones. A ocupação de grande extensão da via pública por elementos comerciais gera barreiras físicas na paginação original do piso e restringe consideravelmente a área livre.

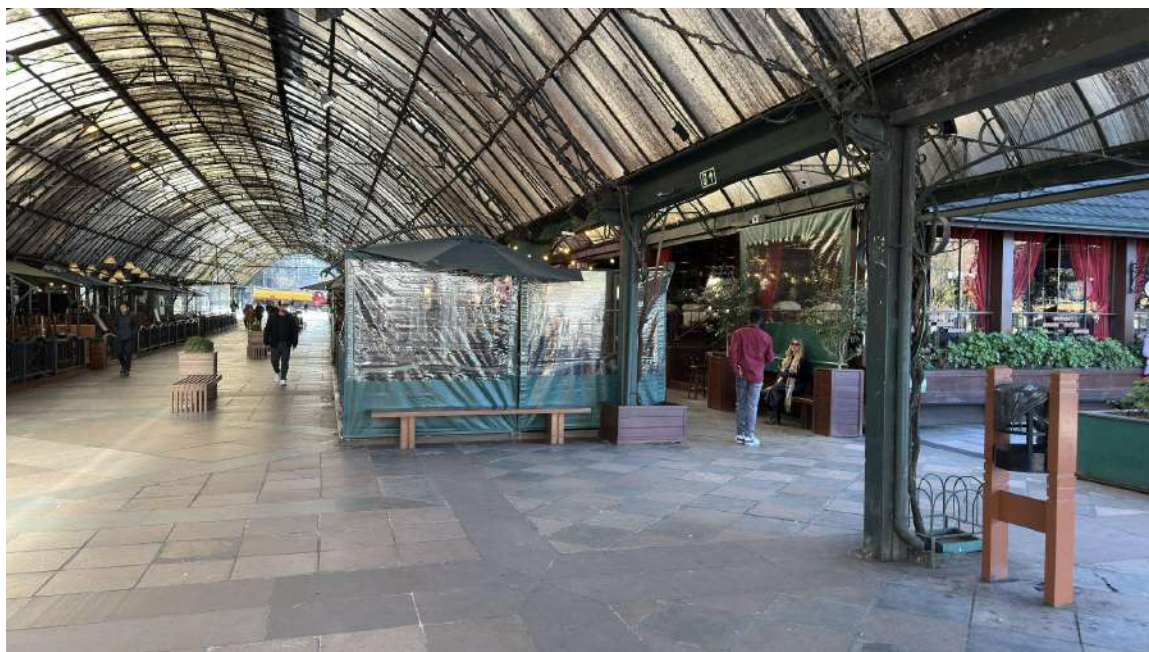
Foto 29 — Fechamentos verticais flexíveis e despadronização dos módulos

Fotografia evidenciando o uso de toldos plásticos e cortinas retráteis para fechamento de áreas de atendimento comercial. Constatam-se incompatibilidades visuais e despadronização tipológica dos módulos, além da fixação de elementos e fixação diretamente acoplados aos pilares metálicos da cobertura.

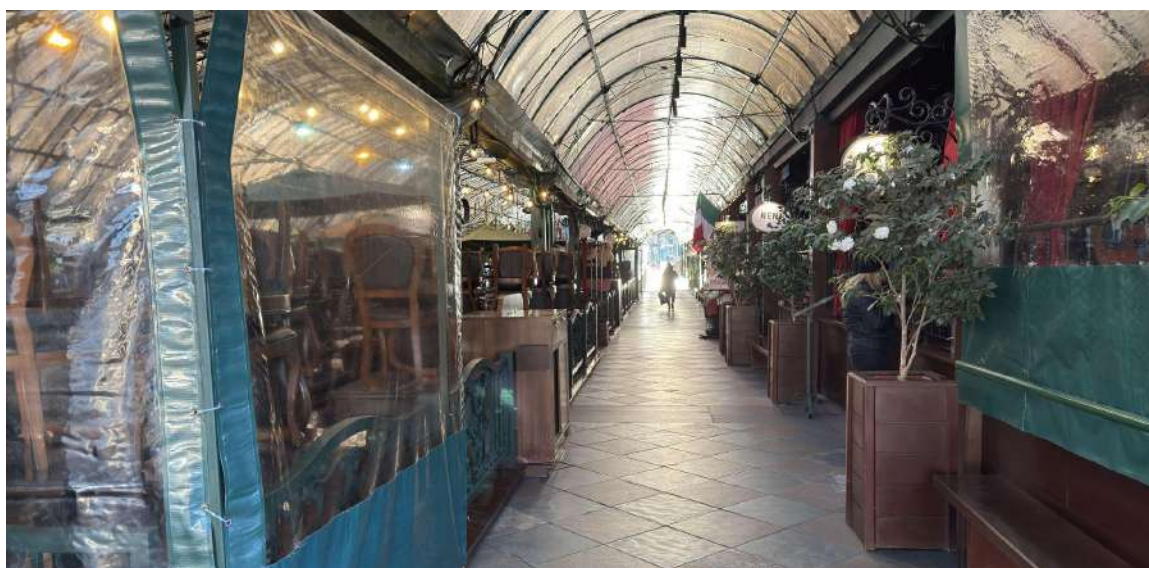
Foto 30 — Estrangulamento de fluxo em corredor de circulação lateral

Registro fotográfico sob ângulo fechado demonstrando o estrangulamento da área de circulação de pedestres. O avanço simultâneo de fechamentos de lona plástica à esquerda e de mobiliários ornamentais de grande porte à direita reduz drasticamente a largura útil de caminhada.

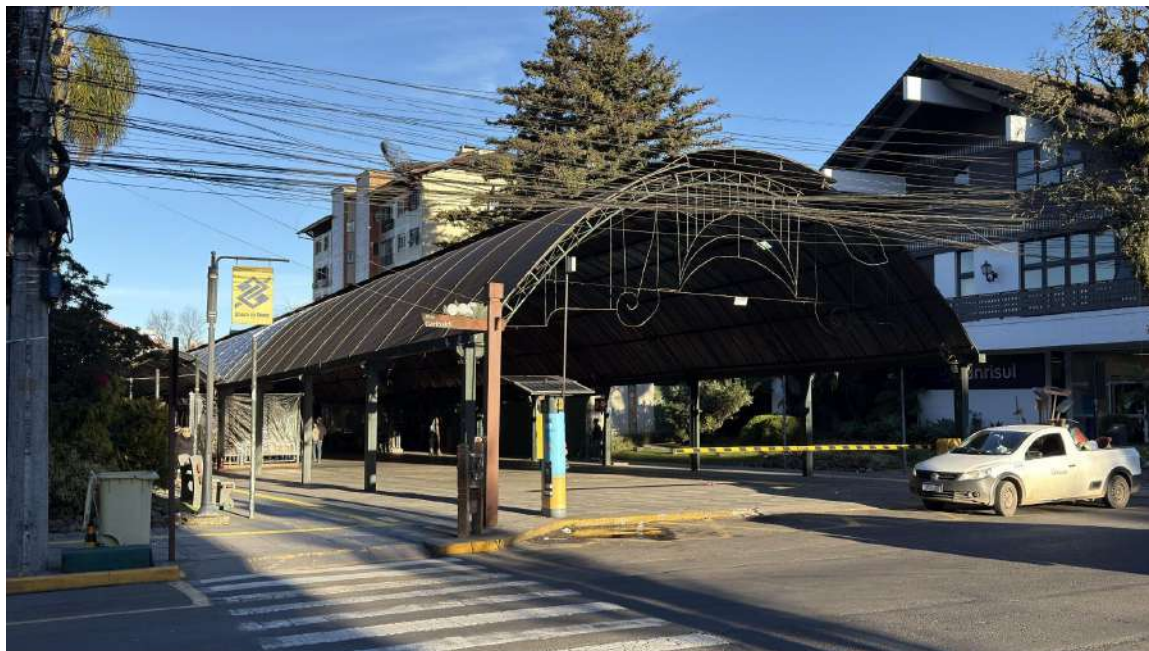
Foto 31 — Vista externa do acesso e interferência de cabeamento aéreo no entorno

Registro do plano de transição entre o acesso lateral da Rua Coberta e a via pública. A imagem destaca a relação do equipamento com as edificações vizinhas e permite analisar o acesso e a dinâmica de circulação junto à Rua Garibaldi.

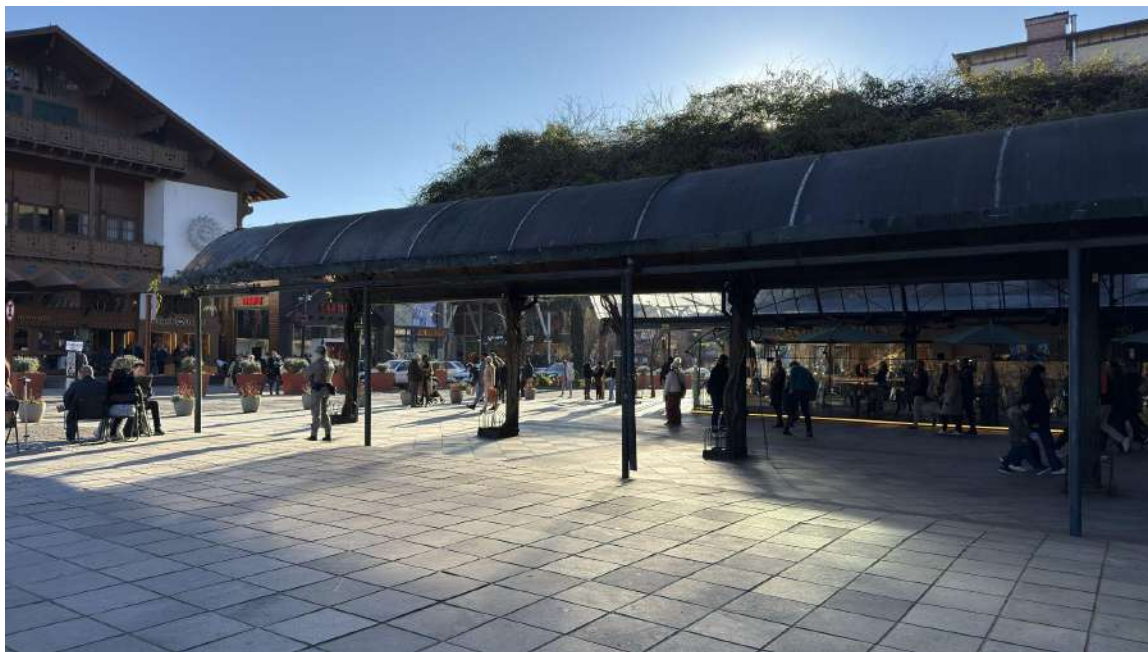
Foto 32 — Zona de transição com a praça pública e desgaste na cobertura secundária

Registro fotográfico da área de conexão entre a galeria coberta e a esplanada externa do entorno imediato. Constatam-se indícios visuais de deterioração e envelhecimento na face externa da cobertura, com severo acúmulo de sujeira manchas escuras difusas nas placas de fechamento, além de grande volume de vegetação na parte central da cobertura, mais próxima à Borges de Medeiros.

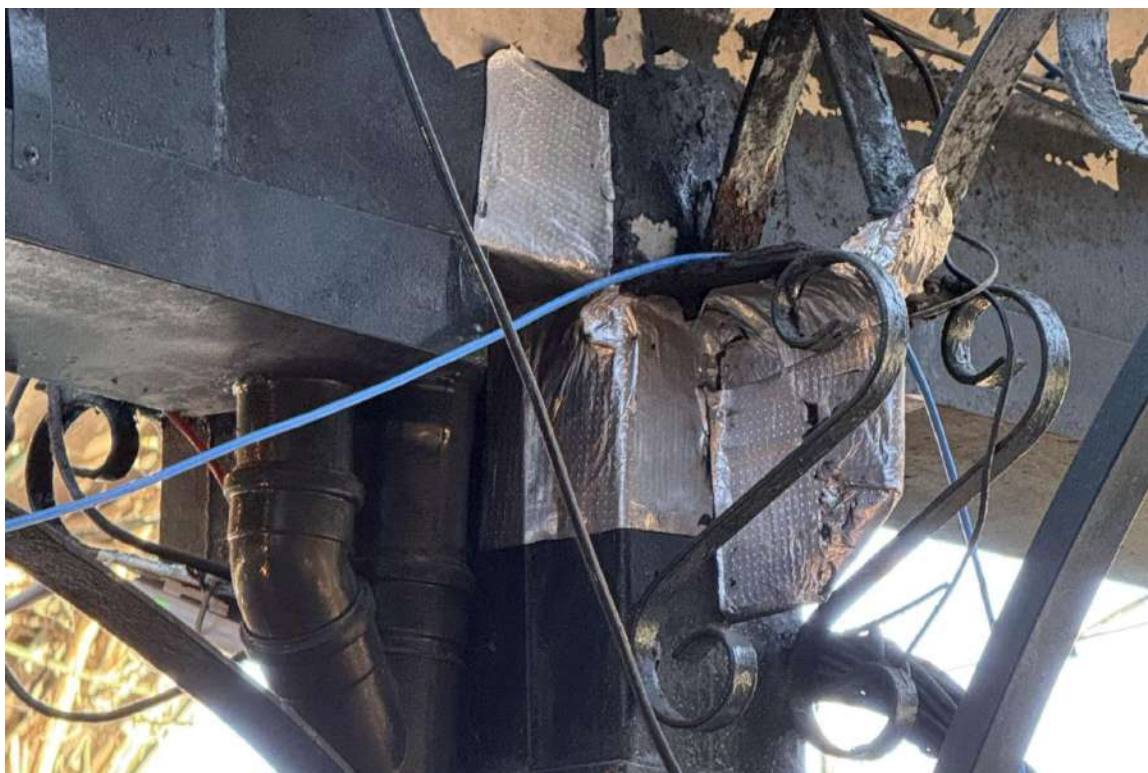
Foto 33 — Detalhe de conexão superior com vedação improvisada e fiação aparente

Registro fotográfico focado no ponto de encontro superior entre o pilar metálico, a viga de calha e o condutor vertical de drenagem. Verificam-se indícios visuais de deterioração na pintura, fiação elétrica e de dados exposta sem suporte adequado, além da aplicação de fita adesiva aluminizada como elemento improvisado de vedação provavelmente inserida por parte dos proprietários para sanar os problemas de goteiras, etc.

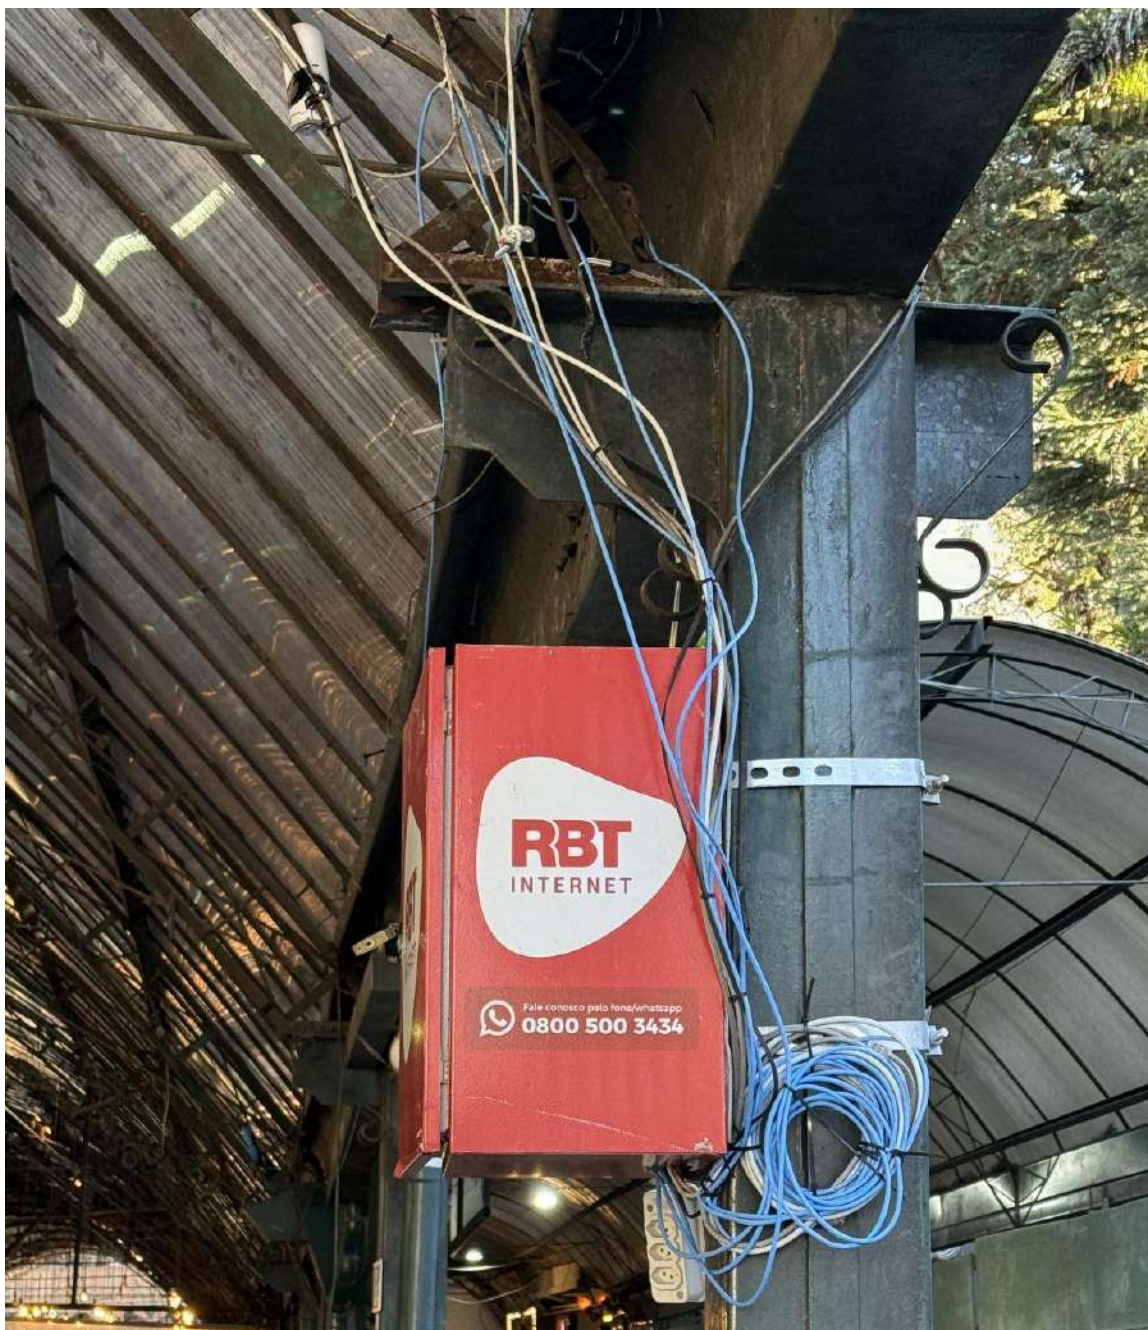
Foto 34 — Detalhe de armário de dados e cabeamento exposto em pilar metálico

Registro fotográfico focado em pilar estrutural que suporta caixa de distribuição de telecomunicações e fiação aparente desordenada. Constata-se um denso acúmulo de cabos de dados e energia suspensos sem eletrodutos, presença de régua de tomadas exposta e sinais aparentes de oxidação na conexão metálica superior.

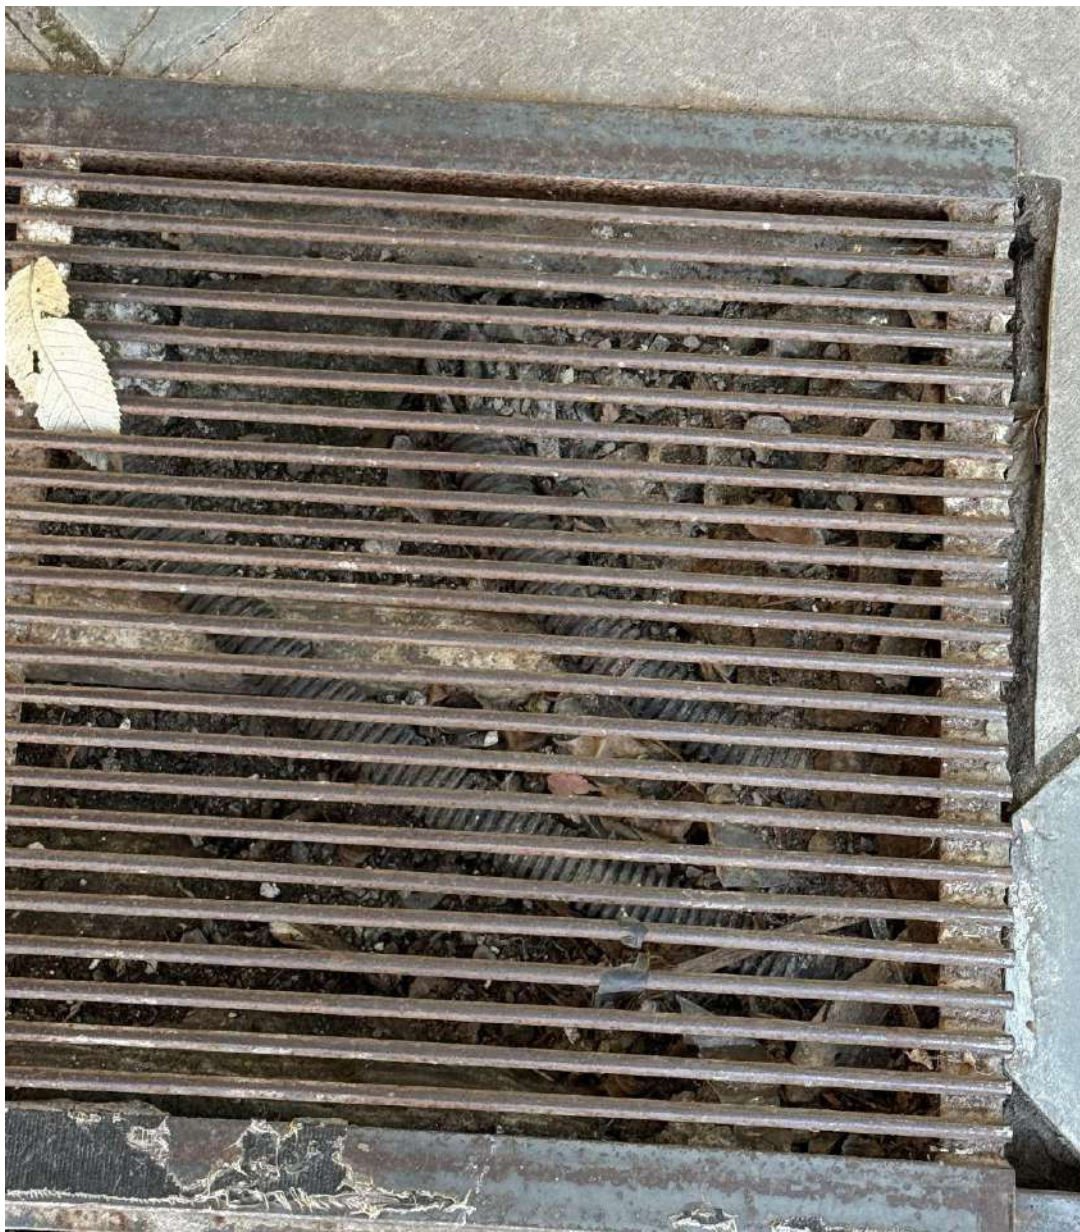
Foto 35 — Detalhe de obstrução e fiação interna em canaleta de drenagem

Registro fotográfico focado em um trecho do sistema de drenagem linear, evidenciando o severo acúmulo de sedimentos, detritos orgânicos e folhas no interior da calha. Constatam-se indícios visuais de deterioração por oxidação na grelha metálica, além da passagem inadequada de tubulações flexíveis corrugadas compartilhando o mesmo canal de escoamento de águas pluviais.

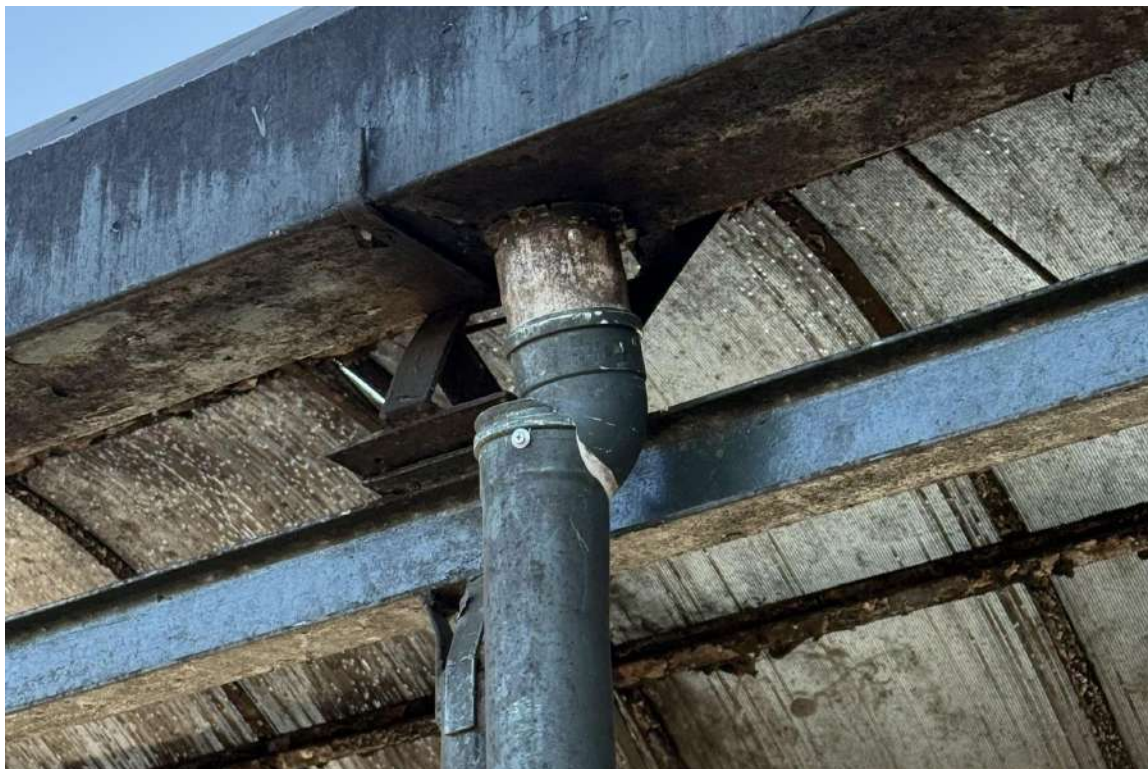
Foto 36 — Detalhe de desalinhamento e reparo improvisado em condutor de águas pluviais

Registro fotográfico focado no bocal de saída da calha superior e sua conexão com o condutor vertical de drenagem. Constatam-se indícios visuais de deterioração severa e falha de estanqueidade na junta de transição, evidenciando um desalinhamento geométrico acentuado entre as seções do duto, além do uso de fixações mecânicas e emendas improvisadas.

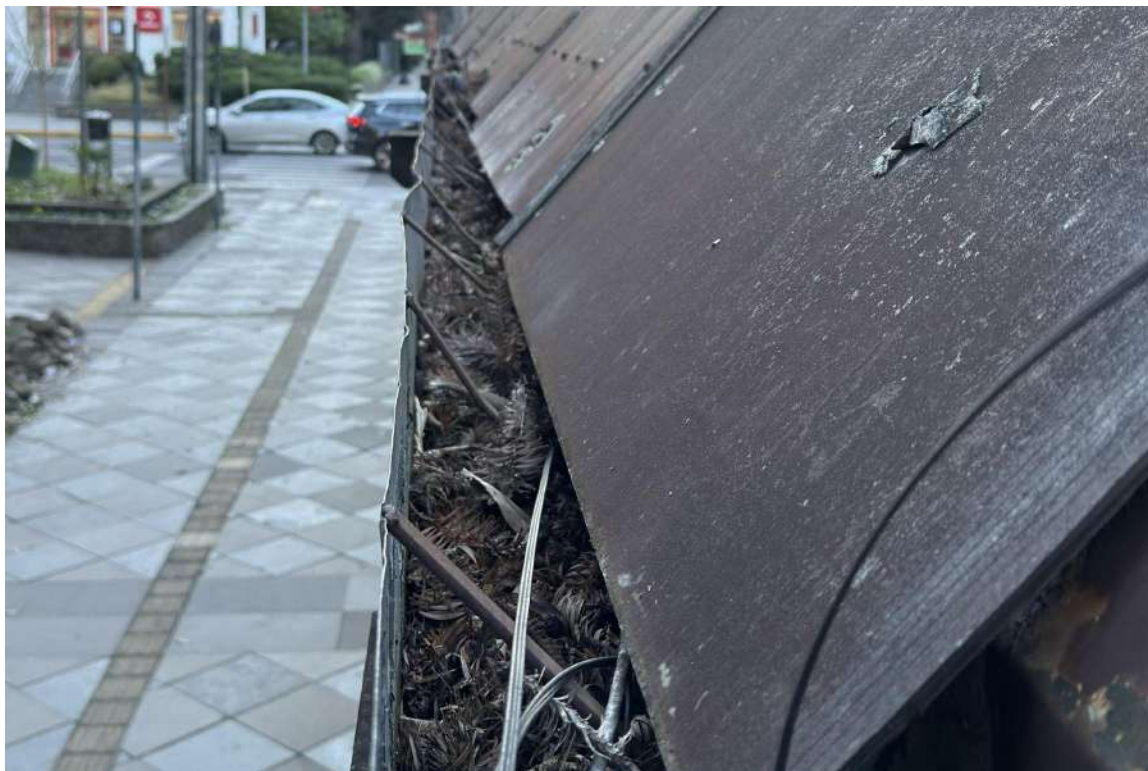
Foto 37 — Detalhe de calha perimetral e acúmulo severo de resíduos

Registro fotográfico em ângulo longitudinal com vista para a Rua Garibaldi aos fundos, focado na calha de captação superior da cobertura. Constata-se a obstrução severa do canal de escoamento devido ao acúmulo massivo de folhas, galhos e sedimentos orgânicos compactados por conta das árvores existentes no lote de nº 87. Esta condição anula por completo a capacidade de vazão do sistema pluvial, gerando um risco crítico de transbordamento para o interior da galeria, infiltrações diretas e aceleração da corrosão nos perfis estruturais de aço.

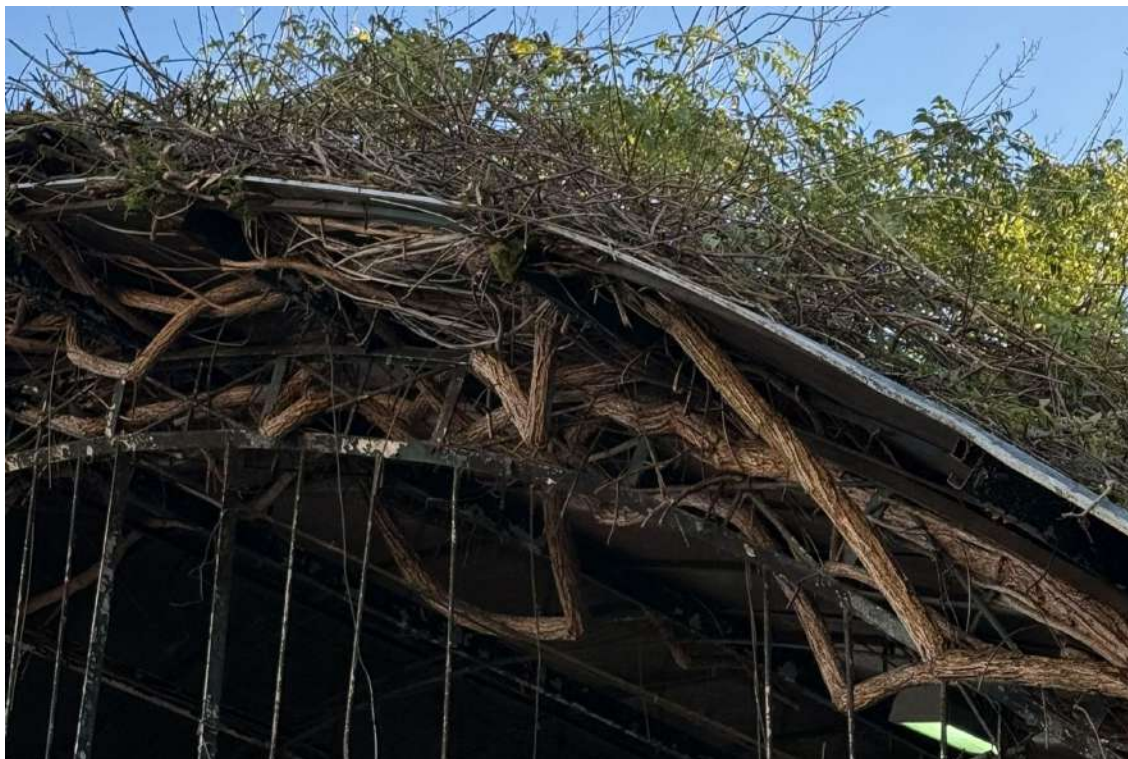
Foto 38 — Detalhe de sobrecarga mecânica e entrelaçamento severo de vegetação na estrutura

Registro fotográfico focado na extremidade superior dos arcos estruturais, evidenciando uma proliferação descontrolada e massiva de vegetação lenhosa. Constata-se o enraizamento e o crescimento de grossos ramos que invadem e se entrelaçam diretamente nos perfis metálicos e painéis de vedação. Esta condição gera uma sobrecarga estrutural, além de provocar o deslocamento das placas de fechamento, retenção permanente de umidade contra o aço e obstrução física total para manutenções.

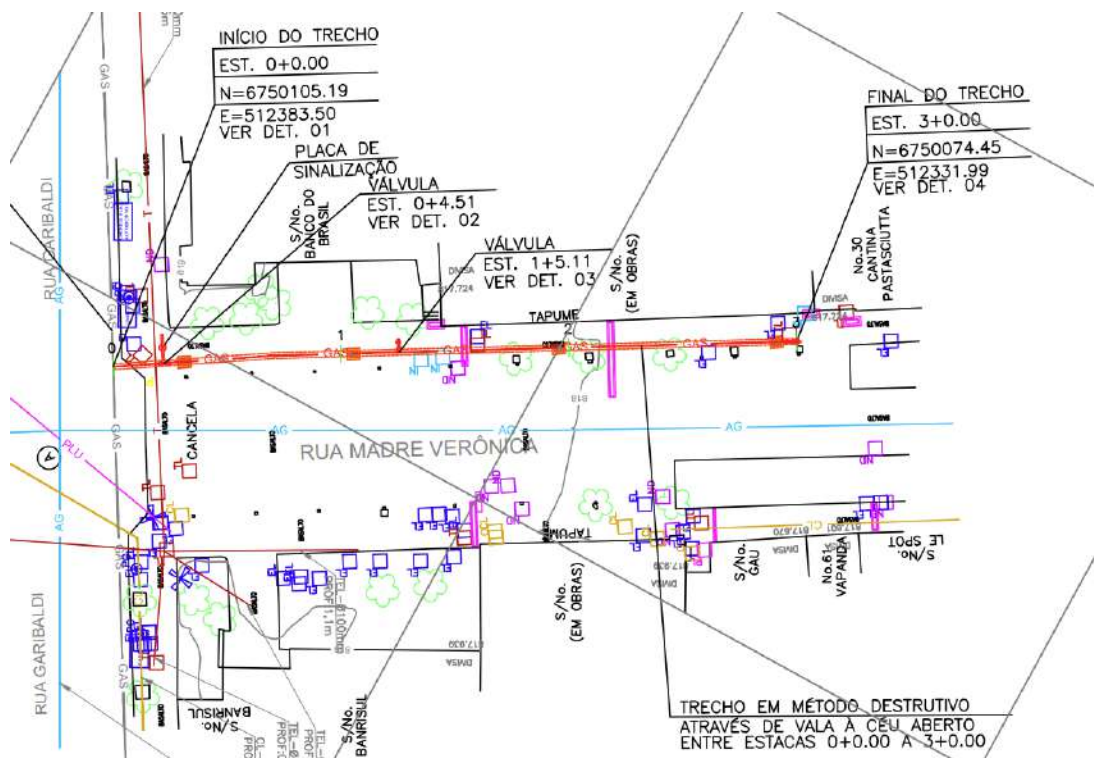
Foto 39 — Planta técnica de interferências subterrâneas próximo à Rua Garibaldi

A imagem apresenta um recorte de planta cadastral ilustrando a densidade de infraestruturas no subsolo no trecho final da Rua Madre Verônica, com destaque para a rede de gás canalizado em vermelho e diversas caixas de passagem de instalações. A sobreposição dessas múltiplas redes subterrâneas configura uma interferência aparente com a futura execução, sendo uma situação de alta relevância para compatibilização técnica nos projetos executivos e que deve ser considerada no planejamento cuidadoso das etapas de escavação e fundação.
