## **LAUDO TÉCNICO**

OBRA: GALERIA DE ÁGUA DA RUA GUAÍBA – ARROIO BIAZUS

ENDEREÇO: RUA GUAÍBA, QUADRA 359, BAIRRO MEDIANEIRA,  
FARROUPILHA – RS

Escopo: Investigação e avaliação da integridade estrutural da galeria de água da rua Guaíba.

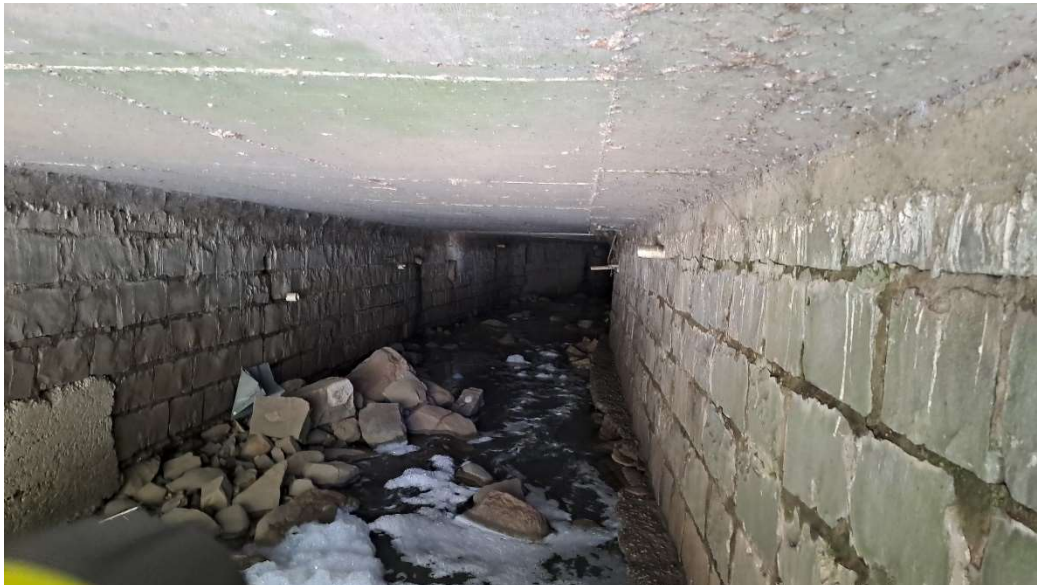
*Figura 1- Visão geral da galeria em análise*

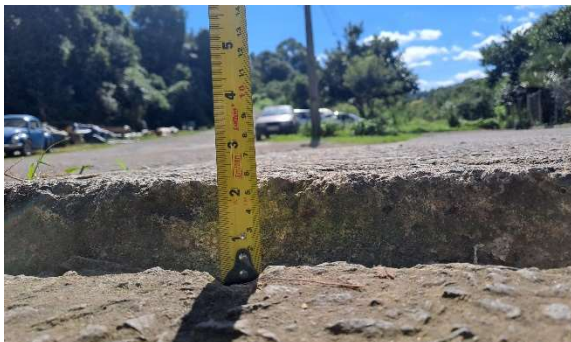
Foto 3 - Rebaixo da laje de cobertura

c) Descrição: cessão parcial da laje superior, a laje superior da galeria apresenta sinais de cessão parcial, com desnível de 5 cm em relação de uma placa para outra, indicando um comprometimento significativo da estrutura.

Diagnóstico: a cessão da laje superior pode ser resultado de uma combinação de fatores, incluindo sobrecarga (de veículos pesados que não deveriam transitar

por cima da galeria, falhas na concretagem, corrosão das armaduras de aço, infiltração de água e erosão da base. A falta de manutenção preventiva e a presença de cargas adicionais não previstas também contribuem para essa patologia.

Grau de risco da anomalia: RR – Risco Regular com potencial de evoluir para risco crítico.

A cessão parcial da laje superior exige o acompanhamento para verificar se após os reparos a laje continua cedendo. Para garantir a longevidade da galeria e prevenir a recorrência de problemas, é fundamental desenvolver e implementar um plano de manutenção preventiva detalhado, incluindo inspeções periódicas da galeria para monitorar a evolução das patologias e realizar reparos menores conforme necessário. As inspeções devem ser conduzidas por profissionais qualificados para identificar sinais precoces de deterioração.

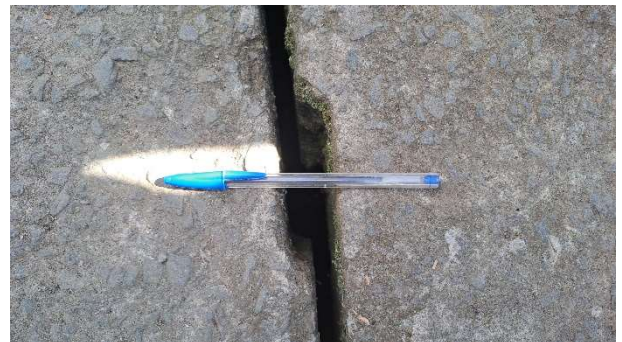
Foto 5- Fresta entre as lajes de cobertura

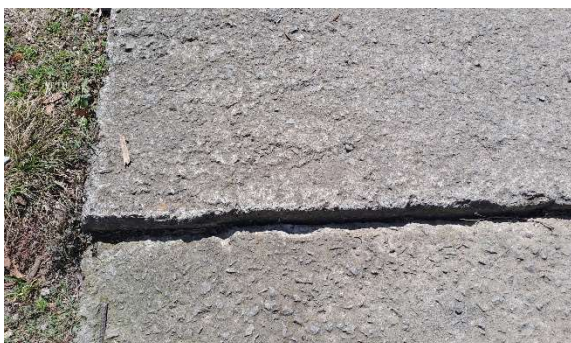
Foto 4 - Rebaixo da laje de cobertura

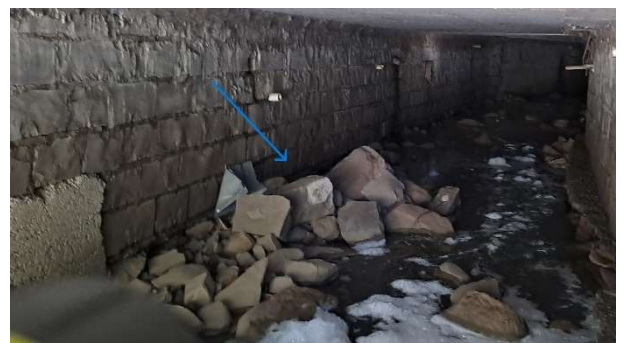
Foto 6 - Blocos originários da Estrutura

No que diz respeito ao reparo do colapso parcial da parede lateral, é necessário proceder com a reconstrução da seção colapsada utilizando os blocos originários da estrutura que se encontram no leito da galeria. A nova construção deve ser alinhada e integrada ao restante da estrutura com o uso de argamassa especial e técnicas de reforço. Para garantir a estabilidade da parede e prevenir futuros colapsos, recomenda-se a adição de reforços estruturais, e reforçando a

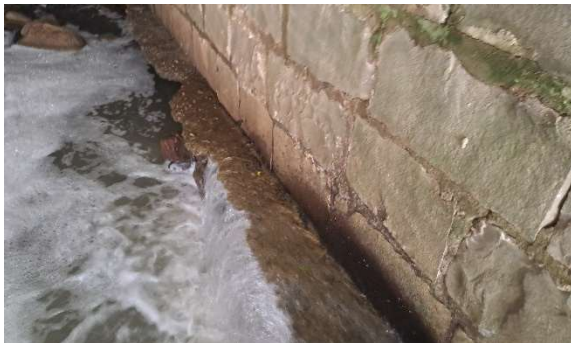
Foto 7- Desgaste por cavitação próximo a entrada sul

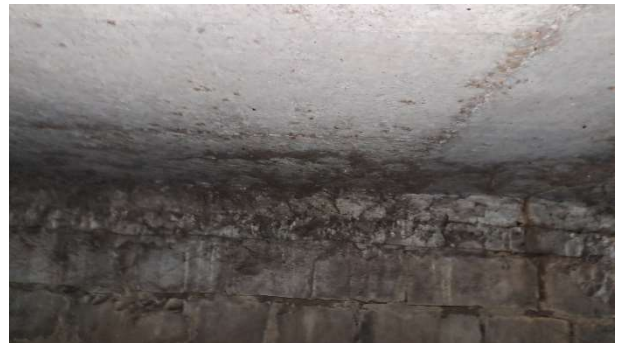
Foto 11 - Junção parede laje

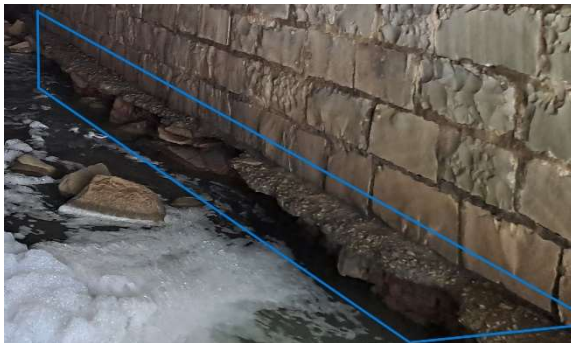
Foto 8- Rebaixo no piso da galeria por erosão na entrada sul

a) Descrição: degradação acentuada do fundo da galeria, a superfície do fundo da galeria apresenta desgaste severo, com erosão significativa e perda de material, gerando risco a integridade estrutural da galeria.

Diagnóstico: a degradação do fundo da galeria é causada principalmente por erosão devido ao fluxo contínuo de água, possivelmente agravada pela presença de materiais abrasivos no fluxo hídrico e pela falta de manutenção adequada.

Grau de risco da anomalia: RR – Risco Regular com potencial de evoluir para risco crítico.

Para a recuperação do fundo da galeria, é essencial iniciar com a execução de barragens e sistemas de canalização para ensecamento da galeria, permitindo a realização dos trabalhos sem interferência da água. Após garantir um ambiente seco, a próxima etapa é a limpeza completa do fundo do leito da galeria e a remoção de todo material solto ou contaminado. Com o fundo preparado, deve-se proceder ao preenchimento das cavidades e irregularidades com material britado tipo bica corrida, seguido de compactação para assegurar a estabilidade e integridade da base. Para reforçar ainda mais a estrutura, recomenda-se a colocação de tubos de injeção que permitirão a aplicação de soluções de calda de cimento e outros materiais de reforço em áreas críticas. A instalação de tela Q-138 sobre o fundo da galeria, fixada por pinos, é fundamental para reforçar a estrutura e garantir a aderência do concreto reparador. Em seguida, deve-se executar o reforço da laje de fundo com concreto de  $F_{ck} = 25$  MPa, incorporando sílica ativa para melhorar a resistência e durabilidade do concreto. Além disso, a injeção de calda composta por cimento, argila e bentonita deve ser realizada para preencher vazios e reforçar a estrutura, prevenindo futuras infiltrações e melhorando a estabilidade do fundo da galeria.

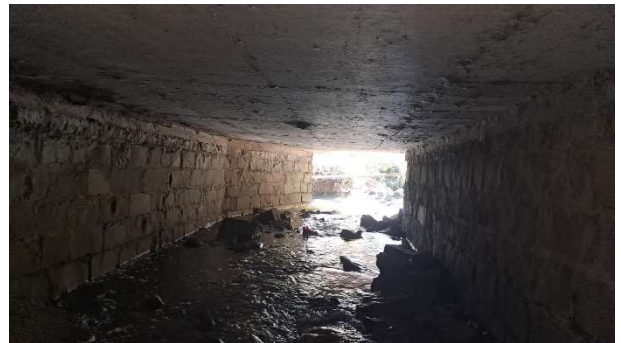
Foto 12 - deposição de partes da estrutura que se soltaram na saída da galeria

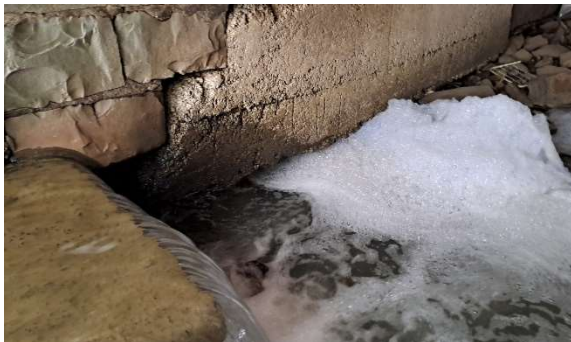
Foto 9- Armaduras expostas

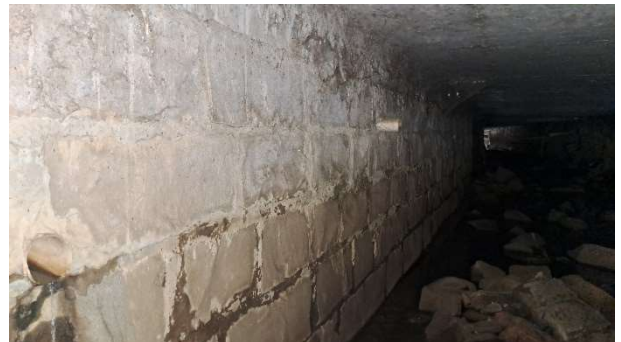
Foto 13 - Drenos na parede leste

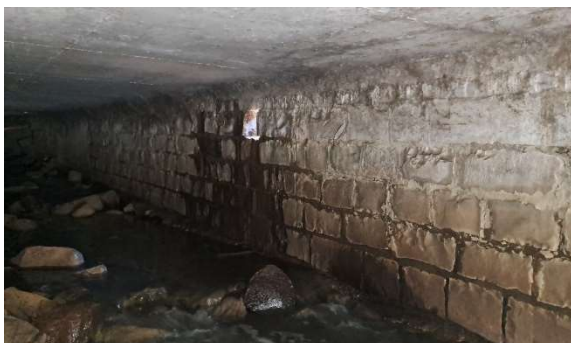
Foto 10 - Entrada de água externa

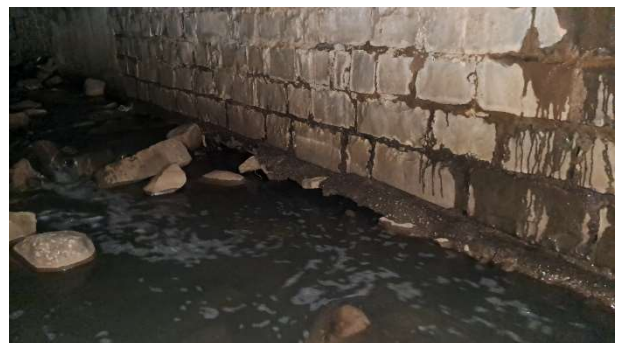
Foto 14 - Rebaixo no piso da galeria por erosão na entrada norte

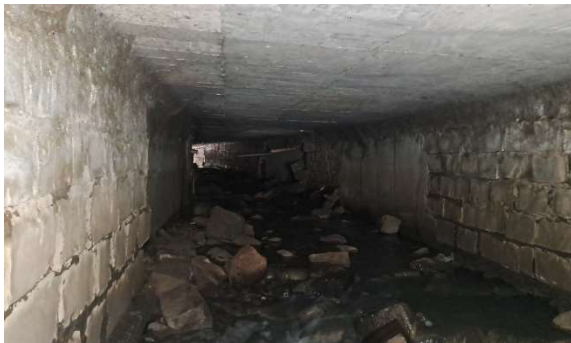
Foto 15 - Deposição de blocos que se desprenderam da estrutura no leito da galeria

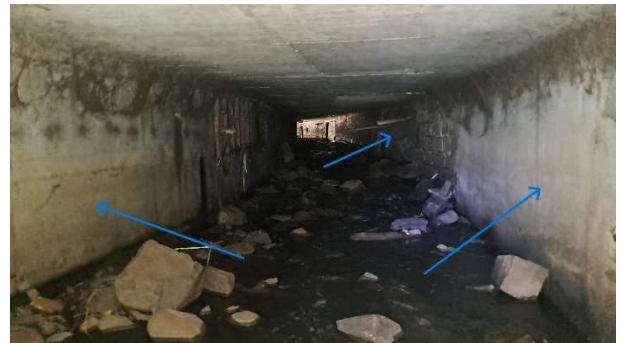
Foto 19 - Paredes de concreto

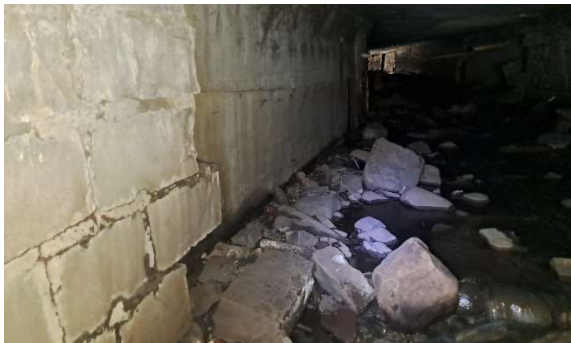
Foto 16 - Paredes de concreto na parede leste

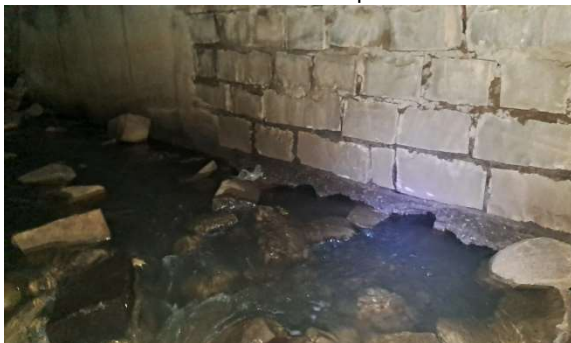
Foto 17 - Rebaixo no piso da galeria por erosão na parede oeste

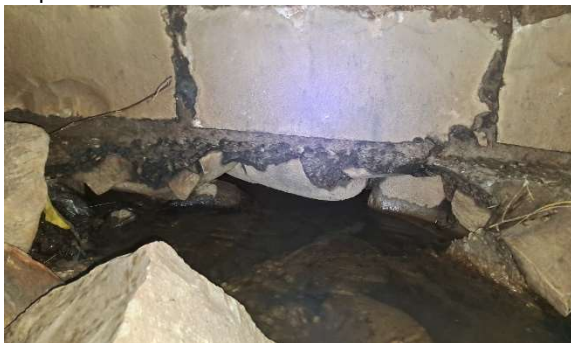
Foto 18 - Erosão na base da parede oeste

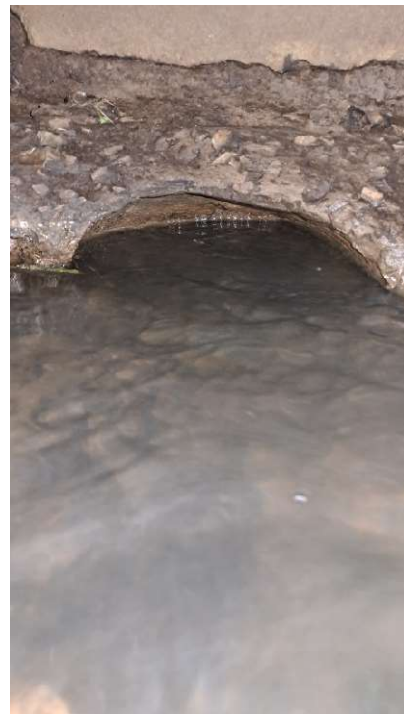
Foto 20 - Degradação da base das paredes

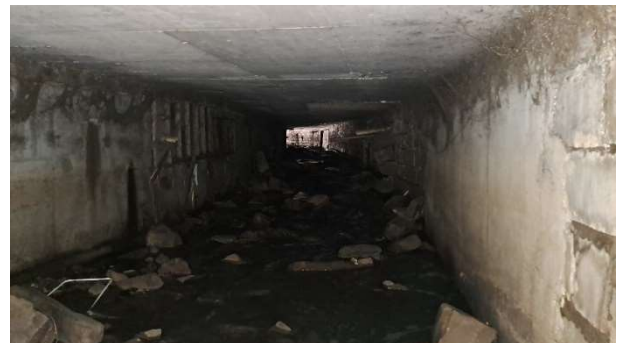
Foto 21 - acúmulo de sedimentos no leito da galeria

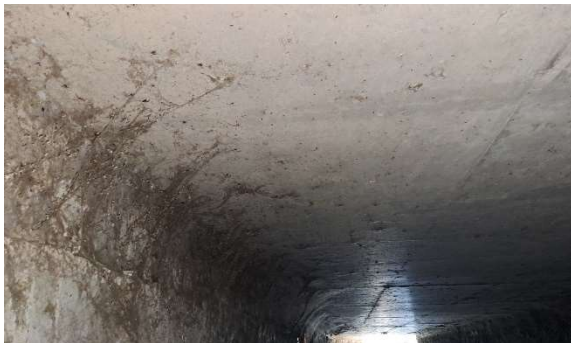
Foto 22 - Junção laje parede

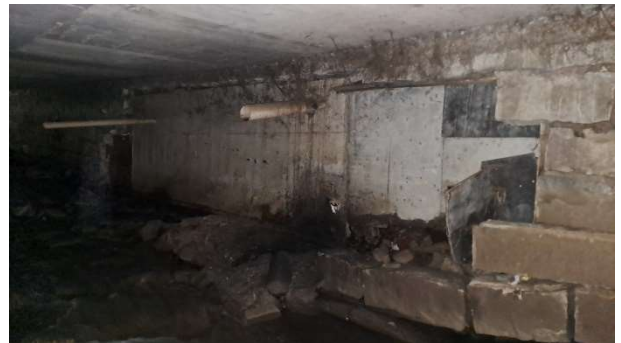
Foto 26 - Parede de concreto na face oeste

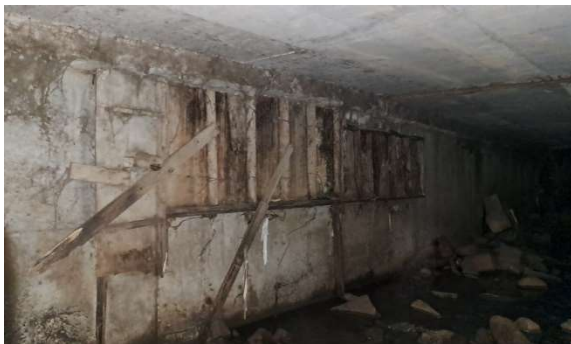
Foto 23 - Parede de concreto lado leste

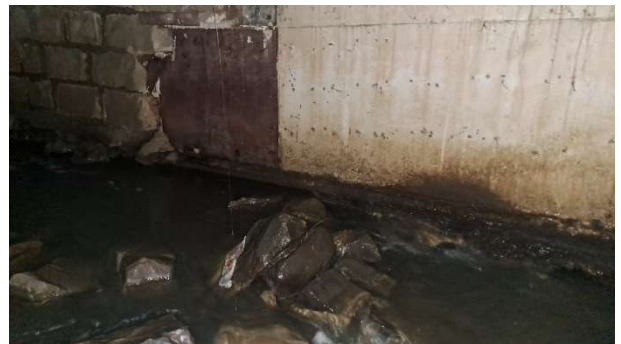
Foto 27 - base da parede de concreto

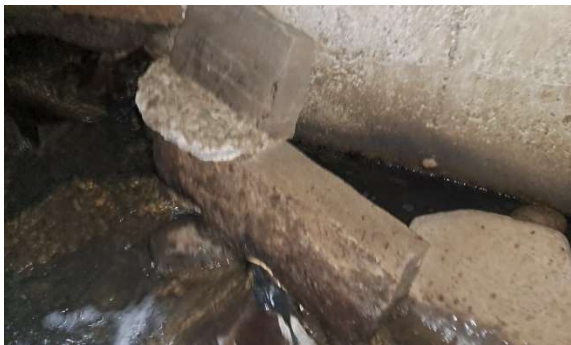
Foto 24 - Parte da estrutura desprendida

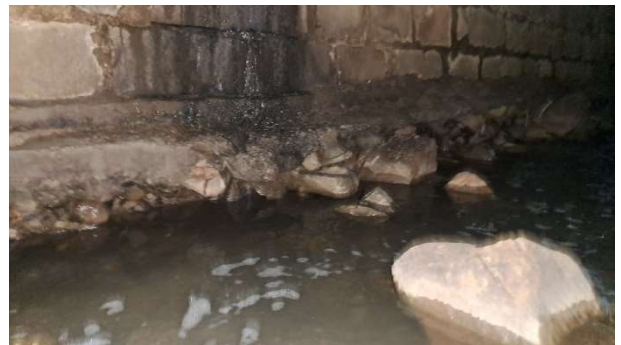
Foto 28 - deterioração da base da parede leste

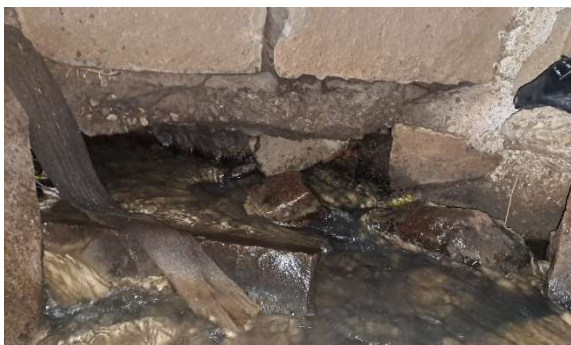
Foto 25 - Deterioração da base por abrasão e cavitação

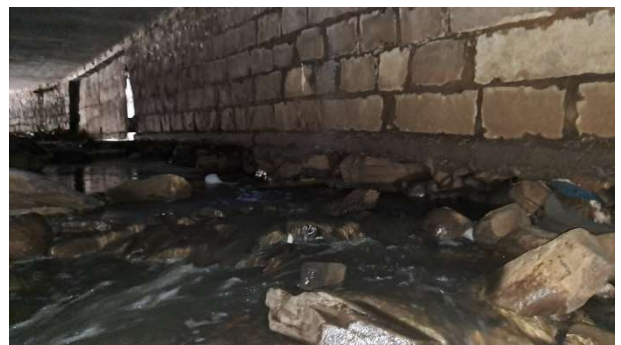
Foto 29 - deterioração da base da parede oeste

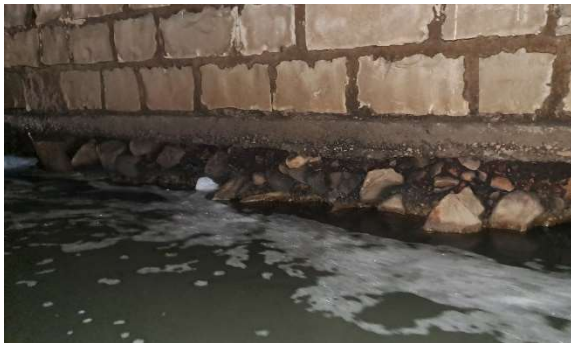
Foto 30 - deterioração da base da parede oeste

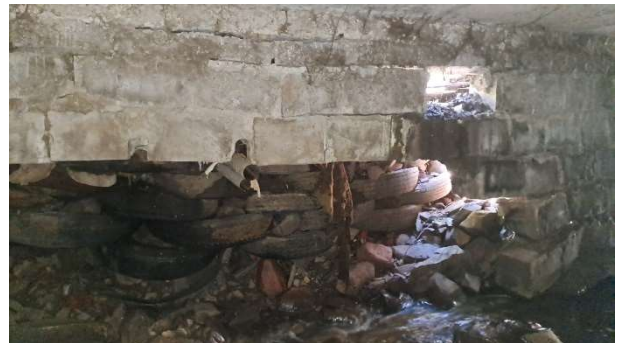
Foto 34 - parede lateral que cedeu, com abertura para área externa

b) Descrição: colapso parcial da parede lateral, um trecho da parede lateral da galeria sofreu um colapso parcial, resultando em um desmoronamento significativo que compromete a estabilidade estrutural da galeria.

Diagnóstico: o colapso da parede lateral pode ser atribuído a uma combinação de fatores, incluindo a erosão da base, infiltração de água, falhas na construção original, falta de manutenção e a própria força do fluxo da água. A carga adicional e as vibrações externas também podem ter contribuído para o colapso.

Grau de risco da anomalia: RR – Risco Regular com potencial de evoluir para risco crítico.

estrutura com uma cortina de concreto armado como as encontradas ao longo da estrutura e técnicas de ancoragem, se necessário.

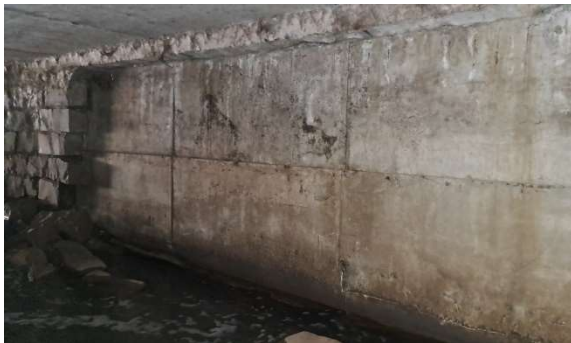
Foto 31 - Parede de concreto face oeste

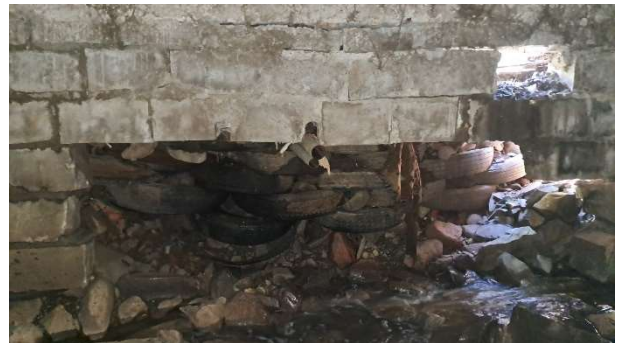
Foto 35 - Parede lateral que cedeu

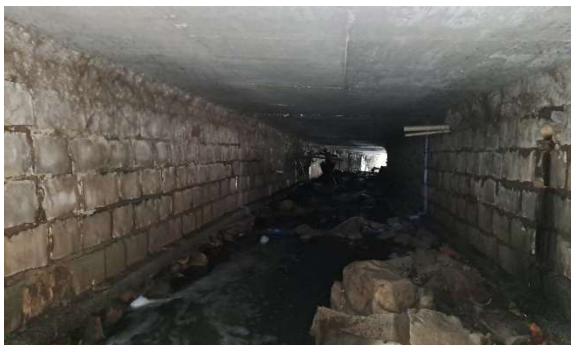
Foto 32 - Visão geral da galeria próximo a abertura lateral

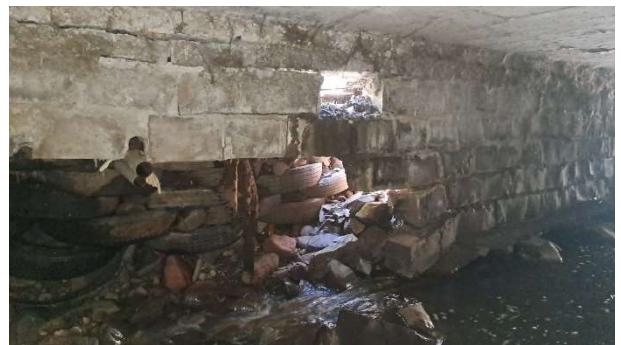
Foto 36 - Parede lateral que cedeu

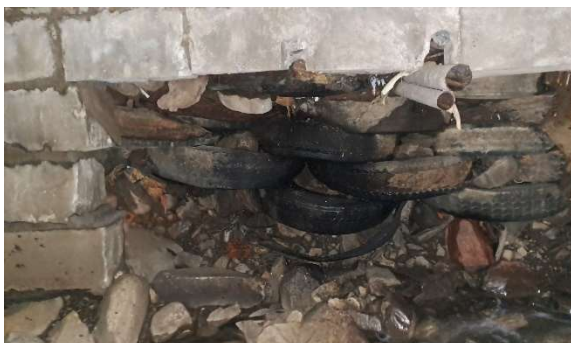
Foto 33 - Parede lateral oeste que cedeu

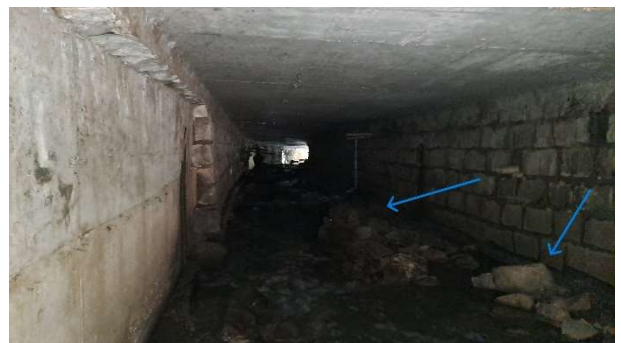
Foto 37 - Deposição das pedras da parede que cedeu e parede de concreto
