# LAUDO TÉCNICO DE AVALIAÇÃO ESTRUTURAL

## EMEF MARECHAL MASCARENHAS DE MORAIS

### Terra de Areia – Rio Grande do Sul

Data do laudo: 03 de julho de 2026

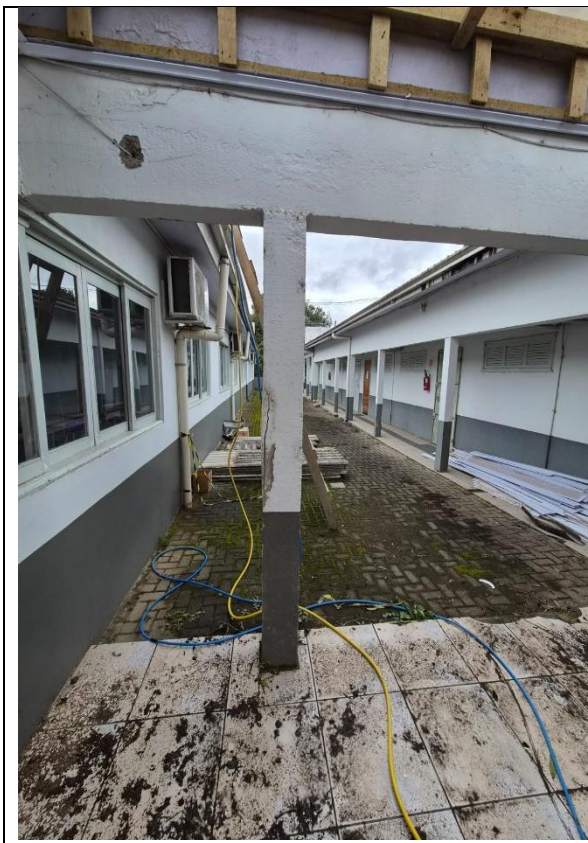
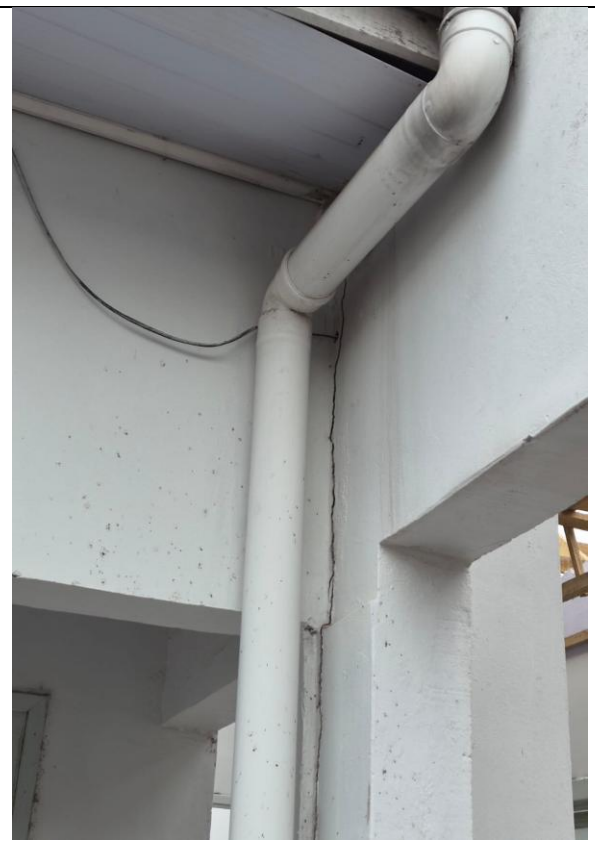
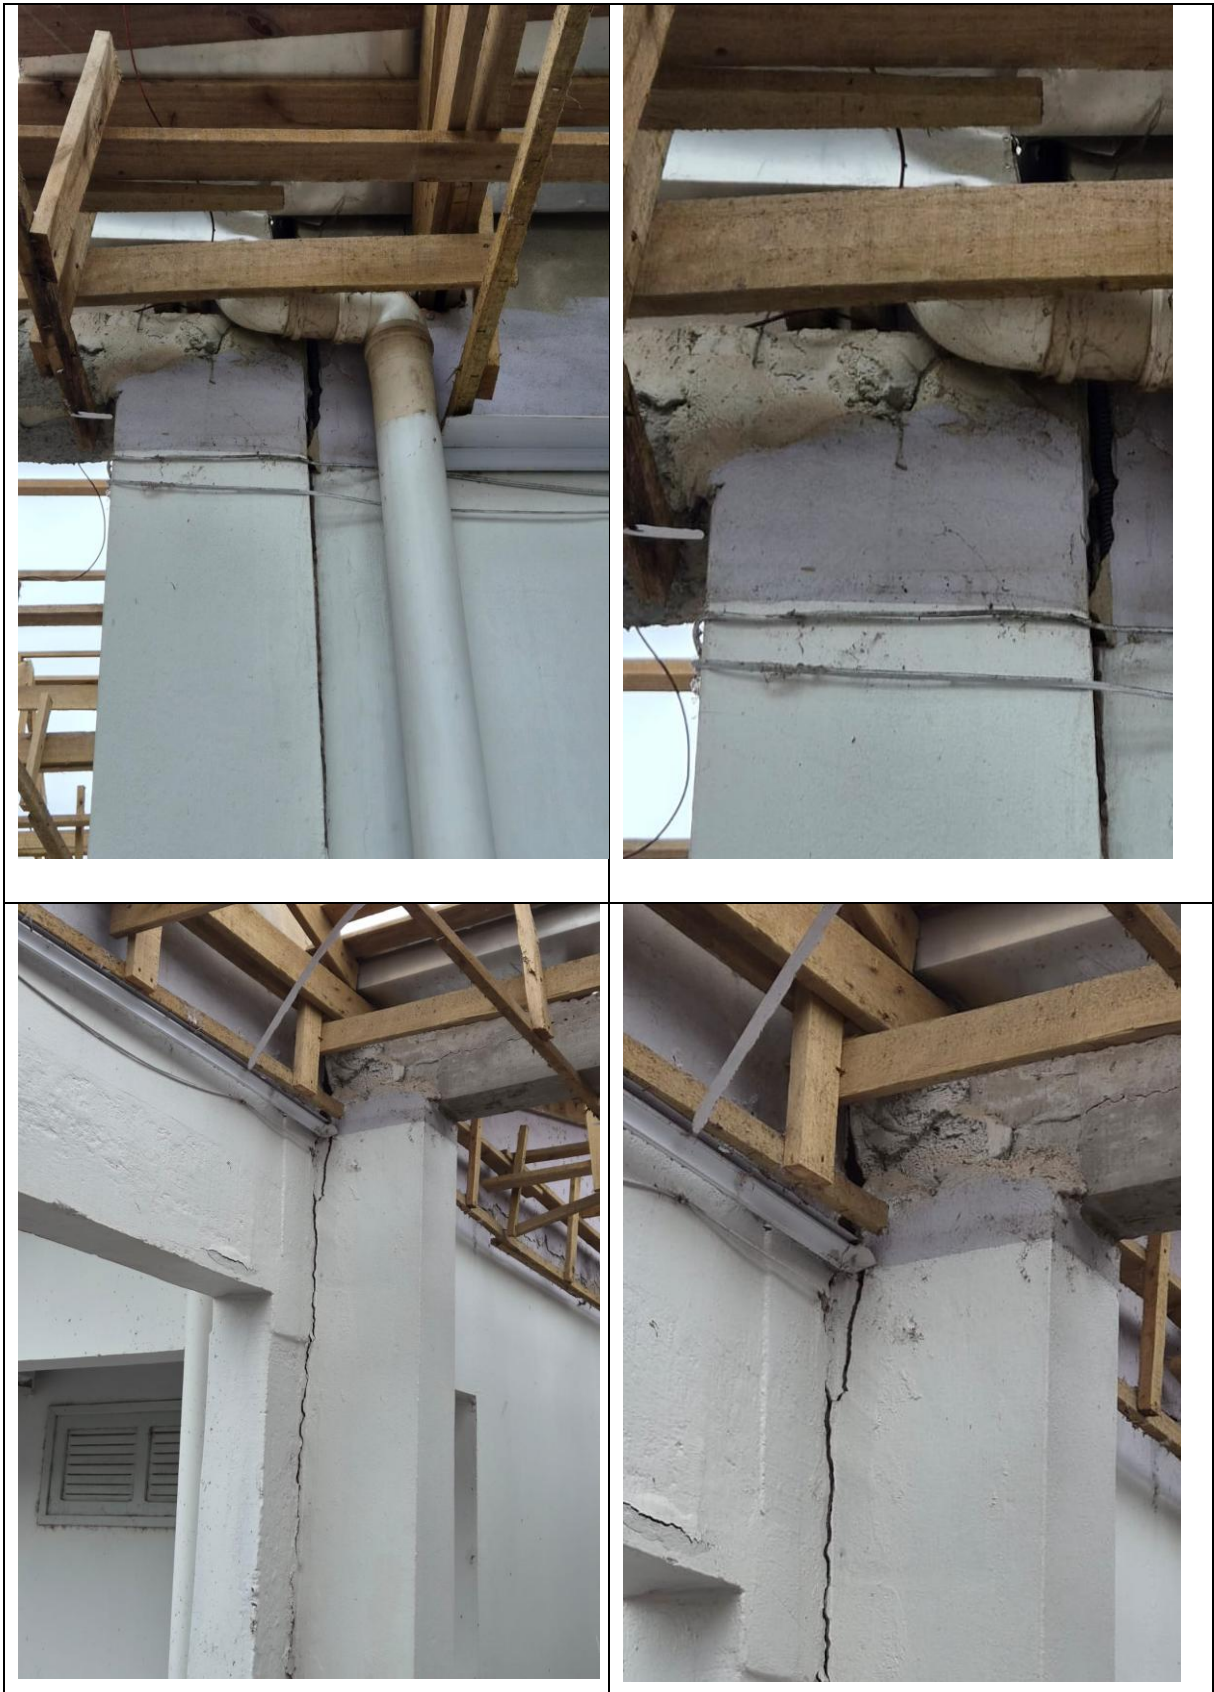
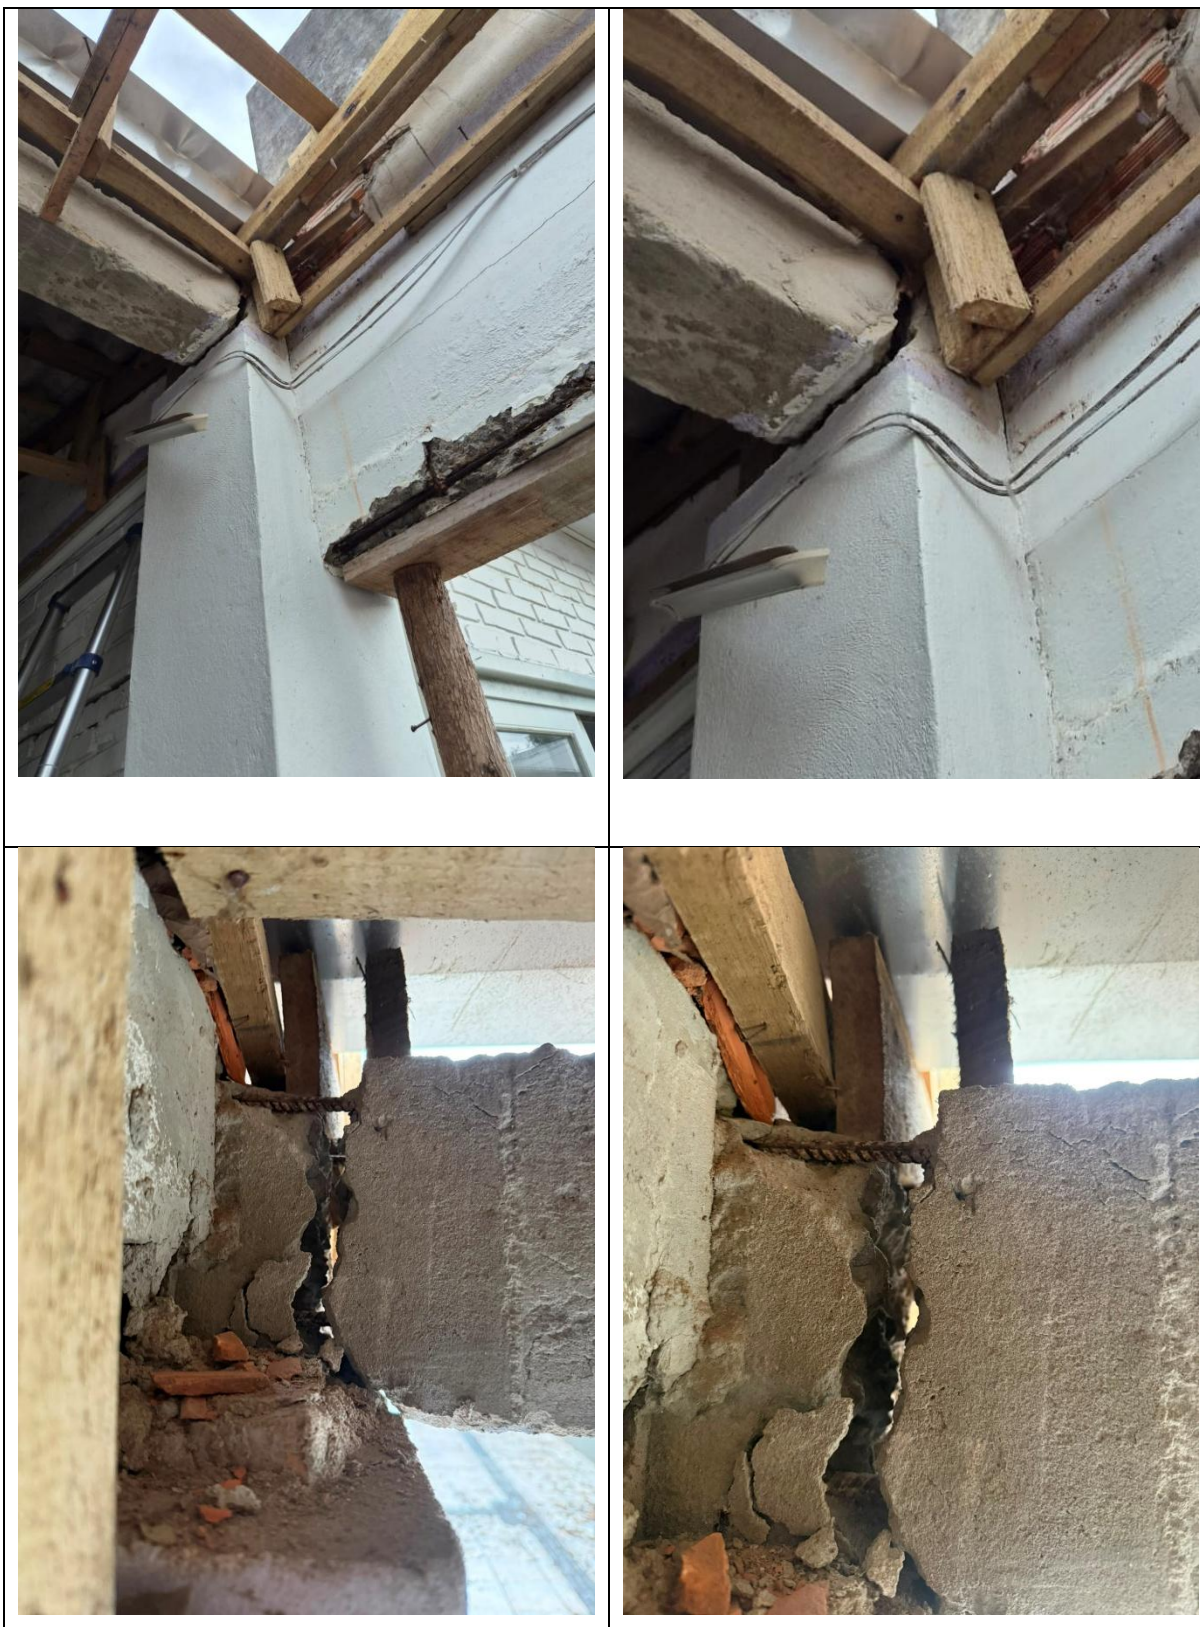
## 11.2 Fissuras e trincas estruturais

Observam-se fissuras em pilares, vigas e alvenarias, indicando movimentação diferencial dos elementos e alteração do comportamento estrutural. Nexso causal: Movimentações decorrentes de recalques diferenciais, alterações do caminho das cargas e degradação progressiva.

- recuperação estrutural dos pilares, vigas e demais elementos que apresentem segregação do concreto, armaduras expostas, corrosão, deficiência de cobrimento ou outras patologias identificadas neste laudo, mediante limpeza das armaduras, remoção do concreto deteriorado, tratamento anticorrosivo, recomposição das seções e eventual reforço estrutural, conforme projeto específico;

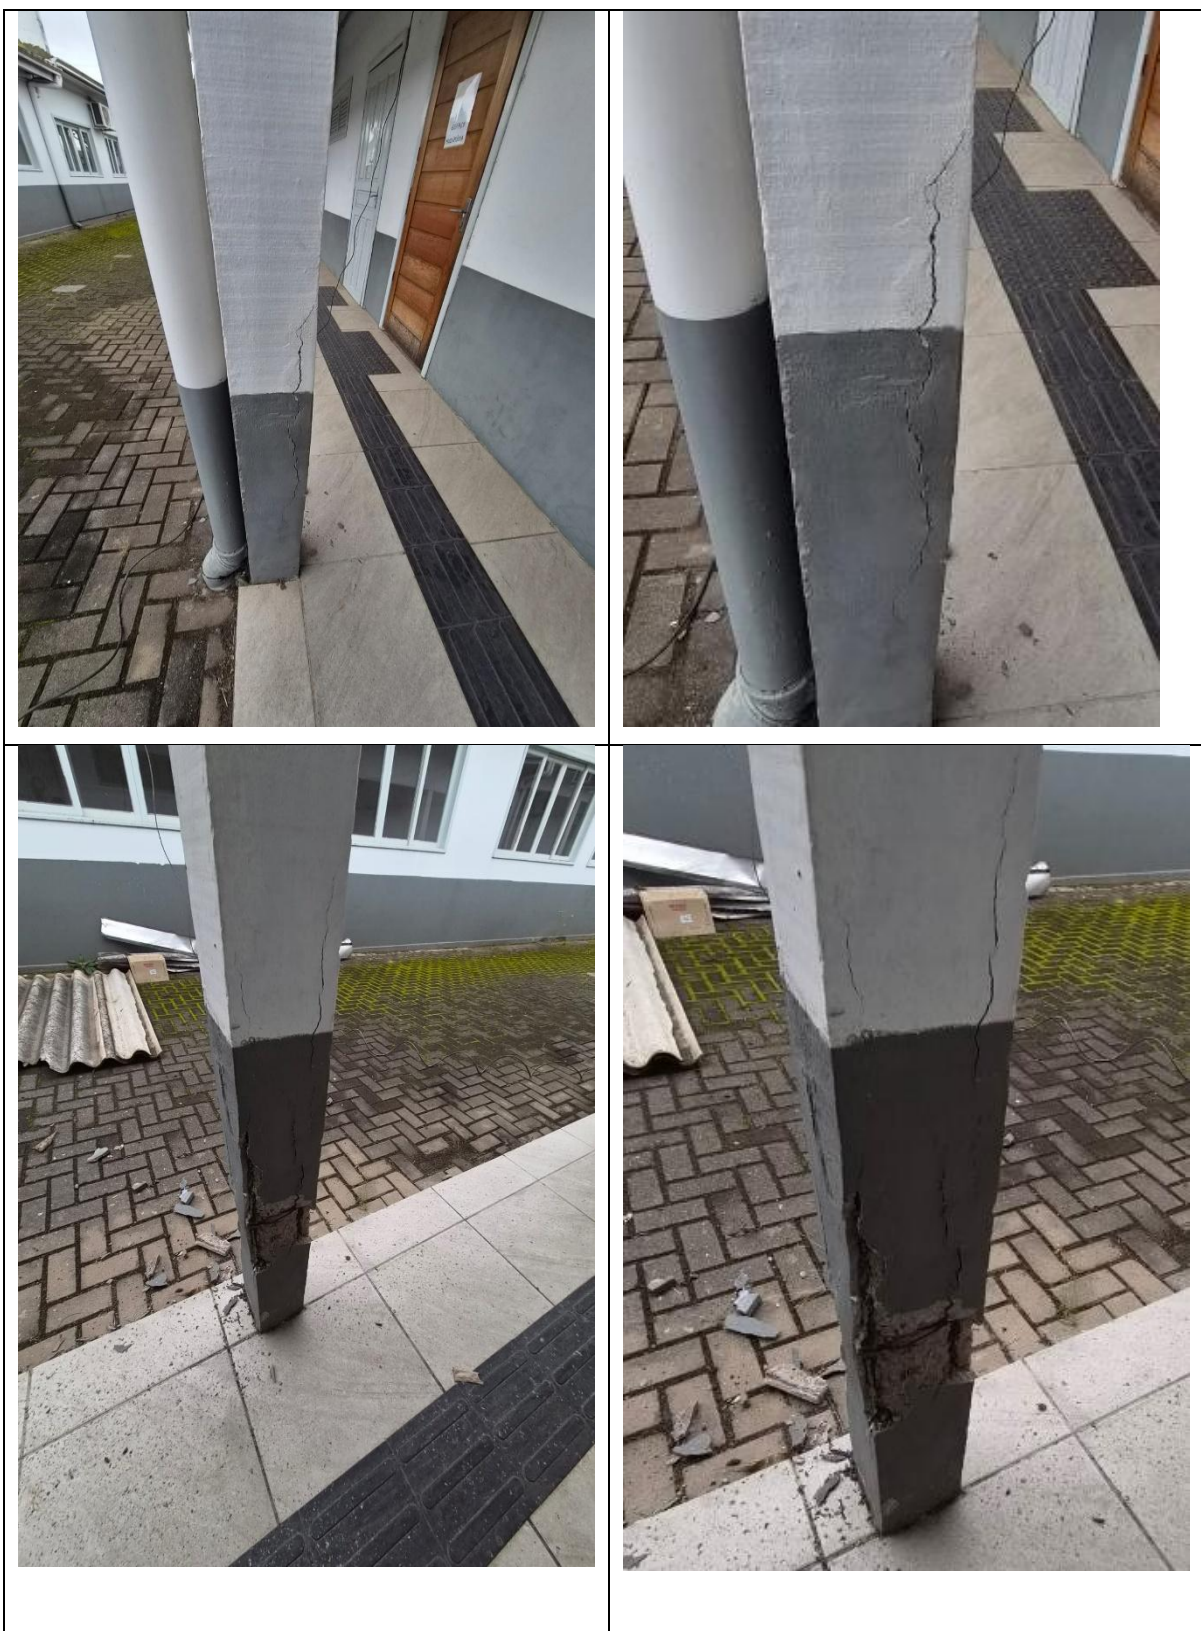
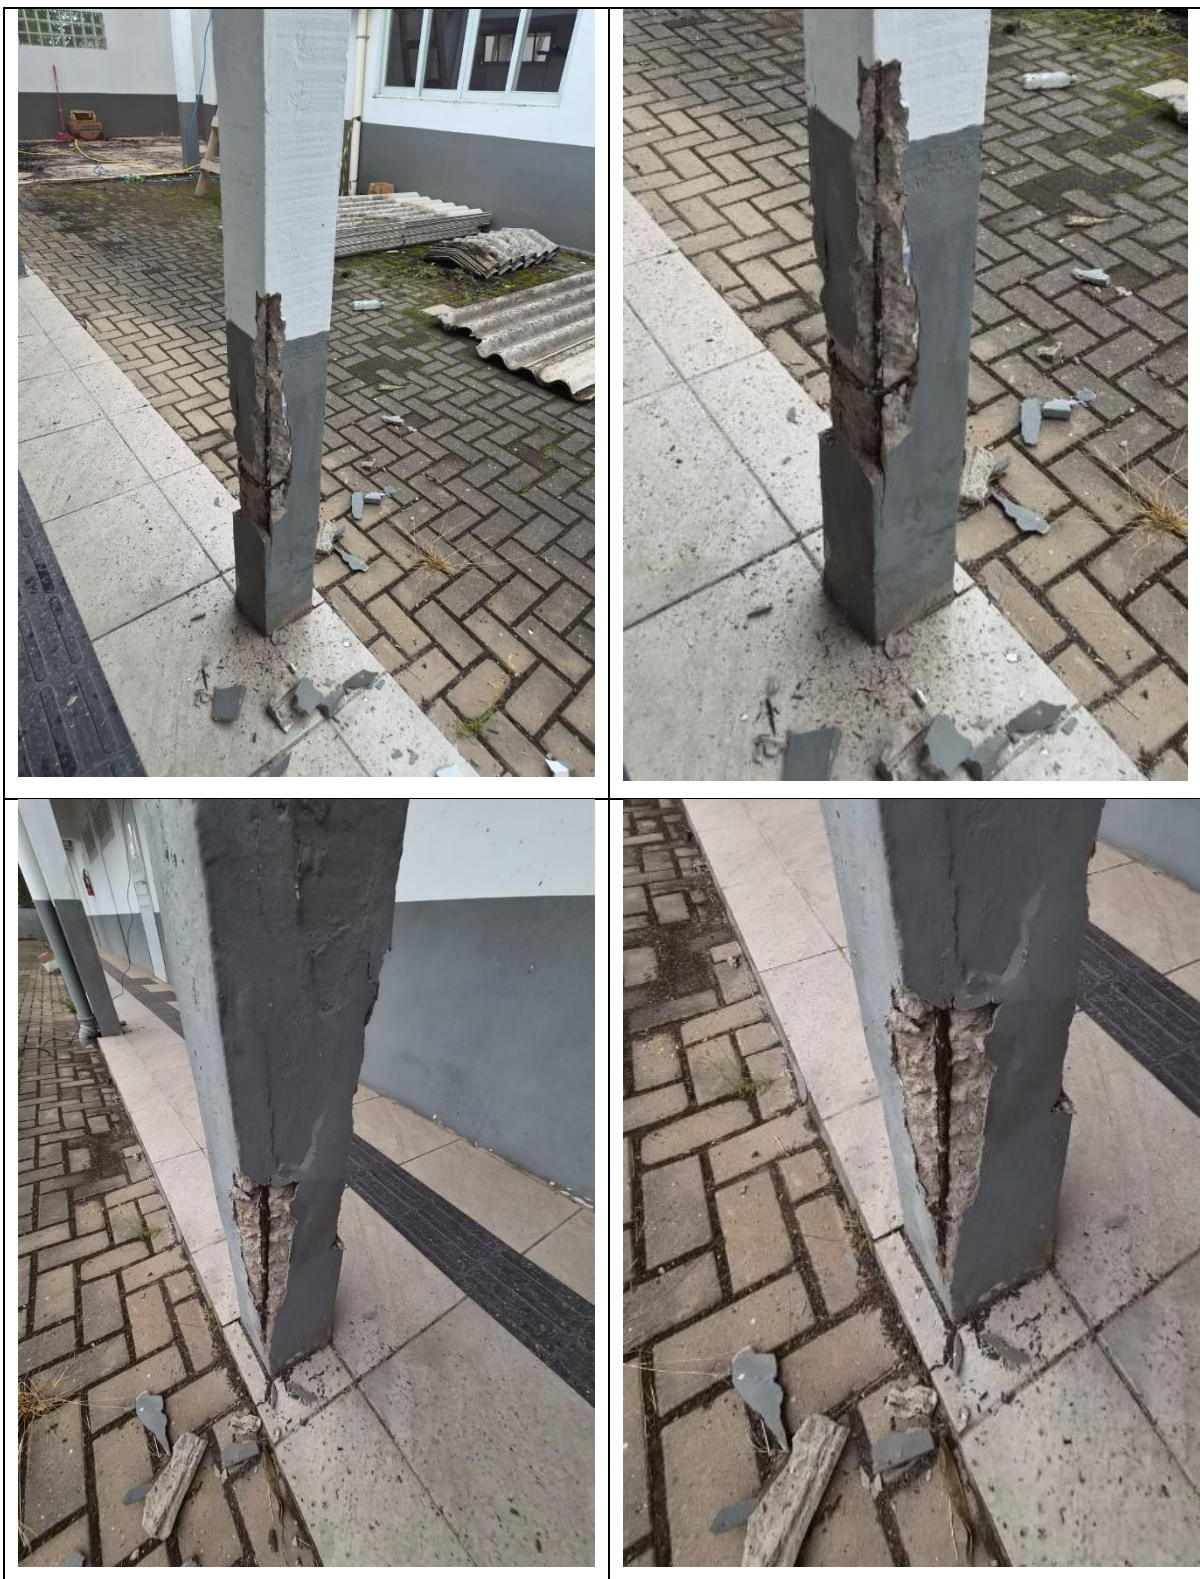
## 11.2 Segregações, fissuras e armaduras expostas

As manifestações observadas indicam falhas executivas de origem, com deficiência de concretagem e cobrimento inadequado. Má aplicação de técnicas de engenharia na execução e na manutenção dos elementos.

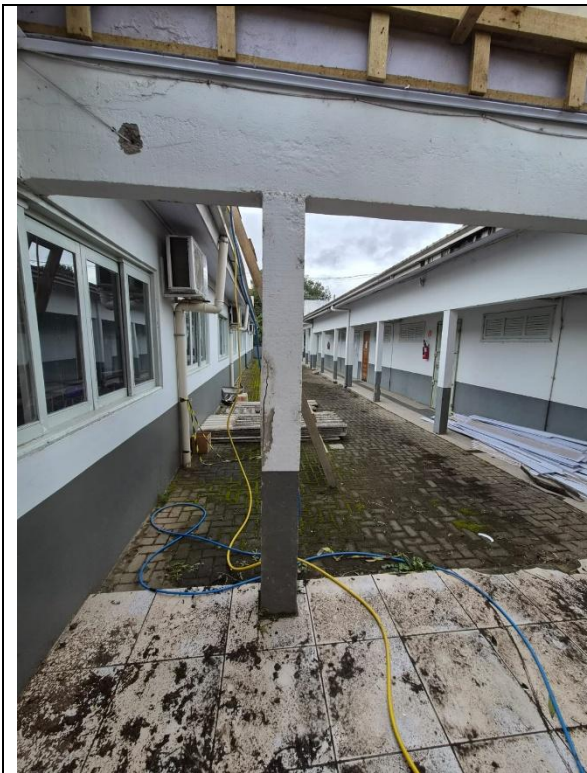
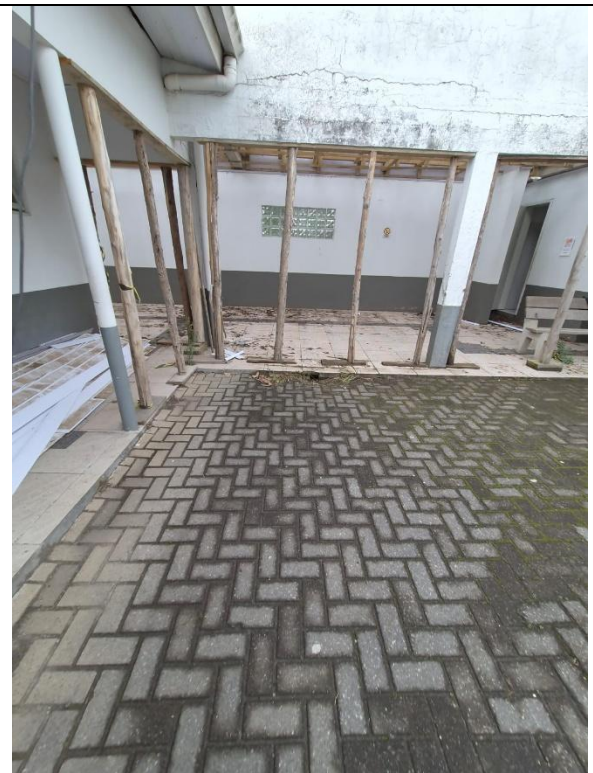
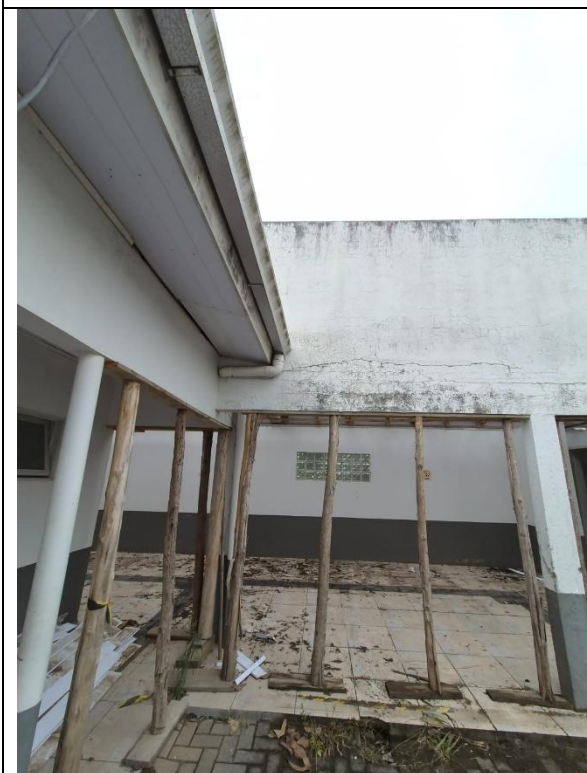
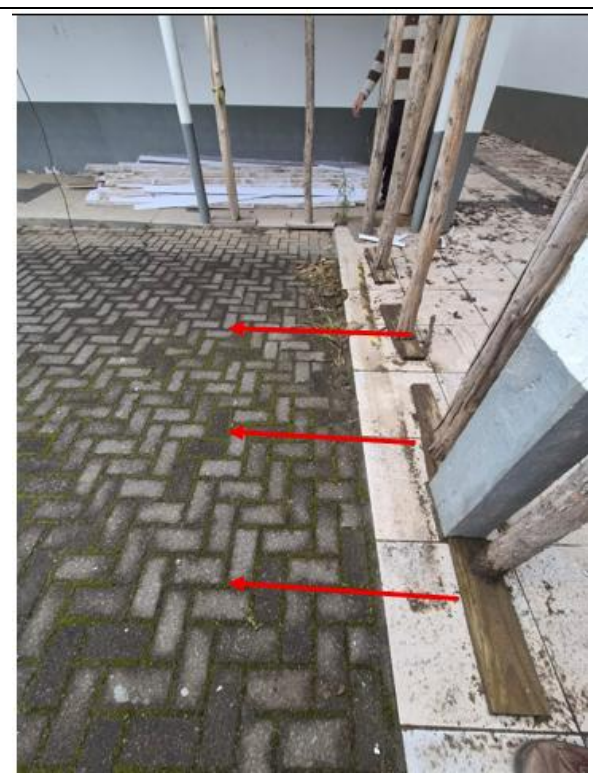
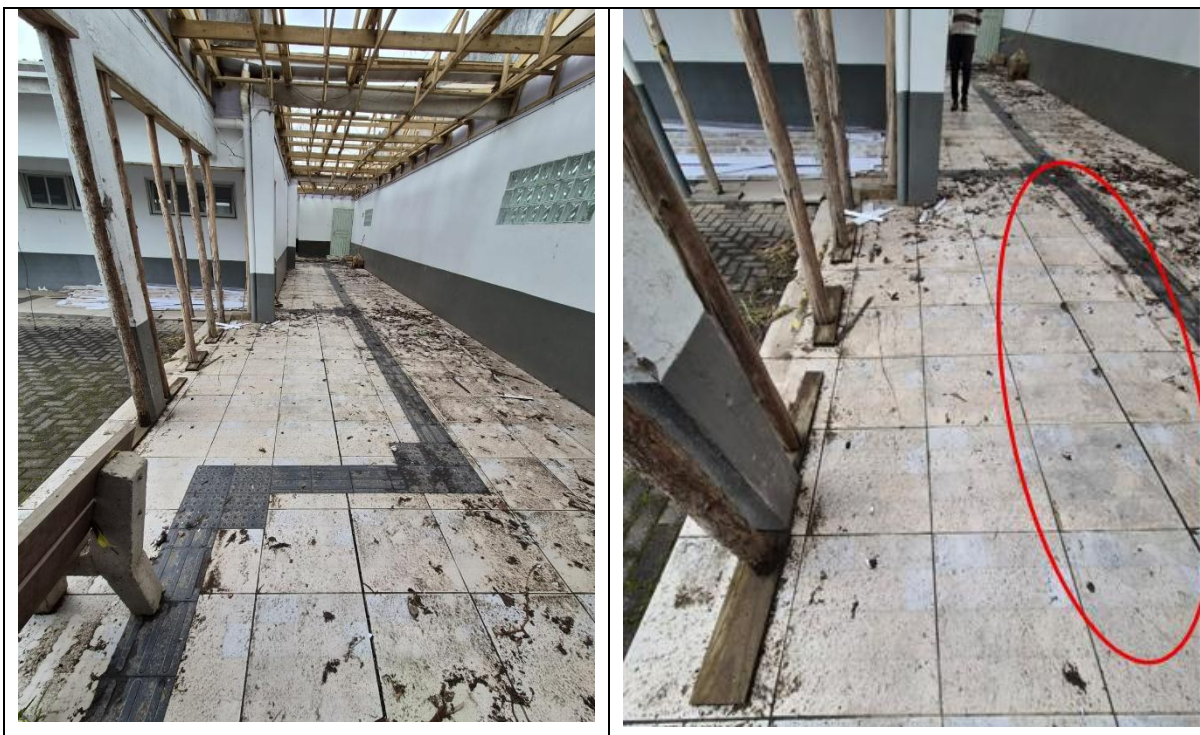
### 11.3 Recalques e perda de suporte

Foram identificadas fendas longitudinais e deslocamentos de pisos no sentido das setas, como mostrado nas fotografias. Nexo causal: Infiltração e carreamento de solo junto aos sumidouros, efeito de recalques diferenciais na camada de suporte.

- recuperação dos pisos afetados por recalques e deslocamentos, com recomposição da base de apoio sempre que necessária;
- recuperação completa da cobertura, incluindo substituição de elementos deteriorados, regularização dos encaixes, fixações e parafusos, revisão dos algerozes, calhas, rufos e sistemas de vedação, visando restabelecer a estanqueidade da edificação;
- tratamento preservativo da estrutura de madeira da cobertura, incluindo limpeza, avaliação das peças, substituição dos elementos comprometidos e aplicação de produtos de proteção quando tecnicamente recomendados;
- limpeza, recuperação e repintura dos forros de madeira e dos espelhos do telhado;

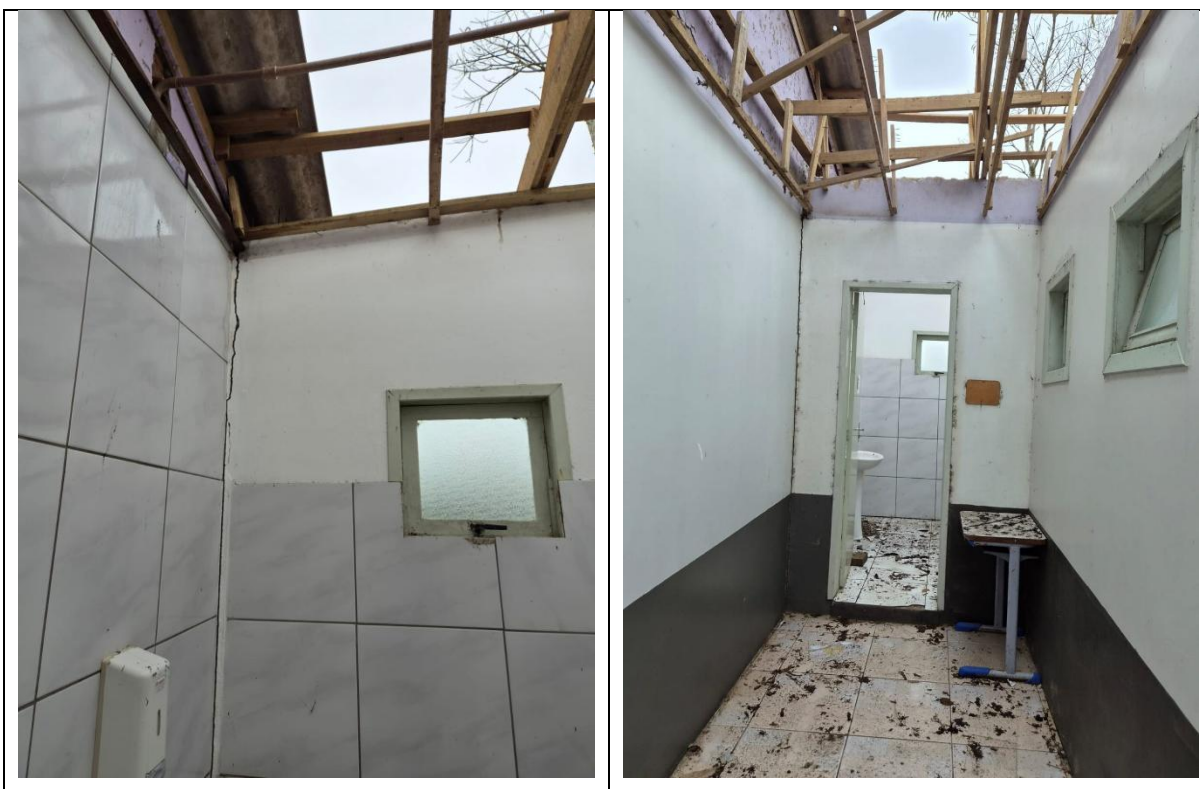
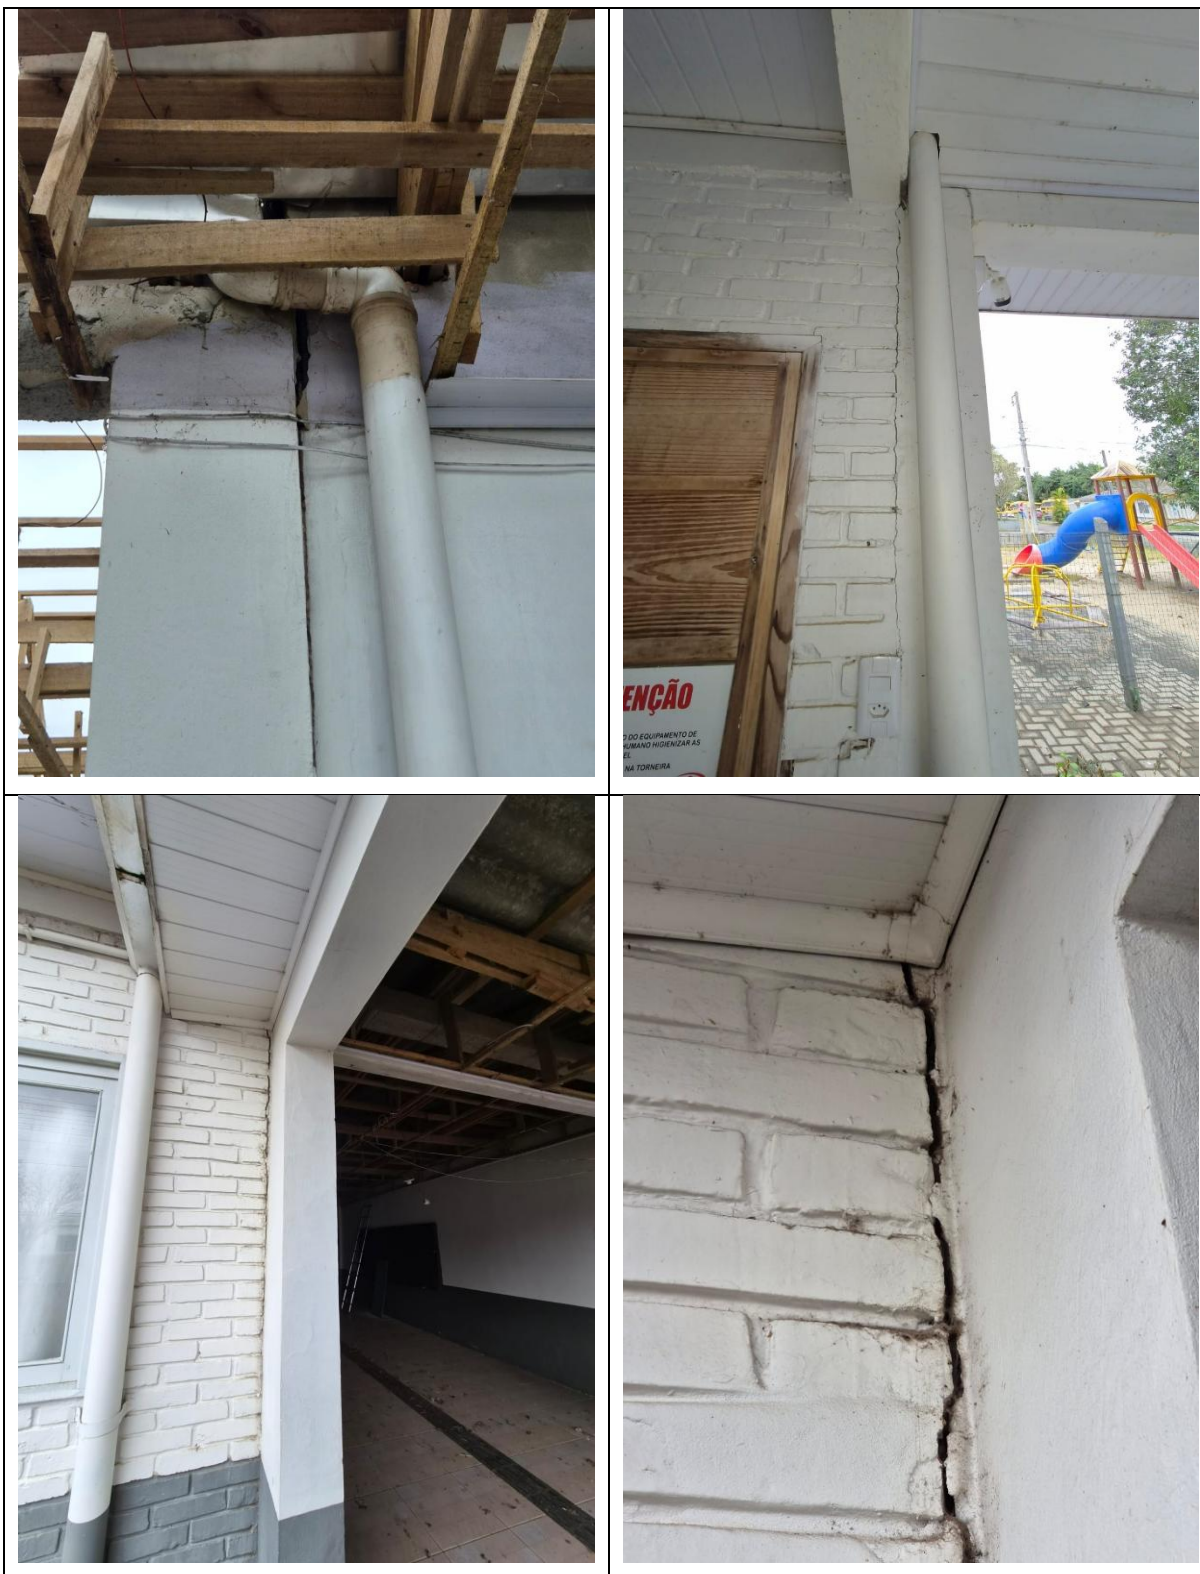
#### 11.4 Perda de estabilidade das alvenarias

As alvenarias apresentam fissuração, deslocamentos, perda de alinhamento e ampliações executadas sem adequada integração estrutural. Nexo causal: falta de engastamento e solidarização estrutural, não atendimento às normas e boas práticas da engenharia.

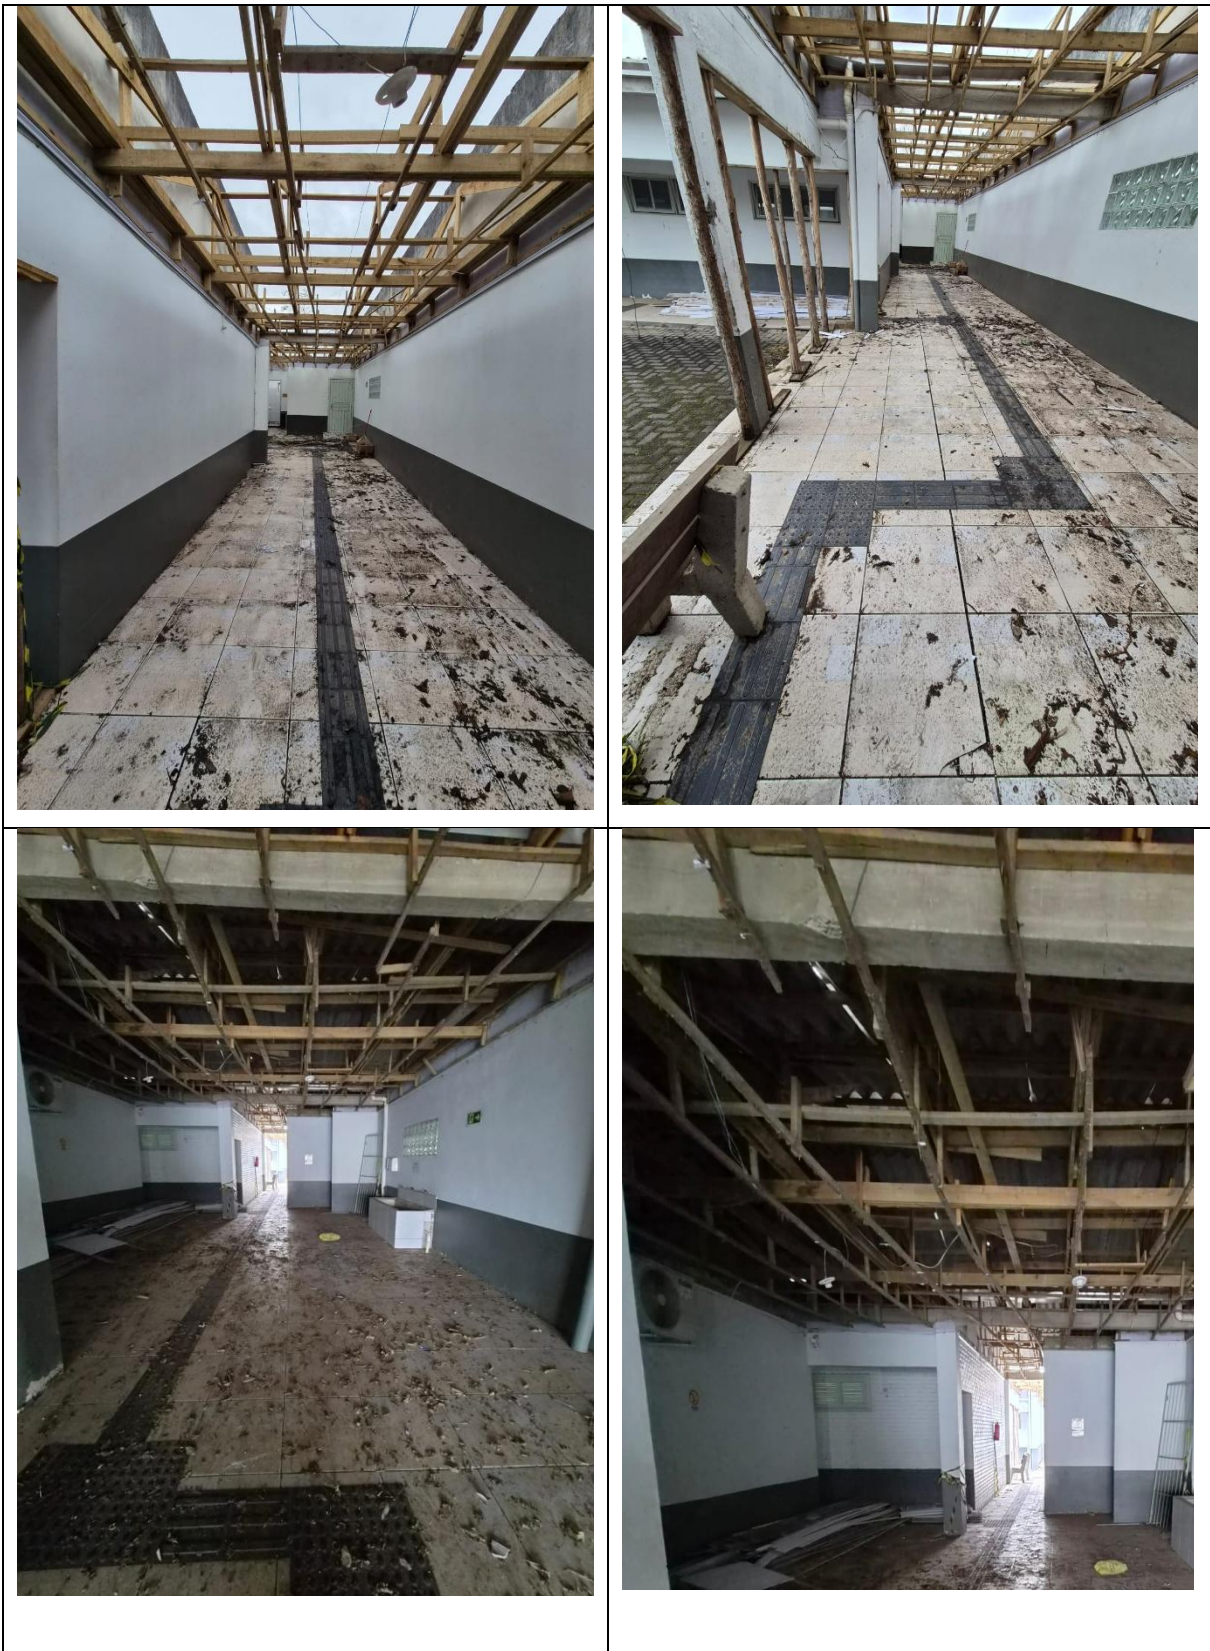
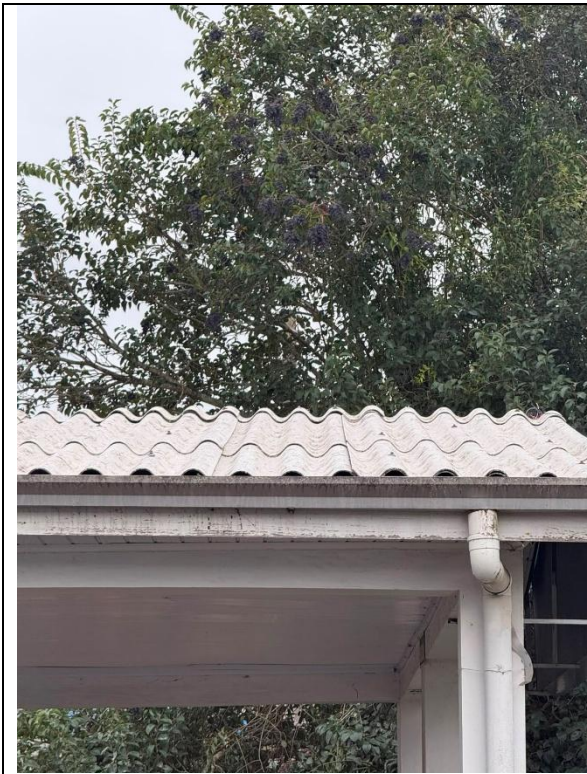
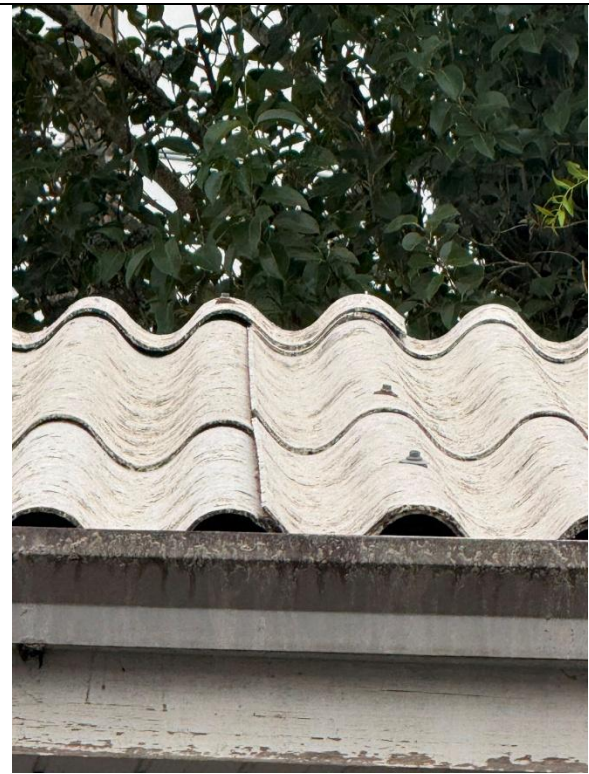
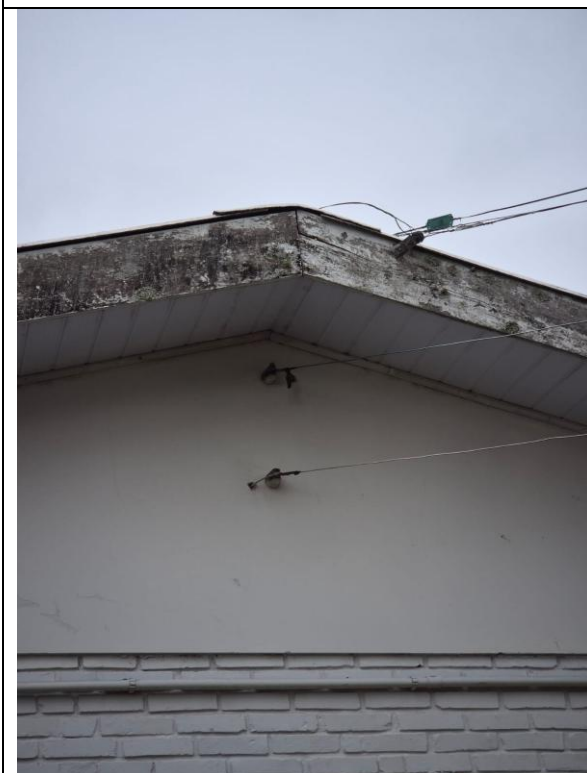
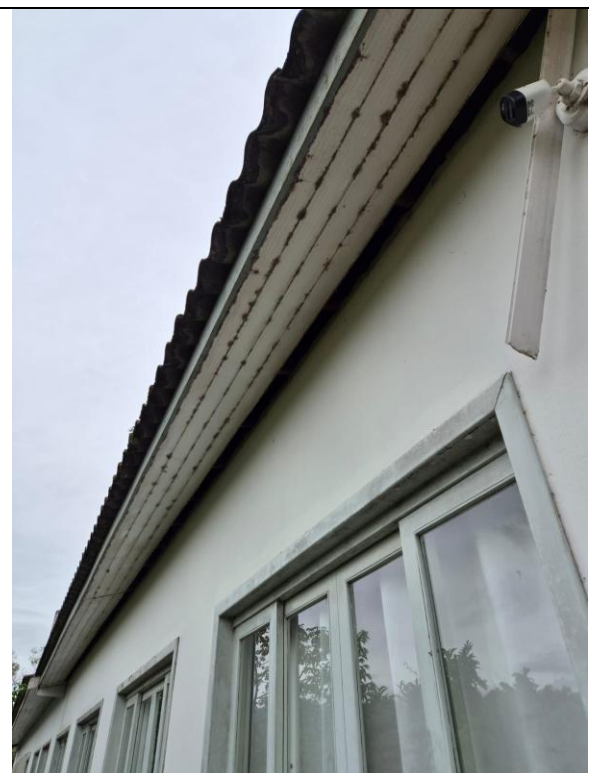
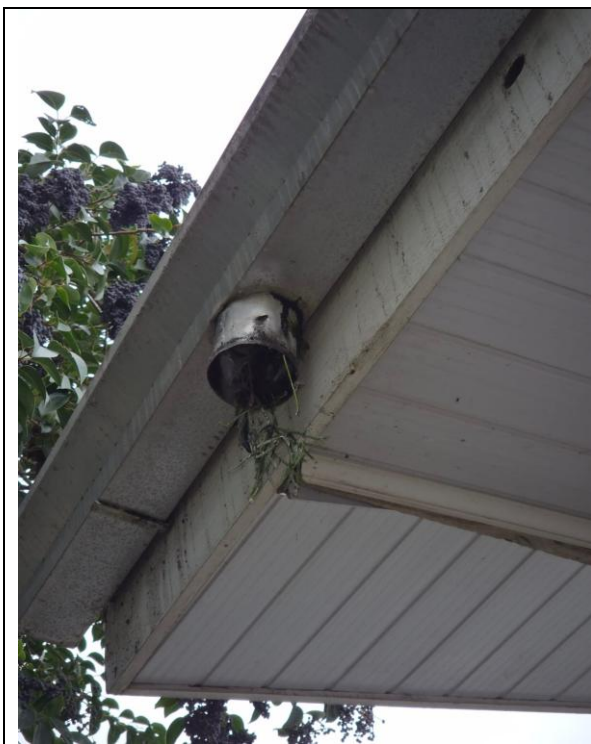
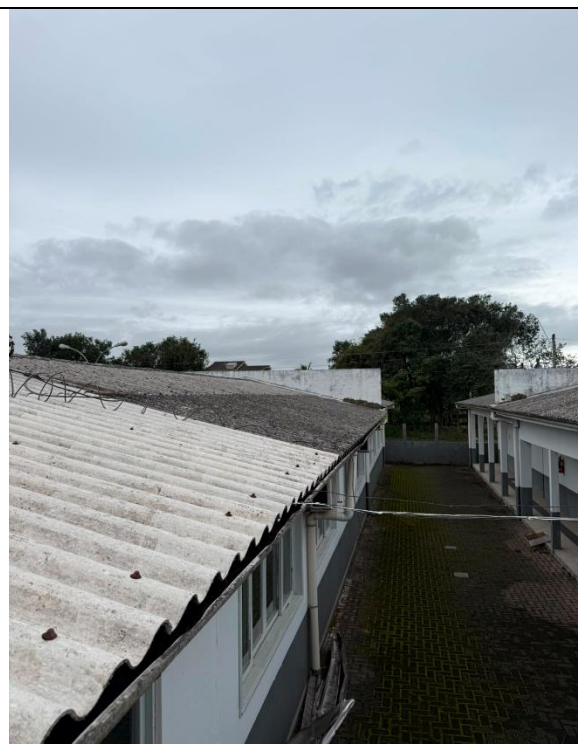
## 11.5 Cobertura e ampliações

Foram identificados telhas faltantes, infiltrações, emendas inadequadas, calhas entupidas, forros de PVC com deficiência de fixação, forros de madeira com falta de limpeza e manutenção. Nexso causal: má aplicação de processos construtivos e de manutenção.

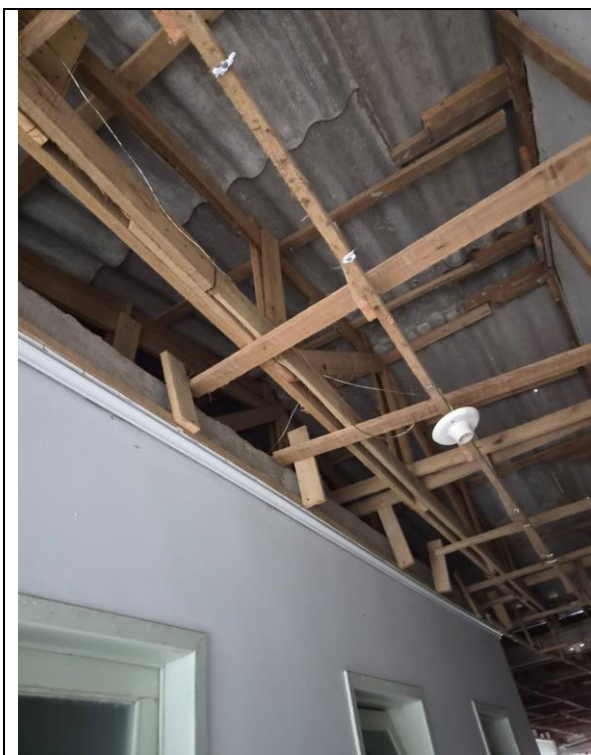
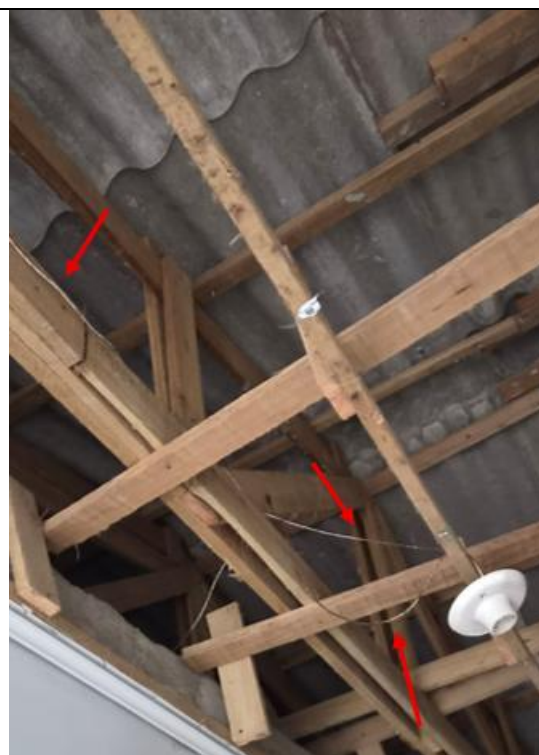
### 11.6 Instalações elétricas

Por toda a escola se observou rede elétrica sem a devida instalação, sem respeito às normas de instalações elétricas, sem condutores com isolamento, causando risco aos usuários.

- regularização das instalações elétricas, observando integralmente as normas técnicas aplicáveis;
- adequação do sistema de drenagem dos aparelhos de ar-condicionado, eliminando lançamentos inadequados de água sobre paredes, pisos ou fundações;
- recuperação dos banheiros, incluindo substituição das portas deterioradas, manutenção das louças sanitárias, metais e reposição dos equipamentos de higiene;
- remoção das mochetas existentes no interior das salas de aula dos blocos 1 e 2 que apresentam desprendimento ou risco de destacamento, com posterior recomposição dos acabamentos;
- limpeza geral da edificação e execução de nova pintura após a conclusão das intervenções estruturais;
- lavagem dos pavimentos externos em blocos intertravados de concreto e recomposição dos rejuntamentos.
