# LAUDO TÉCNICO DE AVALIAÇÃO ESTRUTURAL

## EMEF MARECHAL MASCARENHAS DE MORAIS

### Terra de Areia – Rio Grande do Sul

Data do laudo: 03 de julho de 2026

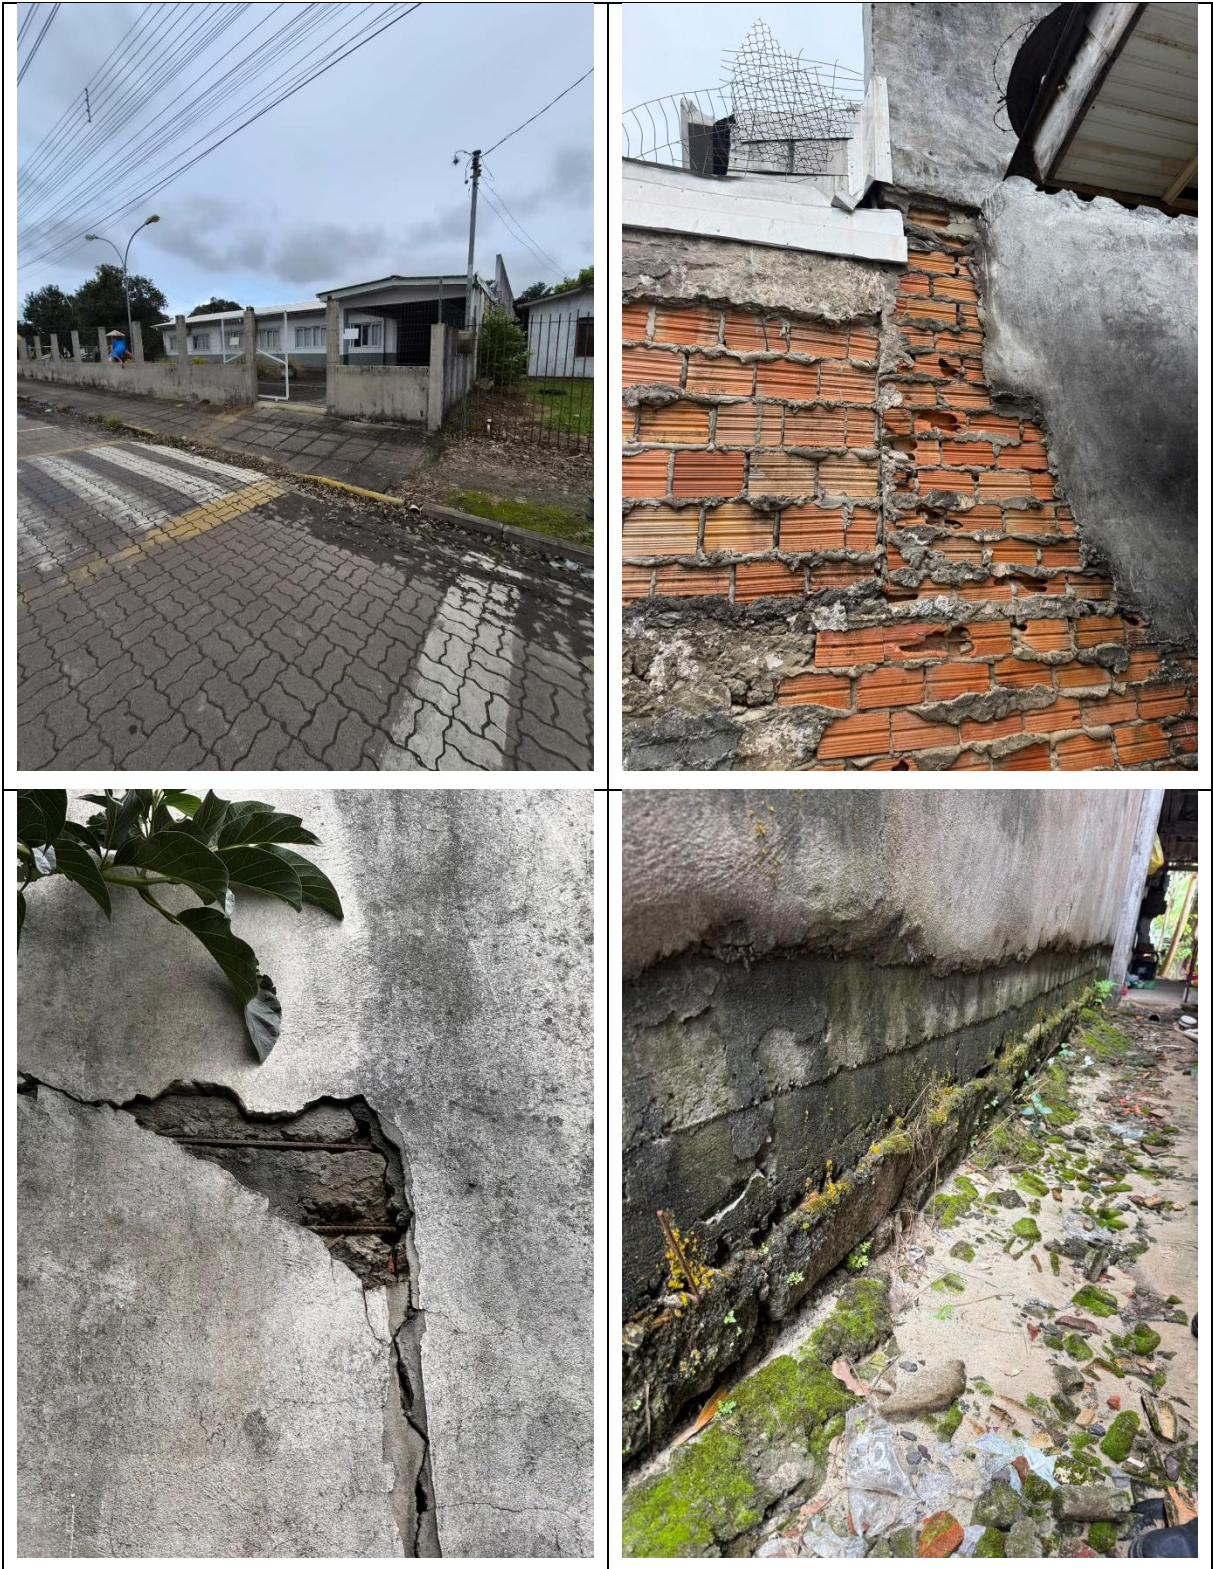
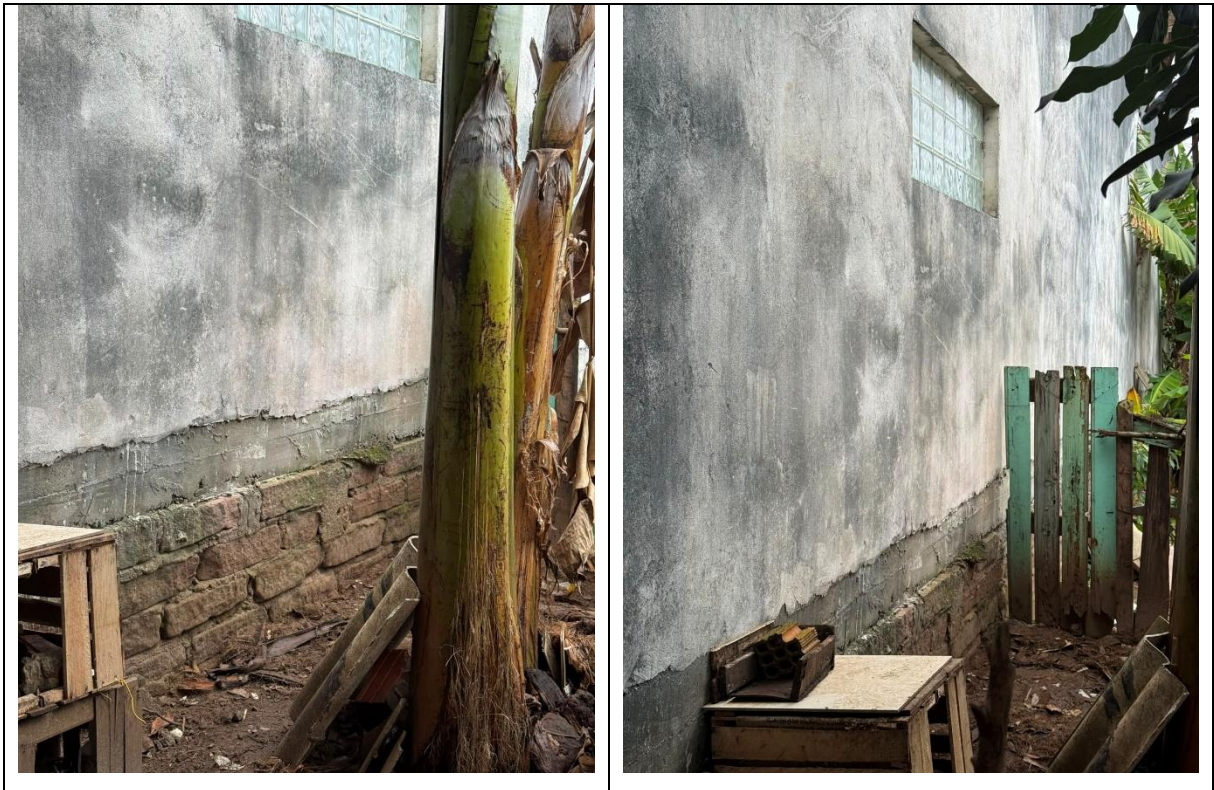
### 11.7 Muro/parede lateral

Não foram identificados danos nos elementos construtivos. A construção dos muros/paredes que se interligam pela extensão lateral da escola não apresenta boas técnicas construtivas, o que pode sugerir fragilidade, apesar de não haver evidência de danos, mostrando-se íntegro até o momento. Em razão disso, sugere-se intervenções para reforços.
