**PREFEITURA MUNICIPAL DE CIDREIRA  
SECRETARIA DE OBRAS E TRANSPORTE  
DEPARTAMENTO DE ARQUITETURA E ENGENHARIA – PLANEJAMENTO**

**REVISÃO DAS GUARITAS PARA REFORMA**

Atendendo a solicitação do verbal do Sr. Secretário de Obras, estamos relacionando abaixo os reparos que se fazem necessários nas guaritas beira mar para atender as necessidades do verão 2024/2025. Saliento que o levantamento foi feito pelo Sr. Osvaldo e o Si Bira, como segue:

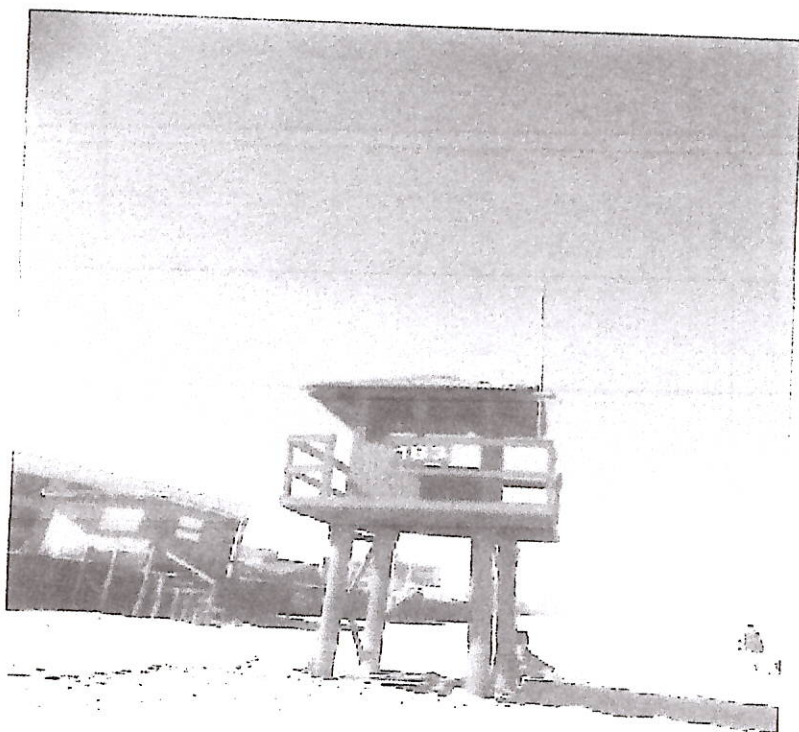
**GUARITA 183**

Guarita sem foto. Conforme relatório Sr. Osvaldo necessita apenas pintura. Anexo foto da vistoria 2023.
