**ESTADO DO RIO GRANDE DO SUL**  
**PREFEITURA MUNICIPAL DE EL-DORADO DO SUL**  
**SECRETARIA DE PLANEJAMENTO**

**Relatório Fotográfico e Laudo Técnico**

O presente relatório tem como finalidade, apresentar a situação da Edificação onde se localiza o **CREAS (Centro de Referência Especializado de Assistência Social)** do **município de Eldorado do Sul**. A edificação está localizada na Rua Coração Gaúcho, 643, Centro (Figura 1 - Planta de Situação), A cota no local é 4,40335m (Figura 2 - levantamento realizado pela Metroplan ). A cota da enchente de maio de maio de 2024 chegou a 6,304 m, conforme levantamento feito pelo setor de topografia do município **(indicado na Planta de Situação)**. A edificação esteve submersa, por aproximadamente 30 dias, conforme dados da Defesa Civil do Município. **A edificação permanece fechada e sem utilização.**

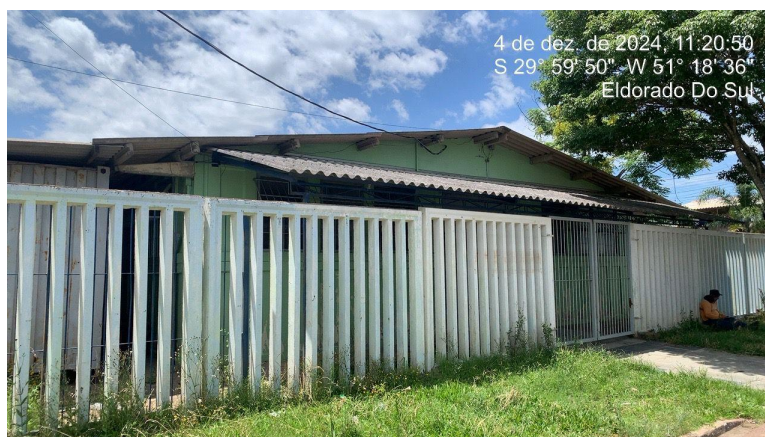
**Figura 5 - Fachada Principal (noroeste)**

Nas fotos externas é possível verificar a altura que chegou a água na edificação, aproximadamente 2,00 metros, deixando a parede manchada e necessitando de pintura, além de estar descascando em alguns pontos.

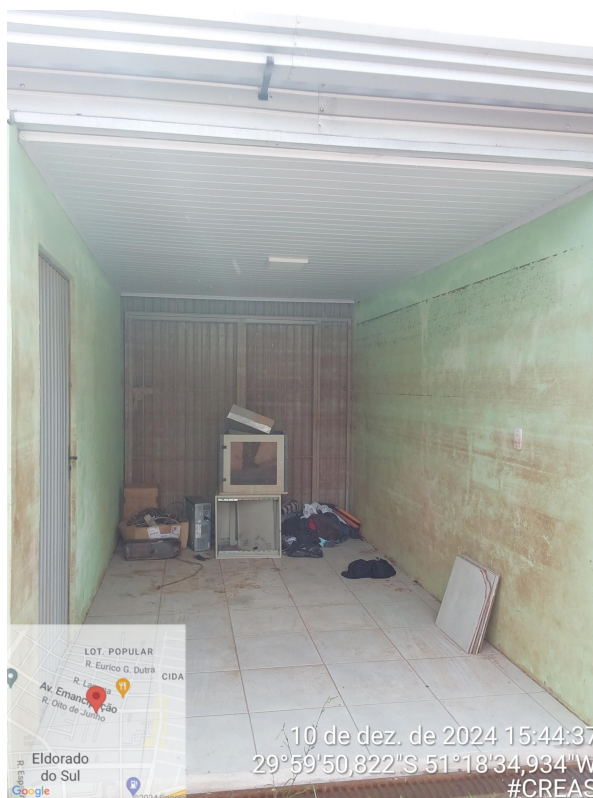
**Figura 11** - Área de circulação externa coberta , com porta e gradil ao fundo, paredes sujas e manchadas.

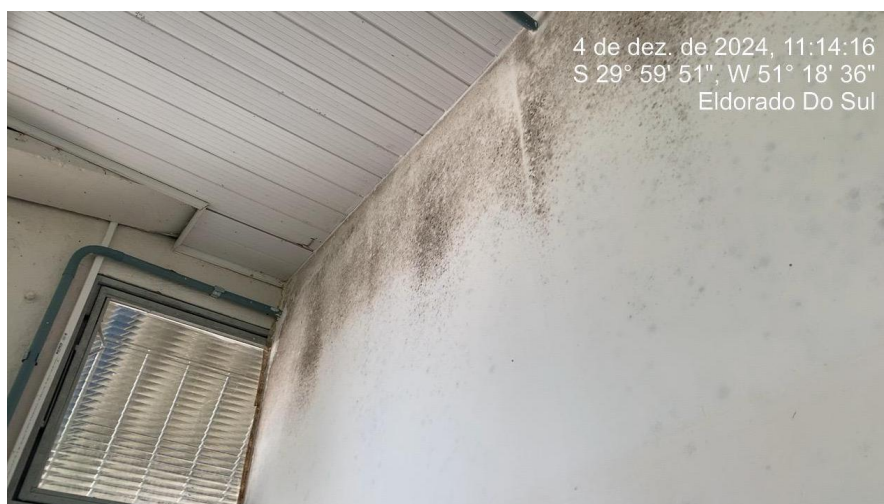
**Figura 12** - Parede manchada junto ao forro, pela umidade.

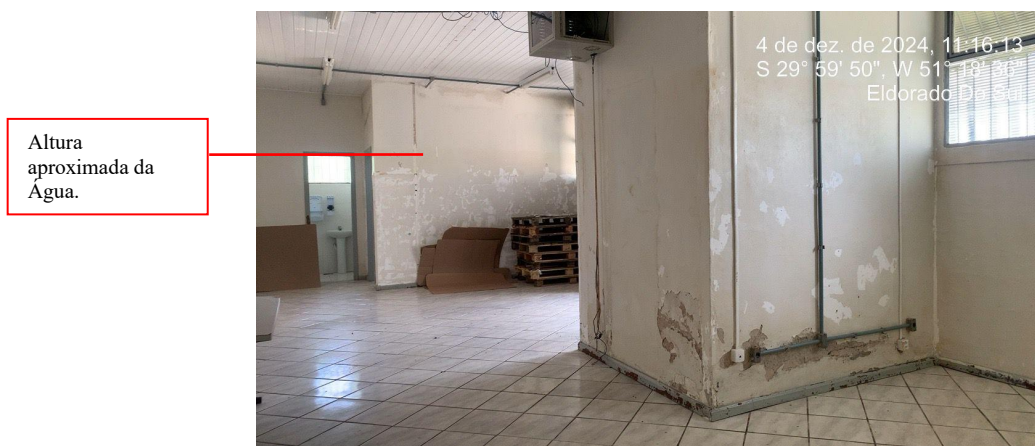
**Figura 13** - Vista 1 - Identificada em planta. Foram retiradas as divisórias que ficaram com sua utilização inviabilizada à partir da enchente. É possível verificar que até a altura em que a parede ficou submersa as paredes estão descascadas.

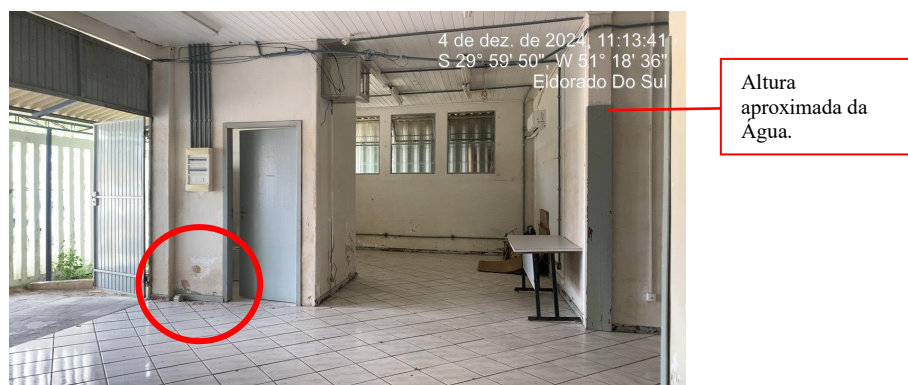
**Figura 14** - Vista 2 - Identificada em Planta (Figura 4). Paredes manchadas com alguns pontos descascando, conforme indicado.

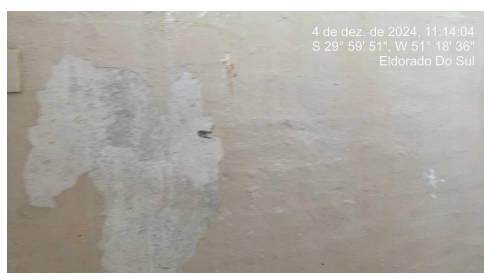
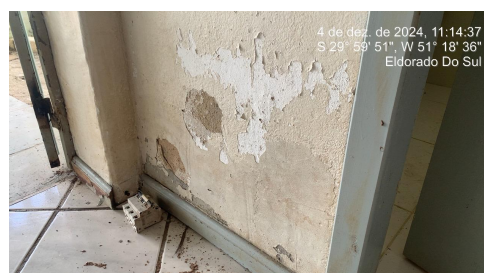
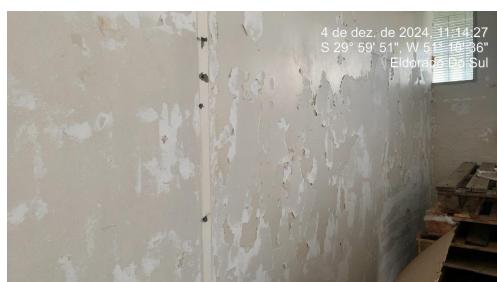
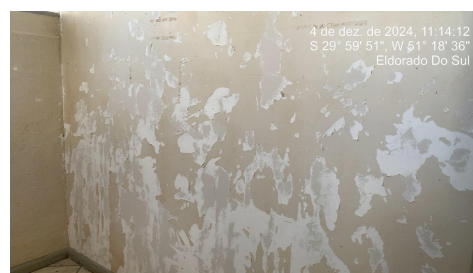
**Figuras 15, 16, 17 e 18** - detalhe das paredes descascadas pela umidade.

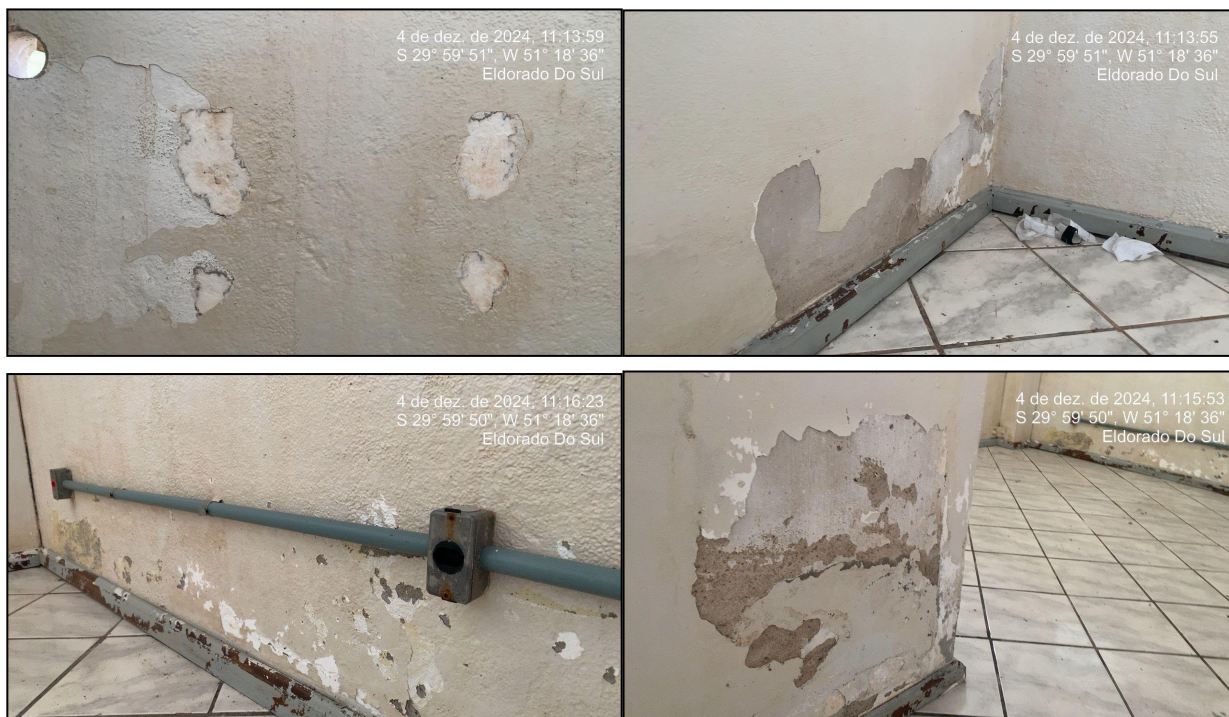
**Figura 19 e 20** - Detalhe de parede e rodapés descascados.

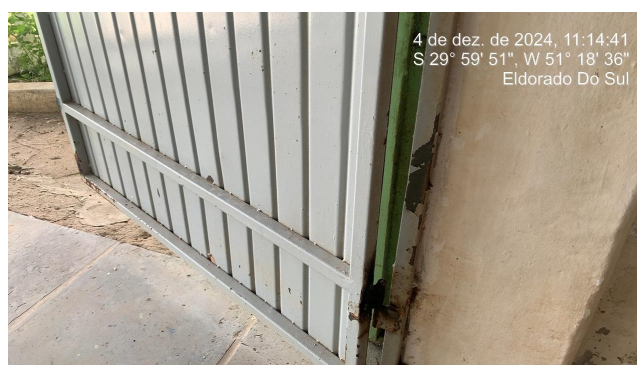
**Figura 21** - Detalhe da esquadria de ferro enferrujada.

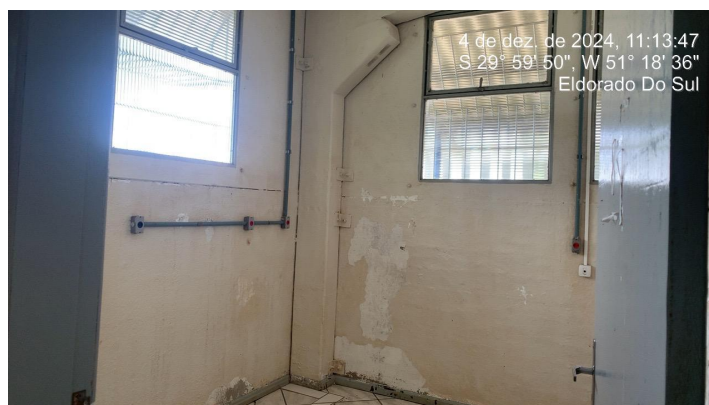
**Figura 22** - Detalhe de parede e rodapés descascados.

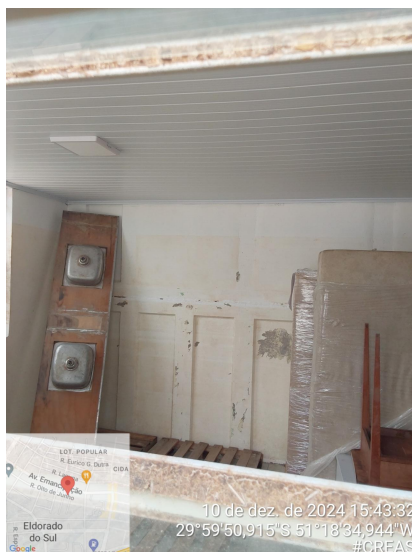
**Figura 23 - Detalhe de paredes manchadas.**

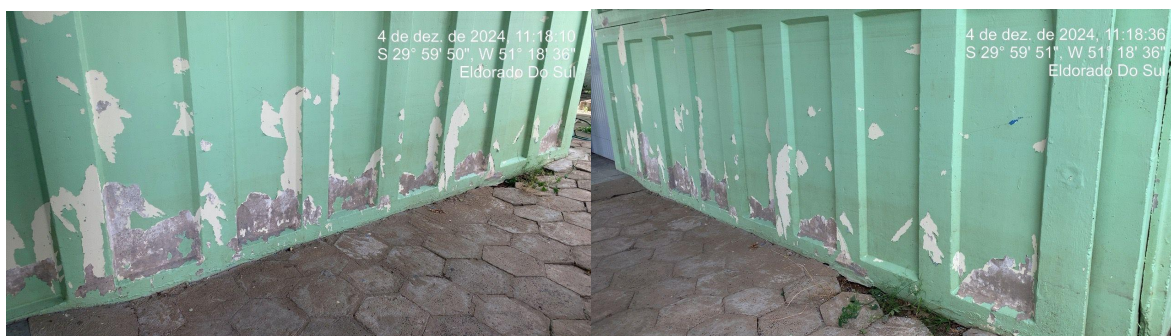
**Figura 24 - Detalhes de parede externa descascada.**

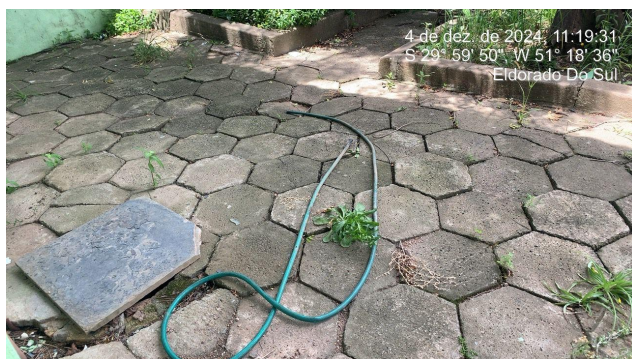
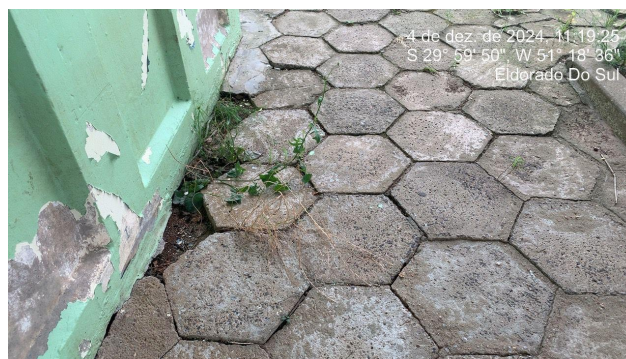
**Figura 25 e 26 - Pavimentação pedras soltas.**
