# MONITORAMENTO GEOLÓGICO - GEOTECNICO

LINHA SALVAÇÃO – RELVADO / RS

Amplitude Consultoria e Sustentabilidade – Setembro de 2025  
amplitudecs@amplitudecs.com

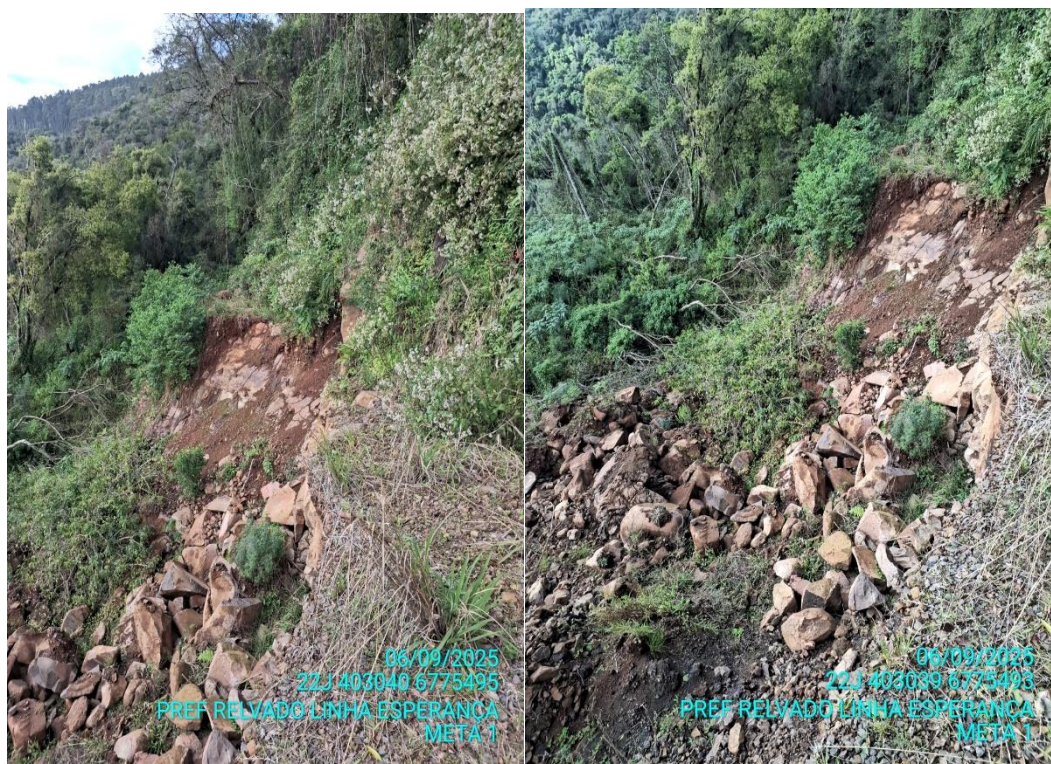
Figura 1 - Queda de blocos de grandes proporções registrada em setembro/2025, junto ao Talude Meta 01 – com a queda total da pista de rolamento.

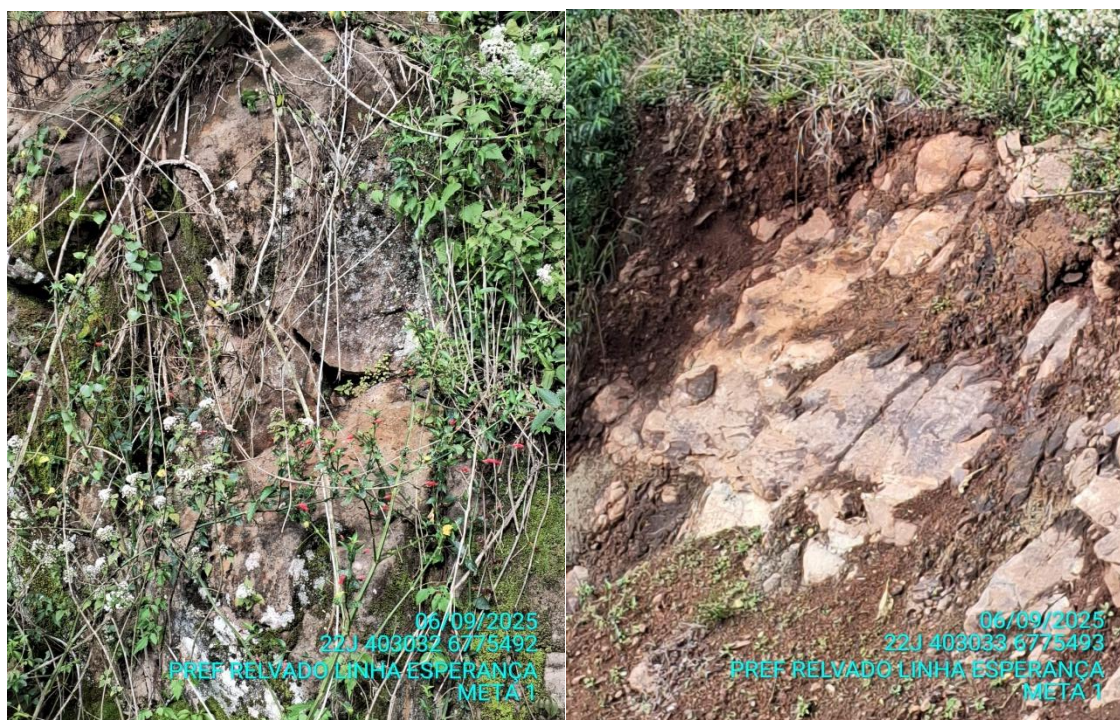
Figura 2 – Maciço rochoso com blocos solto e a associação de material heterogêneo com o leito rochoso.

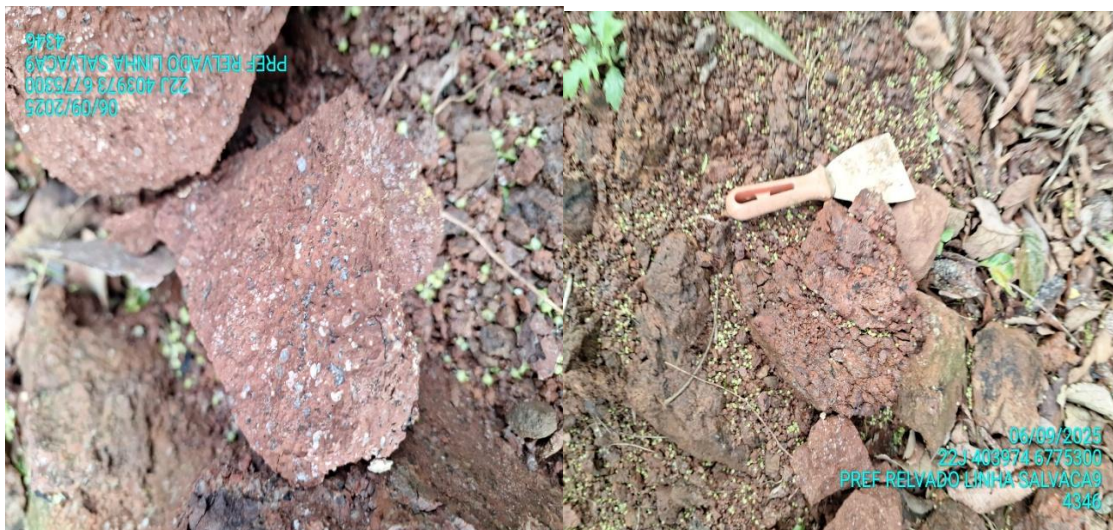
Figura 3 – Exemplo de rocha basáltica amigdalóide com alto grau de alteração ocorrendo ao longo de deslizamentos de menor porte

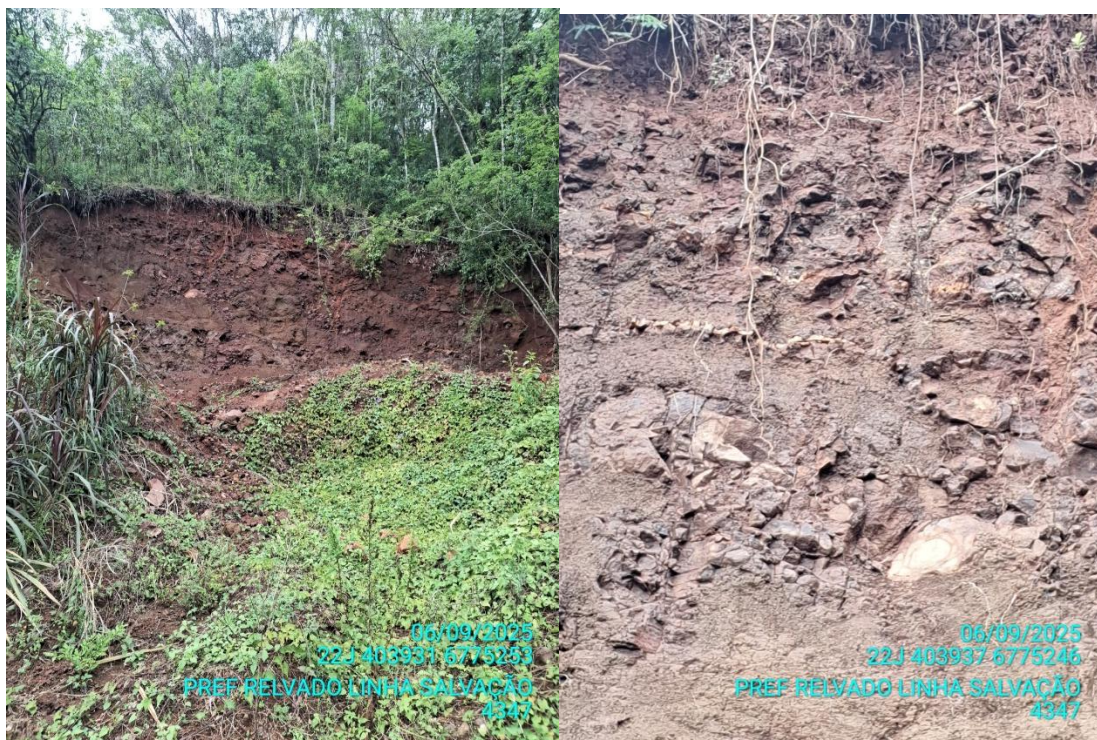
Figura 4 – Exposição do material inconsolidado e heterogêneo em deslizamentos de menor porte, indicando uma tendência ao fluxo quando da ocorrência de eventos climáticos severos

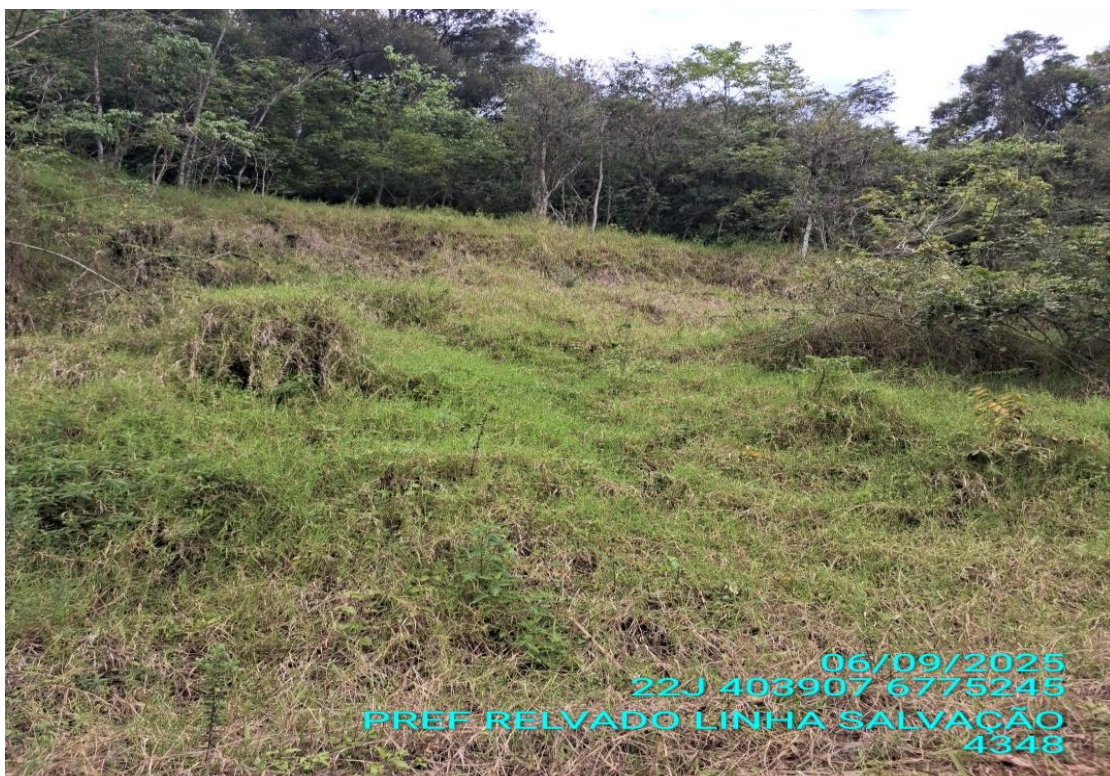
Figura 5 – Deslizamento de ocorrência anterior com a cobertura vegetal recomposta, ainda que de forma insuficiente.

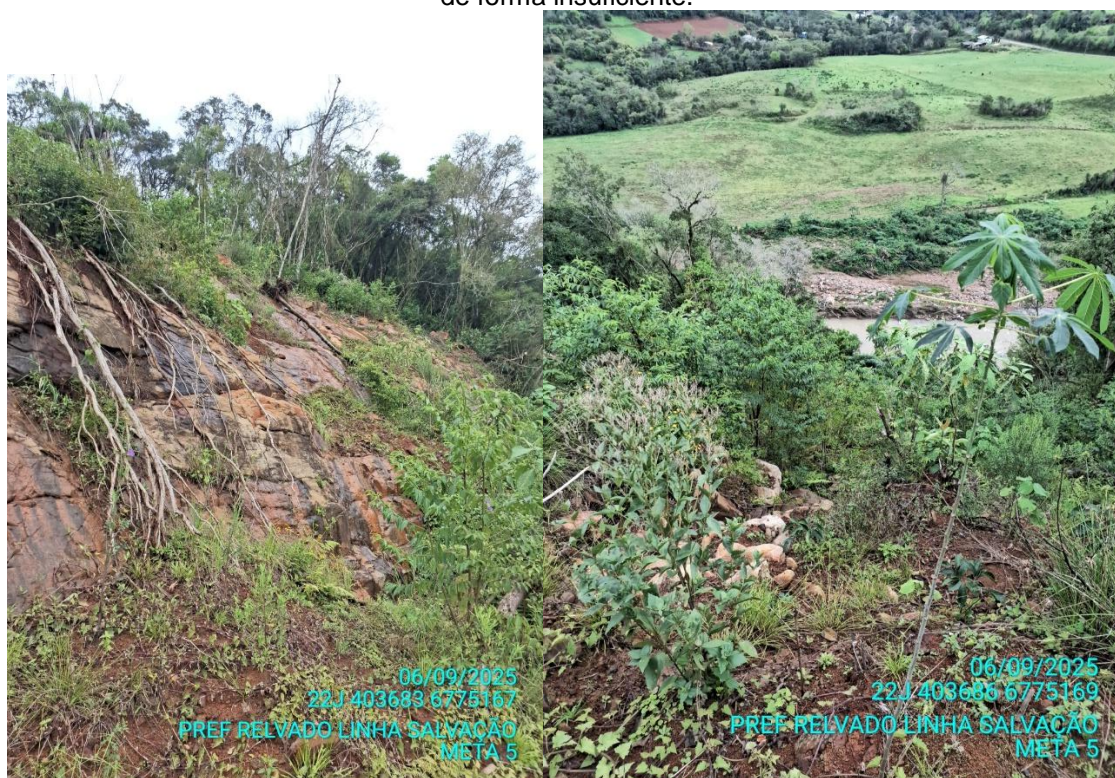
Figura 6 – Fluxo de detritos e a exposição do leito rochoso bastante fraturado no ponto, associação de fatores aumentando o grau de risco.

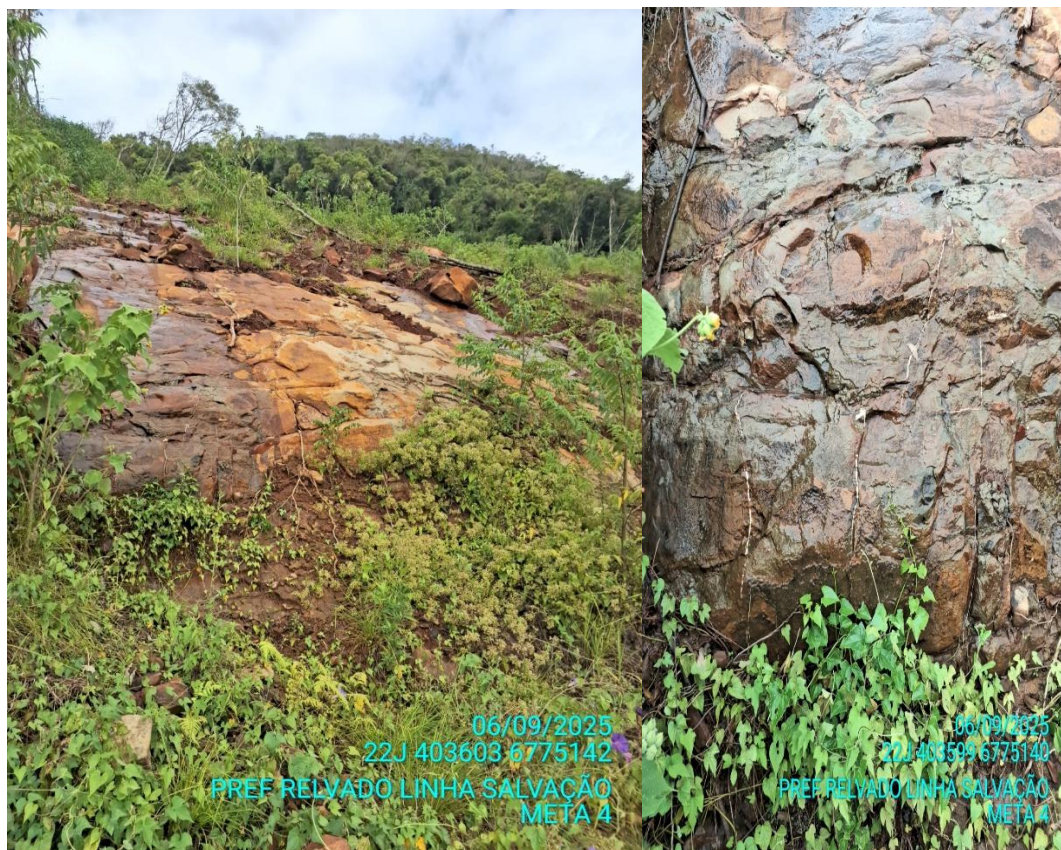
Figura 7 – Deslocamento do maciço rochoso e ocorrência de fraturas preenchidas com material de menor competência, associação de fatores, aumento do risco

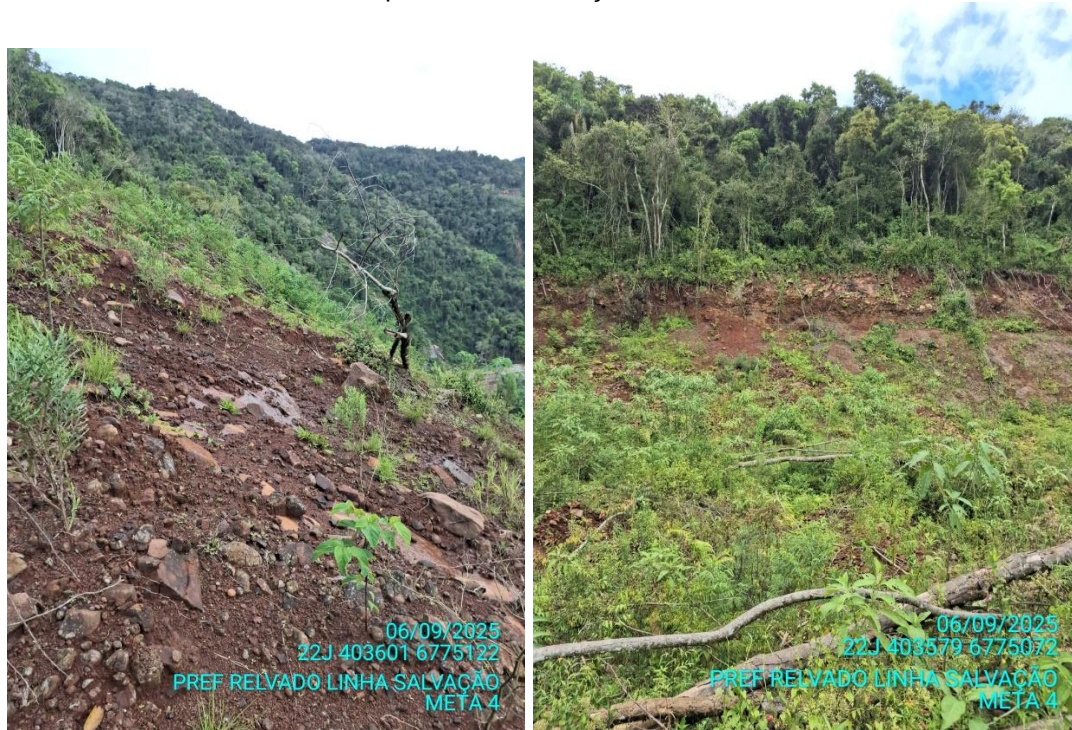
Enquanto isso nas áreas descritas como Meta 4 e Meta 5, observa-se uma complexa interação de fatores críticos: zonas de fraturamento no maciço rochoso, solos heterogêneos sobre o substrato rochoso, regiões de alteração avançada contrastando com afloramentos de rocha sã, presença de blocos instáveis e canalizações naturais de fluxo superficial. Essa convergência de elementos geotécnicos eleva significativamente o risco geológico, exigindo intervenções robustas e multidisciplinares, caracterizando esses pontos como de risco severo e alta prioridade de estabilização. Diante desse quadro, são necessárias intervenções estruturais de grande porte, como muros de contenção em concreto armado para estabilização de taludes com carga ativa elevada, grampos e telas metálicas para fixação de blocos instáveis, e reperfilamento de encostas para ajuste da geometria dos taludes. A drenagem profunda e superficial deve ser combinada para controle eficiente da água, e sistemas de retenção e dissipação devem ser implantados em cotas estratégicas.

Figura 8 – Fluxo de detritos na porção intermediária e tombamento e queda de blocos na porção superior do Meta 4

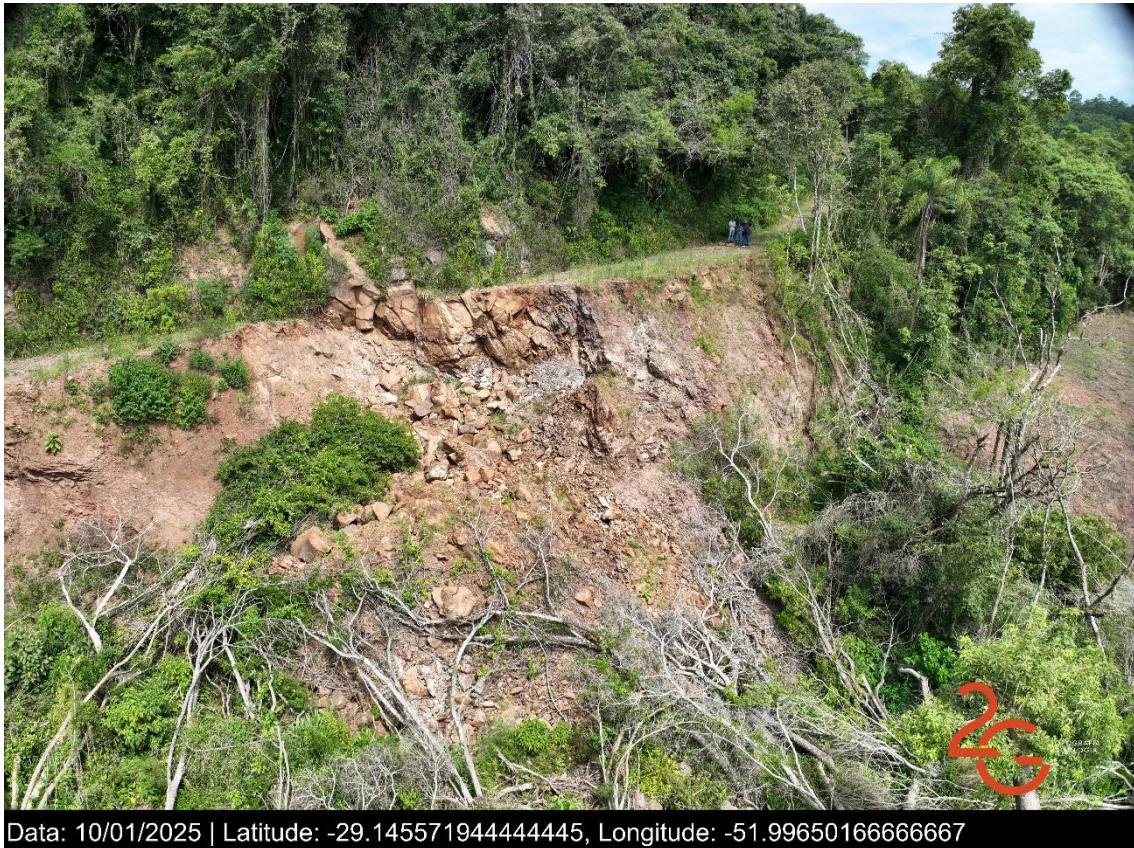
Figura 9 – Situação no ponto META 01, queda de blocos e deslizamento de materiais

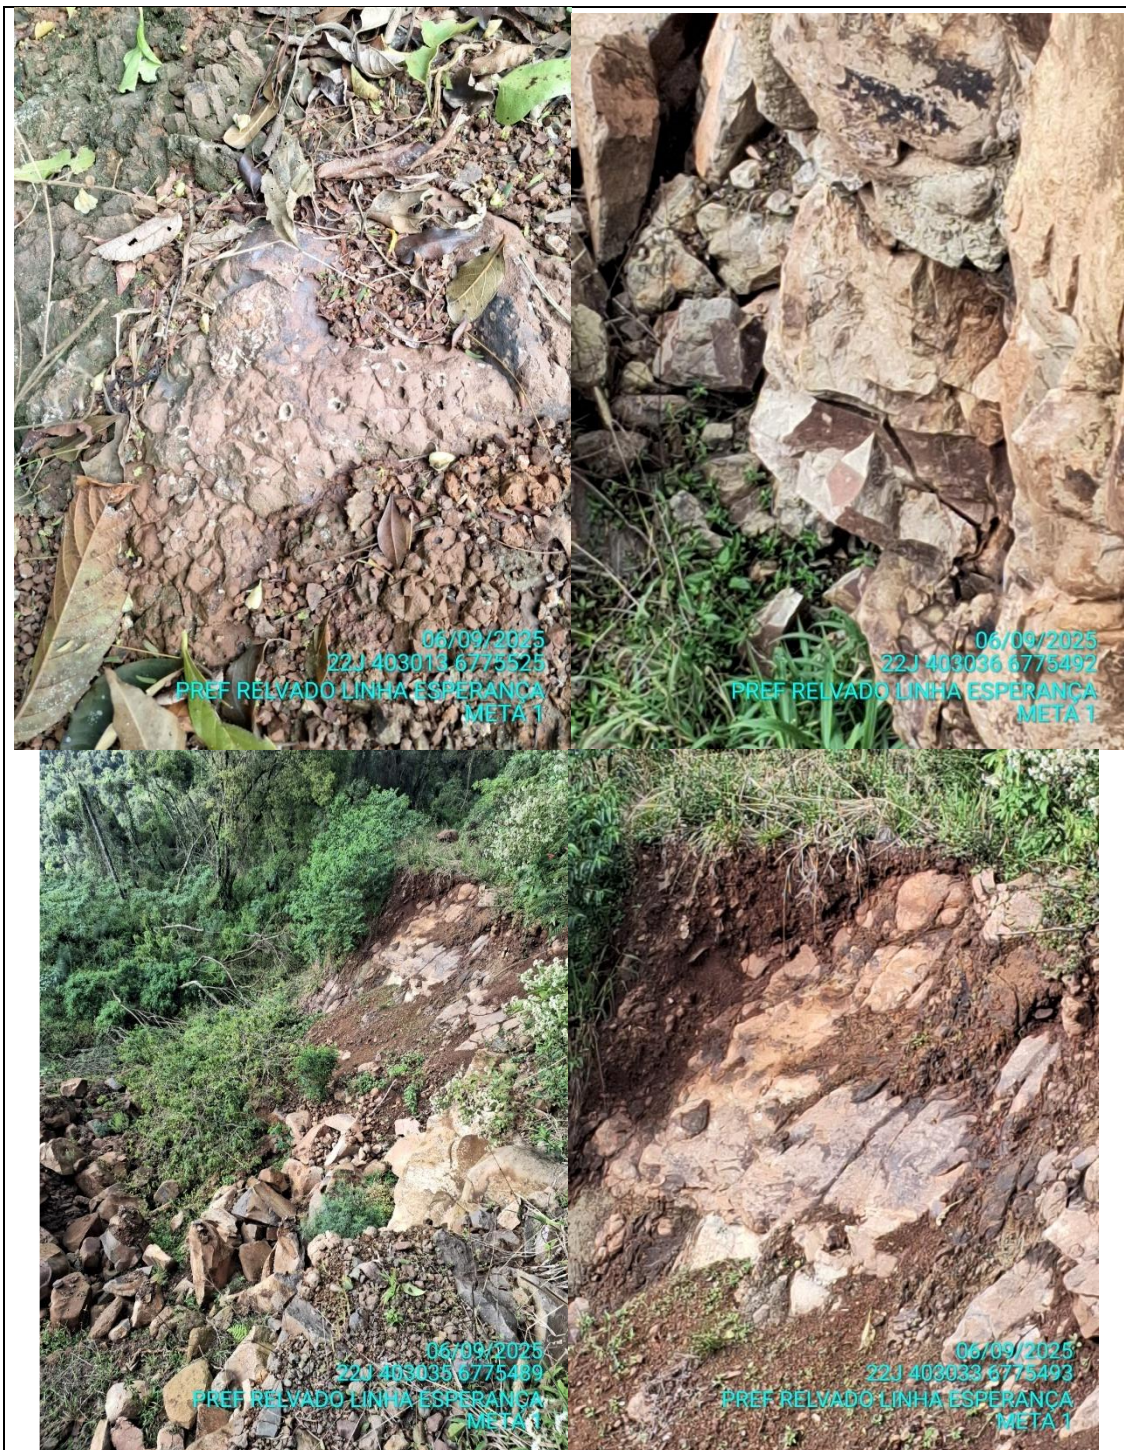
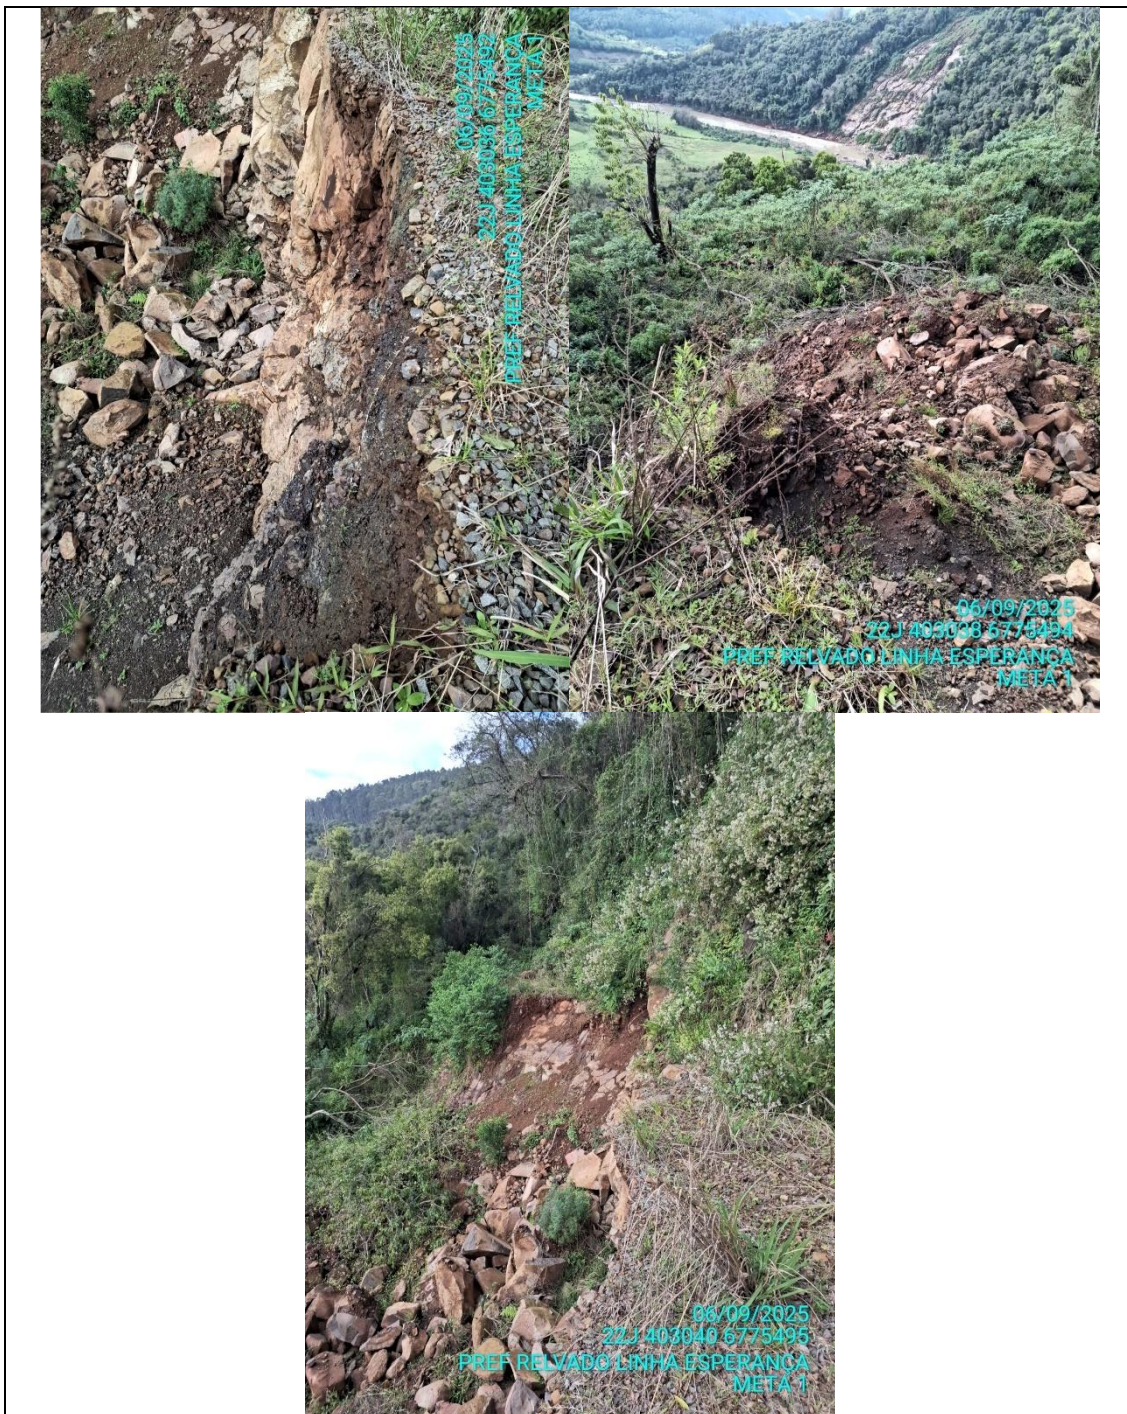
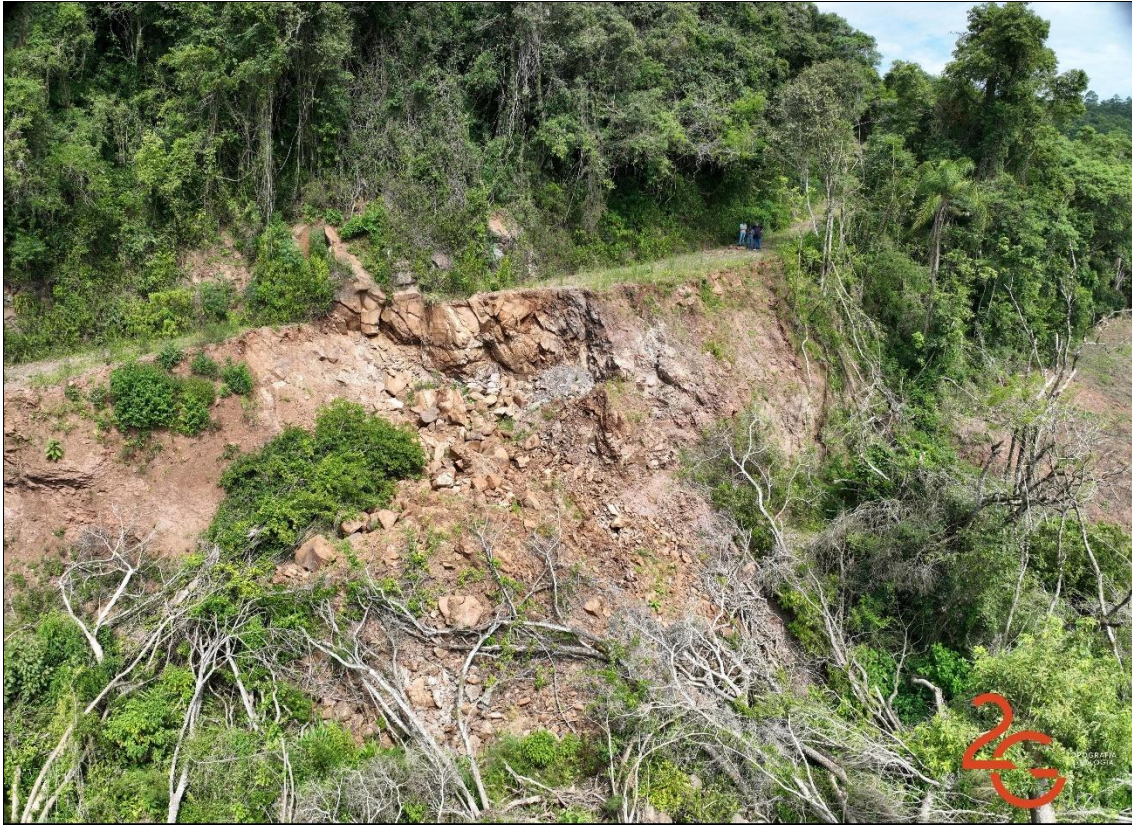
Data: 10/01/2025 | Latitude: -29.145571944444445, Longitude: -51.99650166666667

7. ESTRUTURAS DE CONTENÇÃO
Existem medidas de contenção instaladas? <input checked="" type="checkbox"/> Não <input type="checkbox"/> Sim
Se sim, informe o tipo de estrutura:
Observações:  - Corte em encosta com exposição de material de cobertura degradado, constituído por rocha alterada e blocos. - Causas associadas principais seriam o corte em alta inclinação e a utilização de material de heterogêneo como suporte (solo coluvial e saibro alteração de rocha com fragmentos de rocha) - Ocorrência de tombamento de blocos, escorregamento de material leve e rolamento. - Deve se atentar para a fração superior a via onde existem maiores chances de novos fluxos de materiais. - CONTROLE: GRAU DE ALTERAÇÃO E FRAGMENTAÇÃO DOS MATERIAIS UTILIZADOS. - RISCO: GRAU 3 LARANJA -

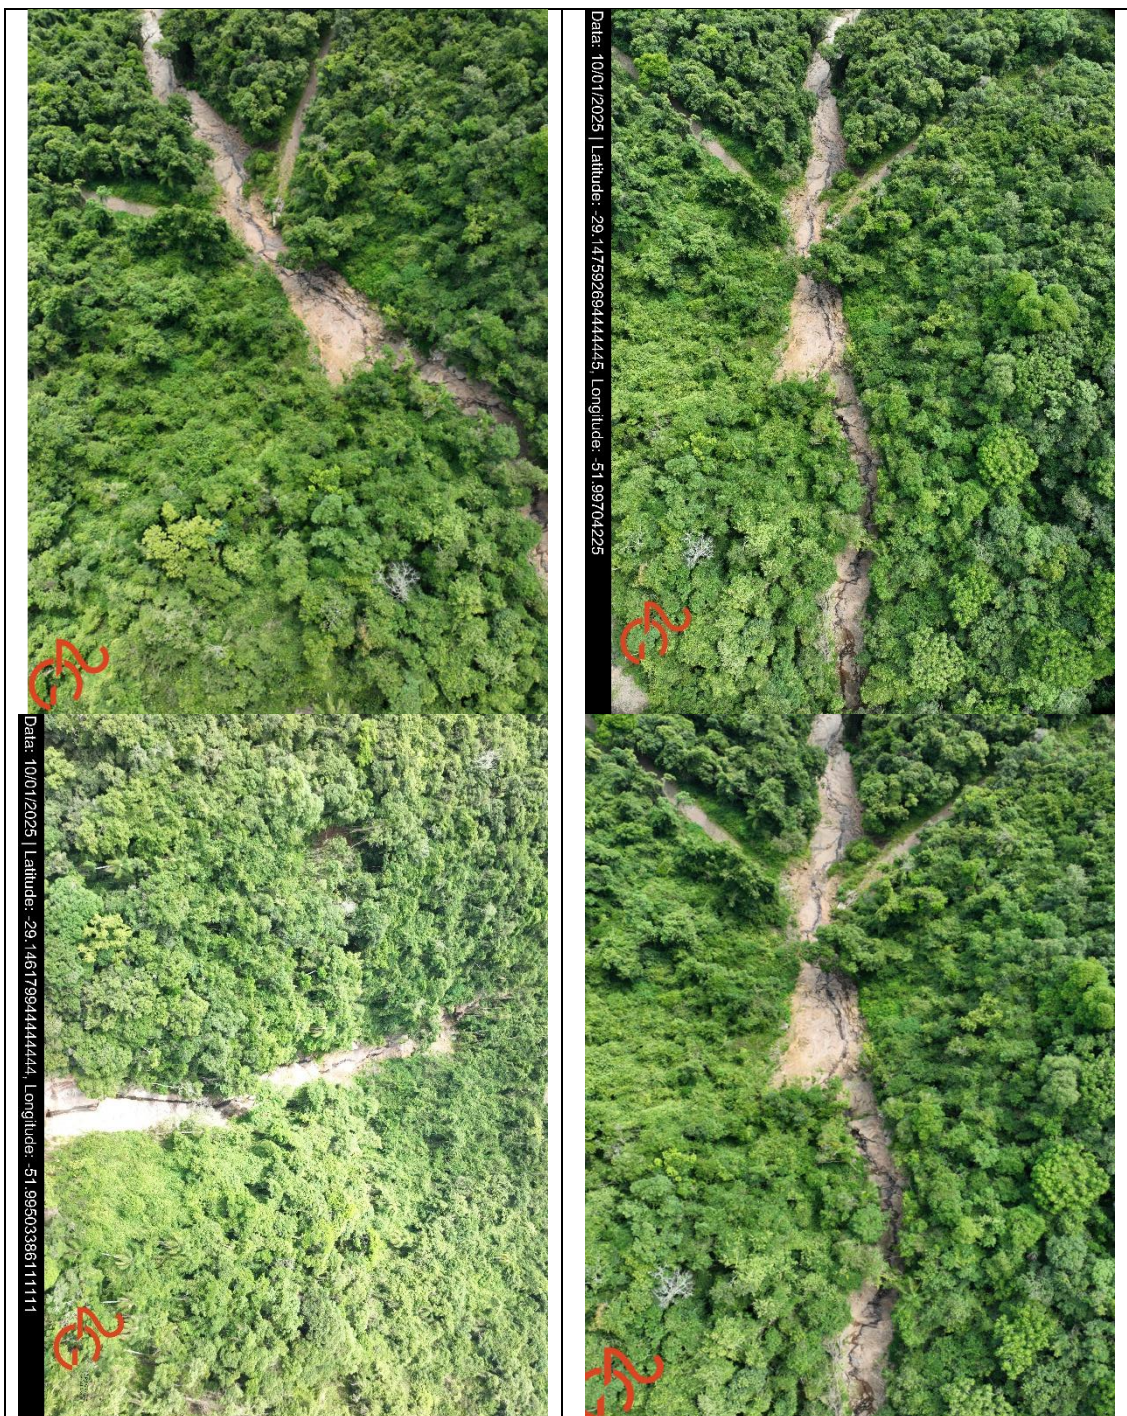
Data: 10/01/2025 | Latitude: -29.147592694444445 | Longitude: -51.99704225

No trecho correspondente à Meta 02, observa-se a presença de uma falha geológica que acompanha o plano de deslizamento, concentrando o fluxo superficial e desencadeando processos erosivos. Apesar disso, a estrutura geológica atua como barreira lateral, limitando a propagação do evento. Uma possibilidade de intervenção recomendada neste ponto inclui a instalação de drenagem profunda com drenos horizontais para aliviar a pressão de poros, canaletas superficiais para redirecionamento do fluxo, e bacias de dissipação para controle da velocidade e volume de escoamento. Complementarmente, a revegetação com espécies nativas de raízes profundas deve ser aplicada para reforço superficial.

Existem medidas de contenção instaladas? <input checked="" type="checkbox"/> Não <input type="checkbox"/> Sim
Se sim, informe o tipo de estrutura:
Observações:  - Corte em encosta com exposição de material de cobertura degradado, constituído por rocha alterada e blocos. - Causas associadas ocorrência de Falha (acima de 100 metros) com concentração do fluxo de escoamento de água pluvial - Redução da largura do evento devido a concentração do fluxo na área de influência da Falha. - Deve se atentar para a pontos com deslocamento e outras estruturas instáveis. - CONTROLE: ESTRUTURAL. - RISCO: GRAU 2 AMARELO -

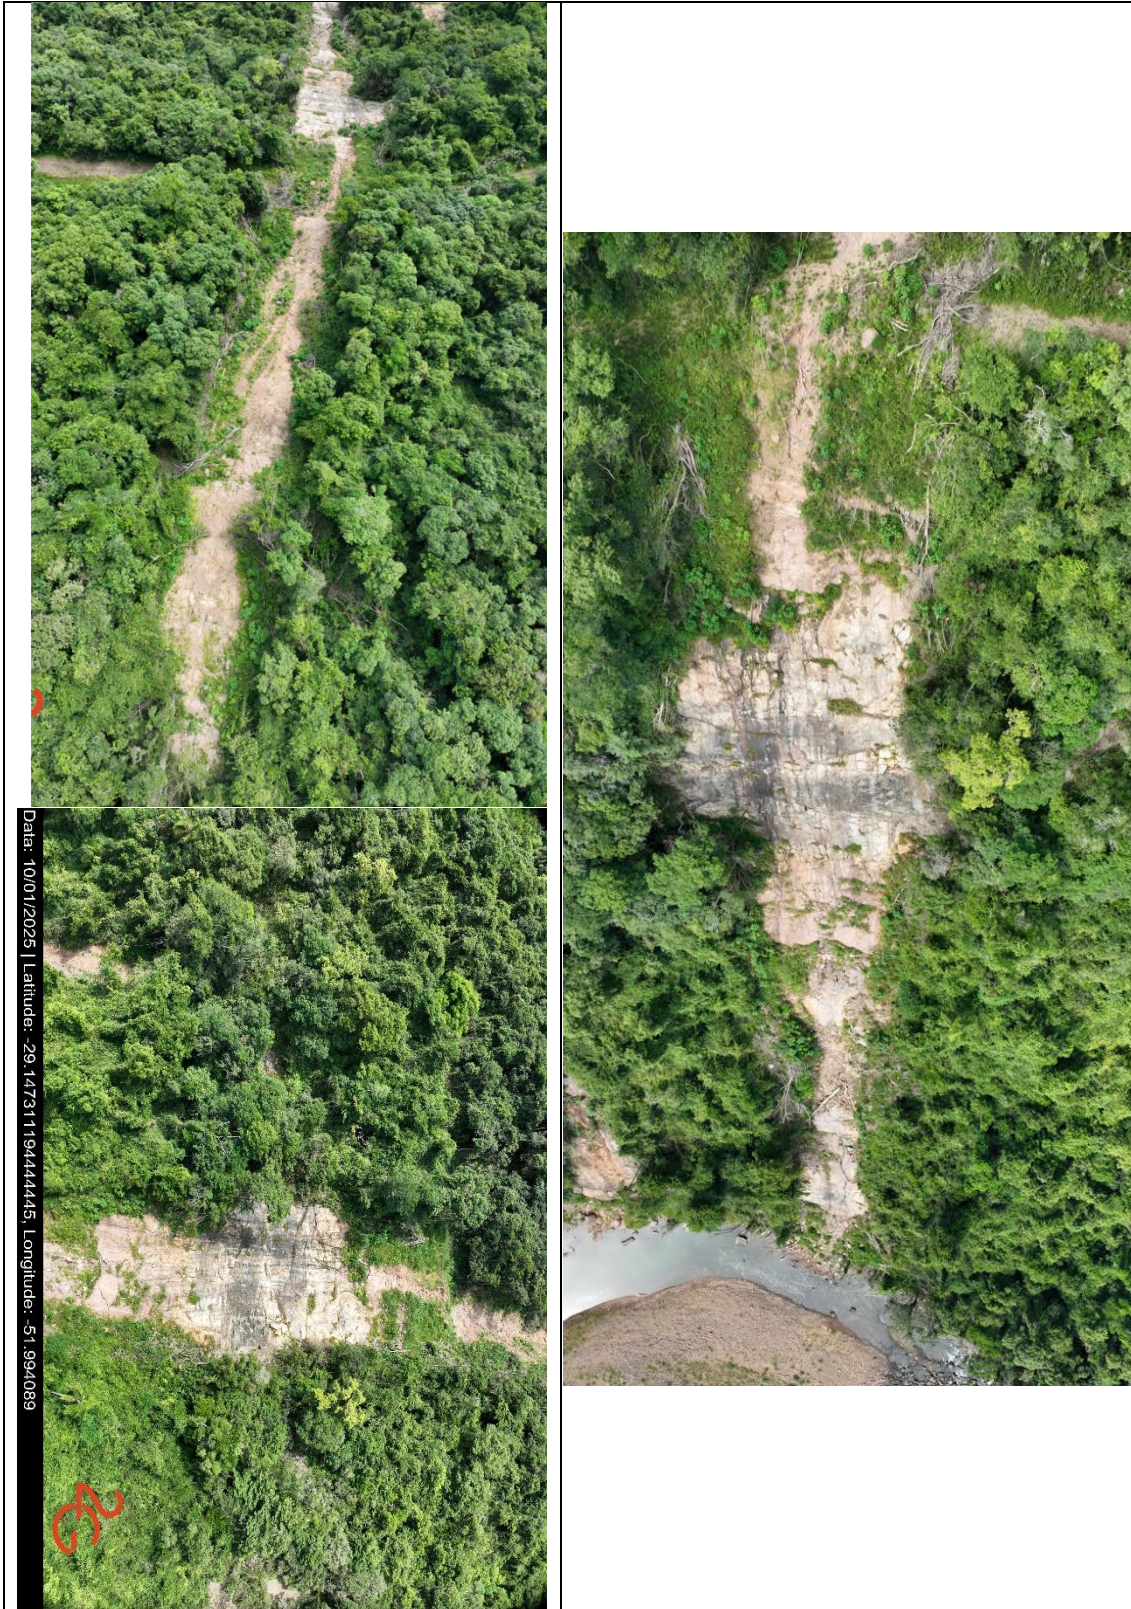
Data: 10/01/2025 | Latitude: -29.14731194444445, Longitude: -51.994089

7. ESTRUTURAS DE CONTENÇÃO
Existem medidas de contenção instaladas? <input checked="" type="checkbox"/> Não <input type="checkbox"/> Sim
Se sim, informe o tipo de estrutura:
Observações:  - Corte em encosta com exposição de material de cobertura degradado, constituído por rocha alterada e blocos. - Causas associadas principais seriam o corte em alta inclinação e a possível associação com faturamento horizontal predominante no maciço rochoso - Ocorrência de deslocamento, fluxo de detritos leves e exposição da rocha. - A inclinação do corte e a saturação do material alterado aparecem como principais causas da ocorrência. - CONTROLE: GRAU DE ALTERAÇÃO E FRAGMENTAÇÃO DOS MATERIAIS SUPERFICIAS, CONSTROLE SECUNDÁRIO FRATURAMENTO NATURAL DA ROCHA. - RISCO: GRAU 3 LARANJA -

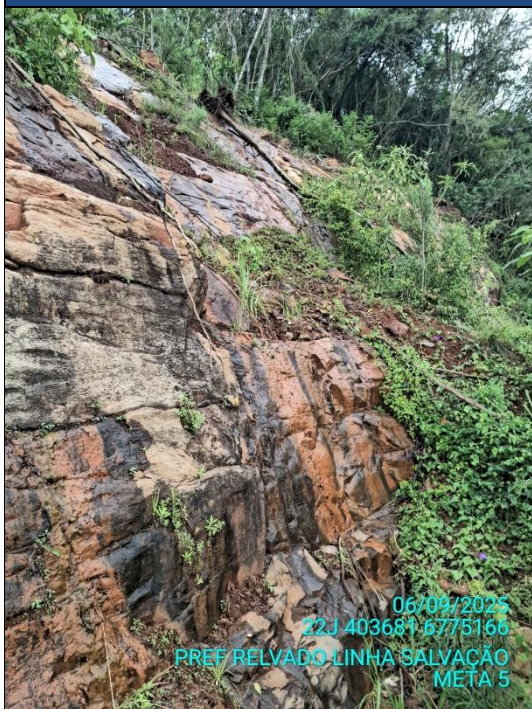
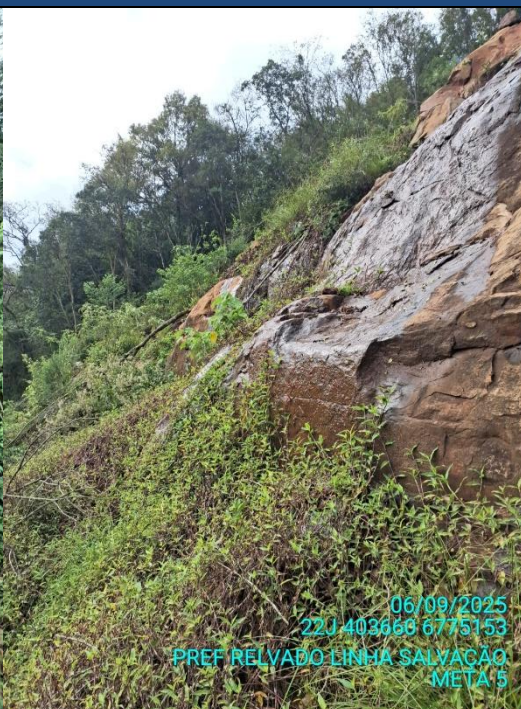
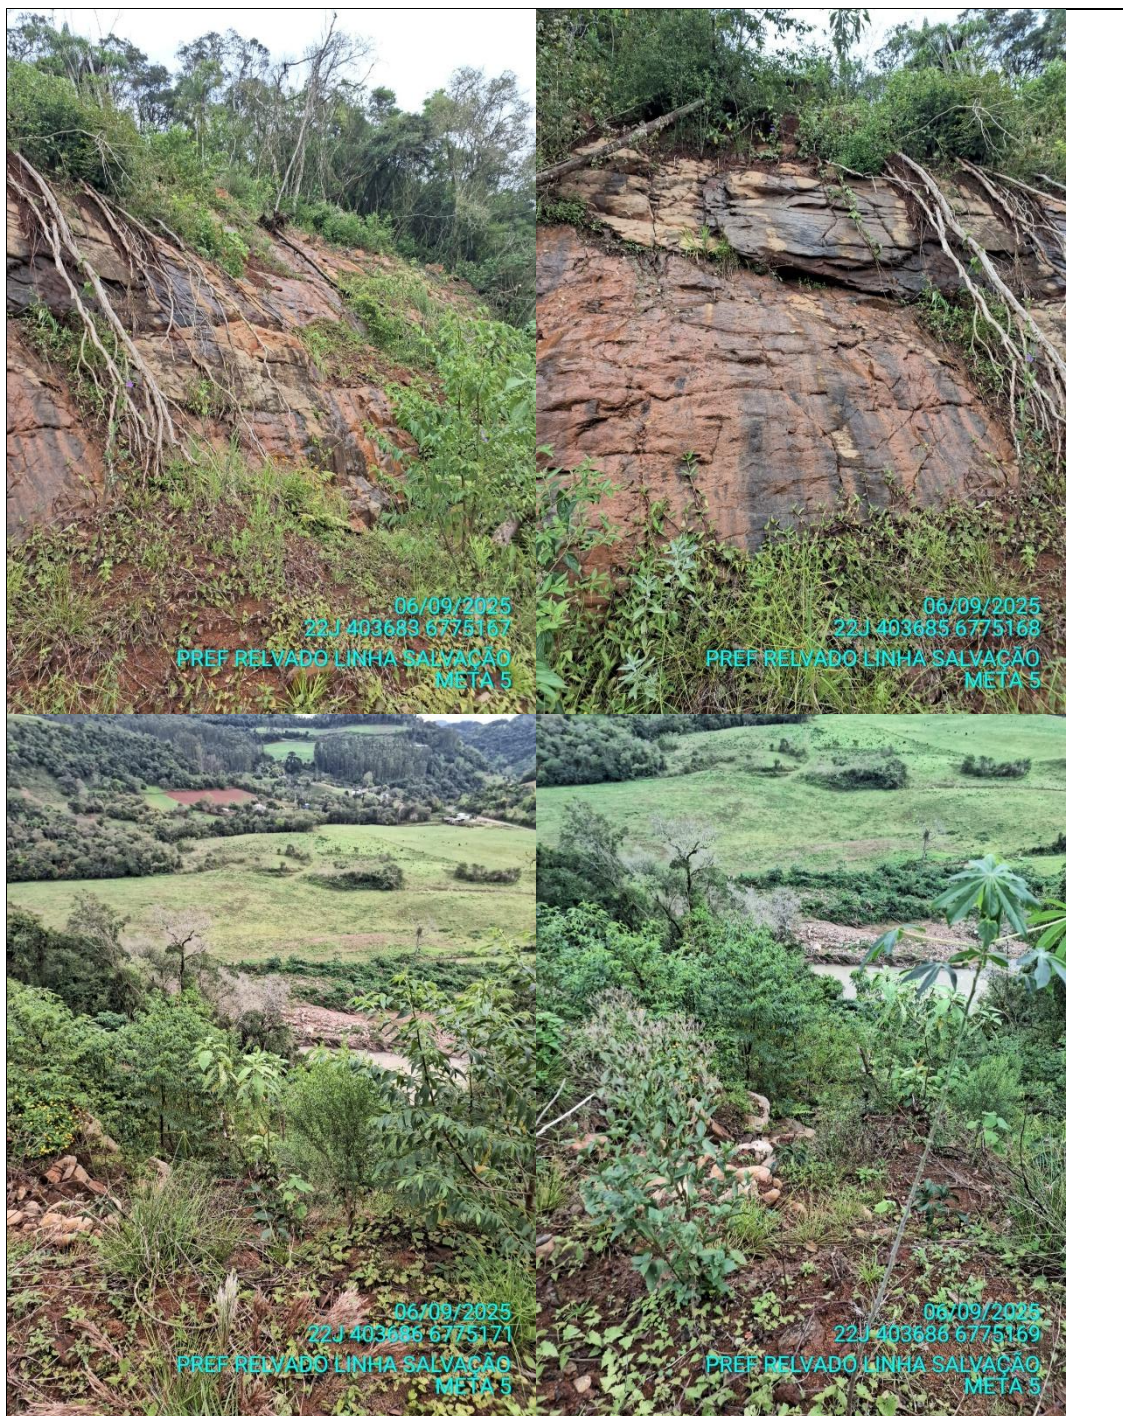
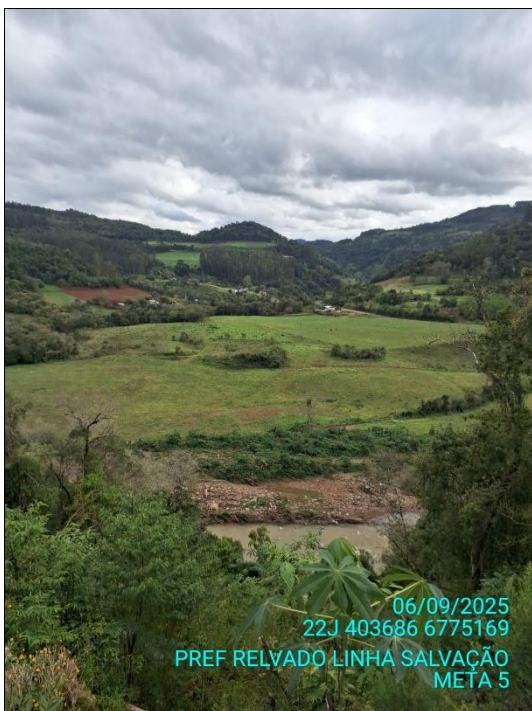
Existem medidas de contenção instaladas? <input checked="" type="checkbox"/> Não <input type="checkbox"/> Sim
Se sim, informe o tipo de estrutura:
Observações: - Deslizamento de Extensão Média com diversas causas associadas como saturação do solo residual sobre rocha alterada, ocorrência de fraturas e concentração de fluxo laminar, etc. - Tombamento e queda de material na fração superior de relevo mais plano, rolamento e deslizamento no restante da área. - Associação de diversos processos em conjunto, risco máximo. - CONTROLE: FATORES ASSOCIADOS – RISCO GRAU 4 VERMELHO.
