## **LAUDO TÉCNICO**

### **LEVANTAMENTO TÉCNICO-FOTOGRAFICO DE PATOLOGIAS CONSTRUTIVAS**

### **ESCOLA DE EDUCAÇÃO INFANTIL E CRECHE DO MUNICÍPIO DE NOVA PÁDUA**

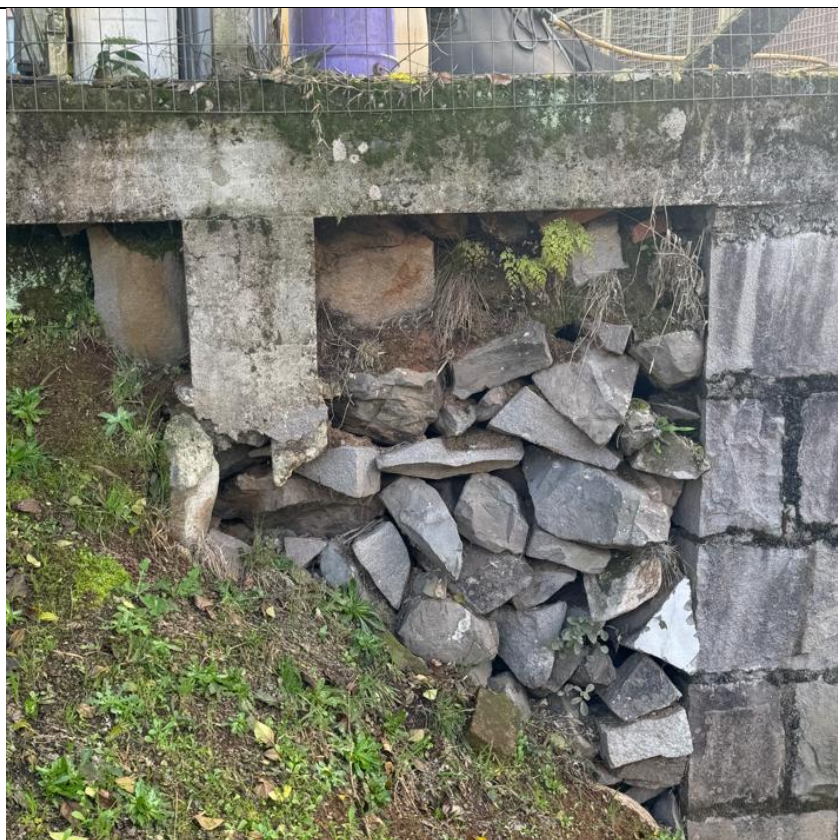
**MP**  
**4.1.1.1**

| Muro de contenção que sustenta o solo da área recreativa externa. |
| Preenchimento de muro de contenção com material disposto e executado de maneira incorreta. |

| Será necessário aliviar o peso sobre a área a ser corrigida para então poder executar a correta contenção, podendo seguir o padrão ao lado direito estabelecido. |

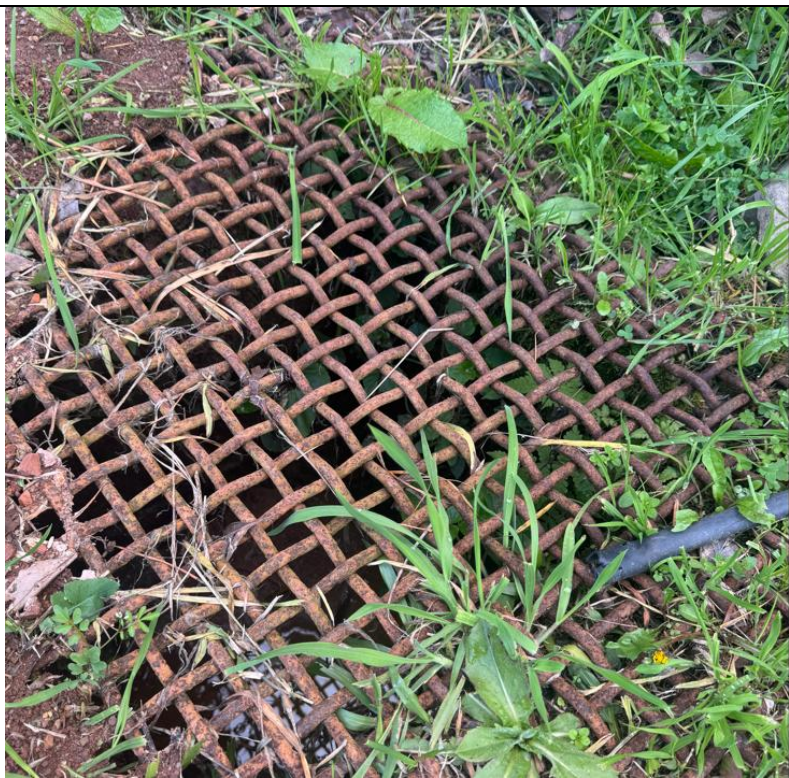
| <p><b>MP</b><br/>4.1.1.2</p> | | <b>Objeto:</b> |
| | | Ralo de coleta pluvial externo. |

| | | Executar a manutenção técnica periódica para que não se permita o acumulo de matéria orgânica ou demais materiais que possam obstruir o funcionamento adequado do sistema. |

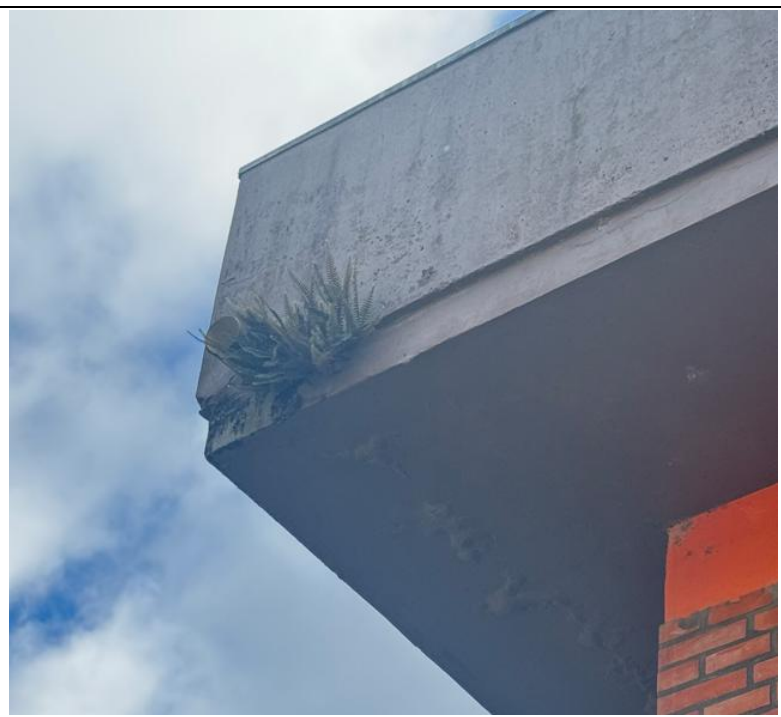
| <p><b>MP</b><br/>4.1.1.3</p> | | <b>Objeto:</b> |
| | | Presença de infiltração e matéria orgânica na laje de cobertura e platibanda. |
| | | Presença de matéria orgânica devido à constante presença de água além da presença de infiltração provavelmente oriunda da falta de inspeção e manutenção do telhado. |

| | | Avaliar estrutura do telhado e calha para analisar e vedar possíveis regiões de entrada de água na estrutura, bem como a correta manutenção e limpeza do sistema de esgotamento das águas pluviais. Ainda sugiro canalizar a queda pluvial até o solo para que não tenhamos percolação da água na estrutura |

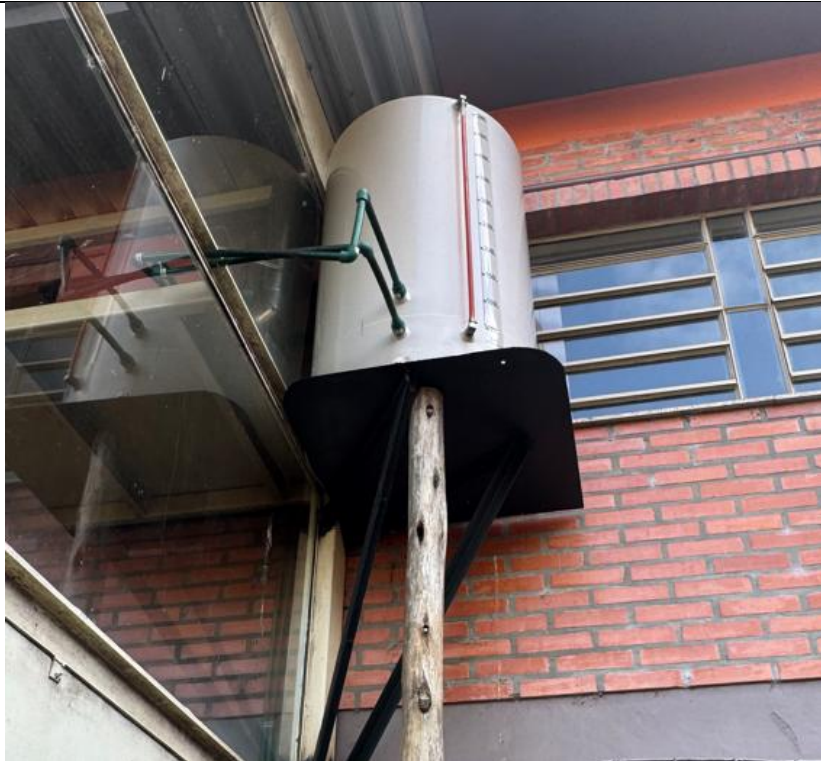
| <b>MP</b><br><b>4.1.1.5</b> | | <b>Objeto:</b> |
| | | Reservatório externo sem finalidade informada. |

| | | Avaliar estrutura metálica executada para entender a necessidade de reforço de suporte do reservatório utilizando materiais adequados e normativamente corretos. |

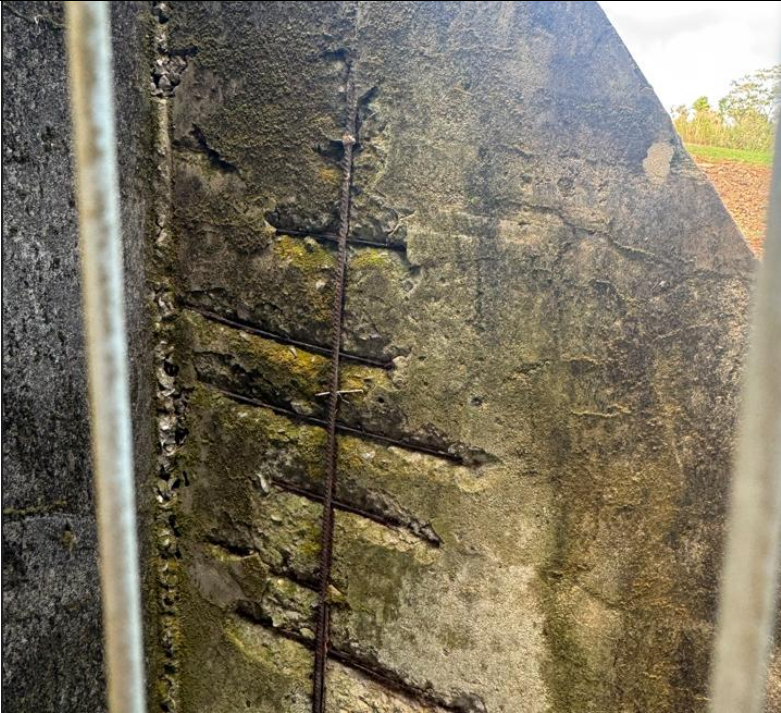
| <b>MP</b><br><b>4.1.1.6</b> | | <b>Objeto:</b> |
| | | Contraforte de muro de arrimo externo. |

| | | Deve-se recompor a camada de cobrimento sobre as armaduras, substituindo a armadura em casos mais agressivos de corrosão, o que não aparenta ser necessário. |

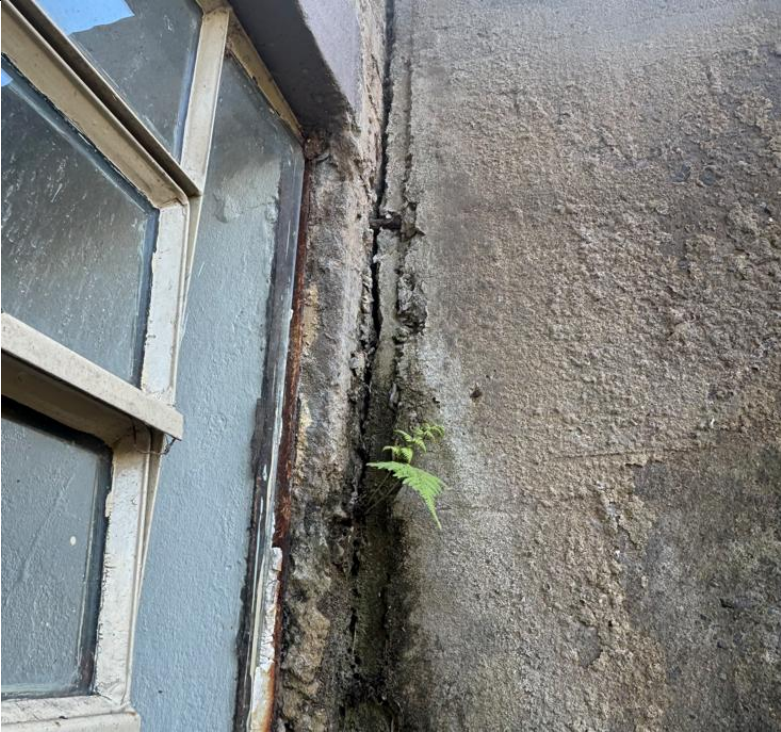
| <b>MP</b><br><b>4.1.1.7</b> | | <b>Objeto:</b> |
| | | Exposição de armaduras de engaste do muro com a estrutura da escola, além de aparente infiltração com presença de matéria orgânica e corrosão de esquadria. |
| | | Devido a insuficiência de armadura para engaste do muro na estrutura da escola e/ou erro executivo, permitiu-se a passagem de água entre os elementos estruturais gerando a infiltração que prejudicou o sistema. |

| | | Escarificar a lateral do muro para nova concretagem com reforço de armadura para correto engaste da estrutura do muro na estrutura da escola além de executar nova impermeabilização no lado oposto do muro para mitigar a infiltração em questão. |

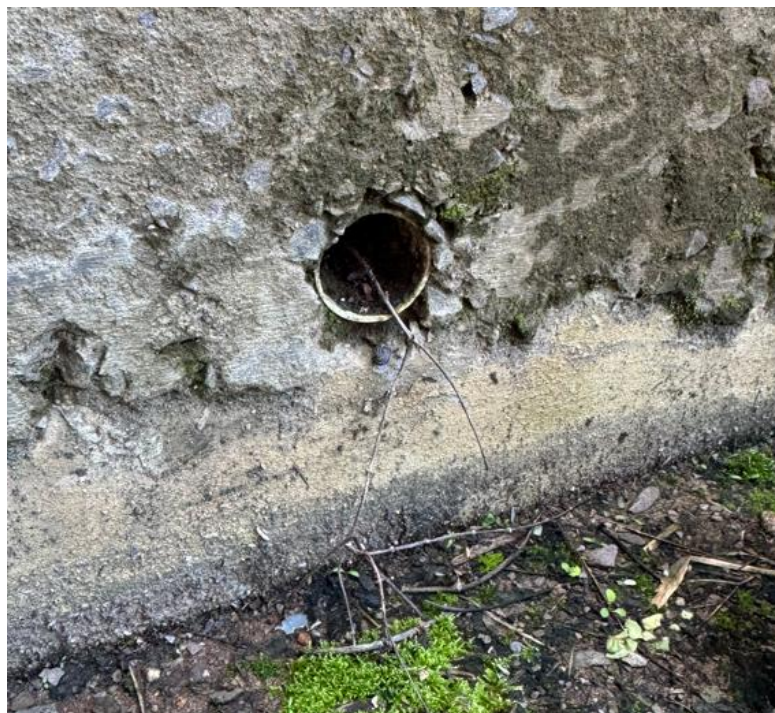
| <div>MP</div> <div>4.1.1.8</div> | | <b>Objeto:</b> |
| | | Dreno obstruído por matéria orgânica impedindo o alívio da pressão hidrostática sobre o muro. |
| | | Devido à falta de manutenção e/ou incorreta execução/dimensionamento da drenagem do muro, o dreno de alívio da pressão hidrostática se apresenta obstruído, permitindo que a água pluvial sobrecarregue mais o muro que já apresenta sinais de patologia. |

| | | Limpar ou refazer o sistema de drenagem para que o muro não necessite desnecessariamente suportar cargas hidrostáticas. |

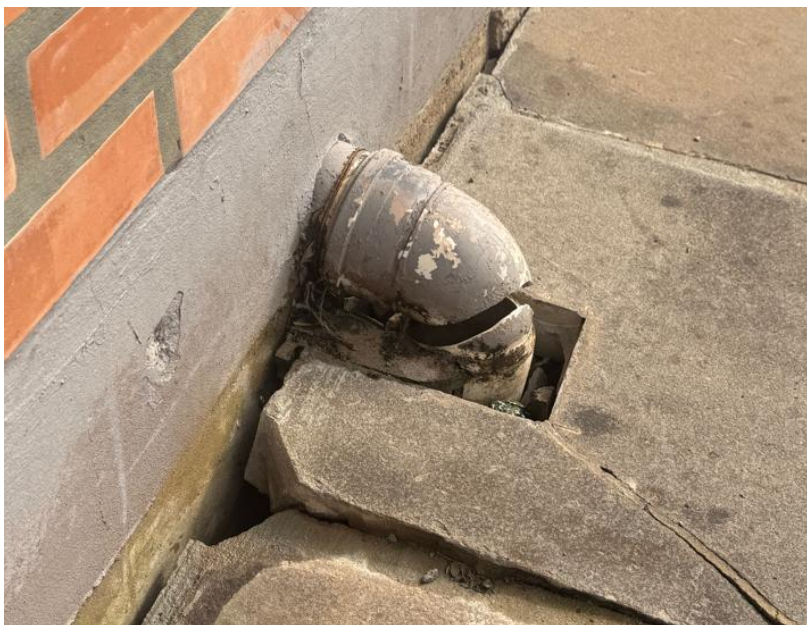
| <div>MP</div> <div>4.1.1.9</div> | | <b>Objeto:</b> |
| | | Calçada externa em frente as vagas de estacionamento. |

| | | Refazer a calçada com a correta compactação e/ou substituição do substrato para o devido suporte das cargas exigidas no local, além da substituição da tubulação rompida de forma a evitar infiltração da calçada para a estrutura. |

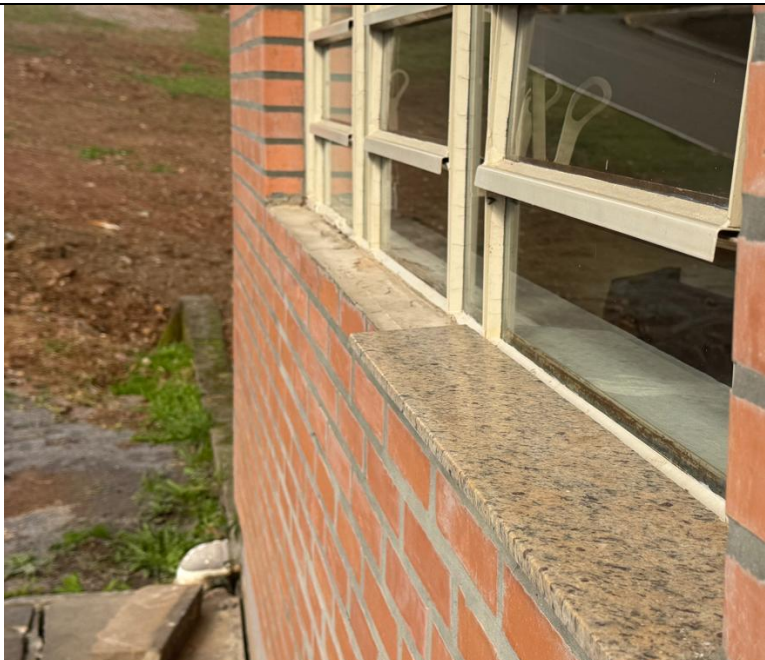
| <b>MP</b><br><b>4.1.1.10</b> | | <b>Objeto:</b> |
| | | Parapeito da janela externa da sala dos professores. |

| | | Recompor a soleira para evitar possível infiltração, preferencialmente executando a soleira por baixo da esquadria. |

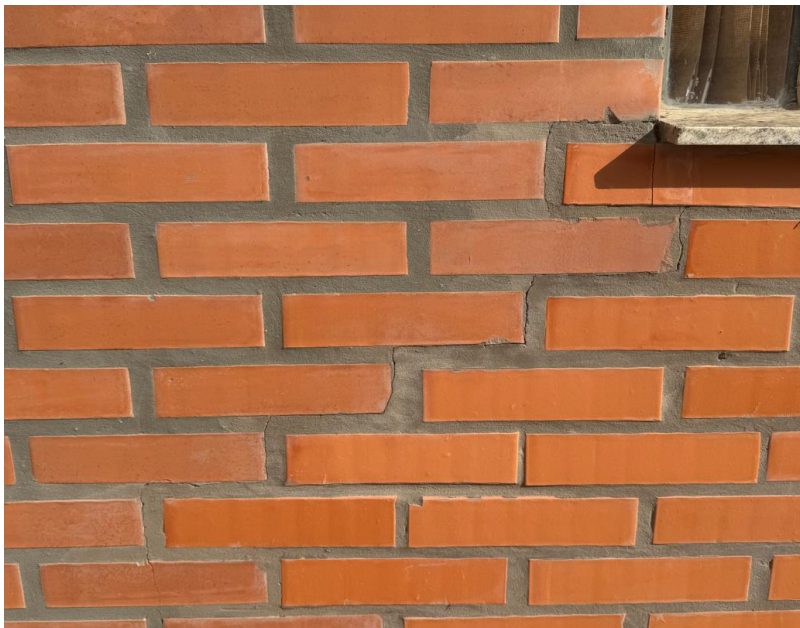
| <b>MP</b><br><b>4.1.1.11</b> | | <b>Objeto:</b> |
| | | Fissura em degrau na alvenaria com diferentes tonalidades de tijolo devido a uma reforma executada no local. |

| | | Fazer a correta manutenção da junta dilatação, refazendo-a se necessário para permitir a correta movimentação térmica da estrutura para evitar que a movimentação repasse para as alvenarias gerando fissuras. Se necessário executar verga e contra-verga caso não tenha. |

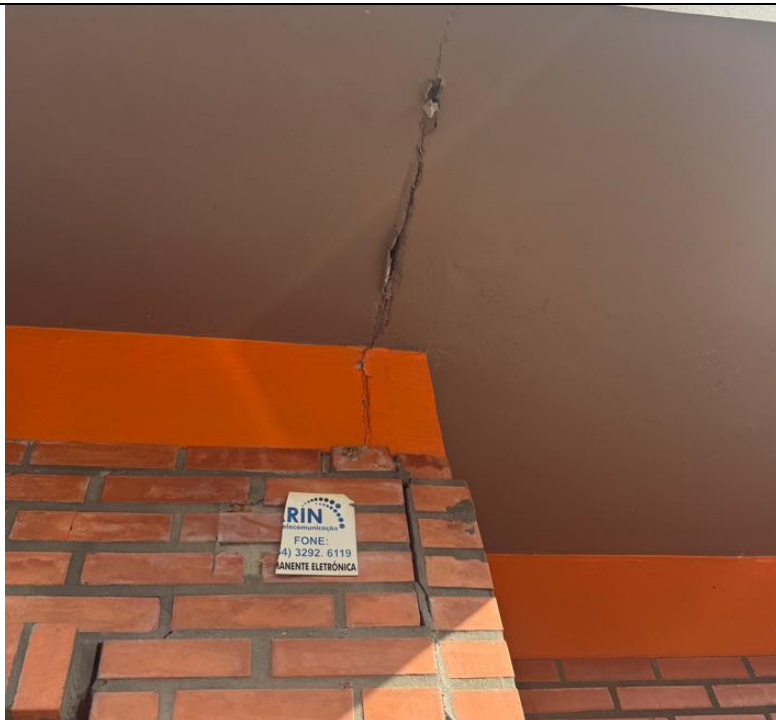
| <p><b>MP</b><br/><b>4.1.1.12</b></p> | | <p><b>Objeto:</b></p> <p>Parede externa em frente ao estacionamento.</p> <p><b>Descrição:</b></p> <p>Fissura na alvenaria e na laje de cobertura no local onde foi executada uma reforma devido a um acidente veicular.</p> <p><b>Diagnóstico:</b></p> <p>Devido a um acidente veicular (informado no local), a parede foi reconstruída, porém a patologia se evidenciou mais pelo fato de ser na junta dilatação da estrutura que não foi corretamente executada e ou mantida.</p> <p><b>Observações:</b></p> <p>Fazer a correta manutenção da junta dilatação, refazendo-a se necessário para permitir a correta movimentação térmica da estrutura para evitar que a movimentação repasse para as alvenarias gerando fissuras.</p> |

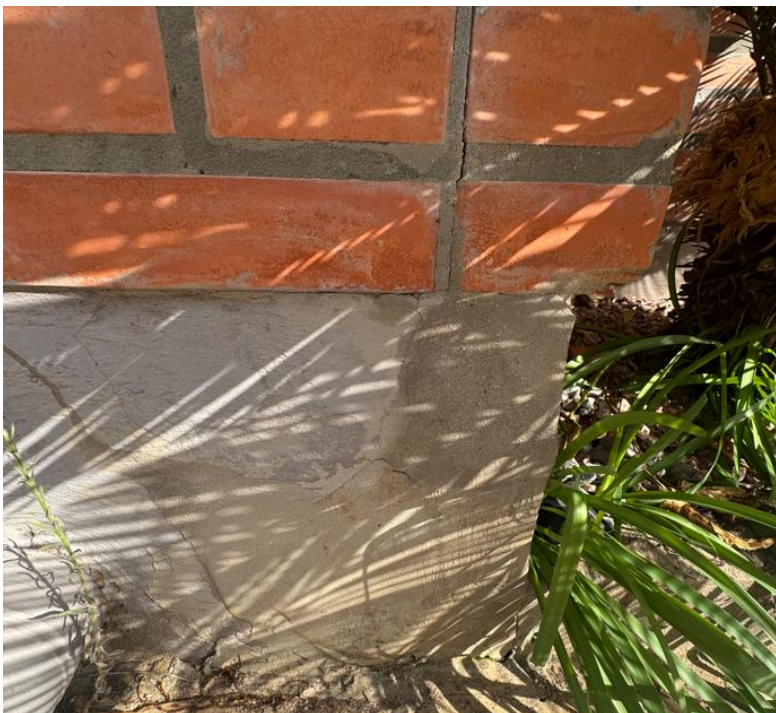
| <p><b>MP</b><br/><b>4.1.1.13</b></p> | | <p><b>Objeto:</b></p> <p>Parede externa em frente ao estacionamento.</p> <p><b>Descrição:</b></p> <p>Fissura na alvenaria no local onde foi executada uma reforma devido a um acidente veicular, além da falta de apoio completo da parede sobre a viga.</p> <p><b>Diagnóstico:</b></p> <p>Devido a um acidente veicular (informado no local), a parede foi reconstruída, porém a patologia se evidenciou mais pelo fato de ser na junta dilatação da estrutura que não foi corretamente executada e ou mantida, além da parede não estar totalmente apoiada na viga de sustentação da mesma.</p> <p><b>Observações:</b></p> <p>Fazer a correta manutenção da junta dilatação, refazendo-a se necessário para permitir a correta movimentação térmica da estrutura para evitar que a movimentação repasse para as alvenarias gerando fissuras.</p> |

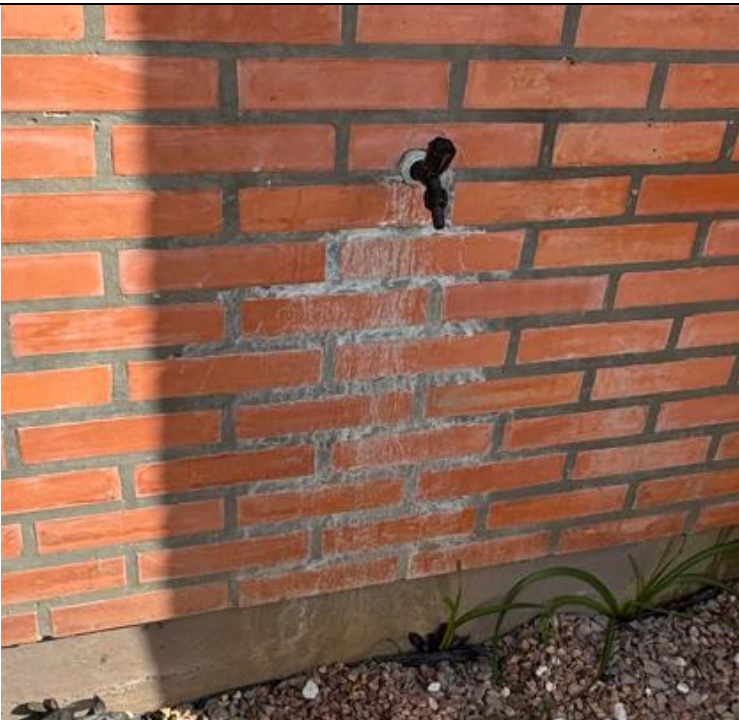
| <p><b>MP</b><br/>4.1.1.14</p> | | <p><b>Objeto:</b></p> |
| | | <p>Eflorescência na parede devido a desconexão no ponto de água externo gerando vazamento.</p> |
| | | <p>Mancha na parede devido ao vazamento na conexão da torneira externa, podendo ter sido causado por execução inadequada, movimentação térmica da parede que pode ter deslocado as conexões e tempo de vida útil do material exposto ter terminado.</p> |

| | | <p>Higienizar a região afetada e refazer as conexões abrindo a parede e trocando o material se necessário.</p> |

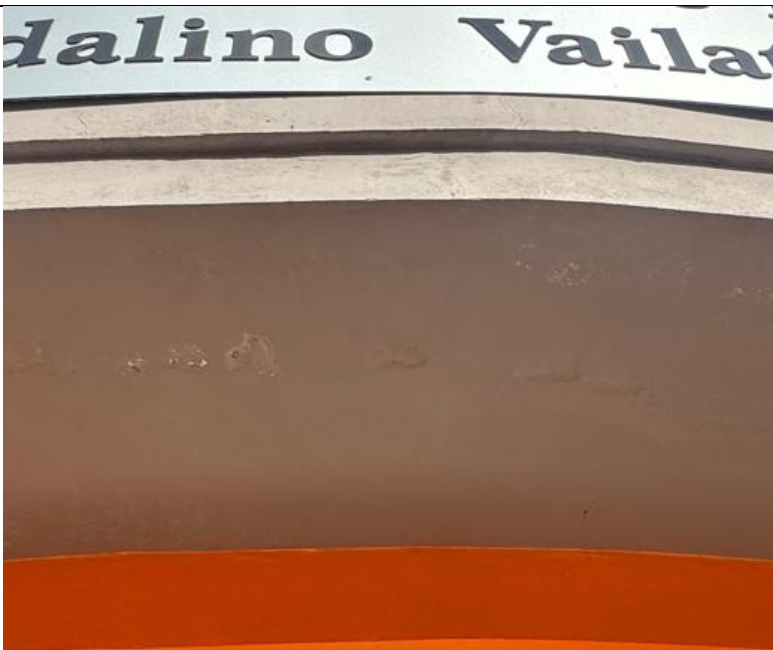
| <p><b>MP</b><br/>4.1.1.15</p> | | <p><b>Objeto:</b></p> |
| | | <p>Infiltração na laje de cobertura na entrada da escola.</p> |
| | | <p>Infiltração provocada por falta de manutenção periódica no telhado e/ou fachada.</p> |

| | | <p>Avaliar estrutura do telhado para investigar possíveis pontos de infiltração superior e implementar pingadeira na fachada para evitar que a água da chuva percole por baixo da laje e se acumule.</p> |

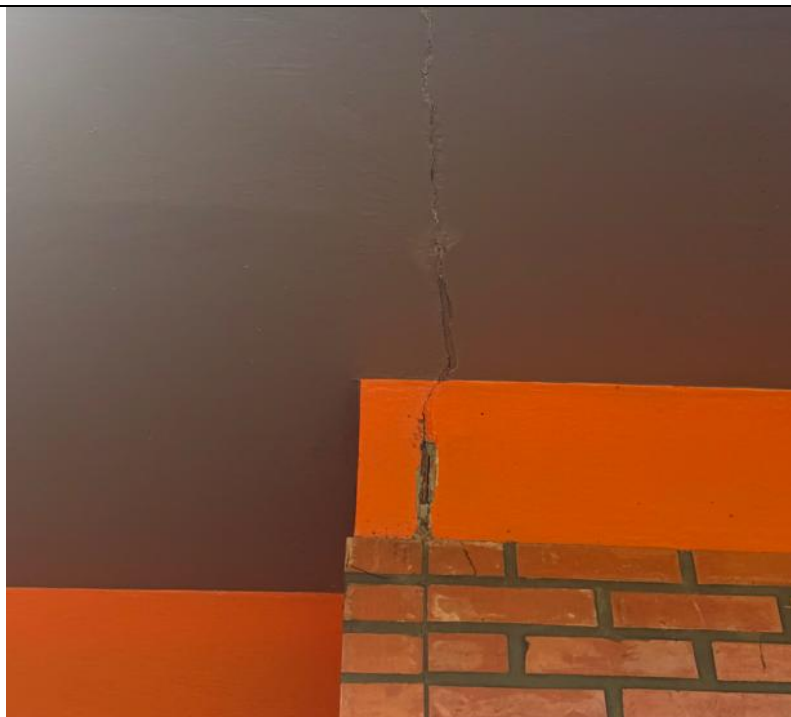
| <p><b>MP</b><br/>4.1.1.16</p> | | <p><b>Objeto:</b><br/>Parede em frente à área recreativa externa.</p> <p><b>Descrição:</b><br/>Fissura na alvenaria e na laje de cobertura.</p> <p><b>Diagnóstico:</b><br/>Reabertura da junta dilatação devido à execução inadequada da junta e ao processo de movimentação térmica da estrutura.</p> <p><b>Observações:</b><br/>Fazer a correta manutenção da junta dilatação, refazendo-a se necessário para permitir a correta movimentação térmica da estrutura para evitar que a movimentação repasse para as alvenarias gerando fissuras.</p> |

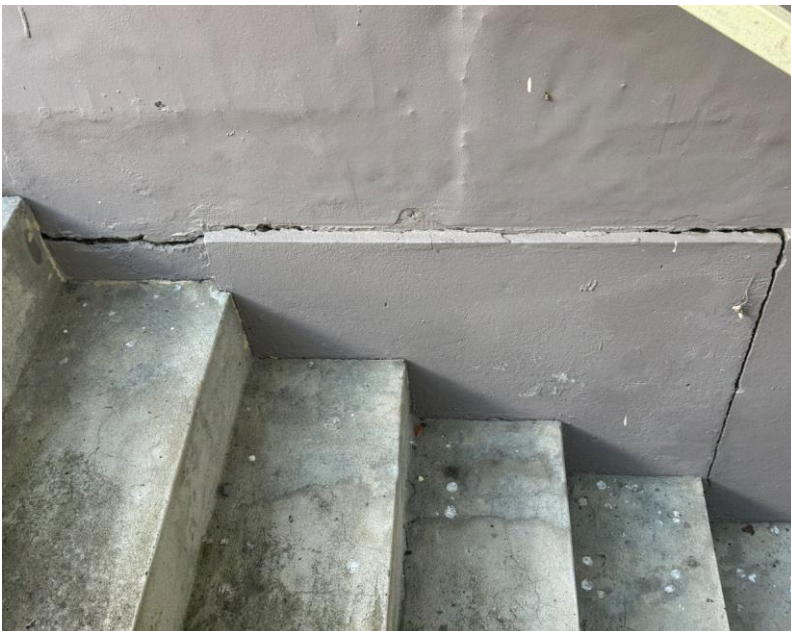
| <p><b>MP</b><br/>4.1.1.17</p> | | <p><b>Objeto:</b><br/>Parede anexa a escada que dá acesso externo a escada de saída de emergência.</p> <p><b>Descrição:</b><br/>Rachadura de separação de diferentes tipos de elementos.</p> <p><b>Diagnóstico:</b><br/>Possível separação de elementos devido a movimentação da estrutura e/ou inadequado fechamento posterior da estrutura.</p> <p><b>Observações:</b><br/>Escarificar a parede para implementação de telas de reforço para a correta união entre elementos, bem como utilização de armaduras se necessário para melhor engaste.</p> |

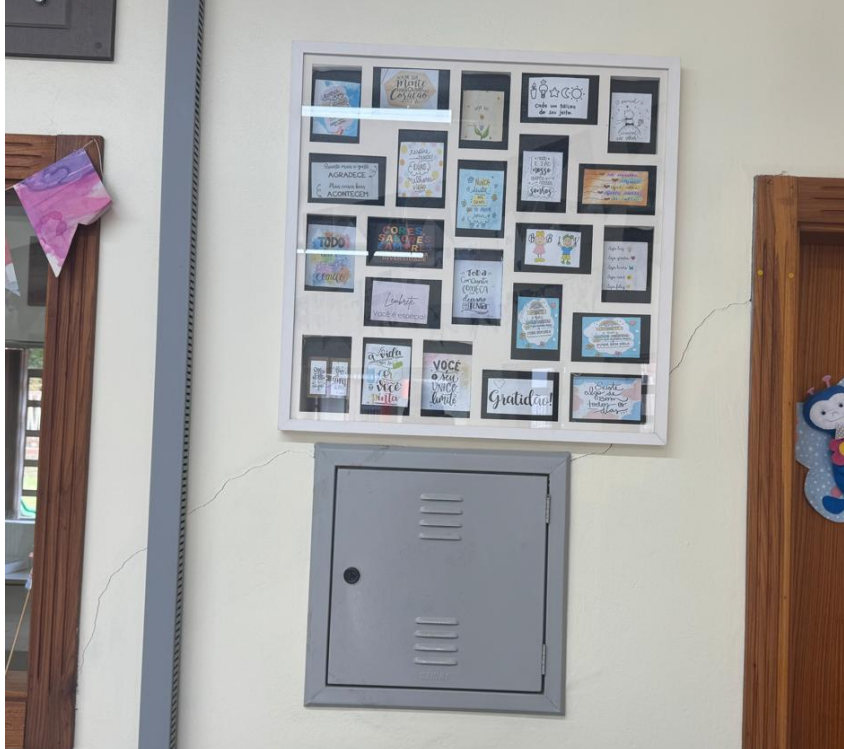
| <p><b>MP</b><br/><b>4.1.2.1</b></p> | | <p><b>Objeto:</b></p> |
| | | <p>Fissura entre aberturas na parede.</p> |
| | | <p>Processo de fissuração na parede possivelmente resultante de movimentação térmica estrutural e/ou falta de reforço em aberturas.</p> |

| | | <p>Fazer a correta manutenção da junta dilatação, refazendo-a se necessário para permitir a correta movimentação térmica da estrutura para evitar que a movimentação repasse para as alvenarias gerando fissuras, além de implementar vergas e contra-vergas se não existirem.</p> |

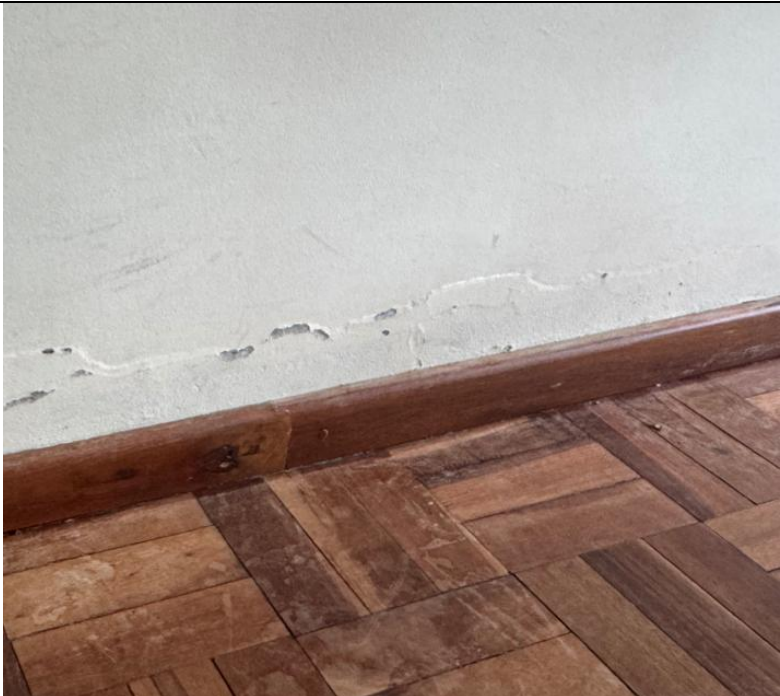
| MP<br>4.1.2.2 | | <b>Objeto:</b> |
| | | Infiltração no pé da parede com evidente tentativa de recuperação. |
| | | Infiltração por ascendência da água diretamente do solo abaixo da parede. |

| | | Escarificar parede e piso para impermeabilização dos mesmos. |

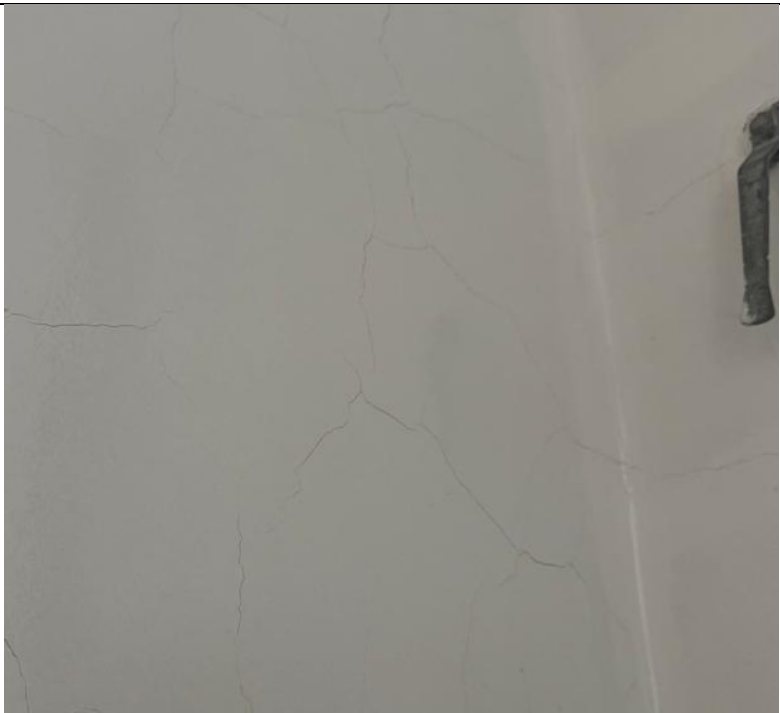
| MP<br>4.1.2.3 | | <b>Objeto:</b> |
| | | Fissura mapeada na parede interna dos sanitários. |
| | | Fissura gerada por variação térmica acentuada no revestimento que não possuía capacidade de resistir a tal variação. |

| | | Escarificar revestimento para implementar tela metálica para permitir a movimentação térmica e repintar com tinta emborrachada. |

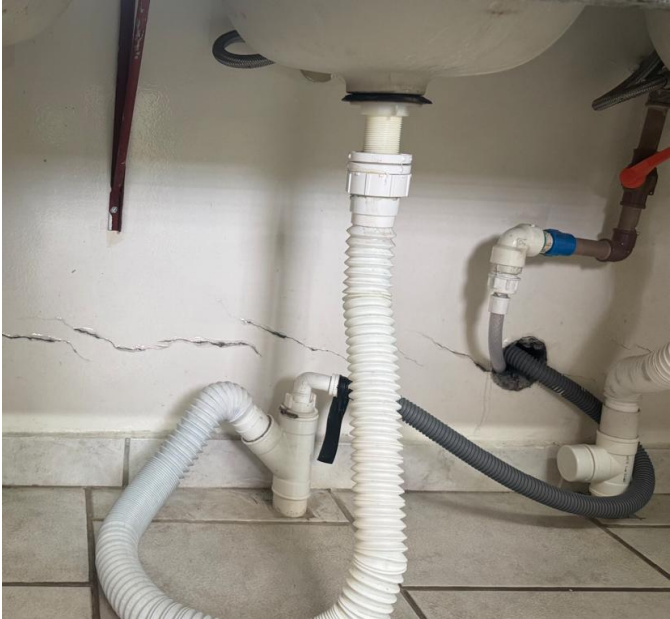
| <p><b>MP</b><br/>4.1.2.4</p> | | <p><b>Objeto:</b></p> <p>Parede interna das pias do sanitário.</p> <p><b>Descrição:</b></p> <p>Fissura horizontal junto ao pé da parede.</p> <p><b>Diagnóstico:</b></p> <p>Processo de fissuração na parede possivelmente resultante de movimentação térmica estrutural e agravada devido ao embutimento das tubulações na alvenaria.</p> <p><b>Observações:</b></p> <p>Escarificar revestimento para implementar tela metálica para permitir a movimentação térmica e repintar com tinta emborrachada, bem como fazer a correta manutenção da junta dilatação, refazendo-a se necessário para permitir a correta movimentação térmica da estrutura para evitar que a movimentação repasse para as alvenarias gerando fissuras.</p> |

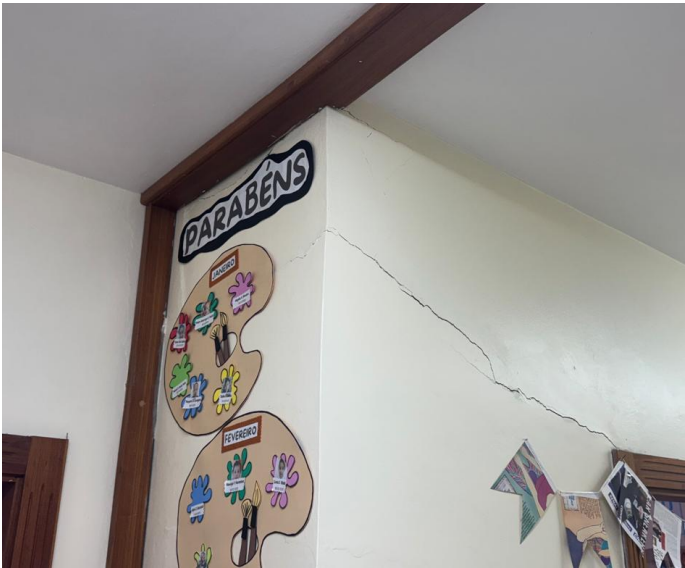
| <p><b>MP</b><br/>4.1.2.5</p> | | <p><b>Objeto:</b></p> <p>Fissura parede corredor.</p> <p><b>Descrição:</b></p> <p>Fissura inclinada entre junta dilatação e abertura na alvenaria.</p> <p><b>Diagnóstico:</b></p> <p>Processo de fissuração na parede possivelmente resultante de movimentação térmica e agravada pela presença de aberturas próximas não sendo constatado visualmente vergas.</p> <p><b>Observações:</b></p> <p>Escarificar revestimento para implementar tela metálica para permitir a movimentação térmica e repintar com tinta emborrachada, bem como fazer a correta manutenção da junta dilatação, refazendo-a se necessário para permitir a correta movimentação térmica da estrutura para evitar que a movimentação repasse para as alvenarias gerando fissuras. Implementar vergas se não existirem.</p> |

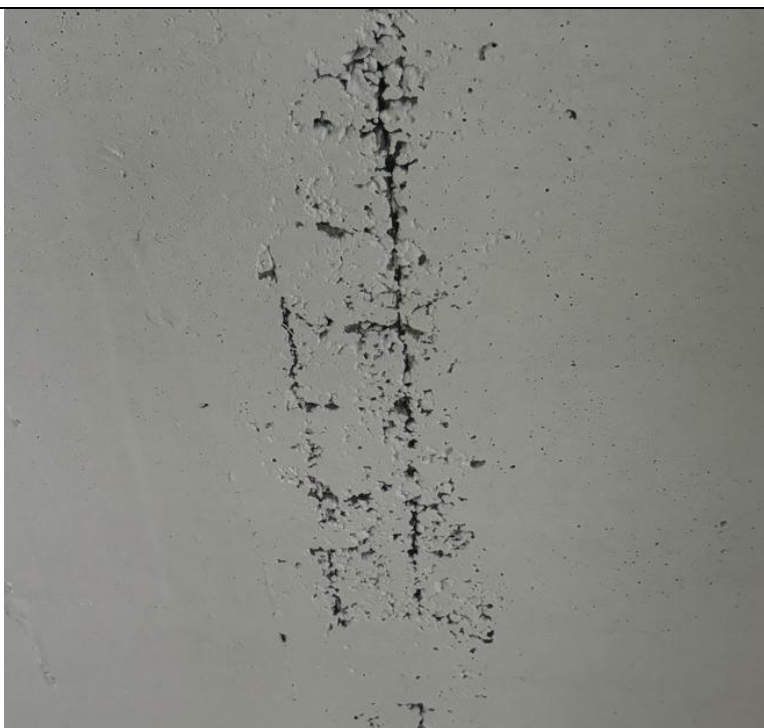
| <div>MP</div> <div>4.1.2.6</div> | | <b>Objeto:</b> |
| | | Fundo da laje do térreo vista do subsolo. |

| | | Executar novo revestimento para cobertura e proteção das armaduras expostas. |

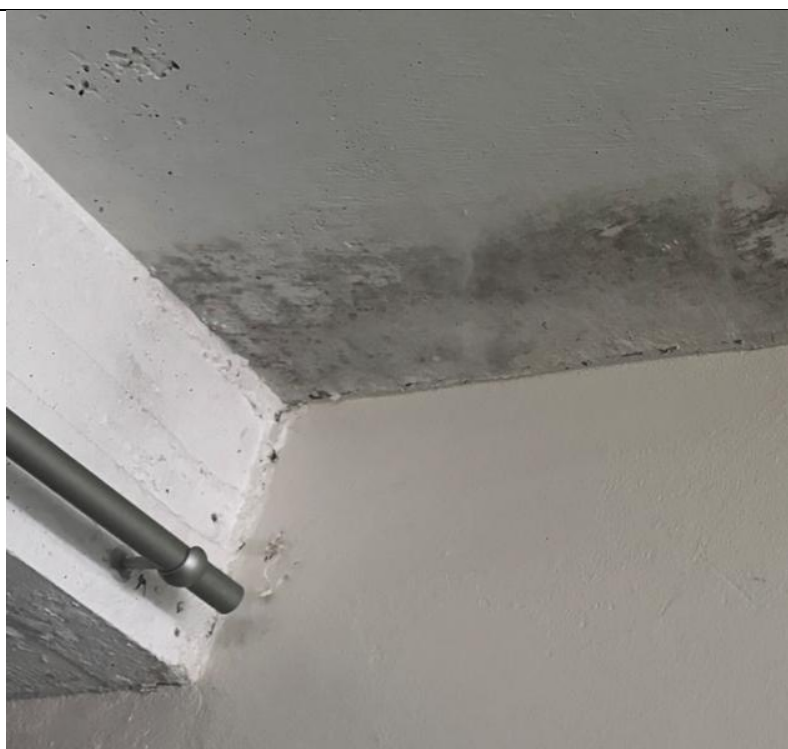
| <div>MP</div> <div>4.1.2.7</div> | | <b>Objeto:</b> |
| | | Infiltração na laje do térreo proveniente da abertura externa entre calçada do estacionamento e a estrutura da escola. |
| | | Devido a movimentação estrutural, permitiu-se a infiltração de água pluvial na estrutura. |

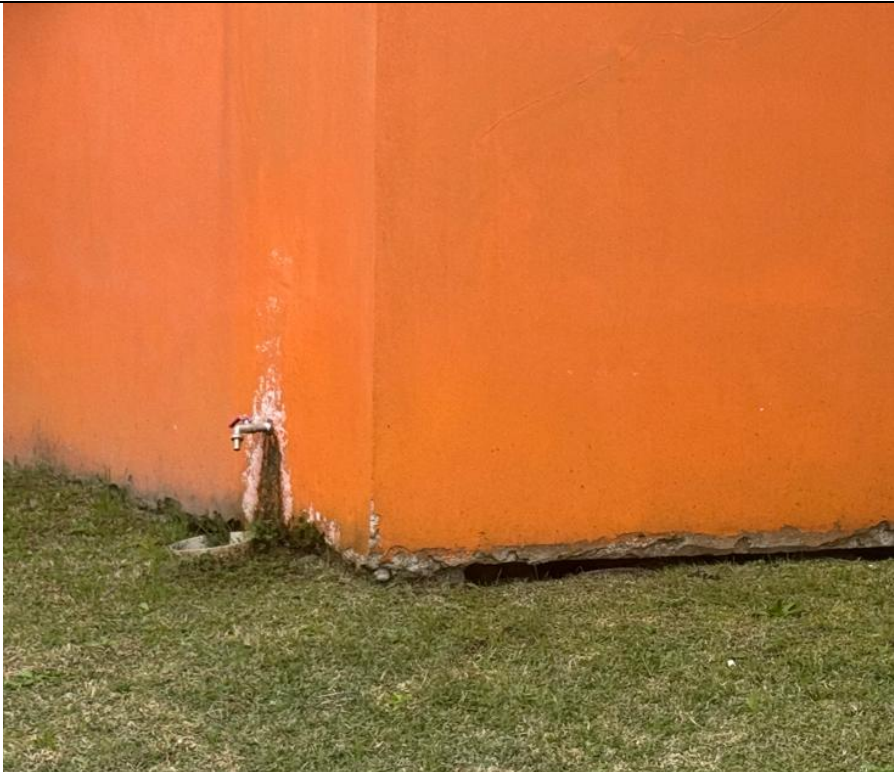
| <p><b>MP</b><br/>4.1.2.1</p> | | <p><b>Objeto:</b><br/>Parede externa em frente a rampa de acesso do empreendimento.</p> <p><b>Descrição:</b><br/>Vazamento de água da tubulação gerando mancha de ferrugem e deterioração da parede.</p> <p><b>Diagnóstico:</b><br/>Mancha na parede devido ao vazamento na conexão da torneira externa, podendo ter sido causado por execução inadequada, movimentação térmica da parede que pode ter deslocado as conexões e tempo de vida útil do material exposto ter terminado.</p> <p><b>Observações:</b><br/>Higienizar a região afetada e refazer as conexões abrindo a parede e trocando o material se necessário.</p> |

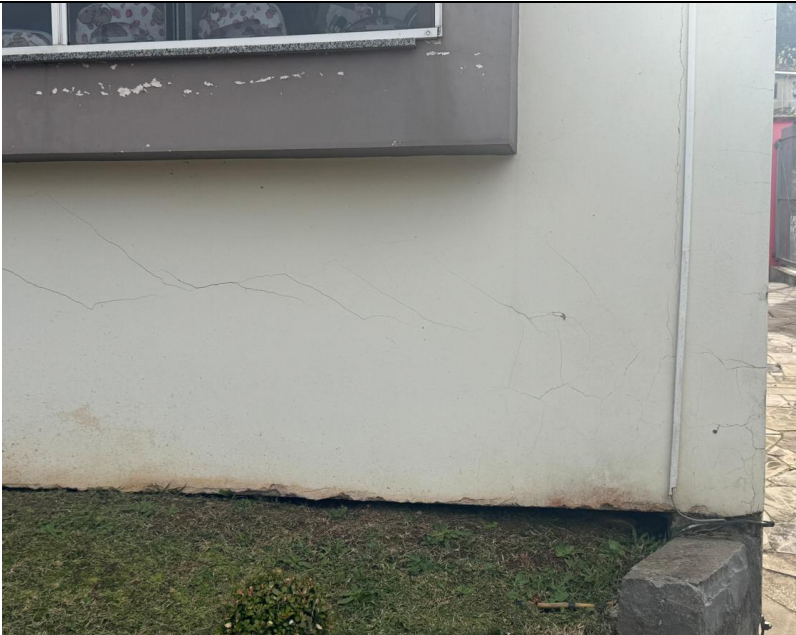
| <p><b>MP</b><br/>4.1.2.2</p> | | <p><b>Objeto:</b></p> <p>Parede em frente a rampa de acesso do empreendimento.</p> |
| | | <p><b>Descrição:</b></p> <p>Fissuras horizontais e mapeadas na parede, junto com aparente ausência de solo abaixo da viga e laje.</p> |
| | | <p><b>Diagnóstico:</b></p> <p>Fissura gerada por variação térmica acentuada no revestimento que não possuía capacidade de resistir a tal variação.</p> |

| | | <p><b>Observações:</b></p> <p>Escarificar revestimento para implementar tela metálica para permitir a movimentação térmica e repintar com tinta emborrachada.</p> |

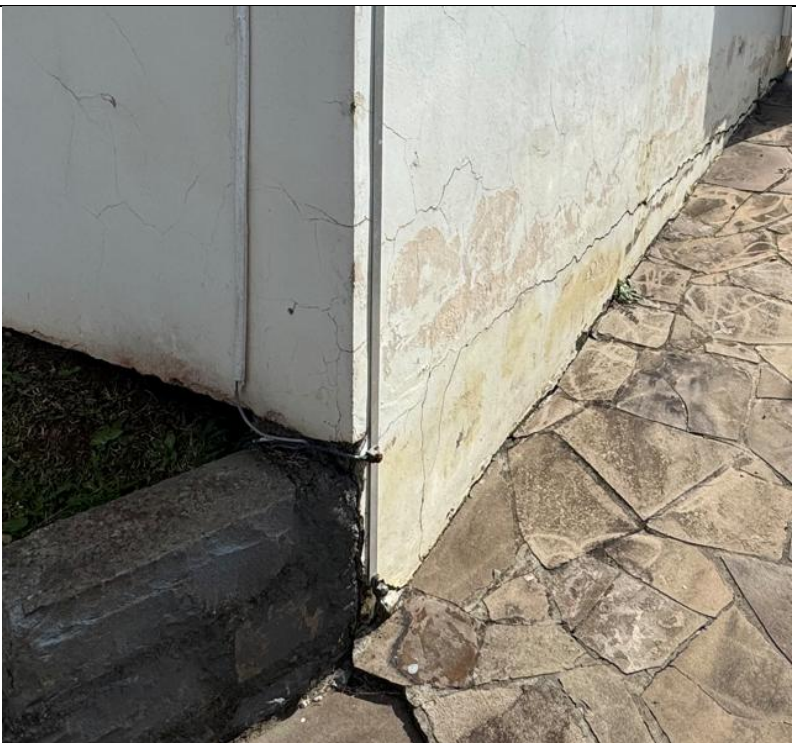
| <p><b>MP</b><br/>4.1.2.3</p> | | <p><b>Objeto:</b></p> <p>Parede lateral leste.</p> |
| | | <p><b>Descrição:</b></p> <p>Fissuras horizontais e mapeadas na parede, junto com aparente ausência de solo abaixo da viga e laje.</p> |
| | | <p><b>Diagnóstico:</b></p> <p>Fissura gerada por variação térmica acentuada no revestimento que não possuía capacidade de resistir a tal variação somada a um possível recalque da viga que sustenta a parede.</p> |

| | | <p><b>Observações:</b></p> <p>Abrir a calçada para verificar possível recalque da viga que estrutura a parede e escarificar revestimento para implementar tela metálica para permitir a movimentação térmica e repintar com tinta emborrachada.</p> |

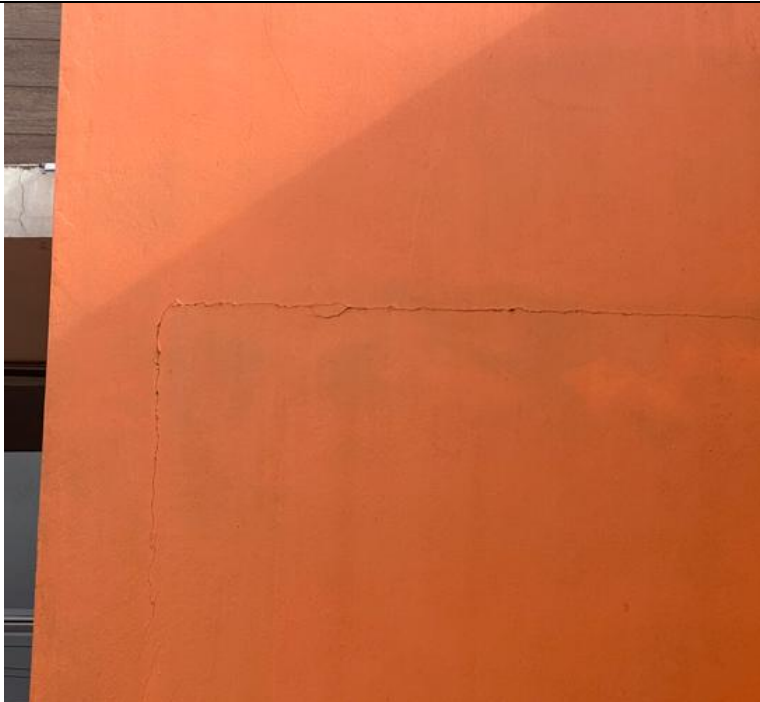
| <b>MP</b><br><b>4.1.2.4</b> | | <p><b>Objeto:</b></p> <p>Parede próxima a rampa de acesso ao empreendimento.</p> <p><b>Descrição:</b></p> <p>Fissura horizontal e vertical marcando a separação entre elementos de vedação e estrutura com manchas de infiltração.</p> <p><b>Diagnóstico:</b></p> <p>Fissura gerada por variação térmica acentuada no revestimento que não possuía capacidade de resistir a tal variação somada a dilatação diferentes dos elementos citados.</p> <p><b>Observações:</b></p> <p>Escarificar revestimento para implementar tela metálica para permitir a movimentação térmica e repintar com tinta emborrachada.</p> |

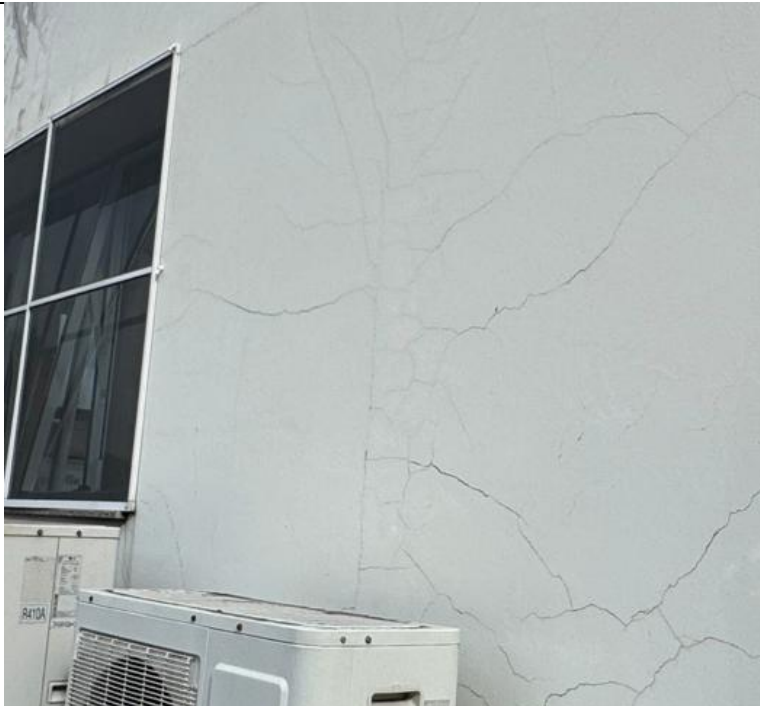
| <b>MP</b><br><b>4.1.2.5</b> | | <p><b>Objeto:</b></p> <p>Parede fachada norte.</p> <p><b>Descrição:</b></p> <p>Fissuras horizontais mostrando a separação entre elementos de vedação e estrutura, além de fissuras mapeadas na parede.</p> <p><b>Diagnóstico:</b></p> <p>Fissura gerada por variação térmica acentuada no revestimento que não possuía capacidade de resistir a tal variação.</p> <p><b>Observações:</b></p> <p>Escarificar revestimento para implementar tela metálica para permitir a movimentação térmica e repintar com tinta emborrachada.</p> |

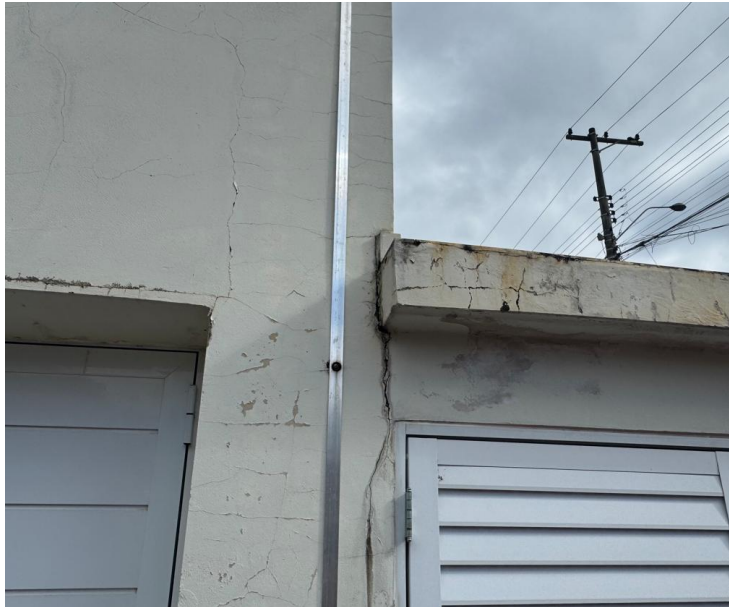
| <b>MP</b><br><b>4.1.2.6</b> | | <b>Objeto:</b> |
| | | Fissura de separação de elementos estruturais diferentes, além de fissuras mapeadas e pontos de infiltração. |
| | | Fissura gerada por variação térmica acentuada no revestimento que não possuía capacidade de resistir a tal variação, bem como possível recalque da estrutura anexa da principal gerando a desconexão de ambas e possibilitando pontos de infiltração. |

| | | Escarificar revestimento para implementar tela metálica para permitir a movimentação térmica e repintar com tinta emborrachada, bem como refazer a estrutura anexa recompactando e/ou refazendo o substrato abaixo. |

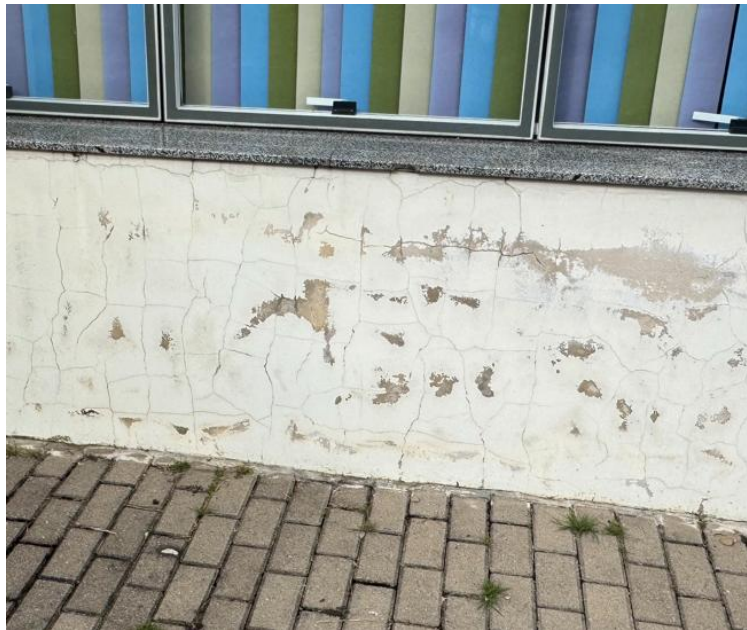
| <b>MP</b><br><b>4.1.2.7</b> | | <b>Objeto:</b> |
| | | Fissuras mapeadas juntamente com presença de manchas de infiltração. |
| | | Fissuras geradas por variação térmica acentuada no revestimento que não possuía capacidade de resistir a tal variação, bem como ineficiência no uso da soleira como pingadeira. |

| | | Escarificar revestimento para implementar tela metálica para permitir a movimentação térmica e repintar com tinta emborrachada, bem como rever a capacidade da soleira para servir como pingadeira. |

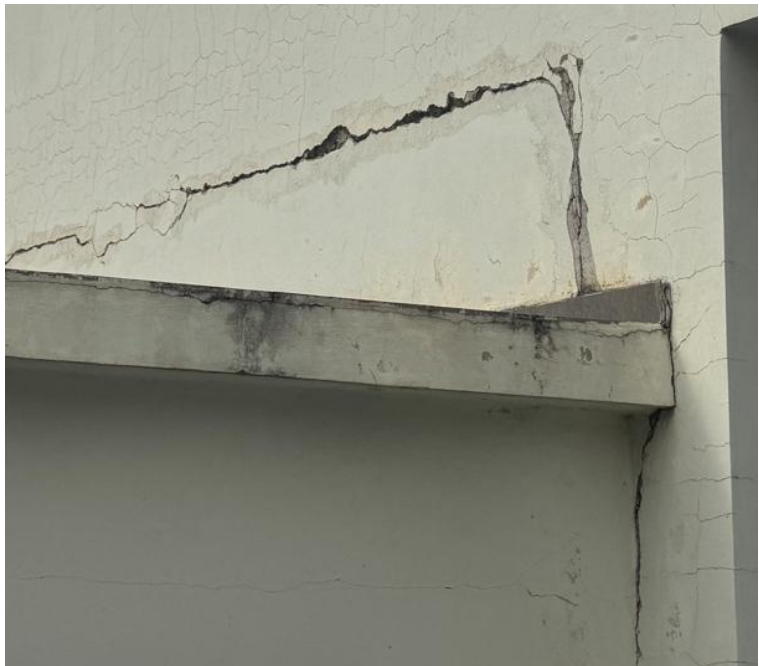
| <b>MP</b><br><b>4.1.8</b> | | <b>Objeto:</b> |
| | | Fissura de separação de elementos estruturais diferentes, além de fissuras mapeadas e pontos de infiltração. |
| | | Fissura gerada por variação térmica acentuada no revestimento que não possuía capacidade de resistir a tal variação, bem como possível recalque da estrutura anexa da principal gerando a desconexão de ambas e possibilitando pontos de infiltração. |

| | | Escarificar revestimento para implementar tela metálica para permitir a movimentação térmica e repintar com tinta emborrachada, bem como refazer a estrutura anexa recompactando e/ou refazendo o substrato abaixo. |

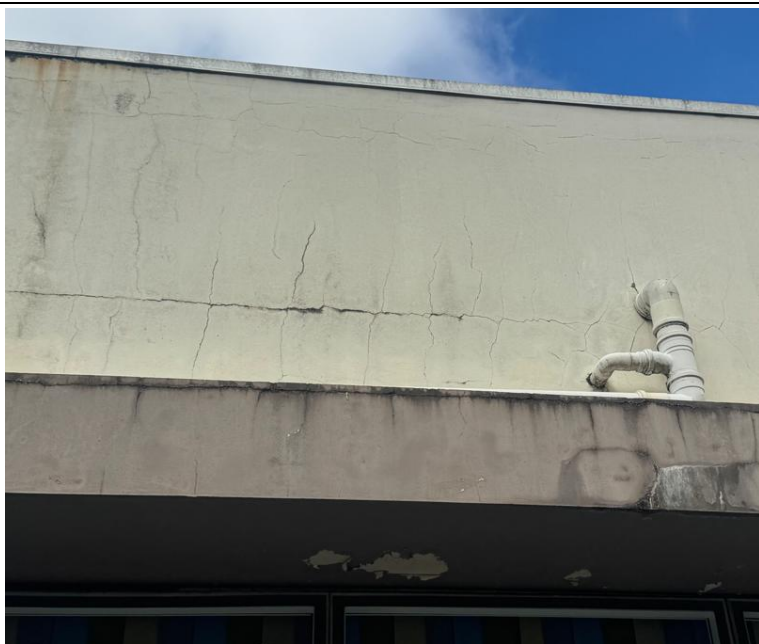
| <b>MP</b><br><b>4.1.9</b> | | <b>Objeto:</b> |
| | | Fissura horizontal mostrando a separação entre elementos de vedação e estrutura, além de fissuras mapeadas na parede e ausência de pingadeira. |
| | | Fissura gerada por variação térmica acentuada no revestimento que não possuía capacidade de resistir a tal variação além da percolação da água da chuva junto da parede por falta de pingadeira. |

| | | Escarificar revestimento para implementar tela metálica para permitir a movimentação térmica e repintar com tinta emborrachada e estudar instalação de pingadeira. |

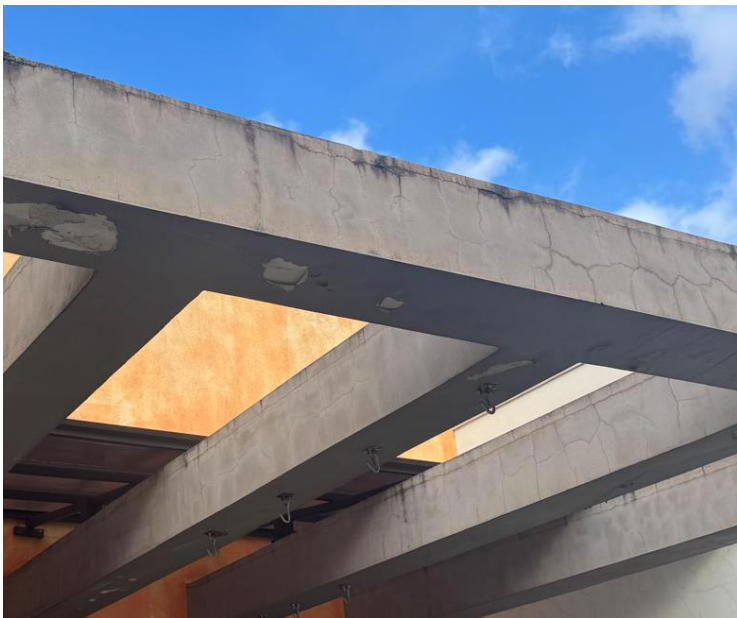
| <p><b>MP</b><br/>4.1.2.10</p> | | <b>Objeto:</b> |
| | | Fissuras mapeadas no elemento estrutural. |
| | | Fissura gerada por variação térmica acentuada no revestimento que não possuía capacidade de resistir a tal variação além da percolação da água da chuva junto da parede por falta de pingadeira. |

| | | Escarificar revestimento para implementar tela metálica para permitir a movimentação térmica e repintar com tinta emborrachada e estudar instalação de pingadeira. |
