## **LAUDO TÉCNICO**

### **LEVANTAMENTO TÉCNICO-FOTOGRAFICO DE PATOLOGIAS CONSTRUTIVAS**

### **ESCOLA DE EDUCAÇÃO INFANTIL E CRECHE DO MUNICÍPIO DE NOVA PÁDUA**

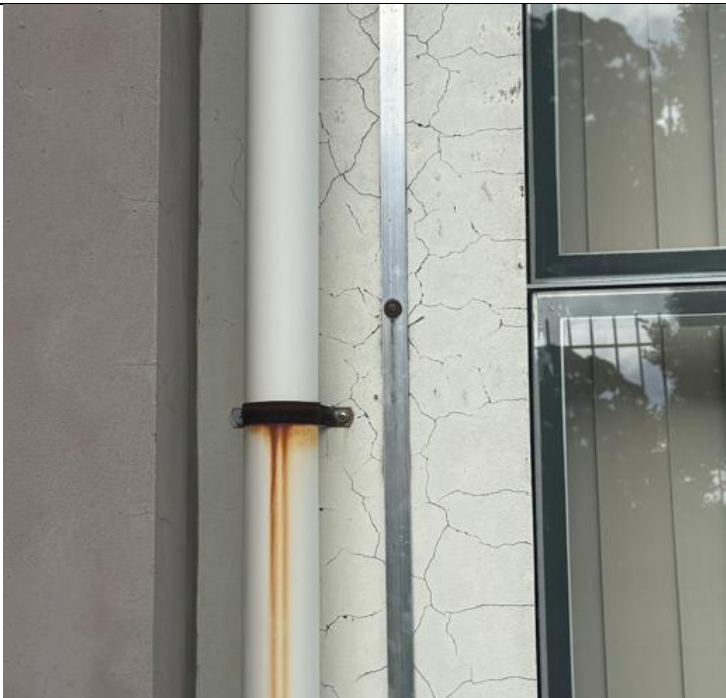
| <p><b>MP</b><br/>4.1.2.11</p> | | <b>Objeto:</b> |
| | | Fissuras mapeadas juntamente com presença de manchas de corrosão nas braçadeiras das tubulações. |
| | | Fissura gerada por variação térmica acentuada no revestimento que não possuía capacidade de resistir a tal variação além da falta de manutenção preventiva de elementos comprometidos. |

| | | Escarificar revestimento para implementar tela metálica para permitir a movimentação térmica e repintar com tinta emborrachada, além de substituir elementos acometidos pela ferrugem. |

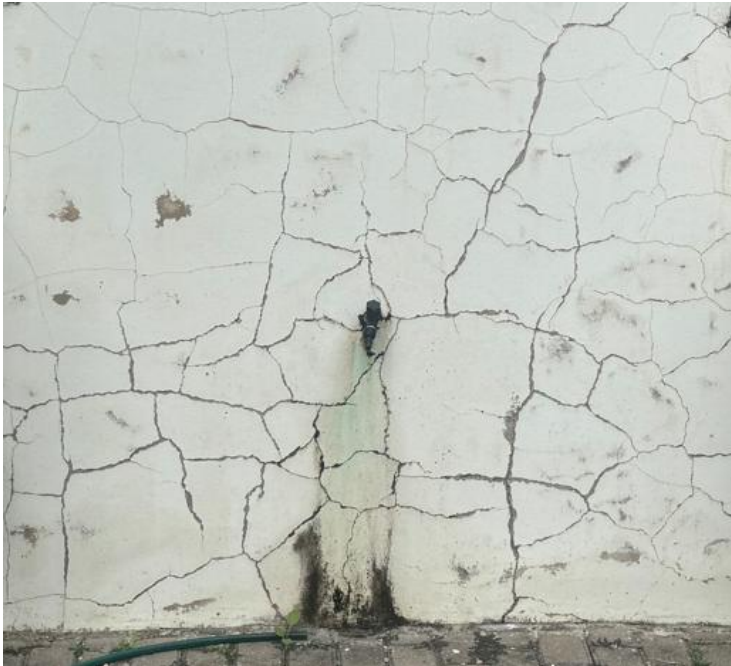
| <b>MP</b><br><b>4.1.2.12</b> | | <b>Objeto:</b> |
| | | Mancha de vazamento na parede acompanhada de fissuras mapeadas. |
| | | Mancha na parede devido ao vazamento na conexão da torneira externa, podendo ter sido causado por execução inadequada, movimentação térmica da parede que pode ter deslocado as conexões e tempo de vida útil do material exposto ter terminado. Somado a isso, fissuras geradas por variação térmica acentuada no revestimento que não possuía capacidade de resistir a tal variação. |

| | | Higienizar a região afetada e refazer as conexões abrindo a parede e trocando o material se necessário. Escarificar revestimento para implementar tela metálica para permitir a movimentação térmica e repintar com tinta emborrachada. |

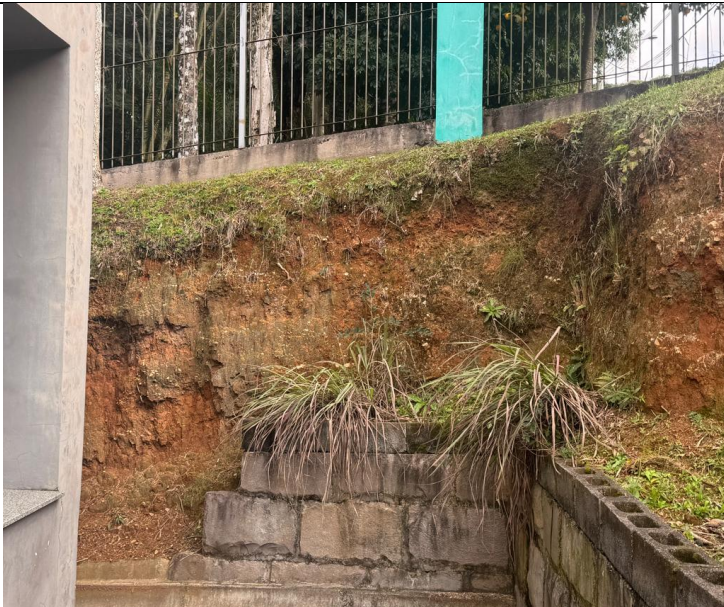
| <b>MP</b><br><b>4.1.2.13</b> | | <b>Objeto:</b> |
| | | Esquina norte e oeste. |

| | | Executar muro de arrimo ou inclinar talude a 45° para permitir o trânsito seguro de pessoas sem risco de desabamento ou obstrução da coleta pluvial. |

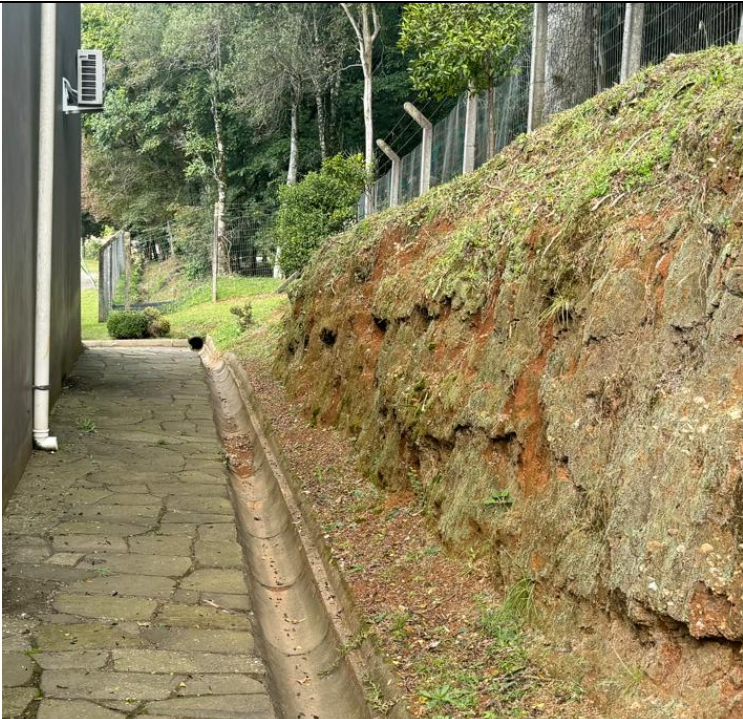
| <div>MP</div> <div>4.1.2.14</div> | | <b>Objeto:</b> |
| | | Divisa oeste. |

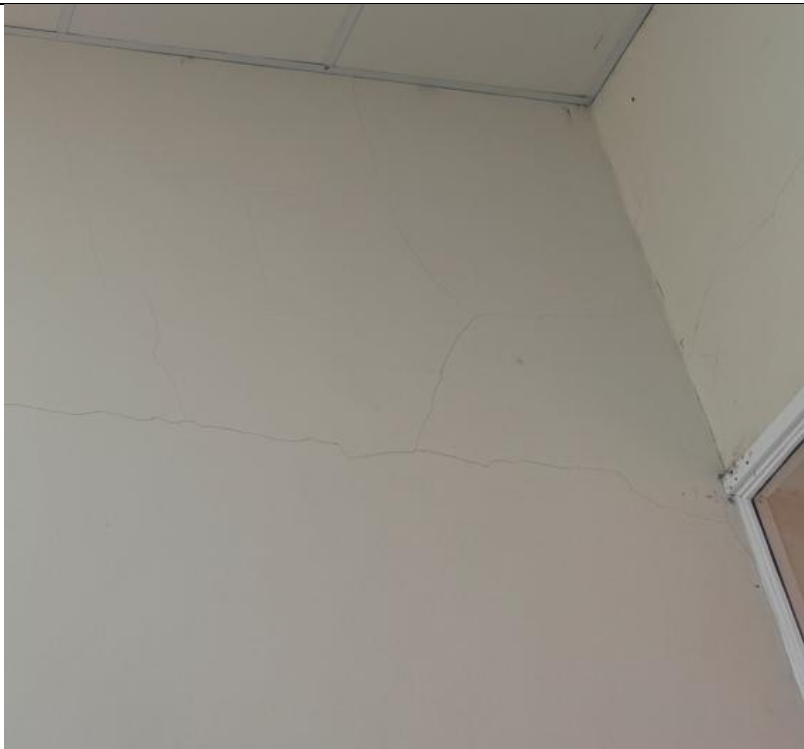
| <p><b>MP</b><br/>4.1.2.1</p> | | <b>Objeto:</b> |
| | | Fissura horizontal marcando a separação entre elementos de vedação e estrutura, acentuada pela presença de abertura na alvenaria de vedação. |
| | | Fissuras geradas por variação térmica no revestimento que não possuía capacidade de resistir a tal variação. |

| | | Escarificar revestimento para implementar tela metálica para permitir a movimentação térmica e repintar com tinta emborrachada. |

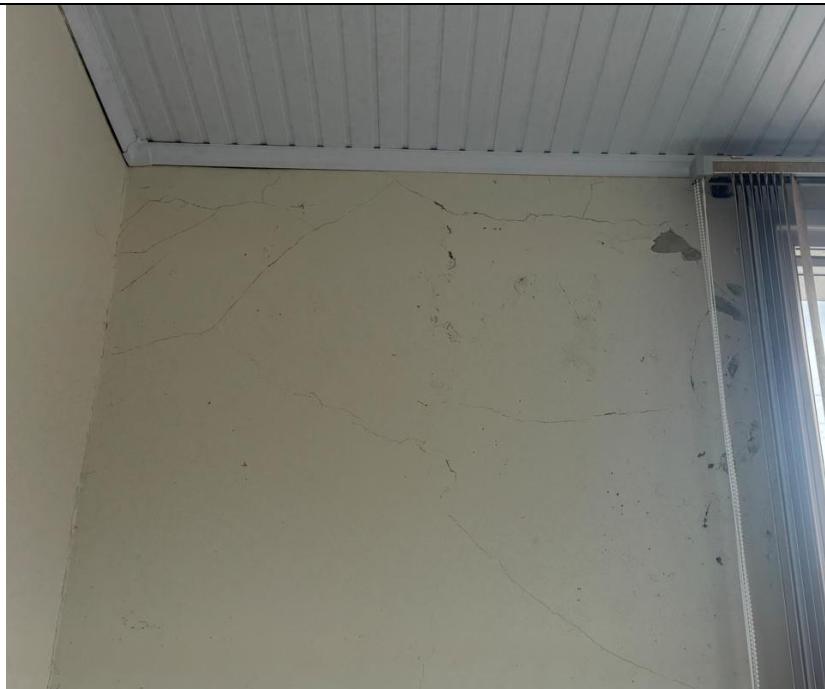
| <p><b>MP</b><br/>4.1.2.2</p> | | <b>Objeto:</b> |
| | | Fissuras mapeadas juntamente com presença de manchas de infiltração. |
| | | Fissuras geradas por variação térmica acentuada no revestimento que não possuía capacidade de resistir a tal variação, bem como presença de infiltração gerada por fissuração externa da parede. |

| | | Escarificar revestimento para implementar tela metálica para permitir a movimentação térmica e repintar com tinta emborrachada internamente e externamente. |

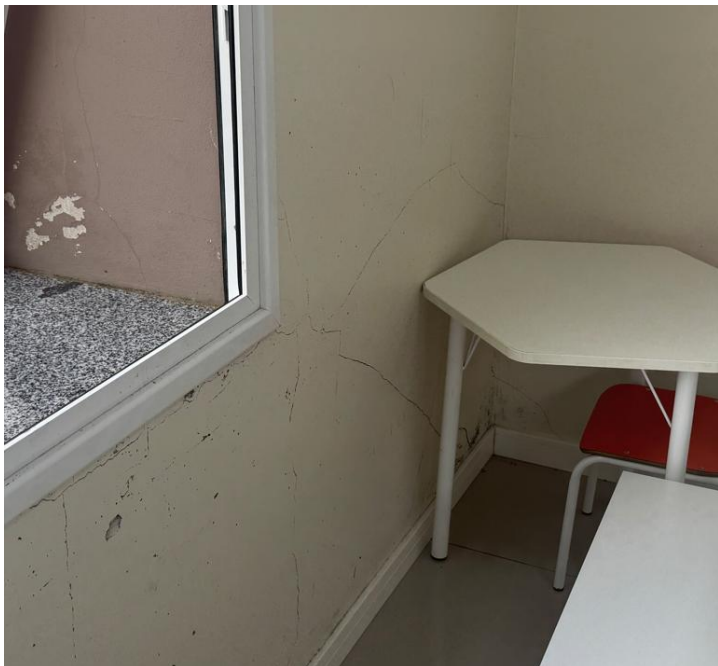
| <p><b>MP</b><br/>4.1.2.3</p> | | <b>Objeto:</b> |
| | | Fissuras mapeadas juntamente com presença de manchas de infiltração provenientes da região da esquadria. |
| | | Fissuras geradas por variação térmica acentuada no revestimento que não possuía capacidade de resistir a tal variação, bem como presença de infiltração gerada por fissuração externa da parede e pela presença da esquadria incorretamente vedada. |

| | | Escarificar revestimento para implementar tela metálica para permitir a movimentação térmica e repintar com tinta emborrachada internamente e externamente, bem como refazer vedação da esquadria. |

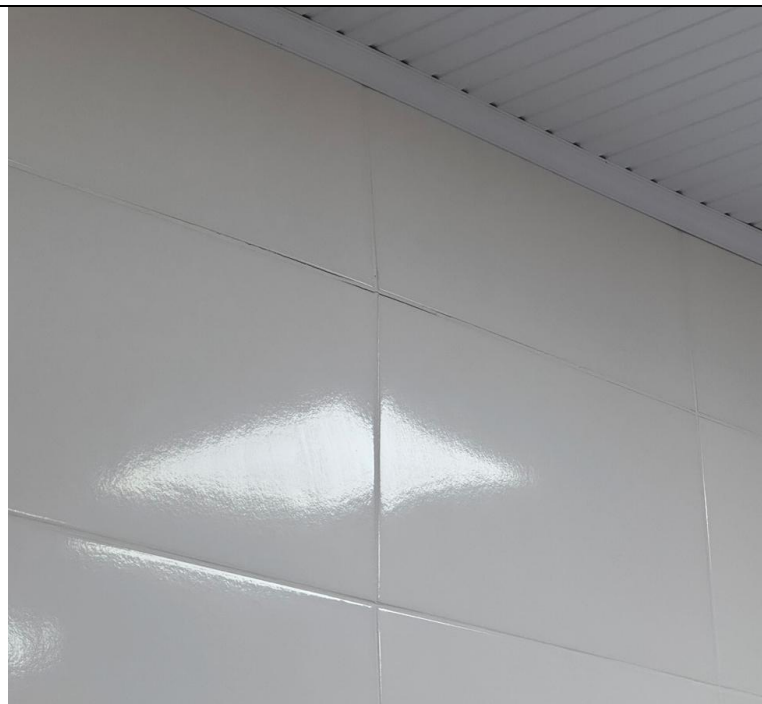
| MP<br>4.1.2.4 | | <b>Objeto:</b> |
| | | Parede interna cozinha refeitório. |

| | | Retirada dos materiais em risco de queda para posterior recuperação do revestimento. |

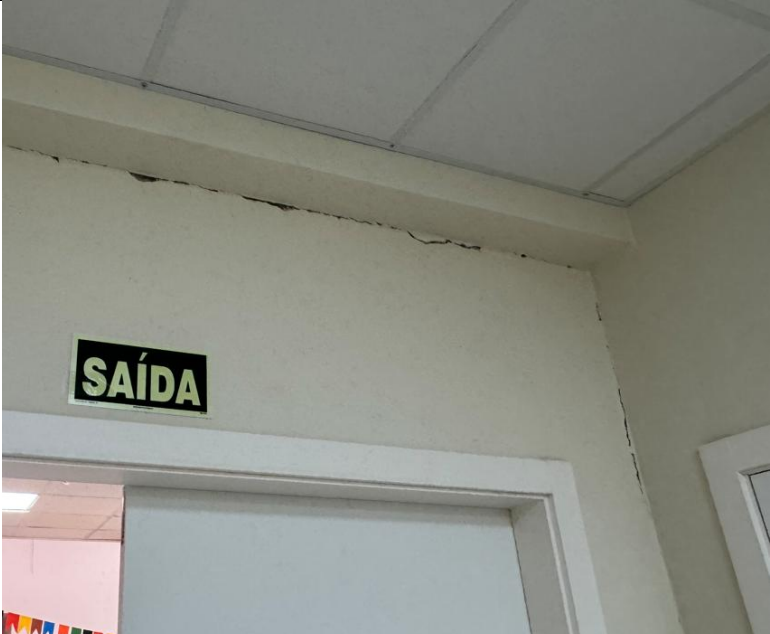
| MP<br>4.1.2.5 | | <b>Objeto:</b> |
| | | Fissura horizontal e vertical marcando a separação entre elementos de vedação e estrutura. |
| | | Fissura gerada por variação térmica acentuada na região da junta dilatação da estrutura. |

| | | Fazer a correta manutenção da junta dilatação, refazendo-a se necessário para permitir a correta movimentação térmica da estrutura para evitar que a movimentação repasse para as alvenarias gerando fissuras. |

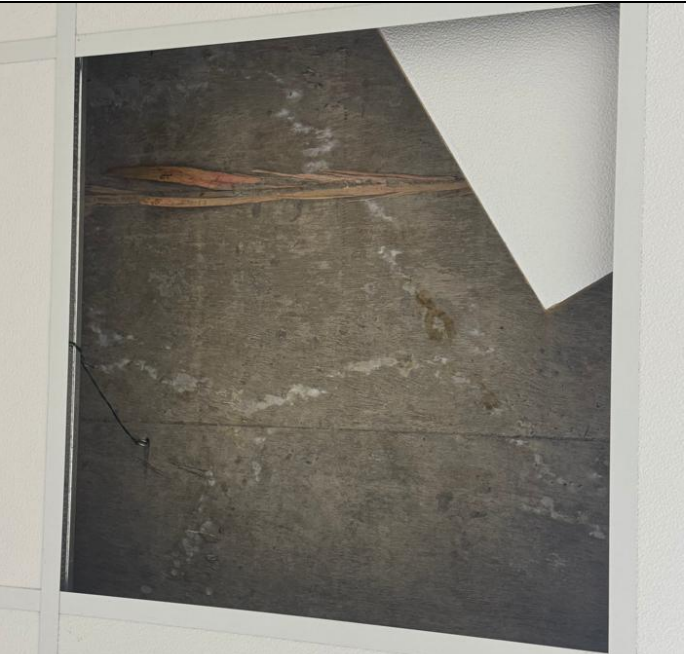
| <p><b>MP</b><br/>4.1.2.6</p> | | <p><b>Objeto:</b><br/>Base da laje de cobertura vista interna do corredor.</p> <p><b>Descrição:</b><br/>Laje com sinais de microfissuras e infiltração próxima da região da junta dilatação.</p> <p><b>Diagnóstico:</b><br/>Fissuras geradas por variação térmica acentuada na região próxima da junta dilatação da estrutura.</p> <p><b>Observações:</b><br/>Fazer a correta manutenção da junta dilatação, refazendo-a se necessário para permitir a correta movimentação térmica da estrutura. Além disso fazer a manutenção do telhado afim de mitigar a passagem de água para a laje.</p> |

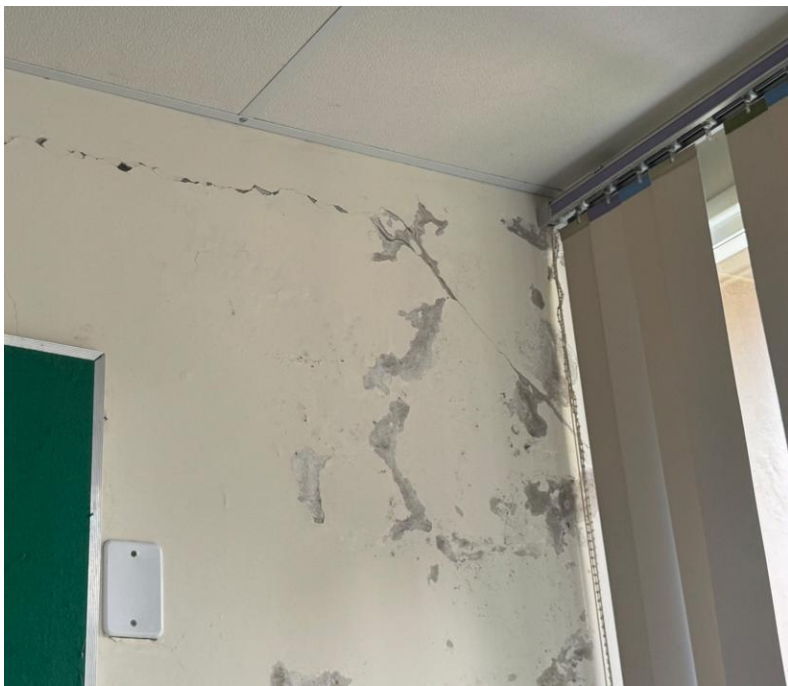
| <p><b>MP</b><br/>4.1.2.7</p> | | <p><b>Objeto:</b><br/>Parede interna</p> <p><b>Descrição:</b><br/>Fissuras mapeadas juntamente com presença de manchas de infiltração. provenientes da região da esquadria e/ou laje de cobertura.</p> <p><b>Diagnóstico:</b><br/>Fissuras geradas por variação térmica acentuada no revestimento que não possuía capacidade de resistir a tal variação, bem como presença de infiltração oriundas da esquadria não corretamente vedada e/ou laje de cobertura.</p> <p><b>Observações:</b><br/>Escarificar revestimento para implementar tela metálica para permitir a movimentação térmica e repintar com tinta emborrachada internamente e externamente, bem como refazer vedação da esquadria e laje de cobertura.</p> |

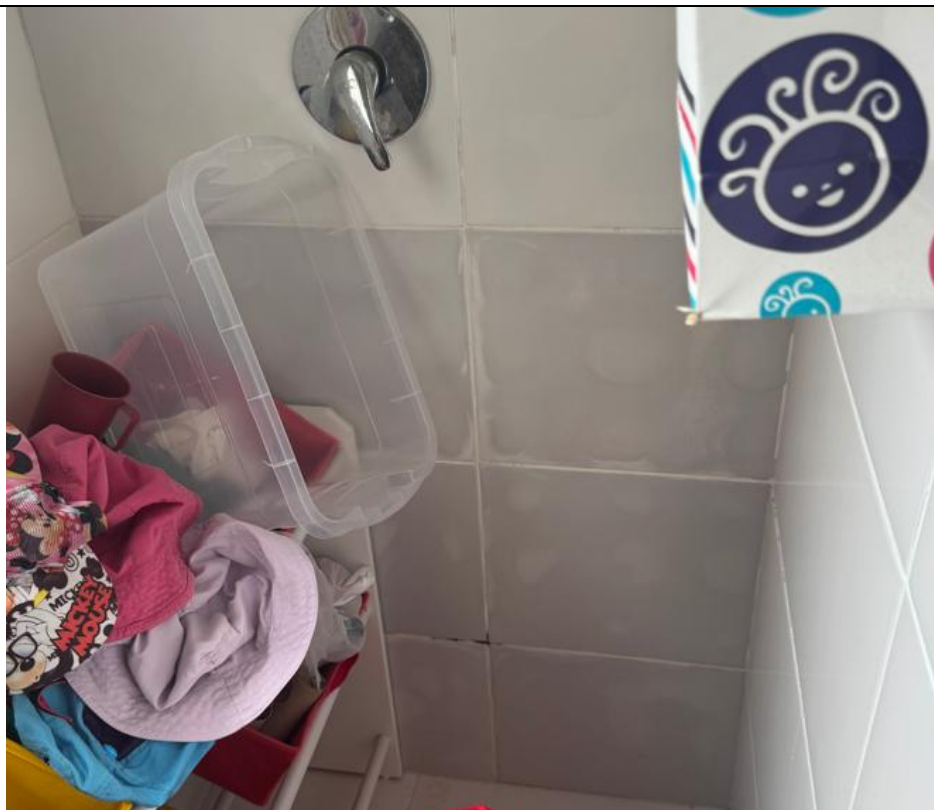
MP  
4.1.2.8

Parede interna.

Troca do revestimento gerada por falha no sistema hidráulico, sendo este causado por execução inadequada e/ou dilatação térmica da região gerando desconexão das peças. Ainda pode-se considerar infiltração oriundas do ambiente externo exposto às intempéries.
