CLIENTE	PREFEITURA MUNICIPAL DE PORTO ALEGRE
OBRA	UNIDADE BÁSICA DE SAÚDE CRUZEIRO DO SUL Rua Dona Malvina – Acesso A nº 195 – Porto Alegre – RS
DISCIPLINA	ESTRUTURAL
REFERENTE	LAUDO TÉCNICO DE SEGURANÇA E ESTABILIDADE ESTRUTURAL

LAUDO TÉCNICO DE SEGURANÇA E ESTABILIDADE ESTRUTURAL

A
Prefeitura Municipal de Porto Alegre
Secretaria Municipal de Obras e Infraestruturas
Ref. Unidade Básica de Saúde Cruzeiro do Sul
Rua Dona Malvina, Acesso A, nº 195
Porto Alegre - RS

LAUDO TÉCNICO ESTRUTURAL

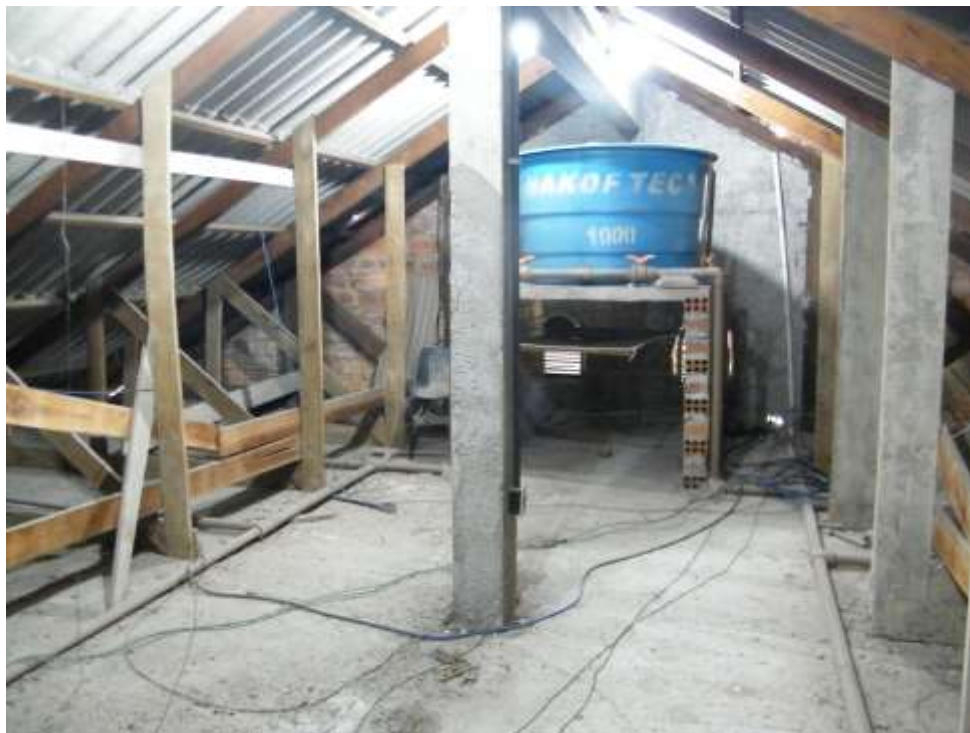
Na vistoria do sótão não foram encontradas fissuras nos elementos de concreto e alvenaria, Fotos 01 à Foto 03.

Foto 01 – Sótão sem Patologias Aparentes.

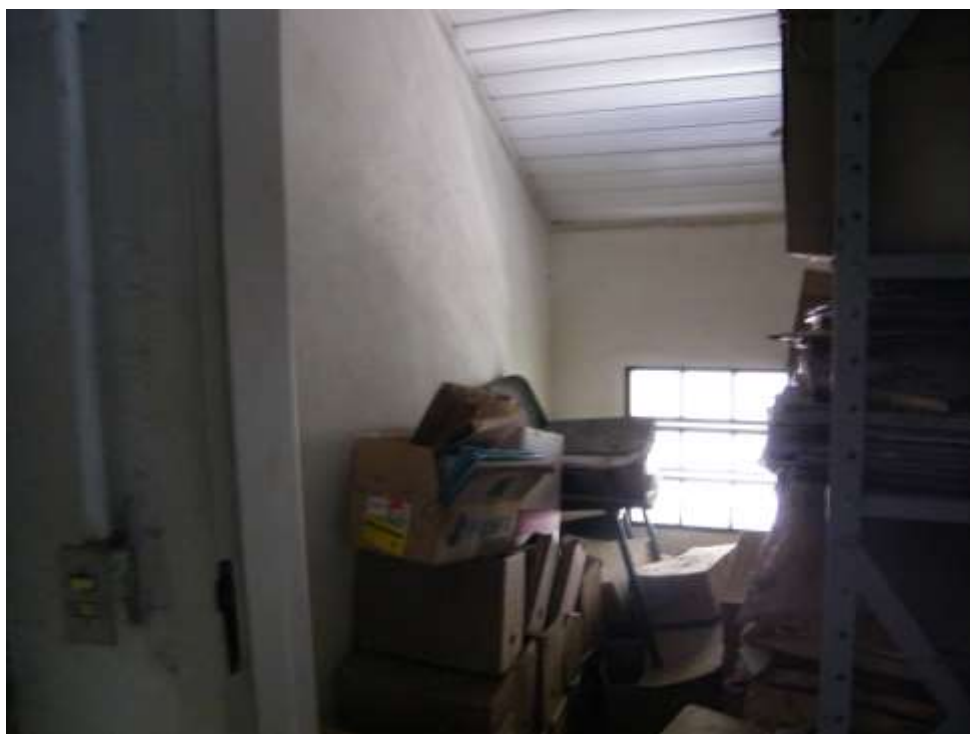
Foto 02 – Depósito no Sótão sem Patologias Aparentes.

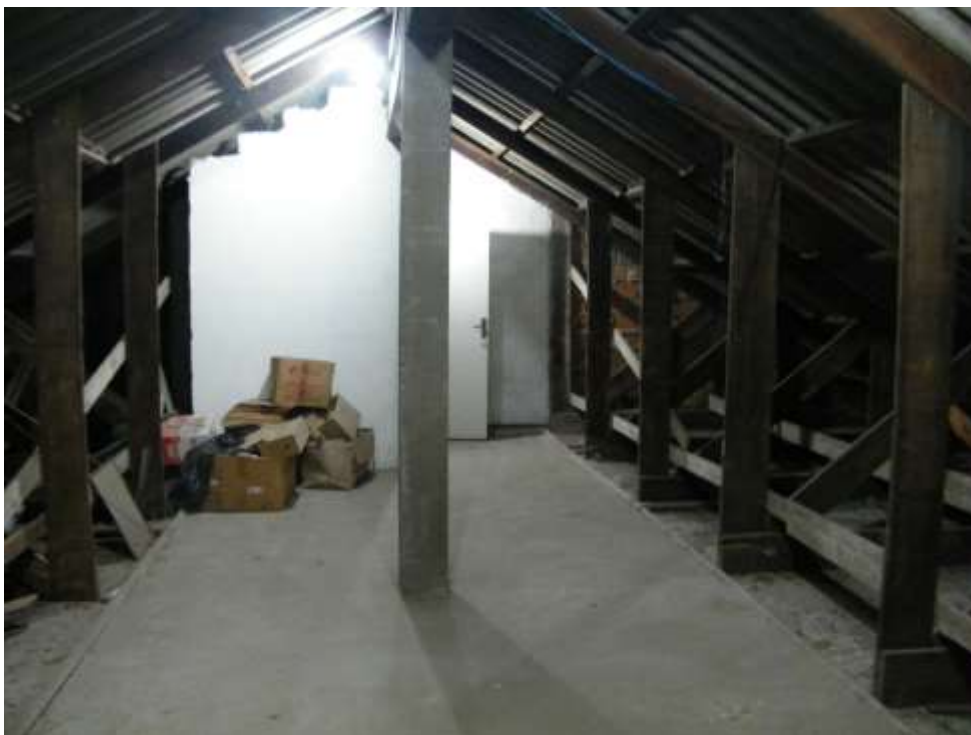
Foto 03 – Sótão sem Patologias Aparentes.

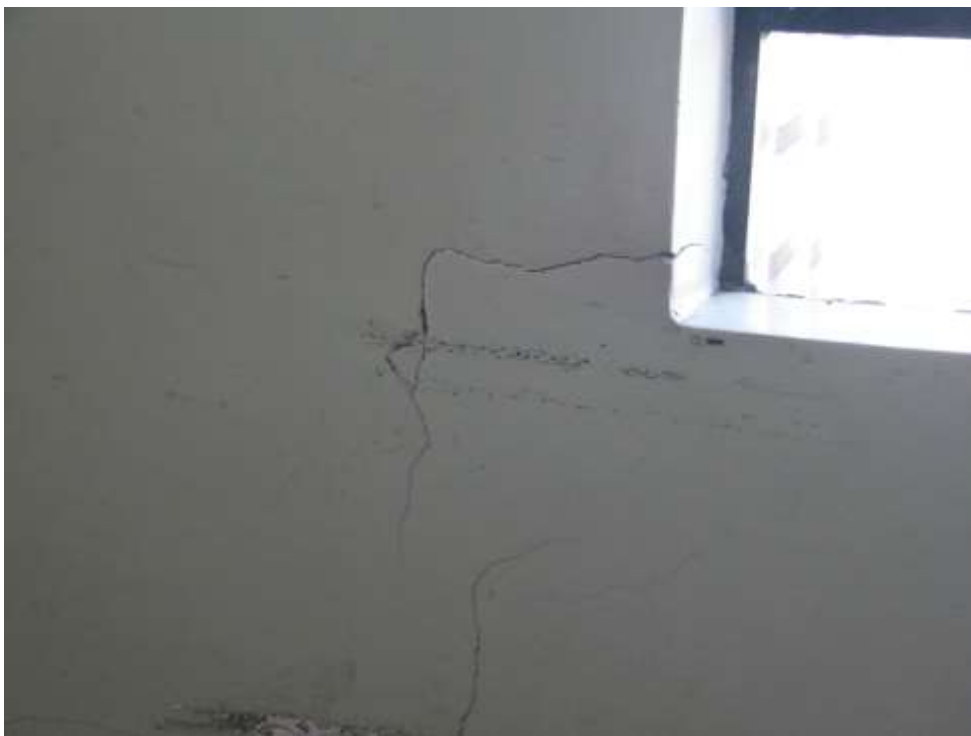
As fissuras observadas junto a janela da copa, é caracterizada pela atuação da sobrecarga das alvenarias, Foto 04.

Foto 04 – Fissura Devido Diferença de Sobrecarga.

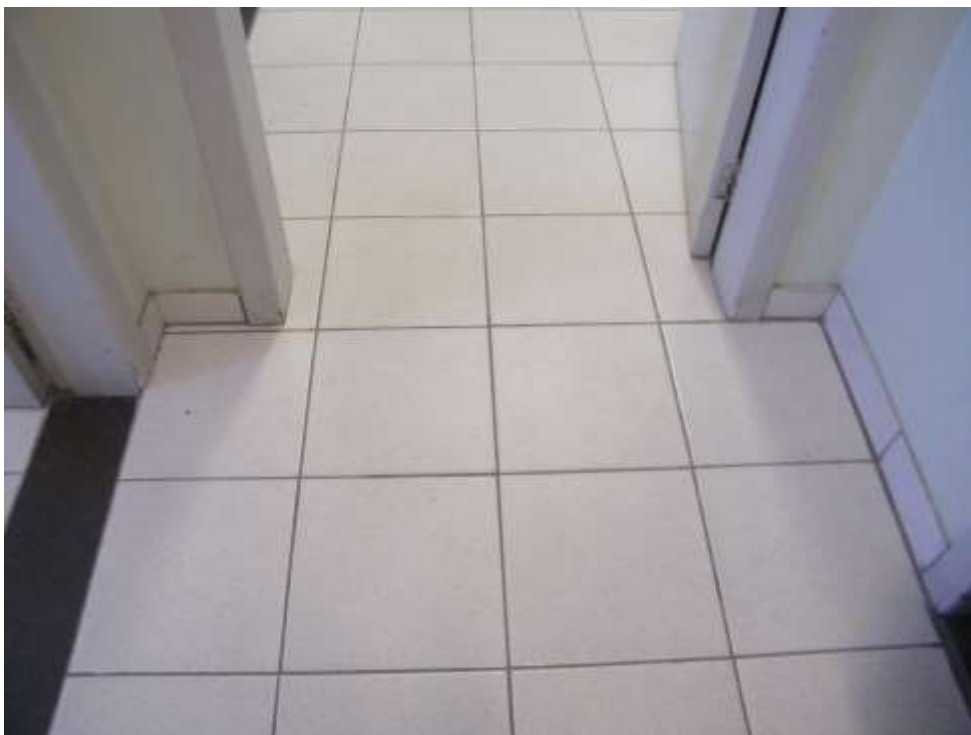
A fissura observada no piso é devido a deformação do piso e rigidez da própria laje entre os pilares, Foto 05.

Foto 05 – Fissura no Piso.

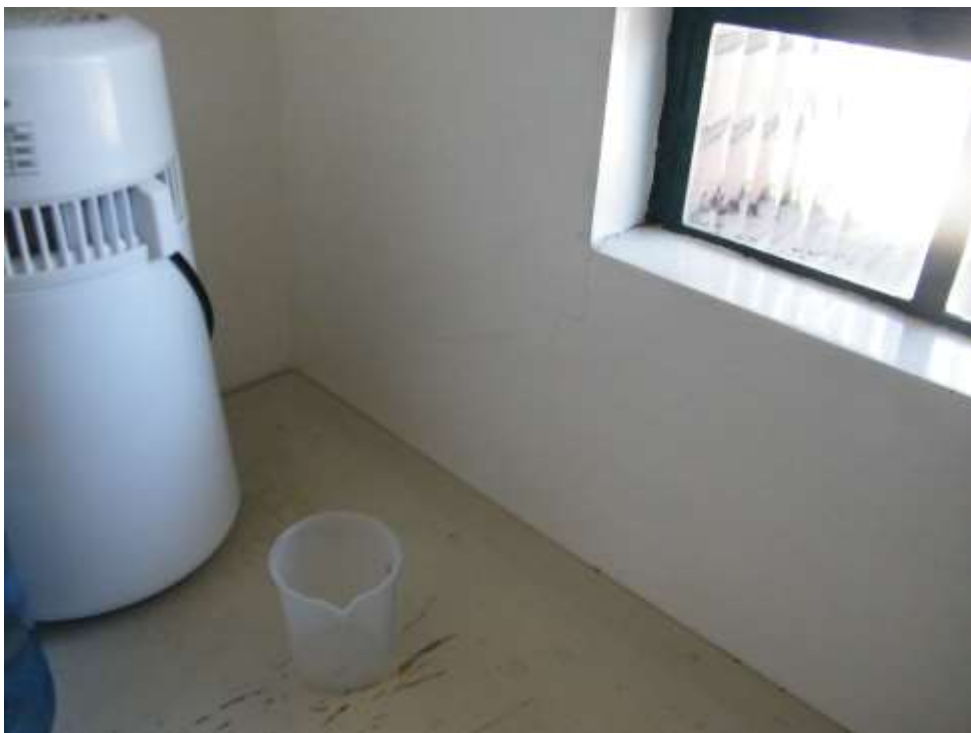
As fissuras observadas junto a janela da esterilização, é caracterizada pela falta de contra verga na janela ou comprimento inferior ao necessário, Foto 06.

Foto 06 – Fissura Falta de Contra Verga na Janela.

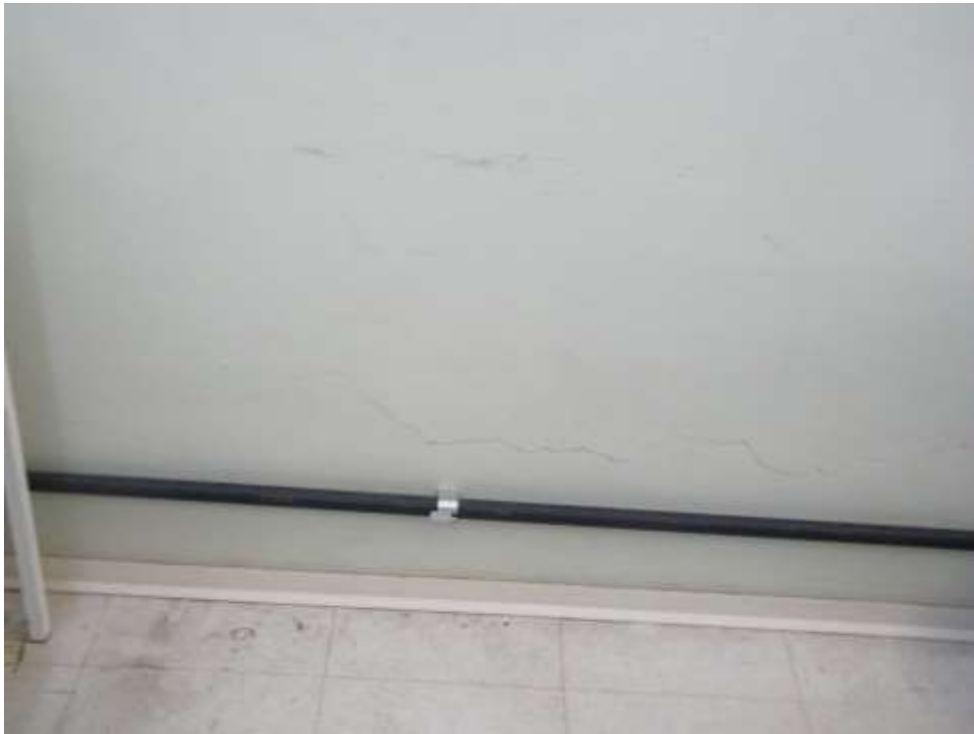
As fissuras observadas junto a janela da recepção, é caracterizada pelos carregamentos descontínuos, surgem fissuras sob as janelas, Foto 07.

Foto 07 – Fissuras Devido Carregamentos Diferentes.

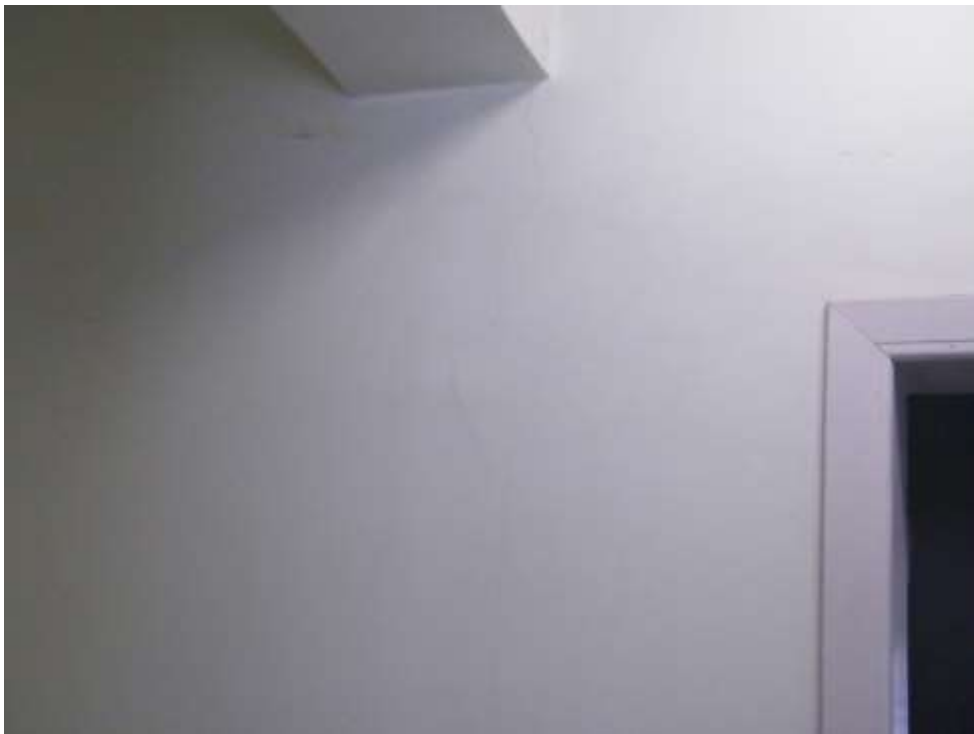
A fissura observada na circulação entre a sala de vacinas e sanitário masculino é devido a dilatação térmica dos materiais diferentes, pilar de concreto e alvenaria, Foto 08.

Foto 08 – Fissuras de Dilatação Devido Materiais Diferentes.

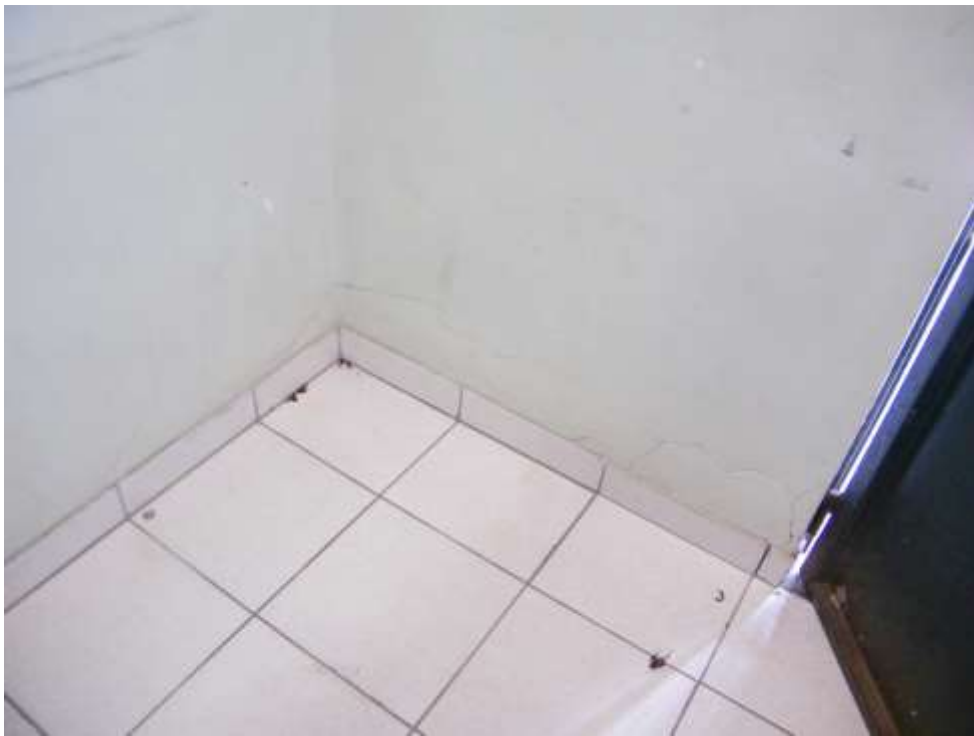
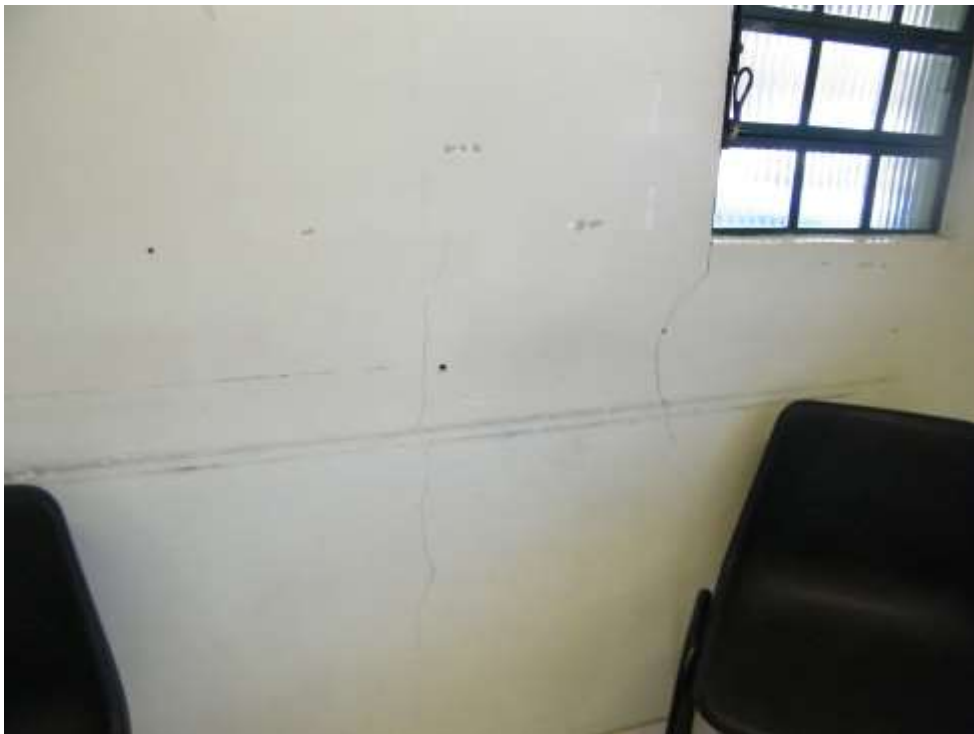
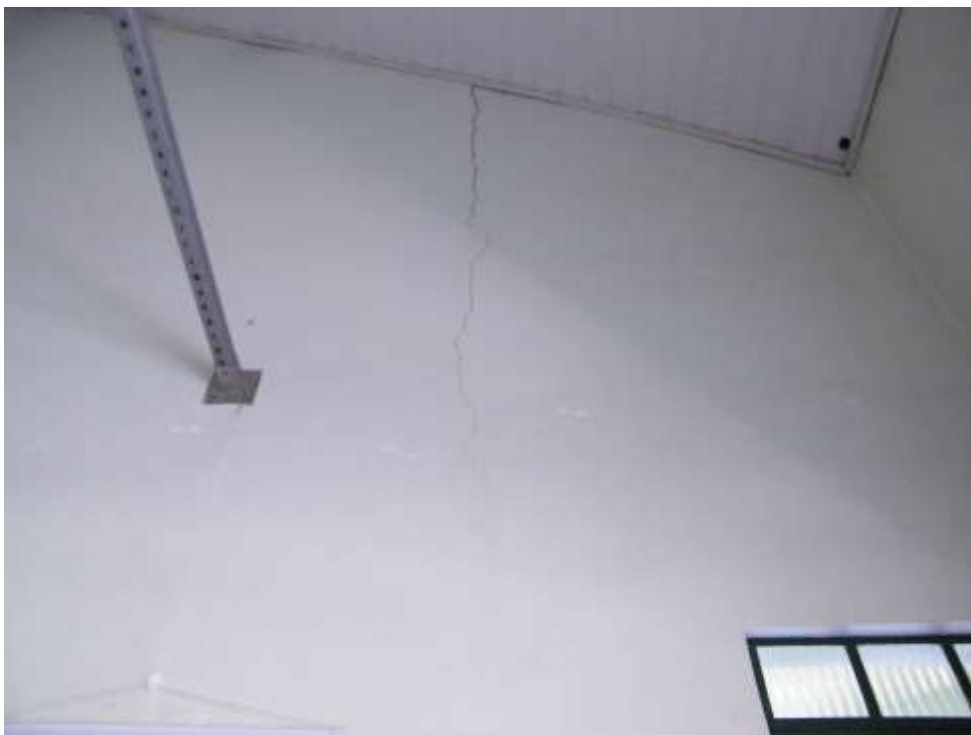
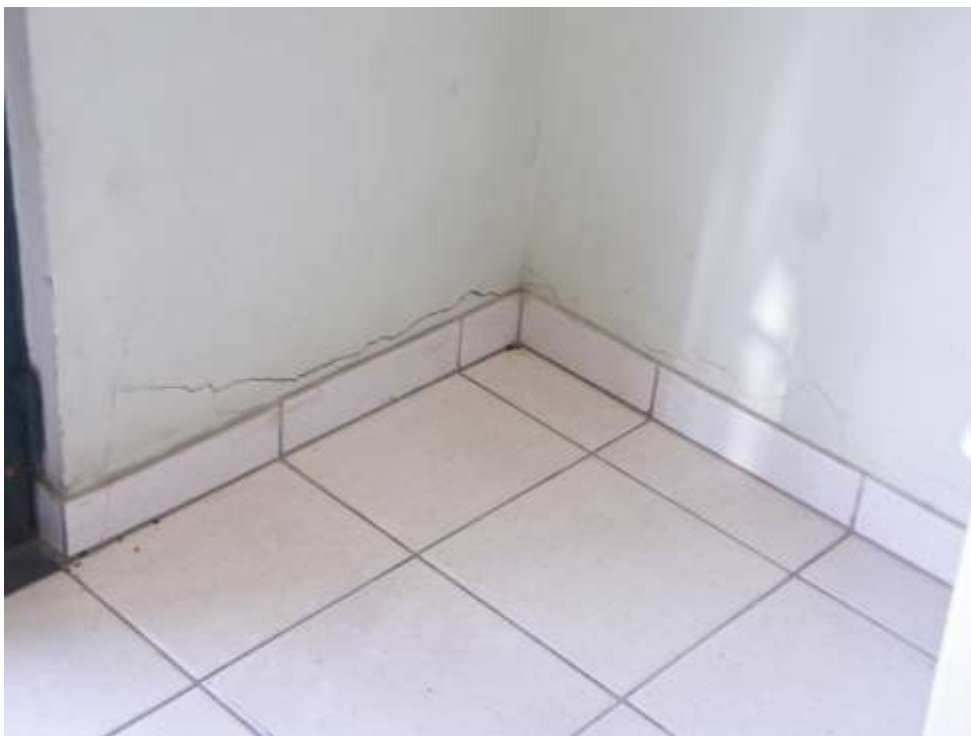
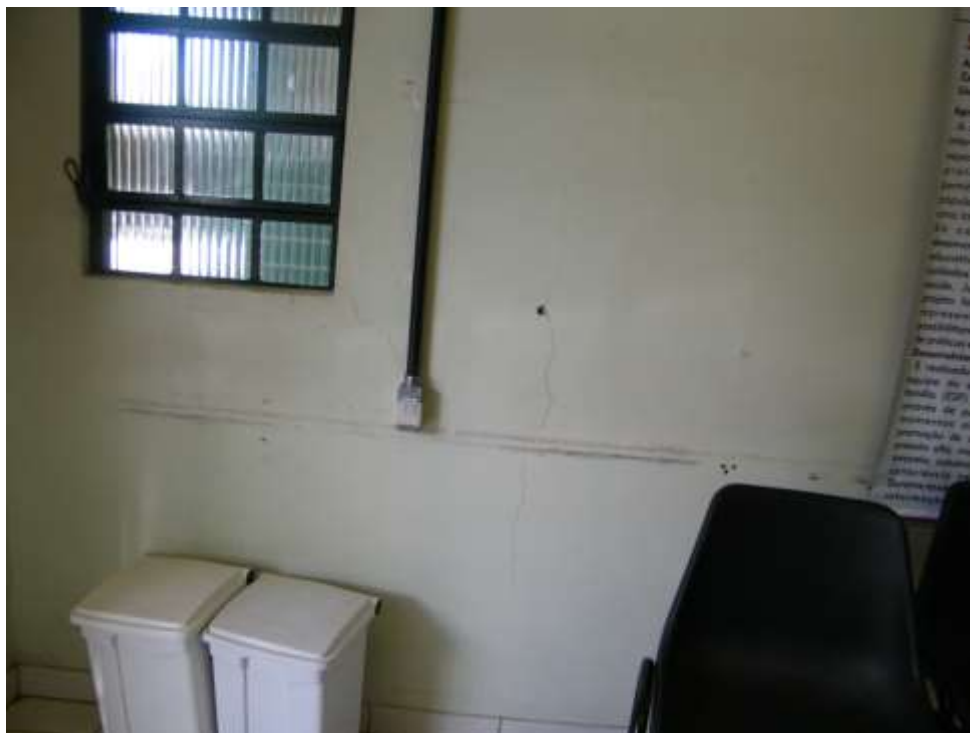
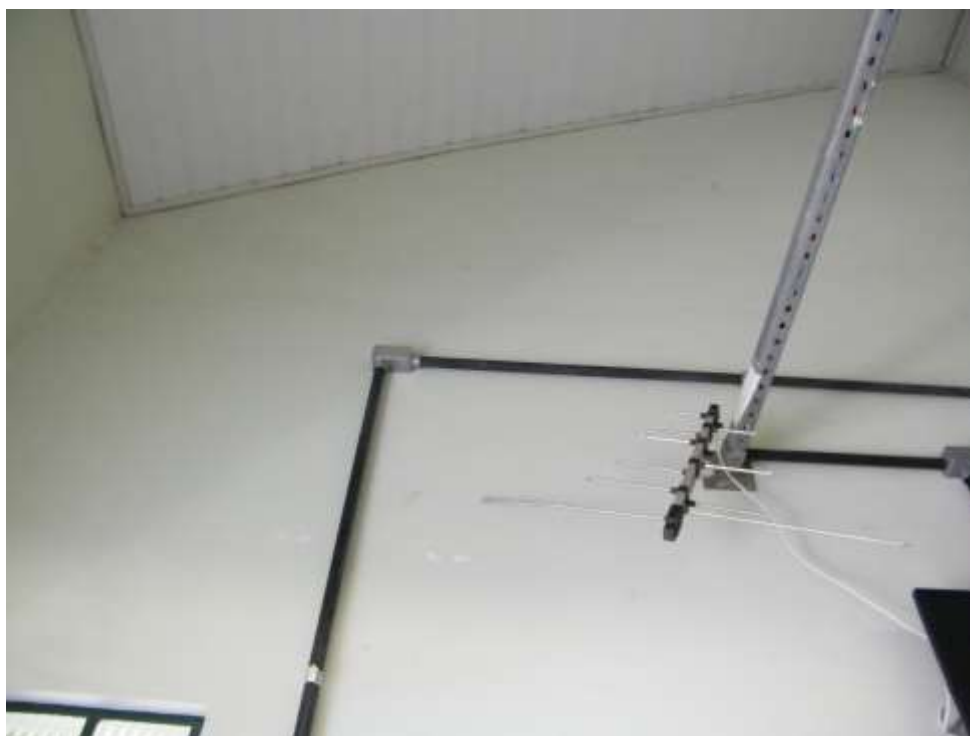
As fissuras observadas na sala de espera são características de recalque da fundação, Fotos 09 à Foto 14.

Foto 09 – Fissuras Característica Recalque na Fundação.

Foto 10 – Fissuras Característica Recalque na Fundação.

Foto 11 – Fissuras Característica Recalque na Fundação.

Foto 12 – Fissuras Característica Recalque na Fundação.

Foto 13 – Fissuras Característica Recalque na Fundação.

Foto 14 – Fissuras Característica Recalque na Fundação.

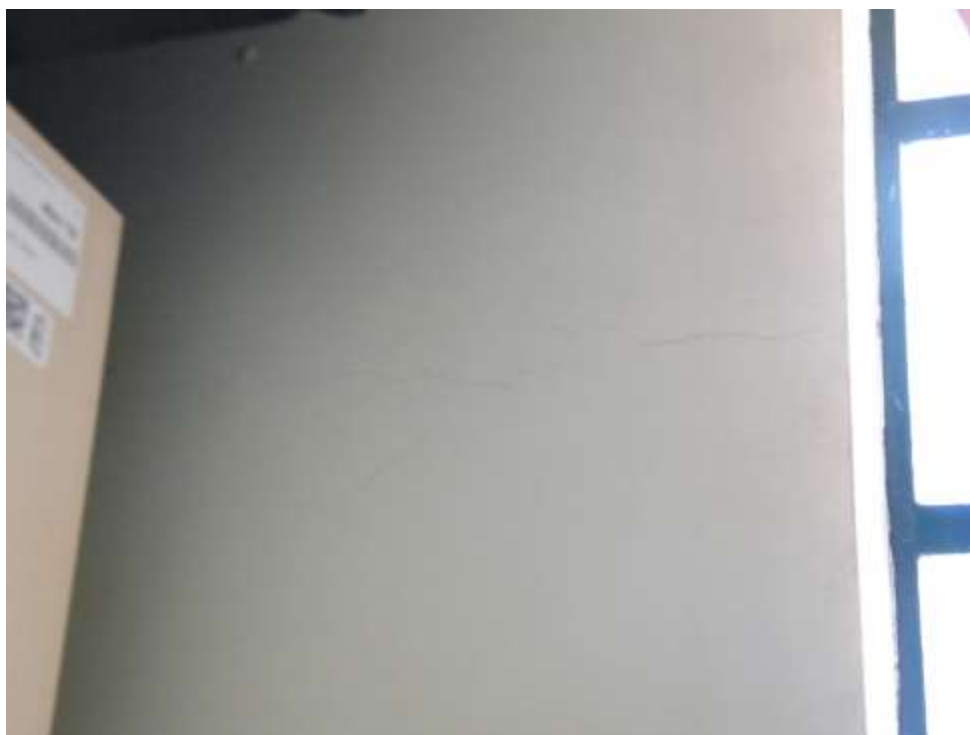
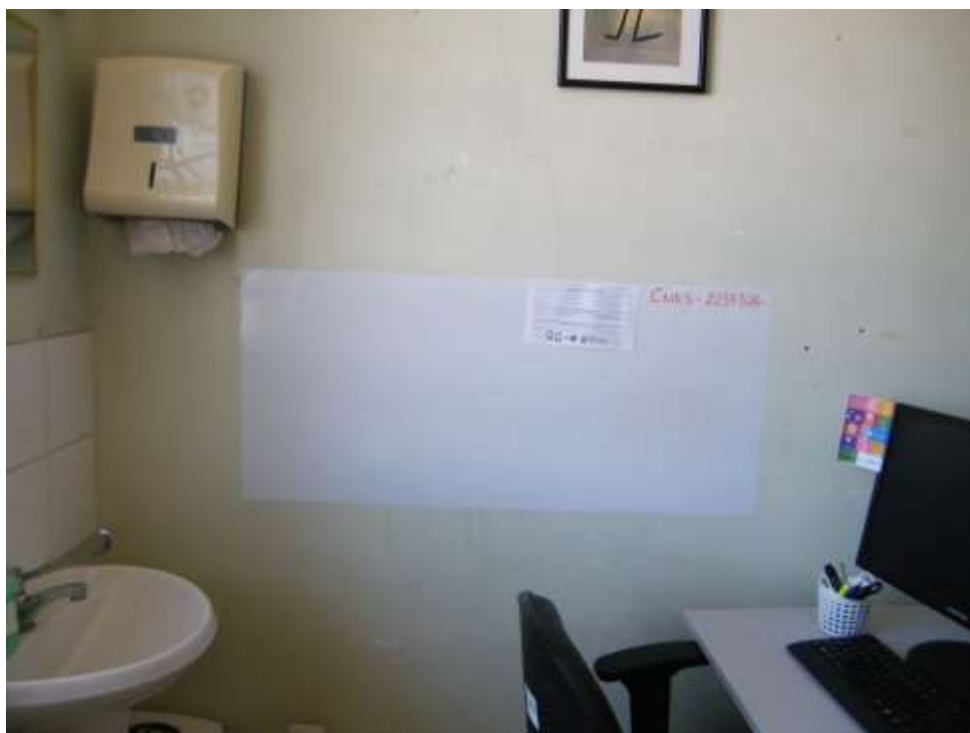
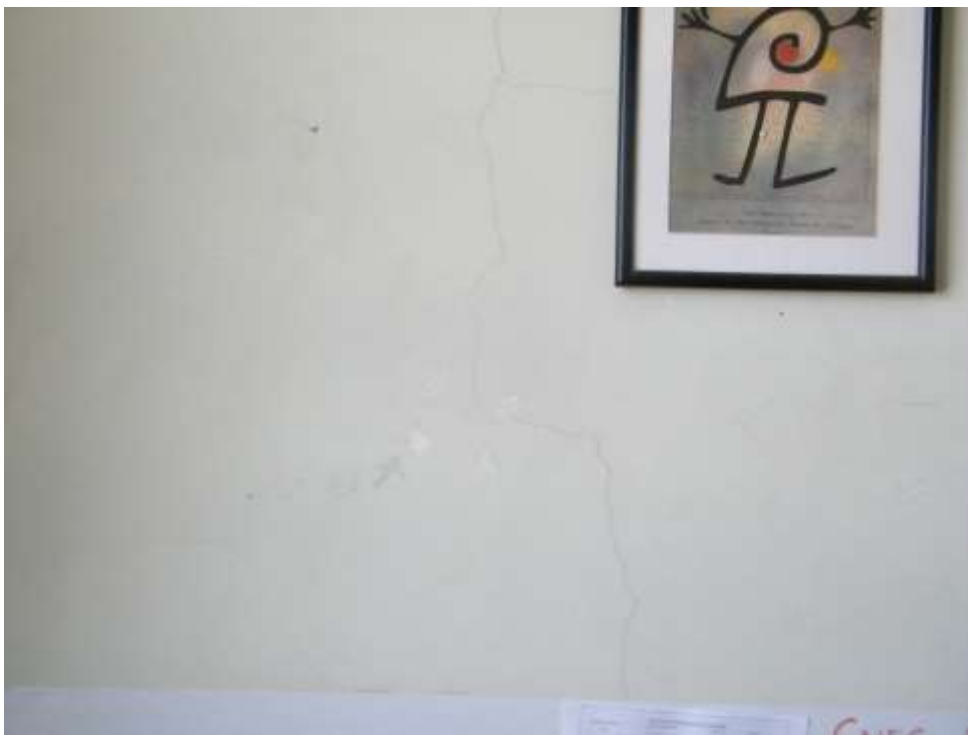
As fissuras observadas na sala de sinais vitais são características de recalque da fundação, Fotos 15 à Foto 17.

Foto 15 – Fissuras Característica Recalque na Fundação.

Foto 16 – Fissuras Característica Recalque na Fundação.

Foto 17 – Fissuras Característica Recalque na Fundação.

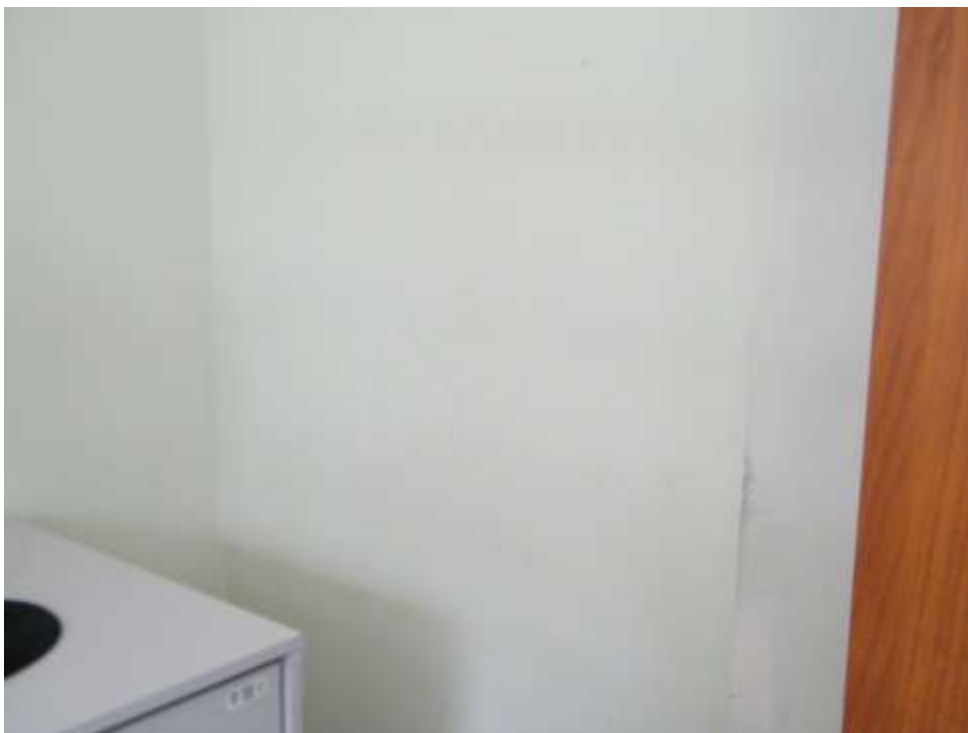
Na sala de odonto, a fissura observada é devido a dilatação térmica dos materiais diferentes, concreto e alvenaria, Foto 18.

Foto 18 – Fissura Devido Dilatação Térmica dos Materiais Diferentes.

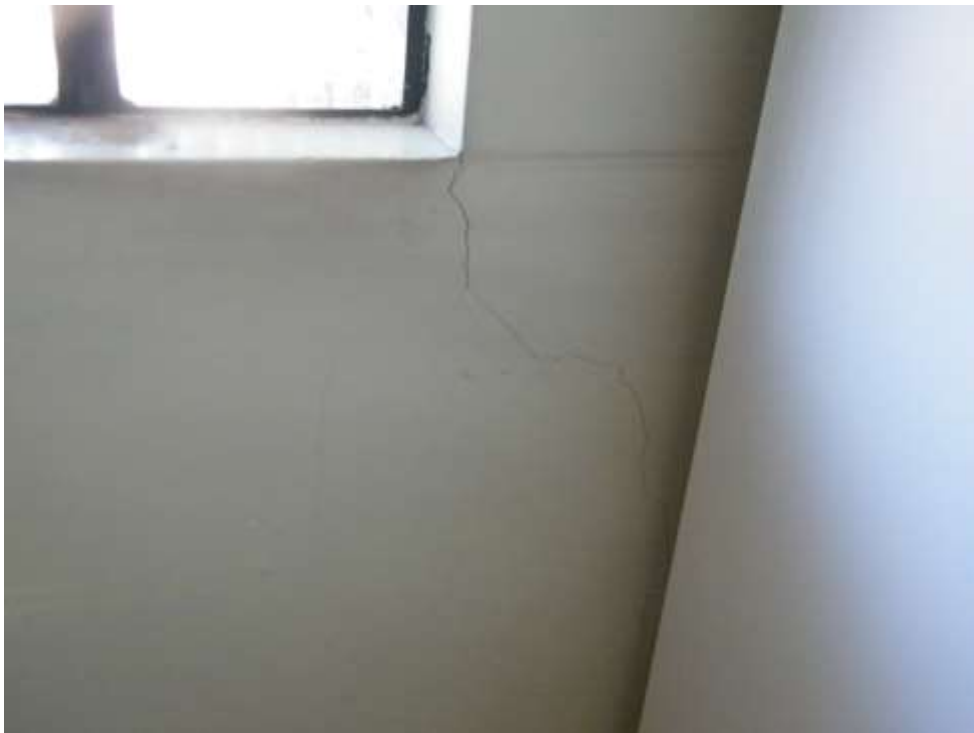
A fissura observada na sala de nebulização é devido a atuação das sobrecargas de alvenaria, Foto 19.

Foto 19 – Fissuras Devido Sobrecarga.

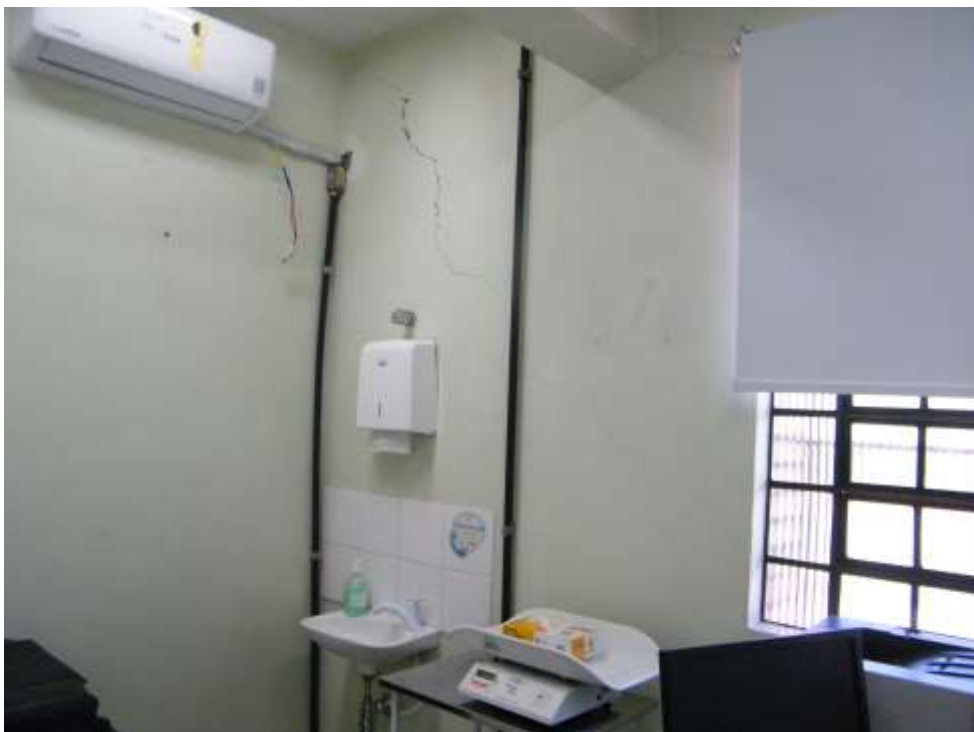
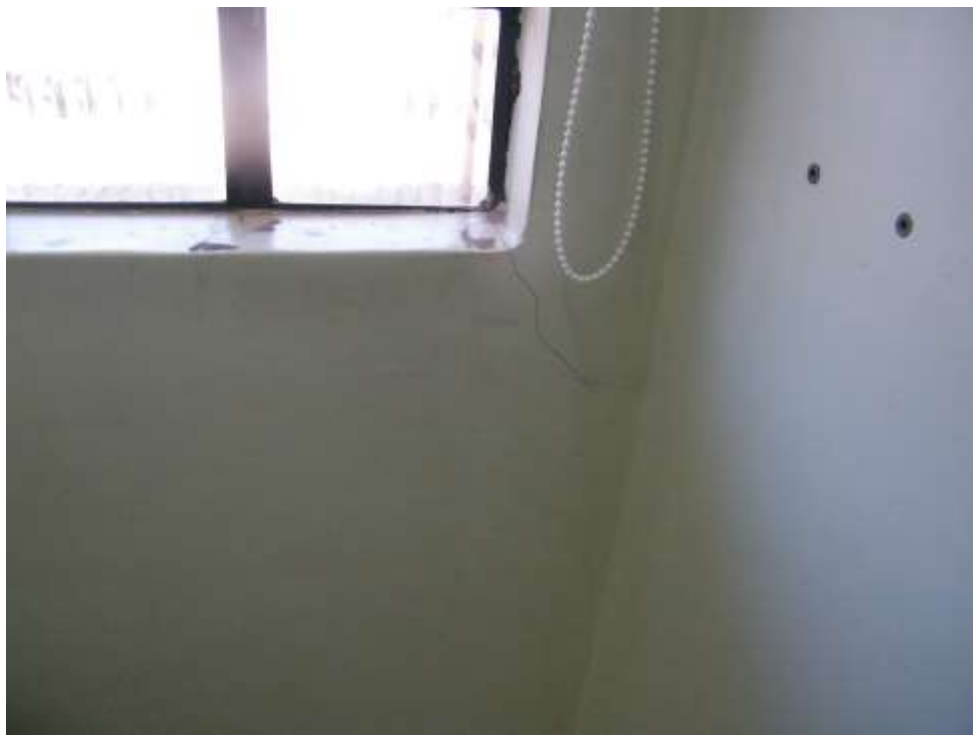
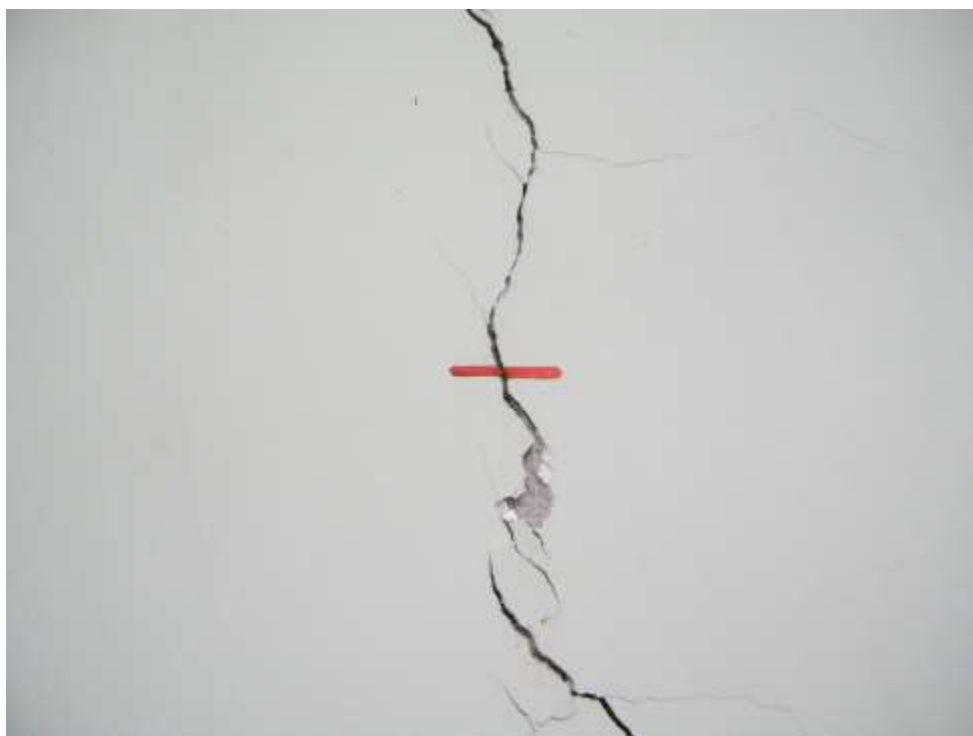
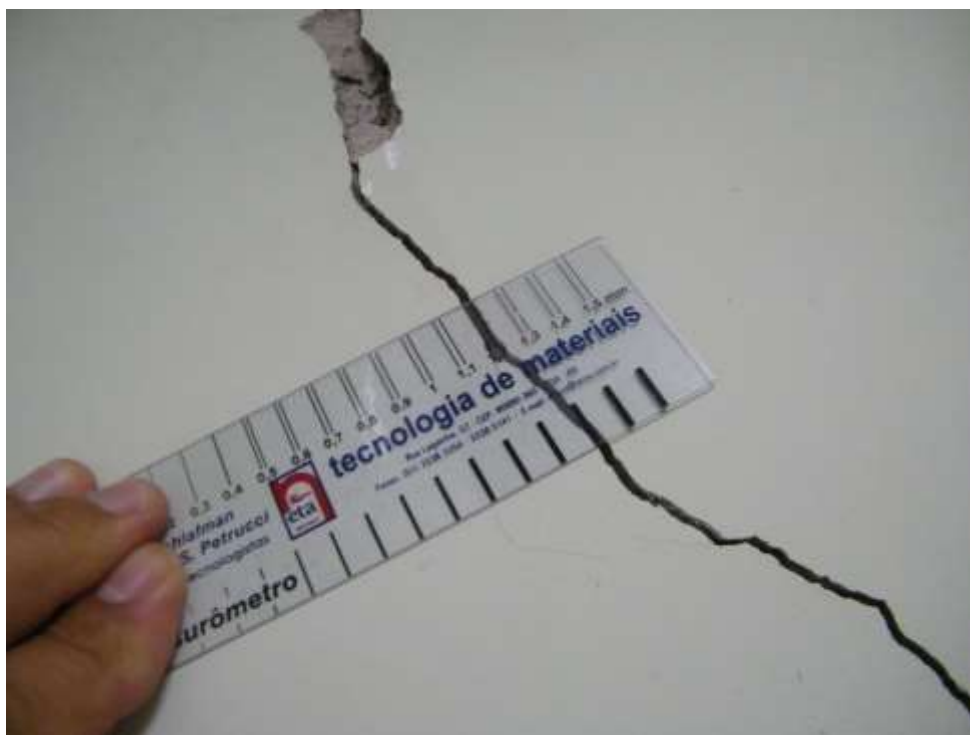
As fissuras observadas no consultório 2 são devido ao recalque das fundações, Fotos 20 à Foto 23, na Foto 22 é verificado o desnível na marcação feita na semana anterior, medimos a fissura e já atingiu 1,2mm, Foto 23.

Foto 20 – Fissuras devido Expansão Térmica da Laje.

Foto 21 – Fissuras devido Expansão Térmica da Laje.

Foto 22 – Fissuras devido Expansão Térmica da Laje.

Foto 23 – Fissuras devido Expansão Térmica da Laje.

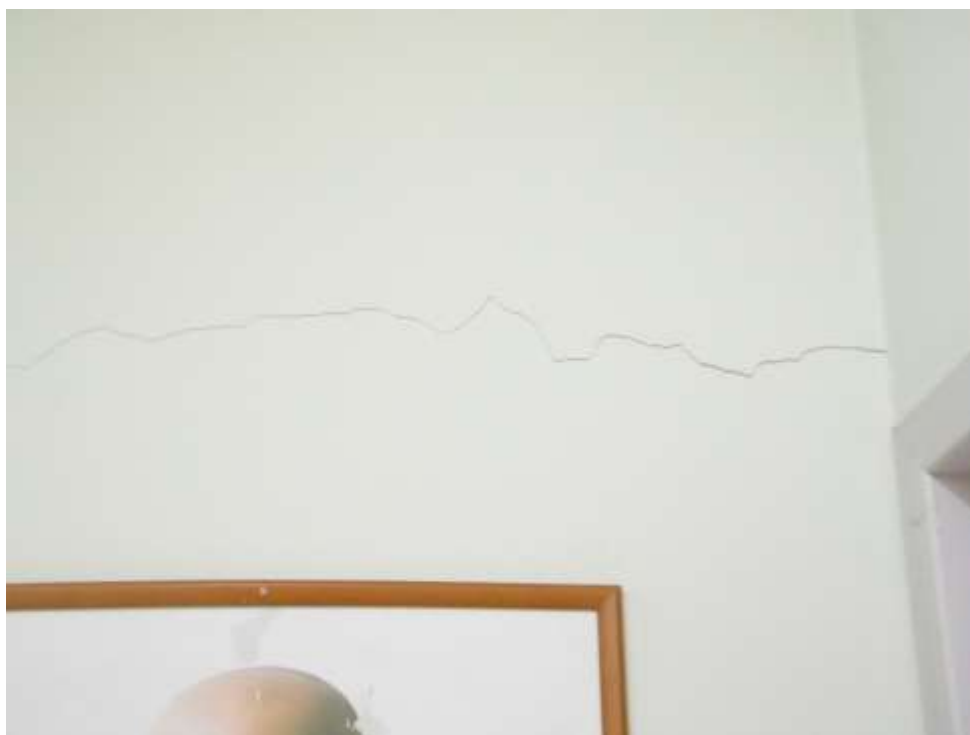
Na circulação verificamos a fissura devido a movimentação das estruturas, Foto 24 e na Foto 25 verificamos as fissuras devido a movimentação térmica da laje.

Foto 24 – Fissuras Devido Movimentação das Estruturas.

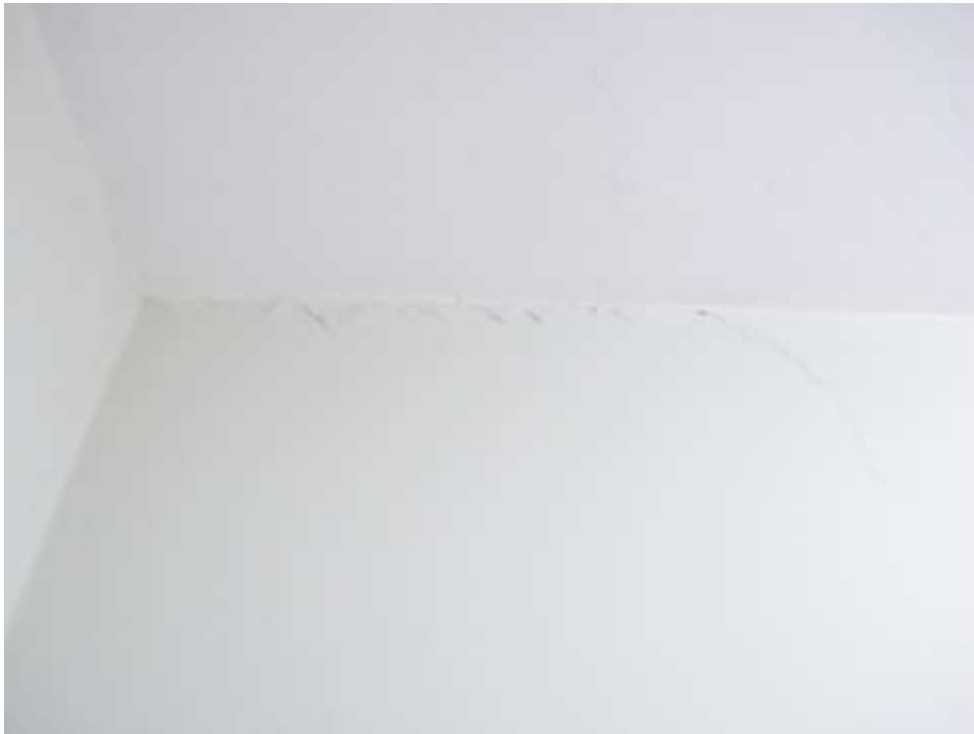
Foto 25 – Fissuras devido Expansão Térmica da Laje.

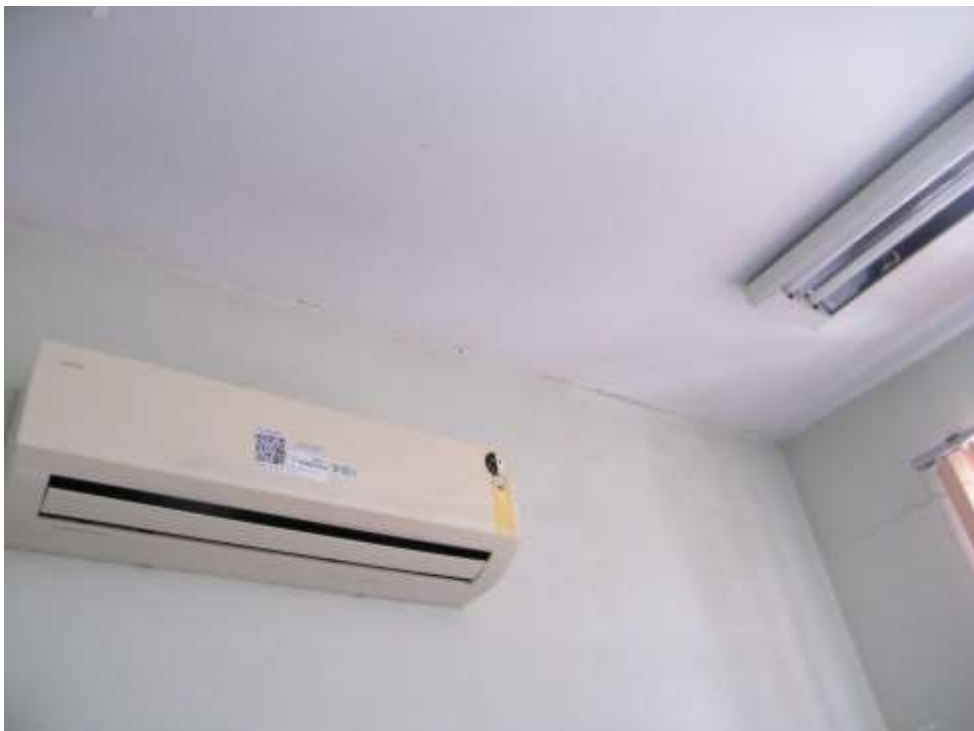
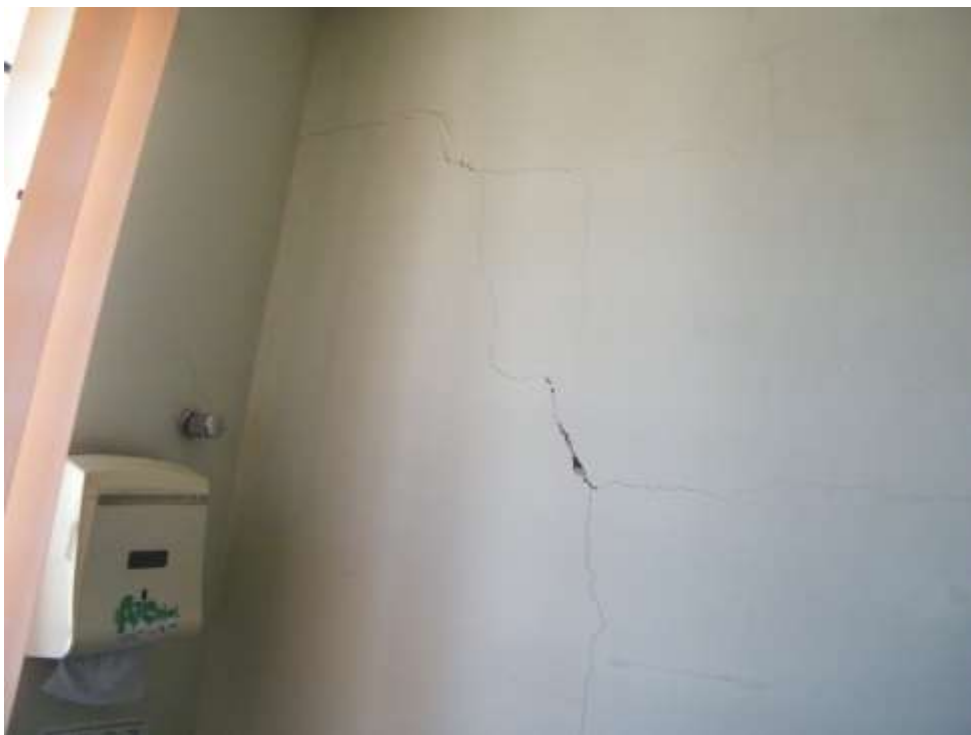
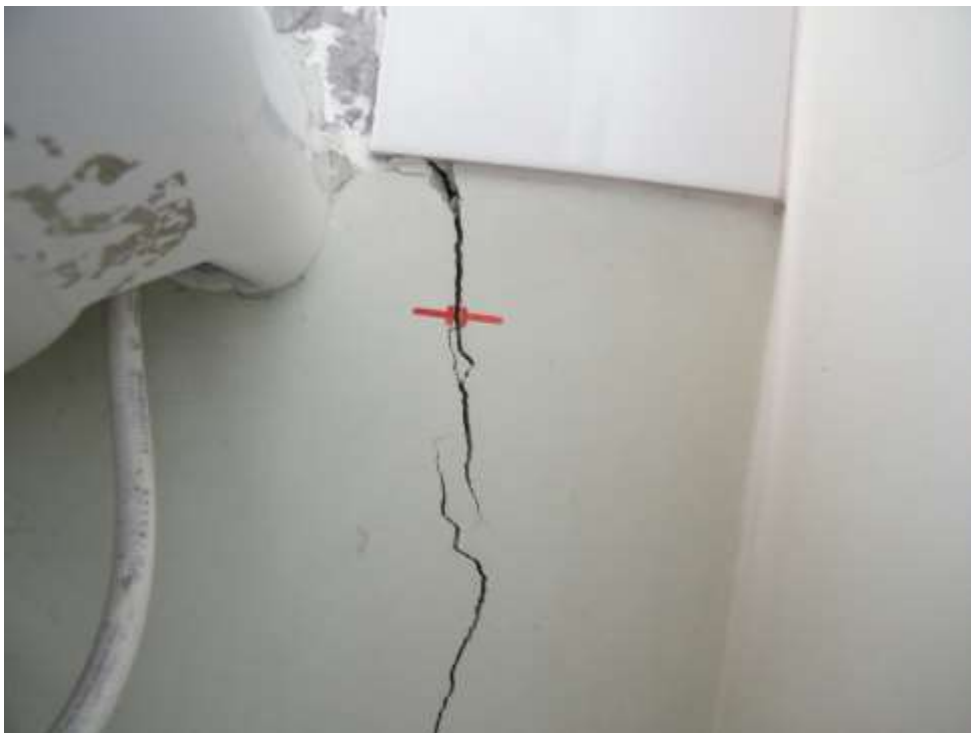
Na sala do consultório 1 as fissuras encontradas são devidas as movimentações térmicas da laje e recalque da fundação, Fotos 26 à Foto 28.

Foto 26 – Fissuras devido Expansão Térmica da Laje.

Foto 27 – Fissuras Devido Recalque das Fundações.

Foto 28– Fissuras Devido Recalque das Fundações.

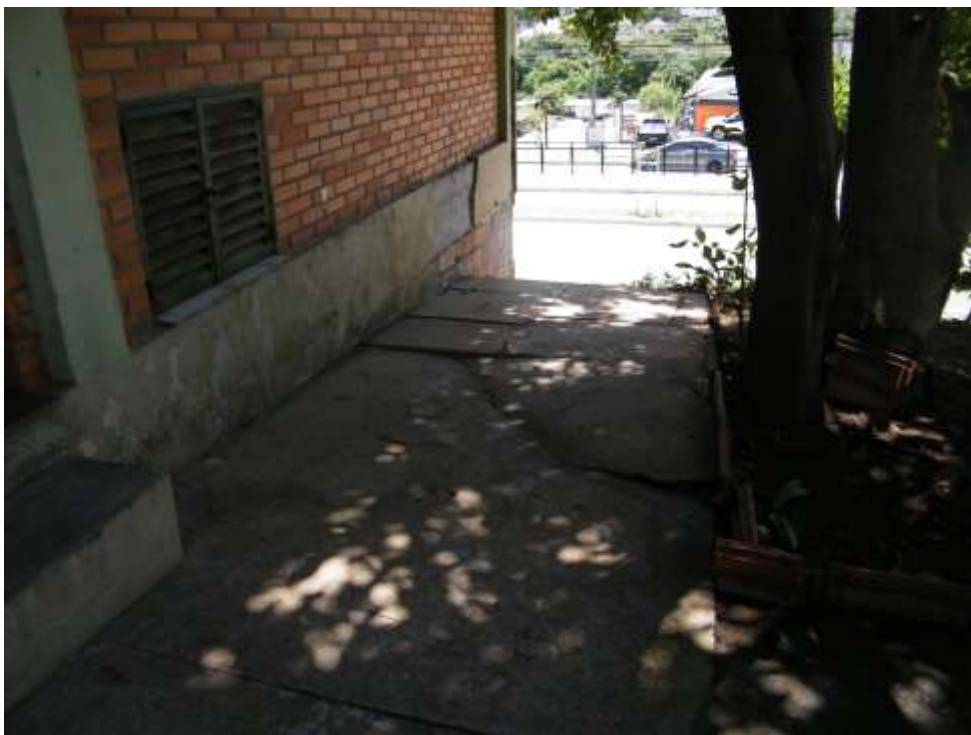
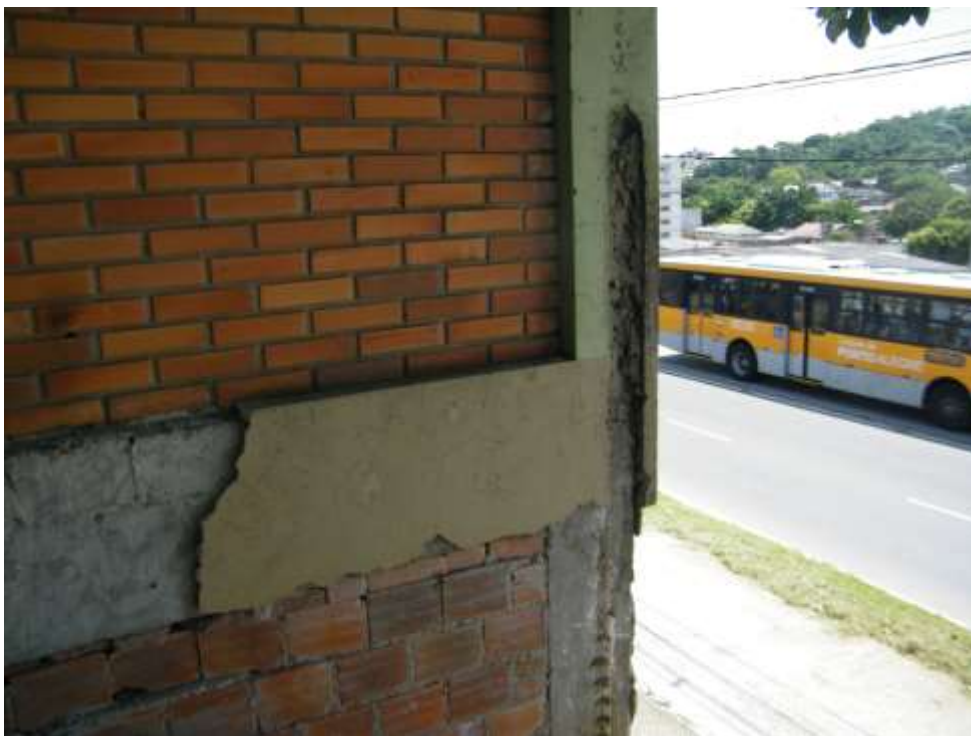
Na vistoria da área externa, verificamos na fachada leste, deslocamento do revestimento da viga de baldrame e alvenaria, Foto 29 e Foto 30, devido à falta de chapisco e movimentação das estruturas pelo recalque das fundações. Fissuras no encontro da viga baldrame com alvenaria, Foto 31, ocasionado

Foto 29– Deslocamento do Revestimento em Viga Baldrame.

Foto 30 – Deslocamento do Revestimento na Alvenaria e Pilar.
