CLIENTE	PREFEITURA MUNICIPAL DE PORTO ALEGRE
OBRA	UNIDADE BÁSICA DE SAÚDE CRUZEIRO DO SUL Rua Dona Malvina – Acesso A nº 195 – Porto Alegre – RS
DISCIPLINA	ESTRUTURAL
REFERENTE	LAUDO TÉCNICO DE SEGURANÇA E ESTABILIDADE ESTRUTURAL

LAUDO TÉCNICO DE SEGURANÇA E ESTABILIDADE ESTRUTURAL

A
Prefeitura Municipal de Porto Alegre
Secretaria Municipal de Obras e Infraestruturas
Ref. Unidade Básica de Saúde Cruzeiro do Sul
Rua Dona Malvina, Acesso A, nº 195
Porto Alegre - RS

LAUDO TÉCNICO ESTRUTURAL

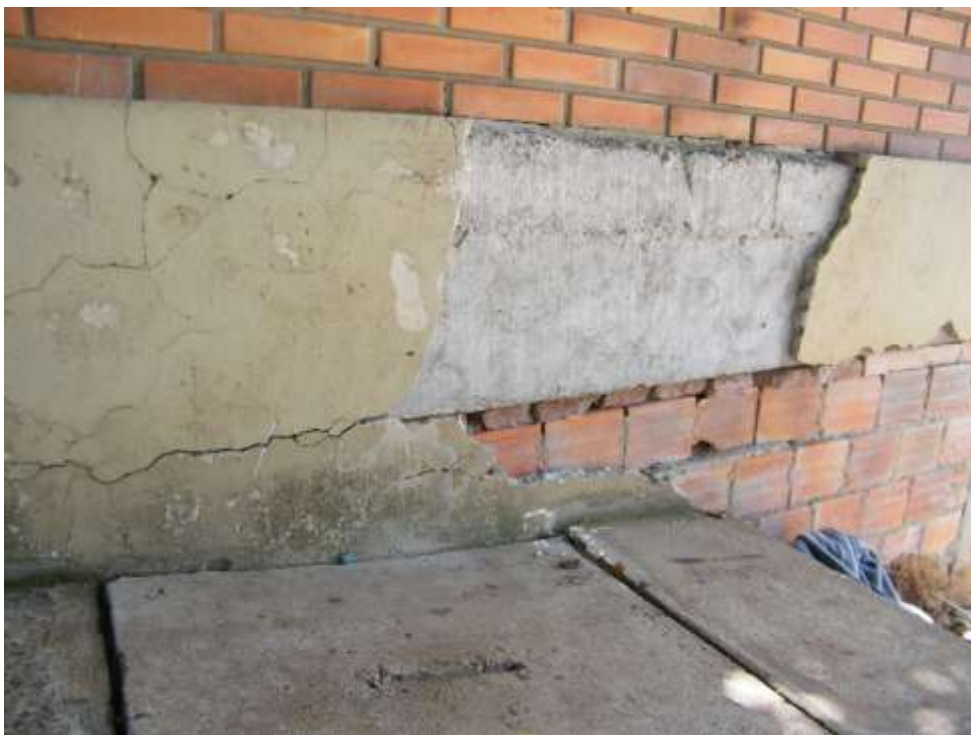
Na vistoria da área externa, verificamos na fachada leste, deslocamento do revestimento da viga de baldrame e alvenaria, Foto 29 e Foto 30, devido à falta de chapisco e movimentação das estruturas pelo recalque das fundações. Fissuras no encontro da viga baldrame com alvenaria, Foto 31, ocasionado

pela dilatação dos materiais constituintes, alvenaria/concreto armado, inexistência de encunhamento adequado na alvenaria e falta de chapisco.

Foto 31 – Fissuras e Desplacamento no Revestimento da Alvenaria e Viga.

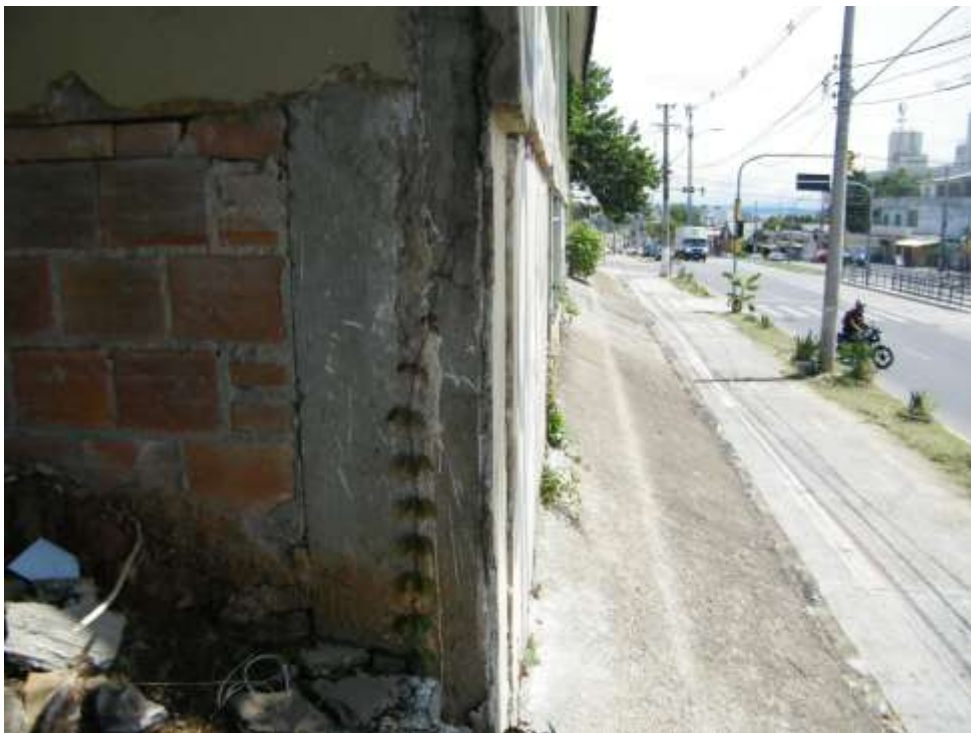
A fachada norte é o local onde foram encontradas as patologias mais críticas do prédio. Na vistoria foram observadas o desaprumo e desprendimento da alvenaria dos elementos de concreto, Foto 32. Na fachada norte, em toda sua extensão, existe um desprendimento das estruturas do prédio com o piso em concreto do talude, ocasionado pelo recalque no piso inclinado de concreto do talude, Foto 33 à Foto 36.

Foto 32 – Desaprumo e Desprendimento da Alvenaria.

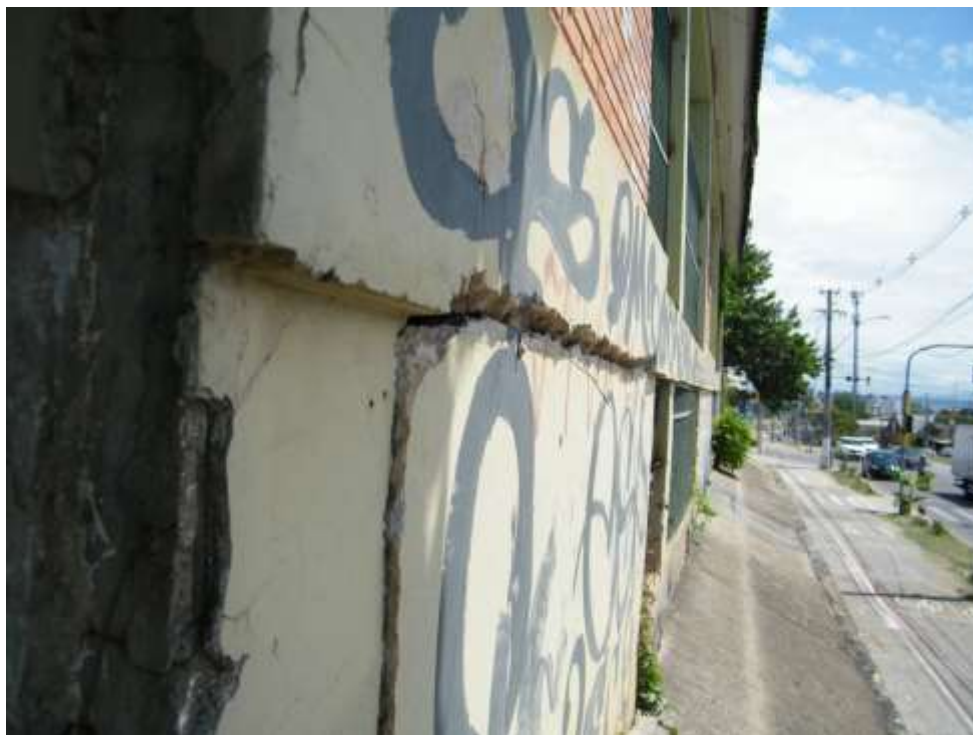
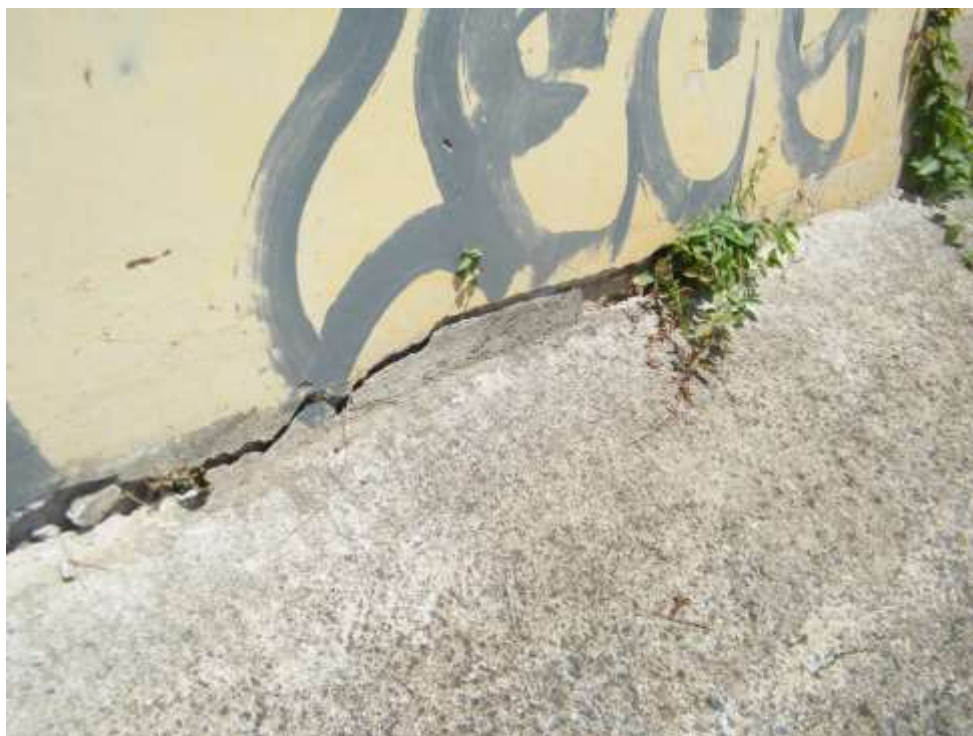
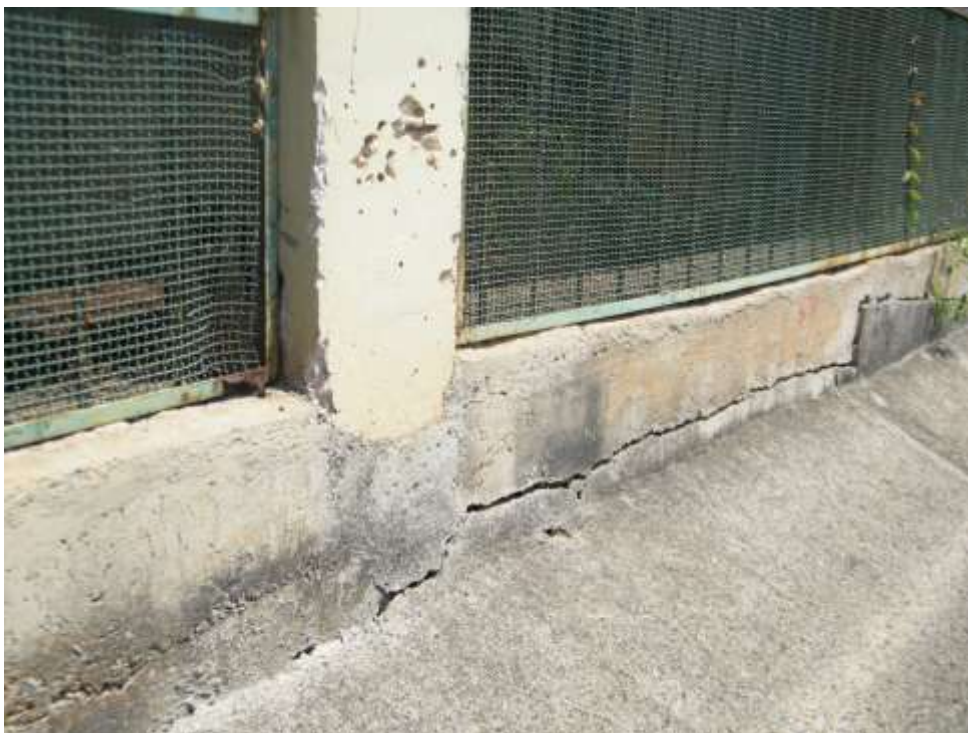
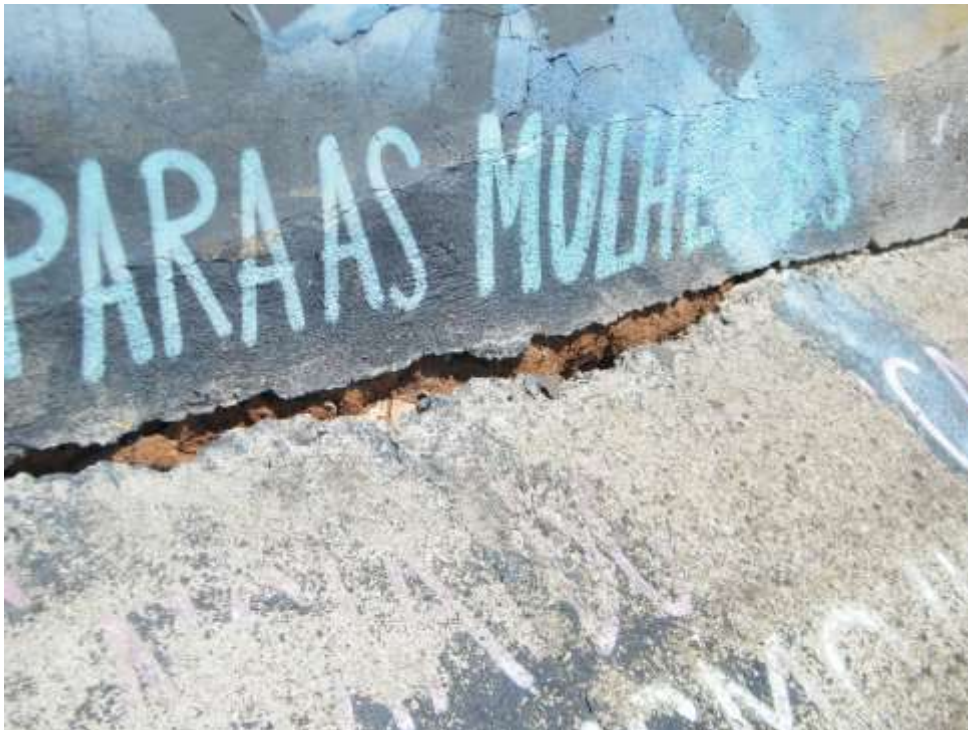
Foto 33 – Desaprumo e Desprendimento da Alvenaria.

Foto 34 – Fissura Ocasionado pelo Recalque do Talude.

Foto 35 – Fissura Ocasionado pelo Recalque do Talude.

Foto 36 – Fissura Ocasionado pelo Recalque do Talude.

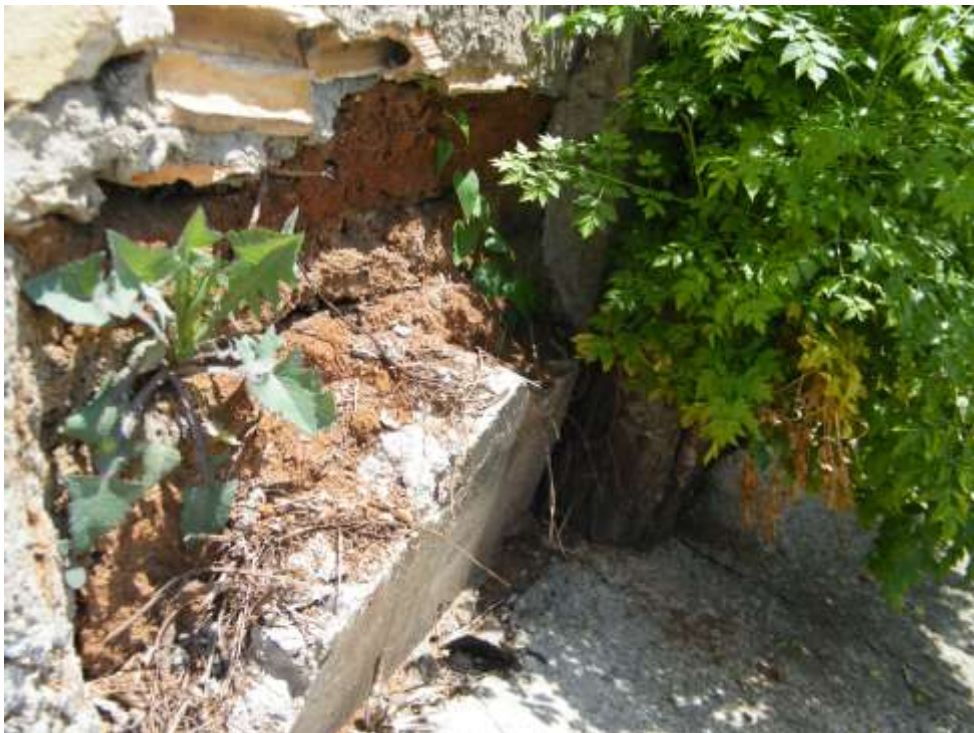
Durante a vistoria verificamos a existência de uma árvore (cinamomo) que foi cortada a pouco tempo e já está brotando novamente, Foto 37, esta árvore conforme seu desenvolvimento está causando pressão na estrutura e alvenaria no baldrame, originando fissuras nestes elementos, Foto 38 e Foto 39, na Foto 40, constatamos fissuras ocasionadas pelo recalque das fundações, verificamos o desaprumo e desprendimento da alvenaria dos elementos de concreto, Foto 41.

Foto 37 – Árvore Cinamomo no Meio das Estruturas e Alvenaria.

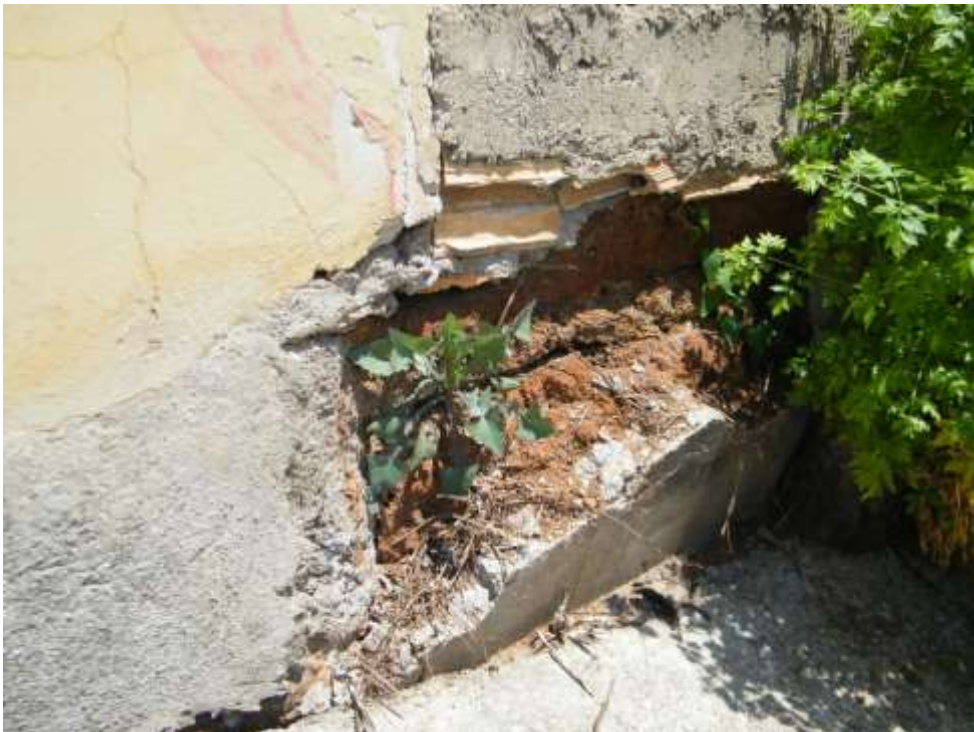
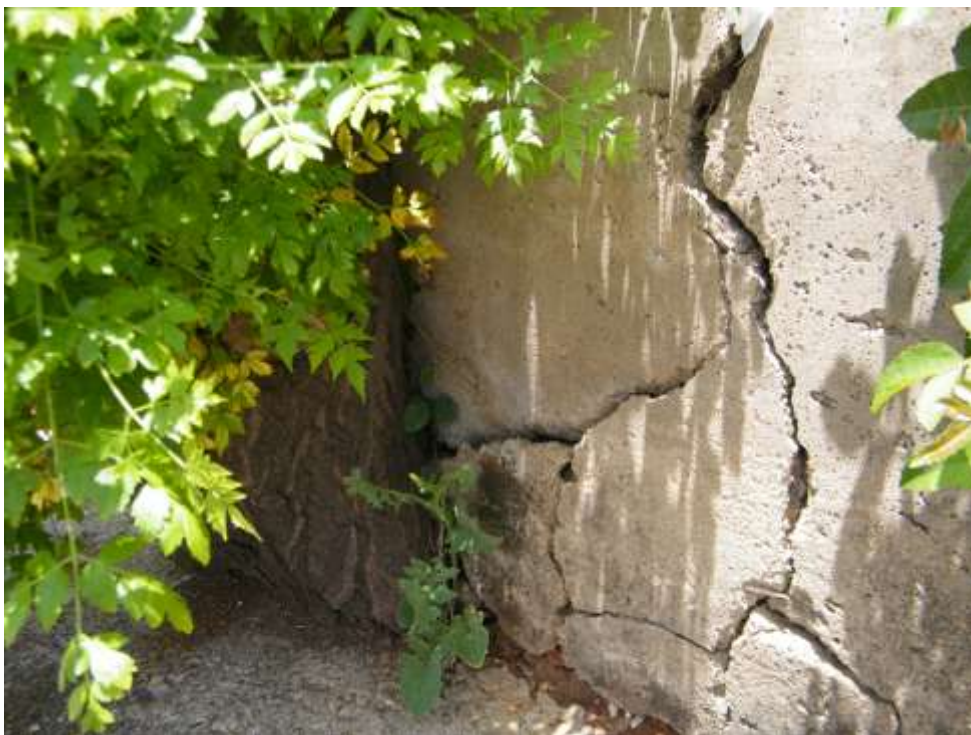
Foto 38 – Fissuras Ocasionado Pela Árvore Cinamomo e Recalque nas Fundações.

Foto 39 – Fissuras Ocasionado Pela Árvore Cinamomo e Recalque nas Fundações.

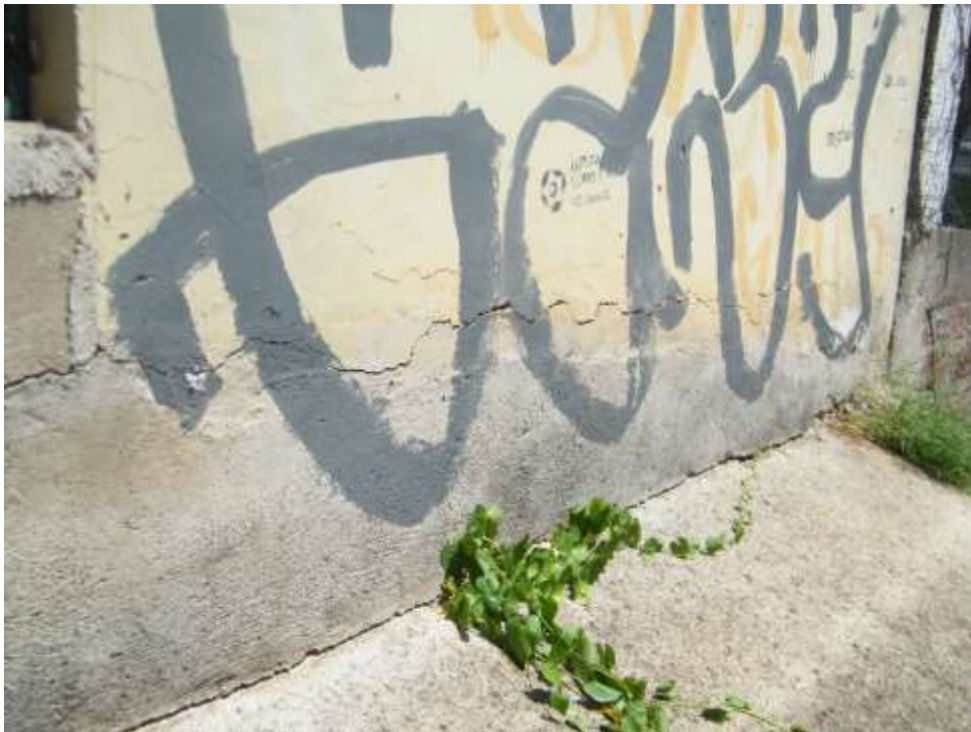
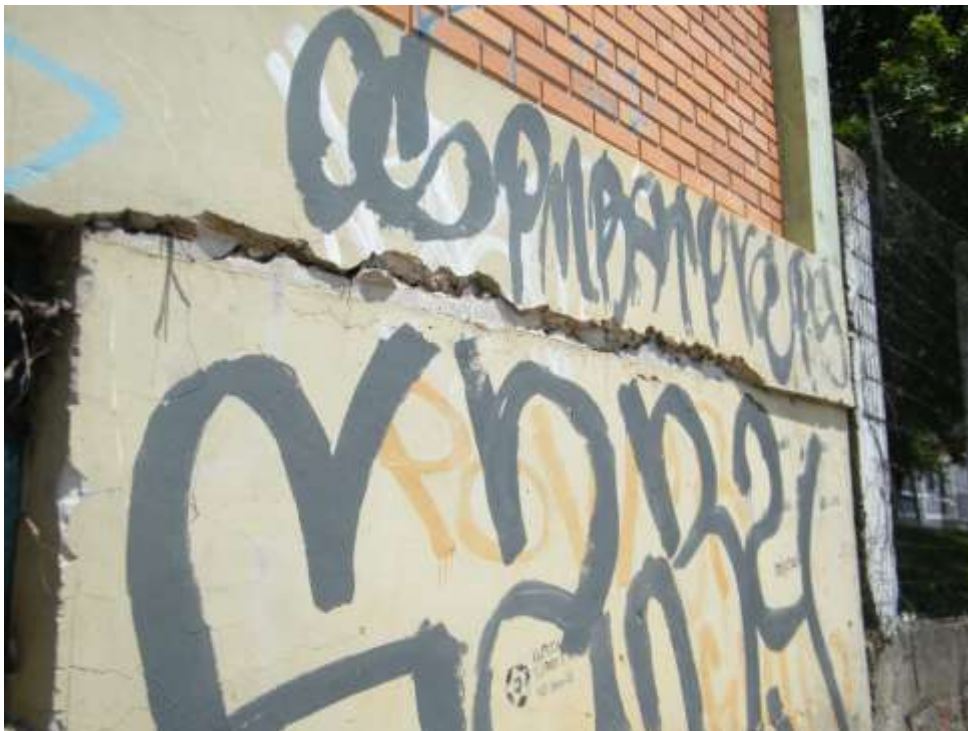
Foto 40 – Fissuras Ocasionado Pelo Recalque nas Fundações.

Foto 41 – Fissuras Ocasionado Pelo Recalque nas Fundações.

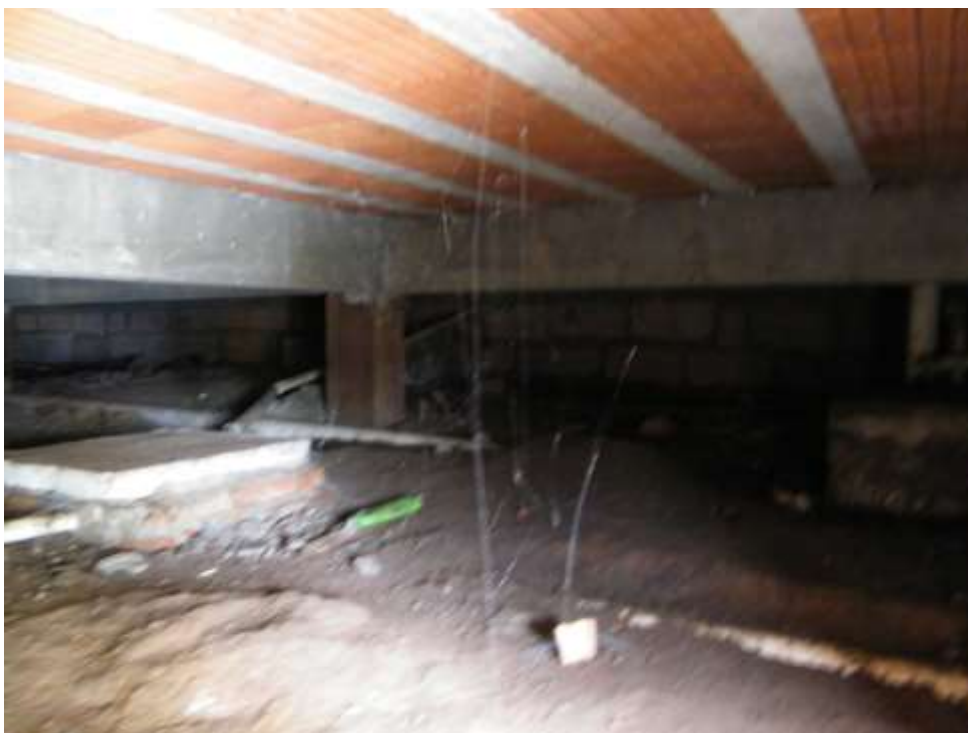
Na vistoria tivemos acesso ao porão, Foto 42 e constatamos fissuras entre as alvenarias e vigas de baldrame, Foto 43 e Foto 44, não conseguimos adentrar mais pelo porão devido as condições insalubres e espaço reduzido.

Foto 42 – Vista parcial do Porão.

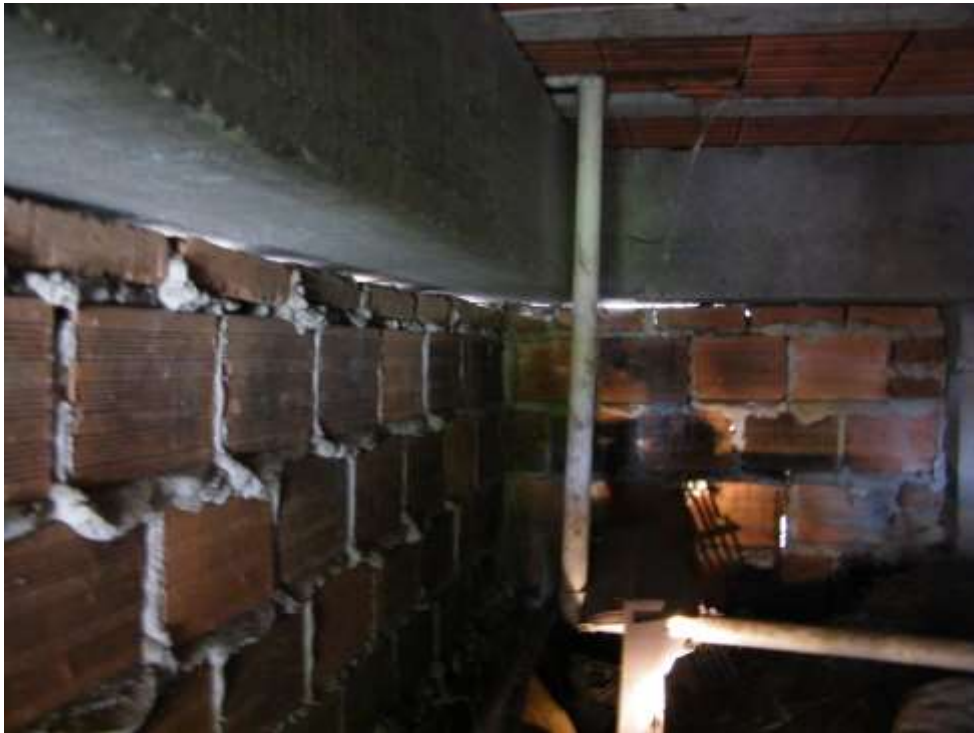
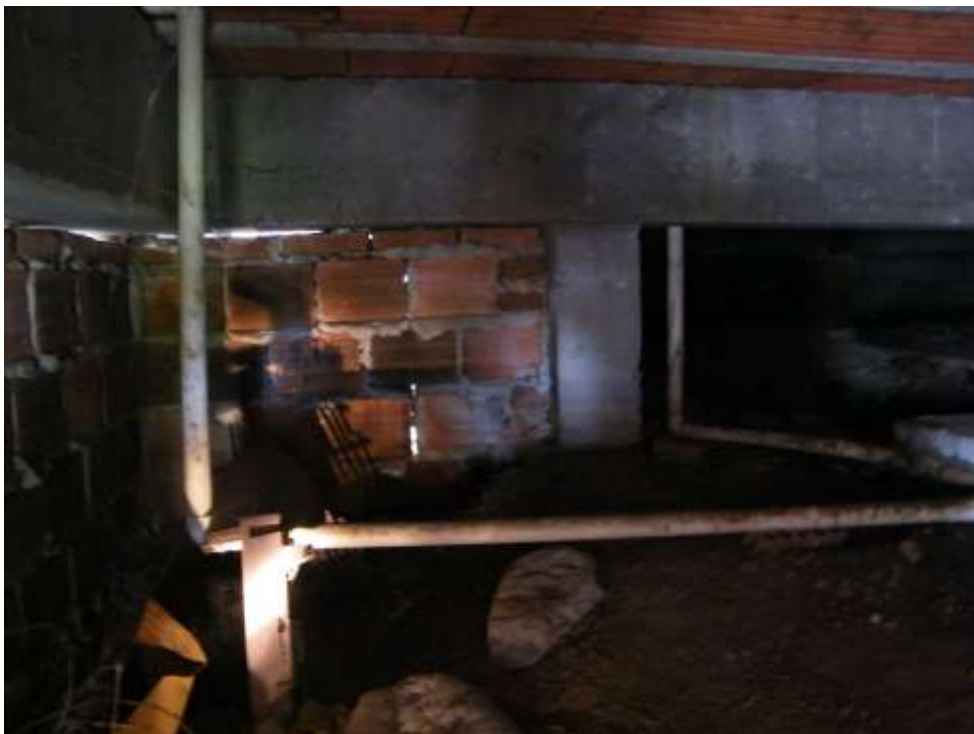
Foto 43 – Fissuras Entre Alvenaria e Viga Concreto.

Foto 44 – Fissuras Entre Alvenaria e Viga Concreto.

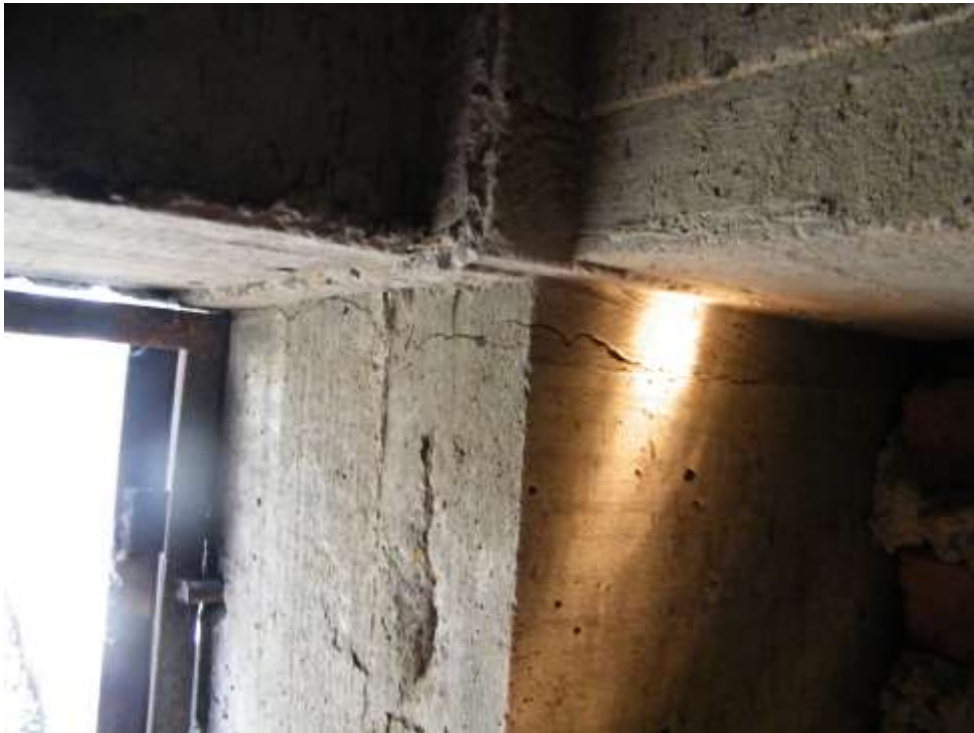
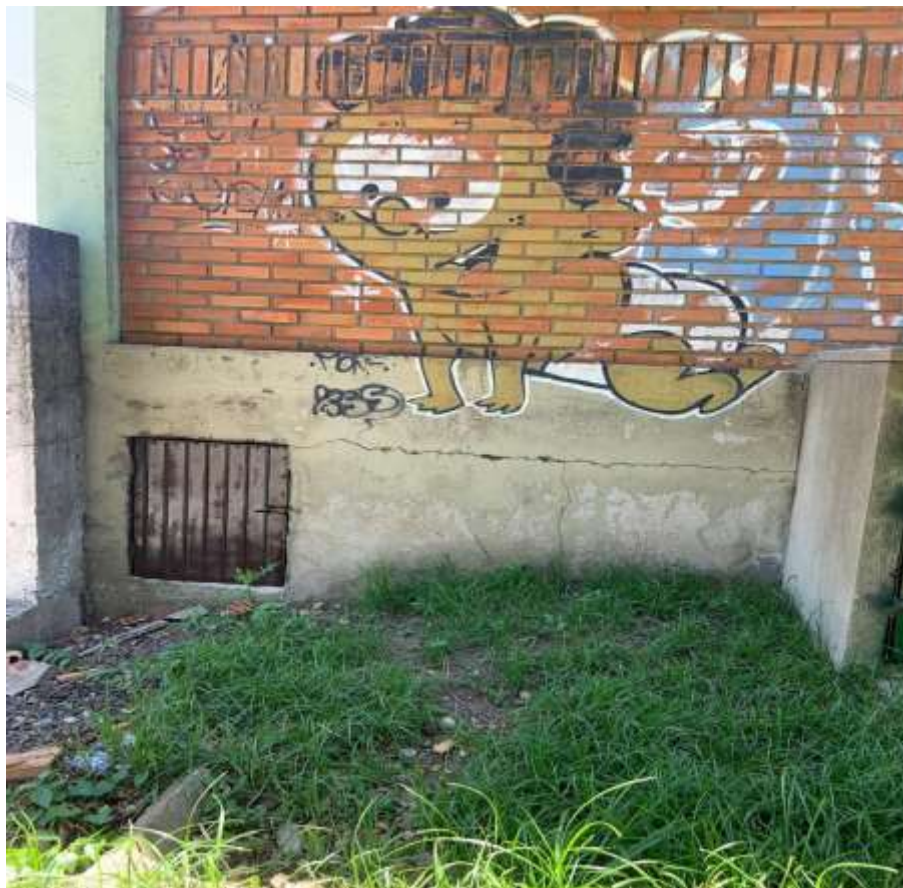
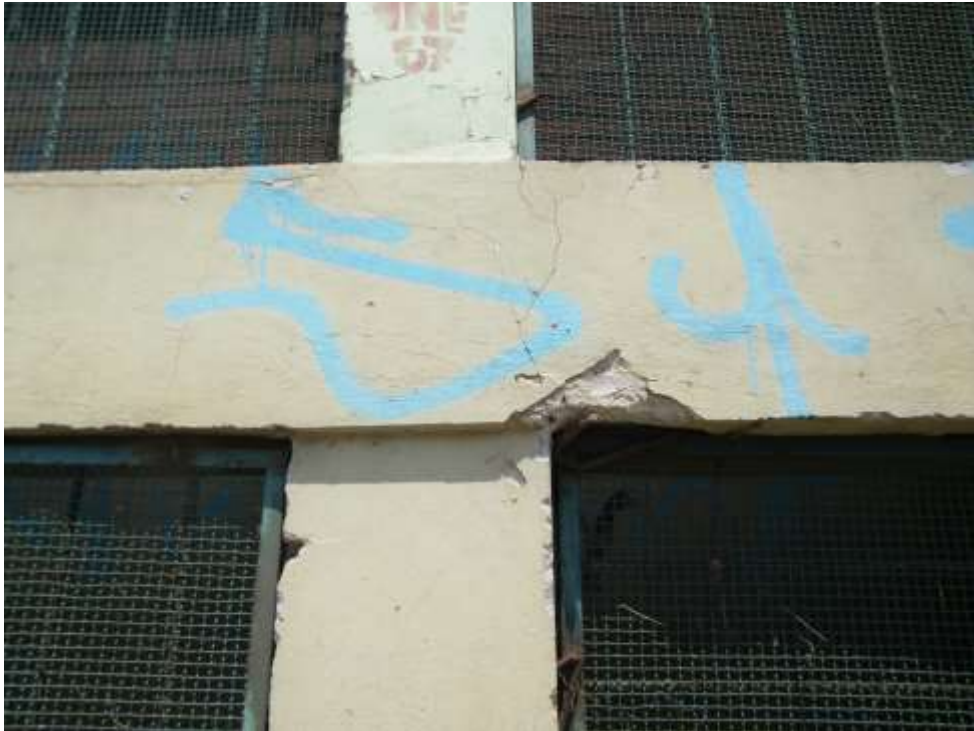
Na vistoria no porão, constatamos a fissura no pilar do canto e viga de baldrame na fachada norte, Foto 45, Foto 46 e Foto 47, mostrando o conjunto o recalque nesta posição do prédio.

Foto 45 – Fissuras Seccionando o Pilar.

Foto 46 – Fissuras Seccionando o Pilar.

Foto 47 – Fissuras Seccionando Viga.

Recomendamos que seja contratada uma empresa para executar um projeto de reforço estrutural das fundações, como nossa sugestão indicamos, a execução de micro estacas com blocos de coroamento para melhor estabilizar o movimento de recalque existente.
