MEMORIAL DESCRITIVO DE INTERVENÇÃO – 3ª

SEMINÁRIO JESUÍTICO – PARECI NOVO / RS

O presente projeto refere-se à 3ª Etapa do Restauro do Seminário Jesuítico de Pareci Novo, que intervém na parte interna do pavimento térreo do Bloco da Frente – 1º momento construtiva edificação.

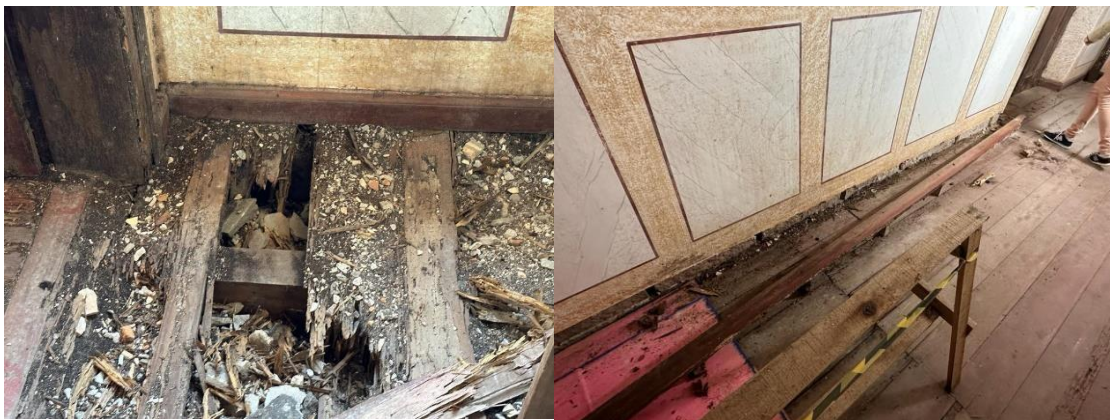
O assoalho de madeira está comprometido, praticamente em sua totalidade. Infestação de insetos xilófagos e alguns pontos de madeira apodrecida decorrente de infiltrações são visíveis. As tábuas tem 20cm de largura, assentadas sobre barrotes de madeira. O rodapé, também em madeira, tem 10cm de altura, e um sistema de fixação por encaixe na alvenaria. Apresenta muitos pontos de infestação de insetos xilófagos.

Fotos 4 e 5 – Interno – assoalho e barroteamento  
Foto: Leilah Schäedler

Ap s as remo  es, dever o ser instalados os assoalhos de madeira novos, uma vez que os originais est o totalmente comprometidos. As t buas ser o de se  o igual   original (largura 20cm), em madeira de alta densidade, tratada e seca.

Todas as madeiras ser o imunizadas com K-Otek ou similar, aplicado com pincel ou trincha. Ap s assentamento o assoalho receber  lixa  o e aplica  o de laca fosca.

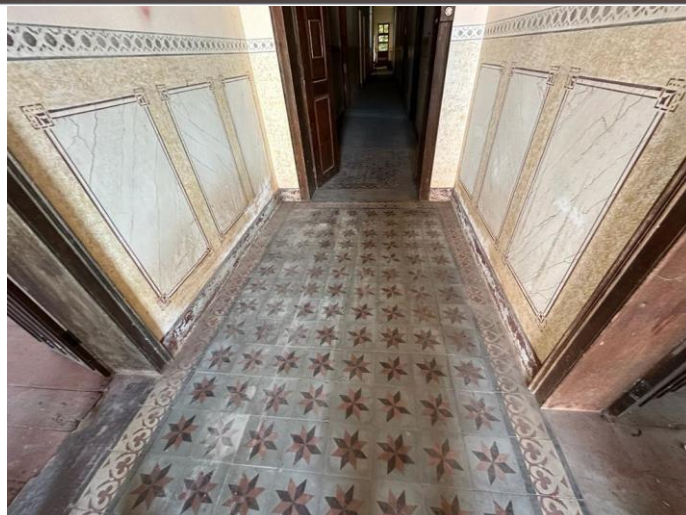
Os ladrilhos hidráulicos apresentam um desgaste natural. Não tem sinais de trincas, peças faltantes e/ou rachaduras significativas.

Foto 6 – Interno – Ladrilhos Hidráulicos  
Foto: Leilah Schäedler

Os ladrilhos hidráulicos, localizados na circulação central da edificação, apresentam apenas sinais de sujeira e de desgaste. Não se percebem rachaduras, trincas ou peças faltantes. Portanto, serão limpos com jato de água de baixa pressão e após, deverá ser aplicada uma cera líquida incolor.

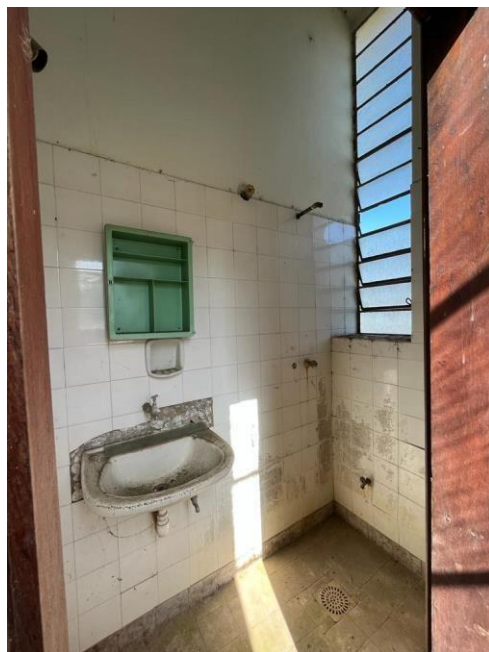
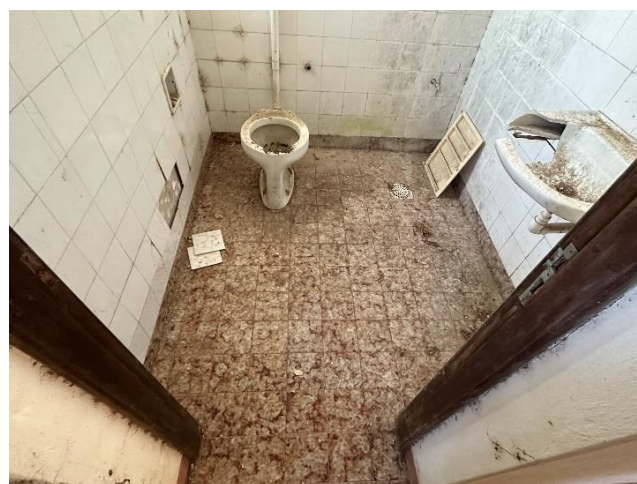
Nos sanitários foi assentado um piso cerâmico, com peças de tamanho 15x15cm sobre um contrapiso executado sobre o aterro. Após prospecções, identificou-se de que o aterrou cedeu, devido a erosão local. O piso encontra-se bastante deteriorado, com peças faltando, quebradas e, de forma geral, o piso está bastante encardido de sujeira.

Fotos 7 e 8 – Interno – Sanitários  
Foto: Leilah Schäedler

Nos sanit rios, ser  executada um contrapiso armado que ser  executado sobre o aterro compactado, para receber o assentamento do piso cer mico, uma vez que a estrutura hoje existente est  comprometida.

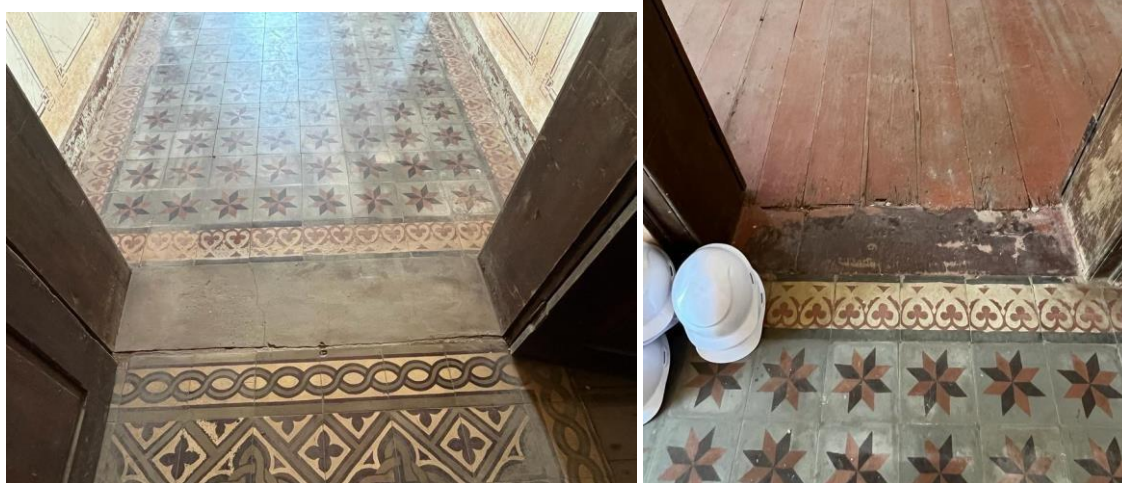
As soleiras internas são em argamassa. Algumas peças encontram-se bastante deterioradas, com sinais de desgaste e rachaduras.

Fotos 9 e 10 – Interno – Soleiras internas em argamassa  
Foto: Leilah Schäedler

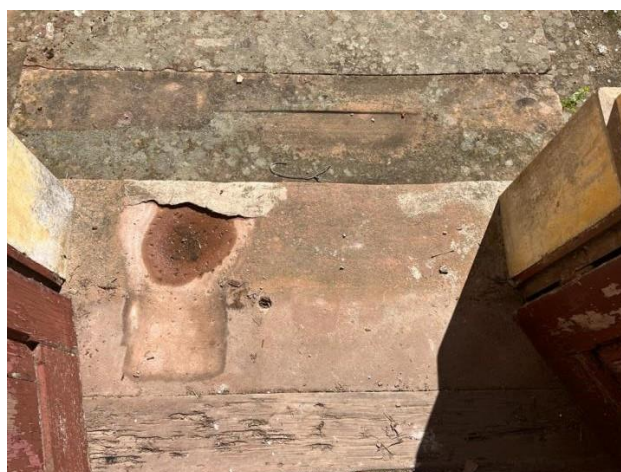
As soleiras externas são em pedra de arenito, apresentando sinais de desgaste, com pontos de rachaduras, sujidade e supressão em alguns pontos.

Foto 11 – Interno – Soleira externa em arenito  
Foto: Leilah Schäedler

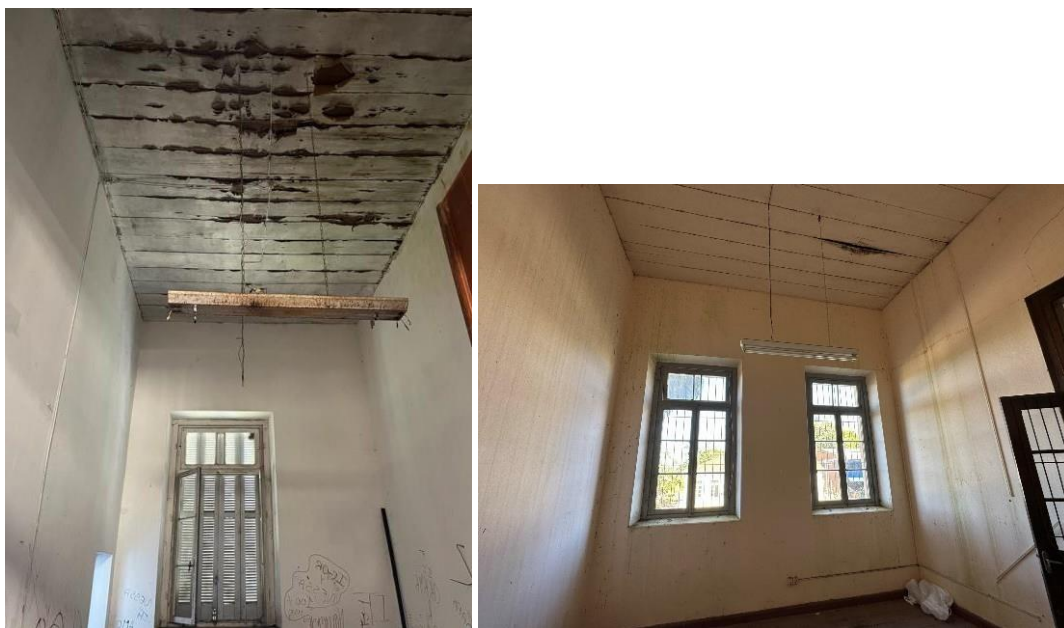
Nas salas existe um forro de madeira, fixo nos barrotes do segundo entrepiso. As tábuas tem largura de 28cm. Não existe rodaforro. Percebe-se o forro de maneira geral bastante comprometido por insetos xilófagos e apodrecimento das tábuas, consequência dos diversos pontos de infiltração de água.

Fotos 12 e 13 – Interno – Forros de madeira  
Foto: Leilah Schäedler

Os forros ser o todos substituídos, devendo ser recolocados forros em madeira, no mesmo formato e tamanho. Dever  ser respeitado o sentido de coloca  o previsto no projeto de restauro. Ser o instaladas pe as em madeira de alta densidade, seca e imunizada, com largura conforme pe as originais (28cm).

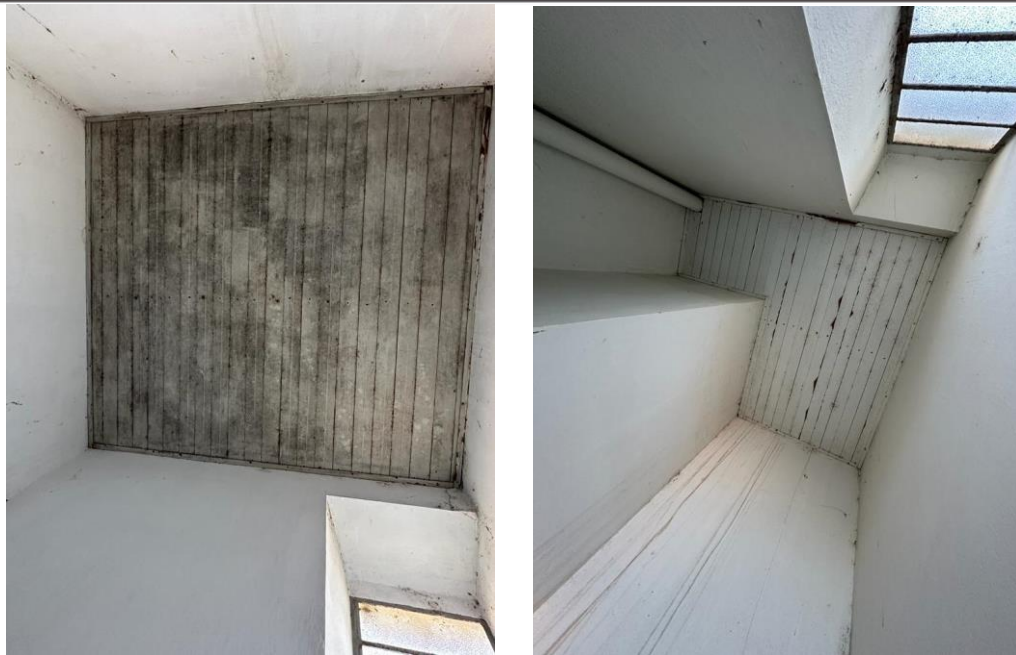
Nos sanitários o forro também é de madeira, com peças de 10cm de largura. O mesmo também apresenta infestação de insetos xilófagos e apodrecimento das peças, além de bastantesujidade e mofo. Nestes ambientes existe um rodaforro de madeira. A altura do forro difere da altura do forro das demais salas, por conta das instalações de esgoto do segundo pavimento.

Fotos 14 e 15 – Interno – Forros de madeira  
Foto: Leilah Schäedler

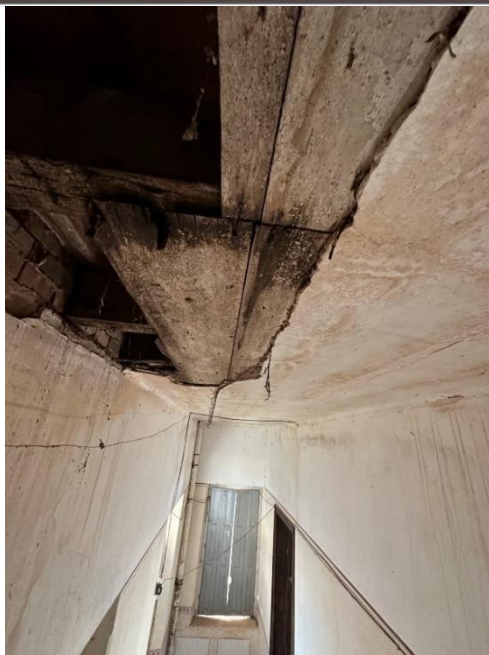
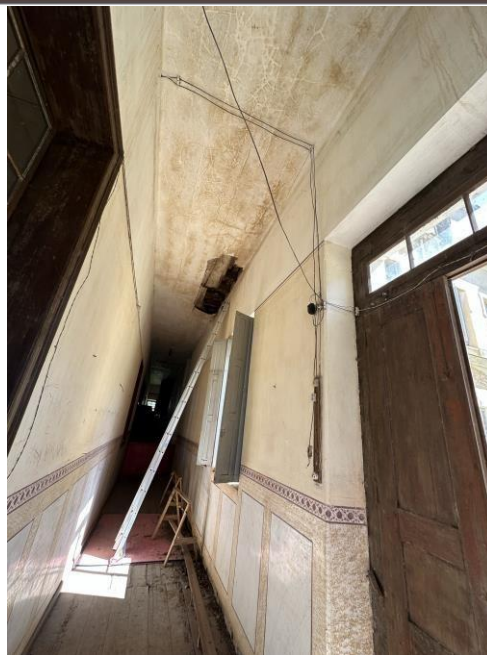
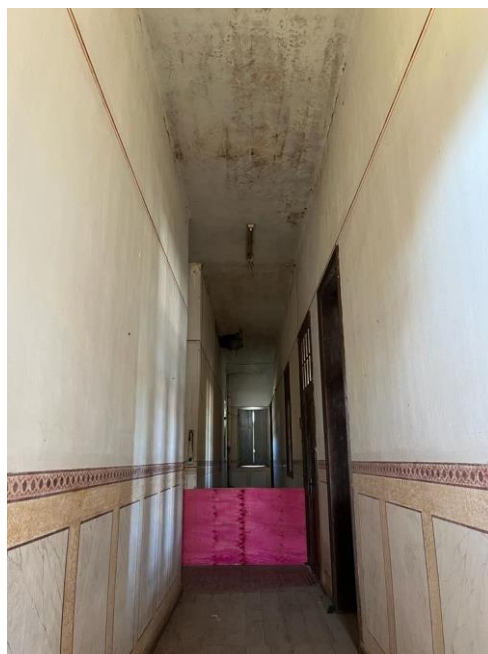
Nas circulações o forro é de estuque. Após prospecções, identificou-se por baixo do estuque um forro de madeira, com tábuas de largura de 28cm, fixas no mesmo sentido do forro das salas. Concluiu-se de que o forro de estuque não é original e que este, foi executado sobre o forro de madeira após o segundo momento construtivo da edificação, para se manter o mesmo padrão de acabamento nas circulações.

No forro de estuque foram feitas prospecções por percussão e identificado de que o mesmo está solto. Em muitos pontos há sinais de manchas de umidade, consequência das infiltrações de água da chuva.

As tábuas de madeira estão apodrecidas nos pontos onde foi possível esta visualização.

Fotos 16 e 17 – Interno – Forros da circulação - estuque  
Foto: Leilah Schäedler

Foto 18 – Interno – Forros da circulação - estuque  
Foto: Leilah Schäedler

Na circula  o, uma vez que o forro de estuque n o   original, optou-se por manter somente o forro em madeira. Nestas  reas, como o forro est  bastante comprometido, o mesmo dever  ser substituído por pe as de tamanho igual, fixos no sentido conforme

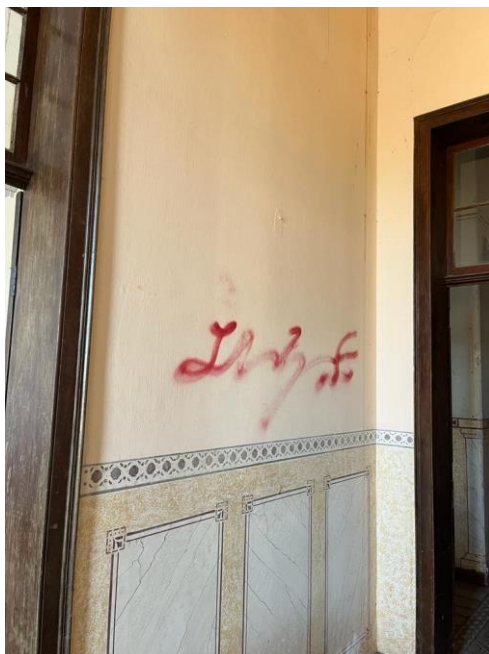
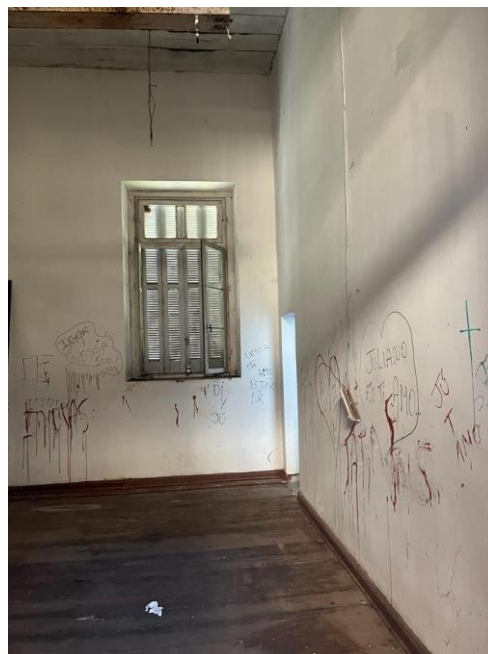
Nas circulações, existem escaiolas com altura de 1,50m. Estas têm alguns pontos danificados por impacto de algum elemento. De forma geral, elas apresentam sinais de desgaste da pintura.

Fotos 19 e 20 – Interno – Alvenarias e Escaiolas  
Foto: Leilah Schaedler

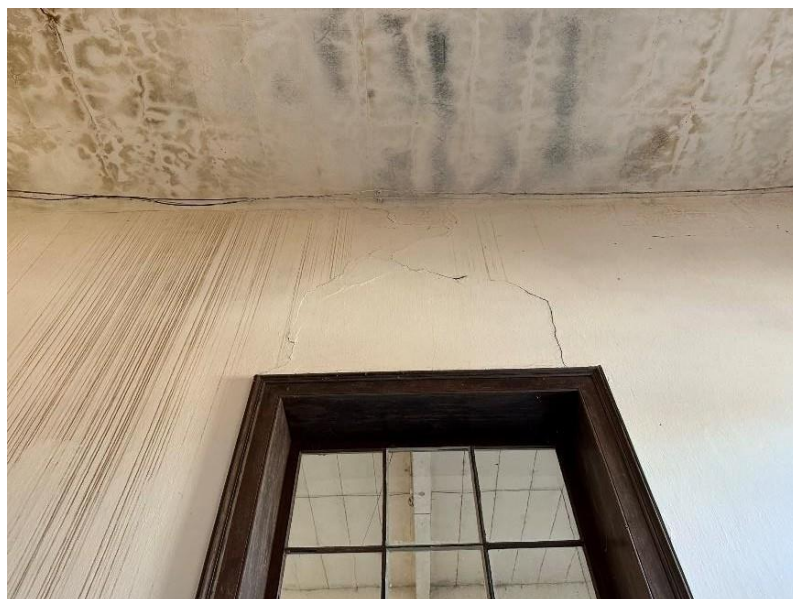
Percebem-se alguns pontos de rachaduras, principalmente sobre as portas de acesso das Salas 03 e 11. Tais rachaduras acredita-se terem se formado devido à sobrecarga das vigas de madeira instaladas sobre as portas.

Foto 21 – Interno – Rachadura sobre a porta de acesso da sala 03  
Foto: Leilah Schäedler

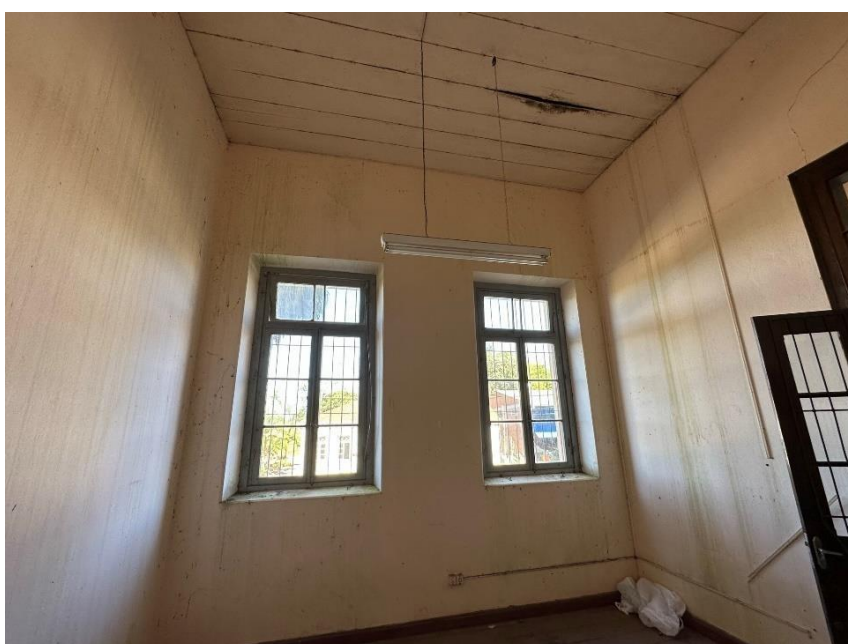
Nas alvenarias das salas são rebocadas e pintadas. Conforme prospecção, identificou-se tinta plástica nas alvenarias.

Foto 22 – Interno – Alvenarias das salas  
Foto: Leilah Schäedler

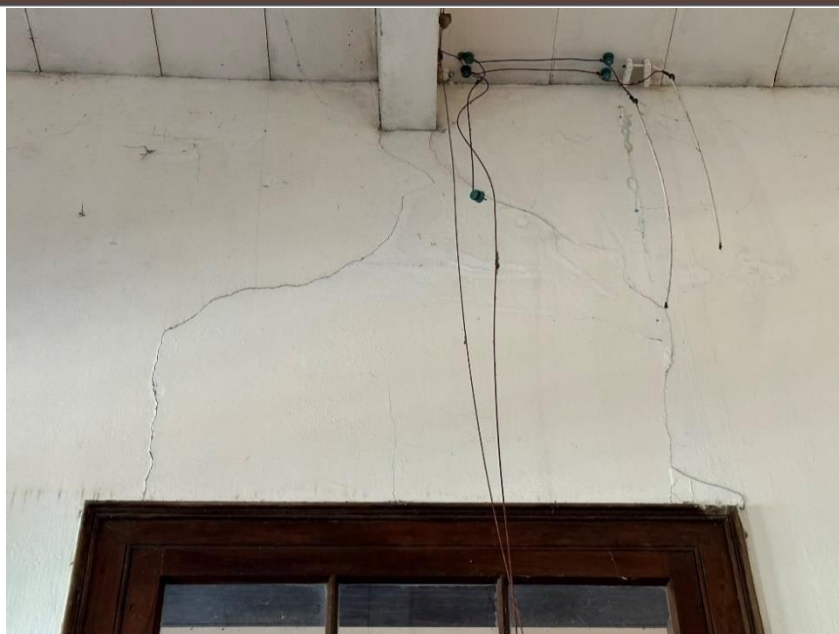
Foto 23 – Interno – Rachadura sobre a porta de acesso da sala 11  
Foto: Leilah Schäedler

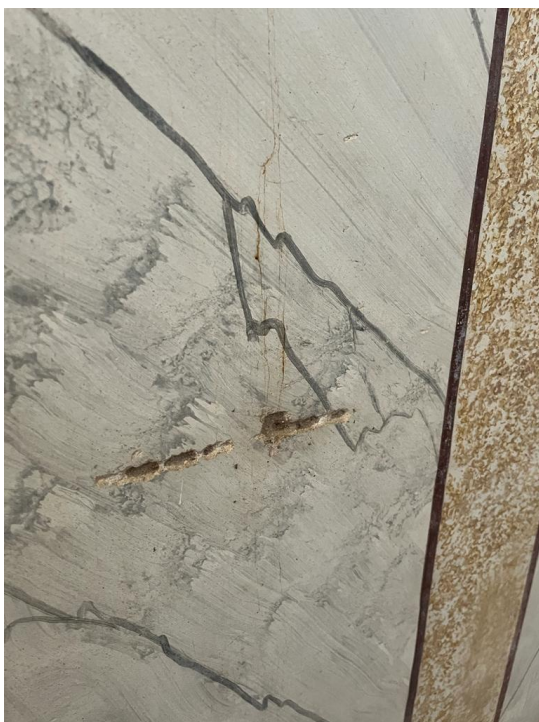
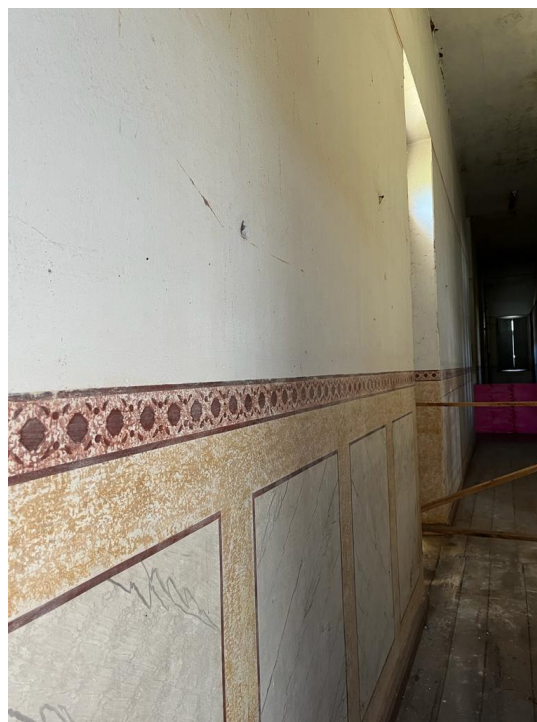
Fotos 24 e 25 – Interno – Escaiolas  
Foto: Leilah Schäedler

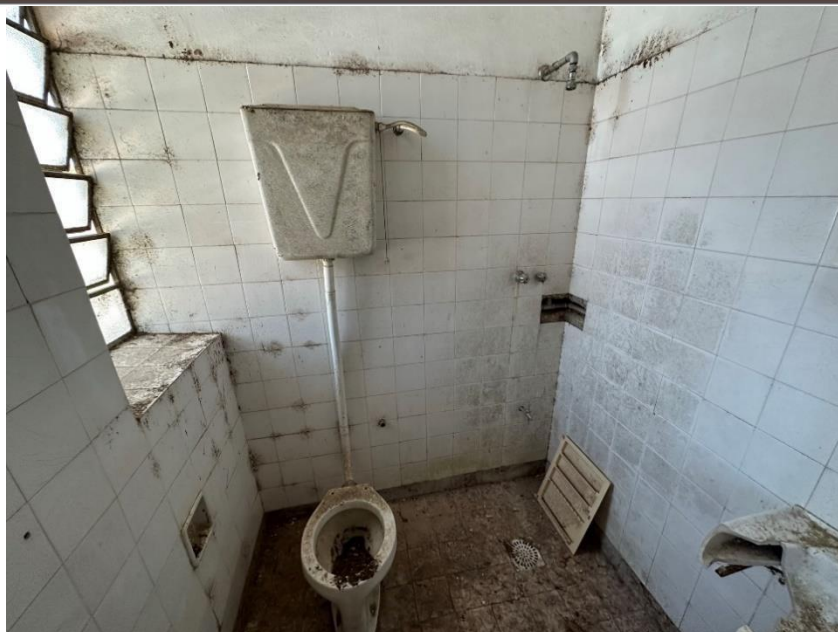
As alvenarias são todas em pedra de arenito. Nos sanitários existe um revestimento cerâmico até a altura de 2,10m. Acima disso, as paredes são rebocadas e pintadas. Após prospecção por percussão, percebe-se tanto a cerâmica quanto o reboco das paredes dos sanitários soltos.

Foto 26 – Interno – Alvenarias Sanitários  
Foto: Leilah Schäedler

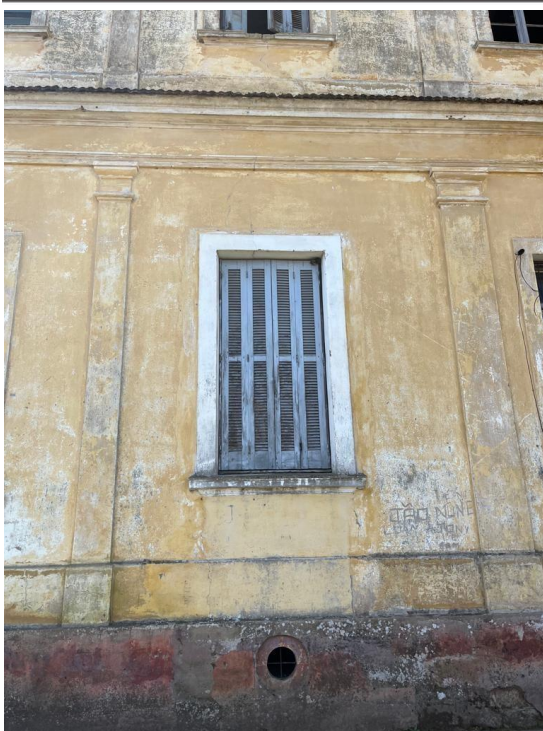
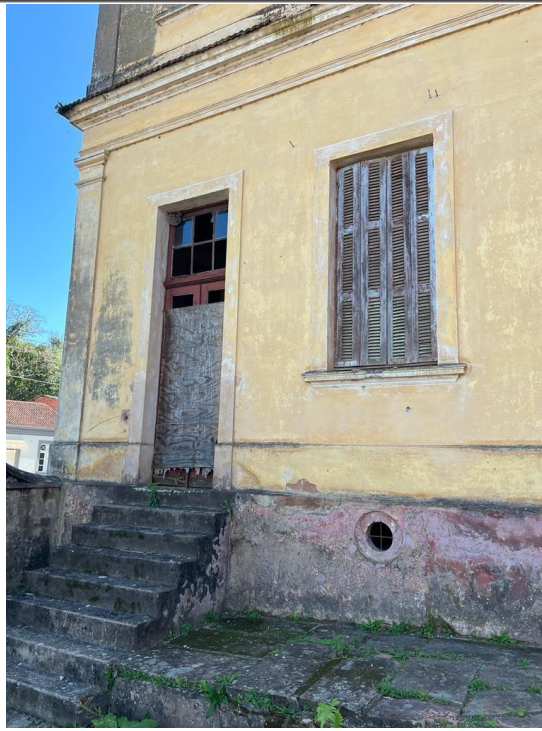
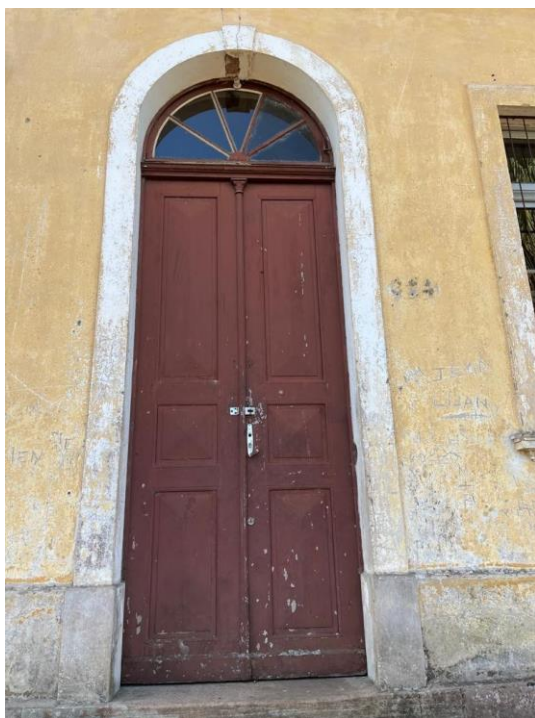
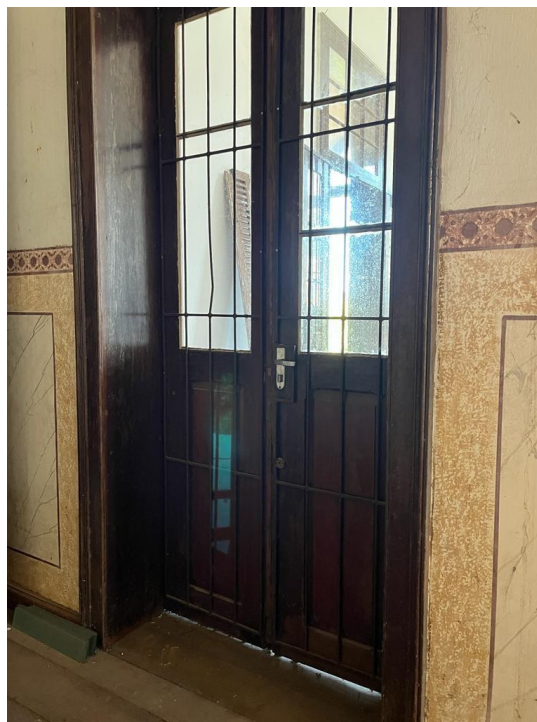
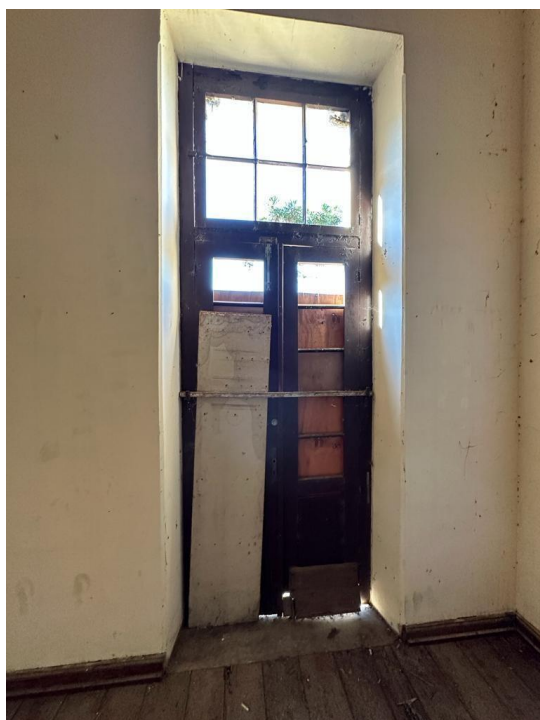
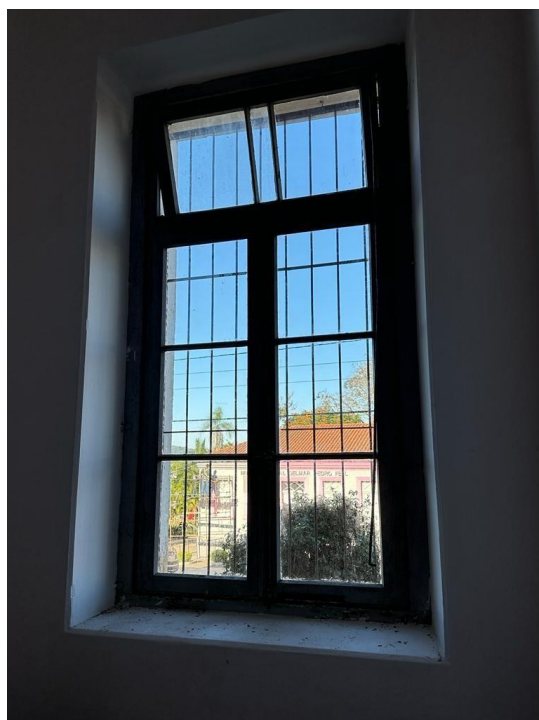
Exceto alguns pontos mais críticos, de forma geral a madeira das esquadrias está em condições de ser restaurada. Alguns vidros estão quebrados e outros faltando. As ferragens como dobradiças e cremonas tem sinais de ferrugem e muitas já não funcionam mais. As fechaduras das portas, em sua grande maioria, não são originais.

Fotos 27 e 28 – Externo – Esquadrias  
Foto: Leilah Schäedler

Fotos 29 e 30 – Externo / Interno – Esquadrias  
Foto: Leilah Schäedler

Fotos 31 e 32 – Interno – Esquadrias  
Foto: Leilah Schäedler

Primeiramente todas as esquadrias deverão ser identificadas conforme projeto arquitetônico “4.12 Esquadrias Intervenção”. Serão removidos os caixilhos de madeira e estes serão transportados para a marcenaria.

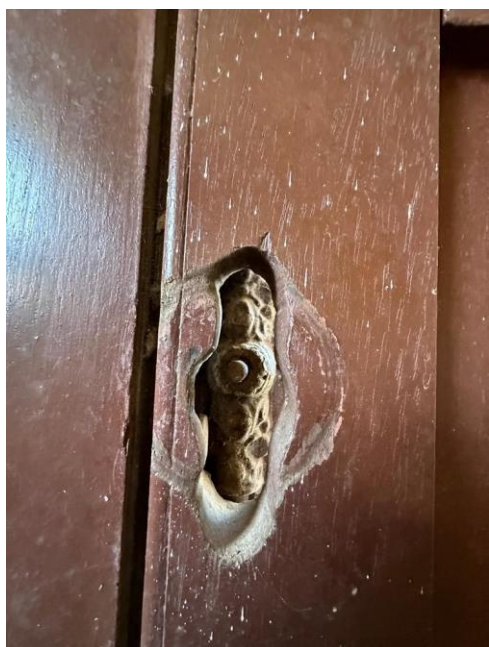
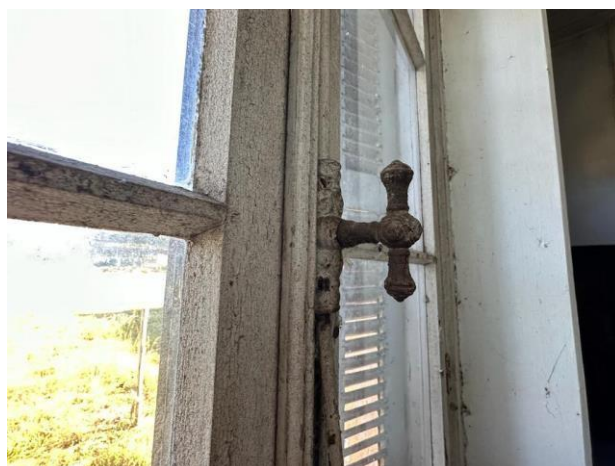
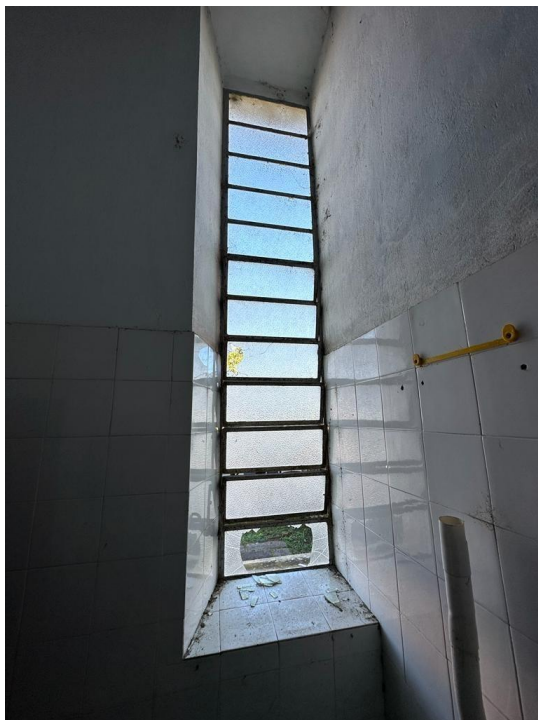
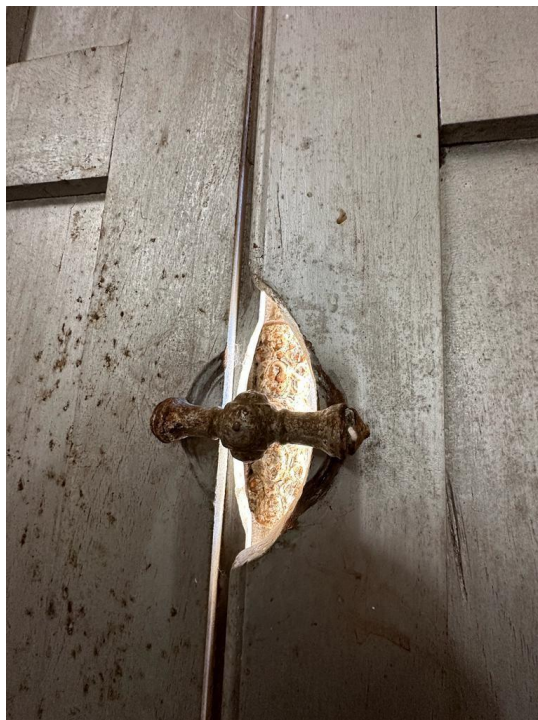
Fotos 33 e 34 – Interno – Ferragens Esquadrias  
Foto: Leilah Schäedler

35 e 36 – Interno – Ferragens / Esquadrias  
Foto: Leilah Schäedler

As ferragens serão revisadas e restauradas, com aplicação de fundo antiferrugem e posterior pintura com tinta esmalte acetinado. As ferragens faltantes serão produzidas e instaladas.

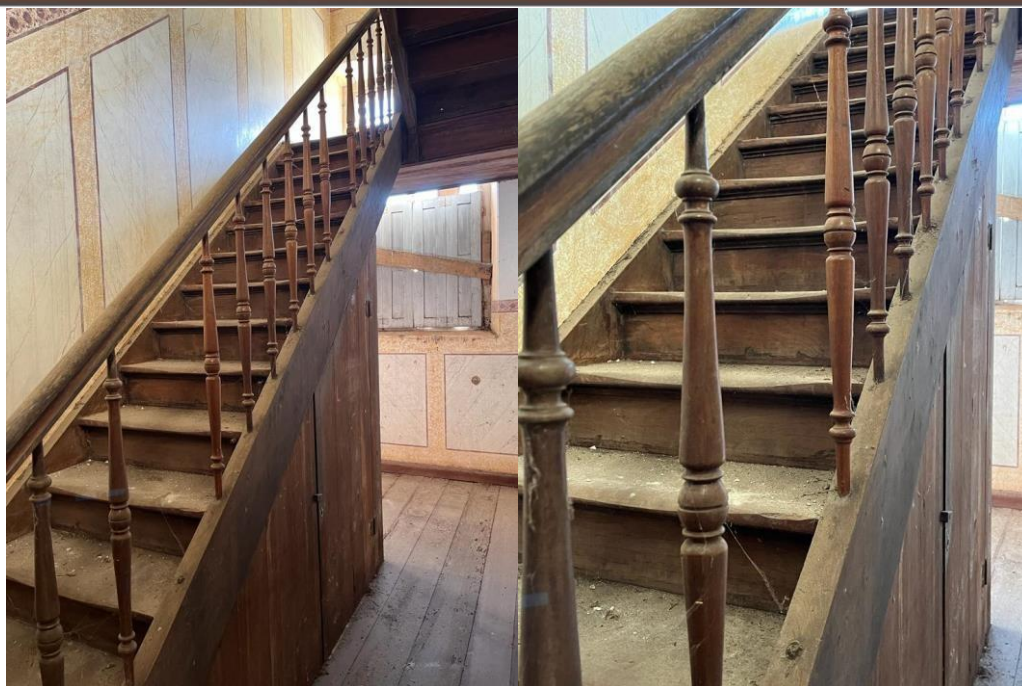
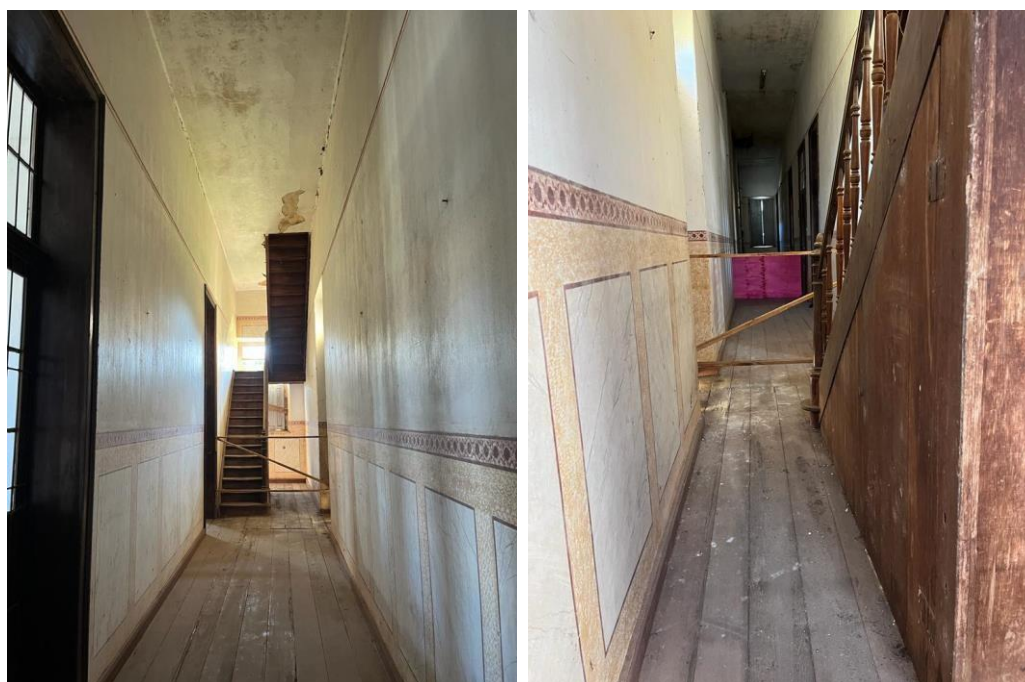
Ao final da circulação, no lado oeste, conforme identificado no levantamento cadastral, existe uma escada em madeira, de dois lances, que dá acesso ao segundo pavimento da edificação. Embaixo da escada, o espaço foi fechado para depósito. O desenho da escaiola na parede segue a inclinação da escada. Seu corrimão tem elementos torneados em madeira, sendo que se percebe algumas peças faltantes. O “passa-mão” também é em madeira. Os degraus apresentam sinais de desgaste. Sua estrutura está bastante comprometida por insetos xilófagos, sendo que não foi possível acessá-la para registrar seu segundo lance.

Fotos 37 e 38 – Interno – Escada em madeira  
Foto: Leilah Schäedler

Fotos 39 e 40 – Interno – Escada em madeira  
Foto: Leilah Schäedler

Deverá ser removida, de forma cuidadosa, a escada em madeira, localizada no lado oeste. Por conta da escassez de recursos nesta etapa, não será possível restaurá-la. Portanto, suas peças deverão ser identificadas e protegidas com plástico bolha, bem como, deverá ser identificada sua localização exata, para que seja possível remontá-la posteriormente.

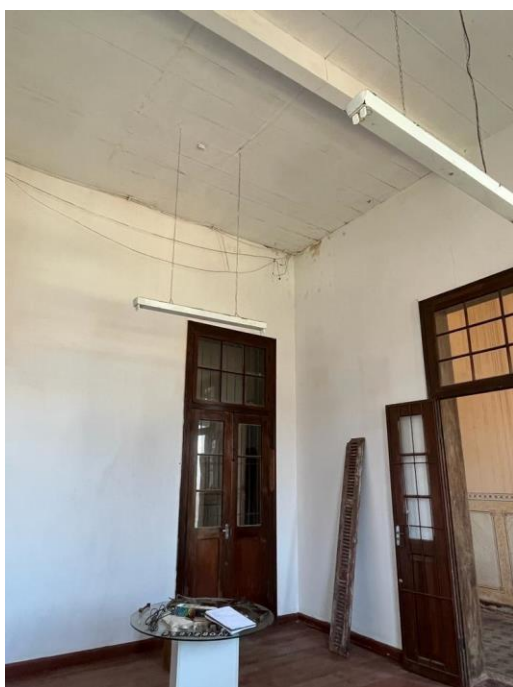
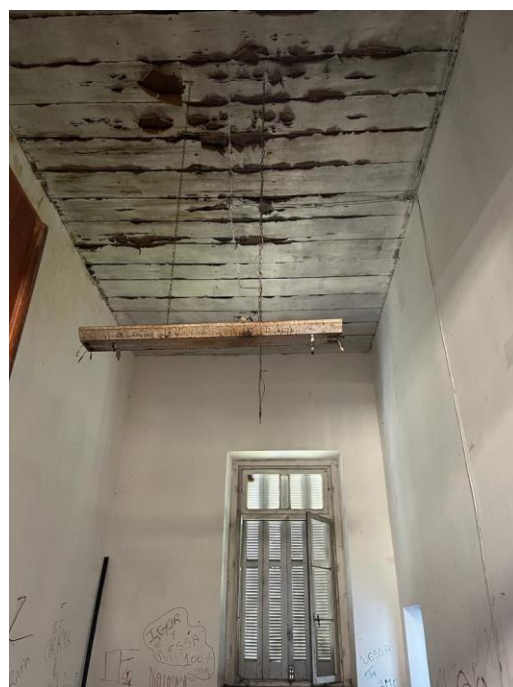
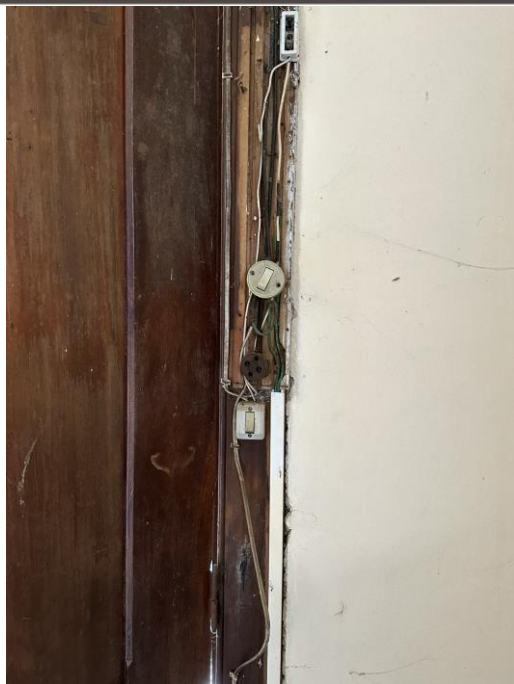
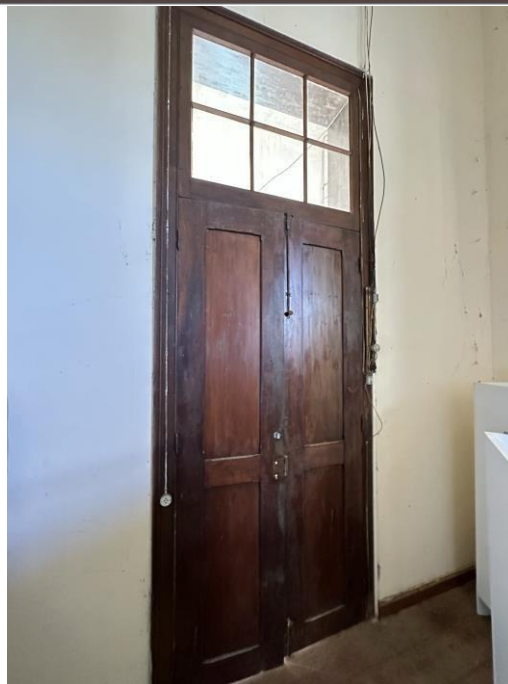
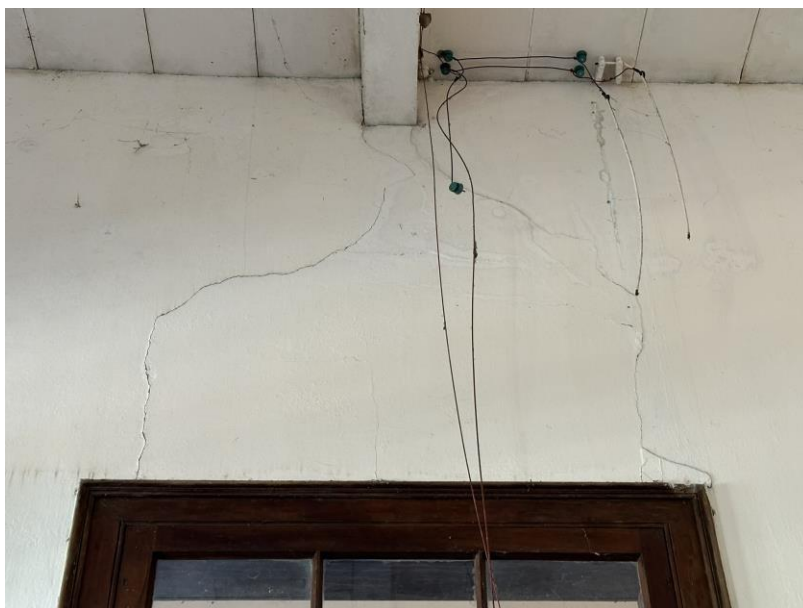
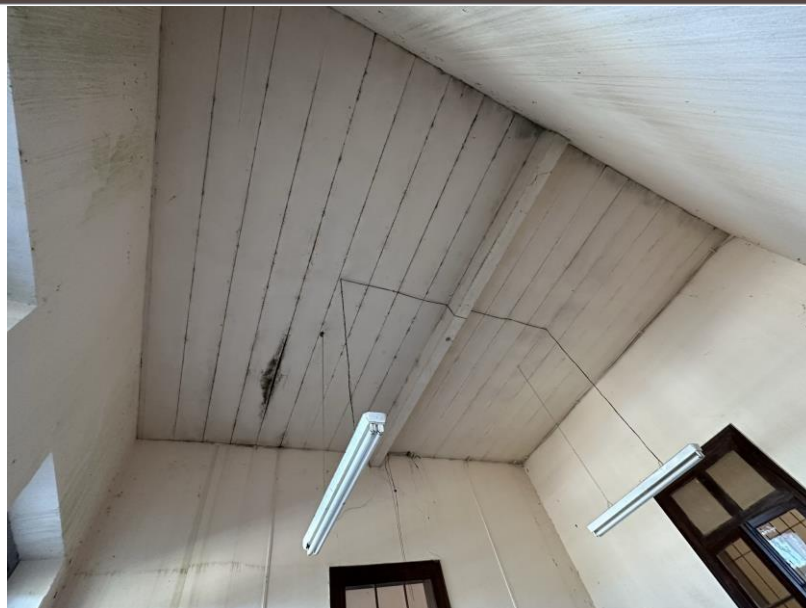
Atualmente não existe energia elétrica na edificação devido à precariedade das instalações. O fato de a edificação estar há muito tempo fez com que não houvessem manutenções. A fiação encontra-se aparente e solta nos ambientes. Há remanescentes de louças cerâmicas e outros interruptores e tomadas de plástico, mais atuais. Em algumas salas há luminárias pendentes, bastante deterioradas pela ferrugem.

Fotos 41 e 42 – Interno – Instalações elétricas  
Foto: Leilah Schädler

Fotos 43 e 44 – Interno – Instalações elétricas  
Foto: Leilah Schäedler

Foto 45 – Interno – Instalações elétricas  
Foto: Leilah Schäedler

*Foto 46 – Interno – Instalações elétricas  
Foto: Leilah Schäedler*

Serão removidos, inicialmente, todas as instalações elétricas (luminárias e fiações), além das louças dos sanitários.

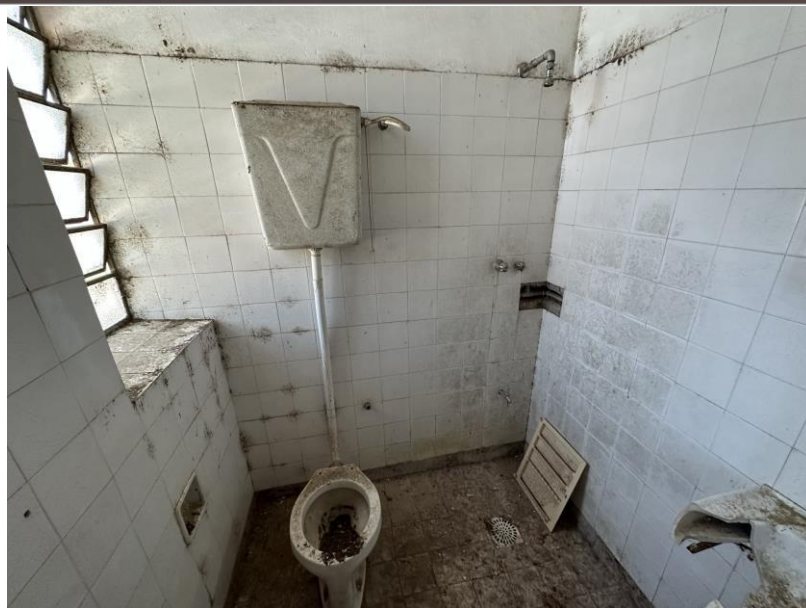
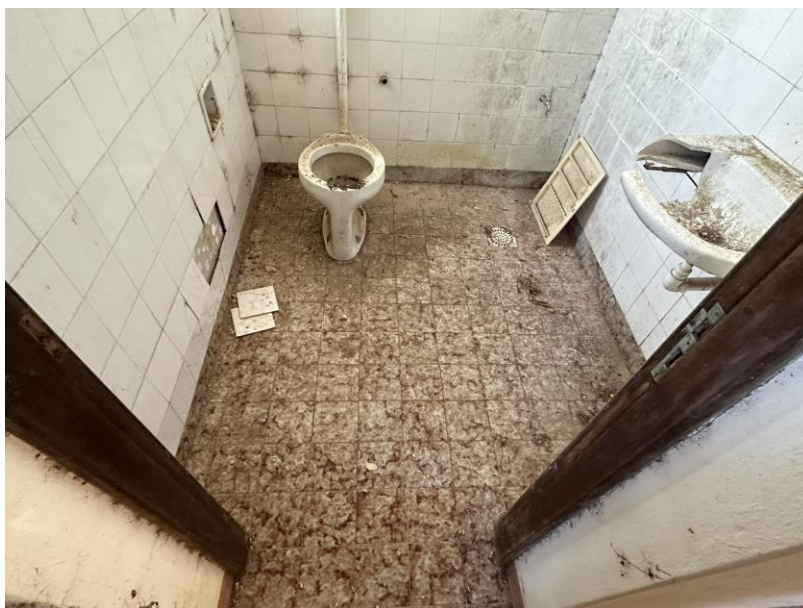
As instalações hidrossanitárias são precárias. Os banheiros estão em desuso há muito tempo. As louças estão danificadas e os encanamentos são de cobre, com sinais de ferrugem. Ambos os sanitários têm vaso sanitário e pia de coluna. O sanitário da sala 2 tem um ponto de chuveiro.

Foto 47 – Interno – Instalações hidrossanitárias  
Foto: Leilah Schädler

Foto 48 – Interno – Instalações hidrossanitárias  
Foto: Leilah Schädler
