## **LAUDO TÉCNICO DE AVALIAÇÃO / VERIFICAÇÃO**

**PREFEITURA MUNICIPAL DE CARLOS GOMES / RS**

**LT-00914**

| 1.5 Finalidade de Avaliação | LAUDO TÉCNICO PARA AVALIAÇÃO / VERIFICAÇÃO DO VEÍCULO CHEVROLET – MODELO ONIX PLUS 10TAT LT1 – ANO/MODELO 2021/2022 – PLACA JBC6F59 |

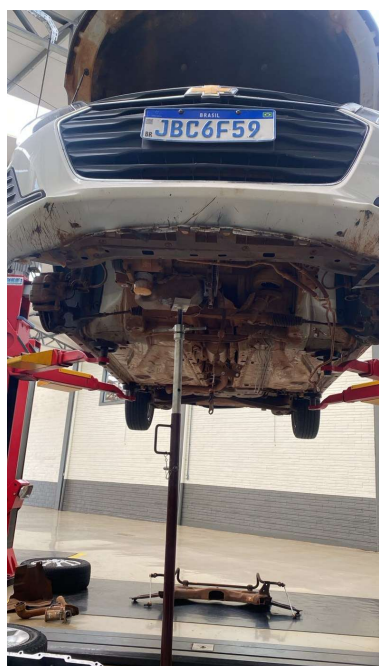
*Imagem do veículo Chevrolet Onix Plus 10TAT LT1 – placa JBC6F59, com o quadro auxiliar dianteiro e a transmissão removidos*

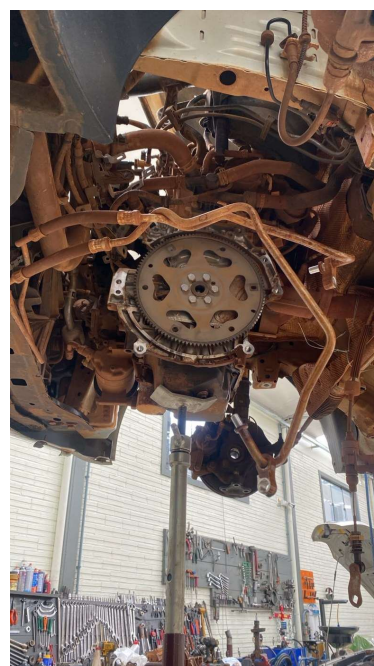
*Imagem do motor com a transmissão automática removida, evidenciando o disco flexível (flexplate) e a face de acoplamento*

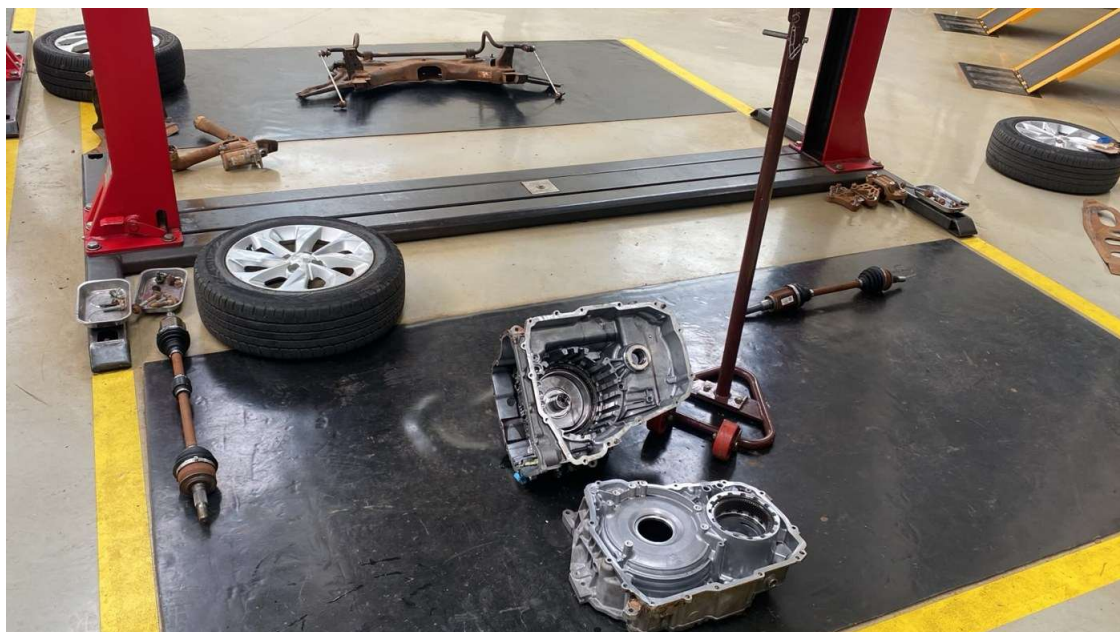
*Imagem da transmissão automática removida e aberta, dos semieixos e do quadro auxiliar dianteiro*

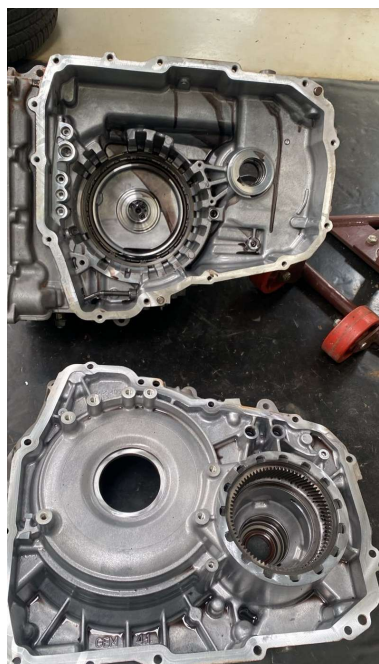
*Imagem das duas metades da carcaça da transmissão automática abertas para inspeção*

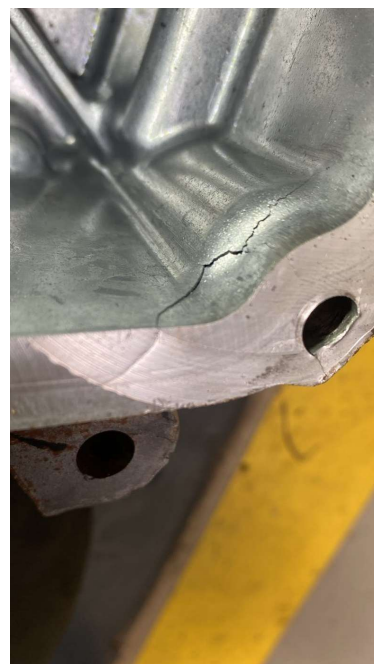
Na inspeção da carcaça da transmissão foram constatadas trincas na liga de alumínio, localizadas na região da aba de fixação/face de vedação, junto aos furos de fixação dos parafusos, propagando-se para a parede interna da carcaça. Verificou-se, ainda, que a região

danificada apresentava indícios de reparo anterior realizado por meio de colagem (adesivo), solução que não restabelece a resistência mecânica do alumínio fundido e que, com o tempo, sob a ação da vibração, dos ciclos de aquecimento e resfriamento do fluido e da pressão interna de trabalho, tende a perder a aderência e a estanqueidade.

Em consequência, instalou-se um vazamento progressivo do fluido da transmissão automática (ATF), levando o nível de fluido a permanecer bem abaixo do especificado pelo fabricante. Esse quadro compromete diretamente o funcionamento do conjunto, uma vez que nas transmissões automáticas o fluido é, ao mesmo tempo, o meio de lubrificação, de arrefecimento e de transmissão de pressão hidráulica para o acionamento das embreagens internas, sendo esta a causa da falha de funcionamento apresentada pelo veículo.

*Detalhe da trinca na carcaça da transmissão, partindo da aba de fixação junto ao furo do parafuso*

- **Carcaça da transmissão:** as trincas na liga de alumínio constituem o ponto de origem do vazamento. A colagem existente não é uma solução definitiva para esse tipo de dano, motivo pelo qual se faz necessária a remoção completa do reparo anterior e a recuperação da carcaça por meio de solda especializada para alumínio, seguida de acabamento e planificação da face de vedação, de modo a restabelecer a resistência mecânica e a estanqueidade do conjunto, com a substituição da junta de vedação.

| LISTA PRÉVIA DE COMPONENTES MECÂNICOS PARA SUBSTITUIÇÃO E SERVIÇOS A SEREM REALIZADOS NO VEÍCULO CHEVROLET – MODELO ONIX PLUS 10TAT LT1 – ANO/MODELO 2021/2022 | | | | |
|---|---|---|---|---|
| 05 | Serviço de recuperação da carcaça da transmissão automática (liga de alumínio) por meio de solda especializada nas regiões trincadas, com remoção do reparo existente, acabamento e retífica/planificação da face de vedação | 1,0 unid. | R\$ 412,00 | R\$ 412,00 |

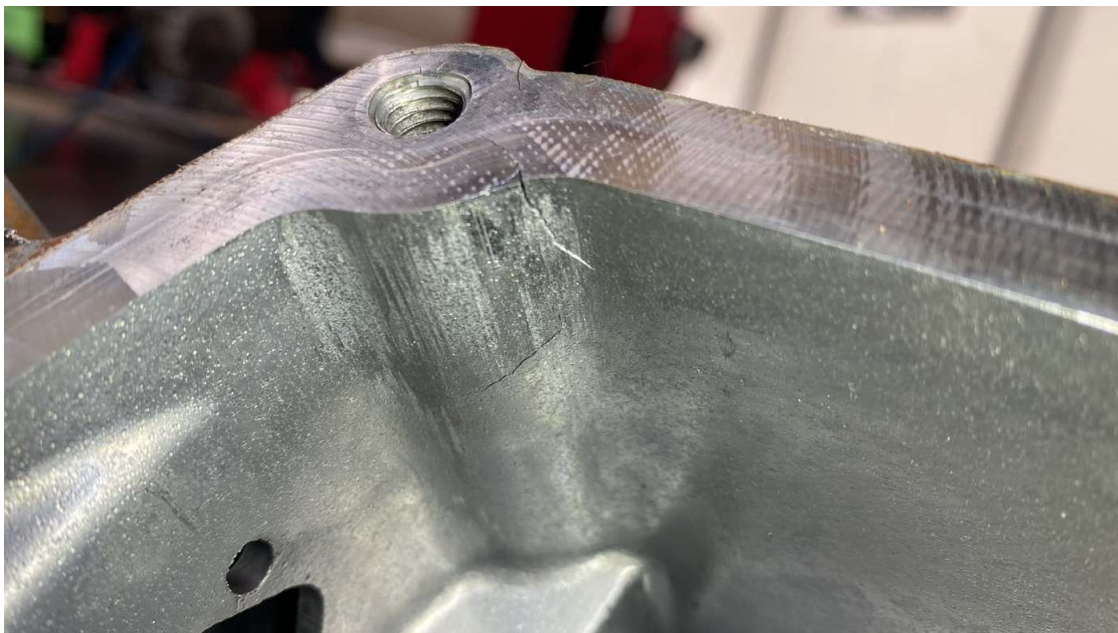
*Detalhe de trinca na face de vedação da carcaça, junto ao furo roscado, propagando-se para a parede interna*

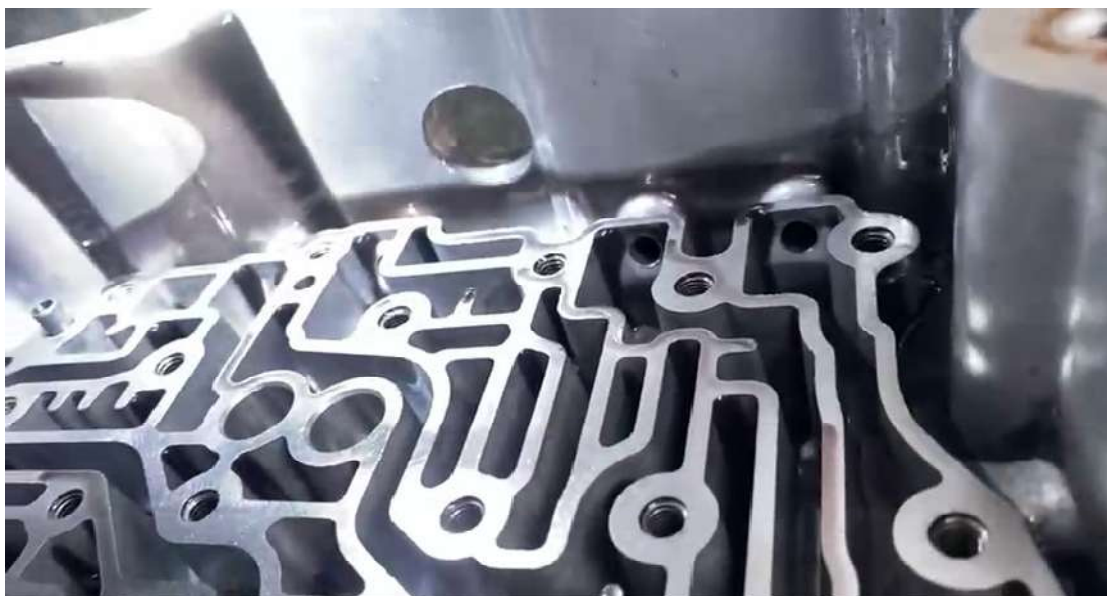
*Detalhe das galerias hidráulicas internas da carcaça da transmissão automática (imagem extraída de vídeo da inspeção)*
