**LAUDO TÉCNICO DE AVALIAÇÃO / VERIFICAÇÃO**  
**PREFEITURA MUNICIPAL DE CARLOS GOMES / RS**

**LT-00912**

| <b>1.5 Finalidade de Avaliação</b> | <b>LAUDO TÉCNICO PARA AVALIAÇÃO / VERIFICAÇÃO DO AUTOMÓVEL<br/>HYUNDAI HB20 1.0 MT5 COMFORT PLUS – ANO/MODELO 2024/2025<br/>COM PLACA JDH4C54 – DANO NO CONJUNTO DE TRANSMISSÃO (CAIXA<br/>DE CÂMBIO)</b> |

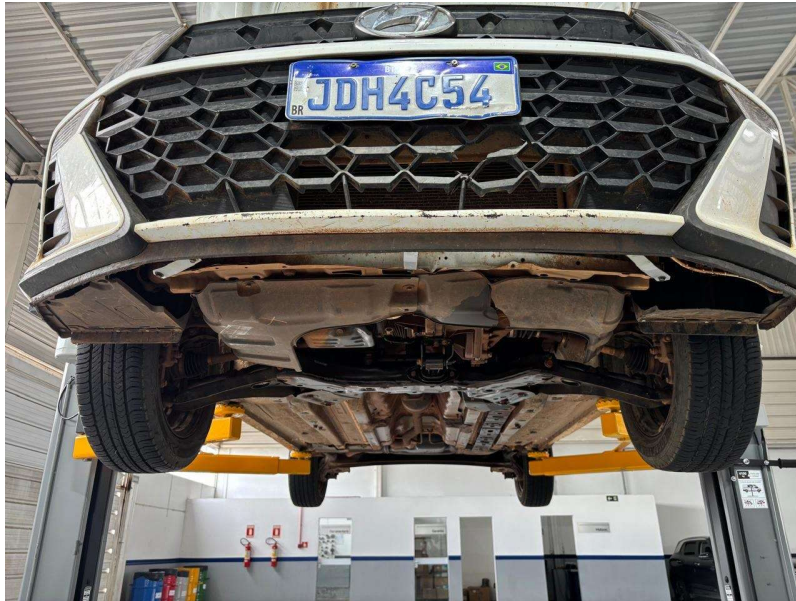
*Vista geral do Automóvel Hyundai HB20 1.0 MT5 Comfort Plus, placa JDH4C54, elevado para inspeção da parte inferior*

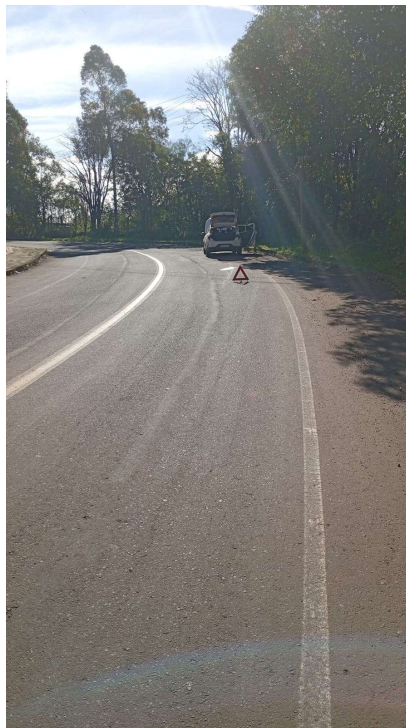
O automóvel, utilizado pela Secretaria Municipal de Saúde nos deslocamentos de atendimento à população, encontrava-se em deslocamento quando apresentou o travamento súbito da caixa de câmbio, ficando imobilizado em via pública, junto ao acostamento, com necessidade de sinalização de emergência. No local foram constatados um rastro contínuo de óleo lubrificante no pavimento, ao longo do trajeto percorrido pelo veículo, e manchas de óleo acumulado sob o conjunto motor/transmissão, evidenciando que houve perda progressiva do fluido da caixa de câmbio durante a rodagem, antes do travamento. Também foi verificada a presença de óleo respingado na estrutura inferior do veículo (agregado/subchassi e protetor inferior).

*Veículo imobilizado em via pública, junto ao acostamento, após o travamento da caixa de câmbio, com sinalização de emergência*

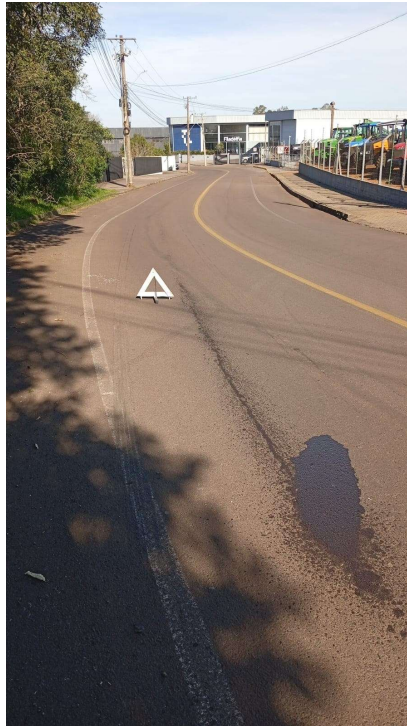
*Rastro contínuo de óleo lubrificante no pavimento ao longo do trajeto percorrido e mancha de óleo acumulado no local de parada*

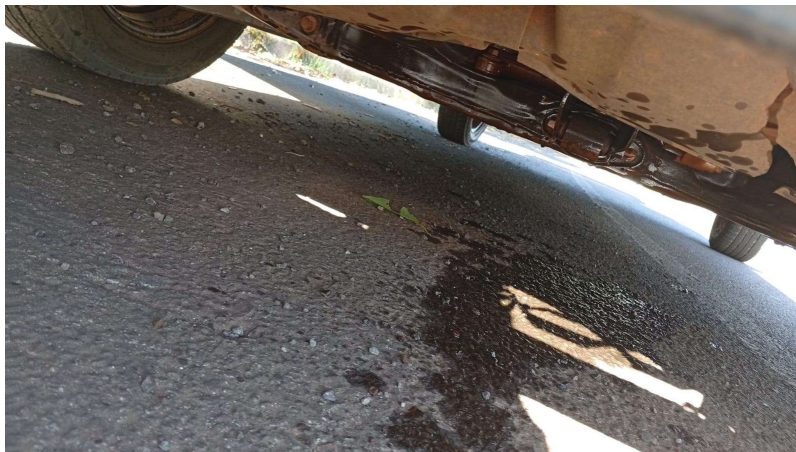
*Óleo gotejando da região da caixa de câmbio, com respingos na estrutura inferior do veículo e acúmulo no pavimento*

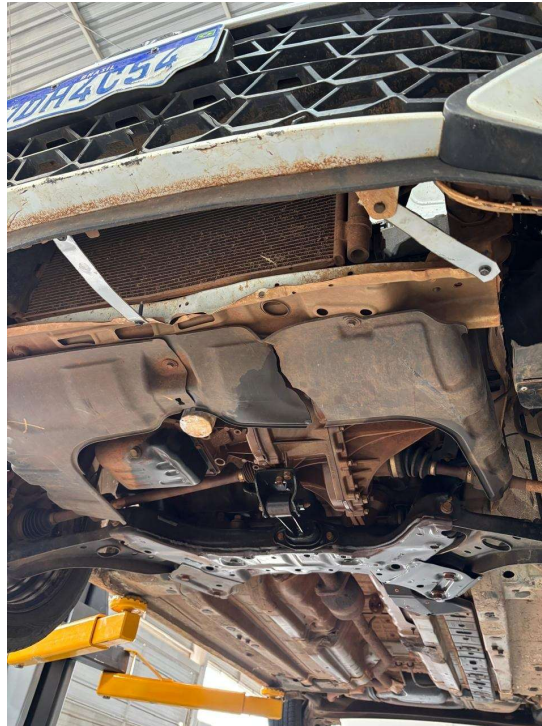
Com o veículo elevado, a inspeção da parte inferior evidenciou a ruptura do protetor inferior do compartimento do motor, com fragmento faltante exatamente na região posicionada abaixo da carcaça da caixa de câmbio, além de deformações na aba inferior da travessa dianteira inferior

*Vista inferior dianteira: protetor inferior do compartimento do motor rompido na região abaixo da caixa de câmbio*

**Protetor Inferior e Travessa Dianteira Inferior:** o protetor inferior do compartimento do motor encontra-se rompido e a travessa dianteira inferior apresenta deformações na aba inferior. Esses itens não comprometem o funcionamento imediato do veículo e não foram contemplados na lista abaixo; recomenda-se, contudo, que sejam avaliados por ocasião do reparo, uma vez que o protetor inferior é justamente o componente que resguarda a caixa de câmbio contra novos impactos.

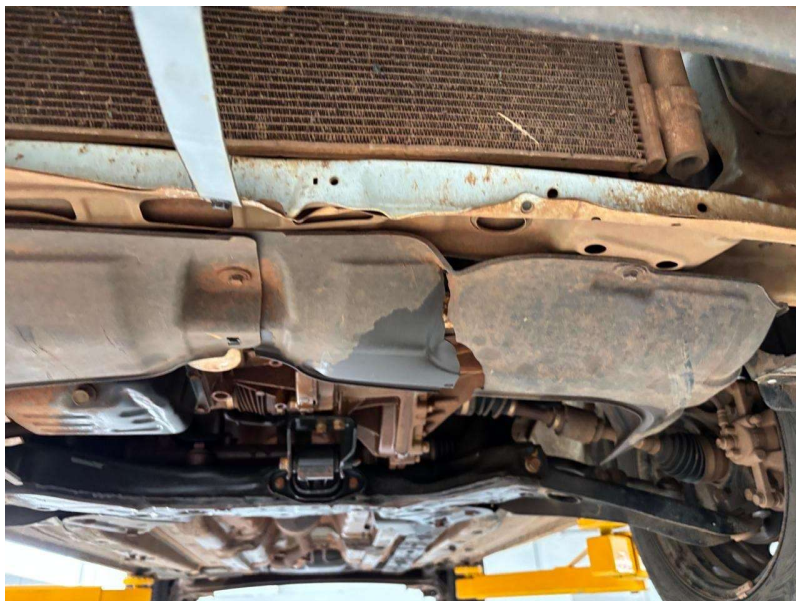
*Detalhe da ruptura do protetor inferior, com fragmento faltante, e da travessa dianteira inferior com deformações*

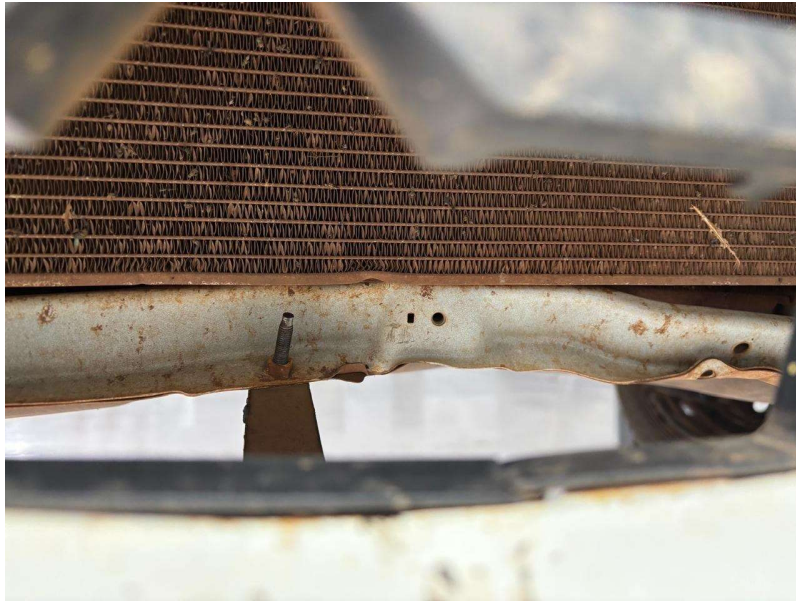
*Travessa dianteira inferior (suporte do radiador) com deformações na aba inferior, compatíveis com contato com o solo ou objeto*

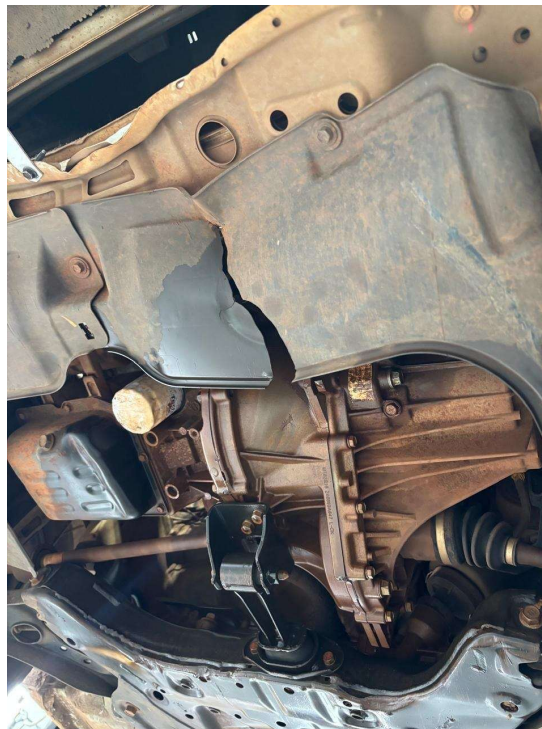
(suporte do radiador). Na carcaça da caixa de câmbio, em alinhamento com a região rompida do protetor, foi identificada uma trinca com marca de impacto, a qual constitui o ponto de vazamento do óleo lubrificante. A correspondência geométrica entre a ruptura do protetor inferior e a trinca na carcaça, bem como a marca de impacto na superfície da carcaça, caracteriza que o dano teve origem em um agente externo, ou seja, um impacto de objeto sólido (pedra, desnível ou material solto na pista) contra a parte inferior do veículo.

*Protetor inferior rompido e, logo acima, a carcaça da caixa de câmbio com a região atingida pelo impacto*

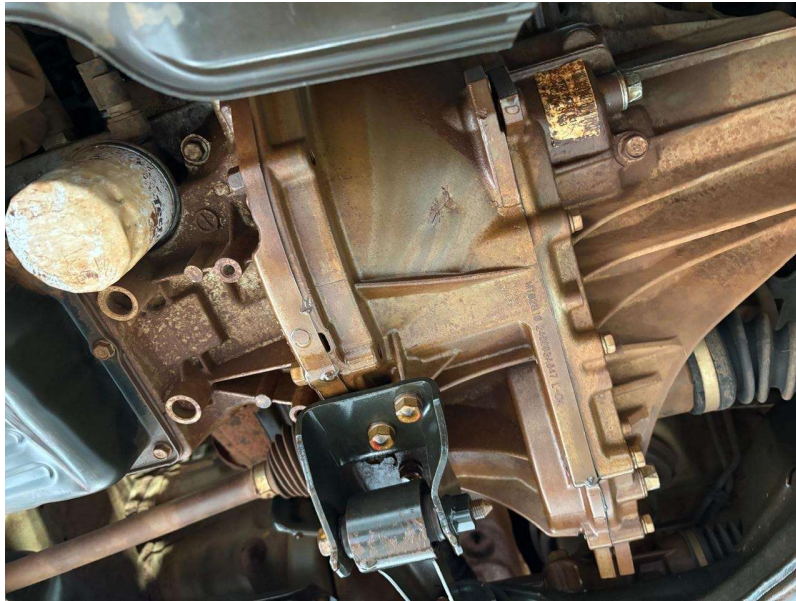
*Carcaça da caixa de câmbio com marca de impacto e trinca, na posição correspondente à ruptura do protetor inferior*

**Carcaça da Caixa de Câmbio:** apresenta trinca decorrente de impacto externo, com perda da estanqueidade do conjunto. Por se tratar de peça estrutural fundida em liga de alumínio, que aloja os

rolamentos e define o alinhamento dos eixos, não é tecnicamente recomendável a sua recuperação por solda ou resina, sob risco de desalinhamento, nova trinca e vazamento recorrente.

| LISTA PRÉVIA DE COMPONENTES MECÂNICOS PARA SUBSTITUIÇÃO E SERVIÇOS A SEREM REALIZADOS NO AUTOMÓVEL HYUNDAI HB20 1.0 MT5 COMFORT PLUS – PLACA JDH4C54 | | | | |
|---|---|---|---|---|
| 01 | Conjunto da transmissão manual de 5 velocidades (caixa de câmbio completa), genuína, para Hyundai HB20 1.0 | 1,0 unid. | R\$ 17.938,00 | R\$ 17.938,00 |

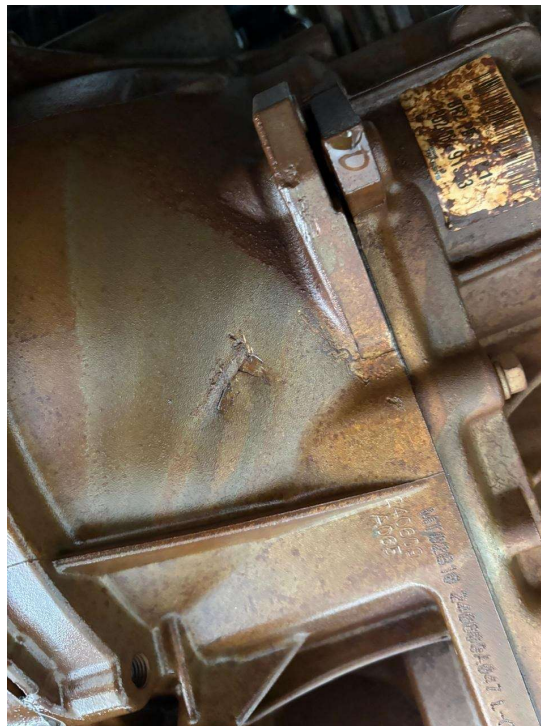
*Detalhe ampliado da trinca na carcaça da caixa de câmbio, ponto de vazamento do óleo lubrificante*

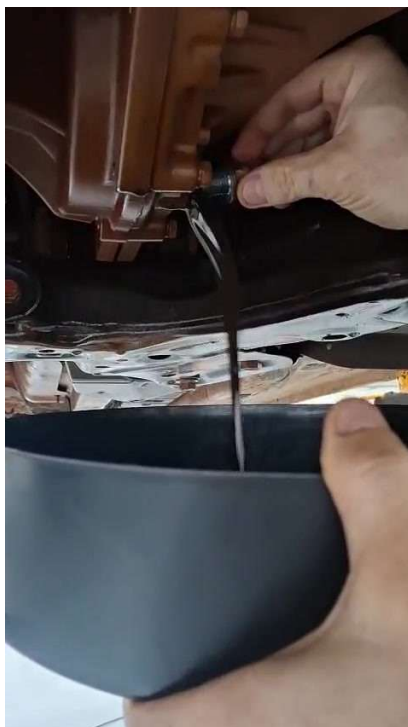
A drenagem do óleo remanescente na caixa de câmbio, registrada em vídeo anexo a este laudo, resultou em aproximadamente 300 ml de fluido, quando a capacidade nominal do conjunto é da ordem de 1,3 a 1,4 litro. Ou seja, a transmissão operou com pouco mais de 20% do volume de lubrificante especificado. O óleo drenado apresentou grande quantidade de limalhas metálicas em suspensão, evidência direta de desgaste abrasivo e de contato metal-metal entre engrenagens, rolamentos e sincronizadores, decorrente da falta de lubrificação. Esse processo culminou no travamento da transmissão, comprometendo seus componentes internos de forma generalizada, o que torna tecnicamente inviável o reparo parcial da caixa e indica a substituição do conjunto de transmissão completo.

*Drenagem do óleo remanescente da caixa de câmbio (imagem extraída do vídeo anexo): volume aproximado de apenas 300 ml*

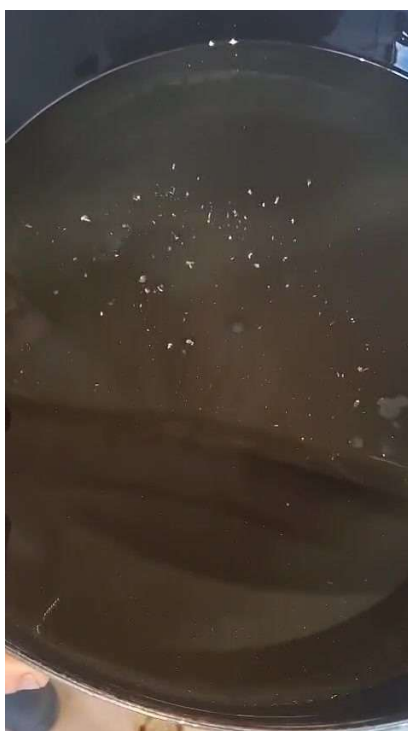
*Óleo drenado com grande quantidade de limalhas metálicas em suspensão, evidenciando desgaste interno por falta de lubrificação (imagem extraída do vídeo anexo)*

**Componentes Internos da Transmissão:** a operação com pouco mais de 20% do volume de óleo especificado e a presença de limalhas metálicas no fluido drenado evidenciam desgaste abrasivo generalizado de engrenagens, rolamentos, sincronizadores e eixos. A desmontagem da caixa confirmou o travamento e o estouro de rolamento interno, com ruptura da parede interna da carcaça, lascamentos nos dentes da coroa do diferencial, danos no pinhão e desgaste no garfo de engate, que culminaram no travamento da transmissão. A contaminação por partículas metálicas atinge todo o conjunto, razão pela qual se indica a substituição da transmissão completa, e não o reparo isolado de componentes. Ressalta-se que, estando a caixa travada e contaminada por limalhas, não é tecnicamente viável a recuperação nem o reaproveitamento de seus componentes internos, procedendo-se à substituição do conjunto de transmissão completo, genuíno, o que assegura a confiabilidade do reparo e a procedência genuína do conjunto.

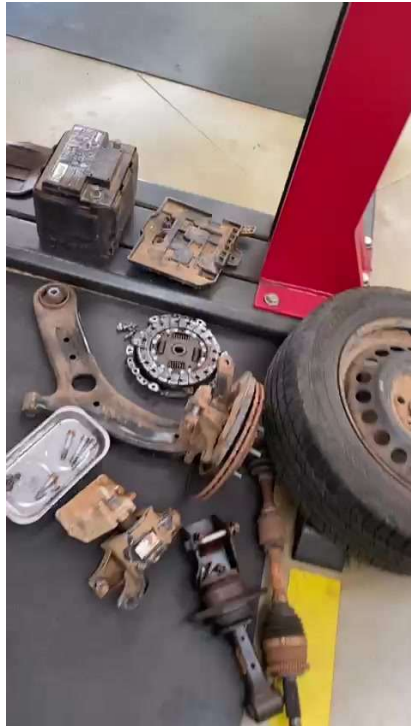
Posteriormente, a caixa de câmbio foi removida e desmontada para inspeção de seus componentes internos, conforme registros fotográficos e em vídeo anexos a este laudo. Para a remoção do conjunto, foi necessária a desmontagem de componentes da suspensão dianteira e dos semieixos (bandeja, manga de eixo e homocinética), o que exige o alinhamento da direção (geometria) após a remontagem. A desmontagem da caixa confirmou o diagnóstico. Constatou-se o travamento e o estouro (fragmentação) de rolamento interno, com esferas e fragmentos da gaiola soltos no interior da carcaça; a ruptura da parede interna da carcaça na região de alojamento do rolamento, com desprendimento de fragmento; a deformação e ruptura de componente interno em chapa estampada na região do rolamento; lascamentos e arrancamento de material nos dentes da coroa do diferencial, provocados pela passagem de fragmentos metálicos pelo engrenamento; danos nos dentes do pinhão/engrenagem do eixo e marcas na pista do rolamento; e desgaste acentuado nas sapatas do garfo de engate. Esse conjunto de danos é compatível com a sequência de falha descrita: a perda do lubrificante levou ao aquecimento e ao travamento do rolamento, cuja fragmentação liberou partículas e fragmentos que danificaram as engrenagens e a própria carcaça, culminando no travamento da transmissão.

*Componentes de suspensão e transmissão (bandeja, manga de eixo, semieixo homocinético, coxim) e conjunto de embreagem removidos para acesso à caixa de câmbio (imagem extraída de vídeo anexo)*

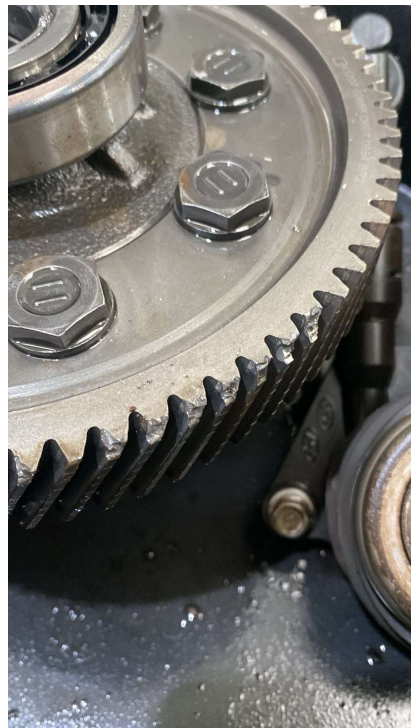
*Caixa de câmbio desmontada: coroa do diferencial com lascamentos e arrancamento de material nos dentes, provocados pela passagem de fragmentos metálicos pelo engrenamento*

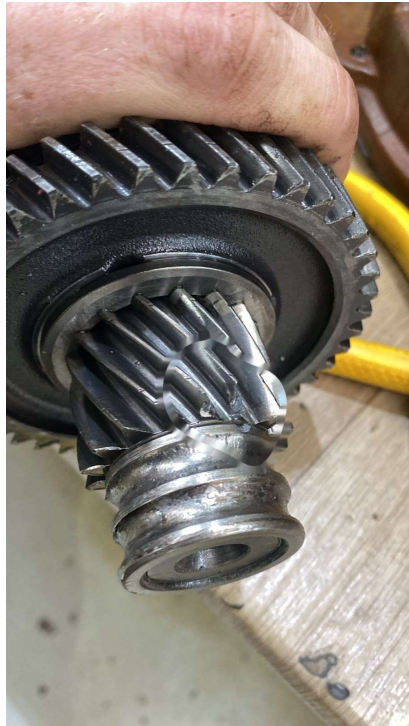
*Pinhão/engrenagem do eixo com danos nos dentes na região de engrenamento*

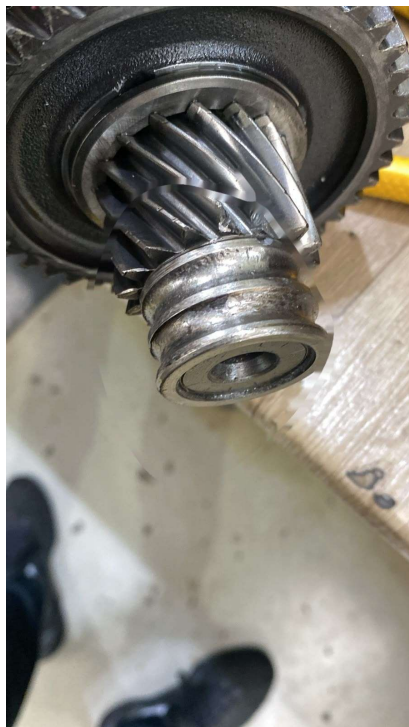
*Detalhe da extremidade do eixo e da pista do rolamento, com marcas decorrentes do travamento*

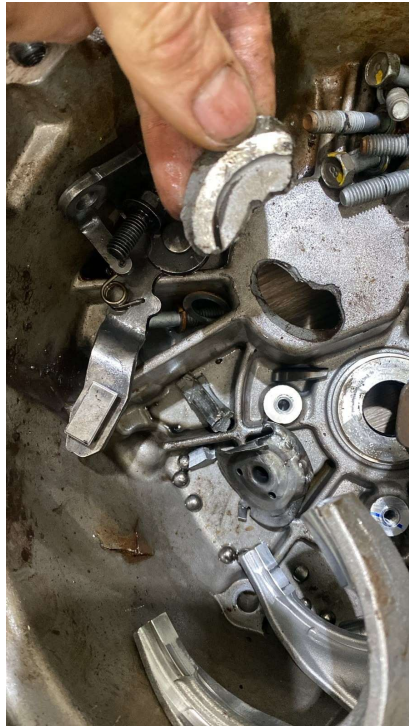
*Interior da carcaça: fragmento rompido da parede interna na região de alojamento do rolamento, com esferas e fragmentos da gaiola do rolamento estourado*

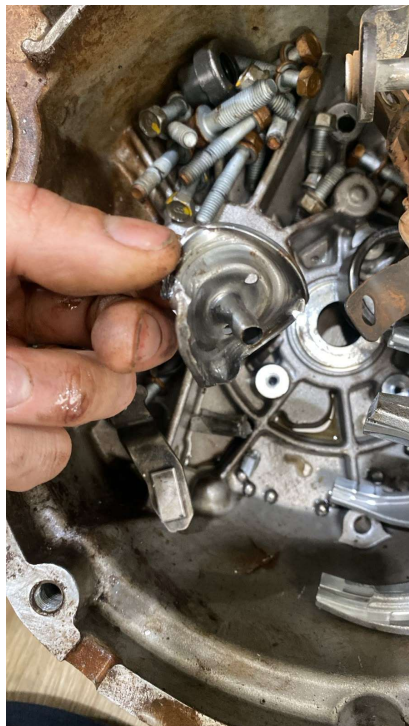
*Componente interno em chapa estampada, na região do rolamento, deformado e rompido em decorrência do estouro do rolamento*

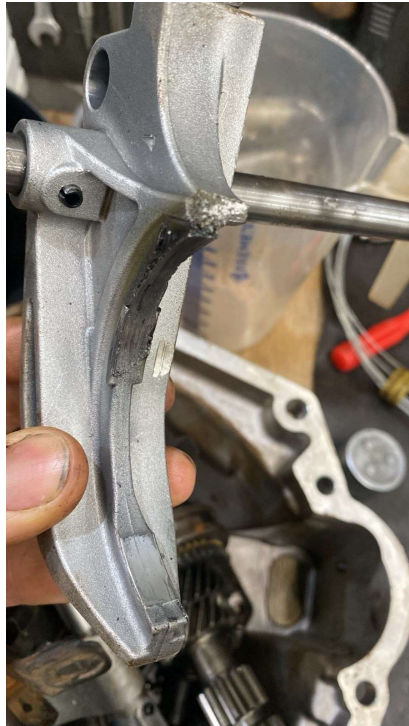
*Garfo de engate com desgaste acentuado e marcas de atrito nas sapatas*

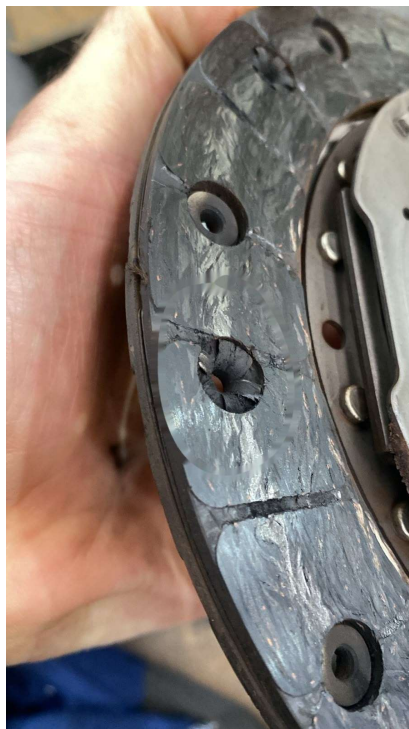
O disco de embreagem, removido para acesso à caixa de câmbio, apresentou o revestimento de atrito com desgaste acentuado, já próximo ao limite dos rebites, além de trincas no material de atrito, o que, por si só, já indica a necessidade de sua substituição.

*Disco de embreagem com revestimento de atrito desgastado, próximo ao limite dos rebites, e trincas no material de atrito*

**Sistema de Embreagem (disco, platô e cilindro escravo):** a remoção da caixa de câmbio exige a desmontagem do sistema de embreagem, e o disco apresentou revestimento de atrito desgastado, já próximo ao limite dos rebites, e trincas no material de atrito, estando no fim de sua vida útil. Considerando, ainda, o travamento da transmissão sob carga, a exposição ao óleo e às limalhas e o fato de o cilindro escravo (atuador hidráulico concêntrico) estar alojado no interior da carcaça de embreagem, recomenda-se a substituição conjunta desses componentes, evitando nova desmontagem da transmissão, com custo elevado de mão de obra, em curto prazo.

| LISTA PRÉVIA DE COMPONENTES MECÂNICOS PARA SUBSTITUIÇÃO E SERVIÇOS A SEREM REALIZADOS NO AUTOMÓVEL HYUNDAI HB20 1.0 MT5 COMFORT PLUS – PLACA JDH4C54 | | | | |
|---|---|---|---|---|
| 02 | Conjunto do disco de embreagem | 1,0 unid. | R\$ 570,00 | R\$ 570,00 |
